UNIVERSIDADE FEDERAL RURAL DO SEMI-ÁRIDO  
PRÓ-REITORIA DE GRADUAÇÃO  
CENTRO MULTIDISCIPLINAR DE PAU DOS FERROS  
BACHARELADO EM ENGENHARIA CIVIL

**A ACESSIBILIDADE ARQUITETÔNICA NO AMBIENTE ESCOLAR: UM ESTUDO  
DE CASO NO CENTRO EDUCACIONAL FONTE DO SABER EM CAMAÇARI-BA**

Monografia apresentada à Banca Examinadora do Curso de Engenharia Civil, da Universidade Federal Rural do Semi-Árido em cumprimento às exigências legais como requisito parcial à obtenção do grau de Bacharel em Engenharia Civil.

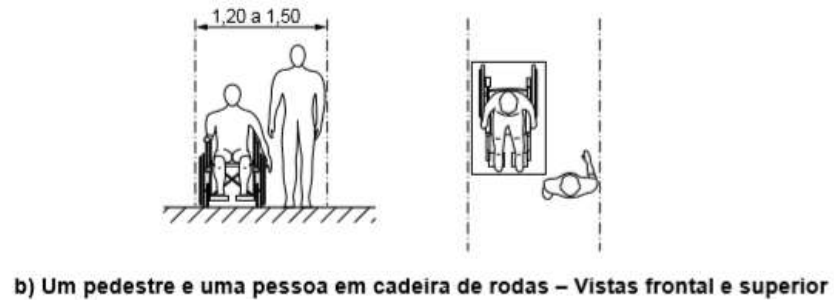
**Figura 02:** Área de circulação e manobra

A normalização apresenta parâmetros referente a área de circulação e manobra, nesse sentido, a figura 02 demonstra a largura para o deslocamento em linha reta de pessoas em cadeiras de rodas. Já a figura 03 especifica as cotas necessárias para manobra de cadeiras de rodas com deslocamento (ABNT NBR 9050, 2015).

Dimensões em metros

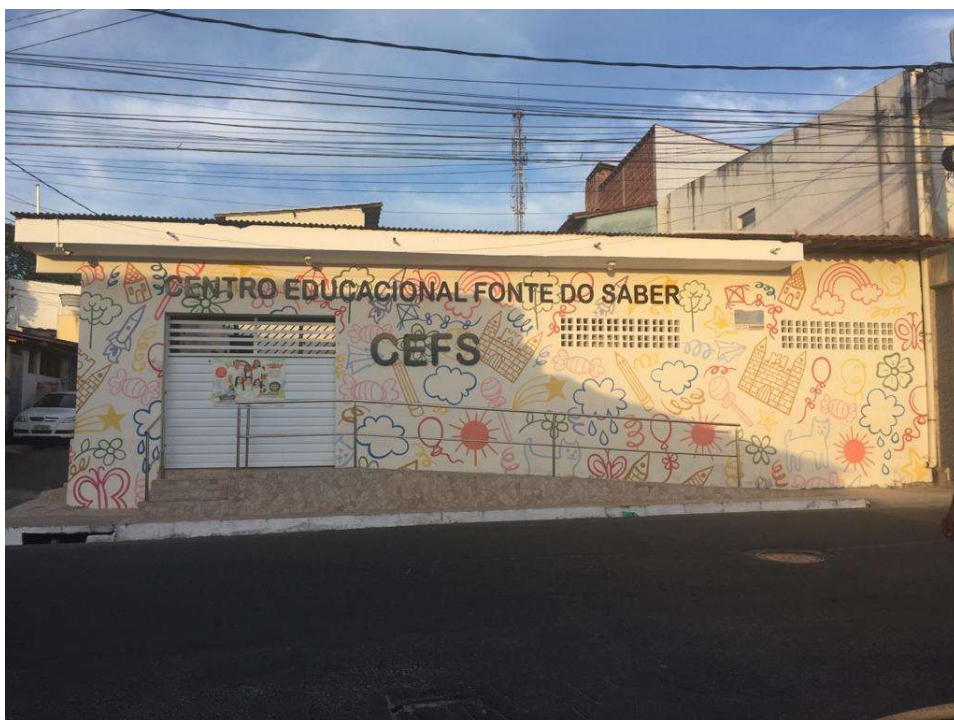
**Figura 22:** Fachada da escola

Quanto a travessia da rua, observa-se na figura 22 que a rua que dá acesso a entrada principal da escola não apresenta faixa de pedestres para promover segurança e facilitar a locomoção de pessoas, uma vez que em horários de pico verificou-se fluxo intenso de veículos. Além disso, o acesso à calçada mostra-se inadequado para cadeirantes, visto que o mesmo dá-se através de uma rampa adaptada que invade a via pública, conforme apresentada na figura 23, e nesse sentido, o item 6.12.7 da NBR 9050/2015 especifica que a travessia de pedestres nas vias públicas podem ser realizadas com rebaixamento da calçada, com redução de percurso ou com faixa elevada.

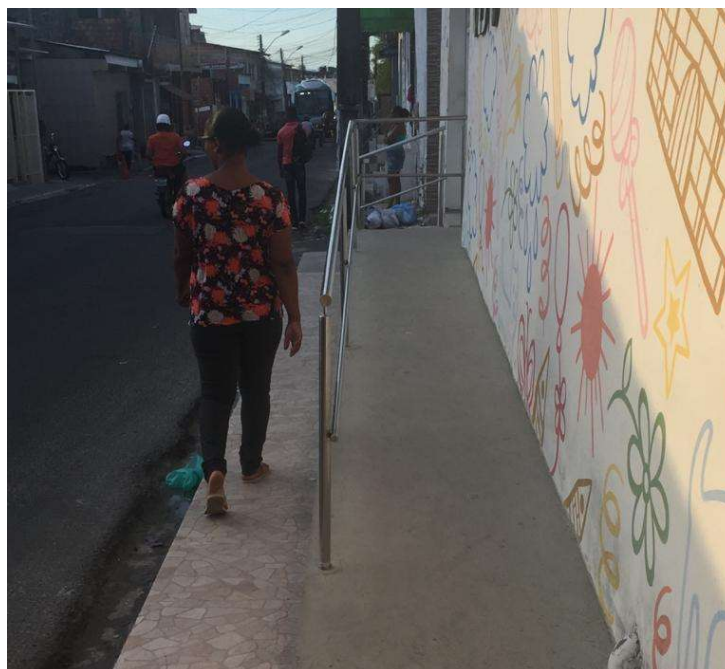
**Figura 24:** Faixas de uso

Quanto a calçada em frente à escola, a instituição de ensino é facilmente identificada e a calçada apresenta pavimento plano regular e sem buracos, entretanto, quanto as faixas de uso, o item 6.12.3 da NBR 9050/2015 deixa clara a sua adequação parcial, conforme apresentada na figura 24. A calçada possui uma largura total de

1,50 m e com o intuito de promover acessibilidade foi construído escada e rampa de acesso a entrada principal da escola e, desse modo, o passeio livre destinado a pedestres, embora esteja livre de obstáculos a 2,10 m de altura, dispõe de largura inferior a 1,20 m, além de apresentar irregularidades entre lotes com desníveis maiores que 5 mm.

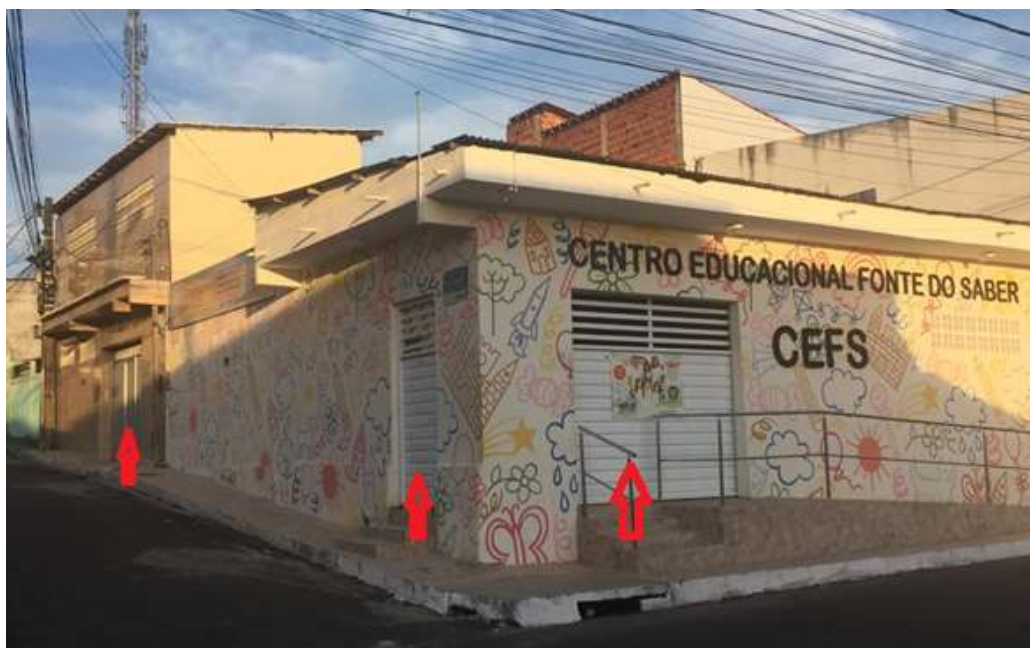
**Figura 25:** Entradas da escola

Quanto ao caminho até porta de entrada, a escola conta com três entradas, sendo elas: entrada principal, entrada secundária e entrada creche, conforme indicação na figura 25. É perceptível a presença de obstáculos, como escadas e rampas que atrapalham a circulação de pessoas ao percorrer o caminho até as entradas, visto que não existe uma faixa livre destinada aos pedestres.

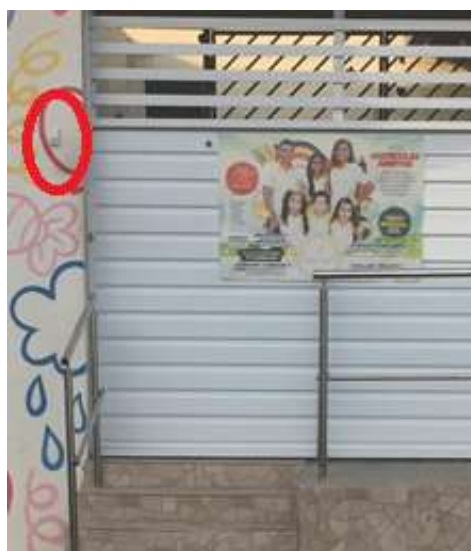
**Figura 26:** Localização campainha

Dentre as entradas, a entrada predial principal dispõe de campainha com altura recomendada segundo item 4.6.9 da NBR 9050/2015, entretanto, devido a sua localização, conforme marcação na figura 26, a mesma apresenta-se inacessível às pessoas em cadeira de rodas. A porta de entrada principal é facilmente identificada e o seu acesso é permitido por escada e rampa, além disso, percebe-se que a escola não dispõe de estacionamento.

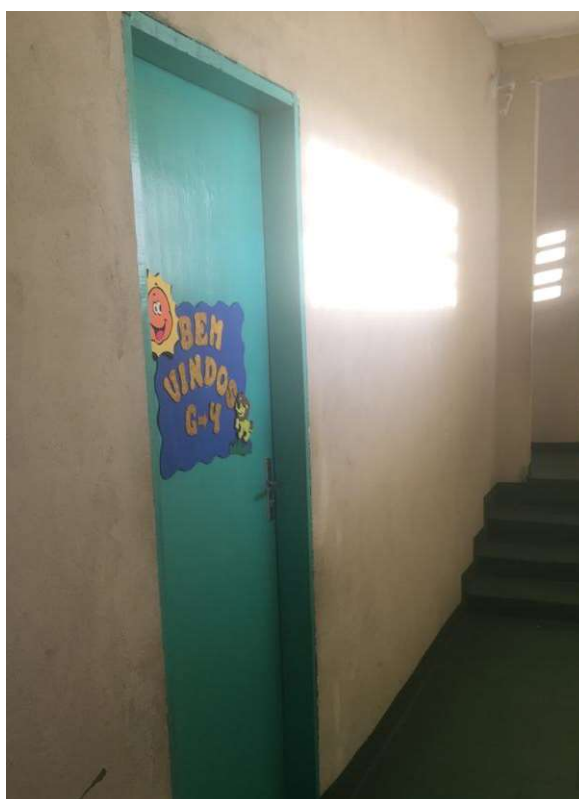
**Figura 27:** Identificação salas de aula

As portas dos ambientes, inadequadamente, não dispõem de placas com letra em relevo ou em Braille para auxiliar pessoas com baixa visão ou cegas. Por outro lado, as portas das salas de aula apresentam identificação de seu uso em letras grandes e em cores contrastantes com o fundo, conforme figura 27.

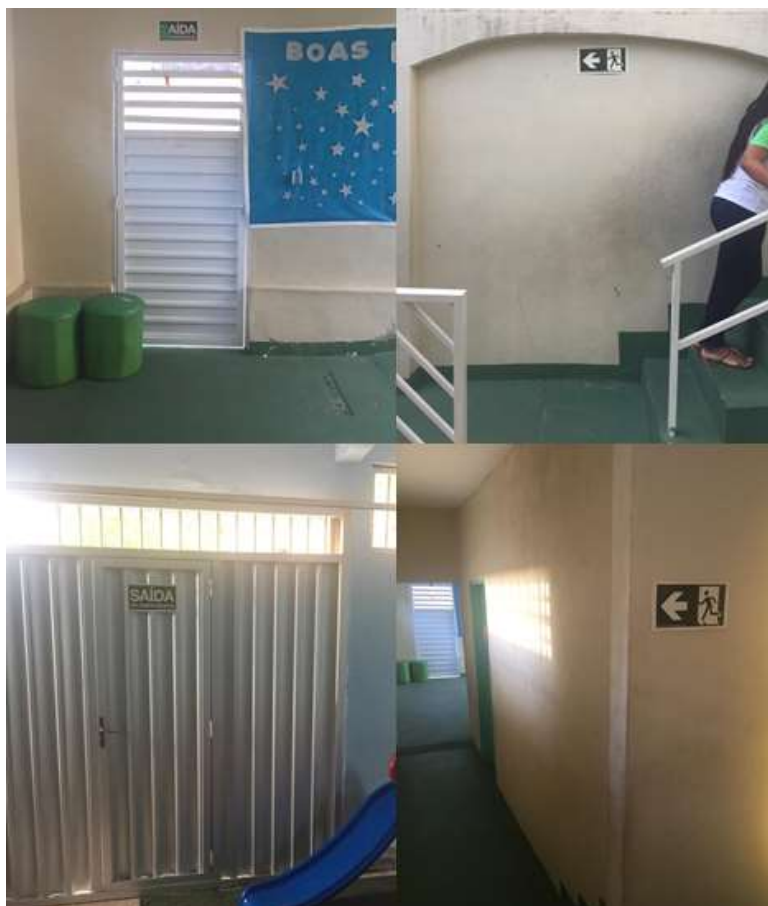
**Figura 28:** Sinalização de emergência

Percebeu-se a ausência de sinalização tátil e visual de alerta no piso, que segundo item 5.4.6.3 da NBR 9050/2015, indica a pessoa com baixa visão a presença

de desníveis e objetos que promovam riscos, além de informar sobre mudanças de direções, indicar início e fim de degraus, escadas e rampas. Quanto a sinalização de emergência, a figura 28 apresenta as placas indicativas encontradas, usadas para alertar sinais de perigo, rotas de fuga, saídas de emergência ou até para indicar informações provisórias com intuito de evitar possíveis acidentes.

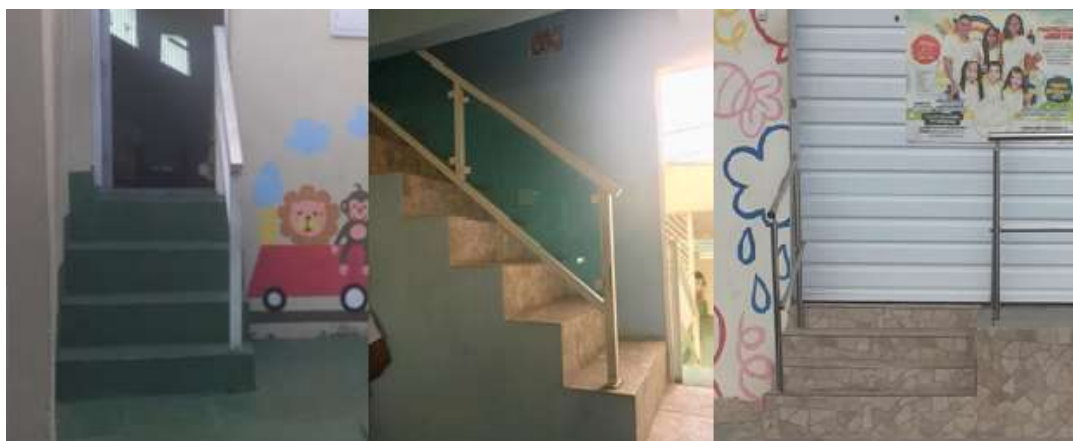
**Figura 32: Escadas**

Na avaliação das escadas, mostradas na figura 32, verificou-se que, embora o piso esteja adequado apresentando-se antiderrapante, regular e estável, todas as escadas apresentam largura em não conformidade com a normalização, sendo inferior a 1,20 m. Além disso, um ponto que chamou atenção foi a irregularidade das dimensões dos pisos e espelhos, uma vez que a maior parte apresenta-se fora dos limites determinados pela ABNT NBR 9050/2015.

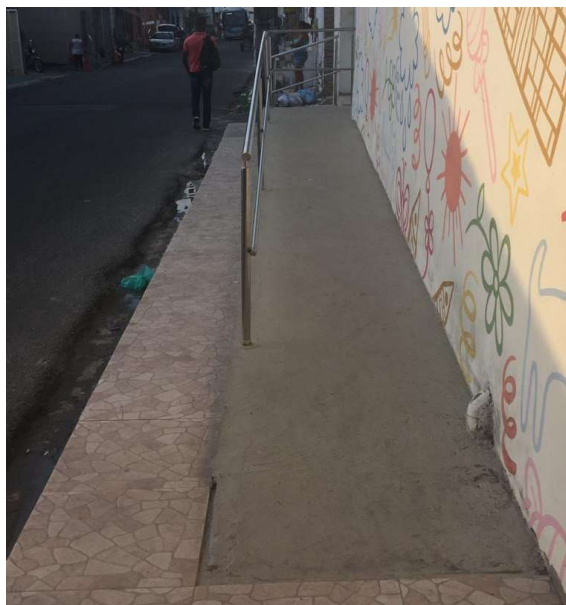
**Figura 34:** Rampa

Na avaliação da rampa de acesso à entrada principal da escola, conforme figura 34, constatou-se que, esta possui inclinação de 7,10% estando em acordo conforme regulamentação a fim de possibilitar subida e descida de um cadeirante ou pessoa com mobilidade reduzida sem o auxílio de pessoas. Além disso, o piso apresenta-se antiderrapante, regular e estável.

A rampa dispõe de largura inferior a 1,20 m, tornando-se inadequada conforme ABNT NBR 9050/2015, entretanto, apresenta patamar com largura equivalente para mudança de direção e descanso. O patamar não apresenta comprimento adequado, porém, para minimizar inadequação não há obstáculos como abertura de portas e vasos que ocupem sua área útil. Percebeu-se também, a ausência de sinalização com piso tátil de alerta em cor contrastante no início e no final da rampa a fim de alertar as pessoas com deficiência visual sobre a existência da mesma.

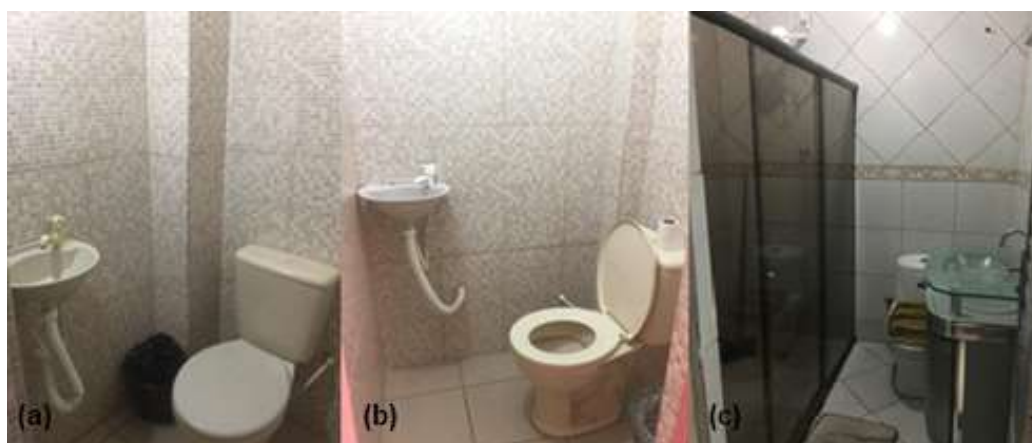
**Figura 35:** Sanitários: (a) e (b) atendimento salas de aula e administrativo, (c) atendimento creche

Os sanitários estão localizados em rotas inacessíveis, o que dificulta o acesso por cadeira de rodas devido a presença de degraus. As portas dos sanitários não estão de acordo com a normalização por possuir vão de abertura inferior a 0,80 m.

Verificou-se que todos os sanitários apresentam piso antiderrapante, regular e em condições adequadas. Por outro lado, os banheiros (a) e (b) indicados na figura 35 possuem medidas inferiores às medidas mínimas de um sanitário acessível impossibilitando circulação e manobra com giro de 360° de uma pessoa em cadeira de rodas. O outro sanitário, conforme figura 35 (c), apesar de possuir medidas acima das mínimas recomendadas, a localização das peças sanitárias impossibilita a utilização adequada de uma pessoa cadeirante.

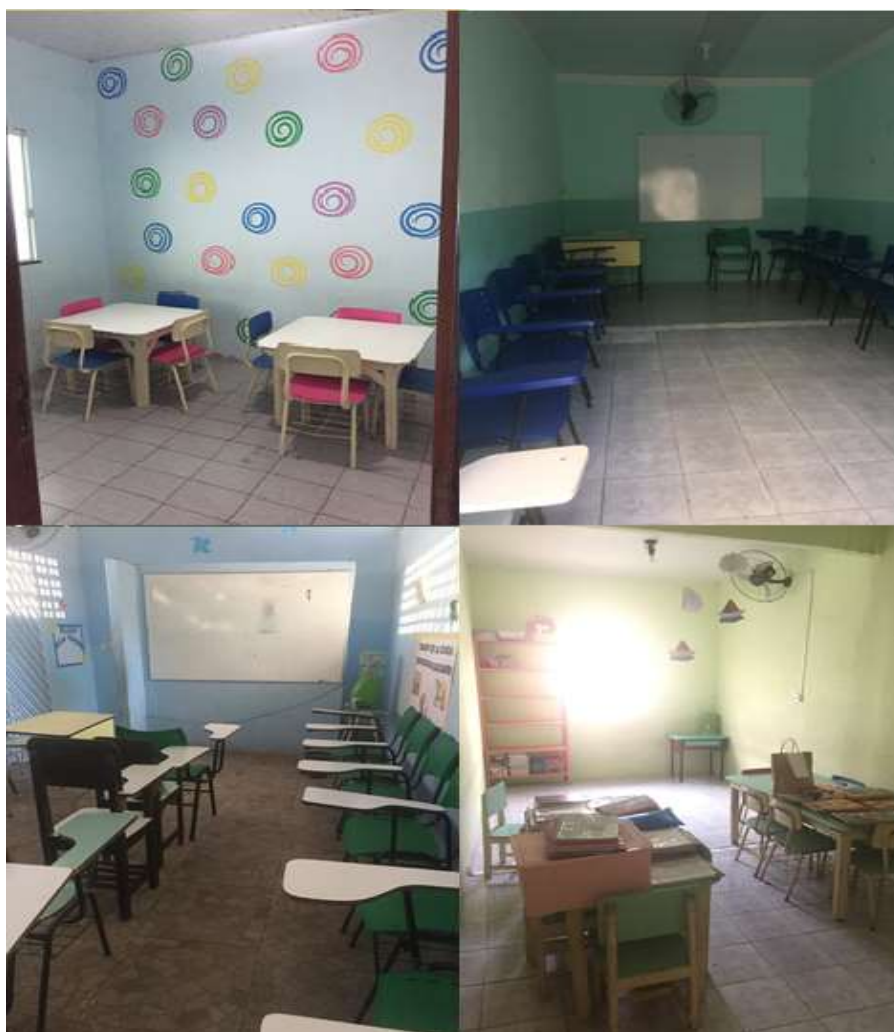
**Figura 37:** Salas de aula

De acordo com a averiguação realizada nas salas de aula, conforme são apresentadas na figura 37, verificou-se que todas as salas de aula possuem contraste de cor entre piso, parede e móveis, facilitando a orientação de pessoas com baixa visão, por outro lado, não existem mesas acessíveis para crianças em cadeira de

Quanto as lousas, todas estão em conformidade segundo item 10.15.7 da NBR 9050/2015, pois apresentam-se a uma altura máxima de 0,90 m do piso. Além disso, percebeu-se que as cadeiras e mesas infantis estão dispostas permitindo a passagem e manobra de cadeira de rodas em frente ao quadro-negro.

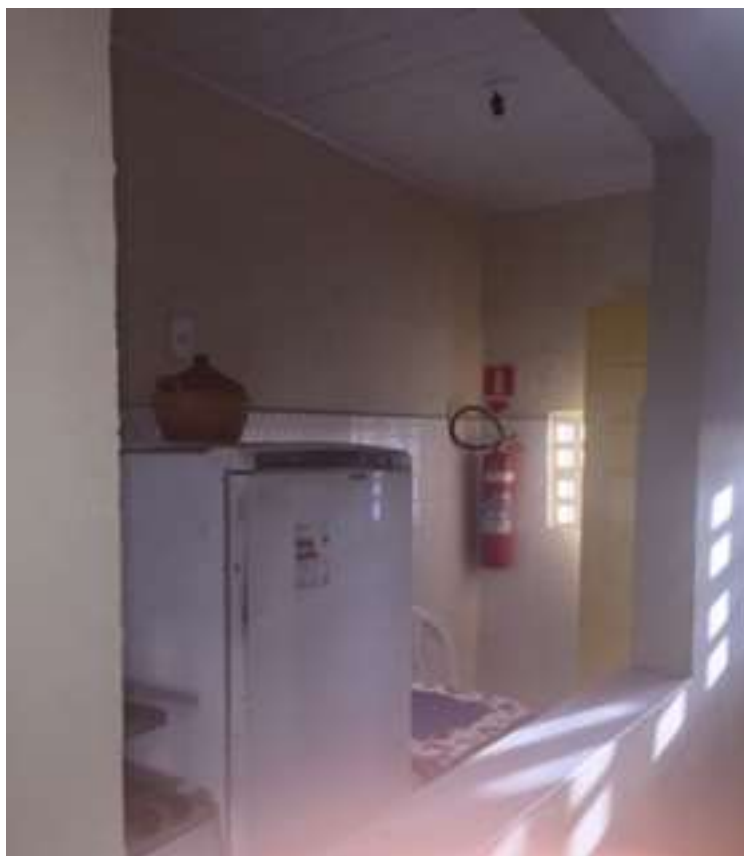
**Figura 38:** Balcão da cantina

figura 38, constatou-se que o balcão não atende totalmente a legislação para cadeirantes, pessoas com baixa estatura e baixa visão.

Verificou-se que o balcão não está localizado em rota acessível por apresentar largura inadequada de acesso e possuir degraus não sinalizados durante trajeto. O balcão possui superfície com largura superior a mínima exigida pela norma, entretanto, quanto a altura este apresenta-se inadequado por dispor 1,05 m do piso acabado, não estando entre 0,75 m e 0,85 m, conforme indica regulamentação. Além disso, o balcão não possui profundidade livre mínima de 0,30 m, de modo que um cadeirante possa avançar sob este.
