**UNIVERSIDADE FEDERAL RURAL DO SEMI-ÁRIDO**  
**CENTRO MULTIDISCIPLINAR DE CARAÚBAS**  
**CURSO: ENGENHARIA CIVIL**

**ANÁLISE DE ACESSIBILIDADE NOS PRÉDIOS DA UNIVERSIDADE  
FEDERAL RURAL DO SEMI-ÁRIDO (UFERSA), LOCALIZADO NA  
CIDADE DE CARAÚBAS.**

Trabalho de Conclusão de Curso apresentado ao curso de Engenharia Civil da Universidade Federal Rural do Semi-Árido – UFERSA, como requisito parcial para obtenção do título de Engenheiro civil.

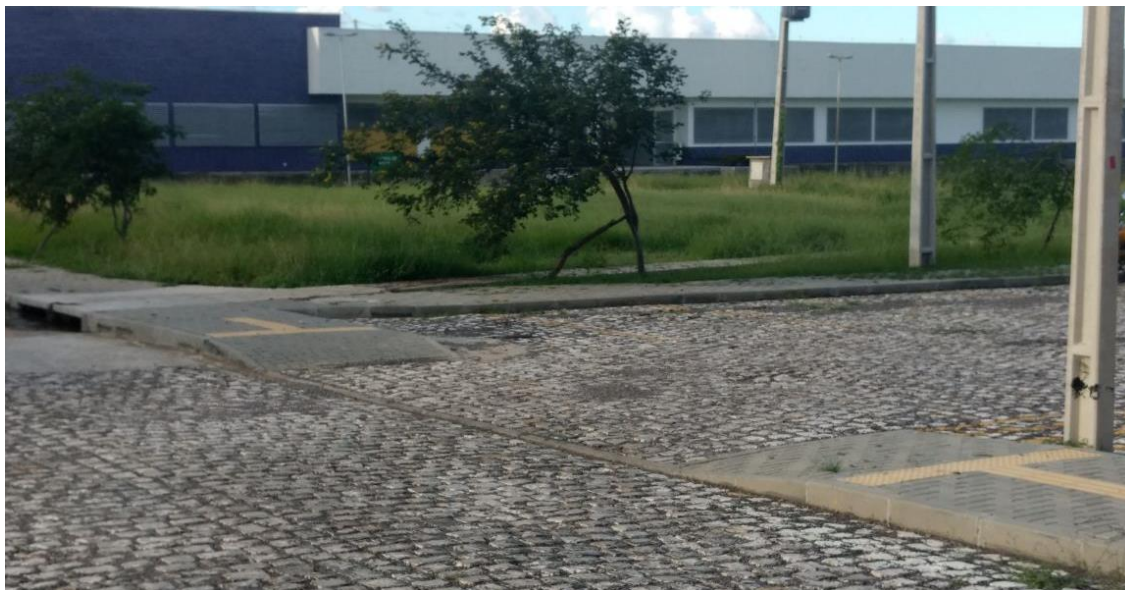
**Figura 18 – Exemplo de passarela em não conformidade**

Os acessos aos prédios são feitos por rampas e escadas nos casos que necessitam vencer os desníveis presentes. Nesses casos, existem dispositivos utilizados que estão em desacordo com a NBR 9050 (ABNT, 2015), sendo necessária a correção. Quanto às rampas, a Figura 19 aponta as localizações das rampas que possuem inclinações acima do permitido para construção, de acordo com o item 3.3.4.

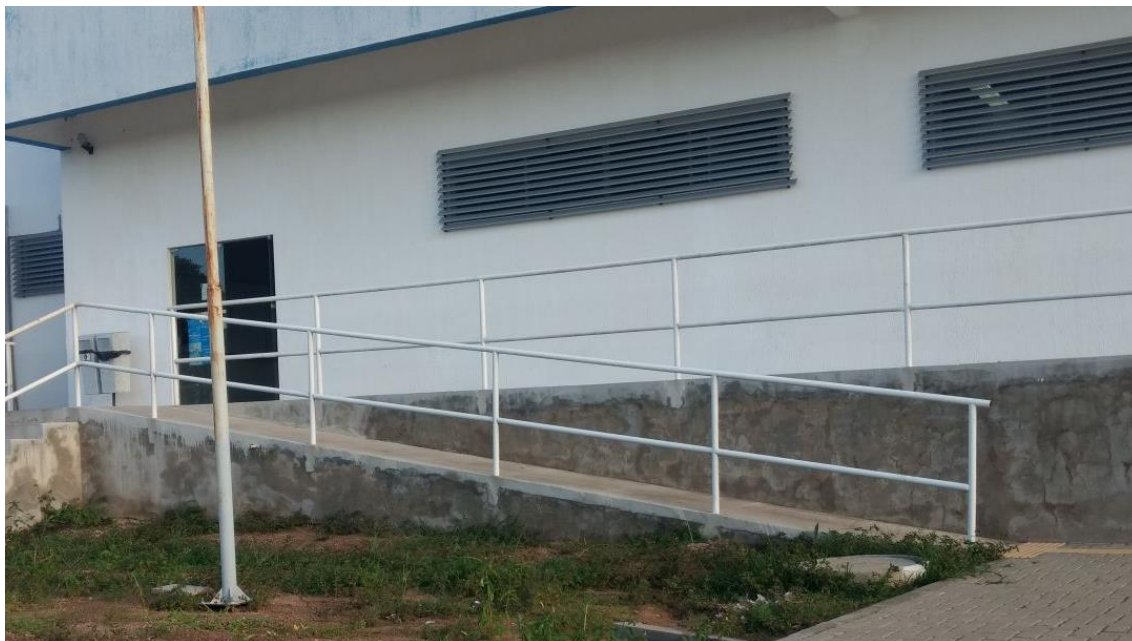
**Figura 21 – Rampa atual da Biblioteca**

A Figura 21 mostra a real situação da rampa da Biblioteca, concluída em 2014 no campus da UFERSA Caraúbas.

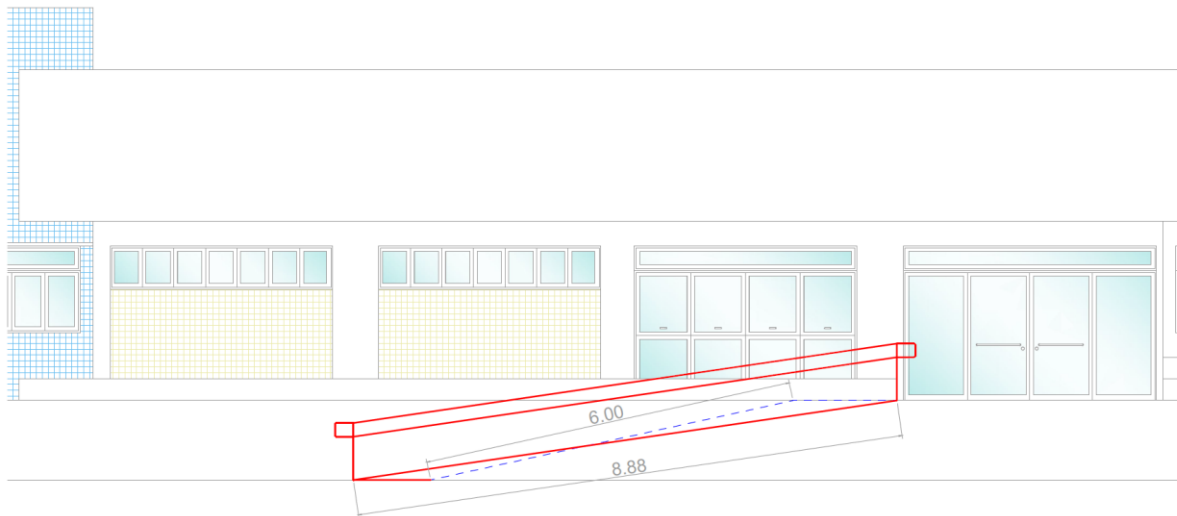
**Figura 23 – Corte de rampa da fachada principal do Bloco de Aulas II**

Nessa edificação é possível observar que os três acessos à mesma são realizados por rampas, sendo que dois desses possuem inclinações de 12% e 10%. A solução para a rampa detentora de maior inclinação e a principal do acesso ao prédio é a redução dessa inclinação aumentando o comprimento percorrido e a implantação de corrimão duplo em ambos os lados bem como guarda-corpo, já que não possuem paredes laterais, como visto na Figura 23 abaixo. Além disso, a implantação de piso tátil e direcional na rampa principal é de suma importância para a identificação do obstáculo. Na Figura 24 a rampa atual possui inclinação de aproximadamente 10%, sendo sugerido a construção de rampa bidirecional de comprimento de 3,40 m para cada lado.

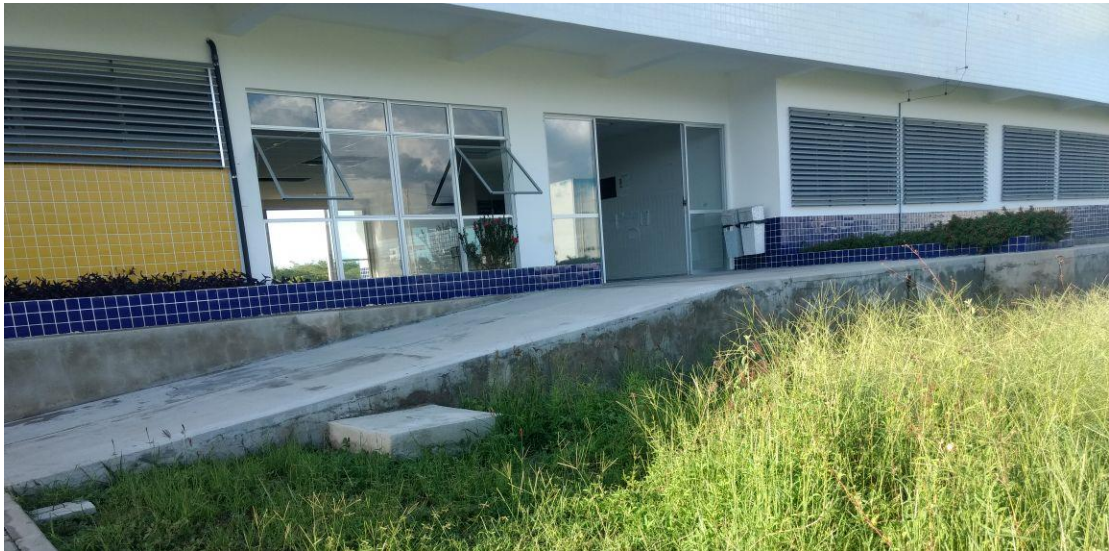
**Figura 25 – Rampa atual do Bloco de Aulas II**

A Figura 25 exibe a situação atual da rampa construída na fachada principal do Bloco de Aulas II.
