CURSO DE ENGENHARIA CIVIL

**AVALIAÇÃO E QUANTIFICAÇÃO DOS DESPERDÍCIOS DE ÁGUA EM  
EDIFICAÇÕES PÚBLICAS**

Monografia apresentada a Universidade  
Federal Rural do Semi-Árido – UFERSA,  
campus Mossoró, para a obtenção do título de  
Bacharel em Engenharia Civil.

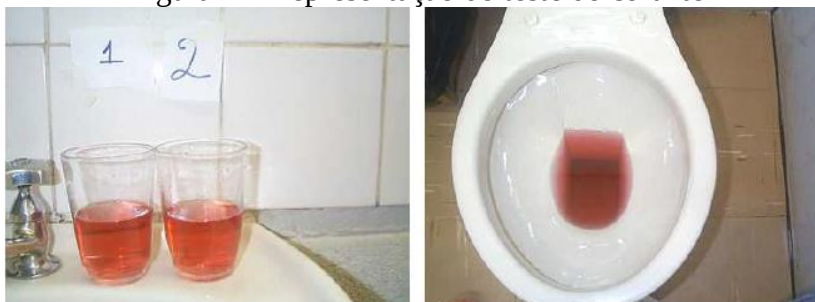
Figura 2 – Representação do teste do corante

- **teste do corante:** é colocado algum tipo de corante na bacia (pó de café, groselha ou permanganato de potássio) sendo feita a retira de uma amostra. Decorridos 30 minutos, outra amostra é retirada. Se houver vazamento irá existir uma diferença de cores entre as amostras (Figura 2);

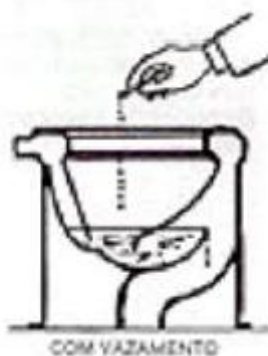
Figura 3 – Teste do pó de giz ou cinza de cigarro

- **teste do pó de giz ou cinza de cigarro:** é colocado pó de giz ou cinza de cigarro no fundo da bacia sanitária. Se existir o arrastamento do material é constatado o vazamento (Figura 3);

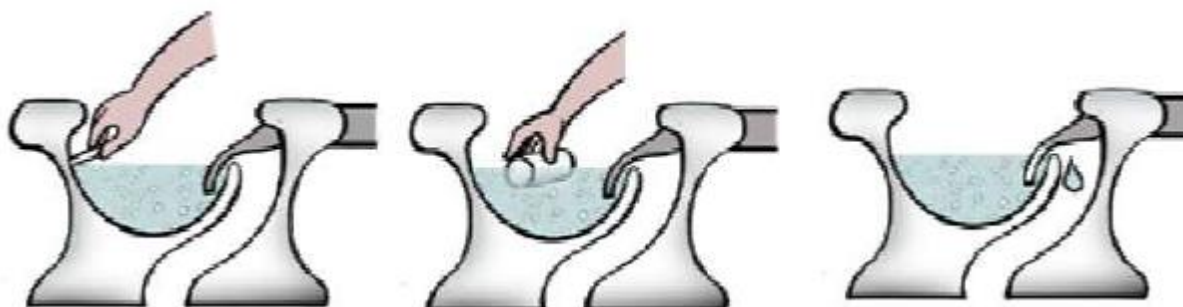
Figura 4 – Teste do nível da água

- **teste do papel higiênico:** consiste na colocação de uma tira de papel higiênico na parede da bacia sanitária, se ocorrer o umedecimento do papel é atestado o vazamento;
- **teste do nível da água:** é realizado a marcação do nível da água da bacia sanitária e depois é feita a retirada desta com um copo. Se após determinado período de tempo a água alcançar o nível marcado anteriormente é averiguado o vazamento (Figura 4);

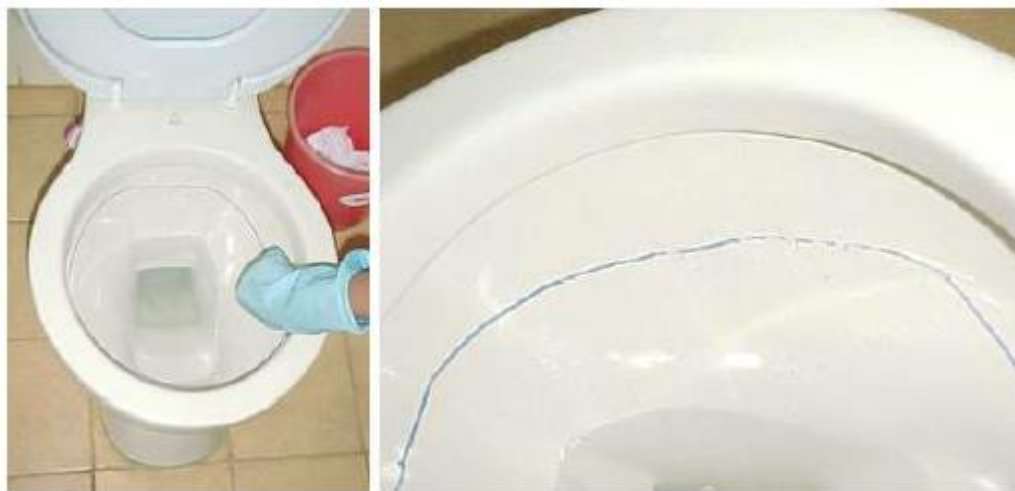
Figura 5 – Teste da caneta

- **teste da caneta:** após a secagem das paredes da bacia sanitária é traçada uma linha abaixo da borda (Figura 5). Em caso de vazamentos, após o intervalo de pelo menos cinco minutos, há uma interrupção desta linha. Para o caso de vazamentos visíveis, não seria possível nem completar a linha ao redor da bacia. Para o caso de vazamentos não

visíveis, Fujimoto, Ilha, Nunes (2002) atribuem um valor desperdiçado de  $60,5 \text{ L.dia}^{-1}$ . Para vazamentos visíveis, Gonçalves, Ilha, Amorim (2005) atribuem um valor desperdiçado  $144 \text{ L.dia}^{-1}$ .

Após o período de tempo estipulado, foi realizado a secagem das paredes dos equipamentos hidráulicos. Logo após, foi traçada uma linha abaixo da borda do aparelho. Em caso de vazamentos não visível, após o intervalo de pelo menos cinco minutos, há interrupções desta linha. Para o caso de vazamentos visíveis, não seria possível nem completar a linha ao redor do aparelho hidrossanitário. Para o caso de vazamentos não visíveis, Fujimoto, Ilha, Nunes (2002) atribuem um valor de desperdício de  $60,5 \text{ L.dia}^{-1}$ . Para vazamentos visíveis, Gonçalves, Ilha, Amorim (2005) atribui um valor de desperdício de  $144 \text{ L.dia}^{-1}$ .

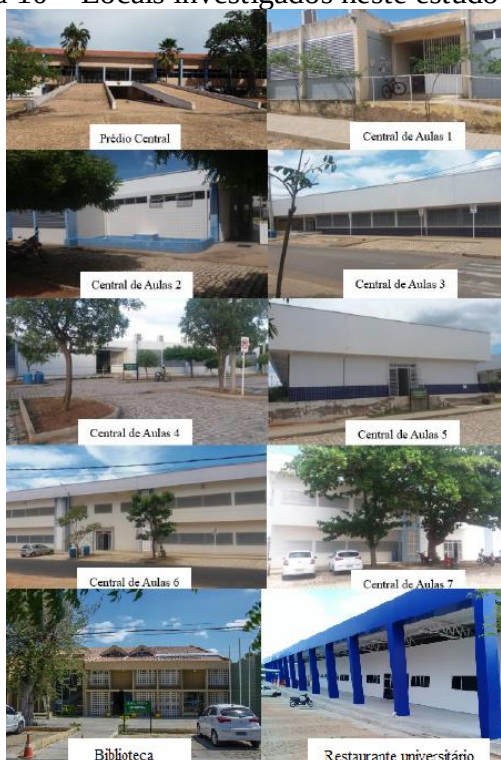
Figura 10 – Locais investigados neste estudo

Foi realizada análise de desperdícios nos banheiros e bebedouros da UFRSA campus Mossoró. Os seguintes locais foram estudados: Prédio central (PC), Central de Aulas 1 (CA 1), Central de Aulas 2 (CA 2), Central de Aulas 3 (CA 3), Central de Aulas 4 (CA 4), Central de Aulas 5 (CA 5), Central de Aulas 6 (CA 6) e Central de Aulas 7 (CA 7), Biblioteca e Restaurante Universitário (RU) (Figura 10).

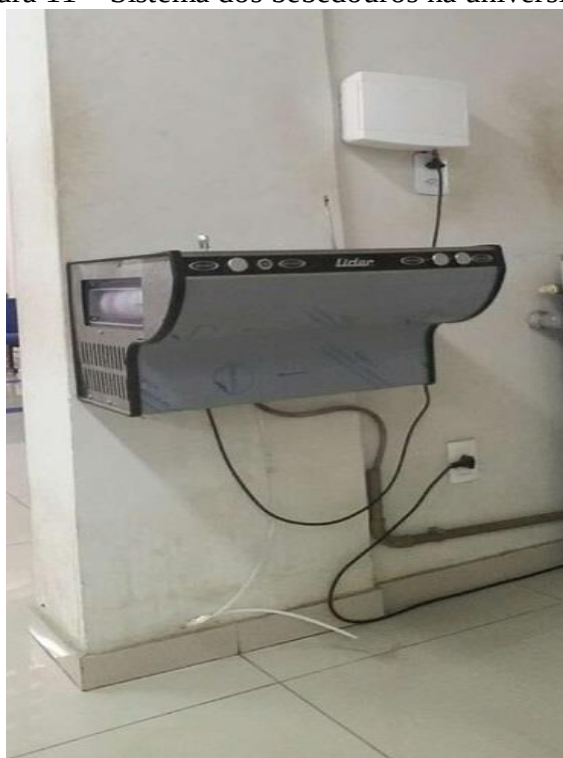
Figura 11 – Sistema dos bebedouros na universidade

O sistema nos bebedouros de toda a universidade funciona de maneira semelhante. Dos aparelhos sai uma mangueira que é ligada a uma tubulação. Esta, por sua vez, leva toda a água desperdiçada para fora da edificação, como é exposto na Figura 11.

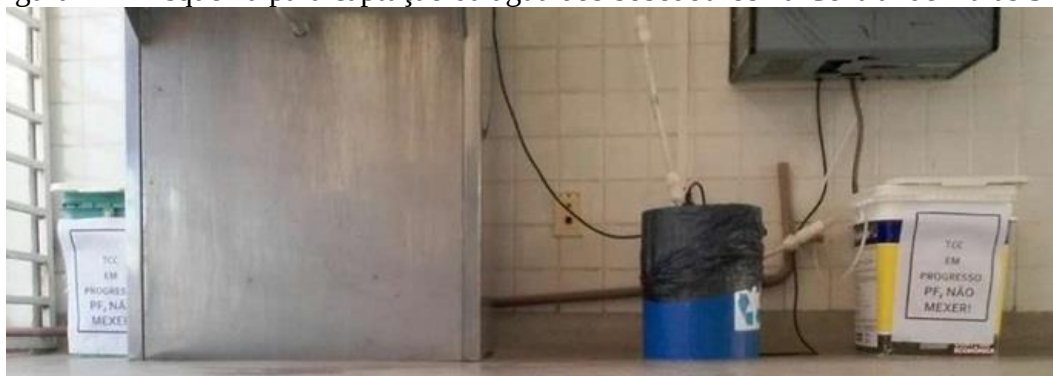
Figura 12 – Esquema para captação da água dos bebedouros na Central de Aulas 5

Para a quantificação dos desperdícios nos bebedouros foi desenvolvido um reservatório para captação da água desperdiçada. A água captada no recipiente foi medida com o auxílio de

uma régua de madeira graduada, representando os níveis dos volumes previamente calculados. O procedimento foi realizado na Central de Aulas 5, durante uma semana, nos três horários de funcionamento do campus, manhã, tarde e noite. Por meio da Figura 12, é apresentada o sistema de captação da água desperdiçada nos bebedouros. Os recipientes foram visitados uma vez por turno para averiguação da situação do procedimento. A medição foi realizada em uma ou duas vezes ao dia, dependendo da quantidade desperdiçada naquele dia.

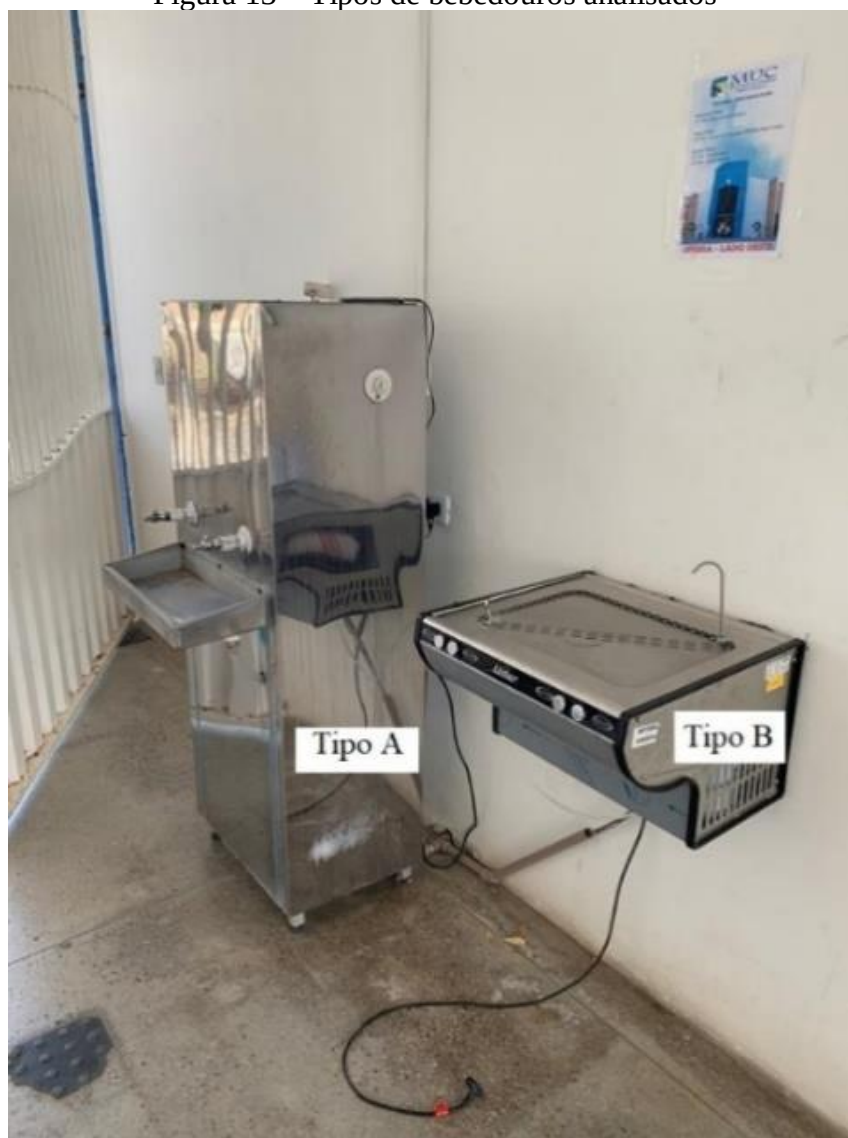
Figura 13 – Tipos de bebedouros analisados

Os bebedouros analisados nesta pesquisa são de dois tipos. O maior (tipo A) e o menor (tipo B), que podem ser visualizados na Figura 13. O volume desperdiçado foi coletado separadamente e a Equação 1 foi aplicada levando em consideração o volume desperdiçado e a quantidade de cada tipo de bebedouro.

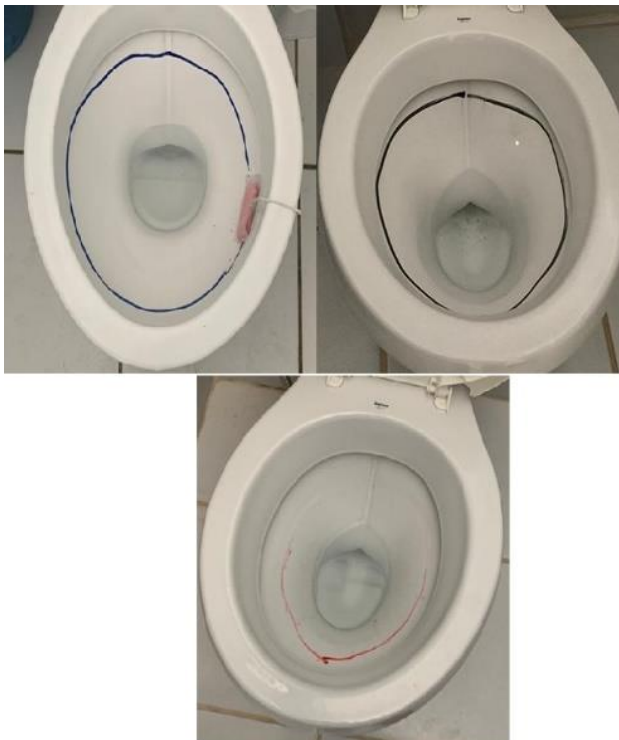
Figura 17 – Teste da caneta hidrossolúvel em bacias sanitárias

A maioria dos pontos de consumo de água estudados (94,79%) estão presentes nos banheiros dos edifícios, com exceção dos bebedouros. Não foram identificados vazamentos nos chuveiros e nas duchas da instituição. O maior número de vazamentos por aparelho foi detectado nas bacias sanitárias (Figura 17), totalizando 67 vazamentos, entre visíveis e não visíveis, representando 72,04% de todos os vazamentos. Nos mictórios só foi detectado vazamento visível. Nas torneiras, foi identificado um gotejamento lento, um médio e um rápido, além de um vazamento por filete de  $\phi$  2 mm. Por meio da Tabela 5, é apresentada a quantidade de pontos hidráulicos que podem gerar desperdício de água por tipo de aparelho e edifício

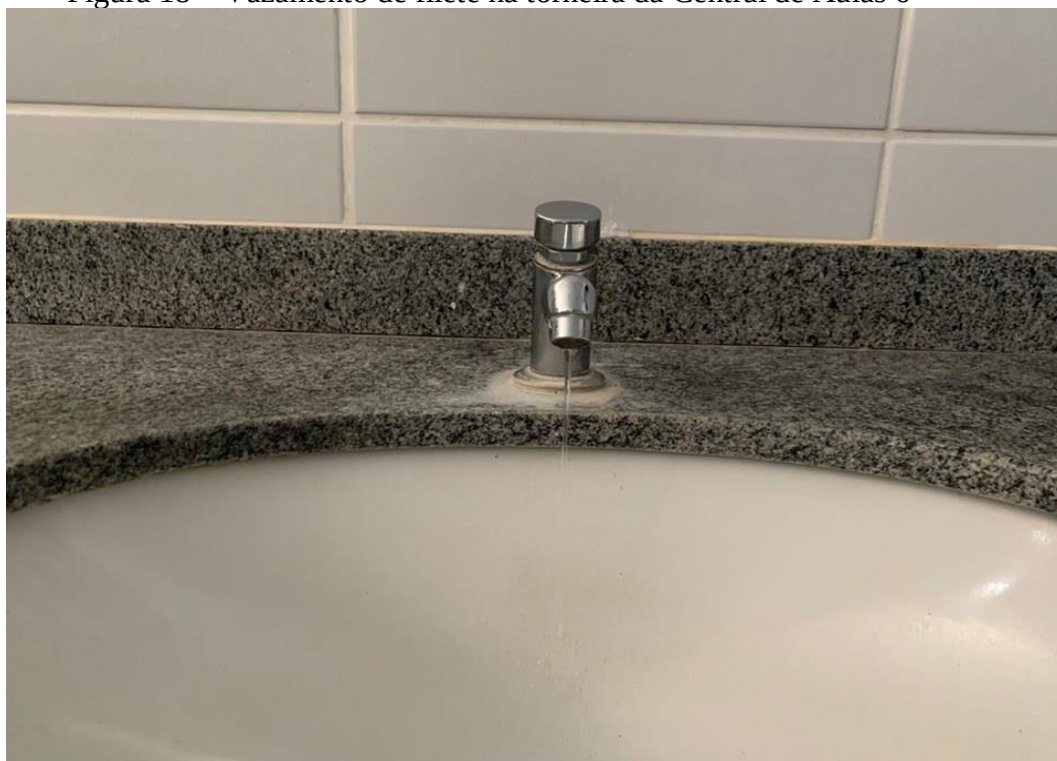
Figura 18 – Vazamento de filete na torneira da Central de Aulas 6

Em relação aos edifícios, as Centrais de Aulas 3, 5, 6 e 7 obtiveram o maior número de vazamento do estudo. Esses prédios são aqueles com um número elevado de pontos de utilização, desse modo, quanto mais aparelhos maiores também serão as probabilidades de vazamentos no local (Figura 18).

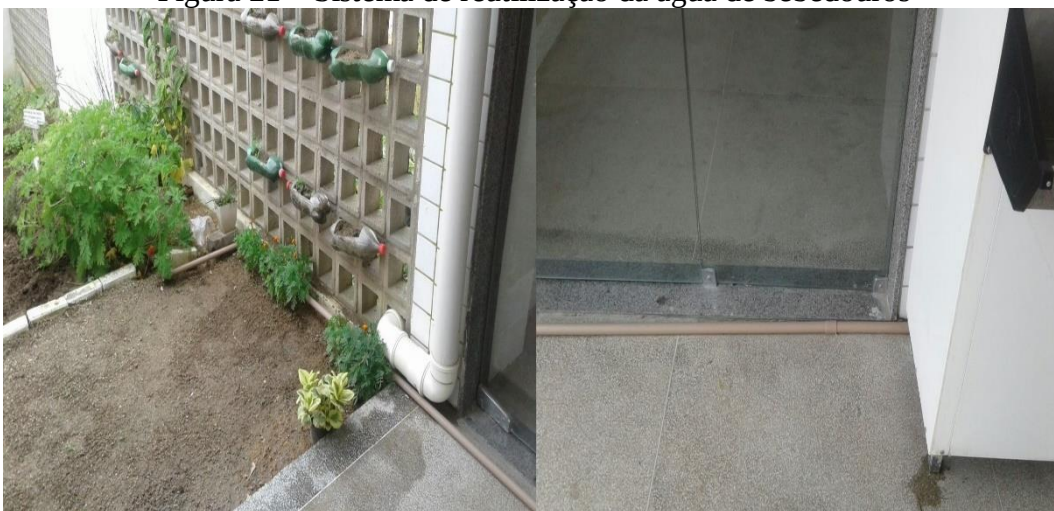
Figura 21 – Sistema de reutilização da água de bebedouros

Alguns exemplos de reaproveitamento de água de bebedouros podem ser encontrados em algumas instituições públicas. Na Escola Técnica Estadual (ETE) Professor Francisco Jonas Feitosa Costa, localizada na cidade de Arcoverde, estado do Pernambuco, o sistema dos bebedouros é semelhante ao utilizado na UFERSA. Com um projeto de extensão, os alunos da escola conseguiram adaptar o sistema através do prolongamento das canalizações. Desse modo, a água que era desperdiçada nos bebedouros passou a desaguar em uma plantação de hortaliças presente na instituição (Figura 21).

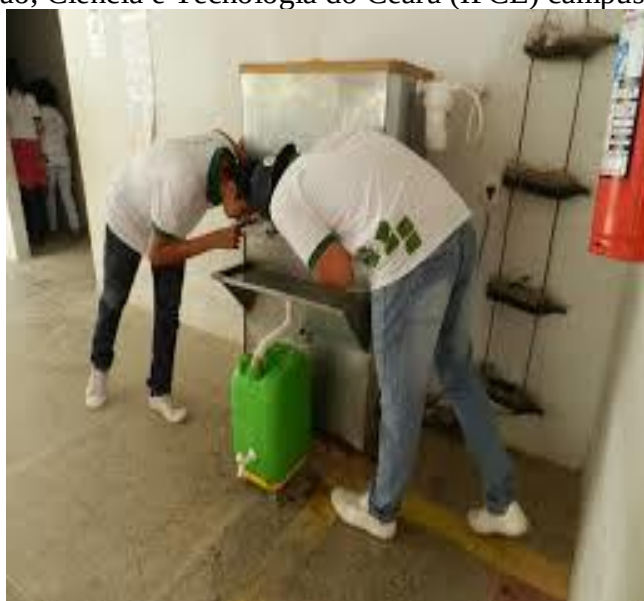
Figura 22 – Sistema de captação e coleta de água dos bebedouros no Instituto Federal de Educação, Ciência e Tecnologia do Ceará (IFCE) campus Caucaia

Outro exemplo de reuso de água dos bebedouros, publicado pela Tribuna do Ceará (2019), foi encontrado no Instituto Federal de Educação, Ciência e Tecnologia do Ceará (IFCE) campus Caucaia. Os alunos criaram um recipiente de captação e armazenamento de água (Figura 22). Durante o estudo verificou-se que era desperdiçado 1.010 L de água por mês, num campus com 400 alunos. A água não consumida é utilizada para irrigação, construção civil e lavagem de ambientes.
