**MANEJO E CONSERVAÇÃO DO SOLO DA RAMPA DE VOO LIVRE EM ESPAÇO  
TURÍSTICO NO MUNICÍPIO DE PATU-RN**

Monografia apresentada a Universidade  
Federal Rural do Semi-Árido como requisito  
para obtenção do título de Bacharel em  
Ciência e Tecnologia.

Estudar a degradação do solo na rampa de voo livre, espaço turístico do município de Patu/RN.

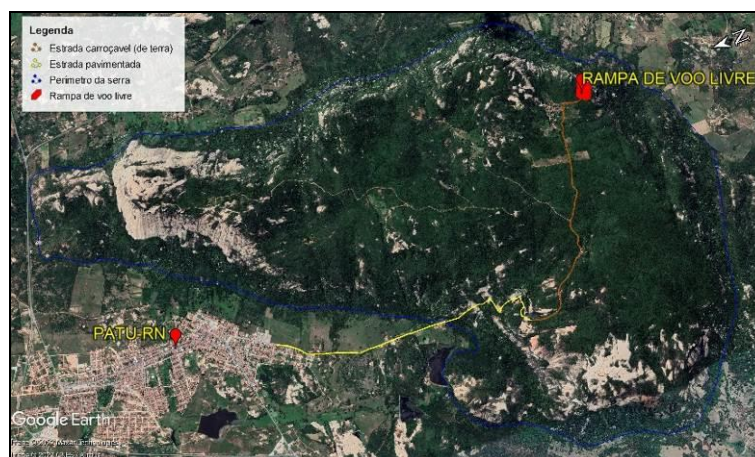
Figura 4 – Demarcação da estrada de acesso ao espaço turístico da rampa de voo livre de Patu-RN

O acesso até o espaço turístico é proporcionado por uma única estrada (Figura 4), a qual possibilita diversas formas de mobilidade, aproximadamente os 3 km iniciais do trajeto iniciado a partir da cidade é realizado em estrada pavimentada, seguindo em estrada vicinal até a rampa de voo (MOURA, 2013, p. 36).

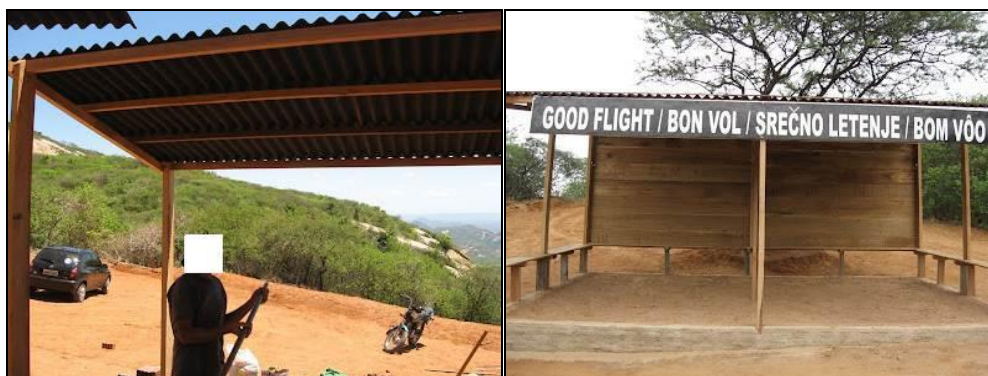
Figura 6 – Nova tenda construída em 2011 no espaço turístico da rampa de voo livre de Patu-RN

De acordo com Maia (2011b), em novembro de 2011 foi realizada a construção de uma nova tenda para abrigar os pilotos e turistas, na ocasião a estrutura foi executada em madeira com cobertura em telhas ecológicas (Figura 6), a qual é utilizada até hoje. Para contornar os desgastes resultantes das chuvas, todos os anos são realizadas manutenções paliativas na pista de decolagem após os períodos de chuva, no entanto devido a forma de manejo e reparo realizado na pista, a superfície desta apresenta-se ao fim da manutenção com o solo totalmente exposto sem qualquer tipo de proteção, resultando consequentemente em novos problemas nos anos seguintes (MOURA, 2013, p. 41).

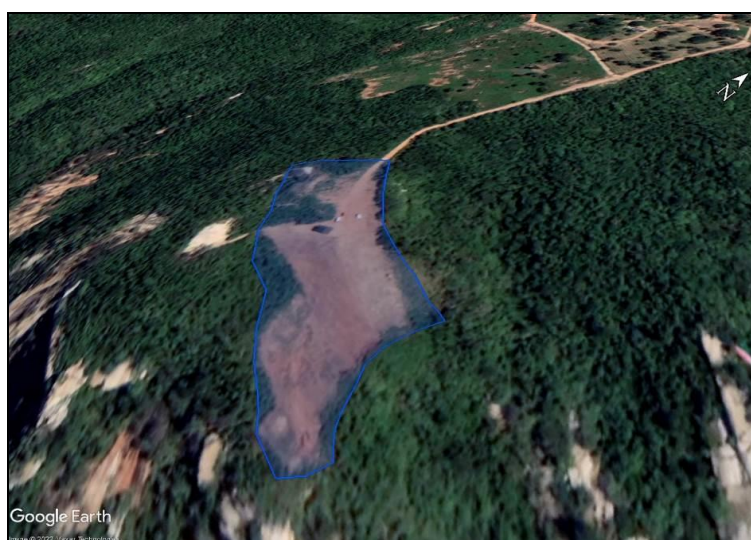
Figura 7 - Demarcação aproximada da área do espaço turístico da rampa de voo livre de Patu-RN

Com o auxílio da ferramenta computacional *Google Earth* a qual proporciona vistas aéreas de diversos ângulos de várias localidades geográficas do mundo, realizou-se uma demarcação aproximada de toda a área do espaço turístico da rampa de voo livre de Patu-RN como apresentado na Figura 7, obtendo-se para um perímetro de aproximadamente 550 metros uma área de 12.684 m<sup>2</sup>. Na Figura 8 é apresentado uma visualização de outro ângulo da área do espaço turístico para um melhor reconhecimento do local estudado.

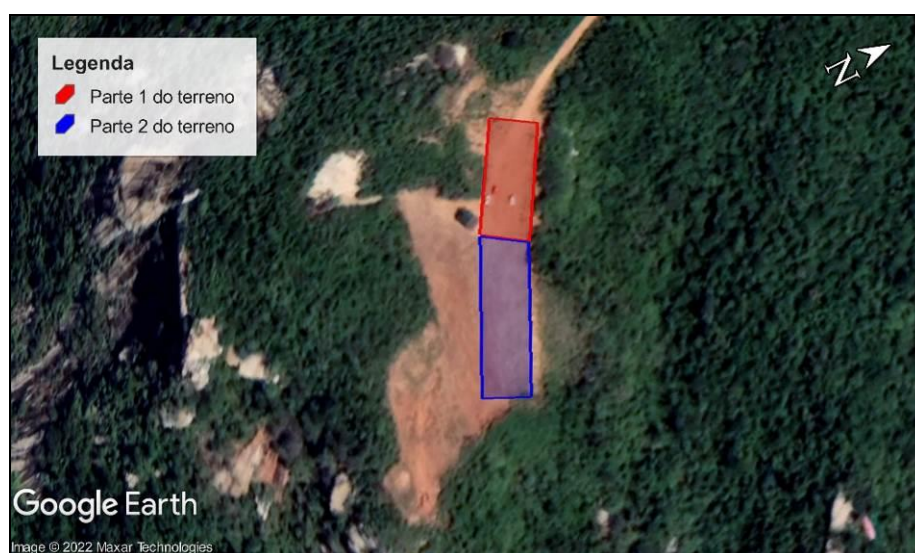
Figura 9 – Demarcação ilustrativa da parte 1 e parte 2 dos terrenos da coleta de dados

Com isso, na visita ao espaço turístico da rampa de voo livre de Patu-RN para a coleta dos dados topográficos das amostras de solo, inicialmente realizou-se uma observação de toda a área do espaço turístico, para o melhor reconhecimento do local e para a delimitação de uma área específica para a coleta dos dados. Dessa forma, foram delimitadas e escolhidas duas áreas específicas possuindo um formato de superfície retangular para a coleta dos dados topográficos e das amostras de solo, as quais foram nomeadas de: Parte 1 do terreno - (local de apoio e estacionamento) e Parte 2 do terreno - (local/pista de decolagem), conforme representado na Figura 9.

A partir da escolha das duas partes do terreno para a coleta de dados realizou-se a demarcação do terreno com piquetes de madeira formando um retângulo com uma largura fixa de 25 metros para as duas partes do terreno, posteriormente realizou-se as medições dos comprimentos dos dois terrenos com o auxílio de uma trena métrica. A primeira parte do terreno – (local de apoio e estacionamento) apresentou 25 metros de largura e 39,5 metros de comprimento; a Segunda parte do terreno – (local/pista de decolagem) apresentou 25 metros de largura e 68 metros de comprimento.

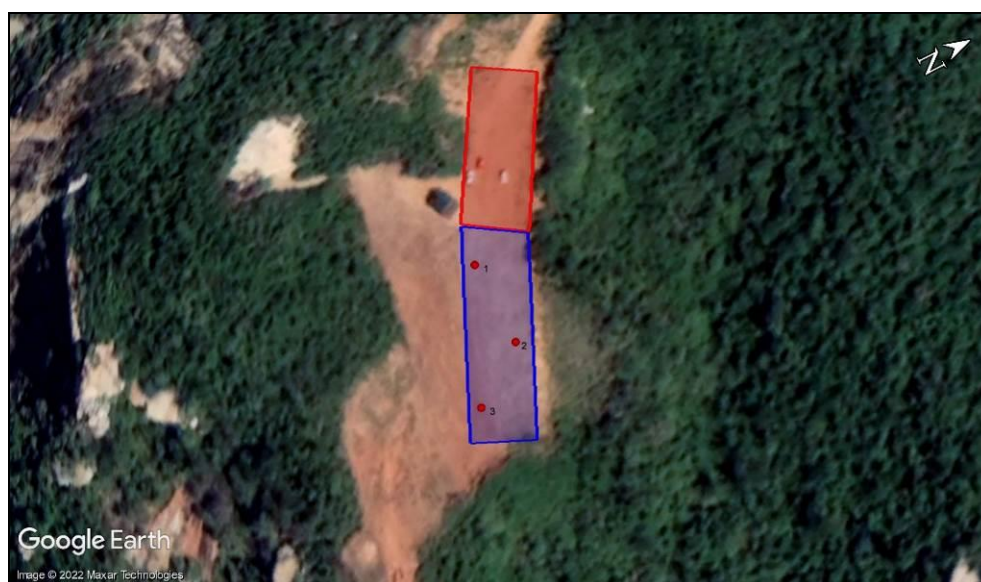
Figura 12 – Demarcação ilustrativa dos pontos de coleta das amostras de solo na Parte 2 do terreno na rampa de voo livre e Patu/RN

Tendo finalizado a coleta dos dados topográficos, realizou-se a coleta das amostras de solo na pista de decolagem em três pontos distintos como apresentado na Figura 12, para a posterior realização da análise laboratorial das propriedades físicas; optou-se por realizar a coleta das amostras apenas na Parte 2 do terreno, devido ser o local que apresentava uma maior declividade e uma maior incidência de processos erosivos. Com isso, iniciou-se a coleta pelo ponto 1, seguindo para o ponto 2 e posteriormente para o ponto 3, em cada ponto foram coletados solos nas camadas de 0-20 cm e de 20-40 cm.

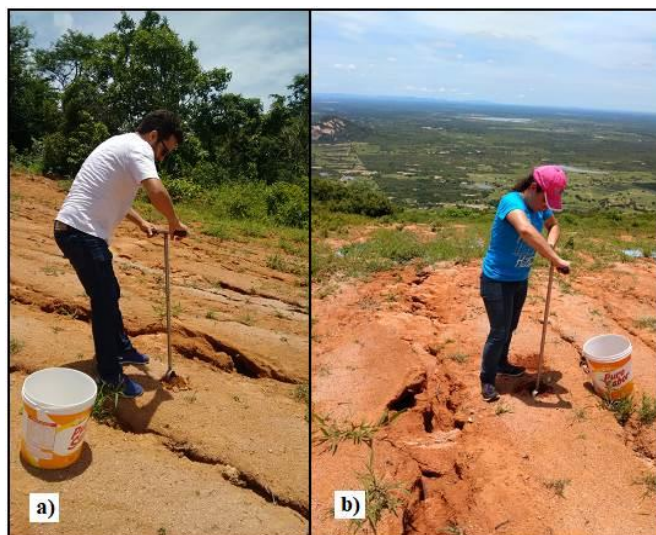
Figura 13 – Coletas na camada de 0-20 cm (a); Coletas na camada de 20-40 cm (b)

Para a coleta das amostras de solo utilizou-se um trado do tipo holandês, onde os solos coletados nos três pontos foram colocados em um balde plástico para o desmanche dos torrões para a posterior homogeneização do solo. Feito isso, realizou-se o acondicionamento das amostras de solo em sacos plásticos, possuindo aproximadamente 500 gramas, para então serem encaminhadas para o laboratório afim de serem realizadas análises físico-químicas. A amostragem de coleta de solo realizada na pesquisa em questão foi do tipo Amostra Composta, na qual realiza-se a coleta de solo de locais distintos e não apenas de um único ponto. Na Figura 13 são apresentados registros fotográficos da coleta das amostras de solo na Parte 2 do terreno – (local/pista de decolagem).

Após a coleta e acondicionamento as amostras de solo foram conduzidas para a análise física e química, a qual foi realizada no Laboratório de Análise de Solo Água e Planta – LASAP, da Universidade Federal Rural do Semi-Árido (UFERSA) – Campus Mossoró, onde foram seguidos os métodos recomendados e descritos no Manual de Métodos de Análise de Solo (TEIXEIRA et al., 2017, p. 21-27). Na Figura 14 é apresentado um dos registros da análise das amostras para a respectiva classificação do tipo de solo predominante na rampa de voo livre como também para fins da avaliação da fertilidade do solo, mais especificamente na pista de decolagem – Parte 2 do terreno.

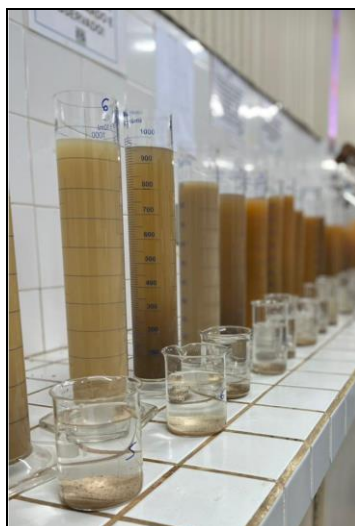
Figura 14 – Registro da análise do solo pelo método da sedimentação

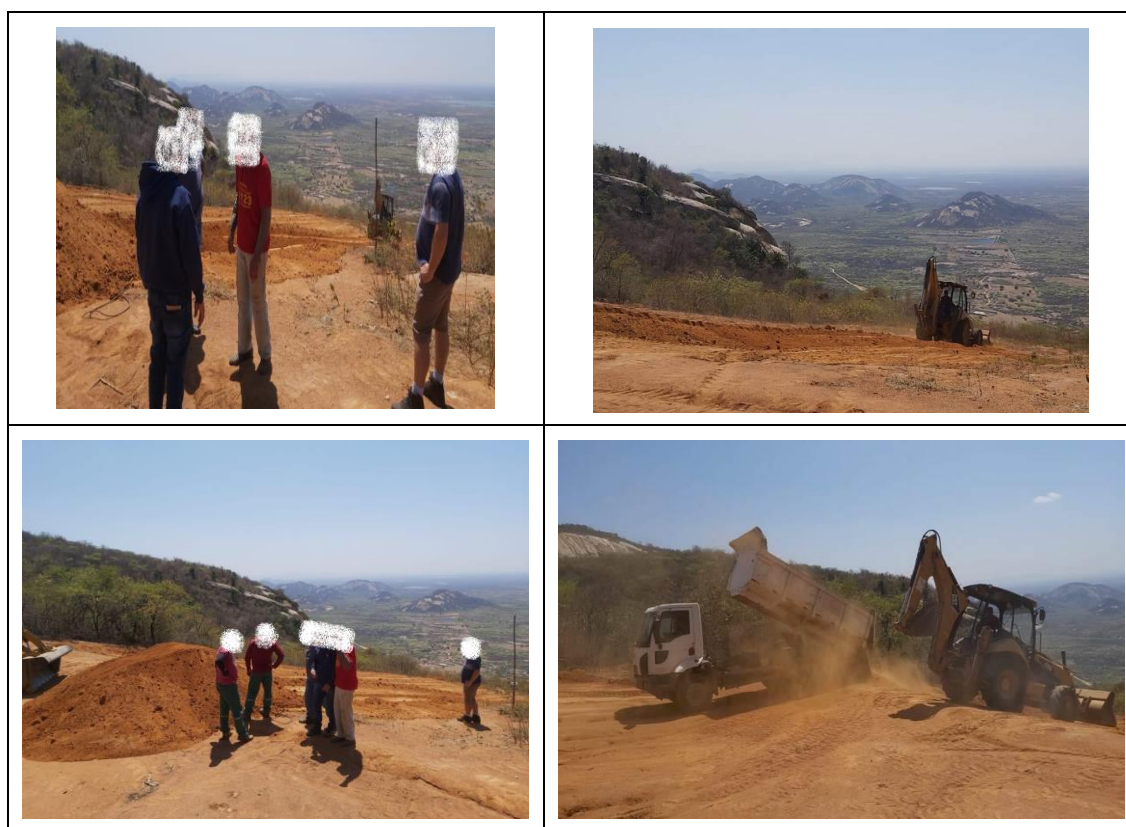
Quadro 3 – Registros da manutenção realizada no espaço turístico da rampa de voo livre de Patu-RN

Constatou-se ainda, conforme apresentado no subtópico 5.3 e Quadro 3, a utilização de maquinários pesados na realização das manutenções do terreno, com os quais são realizados o manejo do solo na direção da inclinação do terreno (Figura 16). Além disso, constatou-se que nas manutenções não são realizadas a elaboração de nenhuma barreira física na pista de decolagem para minimizar a velocidade do escoamento das águas da chuva, facilitando ainda mais o desenvolvimento dos processos erosivos na superfície do terreno.

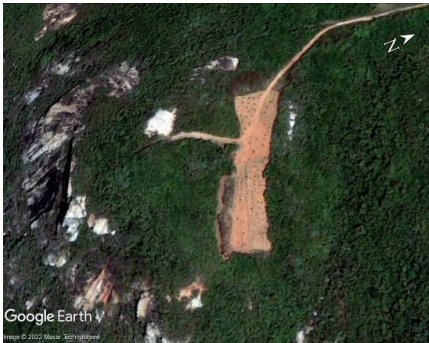
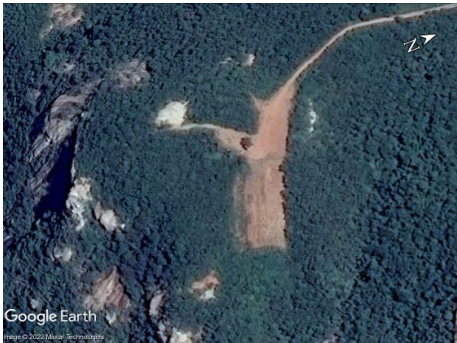
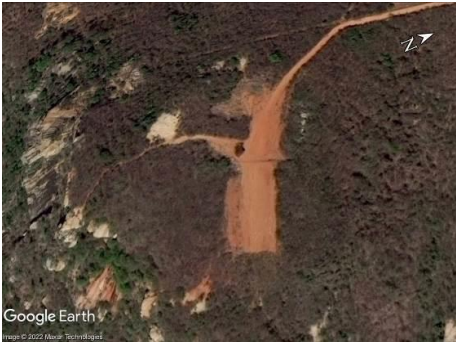
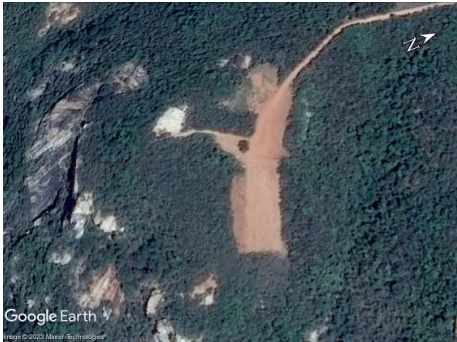
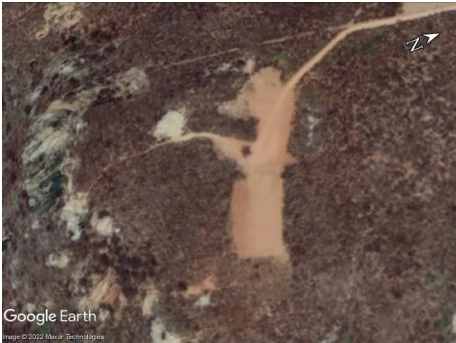
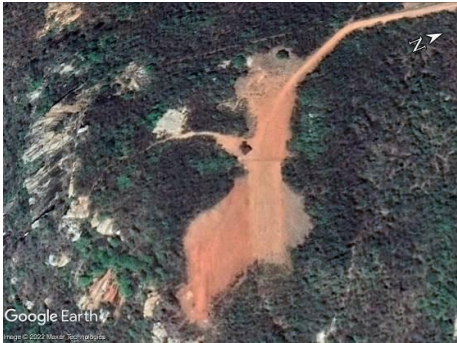
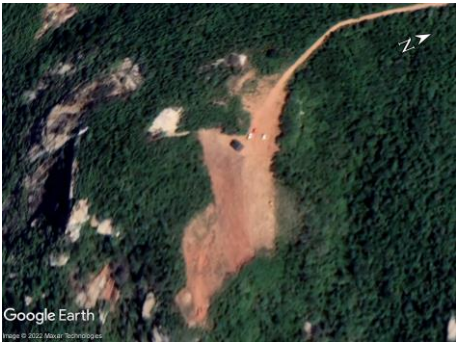
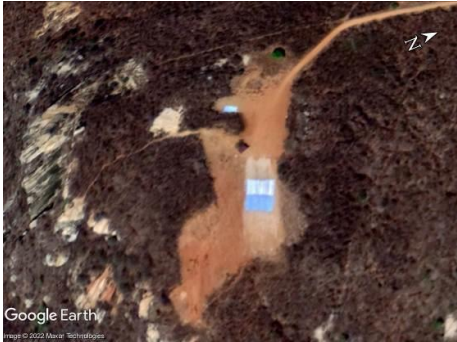
Quadro 4 – Imagens aéreas das alterações em alguns períodos de tempo realizadas no terreno da rampa de voo livre de Patu/RN

Com o auxílio da ferramenta computacional *Google Earth*, a qual apresenta um banco de dados com alguns registros de imagens históricas via satélite, tornou-se possível analisar e observar a ocorrência de alterações nitidamente visíveis na superfície do terreno do espaço turístico, durante o período de alguns anos conforme é apresentado no Quadro 4.

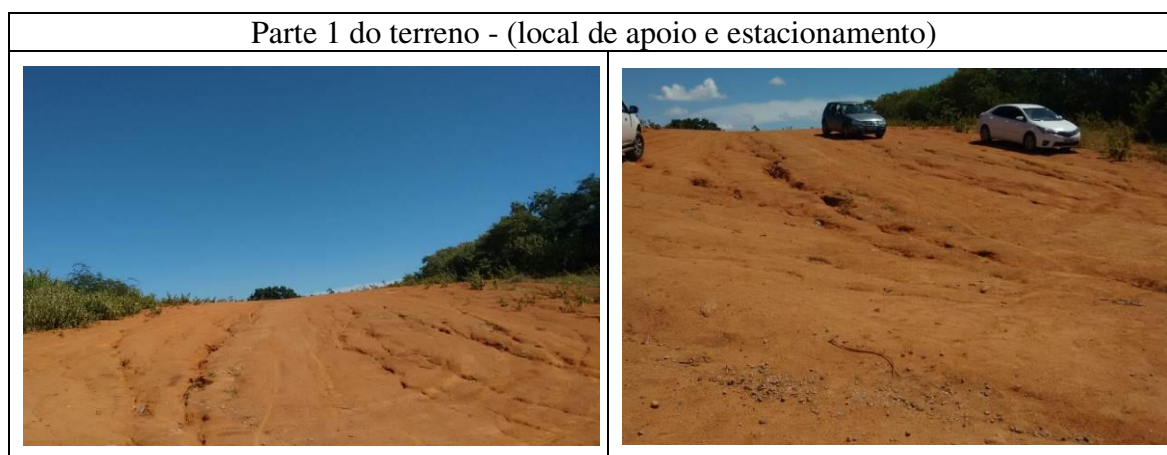
Quadro 5 – Registros da ocorrência de processos erosivos no local de apoio e estacionamento da rampa de voo livre de Patu/RN

Em vista disso, ainda no subtópico 5.3 no Quadro 5 e 6 respectivamente são apresentados registros da verificação da ocorrência de diversos processos erosivos ao longo de toda a superfície do terreno do espaço turístico, tanto na área de apoio e estacionamento como na pista de decolagem; verificando-se a ocorrência de processos erosivos do tipo: laminar, em sulcos, em ravinas e voçorocas (Figura 19).

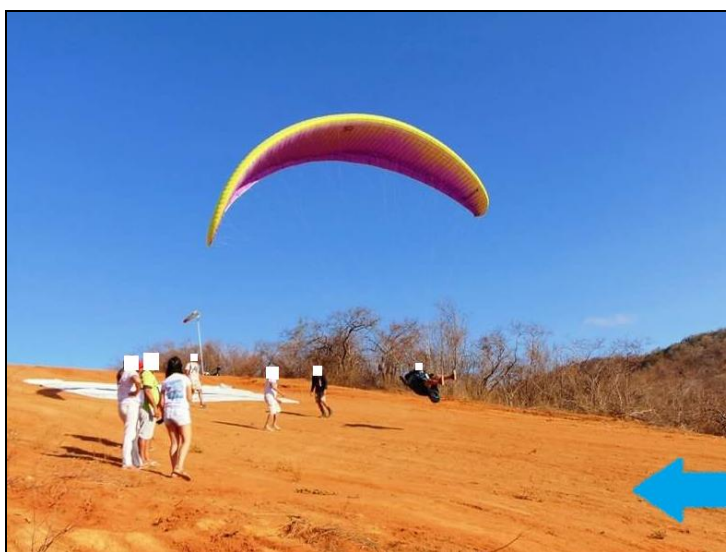
Outro fator observado trata-se da total remoção da cobertura vegetal da superfície do terreno, deixando o solo totalmente desprotegido e propício aos desgastes e degradação devidos as intempéries climáticas (Figura 15). Mais especificamente o desgaste provocado pelas ações das chuvas, as quais provocam o desprendimento e o arraste de partículas e massas de solo, desde a etapa inicial das chuvas com o impacto das gotas de água no solo, até o posterior arraste devido as enxurradas do escoamento superficial, desencadeando com isso variados níveis de processos erosivos na superfície do solo.

Figura 15 – Registro da total remoção da cobertura vegetal e exposição do solo da pista de decolagem da rampa de voo livre de Patu/RN

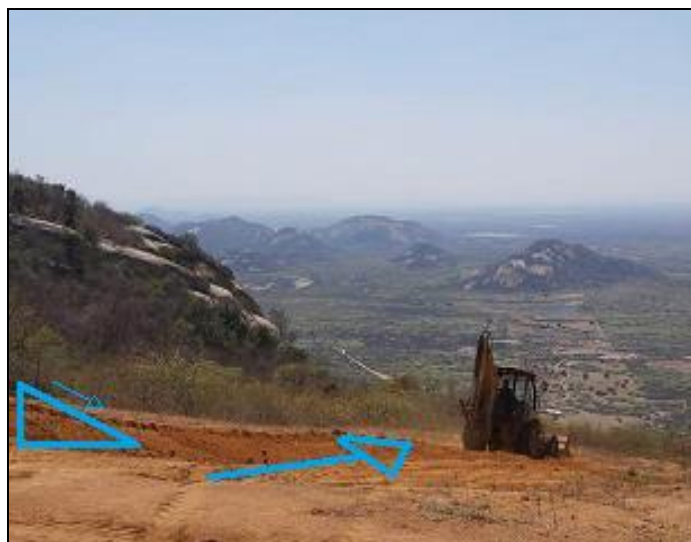
Figura 16 – Realização do manejo do solo no mesmo sentido da inclinação do terreno da rampa de voo livre de Patu/RN

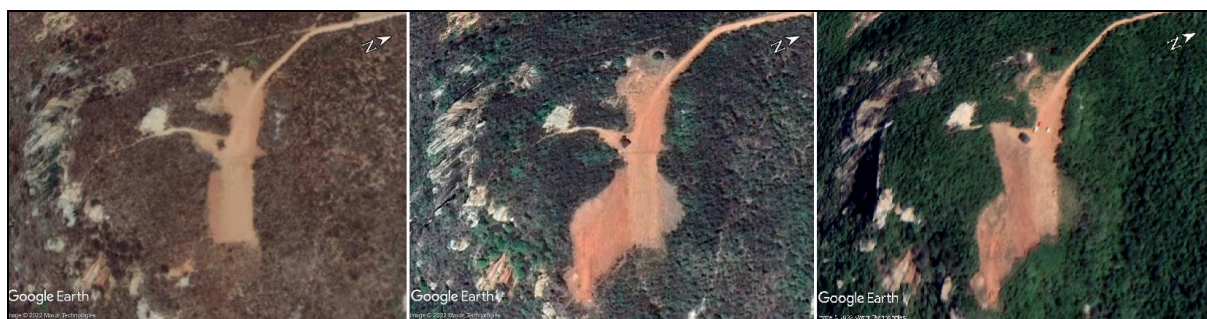
Observou-se ainda conforme apresentado no subtópico 5.3 no Quadro 4, consideráveis alterações na paisagem vegetativa do espaço turístico da rampa de voo livre com o passar dos anos. Especificamente no intervalo de tempo das imagens do ano de 2017 e de 2018, nota-se a considerável remoção de vegetação nativa do ambiente, repetindo-se no ano de 2019, no qual ocorre novamente a remoção de uma parcela considerável da camada vegetativa do terreno. (Figura 17)

Figura 17 – Registros aéreos do terreno em 2017, 2018 e 2019 respectivamente

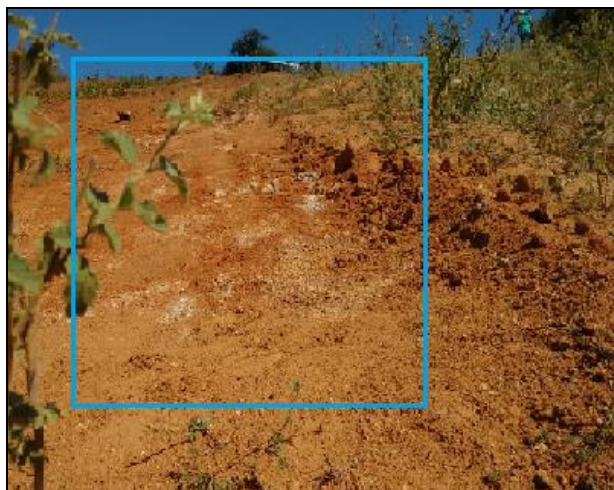
Outros fatores observados, desencadeados pelo uso inadequado de máquinas pesadas no manejo do solo, em conjunto com o escoamento superficial das águas provenientes das precipitações, é a possível remoção de camadas férteis da superfície do terreno, chegando até a atingir e expor as camadas rochosas do terreno (Figura 18). A gradativa compactação do

solo provocando com isso certa dificuldade de infiltração da água para as camadas mais internas, contribuindo consequentemente com a intensificação dos processos erosivos e das perdas fertilidade do solo, como também dificultando a emergência e o desenvolvimento de cobertura vegetal.

Figura 18 – Exposição de camada rochosa na pista de decolagem da rampa de voo livre de Patu/RN

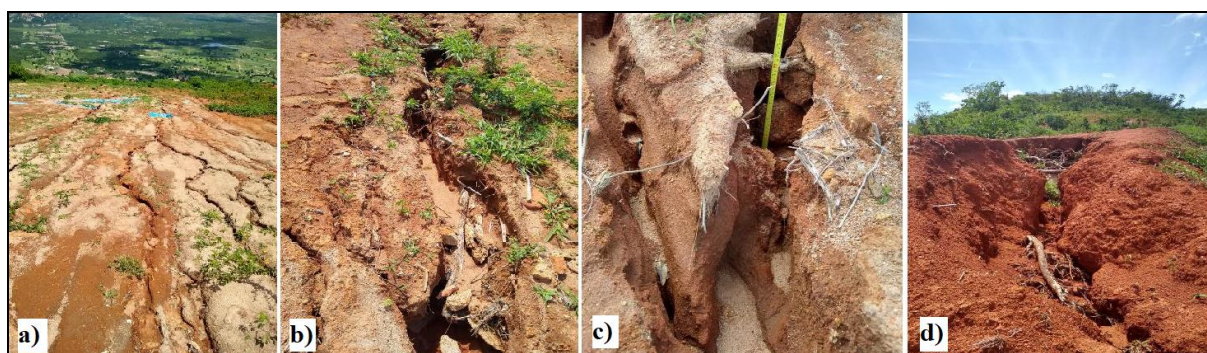
Figura 19 – Tipos de processos erosivos observados na rampa de voo livre de Patu/RN: laminar (a), em sulcos (b), em ravinas (c) e voçorocas (d)

Tais processos erosivos geralmente se desenvolvem de forma gradativa; no caso da análise em questão, inicialmente em toda a parte da superfície do terreno observado, desenvolveram-se erosões em forma laminar, devido ao escoamento superficial difuso das águas das chuvas. Dessa forma, esse escoamento tem sido também, responsável por provocar progressivamente a extração de camadas de solos, que em resultado a isso, quase toda a área da rampa de voo já não possui o horizonte A do solo, ou seja, a camada mais superficial e fértil do solo.

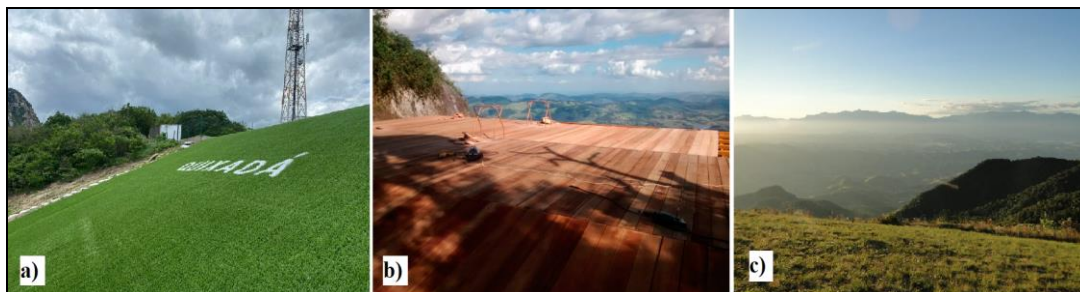
Figura 21 – Rampa de voo livre em: Quixadá-CE (a); Extrema-MG (b) e São José do Barreiro-SP (c)

No Brasil encontra-se diversos exemplos de rampas de voo livre providas de adequadas instalações físicas e ambientes com estruturas bem conservadas. A exemplo tem-se a rampa de voo livre em Quixadá no estado do Ceará, na qual o solo possui cobertura em grama sintética, proporcionando tanto a proteção do solo como também ressaltando a paisagem do ambiente (Figura 21 - a). No estado de Minas Gerais onde localiza-se a rampa de voo livre de Extrema a qual possui sua estrutura de cobertura do solo em madeira, material

com alto grau de eficiência para a proteção da superfície do solo (Figura 21 - b). E no estado de São Paulo a rampa de voo livre do município de São José do Barreiro a qual possui uma cobertura do solo em vegetação natural – gramínea, concedendo uma proteção natural ao solo contra as intempéries e agregando a paisagem do local (Figura 21 - c).
