## **Custo Benefício do trabalho profissional nas construções residenciais de médio porte no Brasil.**

*Antonio Avelino de Carvalho Neto, Lázaro Luiz de Lima souza*

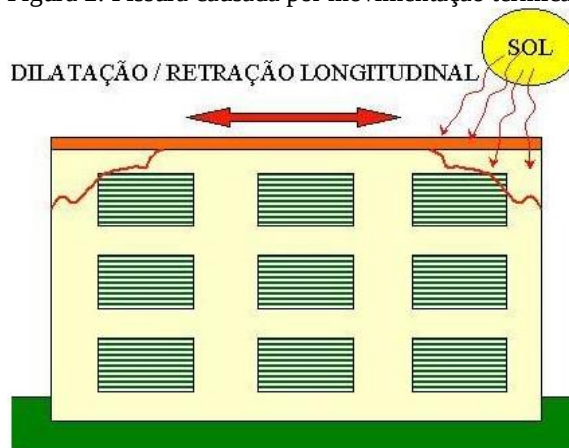
Patologia relacionada com as propriedades físicas do mesmo e com a intensidade da variação da temperatura, a magnitude das tensões desenvolvidas é função da intensidade da movimentação, do grau de restrição imposto pelos vínculos a esta movimentação e das propriedades elásticas do material, como mostra a seguinte ilustração.

Figura 2: Fissura causada por movimentação térmica.

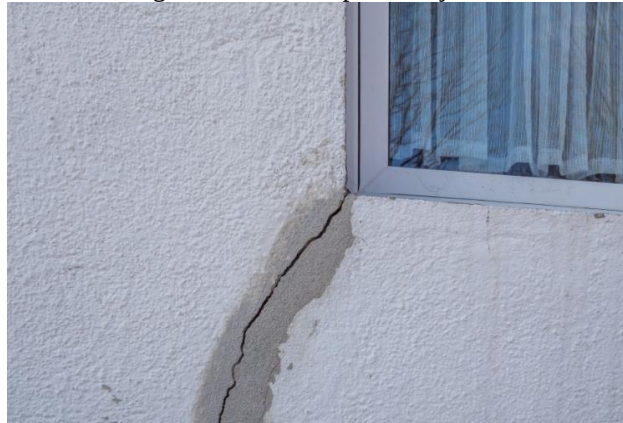
Figura 3: Trinca na ponta da janela.

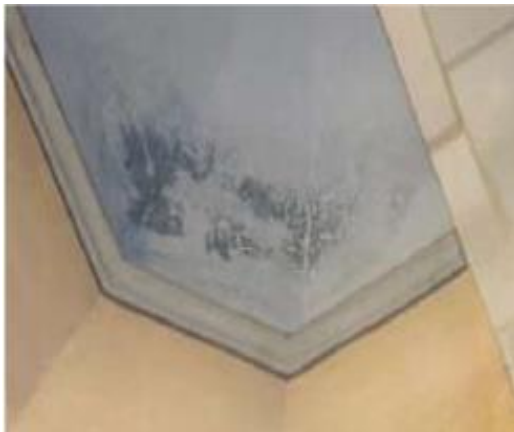
Figura 4: Manchas de umidade por infiltração em forro

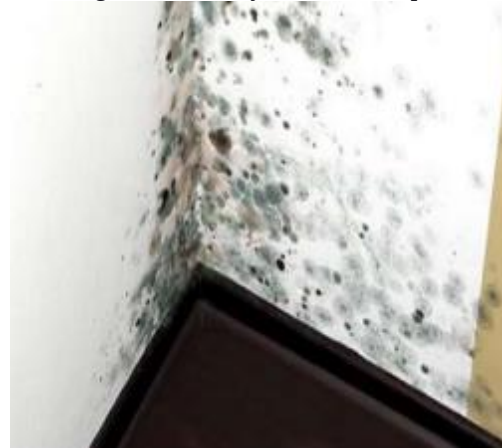
Figura 5: Presença de mofo em parede interna

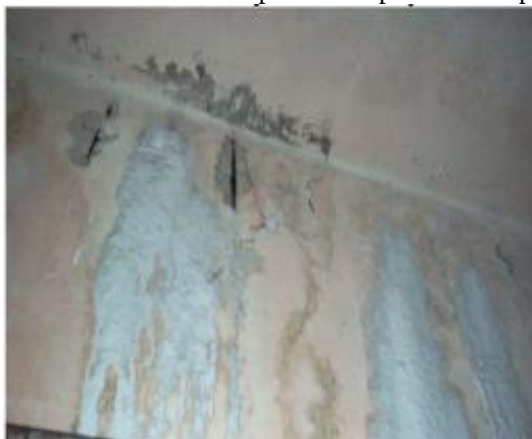
Figura 6: Efloreescência na superfície de paredes com pintura

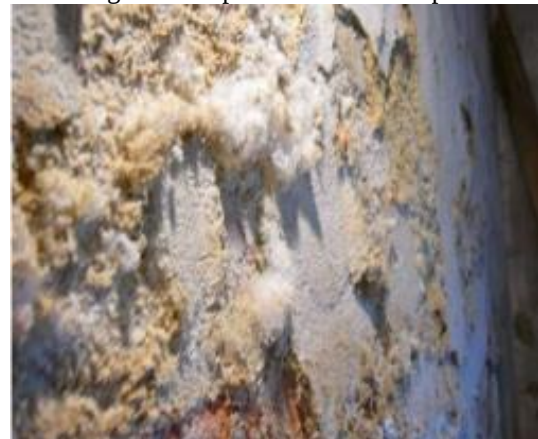
Figura 7: Criptoflorescência em parede

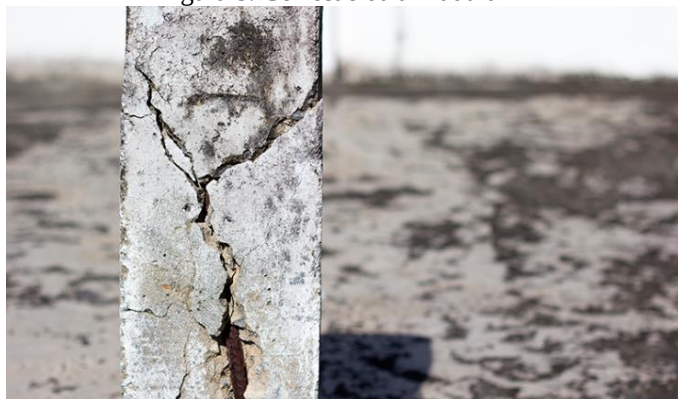
De modo geral a ocorrência é devido a formação de cloreto no concreto ou ainda na redução do pH do concreto, desprotegendo a armadura so então sua posterior corrosão, que é bastante nociva pois reduz sua seção útil e sua capacidade estrutural, além de deslocar o concreto por expansão de volume.

Figura 8: Corrosão da armadura

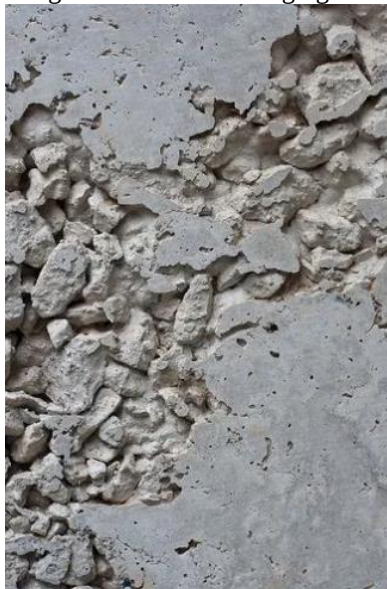
O fenômeno se trata de desfazer a pasta de cimento, isto pode ocorrer por vários motivos, alguns destes são choques com o concreto ou recalque em fundações, retração hidráulica ou dilatação térmica, pode ocorrer por causas químicas como a reação álcali-agregado (RAA) ou até a presença de cloreto. As consequências é a perda da capacidade de resistência.

Figura 9: Concreto desagregado.
