UNIVERSIDADE FEDERAL RURAL DO SEMI-ÁRIDO  
PRÓ-REITORIA DE GRADUAÇÃO  
DEPARTAMENTO DE CIÊNCIAS SOCIAIS APLICADAS E HUMANAS  
CURSO DE ARQUITETURA E URBANISMO

**MEMORIAL MARIA SOUSA:** restauro e adaptação de uso da primeira edificação  
construída em São José de Espinharas/PB

Monografia apresentada a Universidade  
Federal Rural do Semi-Árido como  
requisito para obtenção do título de  
Bacharel em Arquitetura e Urbanismo.

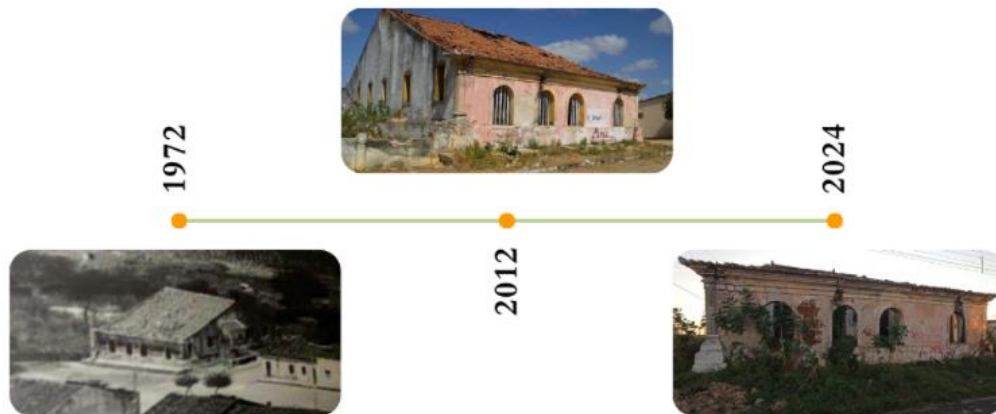
Figura 17 – Linha do tempo

Na (Figura 17) é possível visualizar uma breve linha do tempo com relação a situação da fachada da residência.

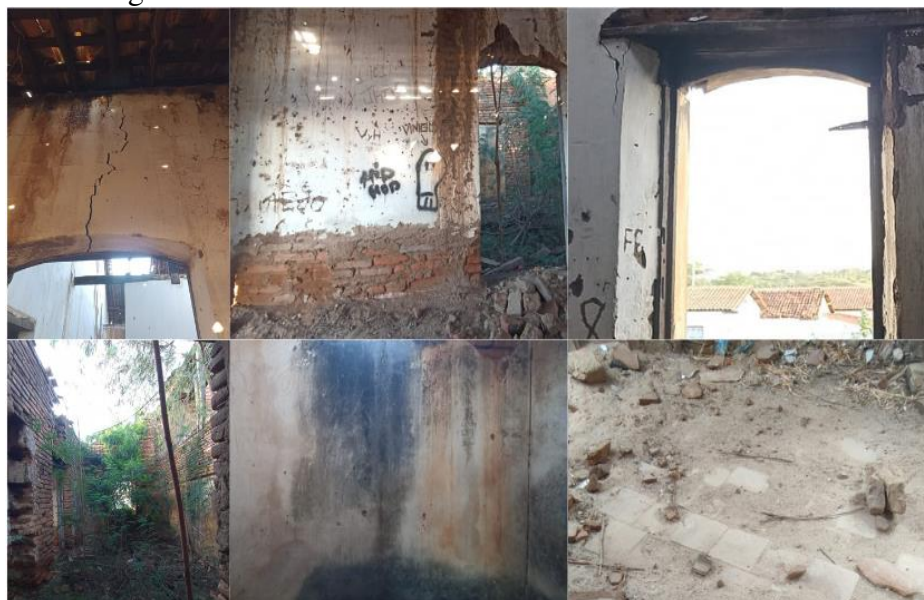
Figura 18 – Estado de revestimentos e alvenarias internas

Quanto à área interna, os revestimentos estão em péssimo estado, com descolamento de reboco que expõe a estrutura de tijolos. Além disso, há presença de vegetação, sujeira, vandalismo, manchas de bolor, fissuras e rachaduras. A casa possuía piso de ladrilho em toda a construção e piso de cimento queimado na parte da guarita e banheiro. Portanto, os revestimentos do piso em toda a edificação apresentam danos significativos, incluindo áreas onde o revestimento está completamente ausente. (Figura 18).

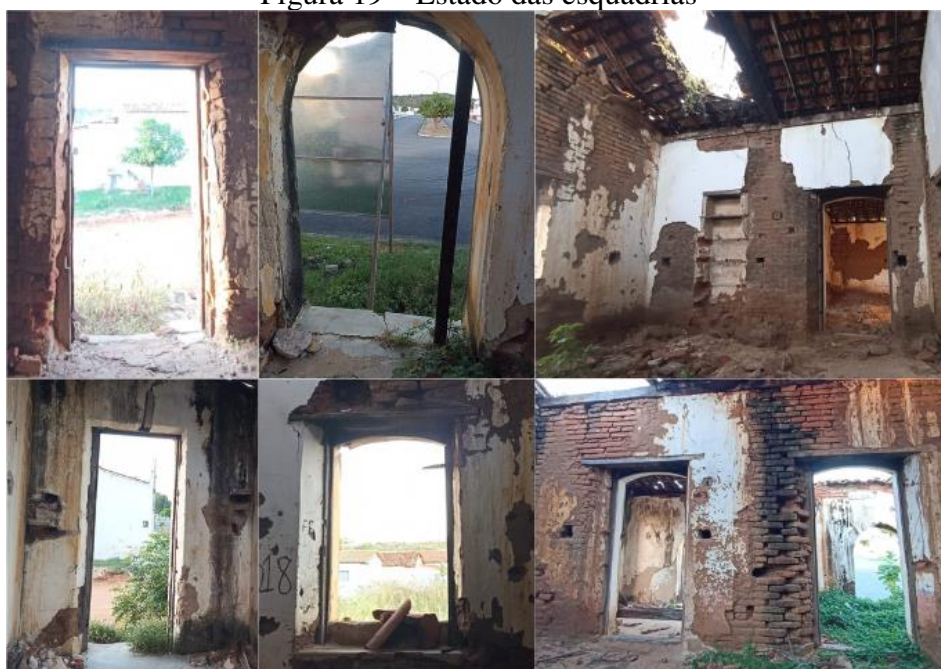
Figura 19 – Estado das esquadrias

Atualmente, não há presença de esquadrias no local, devido aos frequentes atos de vandalismo. As portas e janelas, eram desenvolvidas feitas de fichas de madeira, possuíam giro e abertura para a parte interna (Figura 19).

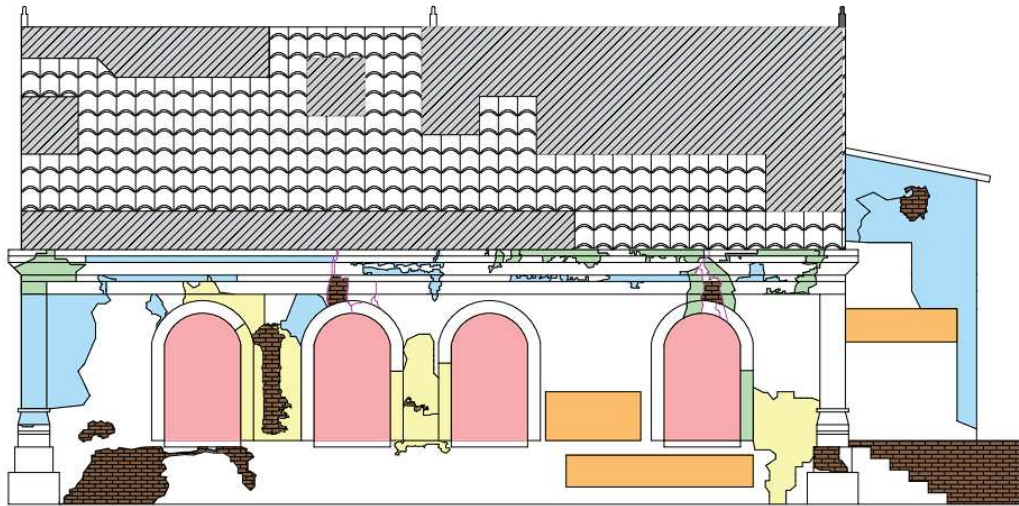
Figura 40 – Mapa de danos

Com base no material “Mapa de danos – recomendações básicas” do Centro de Estudos e Ensino Avançados da Conservação Integrada – CECI, de 2009, para melhor entendimento das causas de degradação da casa grande, foram produzidos os mapas de danos de todas as fachadas (norte, sul, leste e oeste) e da sua planta baixa, à medida que, possa sugerir meios de intervenções para cada dano apresentado e as fichas de identificação destes danos. No caso do casarão, o mapeamento revela duas categorias de danos: a primeira é causada e intensificada pelo tempo, uso e falta de manutenções preventivas; a segunda resulta de ações executadas por terceiros, principalmente vandalismo, que inclui a destruição de esquadrias e a busca por crenças. A seguir (Figura 40), pode-se visualizar os danos sofridos pela edificação.

FACHADA LESTE  
SEM ESCALA

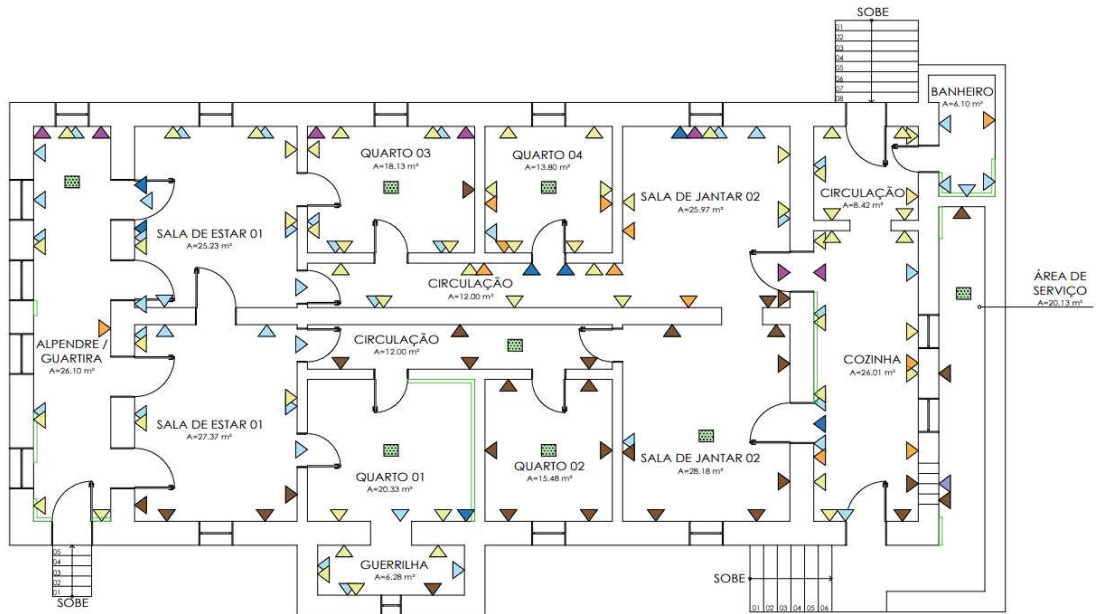
PLANTA BAIXA  
ESCALA: 1:50

- Rachadura
- Fissura
- Descolamento de reboco (perto do piso)
- Alteração cromática
- Adobe aparente
- Bolor
- Descolamento de reboco (perto do telhado/final da parede)
- Vandalismo
- Vegetação

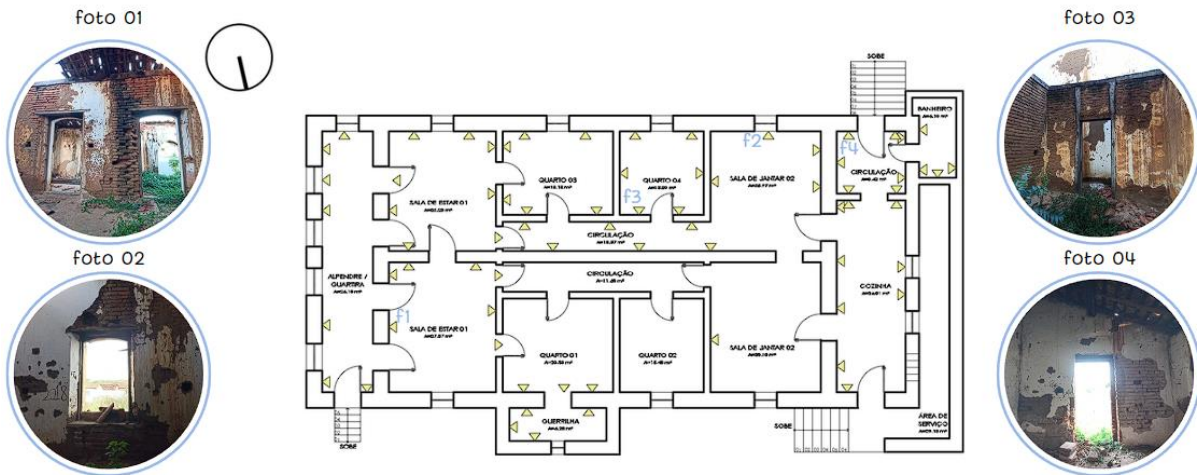
Figura 43 – Descolamento de reboco e ausência das esquadrias

As áreas com descolamento de reboco (Figura 43), tanto nas superfícies externas quanto internas, serão reparadas com materiais compatíveis e, posteriormente, receberão uma camada de pintura. É necessário fazer uma análise das causas de fissuras presentes no edifício para assegurar que não comprometam sua estabilidade e, em seguida, realizar o tratamento apropriado.

Em relação às aberturas, todas as esquadrias estão ausentes (Figura 43). Portanto, recomenda a aplicação de soluções contemporâneas para que se valorize a distinguibilidade, dessa forma, as fachadas norte, sul e oeste receberam janelas com molduras e aletas de vidro

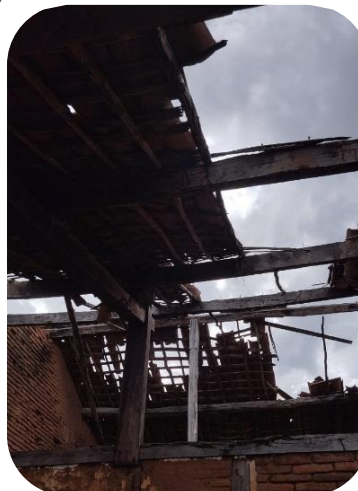
Figura 45 – Estado atual do edifício

Na cobertura, será efetuada a limpeza das telhas, substituindo as peças danificadas por outras semelhantes, preservando a inclinação original do telhado (Figura 45). Os caibros e ripas com danos significativos serão removidos e substituídos por peças de dimensões equivalentes. Os elementos ausentes serão reconstruídos com base nas referências dos elementos intactos. Como não há um forro original e para assegurar a visibilidade da estrutura do telhado, a casa será equipada com um forro que permita e garanta conforto térmico e acústico. No que diz respeito às instalações hidráulicas e elétricas, foi constatado, após a visita ao local, que a casa não possui essas instalações. Portanto, serão realizadas novas instalações, adequadas ao novo uso e funcionamento do edifício.

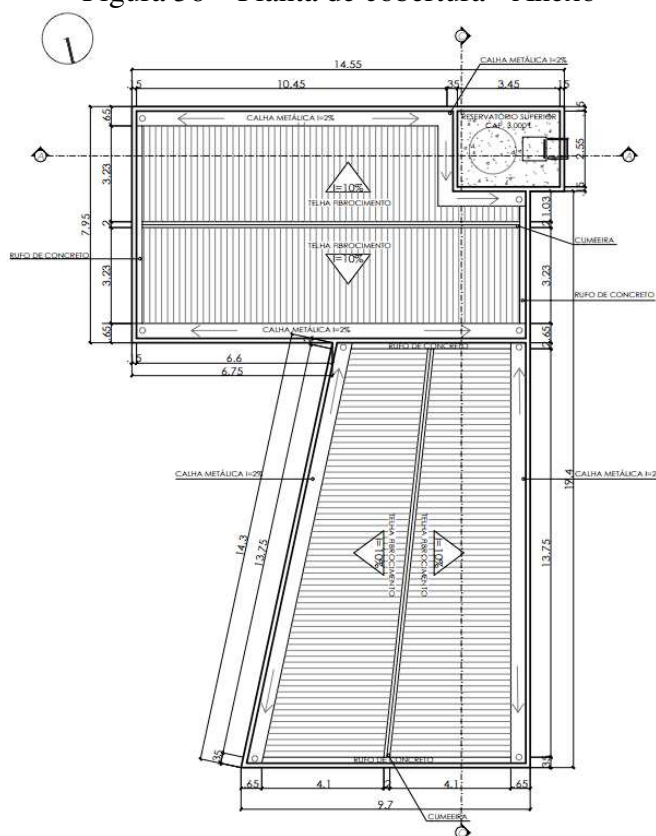
Figura 56 – Planta de cobertura - Anexo

Para os banheiros do café e o anexo, foi adotado um telhado de fibrocimento, que apresenta uma inclinação de 10% (Figura 56). Essa solução foi escolhida também pela sua capacidade de direcionar as águas pluviais para as calhas laterais, garantindo uma drenagem adequada e protegendo a estrutura contra infiltrações. Além disso, para proporcionar um aspecto de modernidade, foi adotado um telhado de platibanda.

8 PLANTA DE COBERTA - ANEXO  
Escala: 1:125

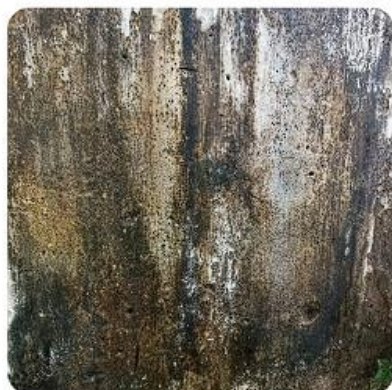
### FID1: FICHA DE IDENTIFICAÇÃO DE DANOS - BOLOR

O bolor é causado por fungos que se desenvolvem em ambientes úmidos, escuros e mal ventilados.

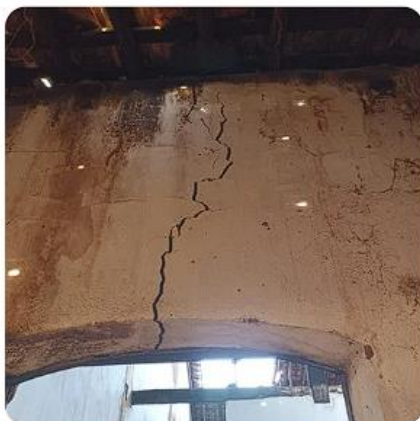
### FID2: FICHA DE IDENTIFICAÇÃO DE DANOS - RACHADURA

Rachaduras em paredes são fendas ou aberturas que surgem em superfícies de alvenaria ou concreto.

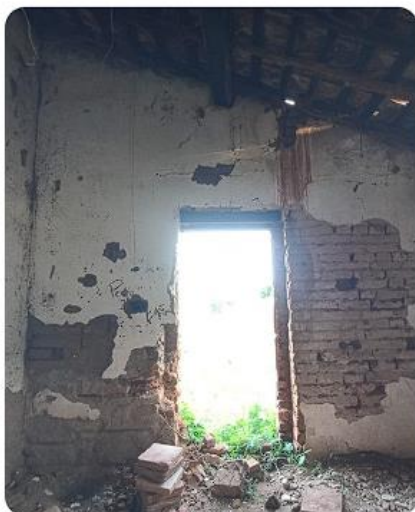
### FID3: FICHA DE IDENTIFICAÇÃO DE DANOS - DESCOLAMENTO DE REBOCO

Descolamento de reboco é a separação do revestimento de argamassa (reboco) da superfície da parede, criando uma área oca entre o reboco e a alvenaria.

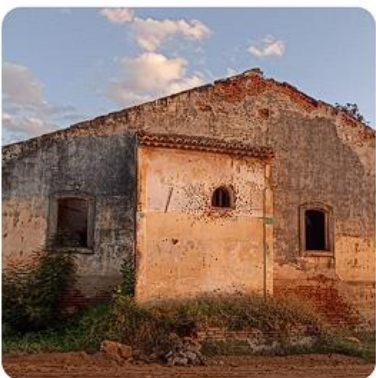
### FID4: FICHA DE IDENTIFICAÇÃO DE DANOS - ALTERAÇÃO CROMÁTICA

A alteração cromática na pintura de parede refere-se à mudança na cor ou tonalidade da pintura ao longo do tempo.

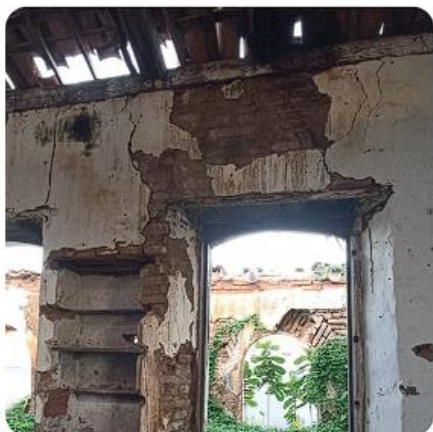
**FID5: FICHA DE IDENTIFICAÇÃO DE DANOS - FISSURA**

Fissuras em paredes são pequenas aberturas ou trincas que surgem na superfície de uma construção.

Para solucionar fissuras em paredes, limpe a área, alargue a fissura, preencha com selante ou massa corrida, alise, lixe, e pinte. Impermeabilize para prevenir futuros problemas e monitore a parede.

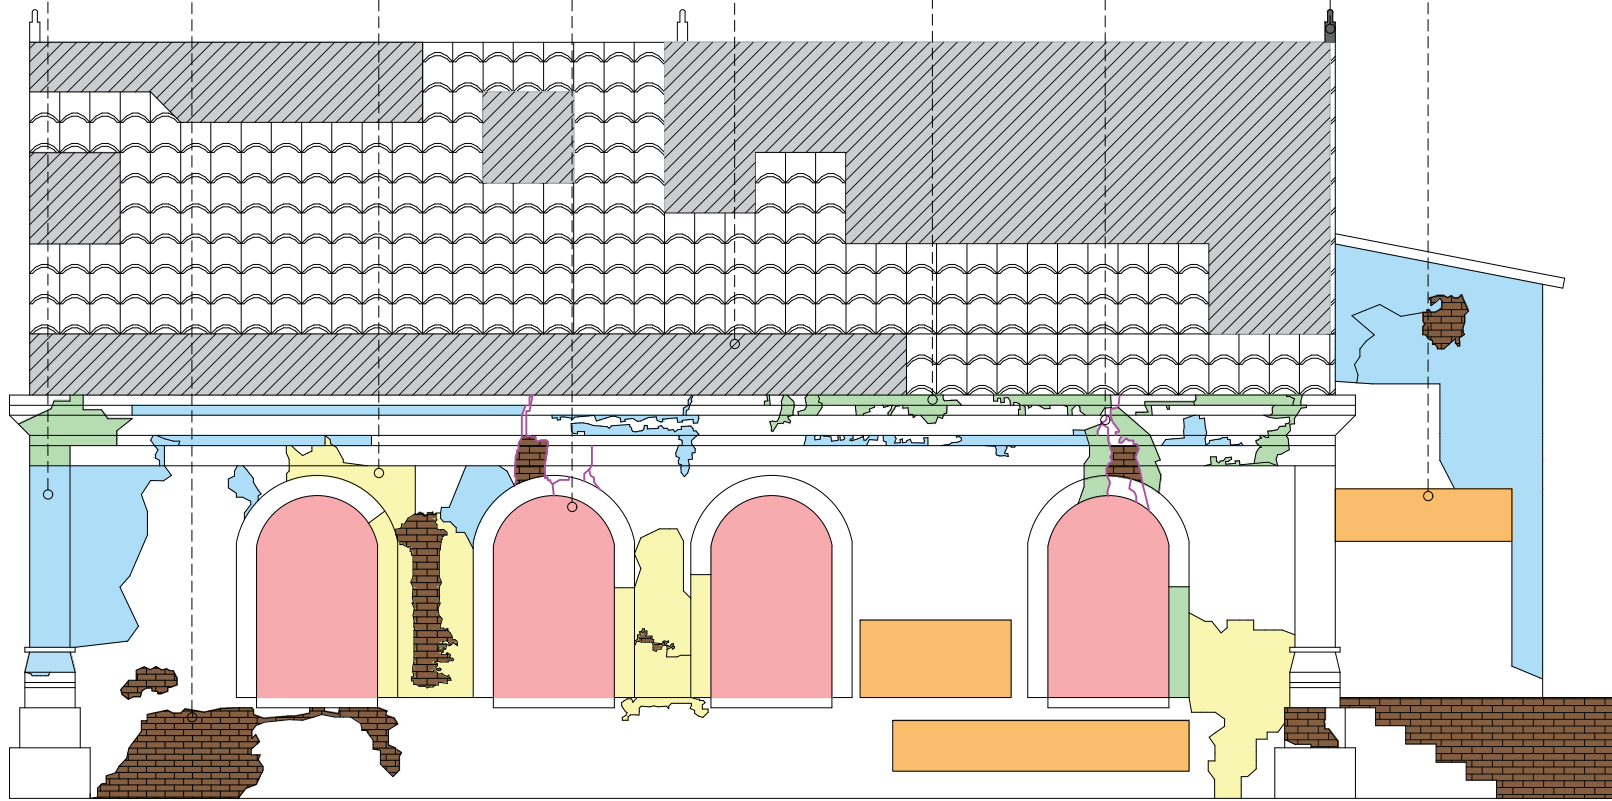
1 FACHADA LESTE  
Escala: 1:75

| D2 | D1 | D6 | D4 | D3 | D5 | D8 | D7 | D9 | DEGRADAÇÕES |
| A2 | A1 | A3 | F1 | C1 | A2 | A4 | C2 | A2 | MATERIAIS |

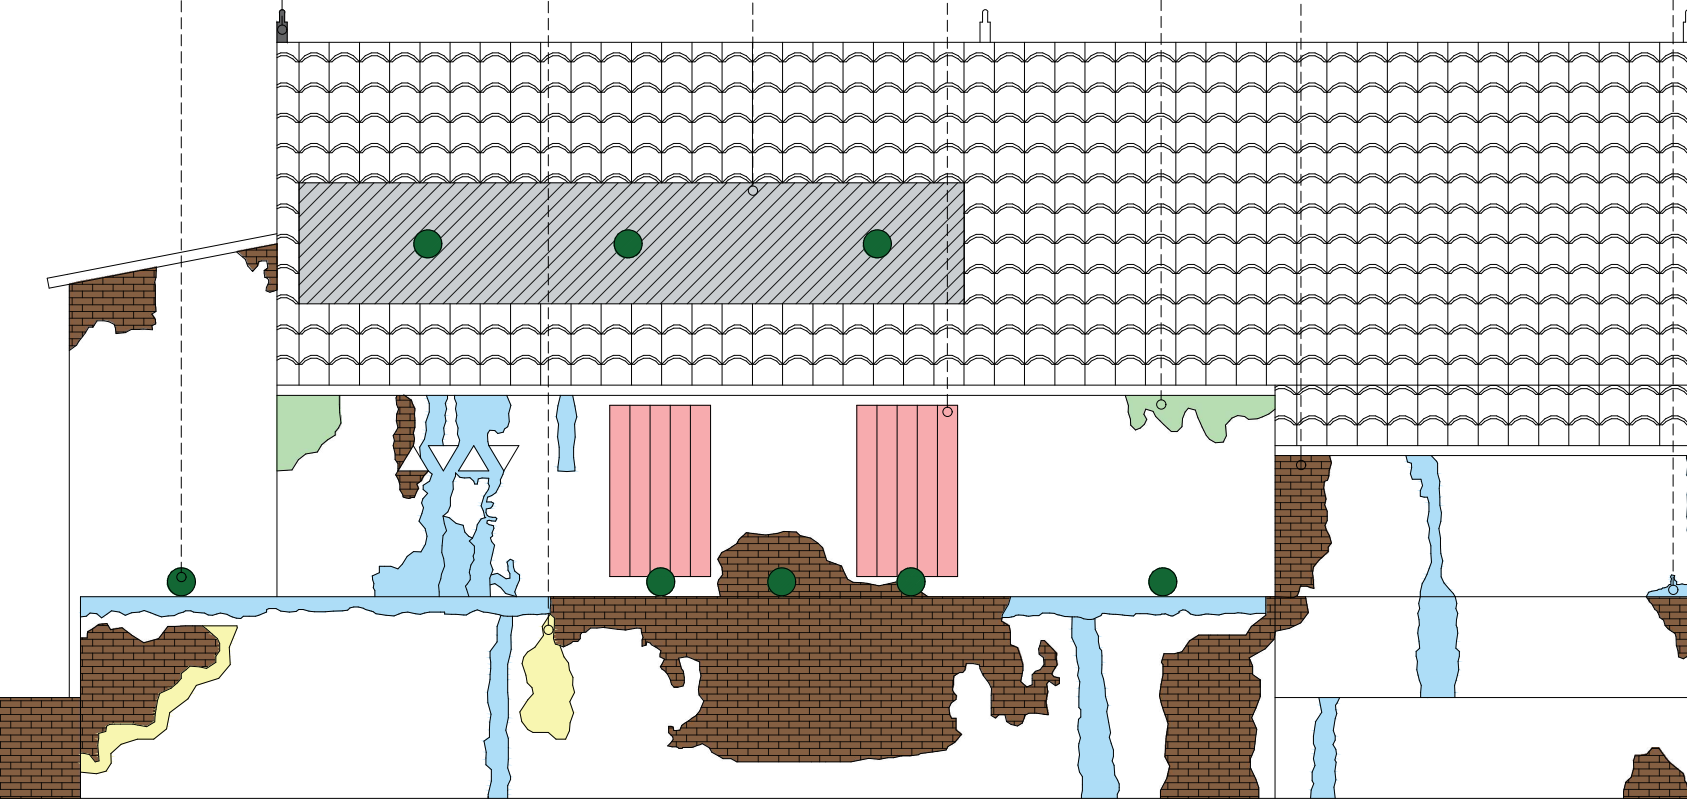
2 FACHADA OESTE  
Escala: 1:75

| I6 | I4 | I2<br>I1<br>I3 | I6<br>I7 | I7 | I6<br>I1<br>I3 | I2<br>I1<br>I3 | I6<br>I3 | INTERVENÇÕES |
| D10 | D7 | D6 | D3 | D4 | D5 | D1 | D2 | DEGRADAÇÕES |
| C2 | A3 | C1 | M2 | A2 | A1 | A2 | A2 | MATERIAIS |

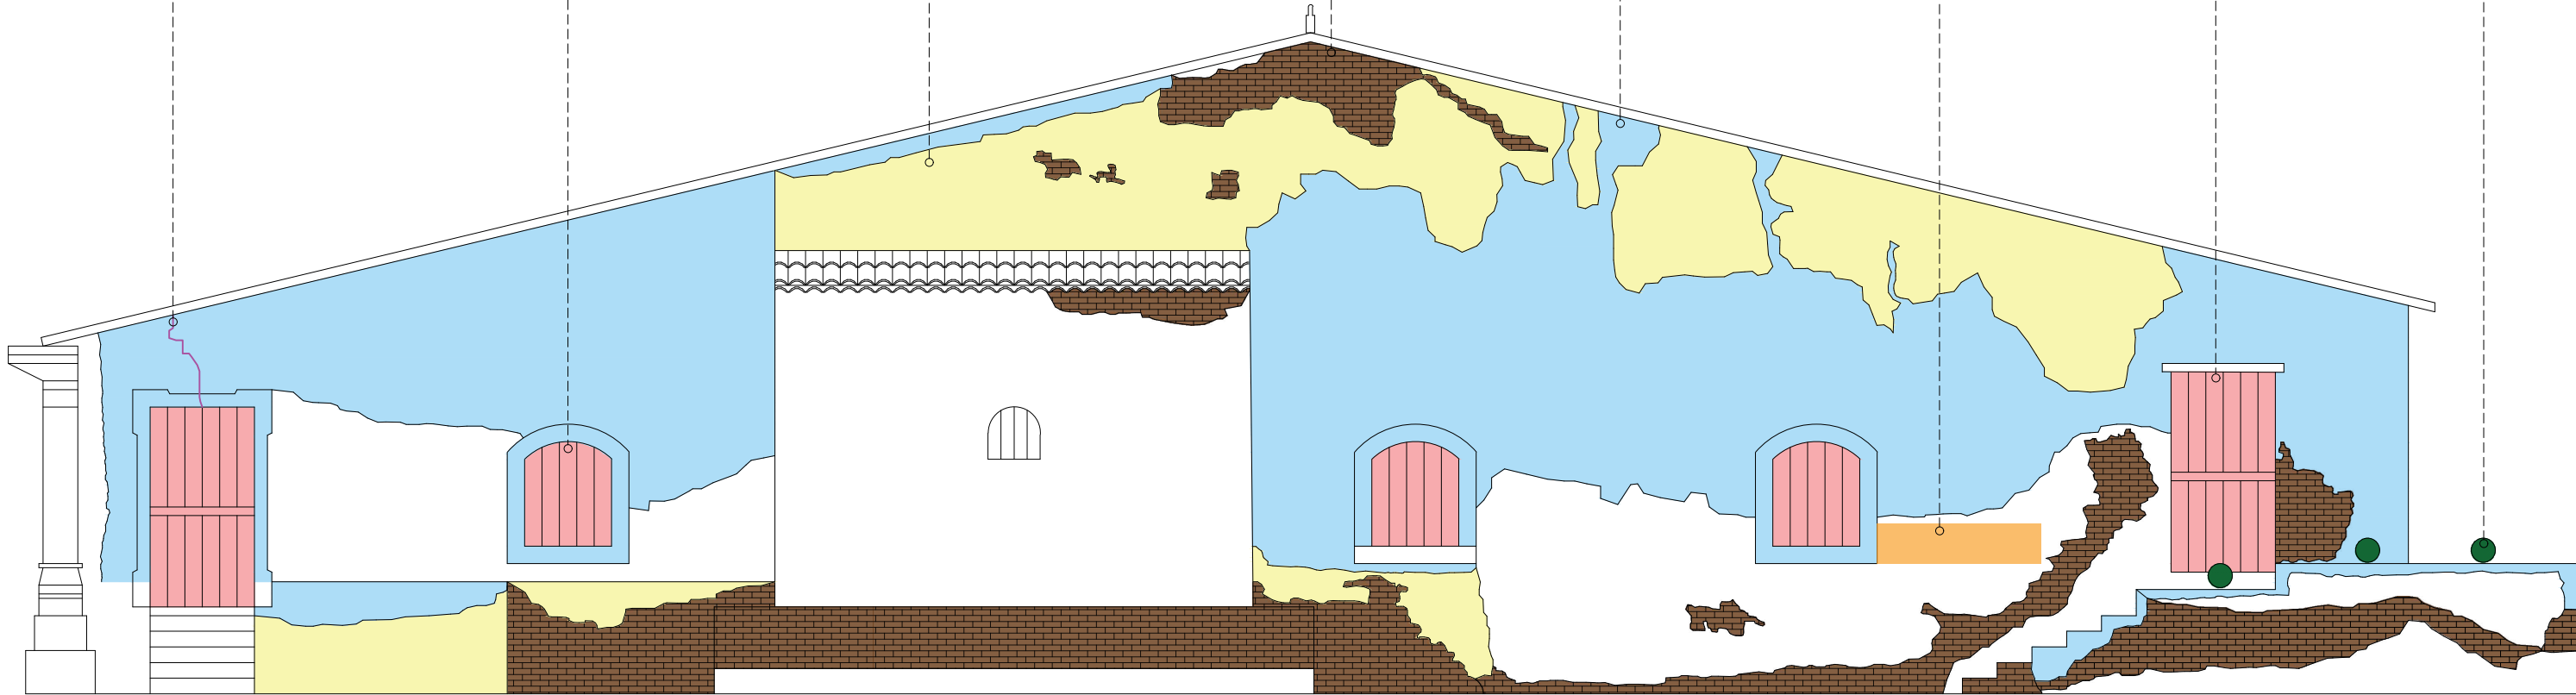
1 FACHADA NORTE

| D8 | D4 | D6 | D1 | D2 | D9 | D4 | D10 | DEGRADAÇÕES |
| A4 | M2 | A3 | A1 | A2 | A2 | M1 | | MATERIAIS |

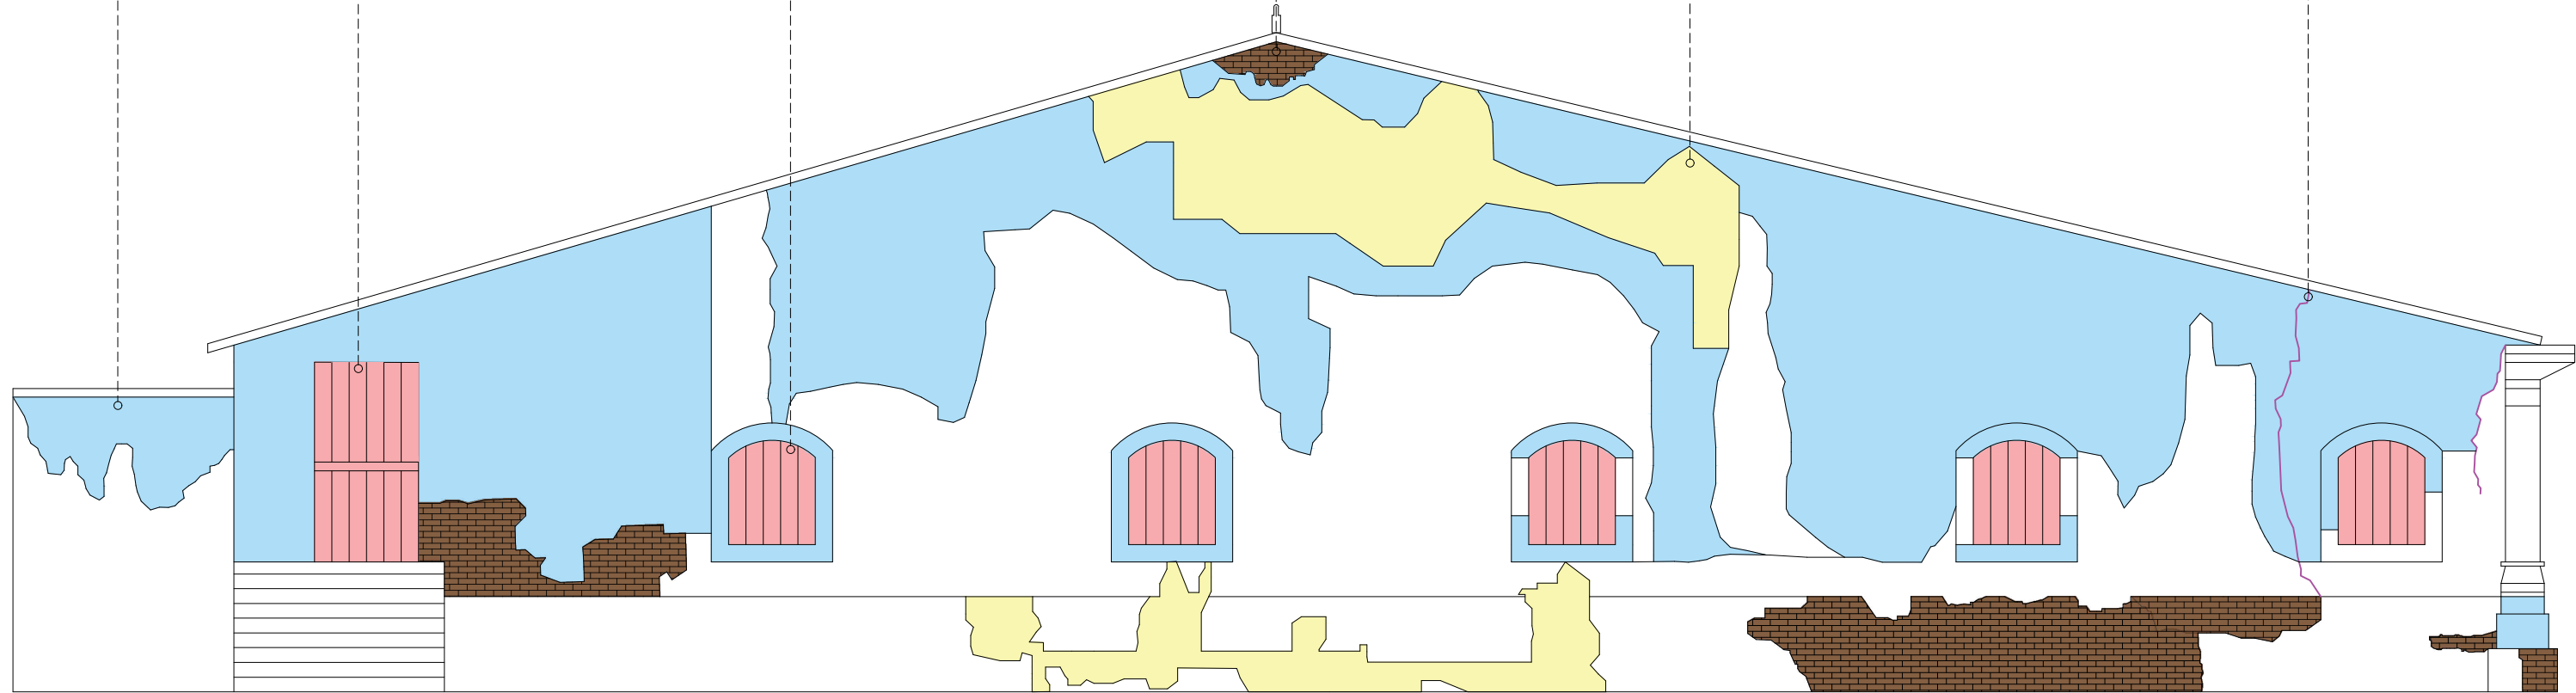
1 FACHADA SUL  
Escala: 1:75

| D2 | D4 | D4 | D1 | D6 | D8 | DEGRADAÇÕES |
| A2 | M1 | M2 | A1 | A3 | A4 | MATERIAIS |
