UNIVERSIDADE FEDERAL RURAL DO SEMI-ÁRIDO  
(UFERSA) – CAMPUS ANGICOS  
DEPARTAMENTO DE ENGENHARIAS (DENGGE)  
CURSO: ENGENHARIA CIVIL

TROCA DE MATERIAL DE APOIO EM PONTES LOCALIZADAS NOS MUNICIPIOS  
DE FERNANDO PEDROZA/RN E ANGICOS/RN.

Trabalho Final de Graduação apresentado  
à Universidade Federal Rural do Semi-  
Árido como requisito para obtenção do  
título de Bacharel em Engenharia Civil.

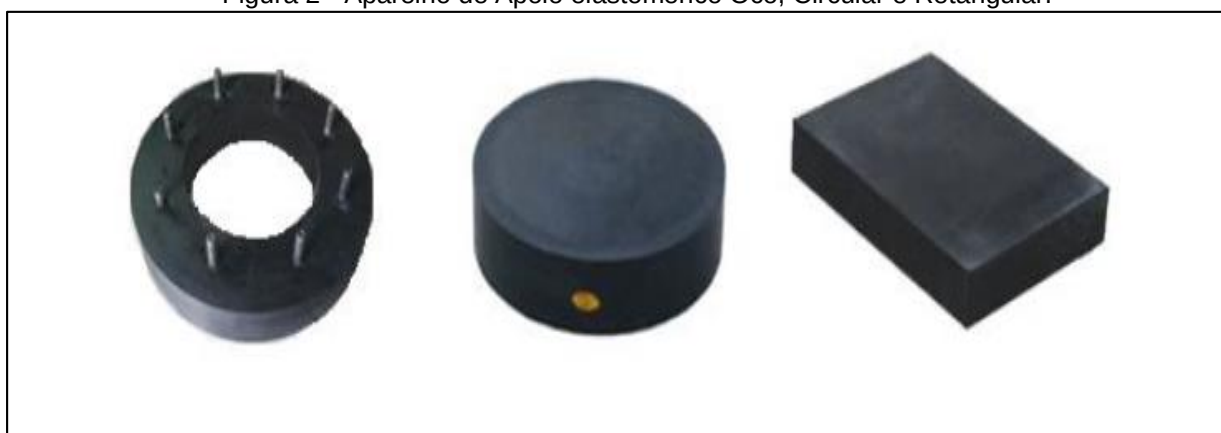
Figura 2 - Aparelho de Apoio elastomérico Oco, Circular e Retangular.

A Euronorma EN 1337, conforme referência acima, resultante da colaboração de 18 países, não impõe restrições quanto ao uso de aparelhos de apoio elastoméricos em diversas estruturas ou vão. No entanto, é importante destacar que aparelhos de apoio elastoméricos não cintados geralmente não são usados em pontes, embora apresentem um custo de aproximadamente metade do valor dos aparelhos cintados com o mesmo volume. A escolha entre aparelhos de apoio elastoméricos e aparelhos metálicos, como os tipos “pot bear” que consiste num amortecedor elastomérico, confinado num cilindro por via de um pistom e selagem interna, em pontes, deve considerar a disponibilidade de espaço na cabeça do pilar. Notavelmente, os aparelhos cintados custam de 3 a 5 vezes menos em comparação com os aparelhos metálicos que possuem capacidade de suporte semelhantes. Conforme Debs e Takeya (2007, p.112) “Os aparelhos de apoio de neoprene disponíveis no mercado têm forma retangular com dimensões desde 100mm até 900mm, variando de 50 em 50mm”.

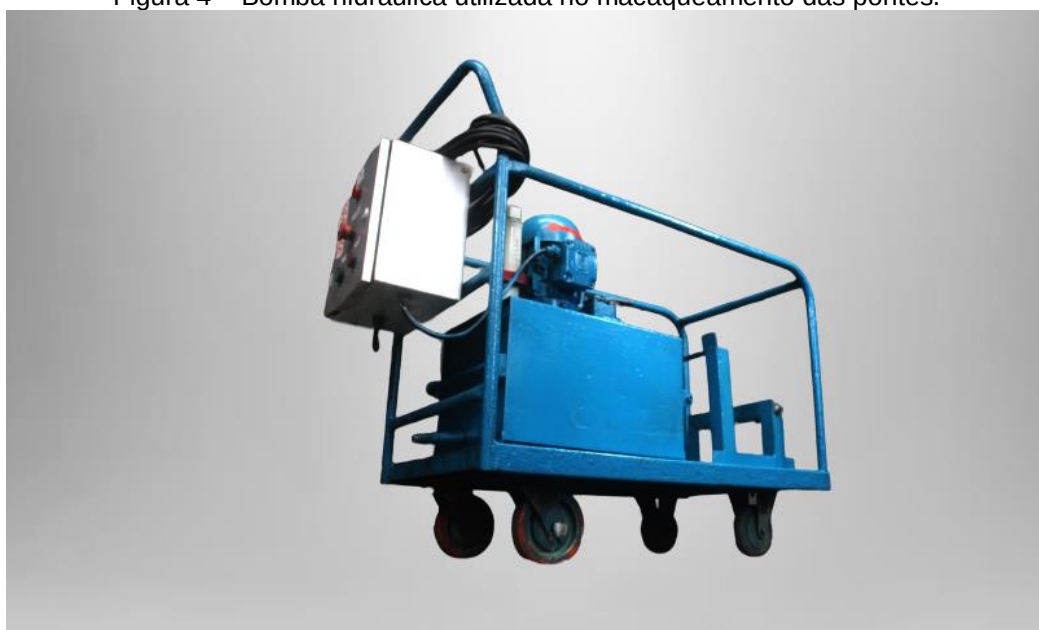
Figura 4 – Bomba hidráulica utilizada no macaqueamento das pontes.

As bombas hidráulicas desempenham um papel crucial no macaqueamento de pontes, uma operação complexa que envolve o levantamento de estruturas imponentes como as pontes. Essas bombas são projetadas para converter energia mecânica em energia hidráulica, o que é essencial para gerar a força necessária para elevar a ponte com precisão e segurança. É fundamental atentar para as capacidades de carga dos macacos para garantir que eles não ultrapassem 75% a 80% de sua capacidade total. Isso deve levar em conta o peso próprio da estrutura, juntamente com todas as cargas permanentes, pré esforços, carga linear uniforme, solicitada na seção de apoio e respostas de apoio. Atualmente, existem sistemas hidráulicos que possibilitam o levantamento de estruturas sem interrupção do trânsito, proporcionando assim menos inconvenientes e melhorando a segurança durante as substituições.

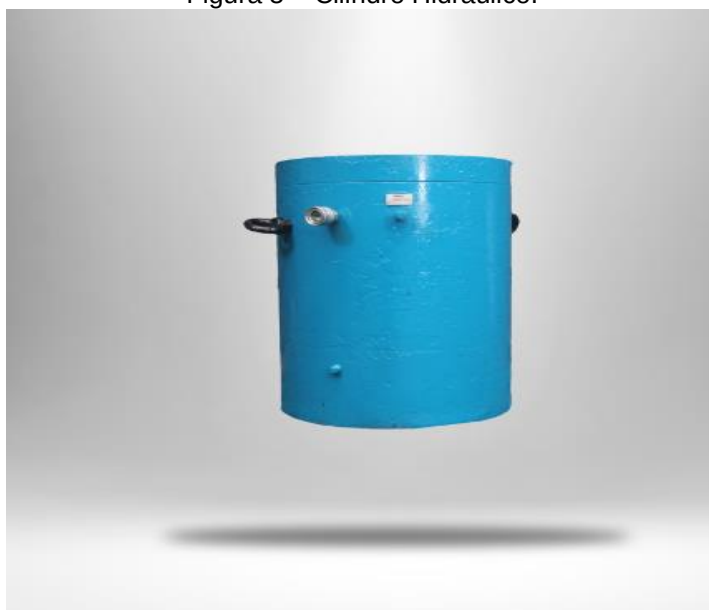
Figura 5 – Cilindro Hidráulico.

Um sistema típico de macaqueamento de pontes inclui um motor, uma bomba hidráulica e atuadores hidráulicos, como cilindros. O motor fornece a energia inicial, que é acionada pela bomba hidráulica. Esta, por sua vez, pressuriza o fluido hidráulico, normalmente utilizando óleo, que é distribuído para os atuadores. O controle preciso é fundamental, pois permite ajustar a quantidade de pressão exercida sobre a ponte, garantindo um levantamento gradual e uniforme. Além disso, a capacidade de interromper rapidamente o processo em caso de emergência é uma característica de segurança crucial. Graças à sua capacidade de gerar força significativa com alta pressão e controle, as bombas hidráulicas são indispensáveis nas operações de macaqueamento de pontes, garantindo a segurança das estruturas e das equipes envolvidas nesses projetos complexo.

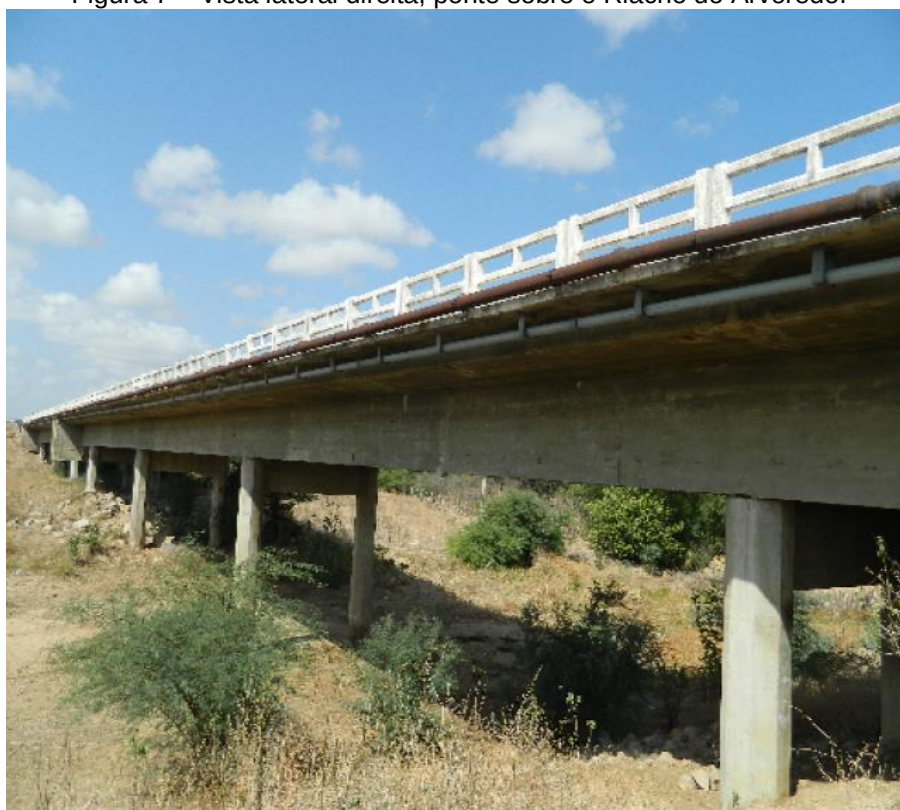
Na figura 6, é apresentada uma perspectiva lateral direita da ponte que atravessa o Riacho do Arvoredo, popularmente conhecida como Ponte sobre o Rio Pataxó, situada no município de Fernando Pedroza/RN. A imagem retrata o estado da ponte no ano de 2020.

Figura 7 – Vista lateral direita, ponte sobre o Riacho do Arvoredo.

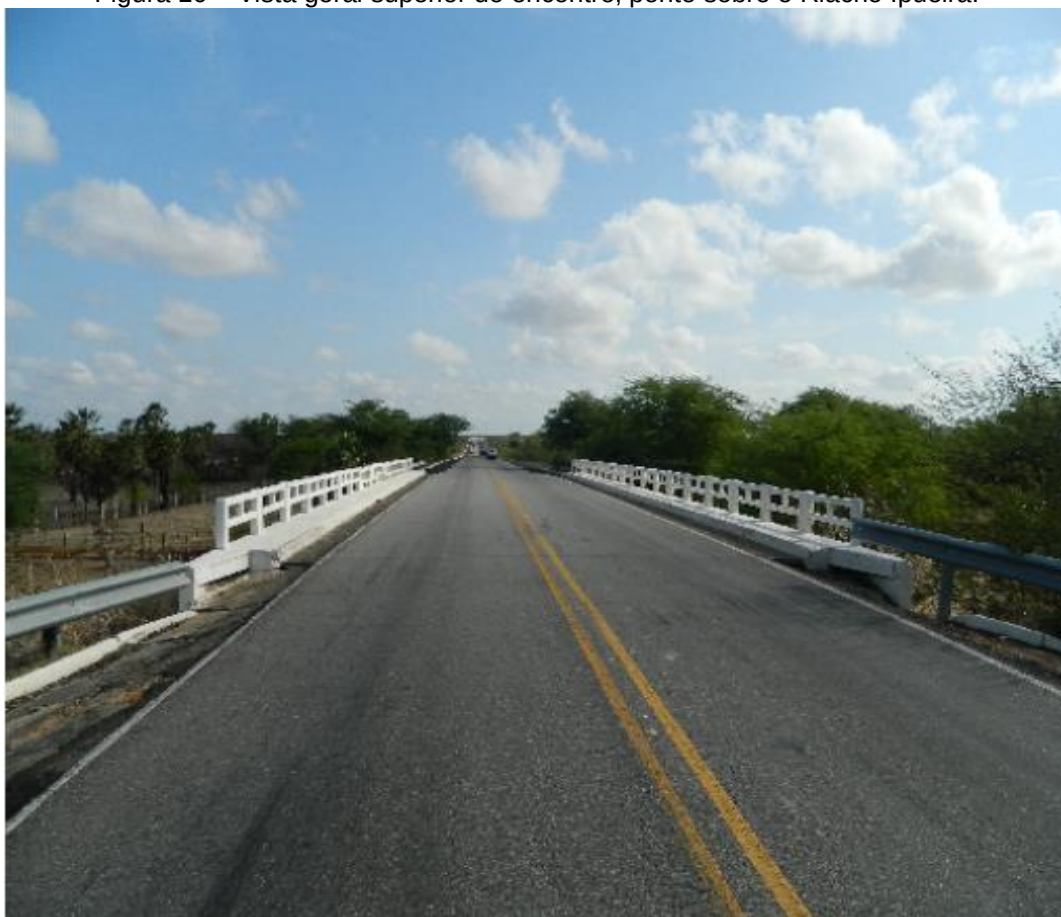
A imagem 10, 11 e 12 retratam a vista geral superior do encontro, vista do aparelho de apoio neoprene e vista lateral direita na Ponte sobre o Riacho Ipueira (Rio São Miguel), as imagens retratam como estava a ponte no ano de 2020.

Figura 10 – Vista geral superior do encontro, ponte sobre o Riacho Ipueira.

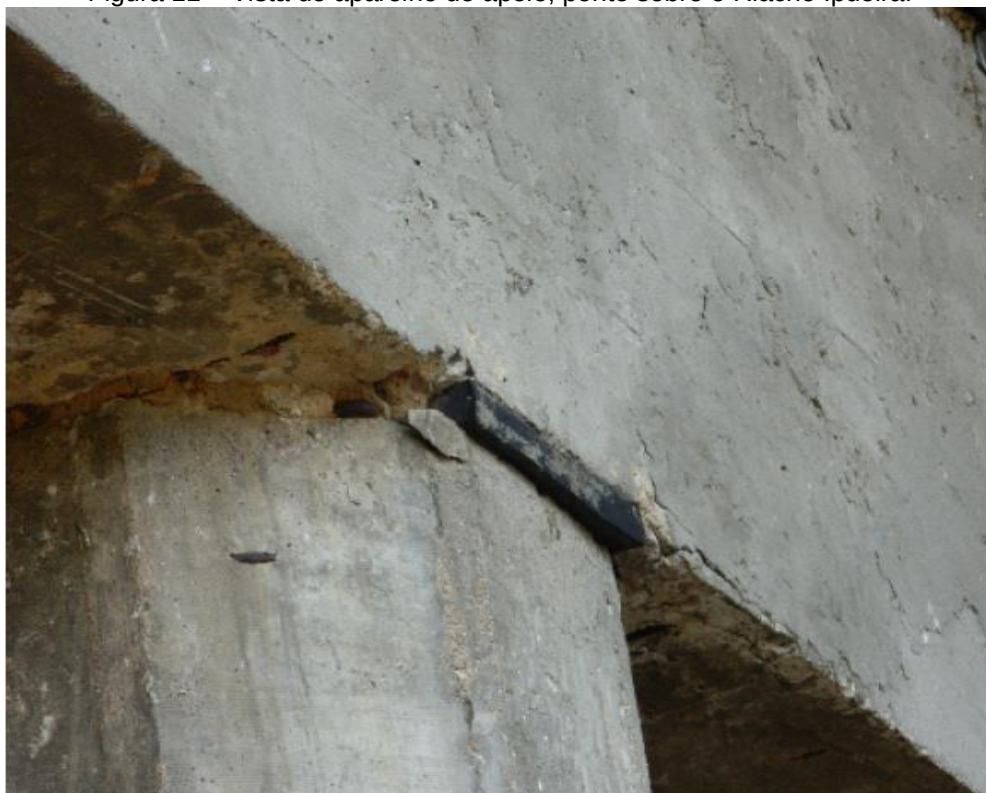
Figura 11 – Vista do aparelho de apoio, ponte sobre o Riacho Ipueira.

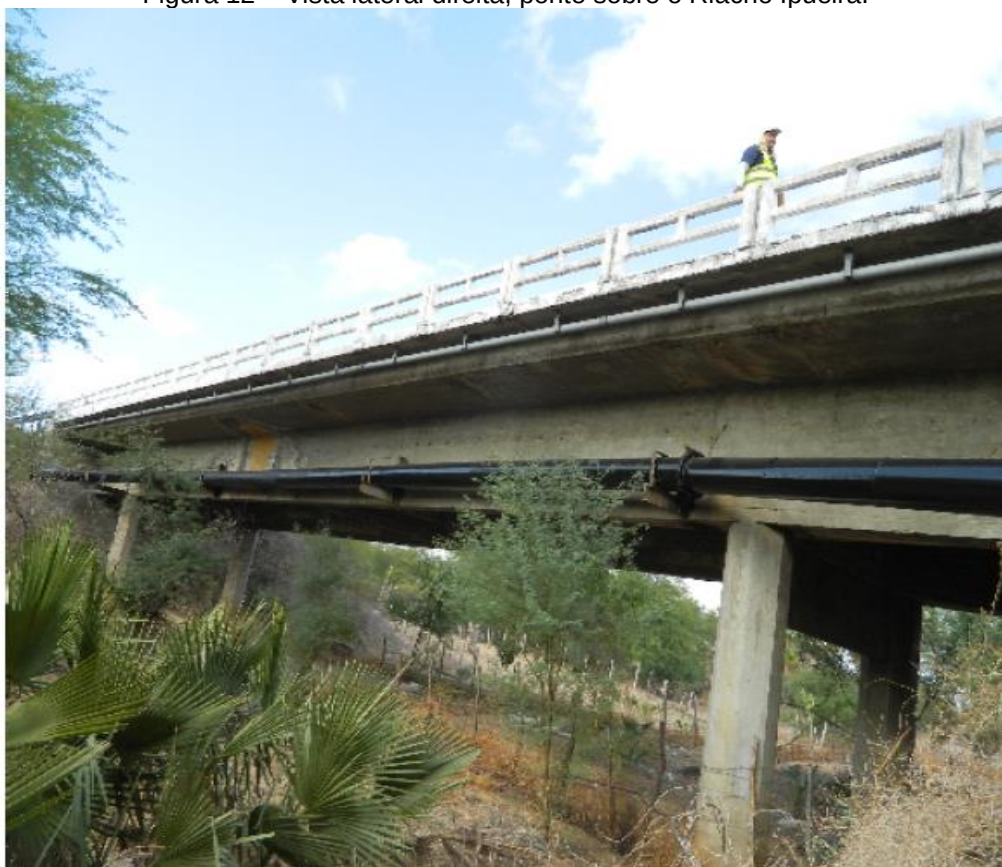
Figura 12 – Vista lateral direita, ponte sobre o Riacho Ipueira.

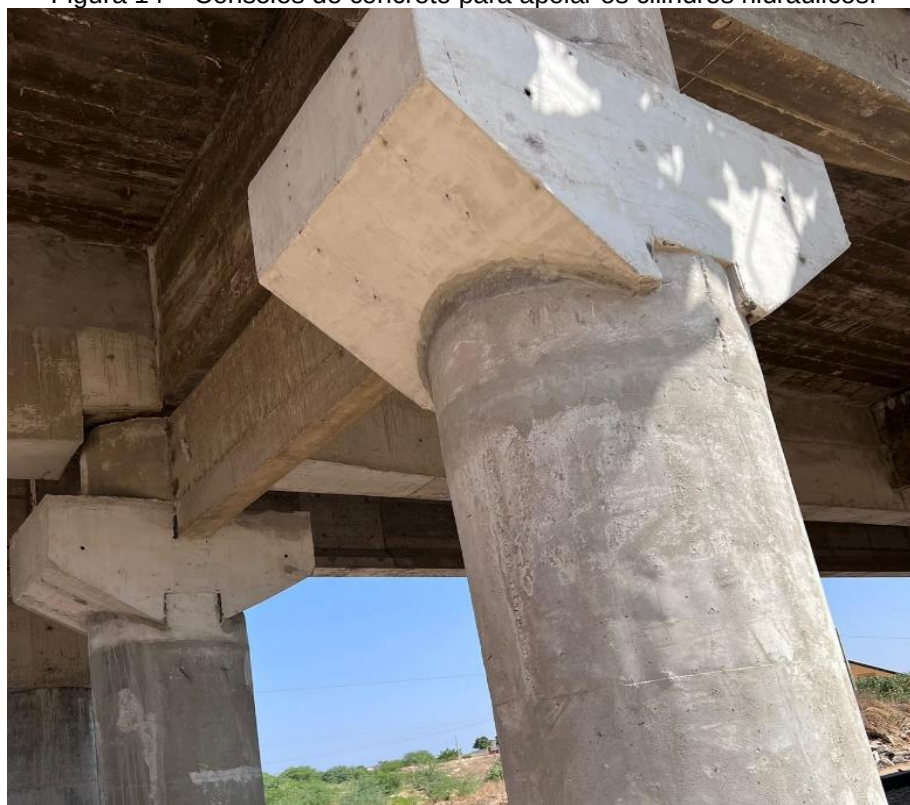
Figura 14 – Consoles de concreto para apoiar os cilindros hidráulicos.

Uma das soluções ponderadas para evitar o aumento desigual de tensão devido ao macaqueamento diferencial dos apoios consistiria na elevação simultânea de todas as linhas de apoio da superestrutura. Entretanto, essa opção foi descartada pela empresa, uma vez que implicaria na interrupção prolongada do tráfego numa das principais rodovias do estado.

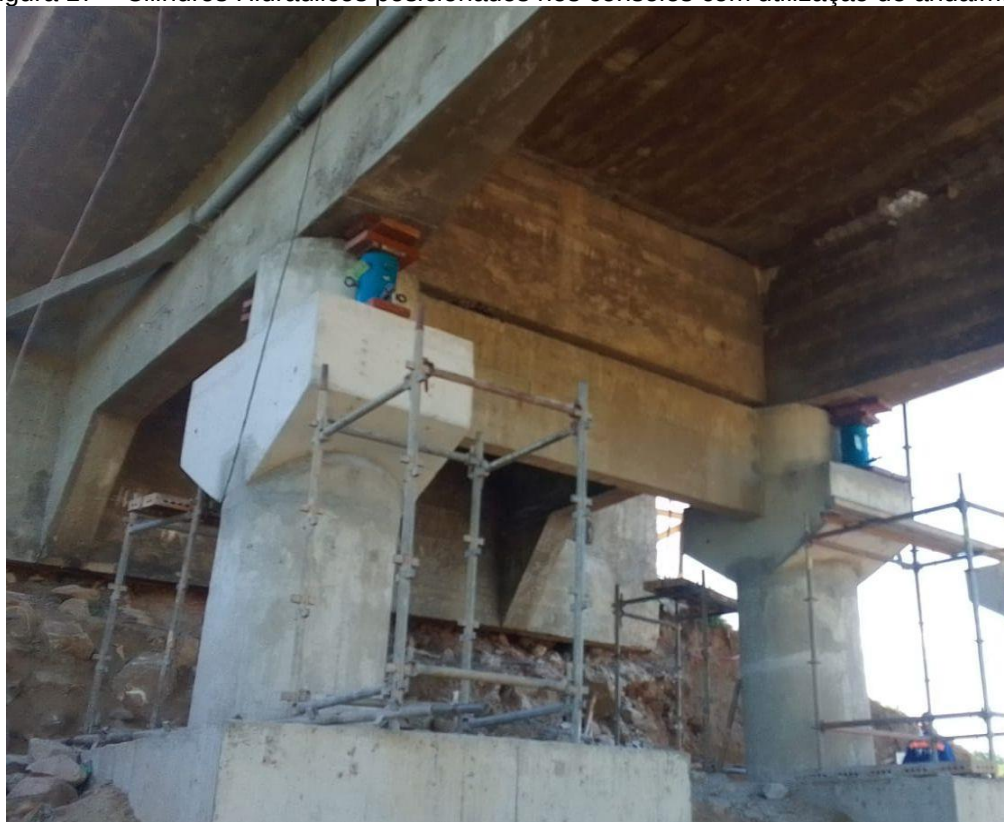
Figura 17 – Cilindros Hidráulicos posicionados nos consoles com utilização de andaimes.

É importante destacar que é essencial ter equipamentos de reserva prontos no canteiro de obras, uma vez que, devido à complexidade da operação, é possível manter a continuidade do processo caso haja a necessidade de substituir um dos cilindros hidráulicos. Na obra tinha duas bombas hidráulicas e 6 cilindros hidráulicos, sendo 4 para o macaqueamento e 2 reservas.

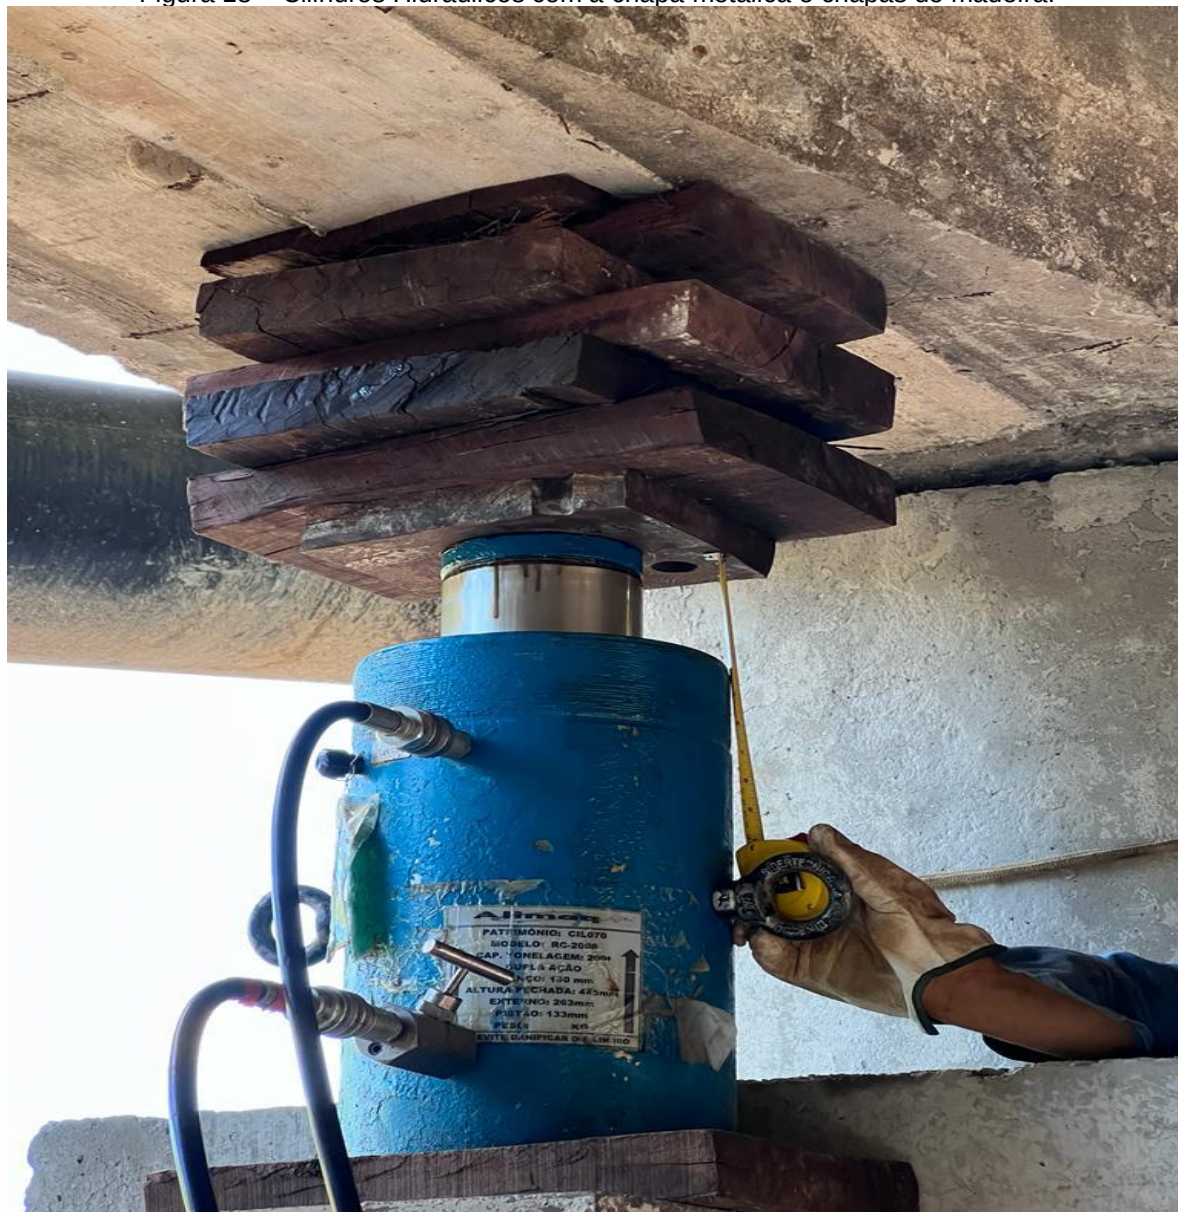
Figura 18 – Cilindros Hidráulicos com a chapa metálica e chapas de madeira.

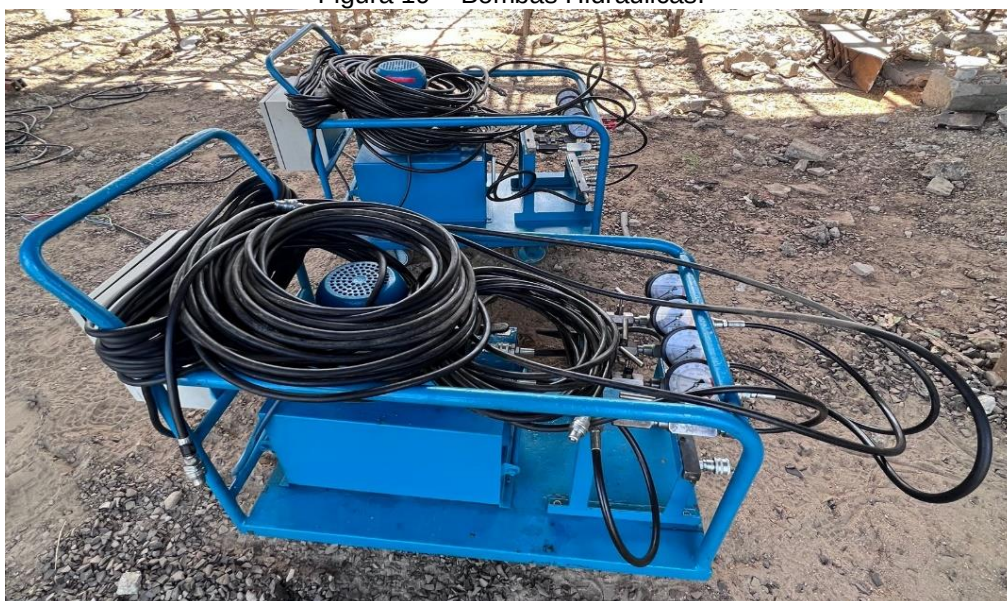
Figura 19 – Bombas Hidráulicas.

A pressão das bombas hidráulicas eram medidas em bar, uma unidade de medida de pressão amplamente utilizada no sistema internacional de unidades(SI) e em muitas aplicações técnicas e científicas. A pressão para elevação dos tabuleiros da ponte foram feitas entre 500bar à 650bar, sendo o limite da bomba 700bar. Aproximadamente 690,9 atm.

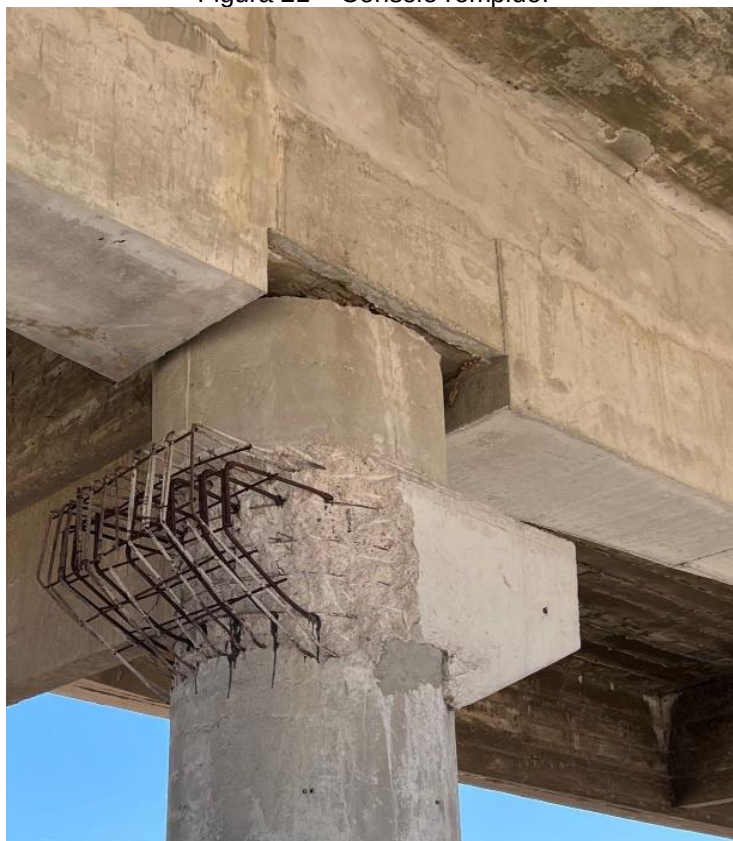
O processo de macaqueamento é um procedimento extremamente conhecido por sua complexidade e pela possibilidade de ocorrerem imprevistos significativos. Durante o período de macaqueamento, ocorreu rompimento de consoles, responsáveis por sustentar os cilindros hidráulicos. Conforme explicado ao longo deste estudo, durante a redução gradual da pressão da bomba hidráulica para aliviar a carga nos cilindros e permitir que as longarinas façam contato com os aparelhos de apoio, é fundamental manter a sincronização precisa entre os dispositivos. Isso é essencial para evitar discrepâncias de pressão entre eles. Durante o processo um dos consoles rompeu porque um dos cilindros travou e provou um peso maior no outro cilindro, no entanto, uma vez que a troca do aparelho de apoio já havia sido realizada, o consólide danificado foi reparado e reforçado conforme necessário.

Figura 21 – Console rompido.

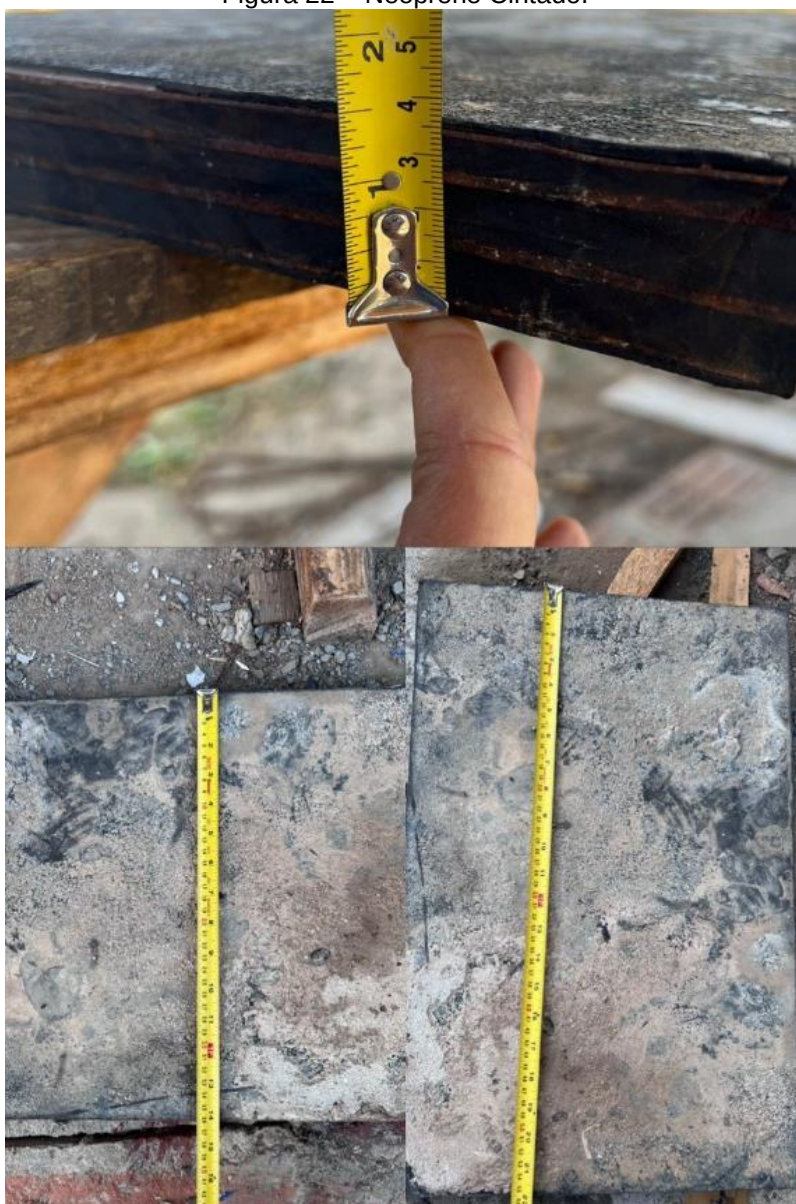
Figura 22 – Neoprene Cintado.

Ao elevar os tabuleiros, notou-se a ausência de aparelhos de apoio em diversos pilares, sendo estes encontrados somente nas extremidades da ponte, bem como em alguns pilares localizados no centro da estrutura. Os neoprenes cintados que foram removidos apresentaram dimensões distintas. Nas extremidades da ponte e no vão central, encontramos neoprenes cintados com as seguintes medidas: 55cm de comprimento, 36 cm de largura e 4 cm de espessura, como ilustrado na imagem.

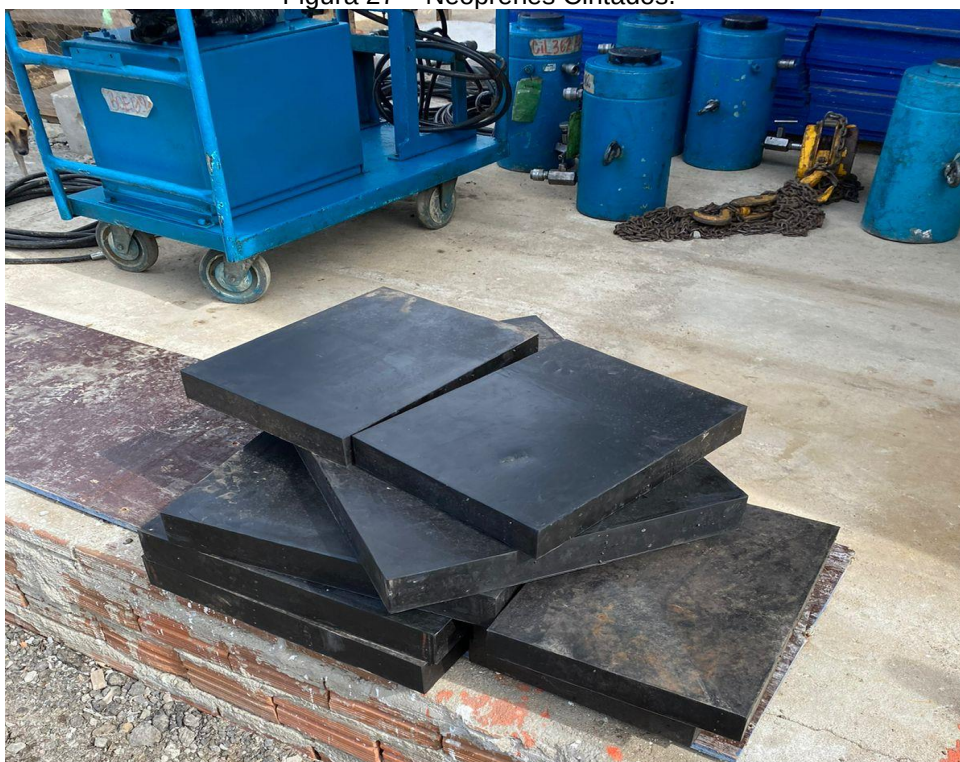
Figura 27 – Neoprenes Cintados.

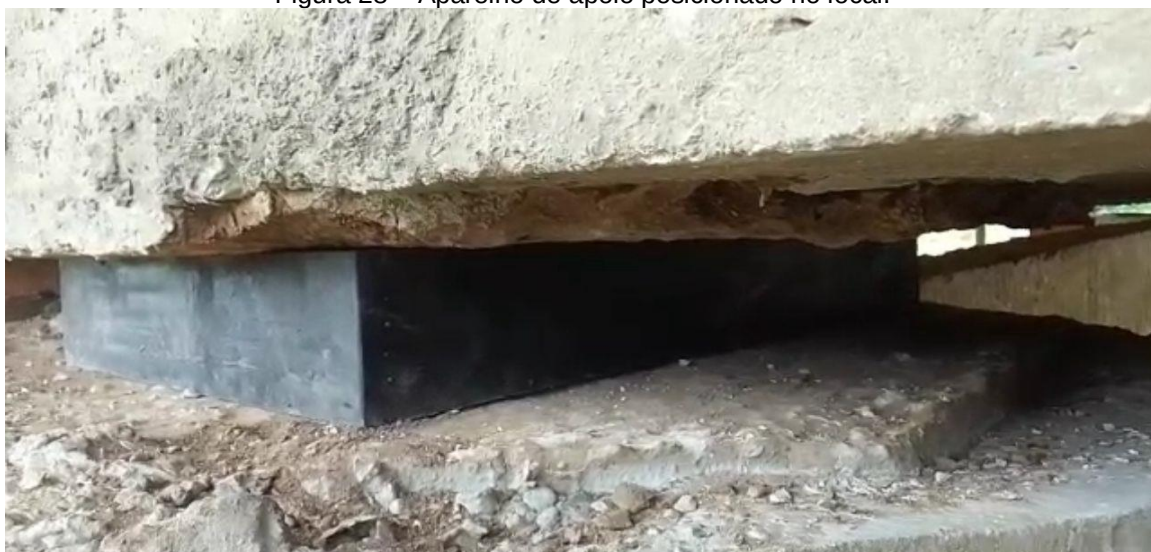
Figura 28 – Aparelho de apoio posicionado no local.

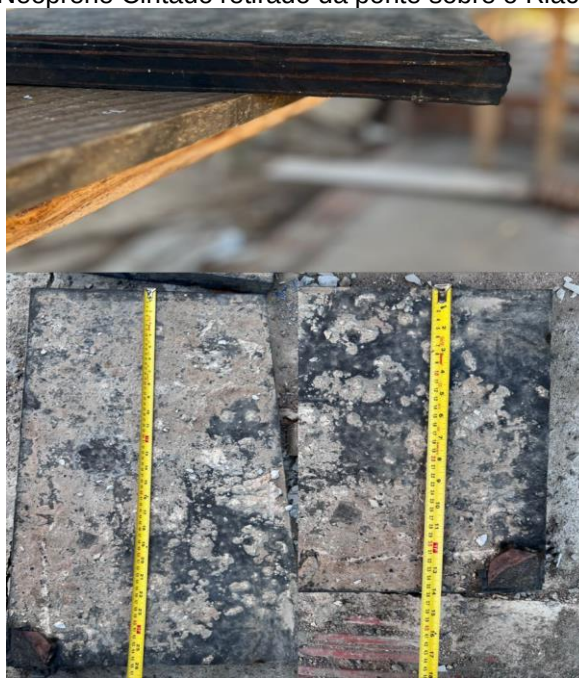
Uma vez que a operação na ponte sobre o Riacho Ipueira foi semelhante à realizada na ponte sobre o Riacho do Arvoredo, todos os procedimentos foram executados da mesma forma. Na ponte sobre o Riacho Ipueira, aparelhos de apoio do tipo neoprene cintado foram identificados no eixo1. Esses aparelhos foram

Figura 32 – Neoprene Cintado retirado da ponte sobre o Riacho de Ipueira.

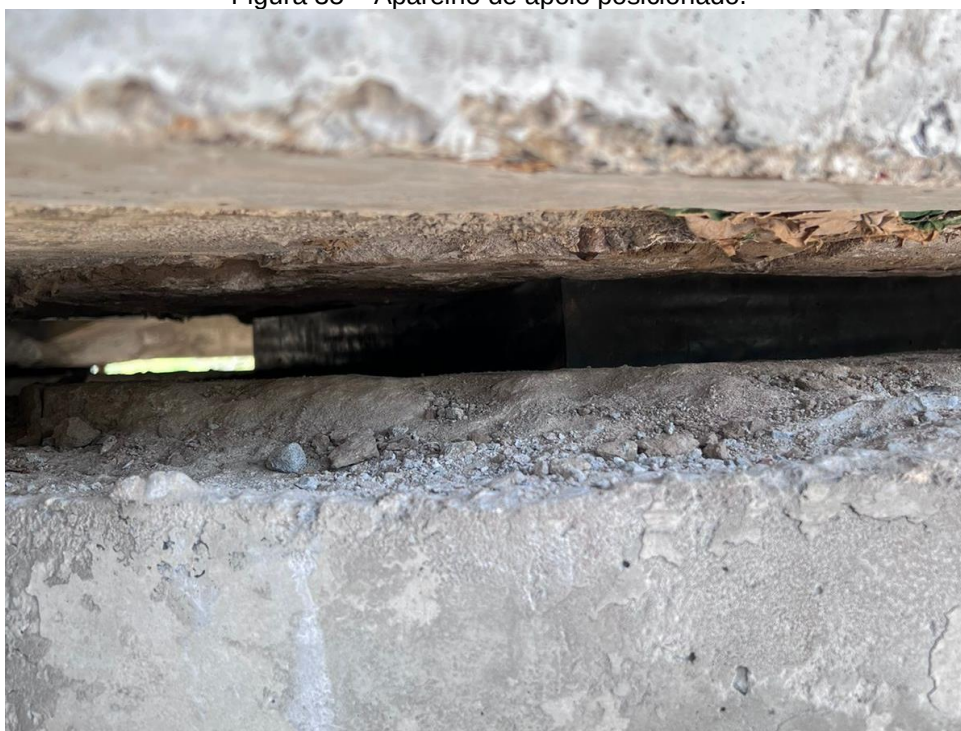
O processo de macaqueamento da Ponte sobre o Riacho Ipueira foi realizado de forma eficiente, uma vez que a ponte contava com apenas 4 pilares para a troca dos aparelhos de apoio. O macaqueamento ocorreu eixo por eixo, com dois pilares sendo trabalhados simultaneamente, auxiliados por 4 cilindros hidráulicos posicionados, dois em cada pilar. Durante o procedimento, os aparelhos de apoio antigos foram removidos e substituídos pelos novos, seguindo o mesmo processo aplicado na Ponte sobre o Riacho do Arvoredo. Isso garantiu uma troca eficaz e segura dos aparelhos de apoio.

Figura 35 – Aparelho de apoio posicionado.
