**DRENAGEM EM OBRAS DE ENGENHARIA - ESTUDO DE CASO: CIDADE  
DE JOSÉ DA PENHA – RN**

Trabalho de conclusão de curso apresentado à Banca Examinadora do curso de Engenharia Civil, da Universidade Federal Rural do Semiárido em cumprimento às exigências legais como requisito parcial à obtenção do grau de Engenheiro Civil.

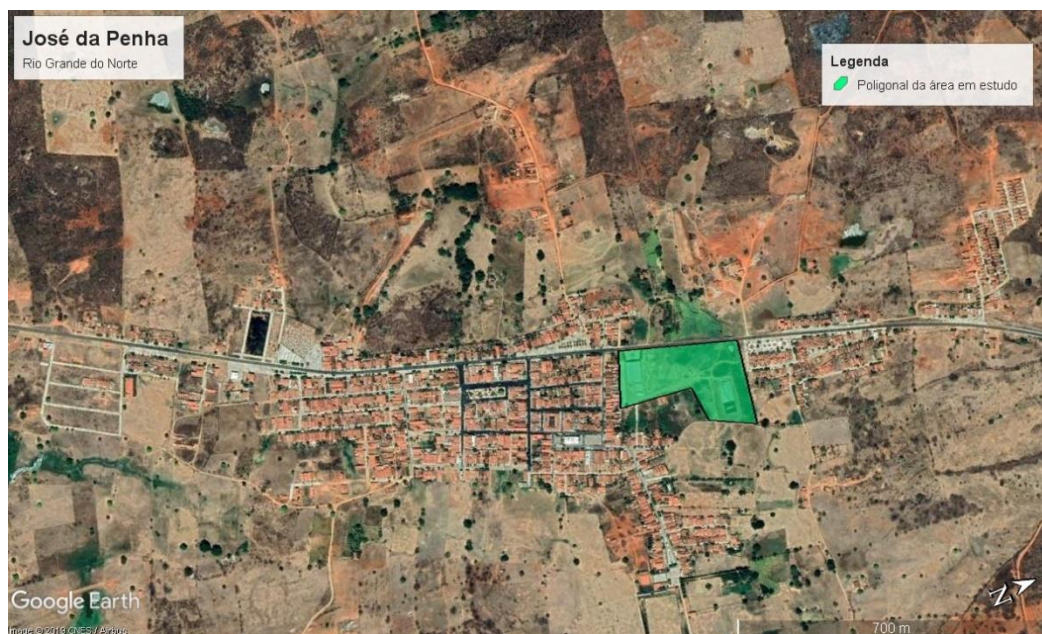
**Figura 11:** Gleba a ser estudada

Nas margens da BR-405, a área a ser estudada apresenta uma geometria irregular conforme pode ser visualizado na imagem 11. Localizada às margens da BR 405, é de interesse da administração a construção de uma área para recreação, que esta ligará o centro da cidade com um bairro mais periférico, localizado em um dos extremos, no sentido para o município de Rafael Fernandes – RN.

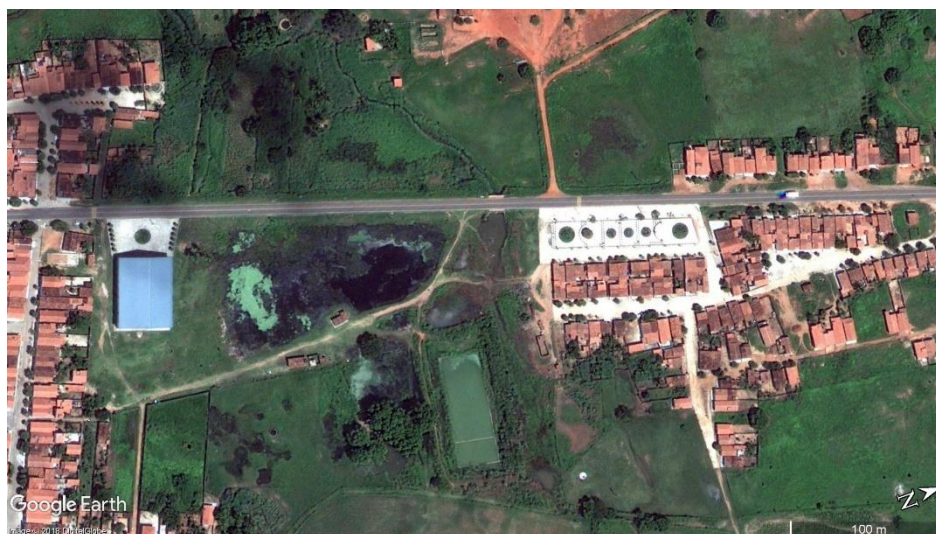
**Figura 15:** Área em estudo no ano de 2009

De acordo com o monitoramento pluviométrico da Empresa de Pesquisa Agropecuária do Rio Grande do Norte – EMPARN, disponibilizando dados desde 1992, neste período foi possível identificar que o ano de 2009 apresentou o maior acúmulo de chuva, com 1.338,7mm, conforme apresentado no ANEXO A. A partir desses dados, com o auxílio da ferramenta Google Earth e seu banco de dados (figura 15), grande parte da área fica alagada, representada na imagem pelas manchas mais escuras que indicam locais de acúmulo de água.

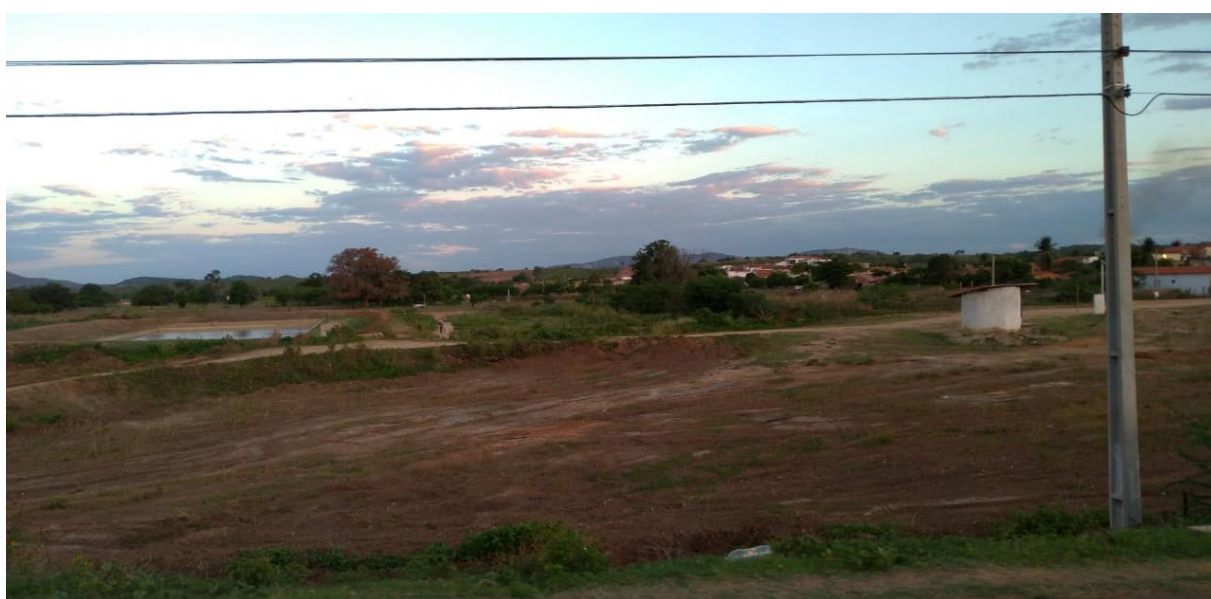
**Figura 16:** Área sem água acumulada

De acordo com moradores locais, mesmo após um longo período de estiagem, bastam apenas algumas precipitações, de pequena intensidade, para que a área fique alagada. Além disso, quando há novamente um longo período sem chuvas, a água permanece acumulada. A figura 16 apresenta uma fotografia tirada no dia 02 de janeiro de 2019. Como pode ser observado, a área está limpa e seca, visto que nas últimas semanas do ano de 2018 a prefeitura de José da Penha utilizou sua frota de máquinas para realizar cortes de terra e limpezas nos espaços públicos.

Através dos dados apresentados na Tabela 1, nota-se que nos últimos meses do ano de 2018 houve uma pequena precipitação, enquanto do início do ano de 2019 até o dia em que está registrado na figura 17, 29 de janeiro de 2019, houve um acúmulo de chuva de 130,9 mm. Fazendo uma comparação entre as figuras 16 e 17, percebe-se que há uma ausência de drenagem nesta área, bem como a presença de um lençol freático.

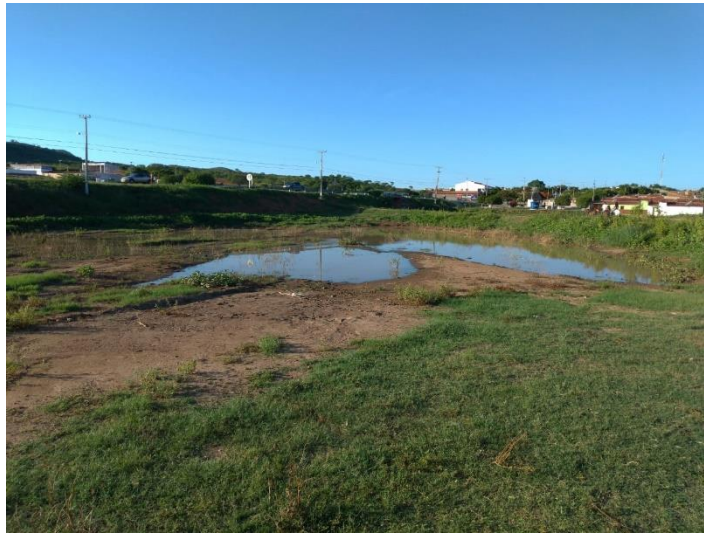
**Figura 17:** Área com acúmulo de água

A situação da área fotografada no dia 29 de janeiro de 2019, pode ser visualizada claramente na figura 17 abaixo.

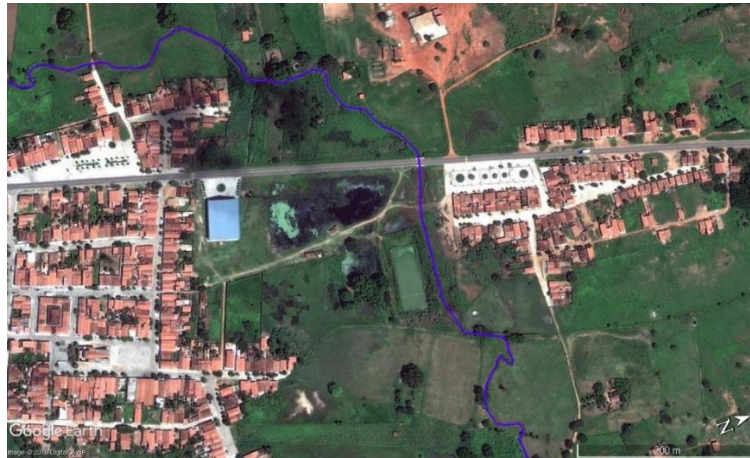
**Figura 18:** Percurso natural do riacho

Outro ponto importante a ser mencionado é a passagem de um riacho nas proximidades da área em estudo, conforme pode ser visualizado na figura 18. Seguindo seu percurso natural, as águas pluviais e contribuição de outros reservatórios naturais seguem até o açude que abastece a cidade.

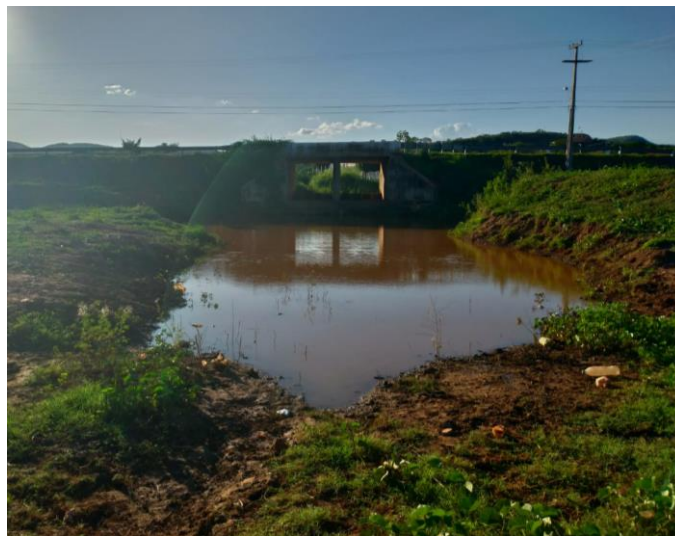
**Figura 19:** Acúmulo de água após a ponte

Observa-se que este percurso atravessa a BR – 405, através de uma ponte de pequena dimensão, passando ao norte da área em estudo. Além disso, há um acúmulo de água, após a ponte, como pode ser visto na figura 19.
