**AÇUDAGEM NO SEMIÁRIDO BRASILEIRO: CARACTERÍSTICAS  
CONSTRUTIVAS, ANOMALIAS E CLASSIFICAÇÃO DE RISCO DE BARRAGENS DE  
TERRA DE PEQUENO PORTE**

Monografia apresentada à Universidade  
Federal Rural do Semi-Árido como requisito  
para obtenção do título de Bacharel em  
Engenharia Civil.

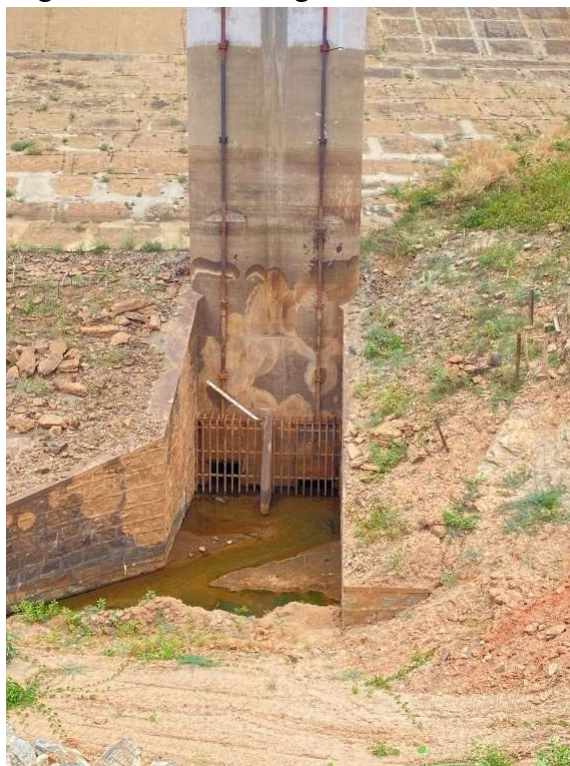
Figura 6 - Tomada d'agua

O funcionamento de uma barragem de terra baseia-se na resistência oferecida pelo maciço de solo compactado, que contém a pressão da água no reservatório. A tomada d'água é projetada para captar o recurso hídrico na cota desejada, garantindo a qualidade e a quantidade adequadas para o uso pretendido. A operação eficiente da tomada d'água é crucial para a gestão dos níveis do reservatório e para assegurar o fornecimento contínuo de água

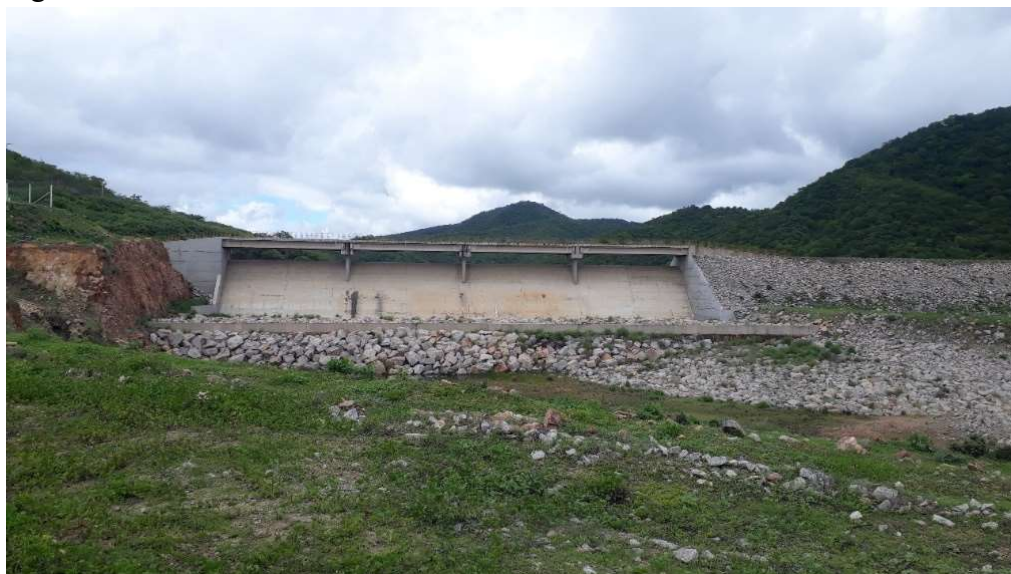
Figura 7 - Vertedouro

Esses dispositivos têm ampla aplicação em sistemas de irrigação, estações de tratamento de água e esgoto, barragens, além do controle e medição de vazões em pequenos cursos d'água e no gerenciamento do escoamento em condutos livres. Os tipos de vertedores mais comuns incluem os retangulares, os de parede espessa, os de parede delgada e os do tipo comporta (Silva, 2016). A figura 7 ilustra um vertedouro construído em um barramento das obras do PISF.

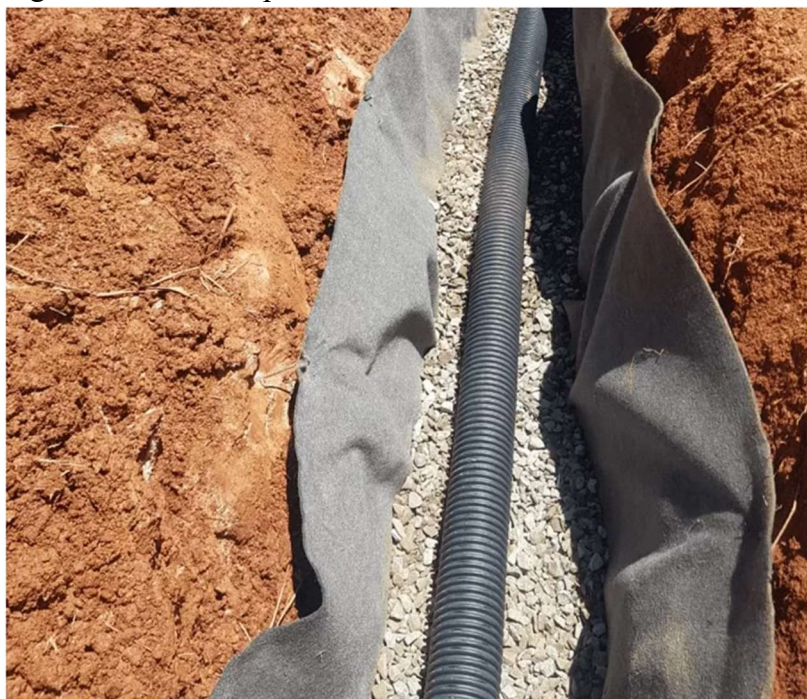
Figura 8 - Dreno de pé

Para prevenir futuras anomalias no corpo das barragens, é indispensável a implementação de drenos de pé, componentes essenciais para a estabilidade e segurança dessas estruturas. Esses drenos desempenham a função primordial de coletar e conduzir a água que percola pelo corpo da barragem, evitando o acúmulo excessivo de pressão hidrostática que poderia comprometer a integridade do maciço, ilustrado na figura 8.

Conforme o Sistema Nacional de Informações sobre Segurança de Barragens (SNISB), os drenos de pé consistem em zonas de material permeável localizadas no pé do talude de jusante ou em trincheiras escavadas sob o pé, também preenchidas com material permeável. Essa configuração eficiente permite que a água infiltrada seja interceptada e conduzida para fora da barragem de maneira segura, assegurando sua estabilidade estrutural e prevenindo possíveis falhas.

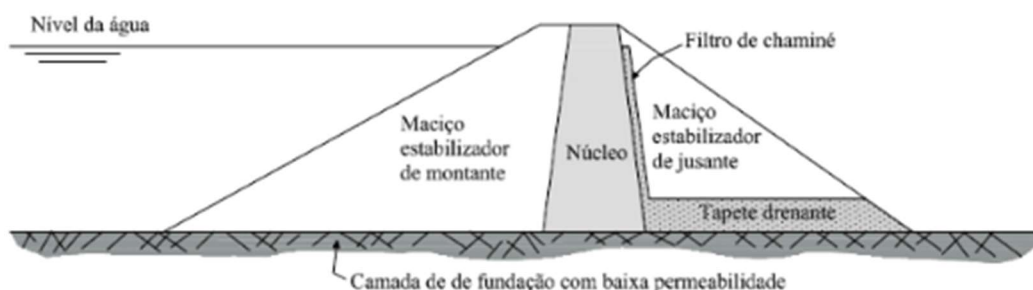
Figura 9 - Representação filtro chaminé e tapete drenante

No interior de algumas barragens, há a presença de uma zona drenante, que pode ser disposta vertical ou inclinadamente ao longo de praticamente toda a sua altura. Essa estrutura, conhecida como filtro chaminé, se estende horizontalmente por meio de um tapete drenante na região de contato com a fundação e por um prisma de enrocamento, formado por blocos de pedra, localizado no talude de jusante. Essas zonas drenantes compõem o sistema de drenagem interna da barragem, desempenhando a função essencial de conduzir a água que atravessa a zona de montante, a fundação e as ombreiras até a jusante, evitando danos estruturais. O filtro chaminé é estrategicamente posicionado entre o núcleo da barragem e o maciço estabilizador de jusante, garantindo a eficiência do escoamento interno.

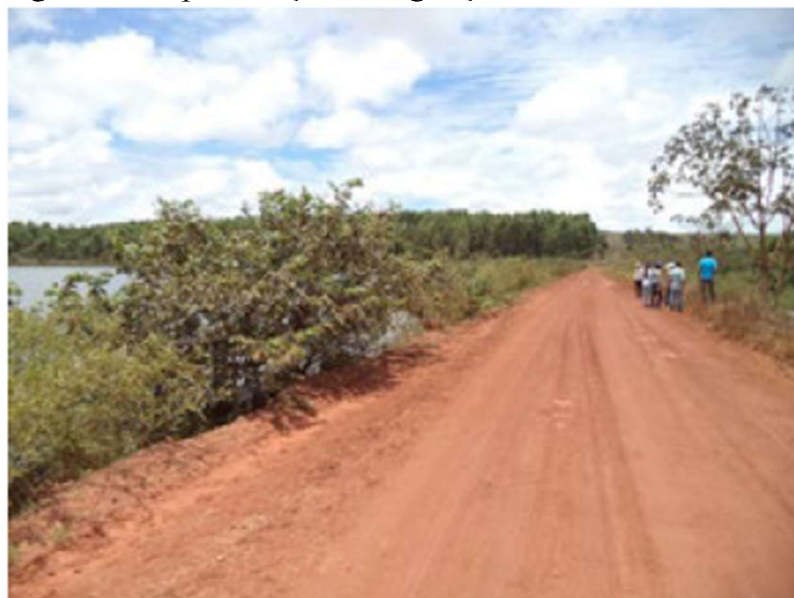
Figura 11- Representação de vegetação excessiva

O crescimento de árvores e arbustos nos taludes de montante, de jusante e na área imediatamente após a jusante do barramento pode comprometer a estrutura devido ao desenvolvimento das raízes. Exemplos incluem a redução da distância de percolação, o aumento de vazios no maciço pela decomposição de raízes ou pela remoção de árvores, além do bloqueio de tubos e sistemas de drenagem. Ademais, a vegetação excessiva dificulta ou até impede a realização de inspeções visuais e físicas da estrutura e das áreas próximas, prejudicando a identificação de outras anomalias (Ana, 2016).

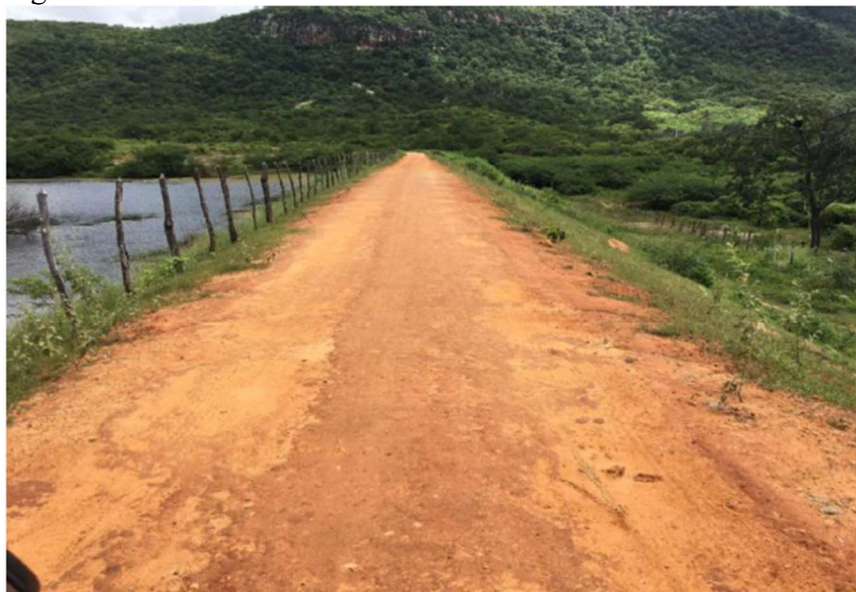
Figura 18 - Elementos do barramento

O barramento em estudo é uma barragem de terra homogênea, cuja fundação é composta por um solo típico da região, caracterizado como silte arenoso. Em 2013, sua capacidade de armazenamento foi ampliada, alcançando um volume total de 892.572,50 m<sup>3</sup> (Barbosa, 2018). Por meio do levantamento topográfico realizado na área, foi possível determinar que o comprimento do barramento é de 280 metros, enquanto a largura da crista mede 5 metros, possui também uma altura de 13 metros, esse parâmetro foi considerado como sendo a diferença entre a cota da crista e a cota do leito do rio do lado a jusante.

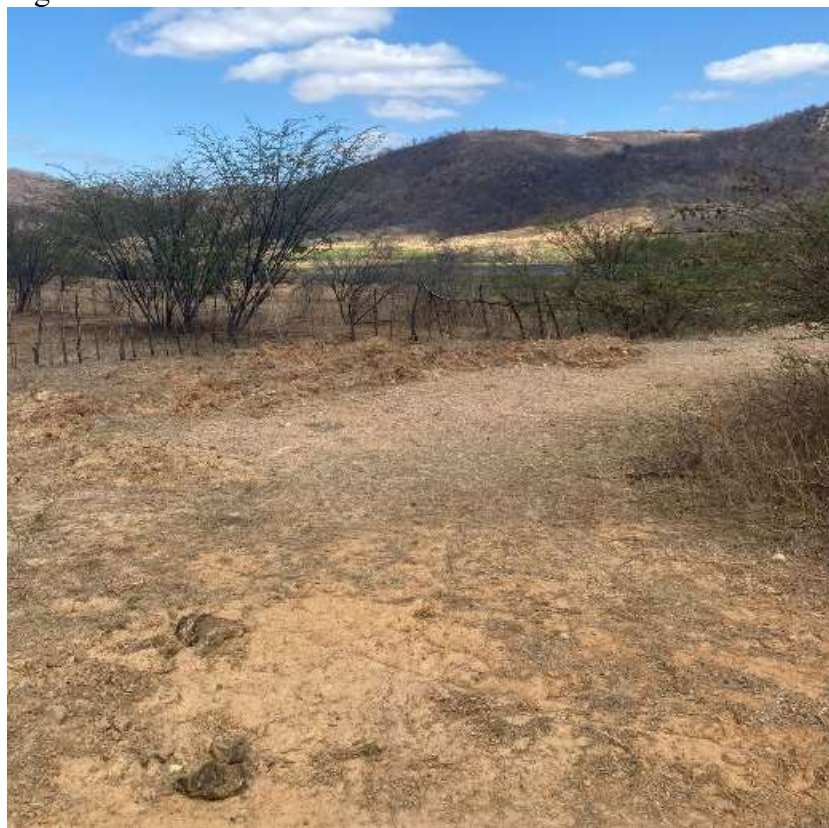
Figura 21 - Área de extravasamento

Na figura 21, é possível observar a área onde a topografia favorece o extravasamento de água, corroborando as análises realizadas com base nos dados processados. De acordo com relatos de moradores da região, a ausência de um extravasor adequado durante o período de chuvas, quando o reservatório atinge volumes elevados, faz com que a água extravase pelas laterais devido às condições topográficas. Esse fenômeno não apenas dificulta o acesso à área, mas também provoca o escoamento da água em direção à estrada de terra que conecta o barramento às comunidades próximas, impactando significativamente a mobilidade local e a segurança da infraestrutura.

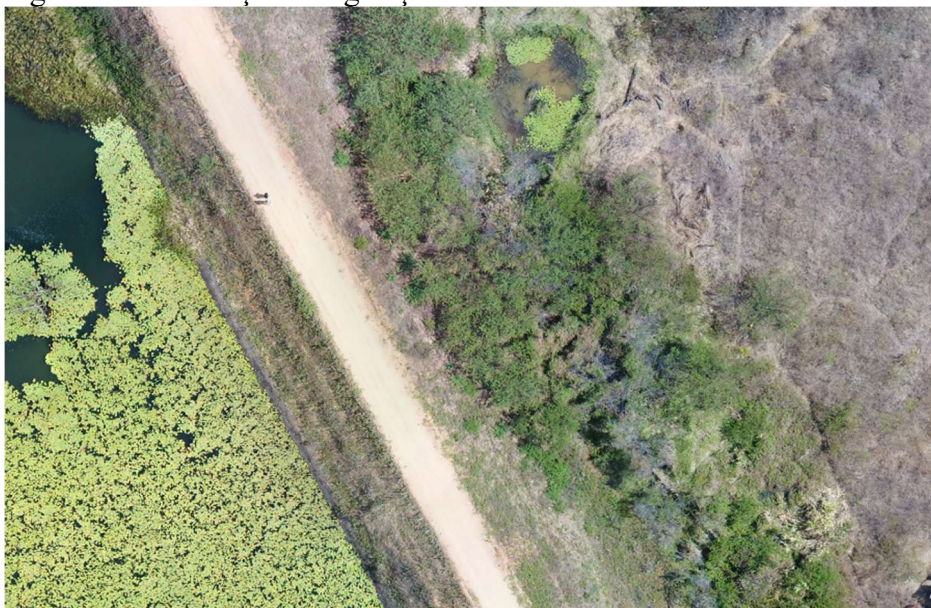
Figura 22 - Presença de vegetação excessiva

Conforme pode ser observado na figura 22, há um excesso de vegetação na parte inferior do talude a jusante. Embora a presença de vegetação rasteira nos taludes possa ser benéfica como medida de proteção contra a erosão, a presença de vegetação alta representa um fator de risco significativo. O crescimento excessivo dessas plantas pode comprometer a segurança e a estabilidade do barramento, já que as raízes das vegetações altas podem penetrar nas camadas do solo, causando danos estruturais, abrindo caminhos para infiltrações e aumentando a vulnerabilidade da estrutura.

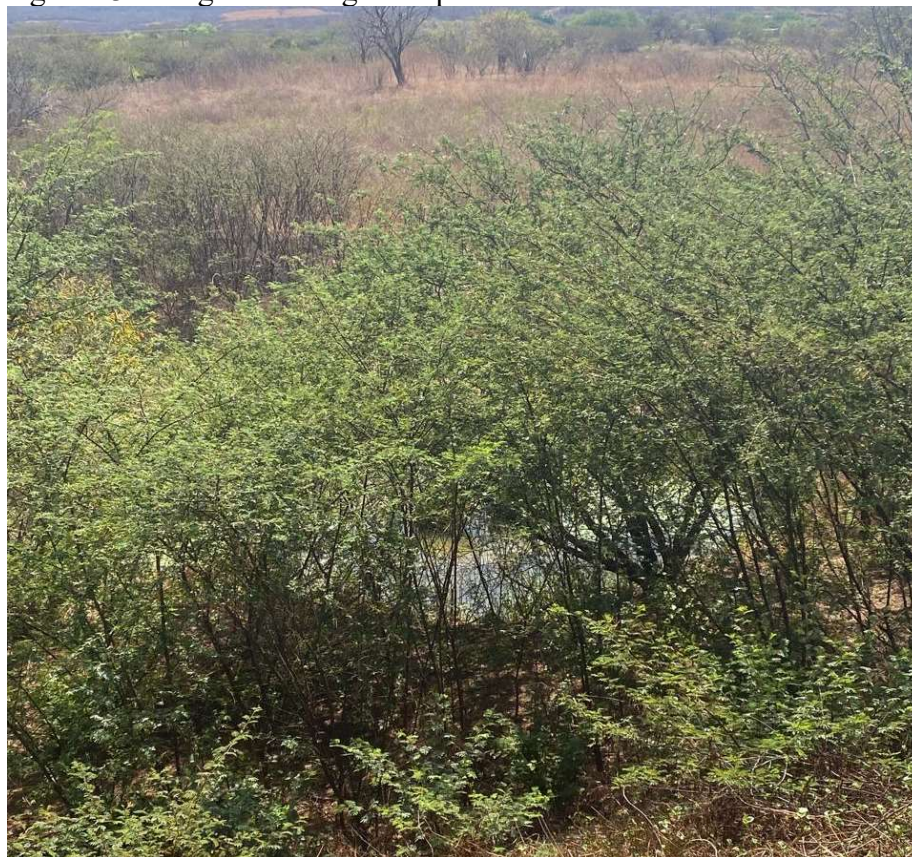
Figura 23 - Surgência de água no pé do barramento

Na Figura 23, é possível observar a presença de água próxima à base inferior do talude a jusante, associada à vegetação presente na área, como ilustrado na mesma imagem. Essa surgência de água exige uma investigação detalhada no barramento, considerando a possibilidade de ocorrência de um processo de percolação, ou até mesmo de um fenômeno de “*piping*”.

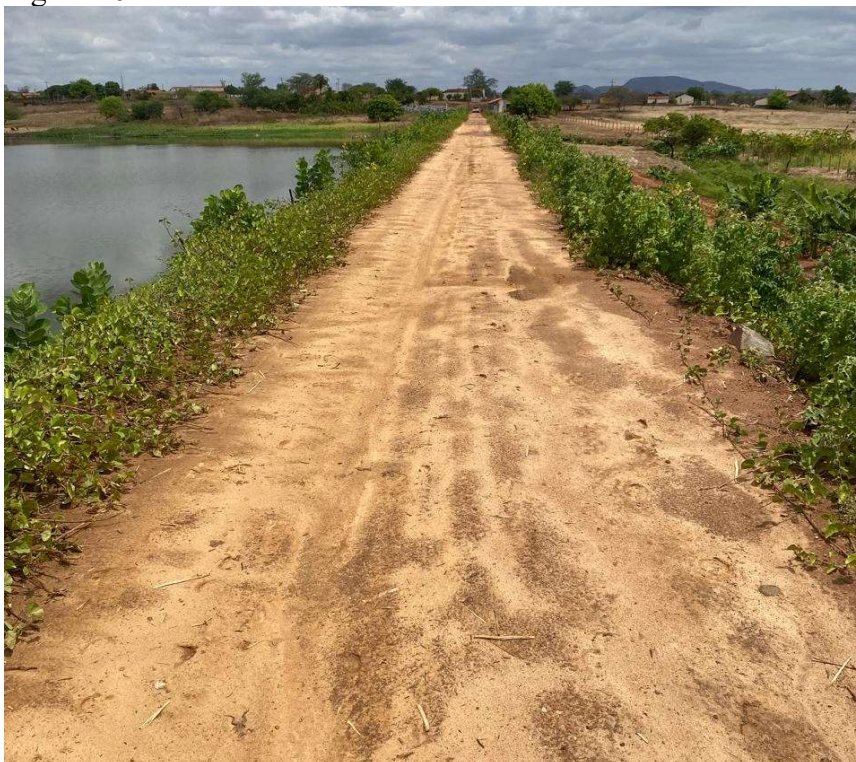
Figura 26 -Talude barramento José da Penha

Na análise do barramento, foram verificadas a presença de elementos estruturais, como os taludes de montante e jusante, além da crista. Elementos esses essenciais para garantir a estabilidade e a segurança da estrutura. A Figura 26 ilustra a presença desses elementos no barramento.

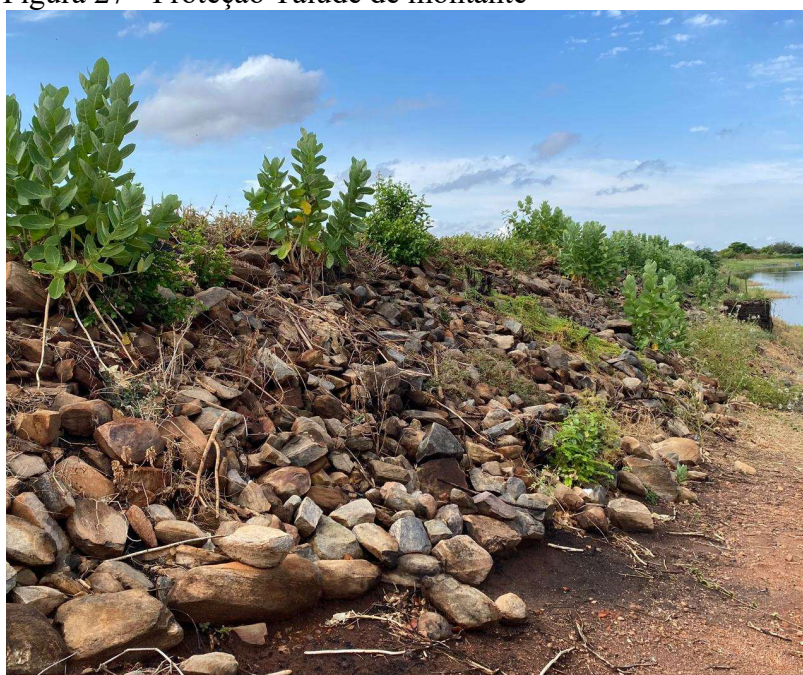
Figura 27 - Proteção Talude de montante

Além disso, foi analisada a presença de *rip rap* no barramento, levando em consideração a importância desse revestimento na proteção do talude de montante. Sua aplicação visa minimizar os impactos causados pela ação das águas, reduzindo processos erosivos e aumentando a estabilidade da estrutura.. Esse aspecto pode ser observado na Figura 27.

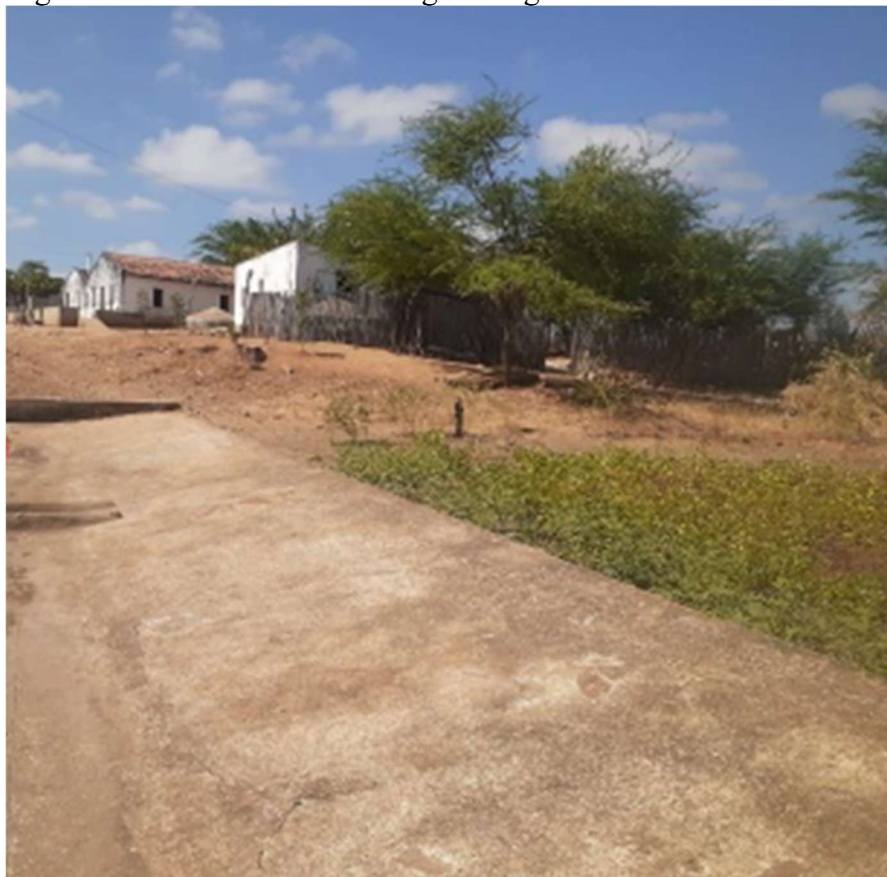
Figura 28 - Vertedouro da Barragem Angicos

Outro elemento fundamental para garantir a segurança e a estabilidade do barramento são os vertedouros, cuja função é medir e/ou controlar a vazão em canais, evitando sobrecargas na estrutura. O barramento em questão possui um pequeno vertedouro, conforme ilustrado na Figura 28.

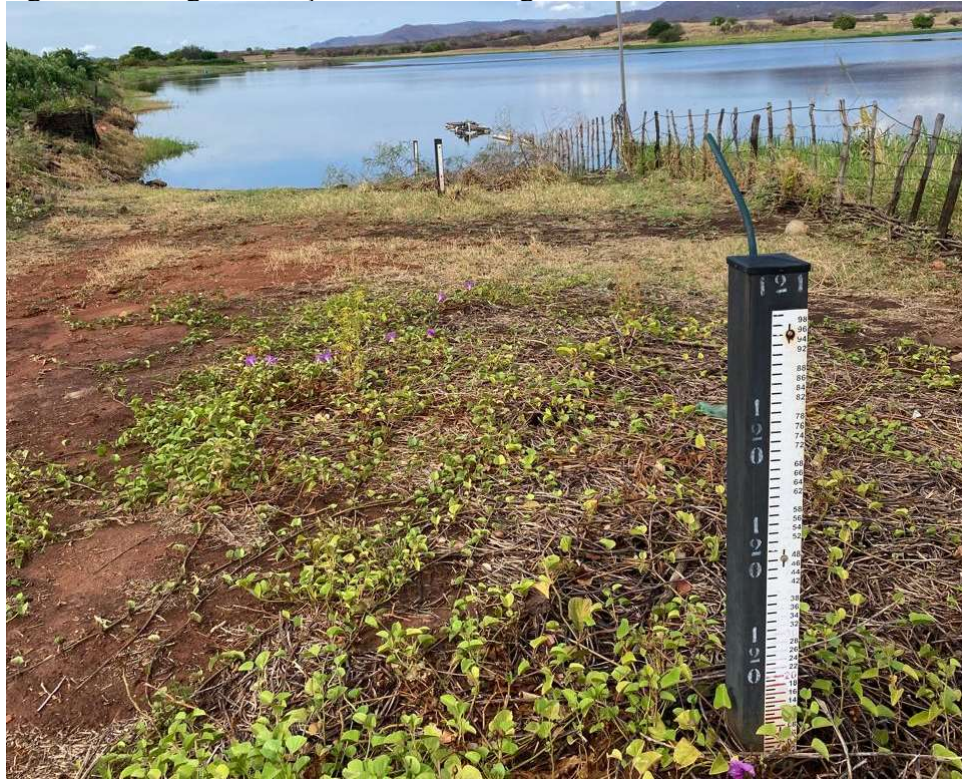
Figura 29 - Régua medição de nível de água

Além dos demais elementos estruturais, foi identificada a presença de réguas de medição do nível da água, essenciais para o monitoramento contínuo do reservatório, como mostra a figura 29. Esses dispositivos permitem acompanhar variações no volume armazenado, auxiliando na gestão dos recursos hídricos e na prevenção de riscos associados a níveis extremos, como transbordamentos ou períodos de escassez.

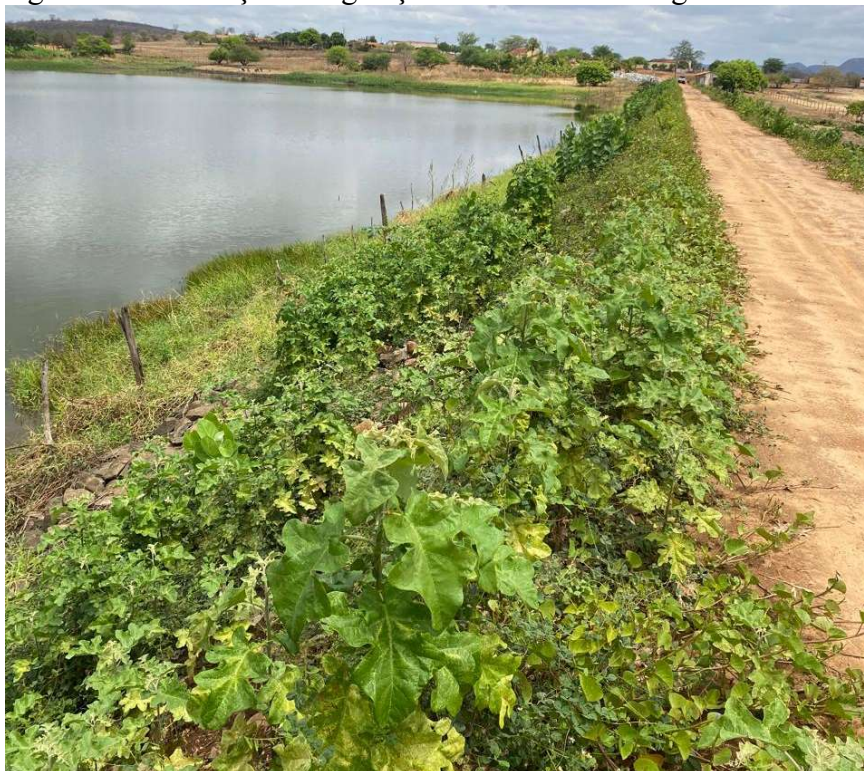
Figura 30 - Presença de vegetação no barramento angicos

Essa condição de vegetação excessiva nos taludes não é recente. Segundo a pesquisa de Barbosa (2024), essa anomalia já havia sido identificada no período de seu estudo, evidenciando que não há um processo contínuo e eficaz de manutenção preventiva. A ausência de intervenções adequadas para o controle da vegetação e a preservação das condições estruturais reforça a necessidade de implementação de um plano de gestão e manutenção regular, garantindo a segurança e a conformidade do barramento com as normativas vigentes.

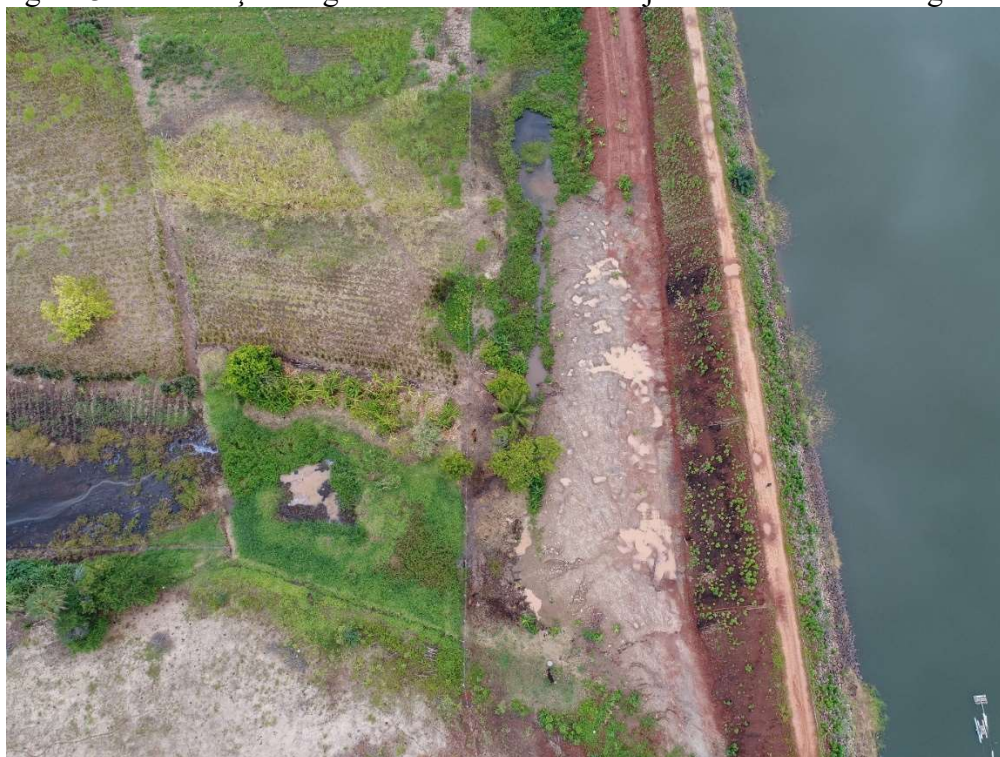
Figura 31 - Presença de água na base do talude de jusante barramento angicos

Além disso, a pesquisa de Barbosa (2024) já havia identificado essa surgência de água na base do talude durante seu estudo, indicando que esse problema não é recente e vem se prolongando ao longo dos anos sem medidas corretivas adequadas. Essa persistência do fenômeno sugere a ausência de um programa eficaz de manutenção e monitoramento do barramento, o que representa um risco significativo à segurança estrutural. Caso a situação não

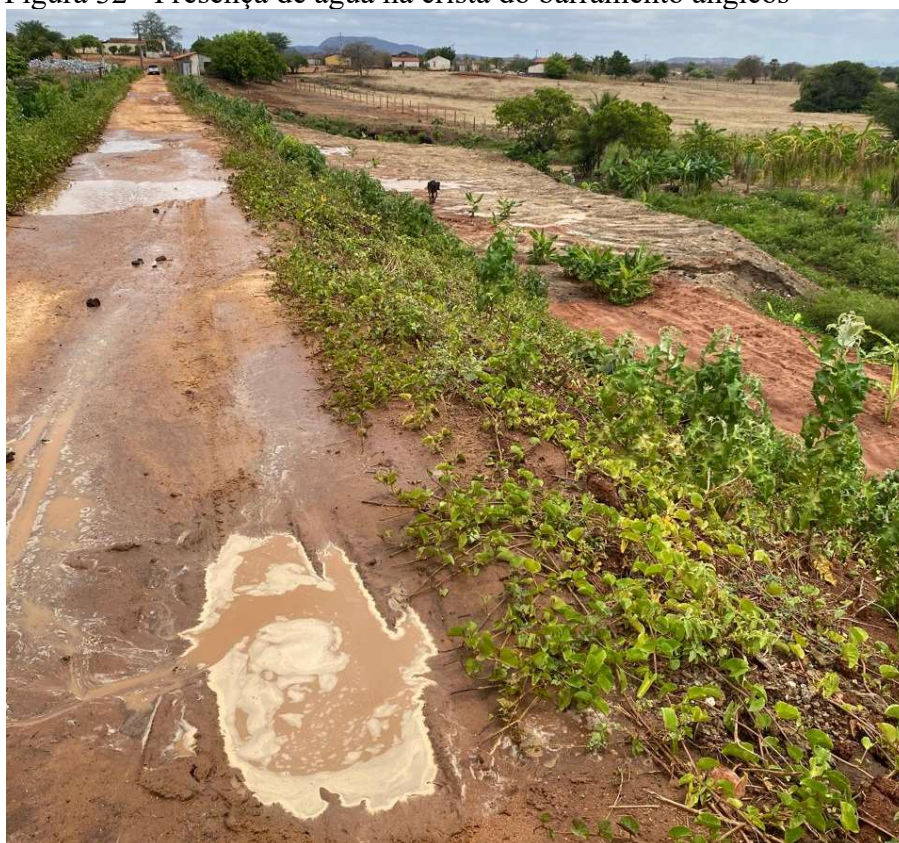
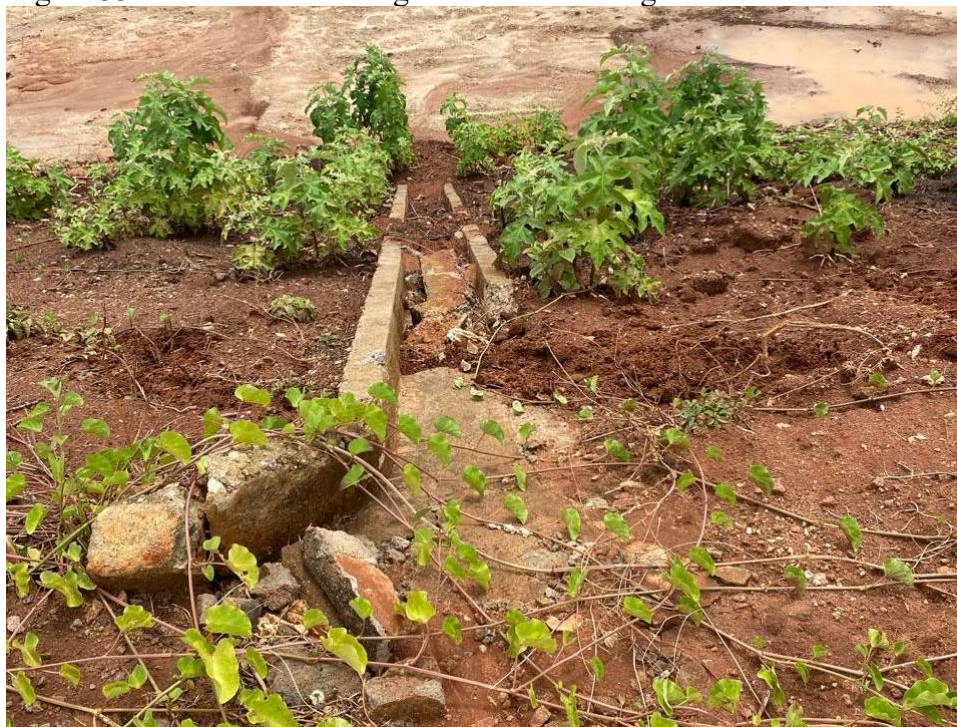
Figura 32 - Presença de água na crista do barramento angicos

Embora o barramento possua meios-fios e canaletas projetados para direcionar a água e evitar o acúmulo sobre a crista, a falta de manutenção levou ao desgaste e deterioração dessas estruturas. Como evidenciado na Figura 32, os danos estruturais impediram que os dispositivos de drenagem cumprissem sua função corretamente, favorecendo o acúmulo de água e aumentando o risco de infiltrações indesejadas.

A presença constante de água na crista pode comprometer a estabilidade da barragem, pois o excesso de umidade pode acelerar processos erosivos e reduzir a resistência do solo devido à quebra do grau de compactação, tornando a estrutura mais vulnerável a falhas.

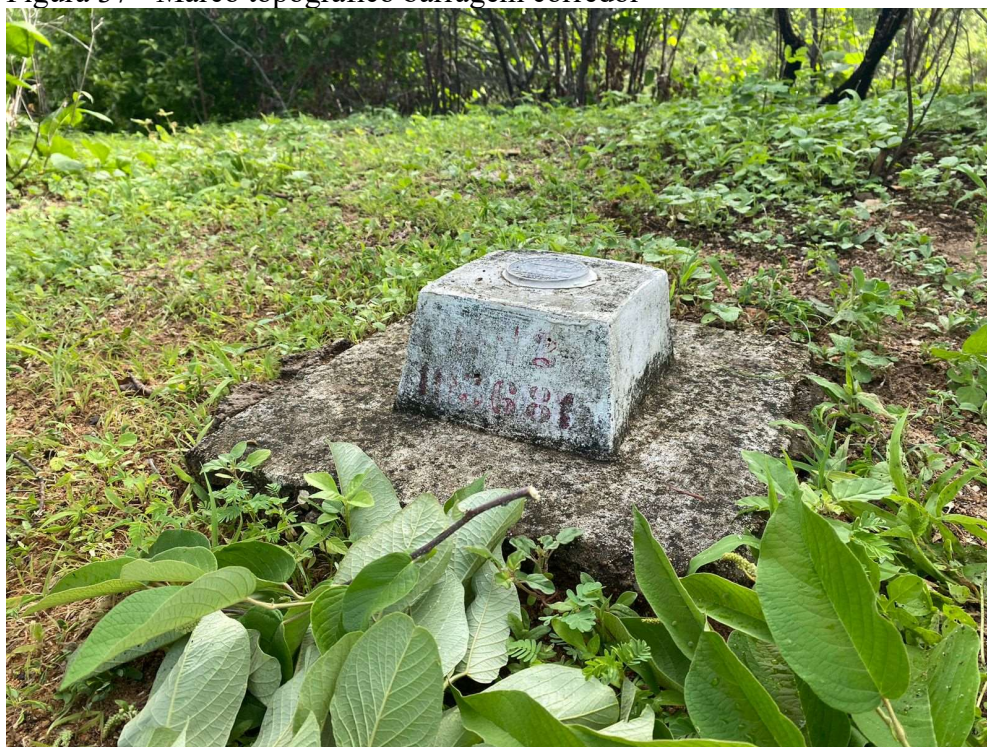
Figura 37 - Marco topográfico barragem corredor

Durante a visita ao barramento, foi possível identificar um instrumento de medição não observado em outros barramentos analisados: o marco topográfico, conforme ilustrado na Figura 37. Esse elemento desempenha um papel fundamental no monitoramento do comportamento estrutural da barragem, permitindo o acompanhamento de possíveis movimentações ou recalques ao longo do tempo. O uso do marco topográfico contribui para a segurança da estrutura, auxiliando na detecção precoce de anomalias.

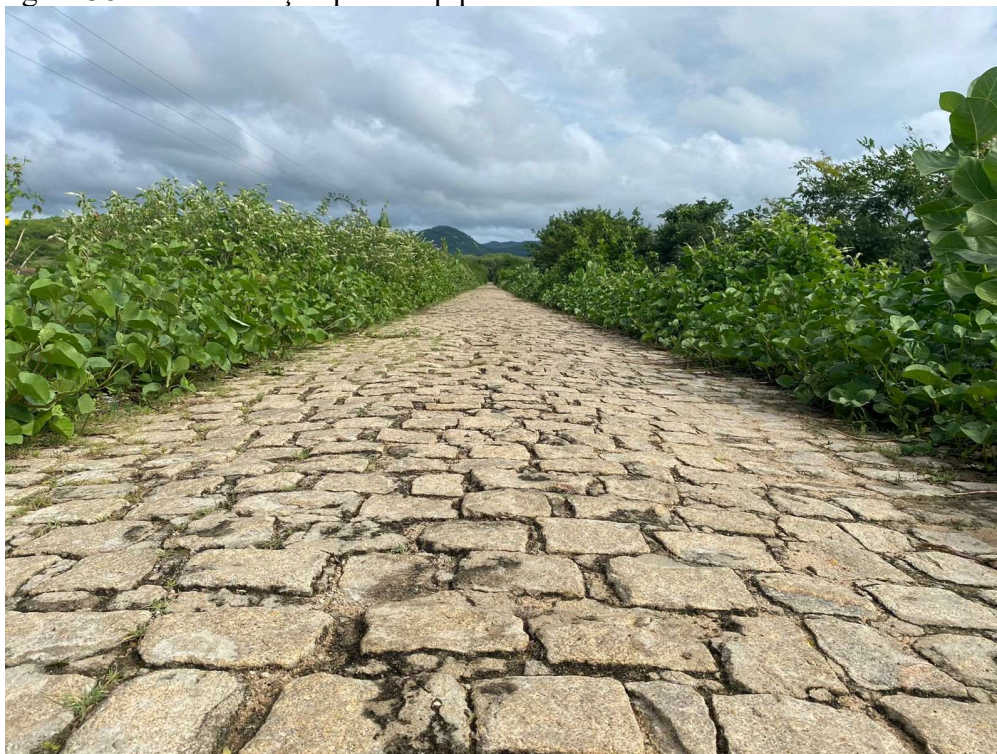
Figura 38 - Pavimentação paralelepípedo barramento corredor

Durante a análise do barramento, observou-se a presença de pavimentação em paralelepípedo ao longo de toda a extensão da crista, conforme ilustrado na Figura 38. Esse revestimento não foi identificado nos demais barramentos analisados no estudo, tornando-se uma característica diferenciada desta estrutura.

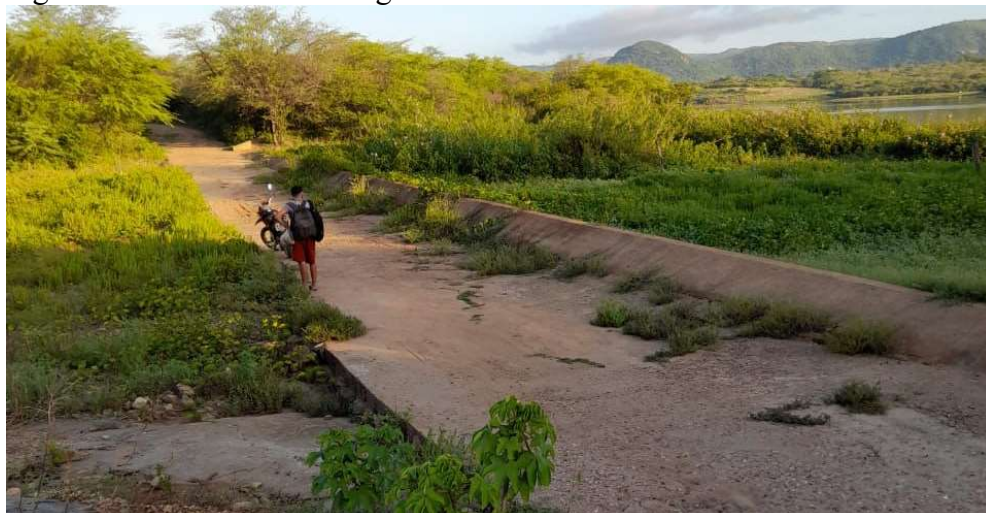
Figura 39 - Vertedouro barragem corredor

Durante a visita ao barramento, foi possível identificar a presença de um vertedouro associado a uma passagem molhada, que desempenha um papel fundamental ao permitir o acesso de moradores da zona rural às suas residências. Essa configuração pode ser observada na Figura 39.

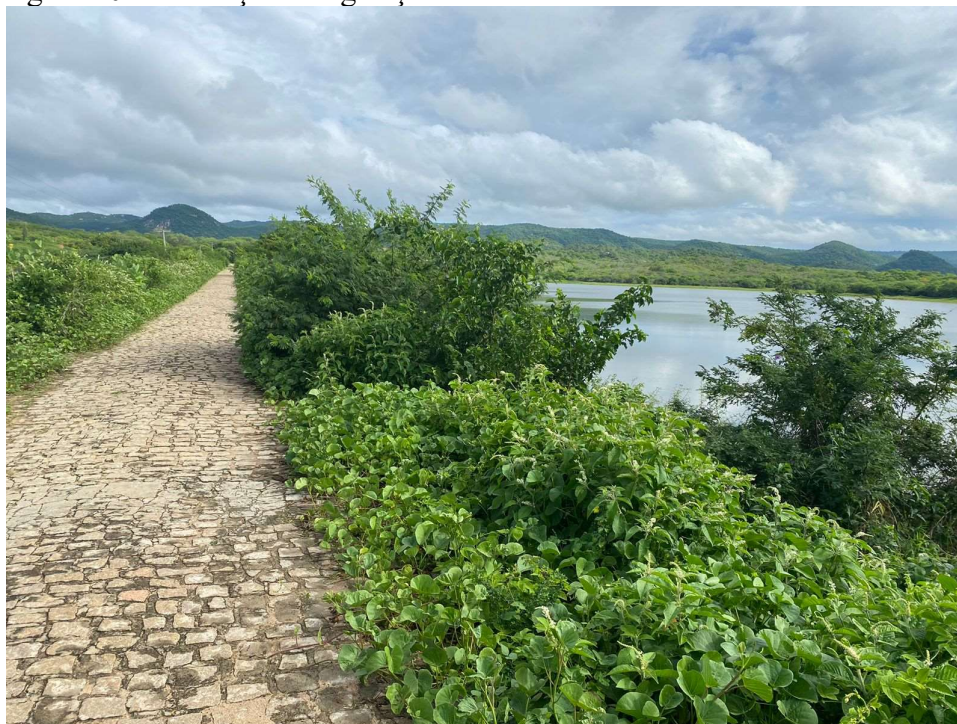
Figura 40 - Presença de vegetação no barramento do corredor

Durante a inspeção do barramento, foi possível constatar a presença de uma vegetação densa e extensa, cobrindo toda a estrutura, incluindo os taludes de montante e jusante, conforme ilustrado na Figura 40. A proliferação dessa vegetação atingiu um nível tão significativo que algumas árvores cresceram além dos limites da crista do barramento, invadindo áreas que deveriam estar livres de obstruções. Esse crescimento descontrolado compromete não apenas a acessibilidade para inspeções e manutenções periódicas, mas também pode representar um risco estrutural.

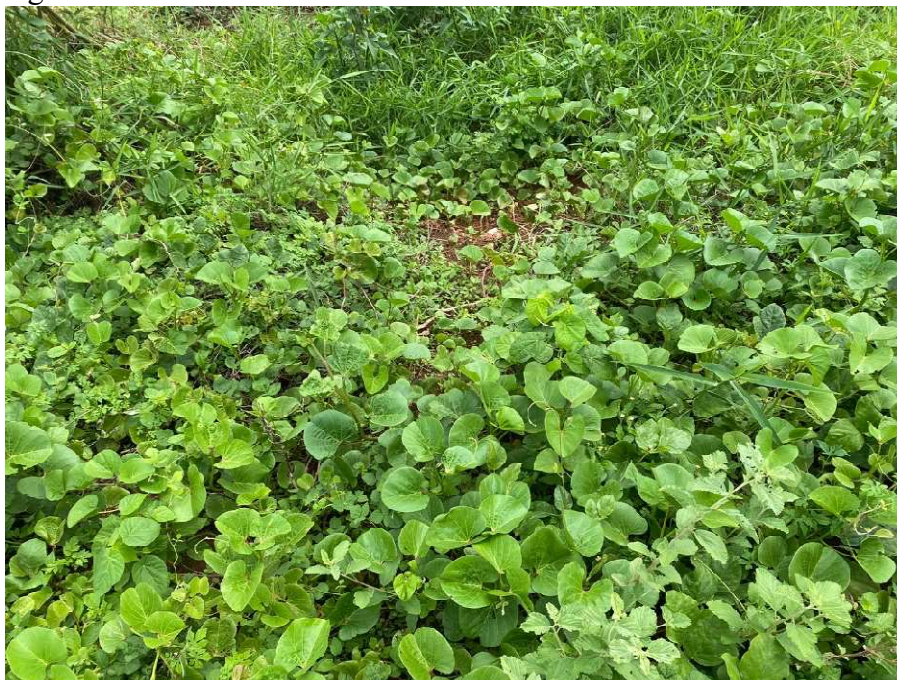
Figura 41 - Cobertura dos taludes do barramento do corredor

Durante a inspeção, constatou-se também que o talude de montante quanto o de jusante não possuem qualquer tipo de proteção contra erosão, conforme ilustrado na Figura 41. Além disso, observou-se que toda a superfície dos taludes está completamente coberta por vegetação densa, o que dificulta a avaliação visual e a detecção de possíveis processos erosivos. A ausência de revestimentos ou mecanismos de contenção adequados pode favorecer a degradação gradual do solo, especialmente em períodos de chuvas intensas, aumentando o risco de instabilidade da estrutura. A cobertura vegetal, embora possa fornecer certa proteção superficial contra a ação da água e do vento, pode também ocultar indícios de erosão.
