**PANORAMA DOS AGENTES DE DEGRADAÇÃO DA BARRAGEM VINTE E  
CINCO DE MARÇO EM PAU DOS FERROS/RN**

Monografia apresentada à Universidade  
Federal Rural do Semi-Árido como requisito  
para obtenção do título de Bacharel em  
Engenharia Civil.

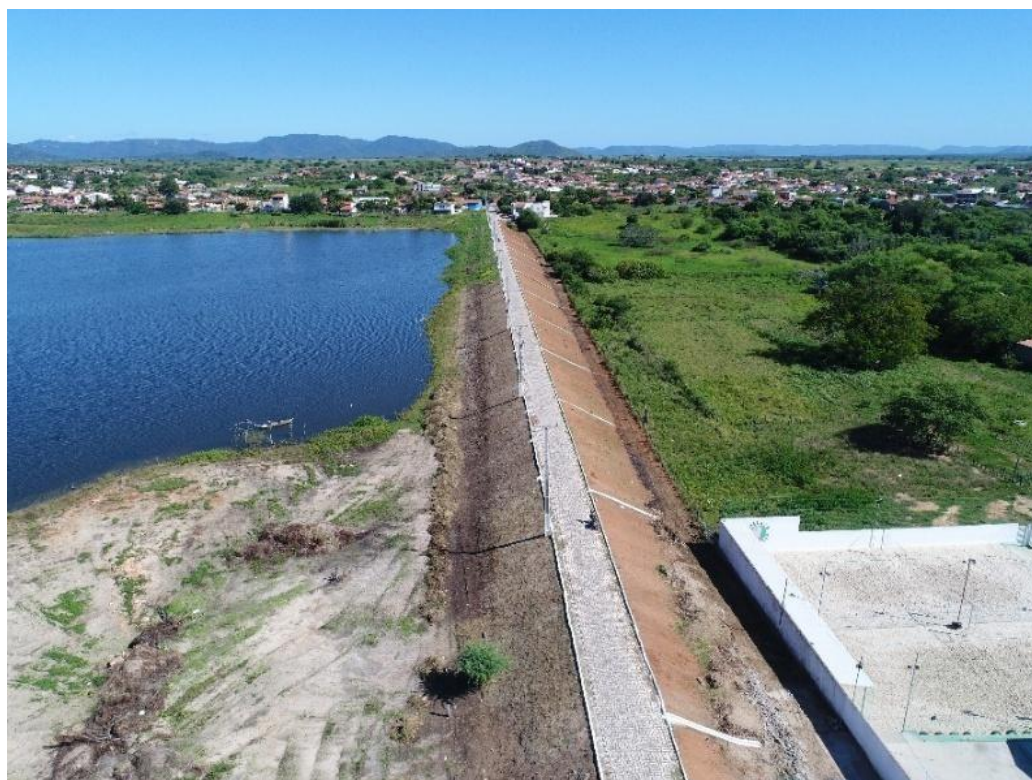
Figura 6 – Estrutura dos taludes de montante, jusante e o coroamento da barragem da vinte e cinco de Março em Pau dos Ferros-RN

Portanto, essas características do vertedouro garantem uma boa vida útil, uma vez que reduz a ação de possíveis erosões, infiltrações e danos estruturais; assim sendo, evita-se ainda assoreamento, facilita também na manutenção e monitoramento do comportamento hidrológico da barragem, e permite intervenções rápidas em situações de vulnerabilidade, o que é uma ferramenta de controle a eventos extremos. Tais estruturas podem ser visualizadas nas Figuras 6 e 7.

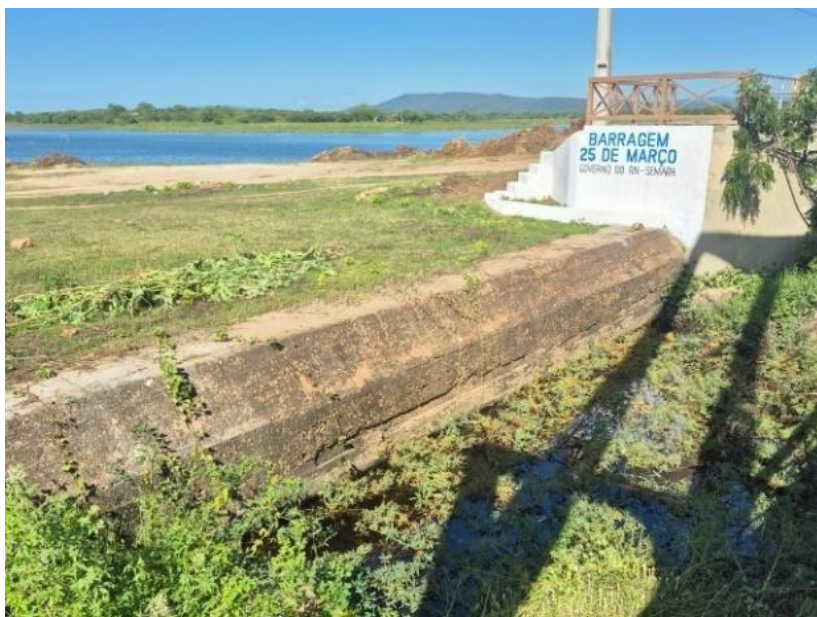
Figura 7 – Vertedouro da barragem vinte e cinco de Março

Pode ser elencado também o vertedouro, sendo do tipo canal escavado em rocha com soleira livre, elemento essencial para escoar o excesso de água ao longo dos períodos de quadros chuvosos intensos, o que assegura que o nível da barragem não ultrapasse a crista do barramento, sendo um fator determinante para prevenção acerca de um possível rompimento da barragem, o que protege a população circunvizinha, propriedades e meio ambiente local.

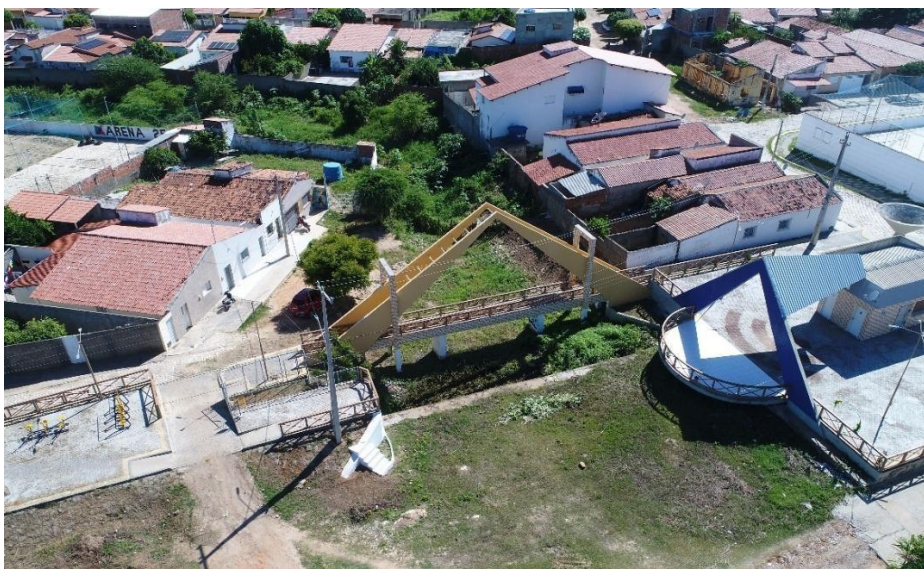
Figura 9 – Habitações edificadas dentro da APP no entorno da barragem da vinte e cinco de Março

“para açudes e reservatórios artificiais ou naturais, a faixa marginal de proteção devendo ser observado: a faixa mínima de 30 (trinta) metros e máxima de 100 (cem) metros em área rural, e a faixa mínima de 15 (quinze) metros e máxima de 30 (trinta) metros em área urbana. Sendo tal situação não contemplada diante da presença de diversas habitações instaladas em tal área.”

Portanto, a ocupação irregular das faixas marginais de proteção da barragem representa um risco, onde há maior propensão a degradação das encostas e assoreamento, o que afeta a

Em relação as ocupações irregulares no entorno da barragem por residências construídas dentro da Área de preservação Permanente (APP), tem-se que também representa um risco socioambiental relevante. Além de comprometer a qualidade da água e acelerar a degradação das margens.

Essa ocupação expõe as famílias a riscos de alagamentos e/ou colapsos estruturais. Assim, propõe que seja feita uma vistoria e análise mais detalhada se as habitações não correm riscos maiores e necessitam de intervenções, como também palestras ou debates públicos que visem esclarecer a população mais próxima sobre os possíveis riscos de está inserido dentro de uma área de preservação. A Figura 14 mostra as habitações no entorno do reservatório e a Figura 15 o modelo digital de elevação (MDE) de declividade das margens da barragem, que em vermelho mostra as maiores cotas e as cotas mais frias representa o interior do reservatório.

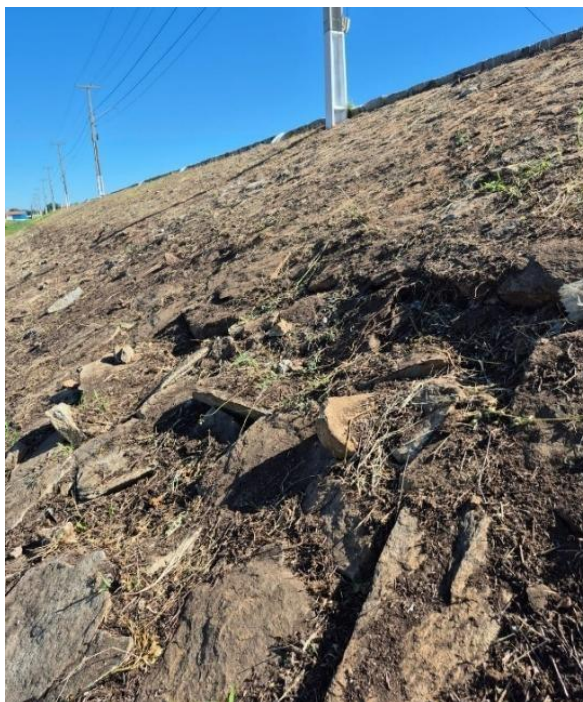
Figura 11 – Descolamento do maciço que compõem o “*Rip rap*” do talude de montante da barragem da vinte e cinco de Março

Todavia, uma das irregularidades observadas está relacionada ao enrocamento do talude de montante, que apresenta defeitos estruturais como o descolamento dos blocos de rocha, conforme ilustra a Figura 11.

Esse tipo de degradação compromete diretamente a função protetora do enrocamento, responsável por evitar a erosão da estrutura, além de dissipar a energia mecânica provocada pelo vento e gravidade que culminam na formação das ondas. É compreendido, que a falta de manutenção adequada potencializou processos erosivos e contribuiu para a degradação do maciço do “*rip rap*”, ao qual aumenta a possibilidade de falhas estruturais em eventos extraordinários de cheia (Alves, 2023).

Um dos problemas mais críticos está relacionado a estrutura do enrocamento no talude de montante, o qual apresenta falhas como o desencaixe de blocos de pedra e sinais de erosão localizada. Com isso, para corrigir esse dano é recomendado a recomposição da camada de *riprap* com blocos de rocha de granulometria conforme a que está executada no talude.

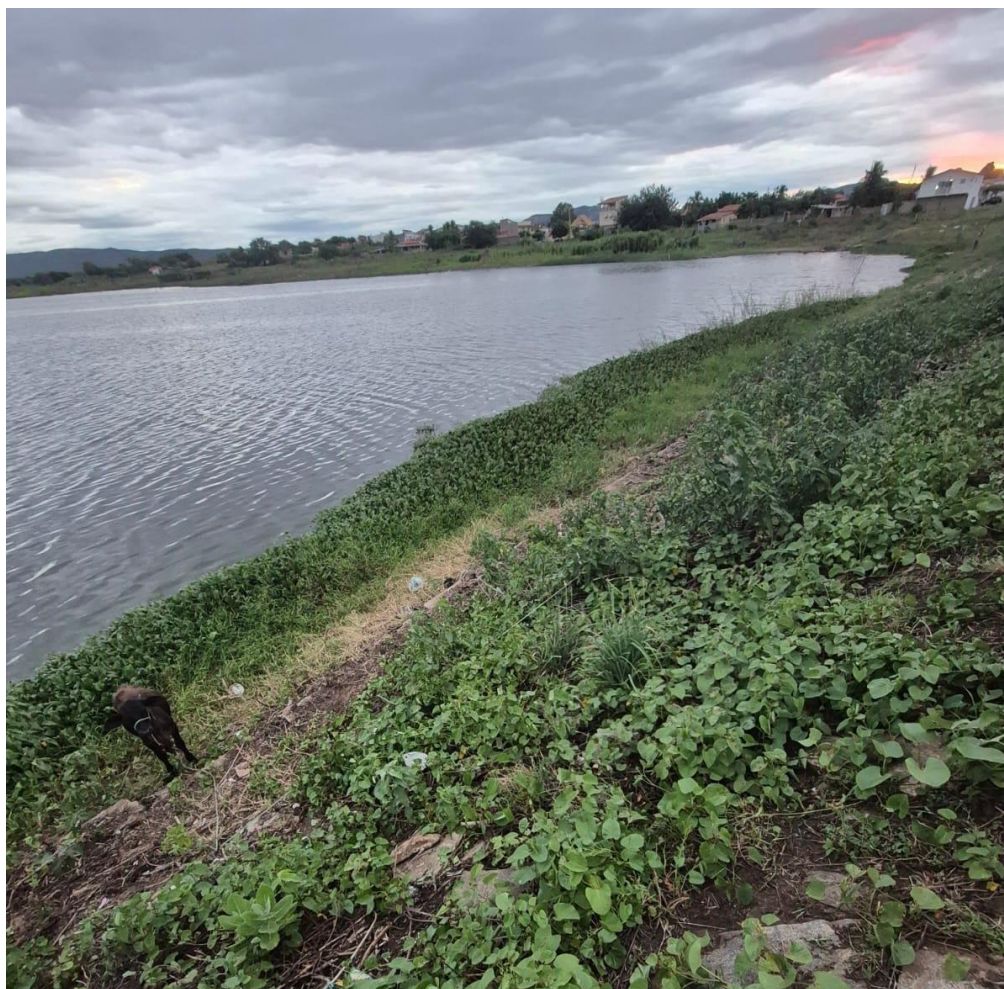
Figura 12 – presença de vegetação e animais no talude de montante

Outro ponto observado, foi a presença de vegetação no talude também de montante, o que é danoso, e de acordo com a Figura 12, sendo espécies de médio e pequeno porte, que podem ter o desenvolvimento de raízes de forma mais profunda e afetar a integridade do maciço, o que gera ou cria caminhos para a infiltração da água, aumentando o risco de percolação e erosão interna – o *piping*-, conforme expõe (Bezerra, 2025).

Portanto, é sugerido que essa vegetação seja retirada, o que estava sendo feito até a metade do barramento de montante, sobretudo durante visita in loco. Moradores locais haviam afirmado que o DNOC'S responsabilizou o município de fazer o restante da limpeza, fato que é importante para evitar erosões.

Outra medida também importante consiste na remoção da vegetação do talude de montante, pois, essas plantas ao desenvolverem comprometem estrutura de barramento e facilitam as infiltrações, o que pode resultar em processos de percolação ou *Piping*. No talude de jusante, é recomendado complementar a vegetação (gramíneas), isso porque esse tipo de vegetação protege o solo contra erosão superficial sem comprometer a estrutura interna do maciço.

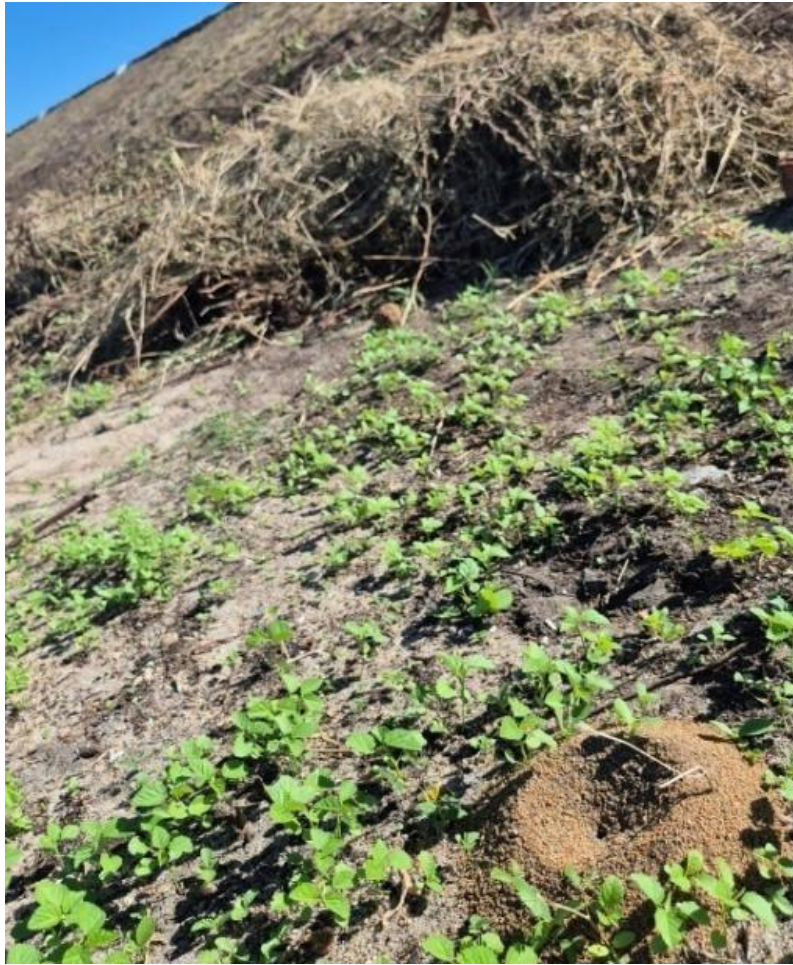
Figura 13 – Presença de formigueiros no talude de jusante da estrutura

Sobre o talude de jusante, foram constatadas duas anomalias relevantes: ausência de proteção vegetal e presença de formigueiros. Com isso, ambos apresentam magnitude pequena (P) e NP=1, o que mostra um impacto inicial com potencial de agravamento. Entretanto, a vegetação pode expor o solo a ação das águas pluviais, e os formigueiros, representa uma ameaça a integridade do solo e podem favorecer a processos de infiltração e desagregação.

Com isso, é necessário a eliminação desses formigueiros e inspeções regulares para evitar agravamento e riscos voltados para a estrutura existente. Nas Figuras 13 e 14, é possível perceber esse agente nocivo.

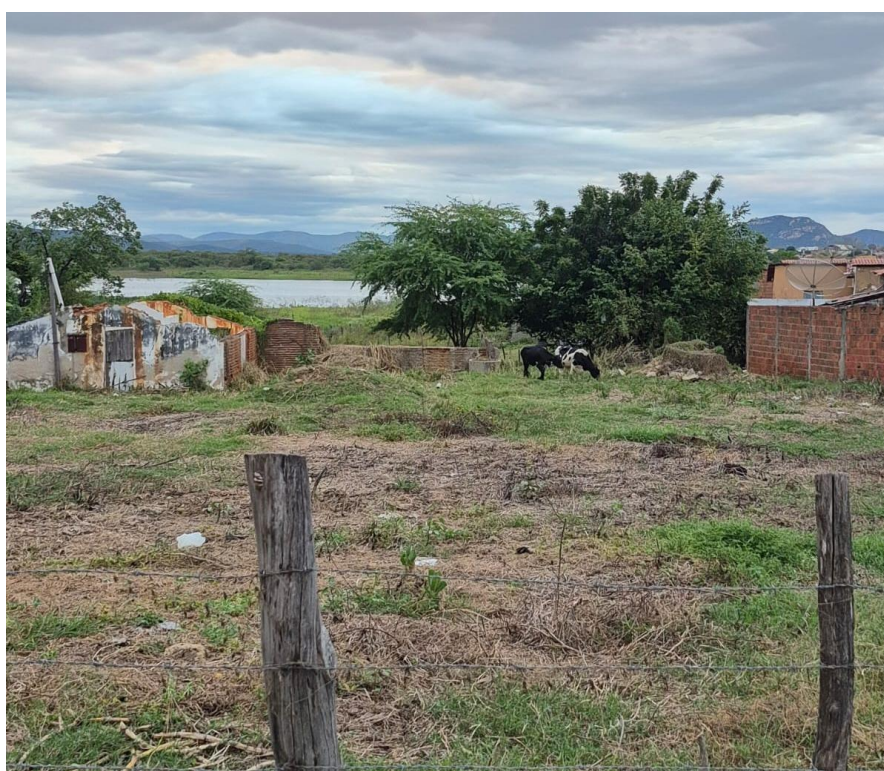
Figura 16 – Presença de animais próximas ao reservatório

Sobretudo, também foi constatado criação e o abastecimento de água aos animais no entorno imediato da barragem, que apesar de ser comum em zonas rurais, é definido como uma prática inadequada do ponto de vista técnico e ambiental, uma vez que está dentro da faixa de APP. Esse fato é embasado devido a destruição da vegetação nativa das margens da barragem, ao qual acaba acelerando os processos de erosão superficial das margens.

Sobre a criação de animais, que pode ser observado na figura 16, deve ser sugerido trechos específicos para a dessedentação e proposto o cercamento das demais faixas, com o intuito de minimizar os impactos ocasionados. Pois, o ideal é a construção de bebedouros fora da área de proteção; também pode ser sugerido, ações informativas sobre educação ambiental
