UNIVERSIDADE FEDERAL RURAL DO SEMIÁRIDO  
CENTRO DE ENGENHARIAS  
DEPARTAMENTO DE ENGENHARIA E CIÊNCIAS AMBIENTAIS  
CURSO DE ENGENHARIA CIVIL

**AVALIAÇÃO DA CONFORMIDADE DAS NORMAS DE ACESSIBILIDADE  
ARQUITETÔNICA EM UMA UNIVERSIDADE PÚBLICA DO NORDESTE –  
ESTUDO DE CASO**

Trabalho de conclusão de curso apresentado à  
coordenação de Engenharia Civil da  
Universidade Federal Rural do Semi-Árido  
como parte dos requisitos necessários para  
obtenção do título de Bacharel em Engenharia  
Civil.

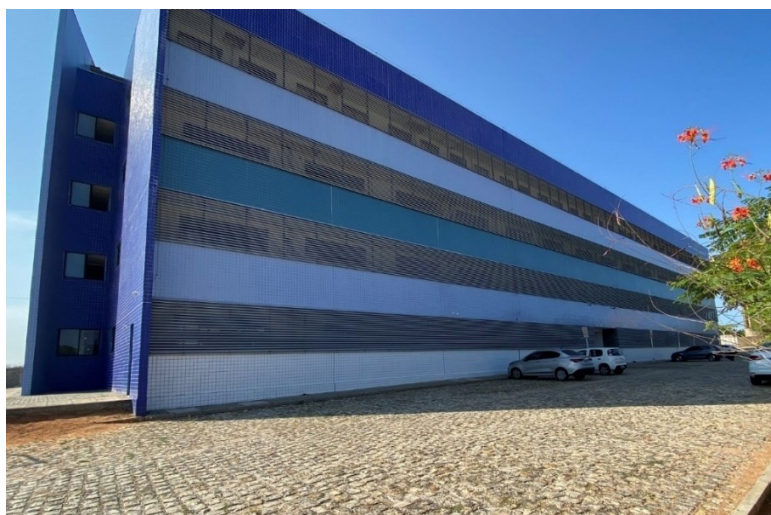
Figura 7 – Edificação estudada

A Figura 7 ilustra a edificação em questão, objeto de estudo neste trabalho.

Quanto a sua estrutura, são 7.030,97 m<sup>2</sup> de área construída distribuída em três pavimentos e térreo, no qual, além da diretoria, sala de reuniões e auditório, estão localizados os laboratórios que possuirão maiores sobrecargas de peso para a estrutura da edificação e/ou maior circulação de volume de materiais para os laboratórios. São: laboratório de mecânica dos solos, laboratório de misturas asfálticas, laboratório de estruturas, laboratório de materiais de construção, laboratório de técnicas construtivas, laboratório de projetos mecânicos, laboratório de usinagem, laboratório de ensaios mecânicos e laboratório de soldagem.

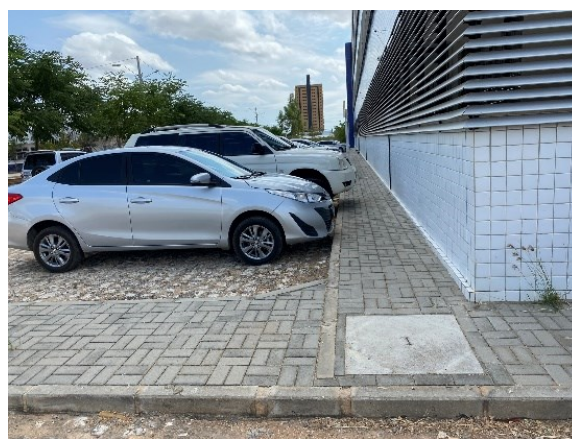
Quadro 1 – Inadequações encontradas nas calçadas da edificação estudada

- 1) Calçada sem aceso por rampa no lado esquerdo para P.C.D ou carinho de bebês;
- 2) Calçada com faixa livre menor do que o mínimo exigido de 120 cm;
- 3) Calçada não oferece espaço suficiente para manobra;
- 4) Carros estacionados de forma inadequada bloqueando o caminho dos pedestres.

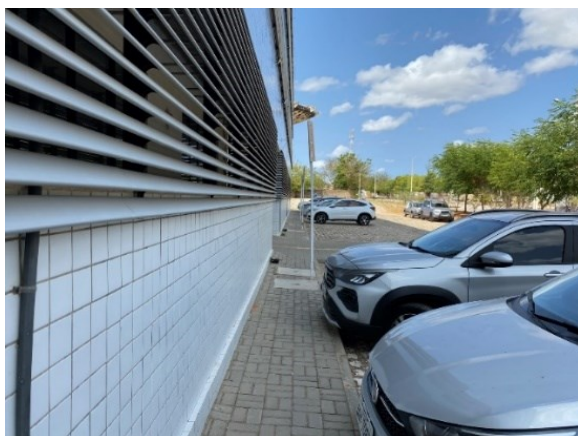
- 1) Placas de sinalização de vaga reservada para veículo na parte da faixa livre;
- 2) Inexistência de rota acessível para guiar o pessoa com deficiência ou mobilidade reduzida a entrada.

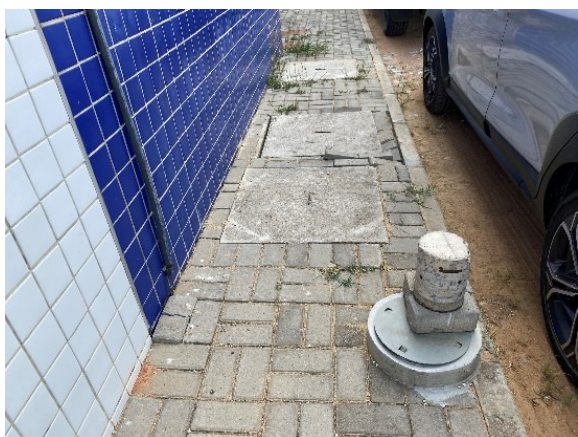
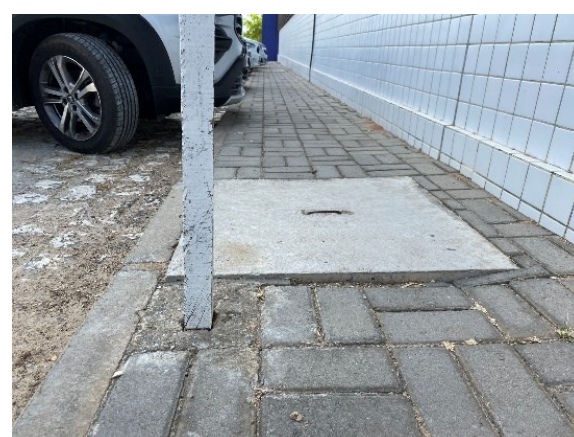
- 1) Existência de obstáculo fixo obstruindo a passagem, representando riscos para quem utiliza a calçada;
- 2) Os materiais de revestimento e acabamento com superfície irregular, instável e trepidante com blocos soltos aumentando o risco de quedas e acidentes.
- 3) As caixas de inspeção encontram-se desalinhadas com o nível do piso, o que pode resultar em obstáculos e irregularidades, comprometendo a acessibilidade e a segurança dos usuários.

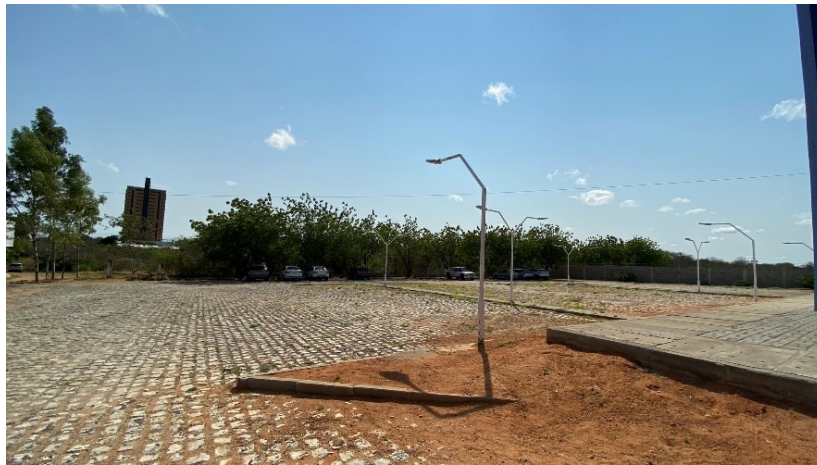
Figura 12 – Estacionamento (Lateral esquerda)

As Figuras 12, 13 e 14 representam o estacionamento da edificação em análise, que possui um total de 215 vagas disponíveis.

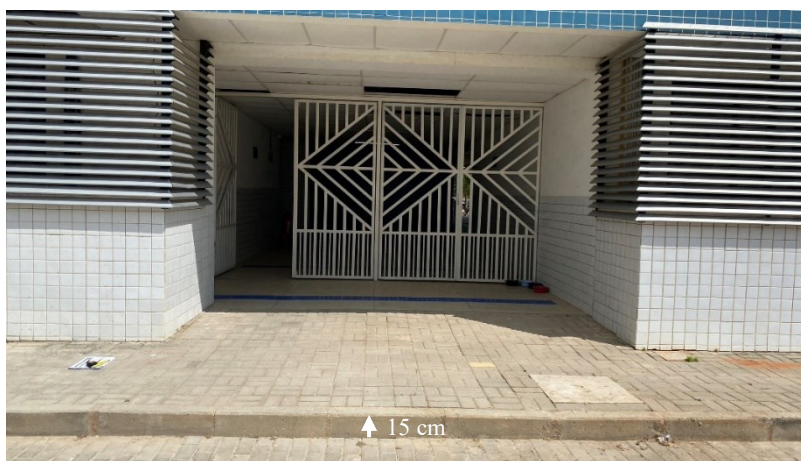
Figura 17 – Acesso secundário da edificação estudada (Acesso menos frequente)

Comumente essa entrada não é acessada por estudantes, uma vez que não há outras edificações em suas laterais tão pouco em frente à entrada em questão. No entanto, a NBR 9050 (ABNT, 2020) enfatiza que todas as entradas devem ser acessíveis e ressalva somente no caso em que forem esgotadas todas as possibilidades de torná-lo acessível. No caso desse acesso secundário essa ressalva não se aplica, uma vez que a construção de uma simples rampa resolveria o problema.

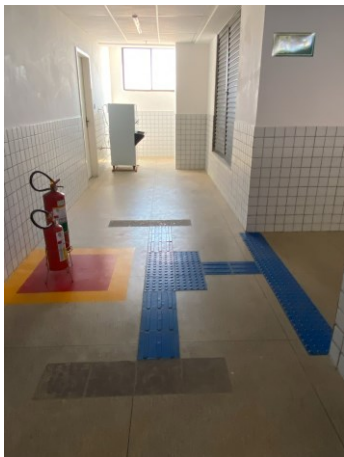
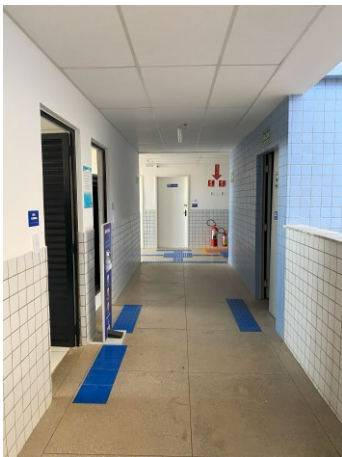
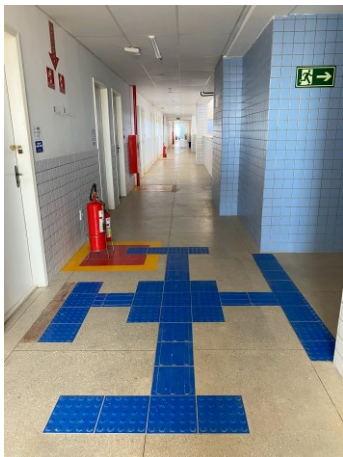
A deterioração evidenciada no terceiro pavimento, em comparação com o segundo, destaca a importância da manutenção contínua dos elementos de acessibilidade. Enquanto, no segundo pavimento, apesar de estar também em desacordo com as normas, os usuários conseguem adaptar-se diante da falta de alguma peça ou outra, no terceiro por sua vez, a autonomia é completamente comprometida devido o descolamento acentuado de piso tátil.

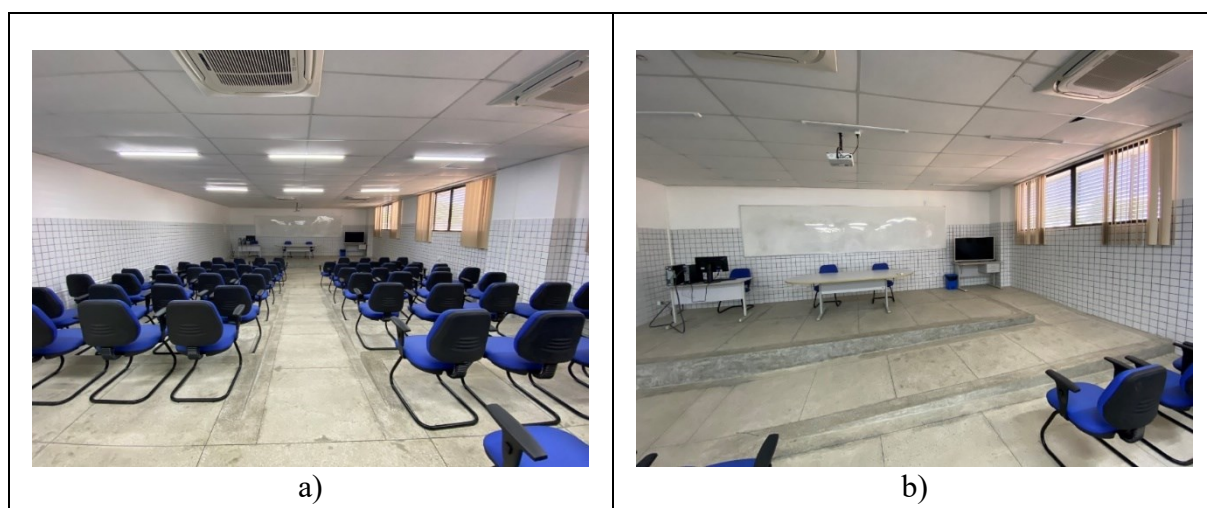
Figura 19 – Rampas do auditório – a) rampa central; b) rampas de acesso ao palco

Constatou-se que internamente apenas alguns ambientes como o auditório e os laboratórios 12, 13, 21 e 22 contam com rampas, conforme Figuras 19 e 20, respectivamente.

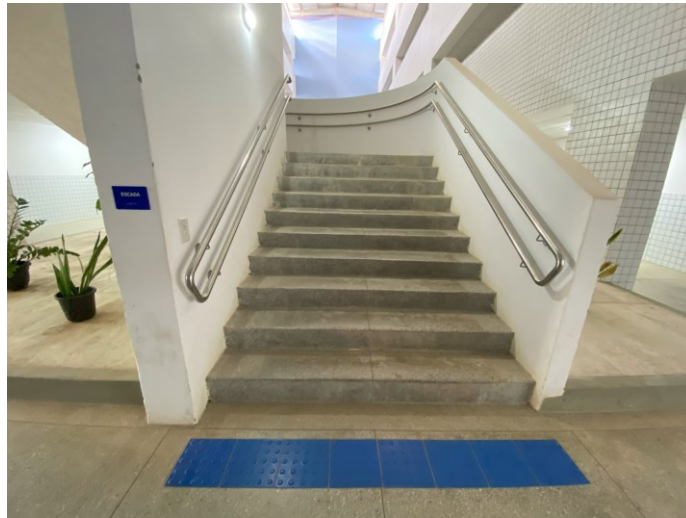
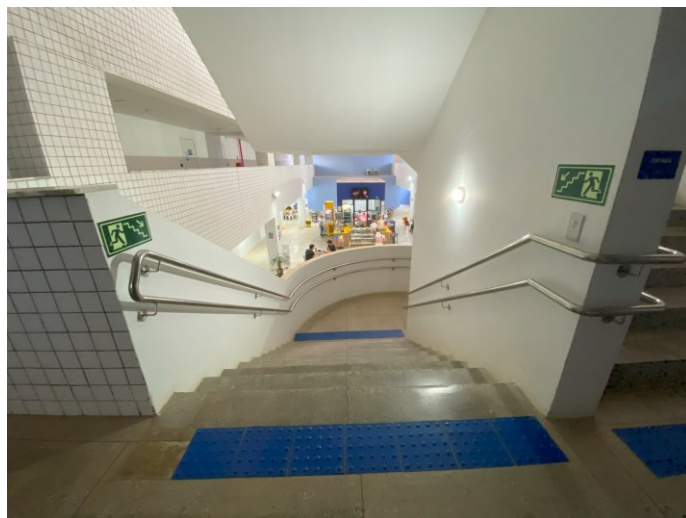
Figura 21 – Escada pavimento térreo – a) 1º lance; b) patamar; c) 2º lance

As Figuras 21, 22, 23 e 24 correspondem às escadas avaliadas na edificação estudada. Em seguida a cada figura, são disponibilizados quadros contendo informações detalhadas sobre afastamentos, dimensões de pisos e espelhos, bem como alturas dos corrimões, oferecendo uma visão abrangente das características avaliadas.

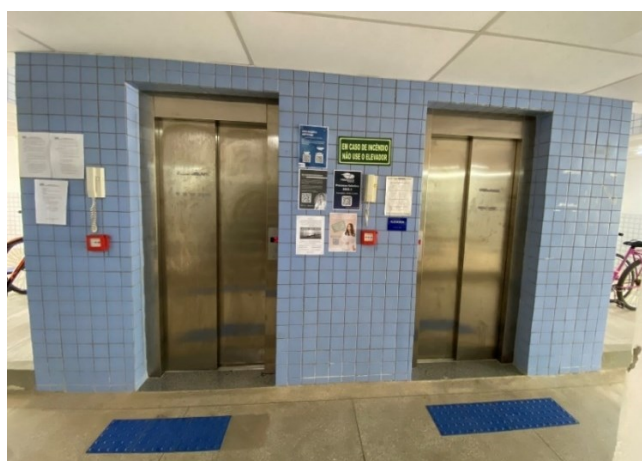
Figura 25 – Elevadores da edificação estudada

Além disso, obedecem às dimensões mínimas de 1,40 m x 1,10 m e a porta apresenta um vão livre de 0,80 x 2,10. Ademais, estão equipados com corrimões fixados nas paredes laterais e na parede de fundo, seguindo a altura recomendada entre 0,85 e 0,9. Quanto a botoeira da cabine, ela está posicionada entre 0,90 e 1,10 em relação ao piso, conforme regulamentado (Figuras 26 e 27). Entretanto, não possuem espelhos ou vidros que permitam ao usuário de cadeiras de rodas observar obstáculos enquanto se move para trás ao sair do elevador.

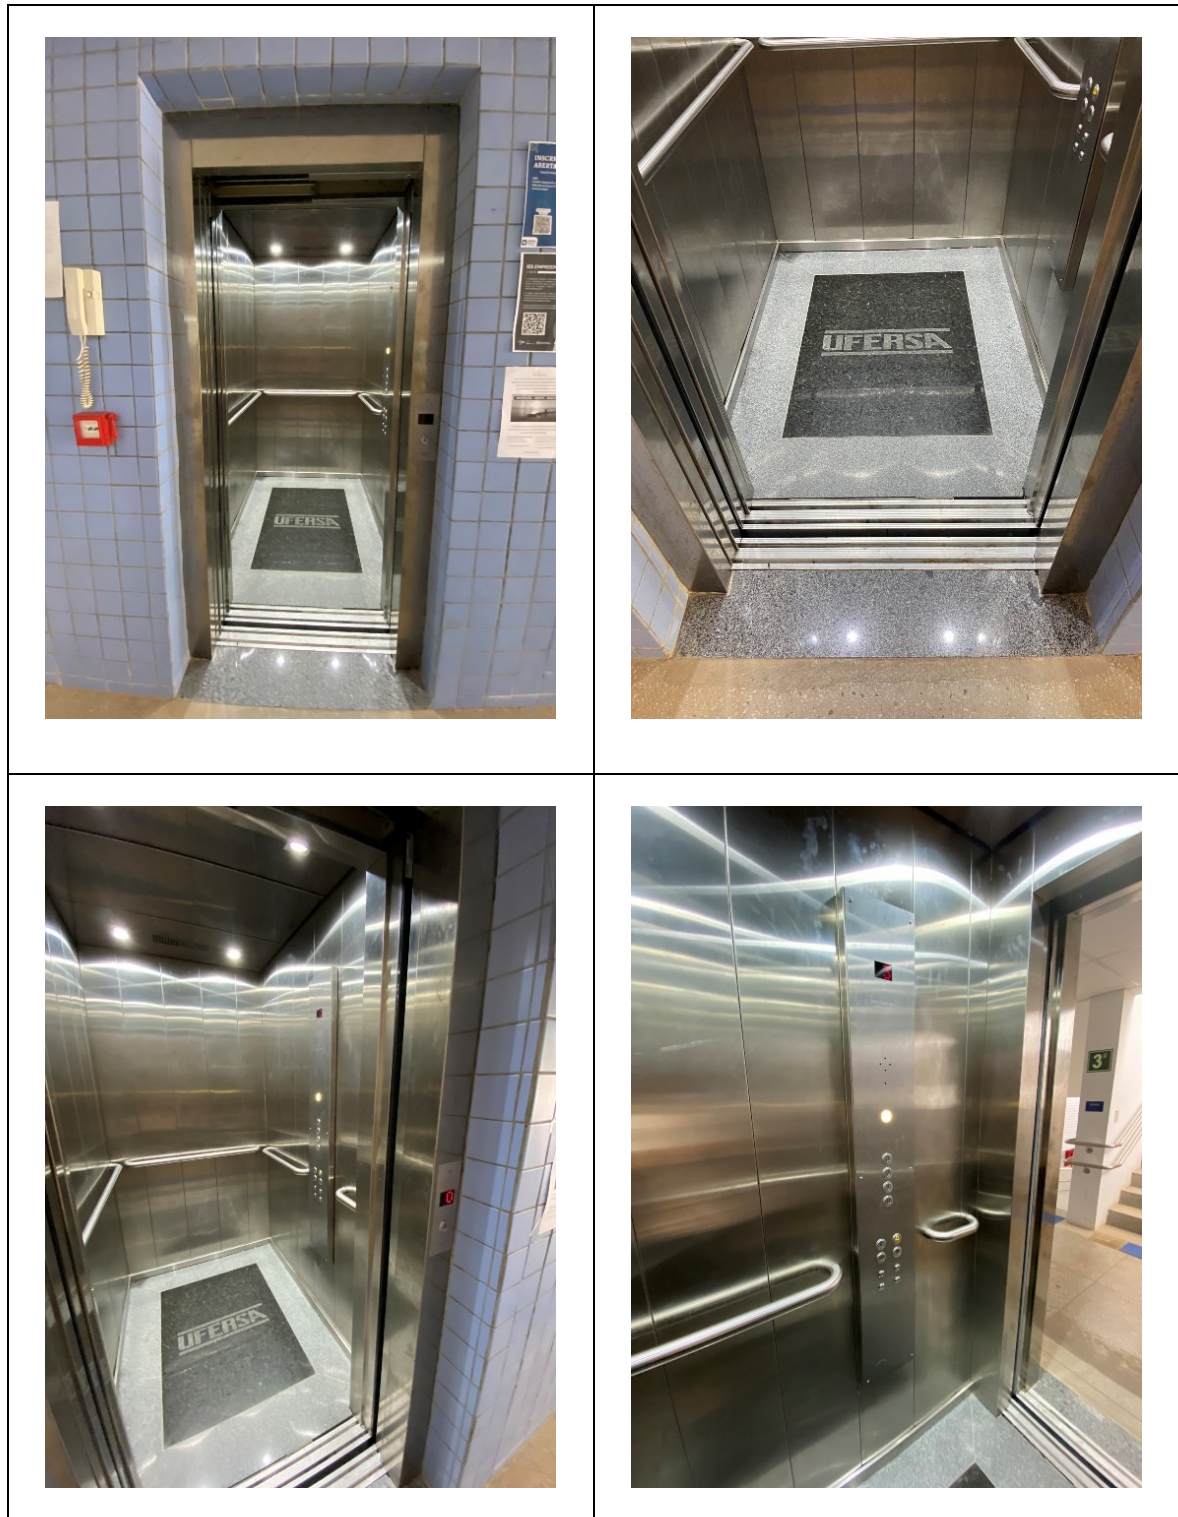
Figura 26 – Elevador esquerdo da edificação estudada

Contudo, de forma geral os elevadores cumprem as diretrizes estabelecidas na norma ABNT NBR 9050:2020, garantindo aos usuários a acessibilidade mínima necessária para a utilização segura e eficiente dos elevadores.

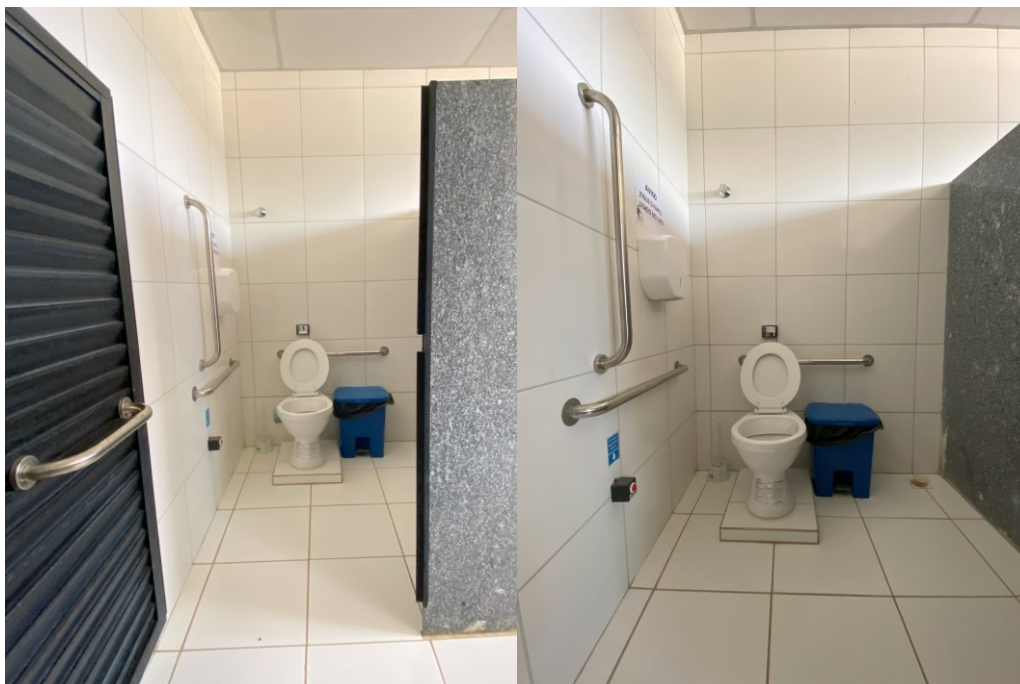
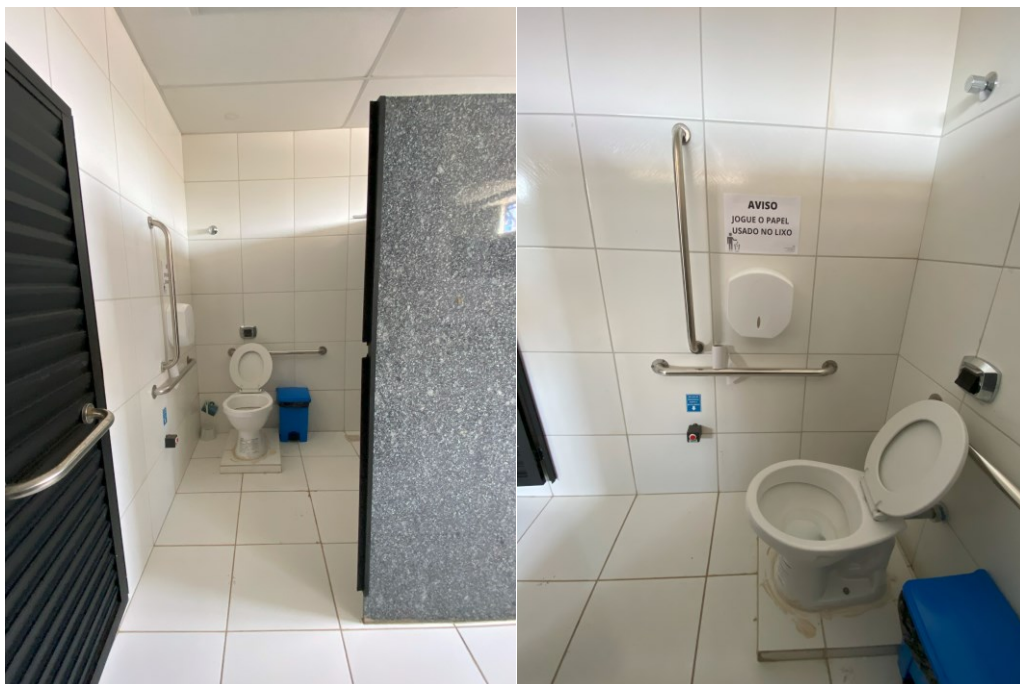
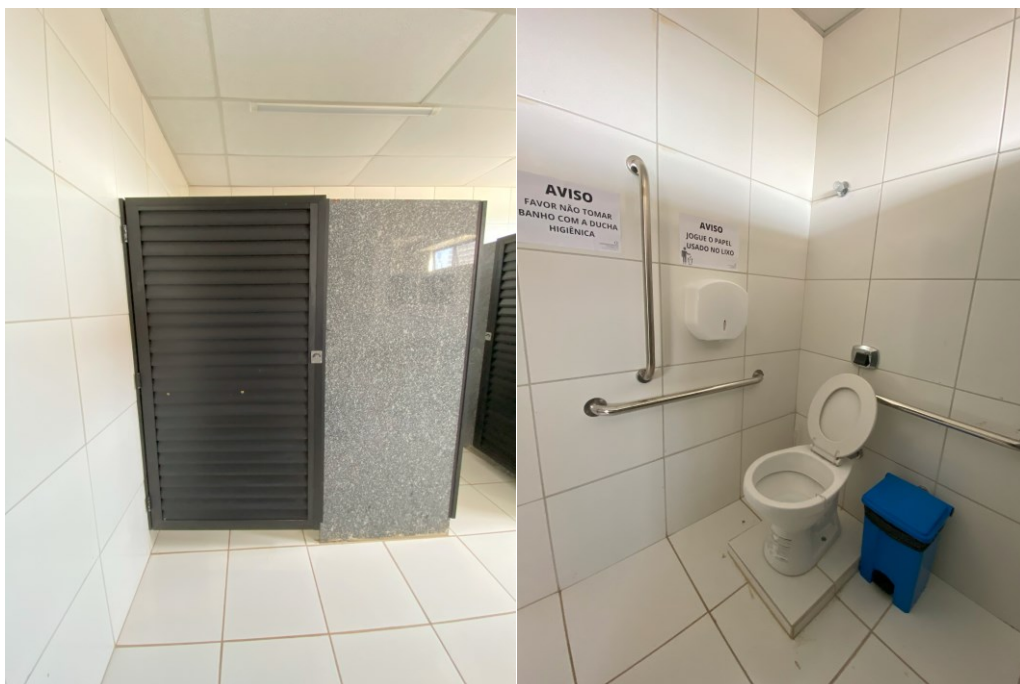
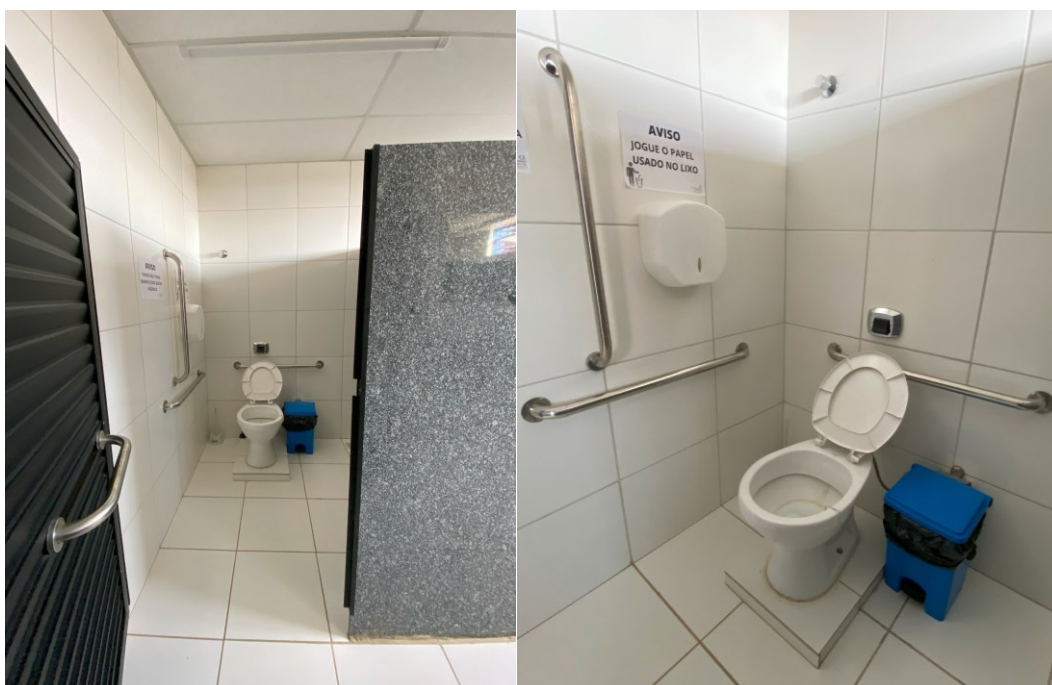
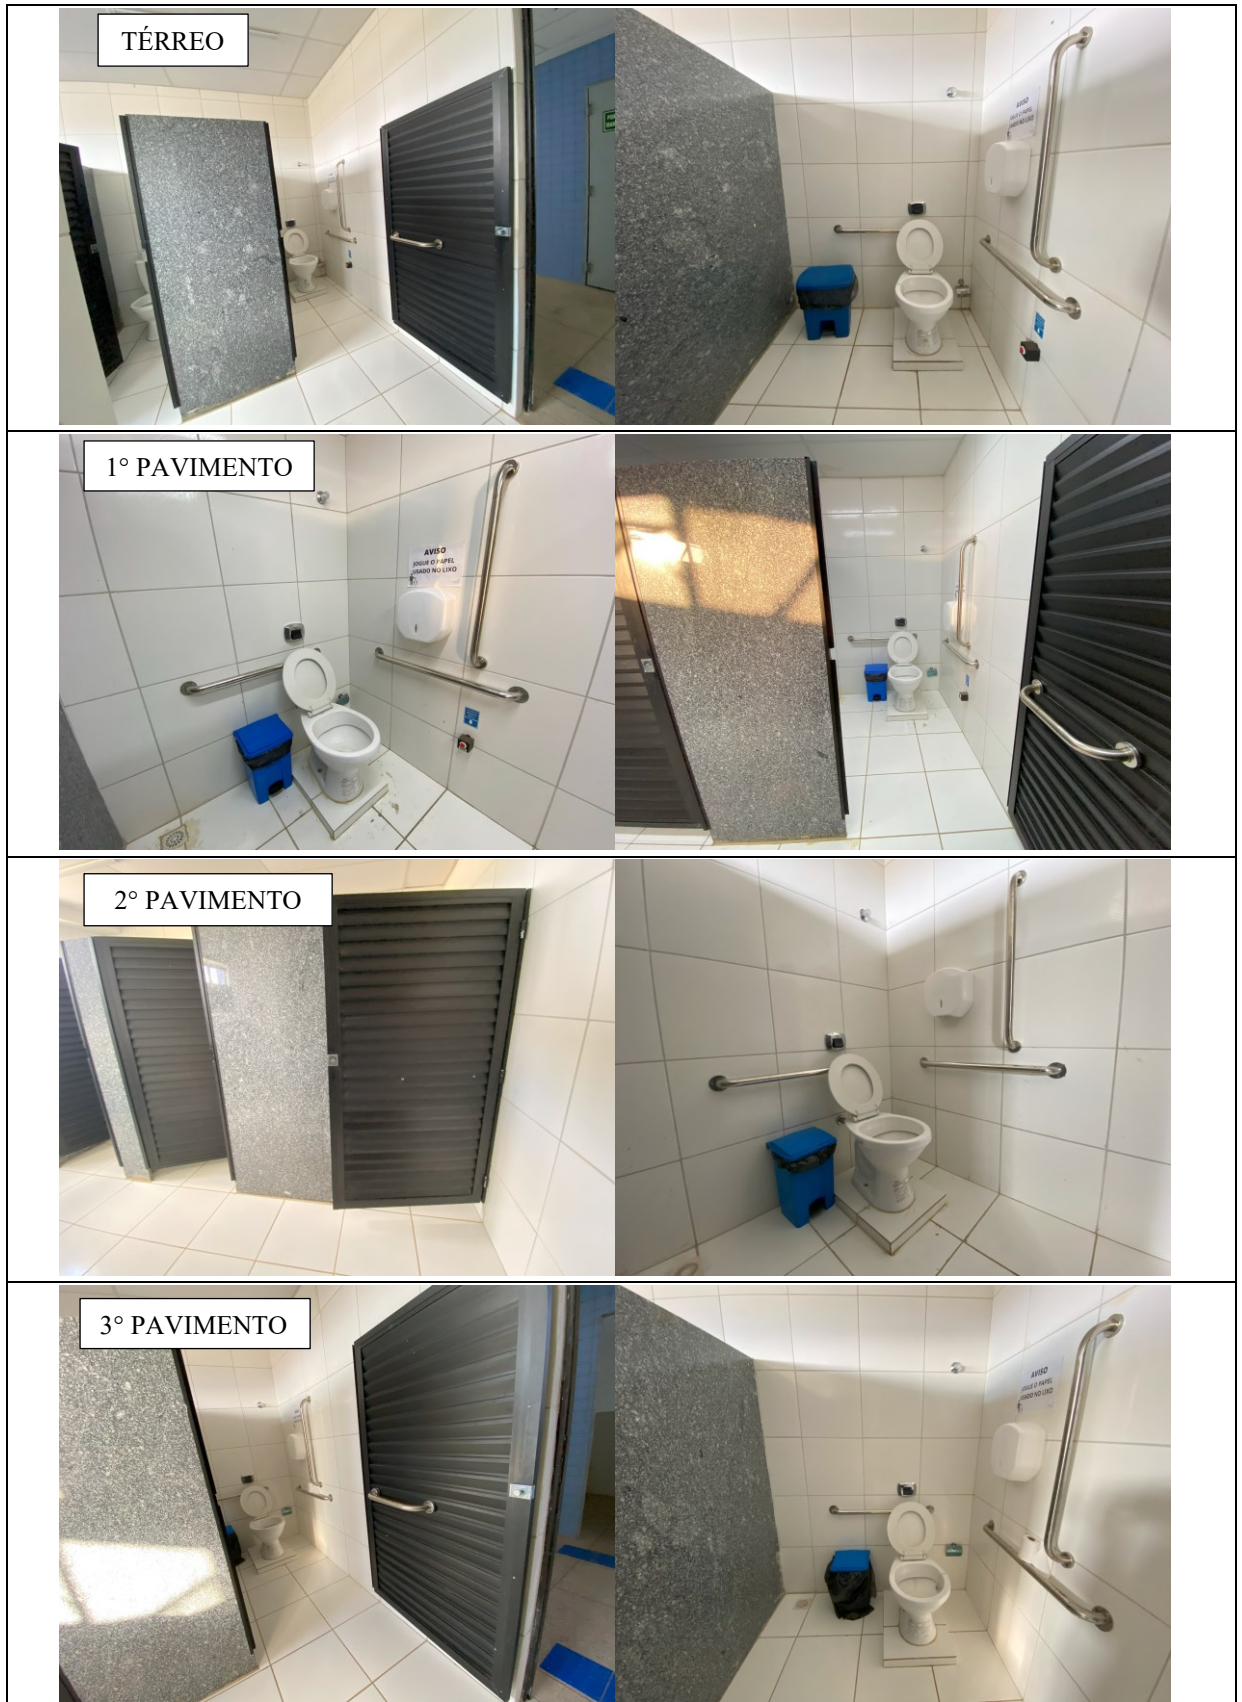
A edificação estudada possui boxe sanitários aceváveis em todos os seus pavimentos e térreo (Figuras 33, 34 ,35, 36 e 37). Em todos eles o boxes acessíveis tanto feminino quanto masculino se encontram dentro do sanitário coletivo, ou seja, não possuem entrada independente. A norma quando trata sobre sanitários coletivos, item 7.10, informa que estes pode ter um boxe acessível, no entanto, o inverso não é tratado na norma, deixando mesmo que subtendido a necessidade da entrada independente para boxes sanitários acessíveis.

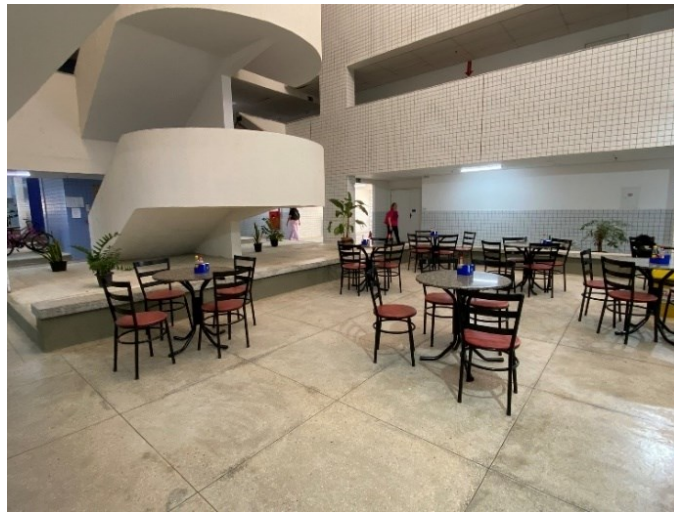
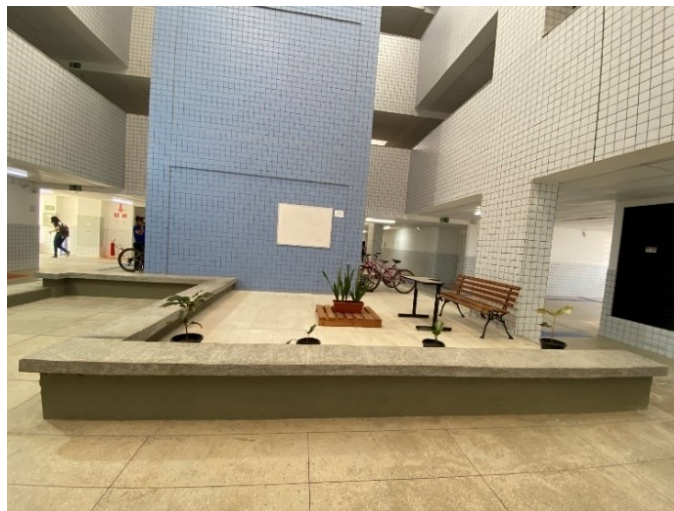
Figura 39 – Assentos fixos – Seção – a) esquerda; b) intermediária; c) direita

Na análise dos assentos fixos na edificação em questão, conforme indicado na Figura 39, observou-se que ao lado deles não há espaço devidamente sinalizado em rotas acessíveis com o Símbolo Internacional de Acesso (SIA), cujas dimensões deveriam medir 0,80 x 1,20 m. Essa ausência de marcação compromete a acessibilidade e a identificação adequada desses espaços.

A implementação correta de tais elementos não apenas atende aos requisitos normativos, mas também contribui para a promoção de um ambiente inclusivo, respeitando a diversidade de usuários e proporcionando a todos uma experiência mais acessível e confortável. Dessa forma, a identificação e correção dessas lacunas são passos essenciais para garantir a conformidade com as normas de acessibilidade vigentes.

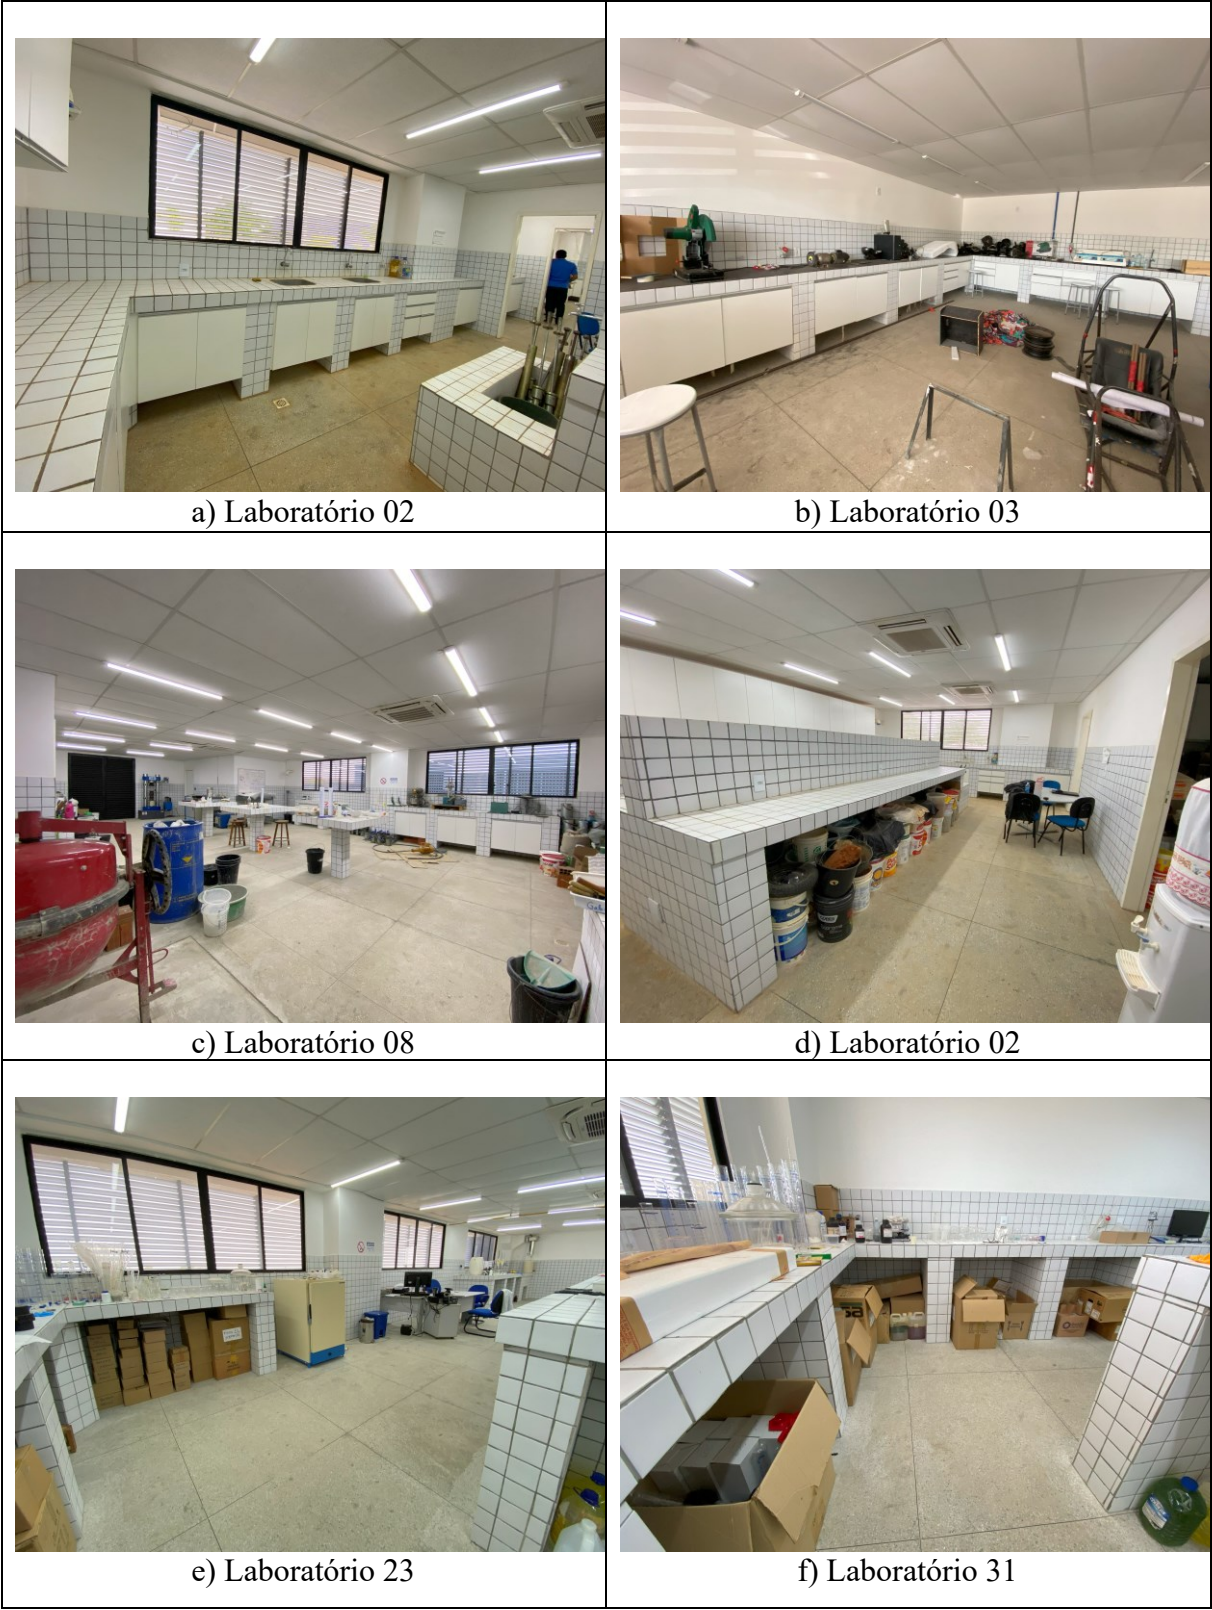
Figura 41 – Inadequações encontradas nos laboratórios

Na análise dos laboratórios, foi constatado que todas as bancadas apresentam alturas que não estão em conformidade com as especificações da norma. No que diz respeito à profundidade, a maioria das bancadas não atende à medida mínima exigida de 0,50 m, devido à existência de compartimentos fechados em sua parte inferior, conforme Figura 41, itens “a”, “b” e “c”.

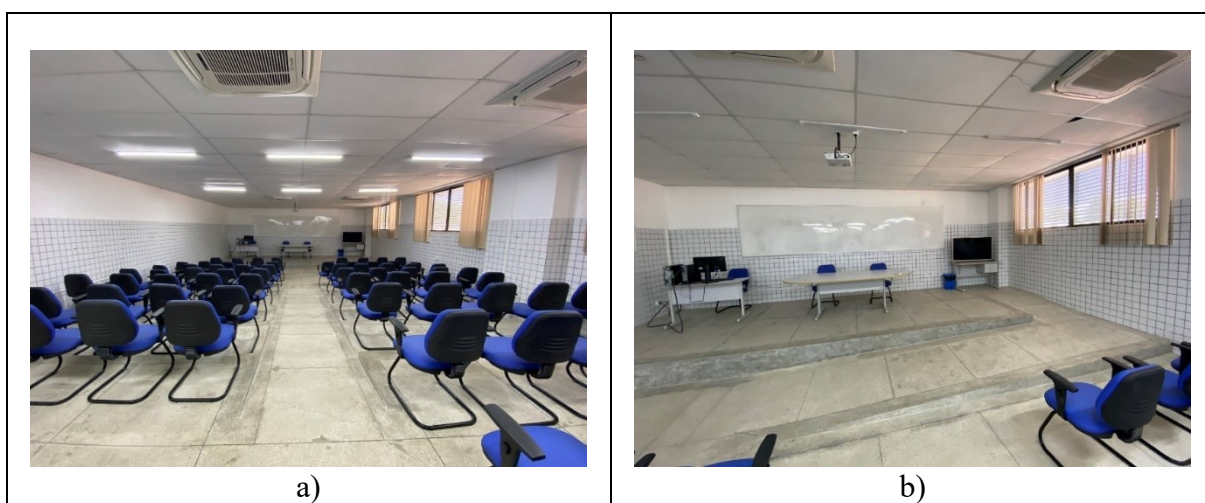
Figura 42 – Auditório

Ao analisá-lo constatou-se a ausência de espaços reservados para pessoa com deficiência ou com mobilidade reduzida. Consequentemente, não possui sinalização, nem demarcação delas ao longo do ambiente, não atendendo a nenhum dos critérios definidos pela norma. Quanto ao dimensionamento das rampas, este foi abordado no item 5.2.3 deste trabalho. Já em relação às mesas, as três presentes no palco não garantem passagem interna de pelo menos 0,90 m, em alguns espaços do palco não possibilitam áreas de giro para retorno, e nenhuma atende à largura mínima de 0,90 m e altura de superfície de trabalho exigida de no mínimo 0,73 m. Quanto a profundidade adequada de 0,50 m é observada em apenas uma delas.

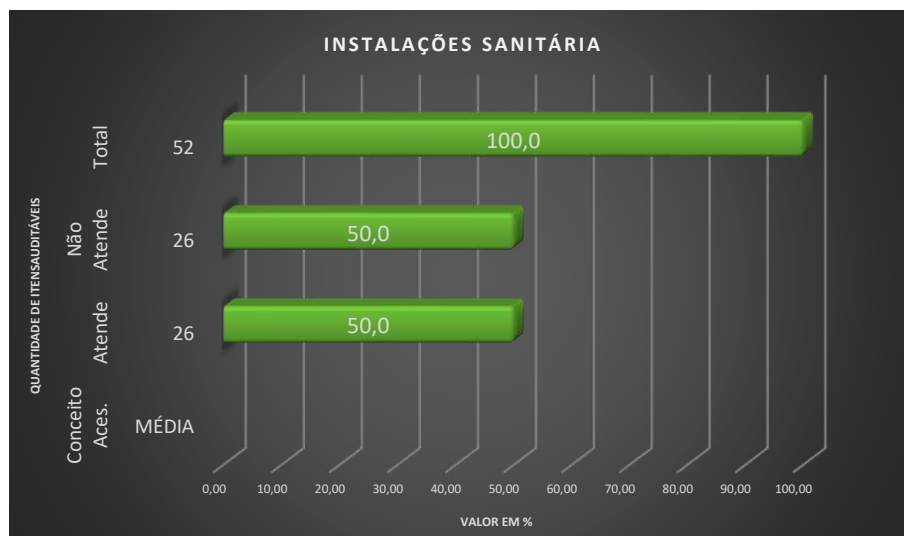
Figura 46 – Índice de atendimento a acessibilidade referente as instalações sanitárias

As instalações sanitárias, que incluem o boxe sanitário acessível e o sanitário coletivo, apresentam um nível de acessibilidade médio, com um índice de atendimento de 50% (Figura 46). Este índice foi influenciado principalmente por não conformidades relacionadas aos sanitários coletivos, mais especificamente aos boxes comuns. Algumas das não conformidades identificadas incluem vãos de portas abaixo do mínimo recomendado, ausência de barras de apoio para pessoas com mobilidade reduzida e falta de cumprimento da área livre de 0,60 m. Esses aspectos destacam áreas específicas que necessitam de melhorias para garantir um ambiente sanitário verdadeiramente acessível.

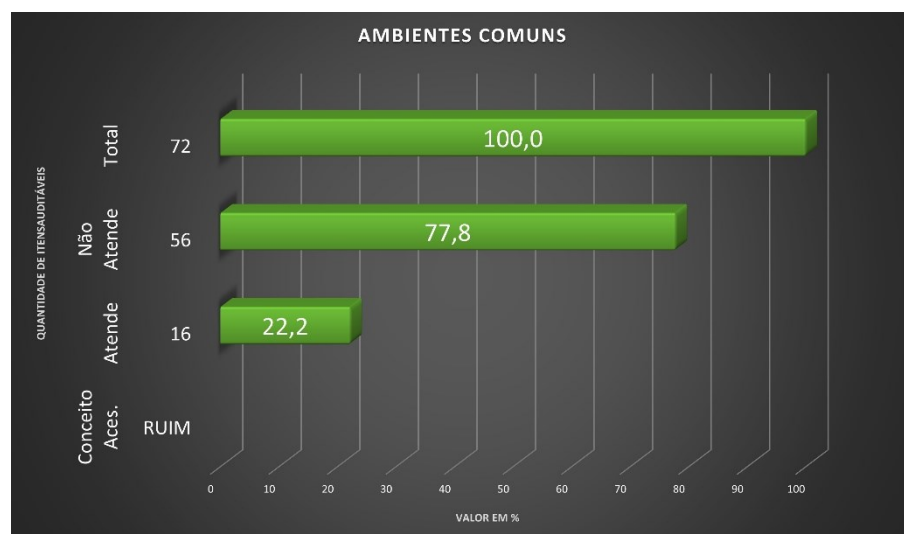
Figura 47 – Índice de atendimento a acessibilidade referente aos ambientes comuns

A análise dos ambientes comuns evidencia um cenário de significativa não conformidade em relação à norma. Com apenas 22,5% de atendimento às diretrizes estabelecidas pela ABNT NBR 9050:2020, a acessibilidade desses espaços é consideravelmente insatisfatória (Figura 47).

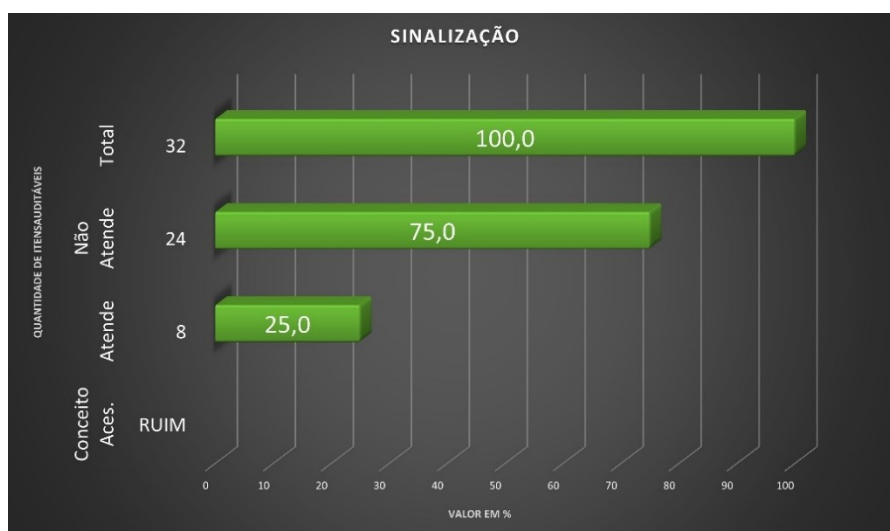
Figura 48 – Índice de atendimento a acessibilidade referente à sinalização

Por fim, a sinalização, assim como a categoria ambiente comuns, também surge como ponto crítico da edificação estudada, apresentando um índice de apenas 25%. A edificação estudada dispõe de sinalização insatisfatória, uma vez que não cumpre com os requisitos estabelecidos pela ABNT NBR 9050:2020. Na edificação não há placas de sinalização informando sobre os sanitários, acessos verticais e horizontais, tão pouco placas indicando os atendimentos preferenciais disponíveis. Também não constam com sinalização horizontal para vagas de estacionamento reservados para P.C.D e P.O com o símbolo internacional de acesso e símbolo “obeso”.
