**ANÁLISE DA APLICAÇÃO DA NR 35 (TRABALHO EM ALTURA) EM CANTEIRO  
DE OBRAS DA UFERSA-CARAÚBAS**

Trabalho de conclusão de curso  
apresentado a Universidade Federal Rural  
do Semiárido-UFERSA, Campus  
Caraúbas para obtenção do título  
bacharel em Ciência e Tecnologia.

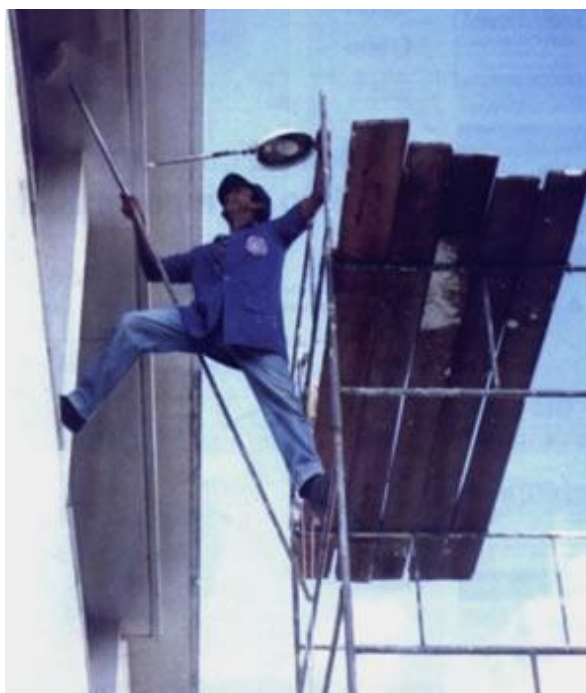
As figuras 1, 2, 3 ilustram os riscos que os trabalhadores sofrem em atividades de trabalho em altura, relatando os pontos gerais citados: Ato inseguro, condições inseguras e eventos catastróficos (fenômenos naturais).

Figura 1 - Trabalhador improvisa acesso ocasionando ato inseguro

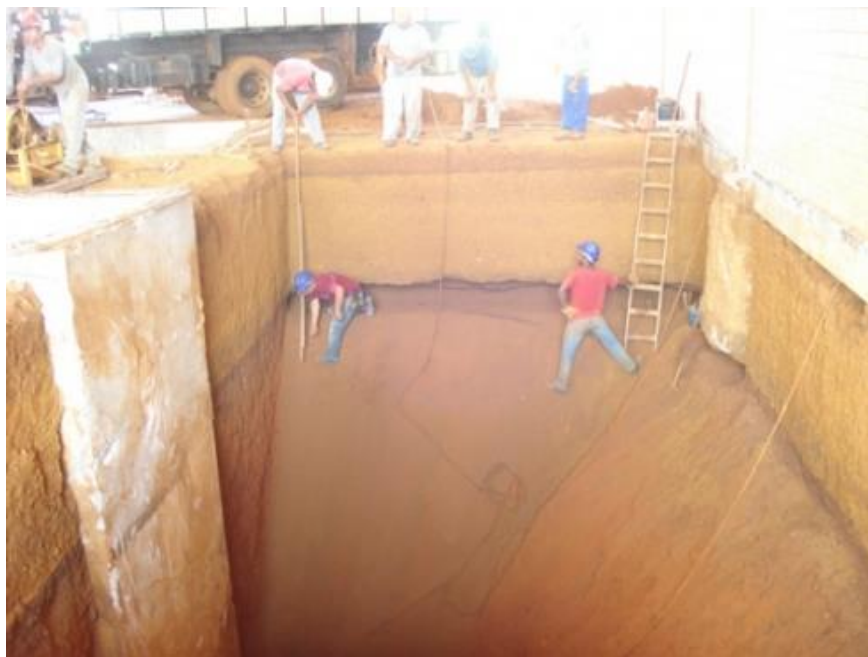
Figura 2 - Condições inseguras expõem os trabalhadores a riscos de acidentes com a escada

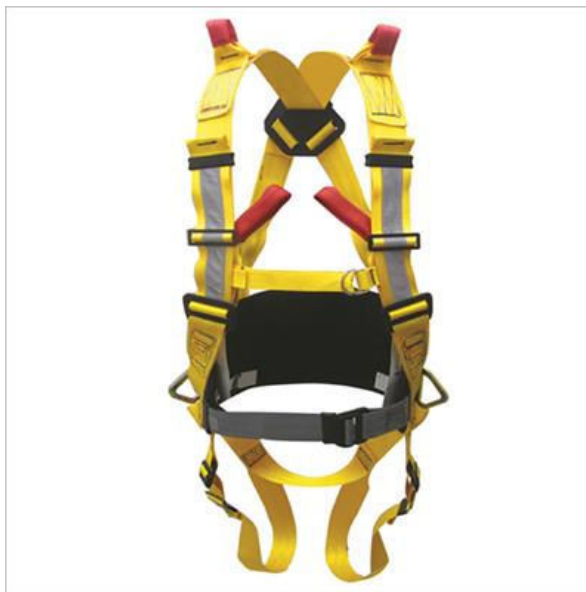
O cinturão deve atender a duas características importantes antes do uso em trabalhos em altura. São elas: resistência e capacidade de adaptação a vários tipos de corpos. Segundo Pampalon (2011), um cinto bem ajustado e resistente é essencial em um eventual acidente, pois folgas podem ocasionar esmagamentos, marcas ou fraturas no trabalhador. Na figura 4 se observa o tipo de cinto indicado para Trabalhos em Altura:

Figura 4 - Cinto de segurança tipo paraquedista utilizado para trabalhos em altura

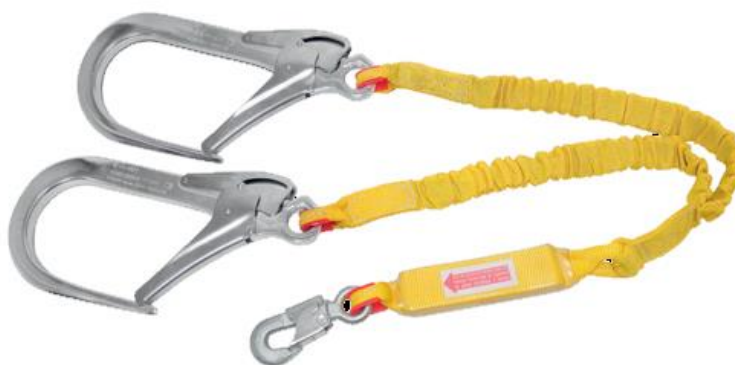
Nas figuras 5 e 6 temos os acessórios obrigatórios para o cinto de segurança na utilização para Trabalhos em Altura.

Figura 5 - Talabarte duplo com absorvedor de energia

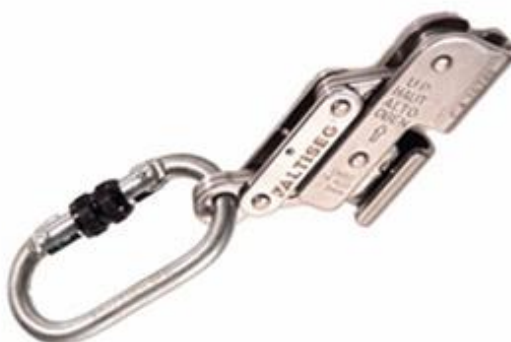
Figura 6 - Trava quedas

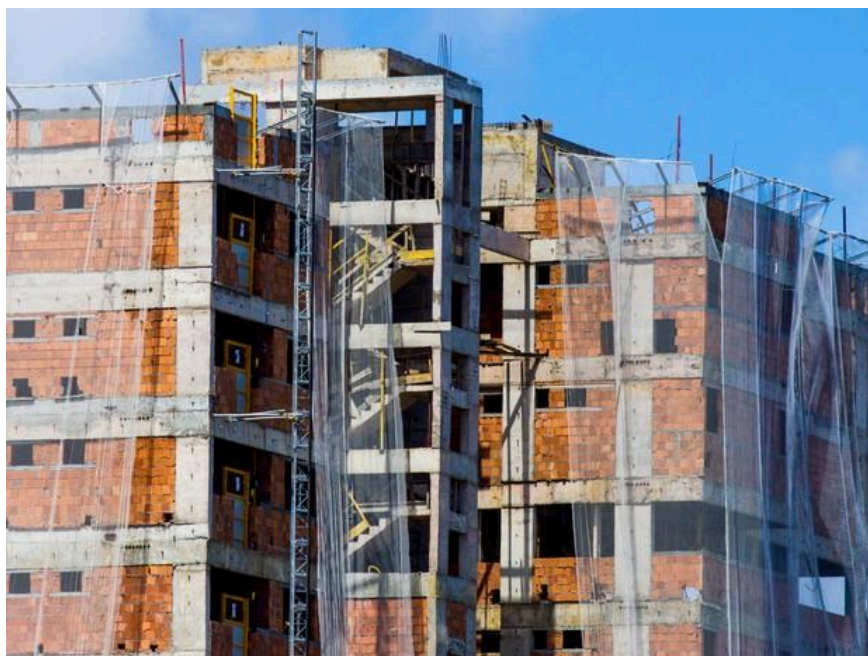
O item 18.13.12 da NR 18 (MTE, 2013 b) trata de redes de segurança e indica para trabalhos em altura o uso do sistema limitador de quedas de altura, que deve ser composto no mínimo, pelos seguintes elementos: rede de segurança; cordas de sustentação; conjunto de sustentação, fixação e ancoragem e acessórios de rede. A figura 7 indica uma edificação protegida por redes de segurança:

Figura 7 - Rede é um dos EPCs utilizados na construção civil para minimizar as consequências de quedas de pessoas e ferramentas

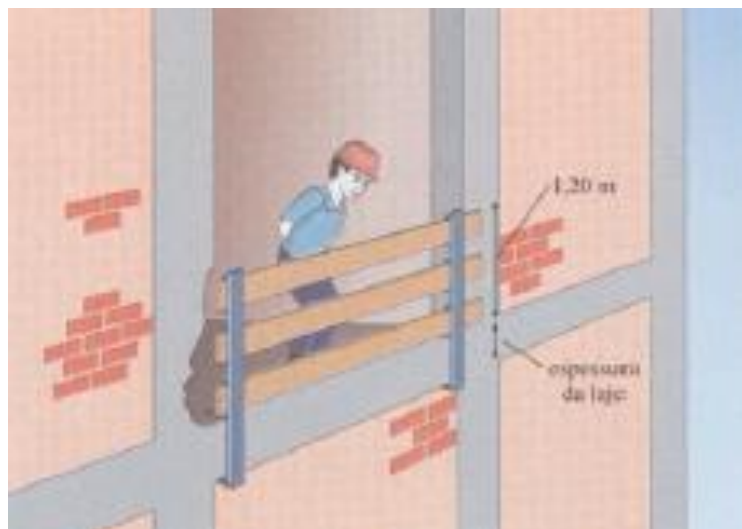
Figura 9 - Guarda-corpo de madeira para abertura em paredes

A FUNDACENTRO (2011) enfoca que devem ser tomados cuidados especiais com a madeira a ser utilizada em todos os momentos da obra, que deverá ser de boa qualidade, estar completamente seca e não apresentar nós e nem rachaduras que venham a comprometer sua estabilidade.

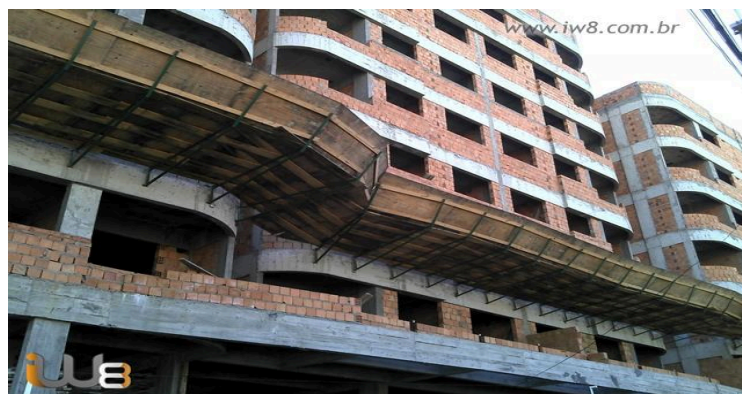
Se tratando de construções de edifícios que possuam 4 (quatro) pavimentos ou altura equivalente, o item 18.13.6 da NR 18 diz que é obrigatória a instalação de uma plataforma principal de proteção na altura da primeira laje que esteja, no mínimo, um pé-direito acima do nível do terreno. Conforme indica a figura 10:

Figura 10 - Plataforma principal utilizada em edifícios na construção civil

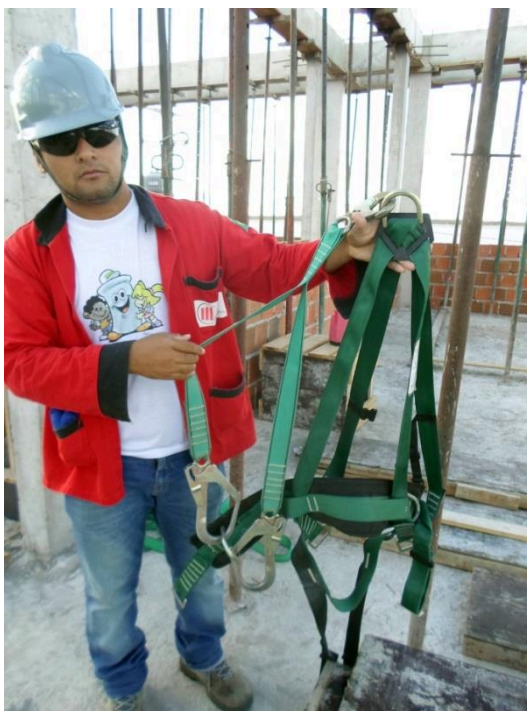
Figura 12 - Técnico de segurança exhibe cinto tipo paraquedista utilizado em canteiro de obras da UFERSA Campus Caraúbas/RN

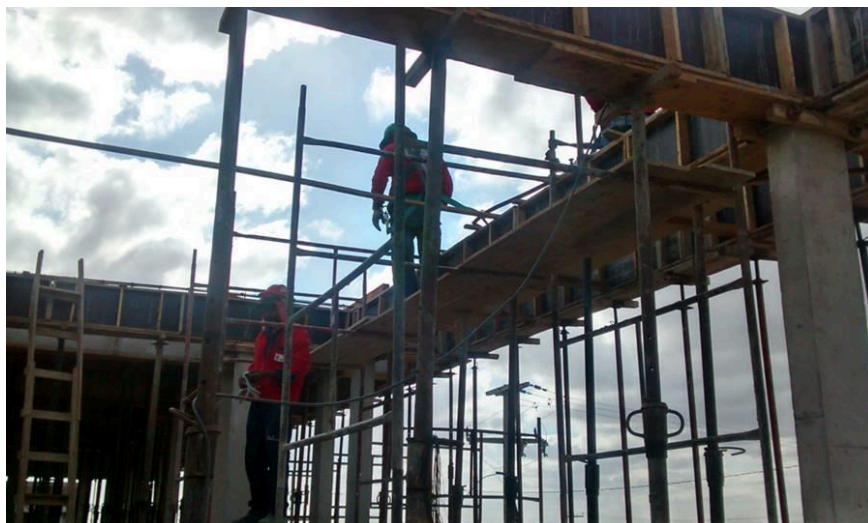
Figura 13 - Trabalhador fazendo utilização do cinto de segurança tipo paraquedista ancorado em canteiro de obras da UFERSA Campus Caraúbas/RN

De acordo com (MTE, 2013 c), quando o talabarte for superior a 0,9m, deve-se fazer o uso do absorvedor de energia, com o fim de se evitar em caso de quedas, fortes impactos sobre o trabalhador. No caso do cinto utilizado no canteiro de obras da UFERSA Campus Caraúbas/RN, não foi visto a utilização de tal acessório pelos trabalhadores, logo, visto que o talabarte utilizado superava o comprimento estipulado pela NR 35.

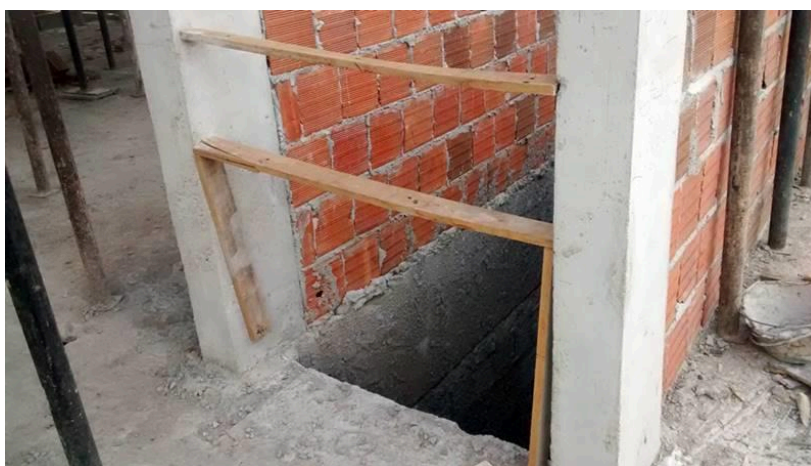
As aberturas de pisos e paredes são uns dos fatores que geram acidentes, nestes casos, a utilização do sistema de guarda-corpo oferece proteção ao risco de quedas. De acordo com o observado na obra, foi perceptível o uso de alguns sistemas de guarda-corpo que buscavam a proteção.

Figura 14 - Abertura de piso protegida por guarda-corpo em canteiro de obras da UFERSA Campus Caraúbas/RN

De acordo com as recomendações da FUNDACENTRO (2011), o guarda-corpo tem que se adequar as características fundamentais que são: travessão superior de 1,20m; o travessão intermediário com altura de 0,70m e rodapé de altura mínima de 0,20m.

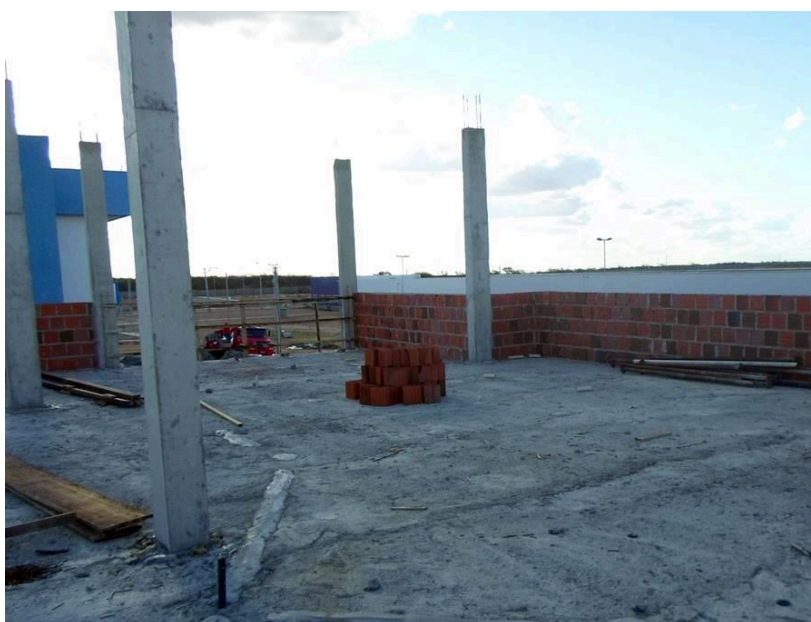
Figura 15 - Abertura de parede protegida por guarda-corpos de madeira e tijolos em canteiro de obras de UFERSA Campus Caraúbas/RN

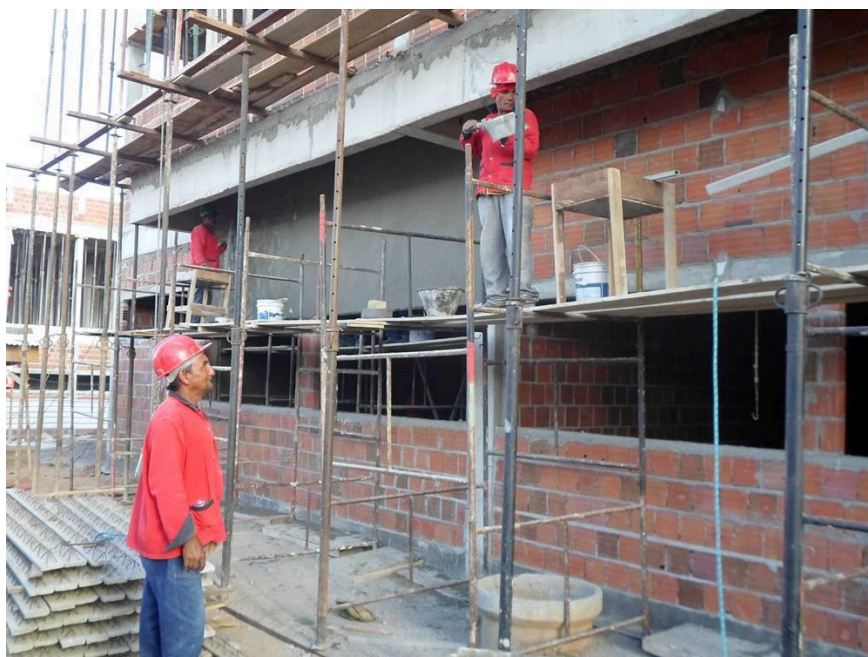
A adoção de medidas quando o trabalho estiver acima de 2,00m onde haja risco de queda, foi descumprida em algumas situações. Na figura 16, pode se observar um trabalhador executando seus serviços em altura de 2,10 m, que é superior ao que a NR 35 obriga, sem o uso do cinto de segurança.

Figura 16 - Trabalhador realizando atividades em andaime inadequado sem cinto de segurança em canteiro de obras da UFERSA Campus Caraúbas/RN

Logo é constatado o ato inseguro por parte dos trabalhadores por não usarem o cinto de segurança tipo paraquedista. Alturas próximas a 2,00m são suficientes para ocasionar um acidente com vítima fatal. Verifica-se que o andaime esta sem o guarda-corpo para realizar a proteção dos trabalhadores, não podendo assim ser efetuada a ancoragem no aparelho (no caso de utilização do cinto). As pranchadas contêm espaçamentos, o que pode gerar movimento das tábuas ou tropeço, ocasionando acidentes de trabalho.

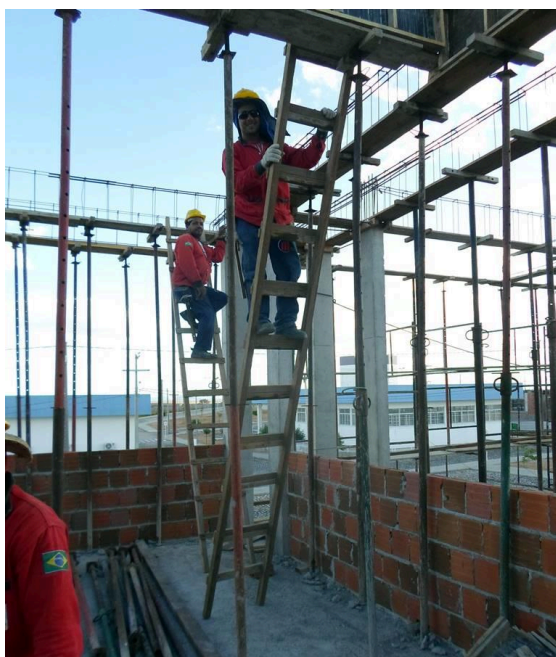
Figura 17 - Trabalhadores fazendo uso de escada em canteiro de obras da UFERSA Campus Caraúbas/RN

Nesta figura a escada se encontra apoiada em superfície estável com inclinação indicada (entre 70% a 75%). O uso da proteção de borracha não foi considerado, o que significa um erro, pois o terreno cimentado proporciona riscos de possíveis deslizamentos, o que pode gerar a queda de altura neste caso.

A posição para se executar os serviços na escada é muitas vezes desconfortável ao trabalhador e de acordo com a FUNDACENTRO (2011), muitos dos acidentes causados na construção civil são provenientes do uso de escadas mal ajustadas. Na figura 17 observa-se o risco de queda que a escada proporciona ao trabalhador no exercício de suas atividades.
