**USO DE SENSORIAMENTO REMOTO PARA ANÁLISES DE QUALIDADE DA  
ÁGUA DO AÇUDE DO SÍTIO MILAGRES EM CAMPO GRANDE/RN**

Trabalho de Conclusão de Curso apresentado a  
Universidade Federal Rural do Semi-Árido,  
*Campus* Caraúbas, como requisito para  
obtenção do título de Bacharel em Ciência e  
Tecnologia.

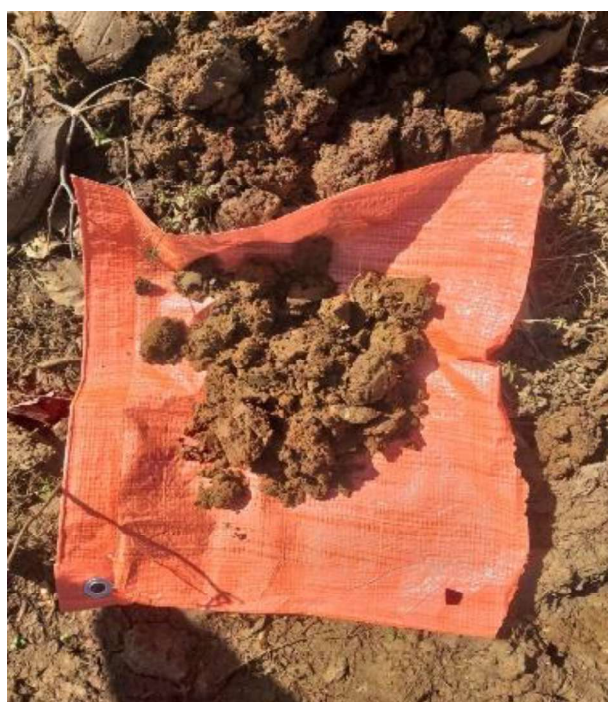
**Figura 05:** Amostra do Solo

O trabalho de coleta das amostras (**Figura 05**) foi previamente discutido e planejado, junto ao pessoal do laboratório de águas e da geologia do IFRN. No planejamento da coleta do solo, foi sugerido a caracterização da bacia hidrográfica, onde está situado o açude Milagres, bem como a delimitação a rede drenagem para compreender as principais calhas de alimentação, afim de localizar os pontos de monitoramento do solo, nas calhas identificada no mapa para possibilitar futuras correções destes pontos, usando o aplicativo “Avenza Maps” e identificar alguns contaminantes da água.

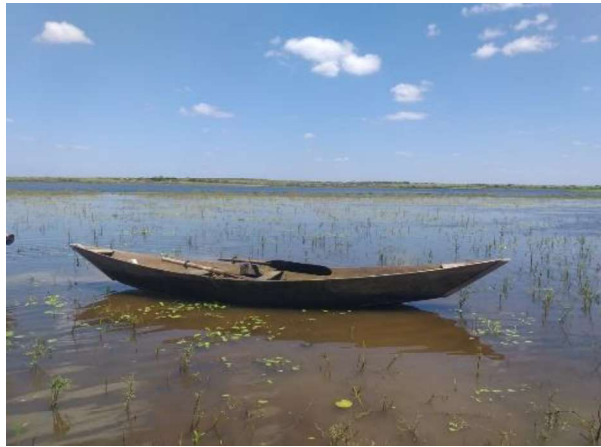
**Figura 07:** Canoa usada na coleta das amostras de água e medição da profundidade do disco de Secchi nos dias 13/08 e 18/09.

pegamos uma quantidade de solos que foram botados em sacos pretos, a quantidade de solo foi de 1 kg. Em seguida, foi feito a coleta das amostras de água, usando uma canoa da comunidade. Durante a coleta das amostras de água, foi usado o disco de Secchi, afim de medir a análise de turbidez com a cristalinidade da água no local de coleta. Essa medida da profundidade de visibilidade do disco de Secchi, medida em centímetro, será confrontada com o valor da análise de turbidez determinada em laboratório, na unidade nefelométrica de turbidez (UNT).

O disco de Secchi foi desenvolvido pela própria equipe deste trabalho. As coletas a serem feitas foram organizadas a partir dos dados planejados mostrados na Tabela 3.
