# Análise da influência da microdureza sobre o desgaste da ferramenta de usinagem

**Resumo:** O conceito de “boa usinabilidade” geralmente se refere à ação de corte sem problemas e a uma vida apropriada da ferramenta. O setor industrial vem buscando a otimização dos processos de usinagem, pois o desgaste de ferramentas é um dos principais problemas no que se diz respeito a despesas geradas. O desgaste está atrelado a custos de manutenção ou limitações na produção. Essas otimizações estão diretamente ligadas a estudos sobre relações que os materiais têm com processos de usinagem. Este trabalho investiga quais as influências da microdureza na usinabilidade e avalia a influência das fases na vida/desgaste da ferramenta. Sendo assim foram utilizadas amostras de aço ABNT 4340, sendo uma temperada e revenida e outra na condição de como recebido. Essas amostras passaram por ensaios de torneamento, análise de desgaste da ferramenta de corte, análise de rugosidade, ensaios de microdureza e microscopia. Com esses ensaios foi possível concluir que de modo geral a amostra temperada e revenida possui uma pior usinabilidade. Essa amostra possui maior fase de martensita na sua microestrutura, en

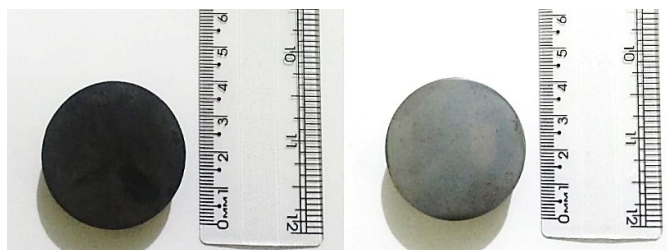
FIGURA 1. Amostras do aço ABNT 4340 temperado e revenido (esquerda) e como recebido (direita).

Na Figura 1 é possível observar que ambas possuem a mesma área para análise microscópica e ensaio de microdureza, tendo um diâmetro de 38 mm. Para as análises microscópicas as fotos foram capturadas com ampliação de 500x e de 1000x para melhor visualização de grãos. Para o ensaio de microdureza, a carga utilizada foi de 0,2 kgf e penetrador de diamante, sendo realizadas 10 medidas em cada amostra

As amostras para a análise metalográfica e ensaios de microdureza estão representadas na Figura 1.

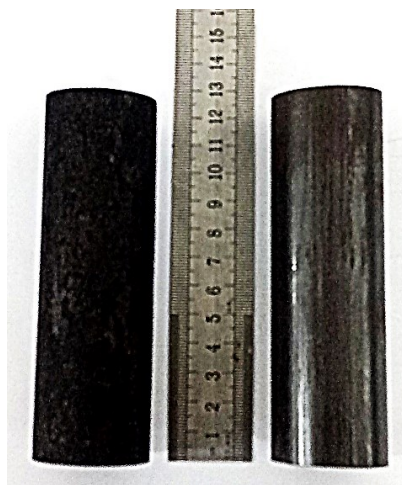
FIGURA 2. Tarugos do aço ABNT 4340 temperado e revenido (esquerda) e como recebido (direita).

Para uma boa análise de usinabilidade é necessário realizar experimentos além da usinagem propriamente dita, com isso esse tópico pretende detalhar os procedimentos que irão resultar numa análise mais aprofundada da usinabilidade. Para os experimentos foram utilizados tarugos de ABNT 4340 como mostrado da Figura 2, um deles passou por tratamento térmico de têmpera e revenimento como já detalhado nesse trabalho e o outro na condição de como recebido. Ambas com 120 mm de comprimento e 38 mm de diâmetro.
