**CARACTERIZAÇÃO DAS ARGAMASSAS HISTÓRICAS EXISTENTES NAS  
RUÍNAS DO SALÃO DE FESTAS DA FAZENDA DO BARÃO DE SERRA BRANCA  
LOCALIZADA NO MUNICÍPIO DE SÃO RAFAEL – RN**

Trabalho Final de Graduação apresentado a  
Universidade Federal Rural do Semi-Árido  
como requisito para obtenção do título de  
Bacharel em Engenharia Civil.

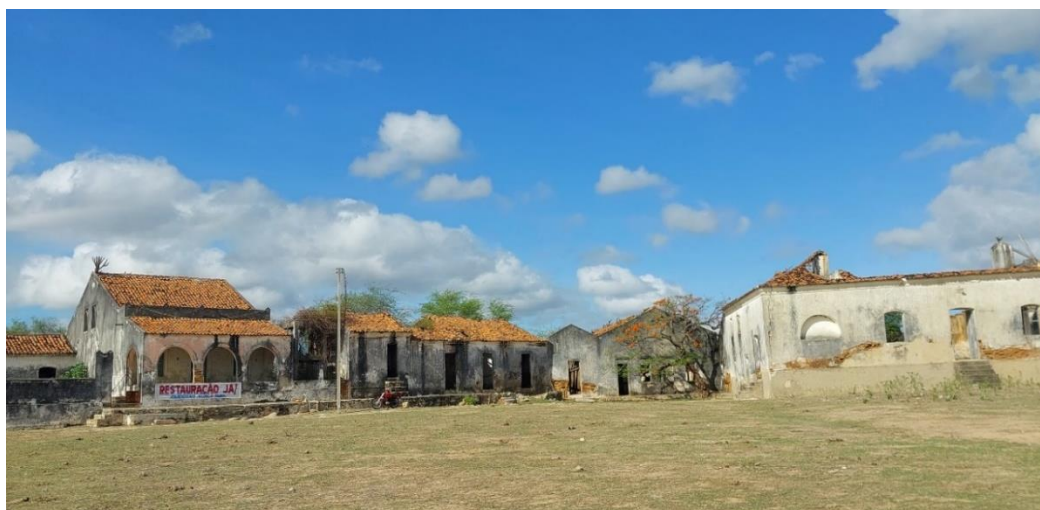
**Figura 4** – Arquitetura da Fazenda Serra Branca.

A arquitetura da Fazenda Serra Branca é composta por um casarão, prédios do antigo engenho, armazém e senzala, relíquias históricas em ruínas abandonados com o tempo (Figura 4). Situada a 14,4km do centro do município de São Rafael/RN, as ruínas da Fazenda Serra Branca se configuram como único vestígio da antiga São Rafael que não foi submerso após a cheia da barragem Armando Ribeiro Gonçalves. Em vista disso, em 2007, a fazenda veio a ser tombada pela Fundação José Augusto por sua importância cultural e histórica para o Estado do Rio Grande do Norte (GODELA BEER, 2020).

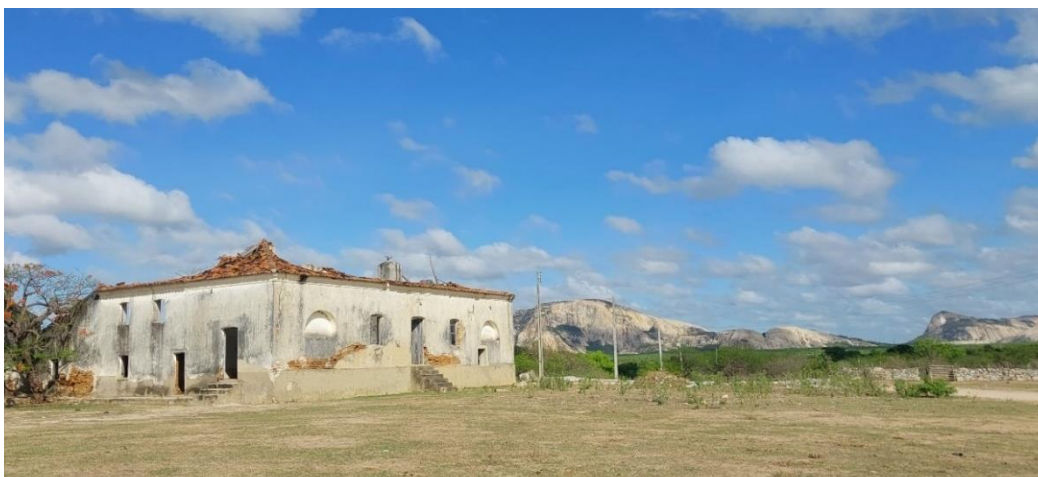
**Figura 5** – Salão de Festas da Fazenda Serra Branca.

Os edifícios que compõem a Fazenda Serra Branca permanecem abandonados e sem manutenção apesar de terem sido tombados em 2007. Por isso, este trabalho concentra-se no estudo do Salão de Festas (Figura 5), que faz parte da propriedade do Barão e nunca foi devidamente caracterizado.

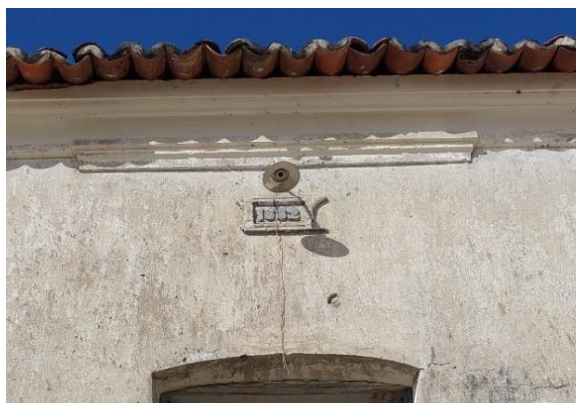
**Figura 6** – Entrada principal do salão de Festas.

O Salão de Festas do casarão, propriedade do Barão e da Baronesa de Serra Branca, foi construído em 1882 (Figura 6), conforme consta em sua fachada, bem próxima a casa principal. O espaço, segundo habitantes locais, foi erguido inicialmente para utilização como armazém, de modo que os caminhões estacionavam de ré na porta frontal para carga e descarga na fazenda, ficando a uma altura boa para o transporte de materiais. Posteriormente,

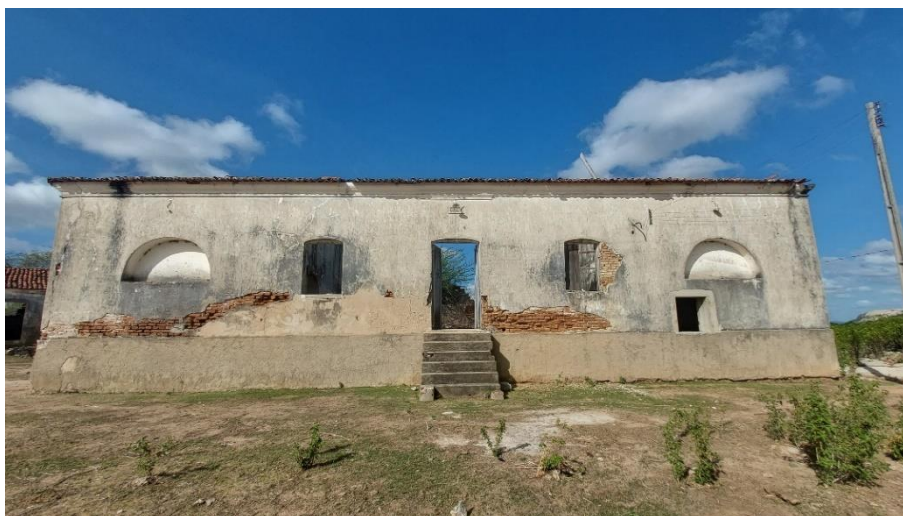
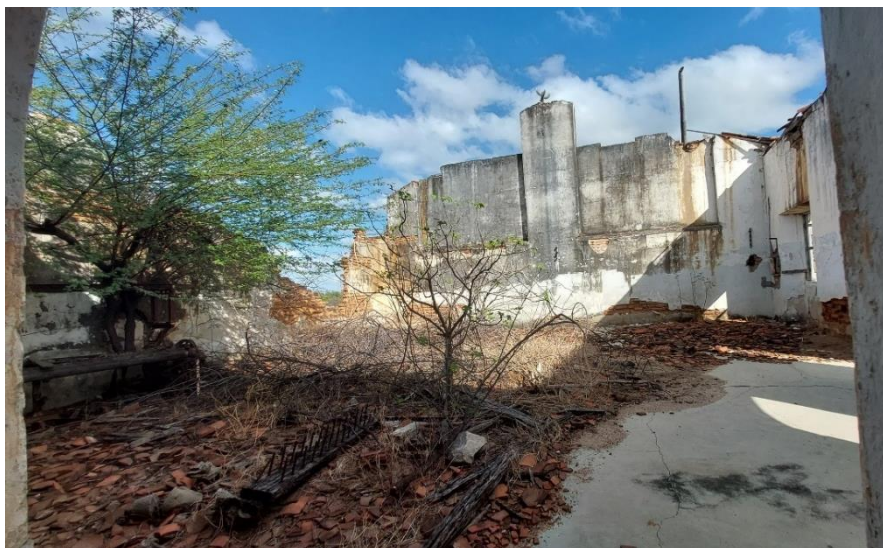
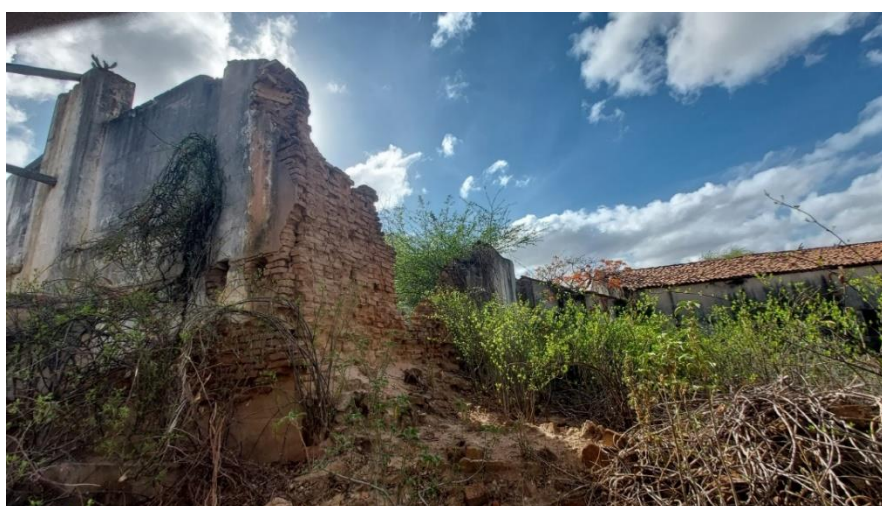
**Figura 8** – Vista frontal do Salão de Festas.

Como é possível ver nas imagens constantes nas Figuras 8, 9 e 10, a edificação encontra-se inutilizada e abandonada a alguns anos, com o teto caído por falta de reparos e pela ação do tempo. Além disso, podemos observar também que existem árvores de médio porte na sua parte interna, reforçando a ideia de abandono.

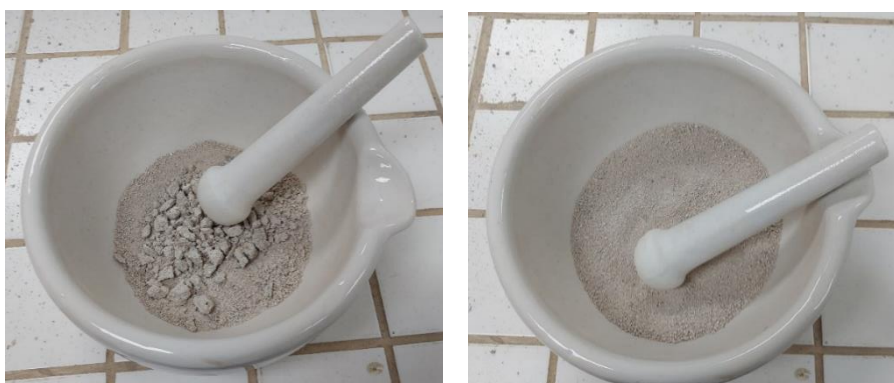
**Figura 11** - a) Início do processo de destorroamento; b) Amostras destorroadas com o almofariz de porcelana.

Além disso, todas nove as amostras foram destorroadas/maceradas individualmente com o auxílio de um almofariz de porcelana (Figura 11) até se obter uma porção com uma fração mais fina de cada amostra. Ao fim deste processo, as amostras foram colocadas em copos de vidro limpos, secos e identificados, conforme Figura 12.

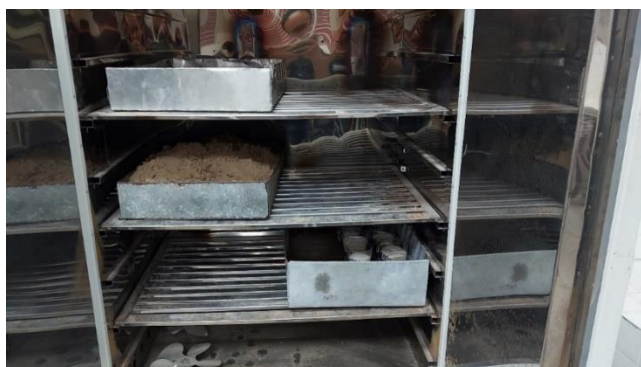
**Figura 13** – Amostras na estufa para secagem.

Para que a amostra esteja preparada para os ensaios, é preciso que ela esteja livre de umidade. Em vista disso, toda a amostragem foi colocada na estufa para secagem por 24 horas, a uma temperatura de  $(105 \pm 5)^\circ\text{C}$ , como mostra a Figura 13.

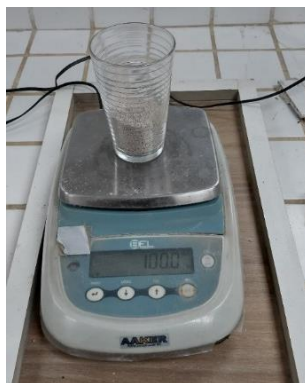
**Figura 14** – Pesagem das amostras de argamassas destorroadas.

Logo em seguida, com o auxílio de uma balança digital com precisão de 0,01g, cada amostra foi pesada em porção constante de 100g (Figura 14), de modo que este seria o peso inicial ( $W_1$ ) delas para determinação do traço. Depois disso estavam prontas para os ensaios.

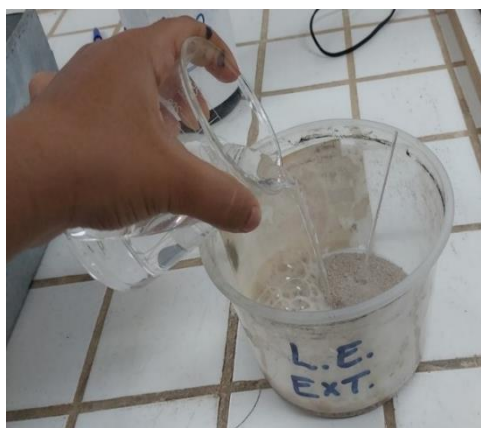
**Figura 15** – Adição de ácido clorídrico nas amostras.

O ataque ácido, responsável por determinar as frações dos componentes das argamassas, foi realizado com base nas técnicas metodológicas expressas por Kanan (2008). Para isso, em cada porção da mistura de argamassa antiga foi adicionado 150 ml de ácido clorídrico-HCL diluído na concentração de 5% (Figura 15). Logo após a adição, foi realizada uma mistura com o auxílio de um misturador do tipo palheta de acrílico, seguida do repouso da amostra.

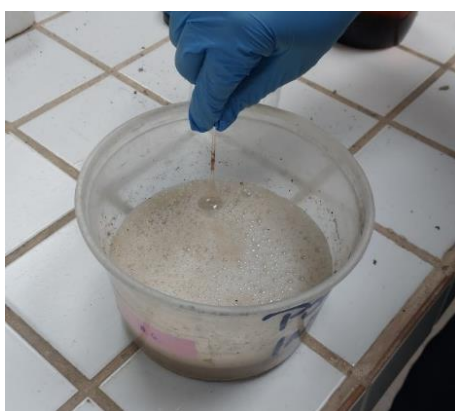
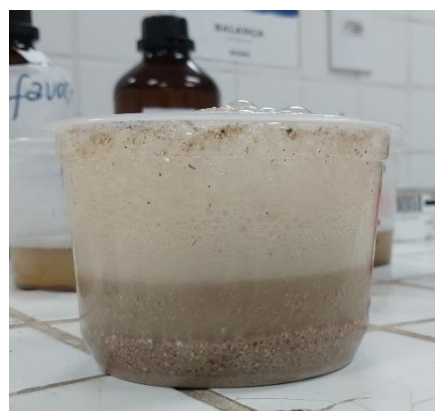
**Figura 16** – a) e b) Reação de efervescência da argamassa após aplicação do ácido clorídrico.

O contato do ácido com a argamassa provocou uma reação de efervescência (Figura 16) na mistura, o que de acordo com Kanan (2008), indica a presença de carbonato de cálcio na argamassa, isto é, de cal.

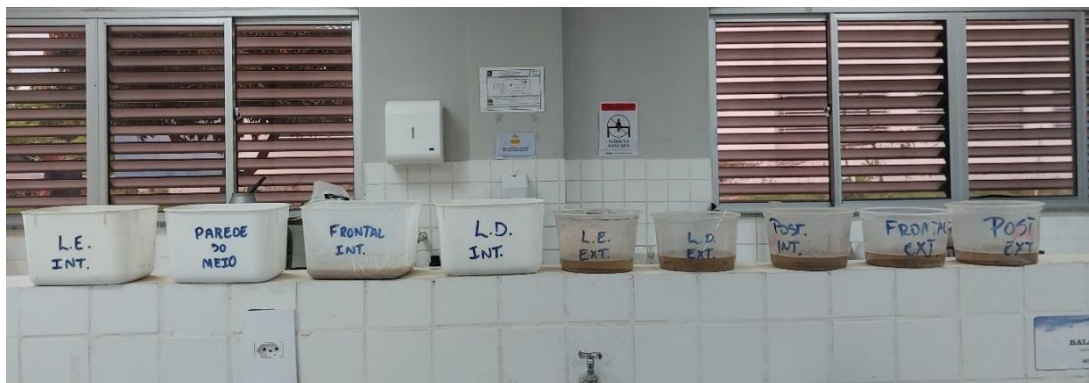
**Figura 17** – Amostras em repouso por 24h após aplicação do ácido.

vez de 50ml, uma vez que a mistura ainda estava efervescendo. Novamente voltamos a reservar a mistura até completar 24 horas (Figura17).

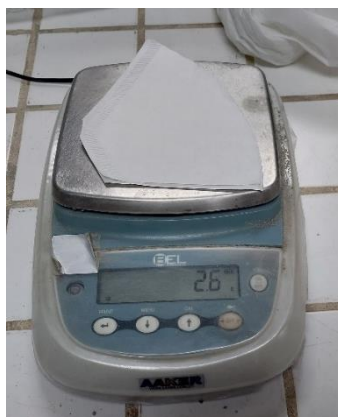
**Figura 18** – Pesagem dos filtros de papel secos.

água foi adicionada gradualmente ao filtro até que o líquido que saísse do funil se tornasse completamente transparente, indicando a remoção completa do ácido adicionado anteriormente. Vale salientar que para obter a porção exata dos agregados da mistura, o peso dos filtros de papel secos ( $W_2$ ) (Figura 18) foi aferido previamente para serem descontados no peso mais adiante. A Figura 19 se refere ao processo de filtração.

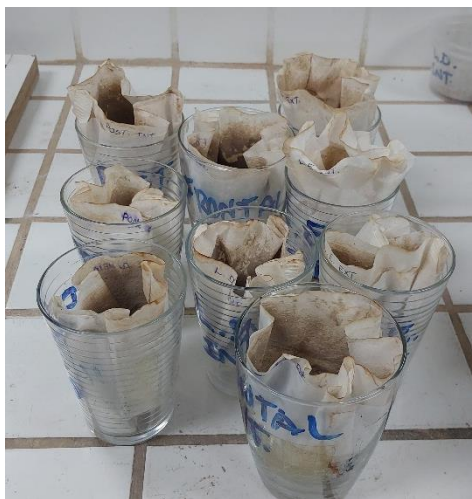
**Figura 20** – Amostras drenadas após 24h em estufa.

Depois do procedimento de filtração, os filtros de papel e o material retido nele foram levados a estufa para secar durante um período de 24 horas a uma média de  $(105 \pm 5)$  °C de temperatura. Com as amostras devidamente secas (Figura 20), foi realizada a aferição do peso seco de cada uma delas depois de todo o processo do ataque do ácido ( $W_3$ ).

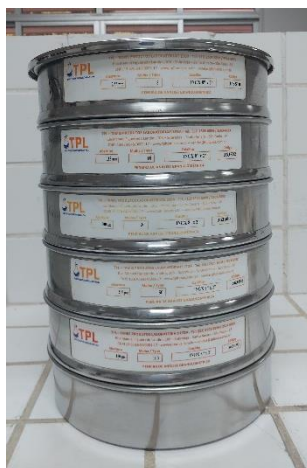
**Figura 21** - Peneiras utilizadas no ensaio de granulometria.

o procedimento de separação do aglomerante por ataque ácido. O material utilizado neste ensaio foi retirado dos filtros de papel drenantes cautelosamente, ou seja, a fração insolúvel utilizada na determinação do teor de aglomerante. Durante o ensaio, foram utilizadas a seguinte série de peneiras de malhas de tamanhos diferentes (Figura 21): de 2,36mm, 1,18mm, 0,6mm, 0,3mm e a de 0,15mm.

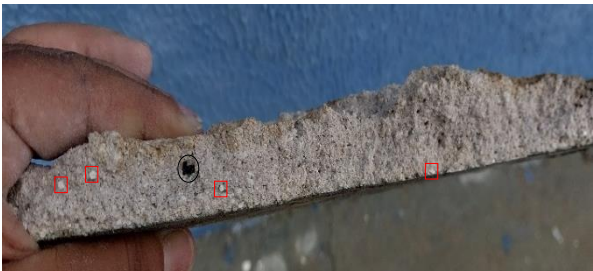
| Amostras | Análise Visual | Cor | Outros aspectos |
|---|---|---|---|
| Posterior Interna (A3) | | Clara | Boa resistência à desagregação manual, ponto preto médio e pequenos nódulos de carbonato de cálcio. |

1:2,5, 1:3 e 1:4, o que garantiu as amostras um aspecto mais rígido, confirmando a observação visual dessas argamassas que exibem um aspecto mais resistente à degradação manual. Dentre elas, as amostras A3 e A9 foram as mais resistentes, com traço na proporção de 1:2,5, o que, em termos técnicos, se refere a uma porção de cal (aglomerante), para duas porções e meia areia (agregado). Em seguida, vem a amostra A7 com traço de 1:3 e as amostras A5 e A8 com traço semelhante de 1:4, as amostras A2 e A4 com 1:4,5 e a amostra A6 com 1:5, respectivamente. Ademais, dentre o conjunto, a amostra A1 apresentou valor bem mais alto comparado ao traço obtido nas demais, com 1:6. No entanto, apesar desta proporção de traço encontrada, a amostra se mostrou resistente quanto a degradação manual, o que em partes pode ser justificado pela sua localização (local coberto) e por ainda possuir uma camada de tinta sobre ela, atuando como barreira protetora.

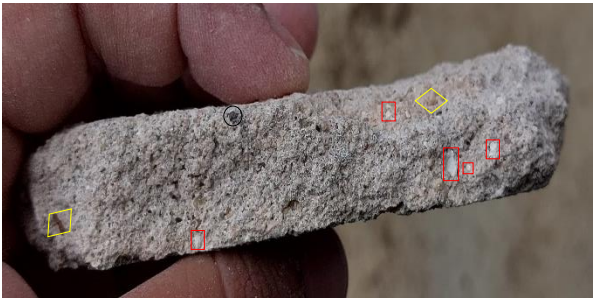
| Amostras | Análise Visual | Cor | Outros aspectos |
|---|---|---|---|
| Lateral Esquerda Externa (A4) | | Clara | Boa resistência à desagregação manual, ponto preto médio, presença de argila e pequenos nódulos de carbonato de cálcio. |

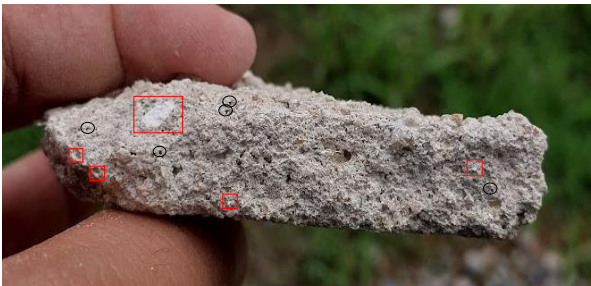
| Amostras | Análise Visual | Cor | Outros aspectos |
|---|---|---|---|
| Posterior Externa (A5) | | Clara | Boa resistência à desagregação manual, presença de pontos pretos e pequenos e médios nódulos de carbonato de cálcio. |

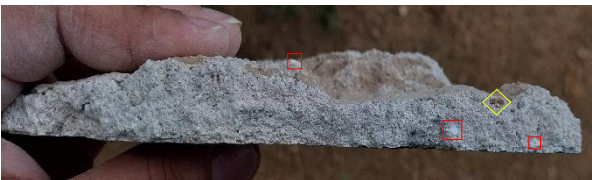
| Amostras | Análise Visual | Cor | Outros aspectos |
|---|---|---|---|
| Parede do Meio (A7) | | Clara | Alta resistência à desagregação manual, presença de argila e pequenos nódulos de carbonato de cálcio. |

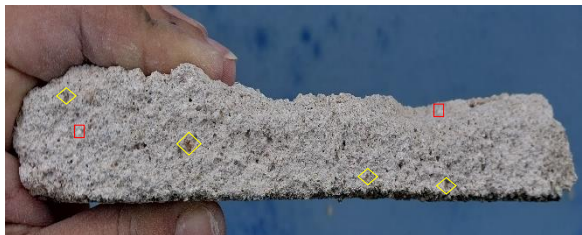
| Amostras | Análise Visual | Cor | Outros aspectos |
|---|---|---|---|
| Frontal Externa (A8) | | Clara | Boa resistência à desagregação manual, presença de argila e pequenos nódulos de carbonato de cálcio. |

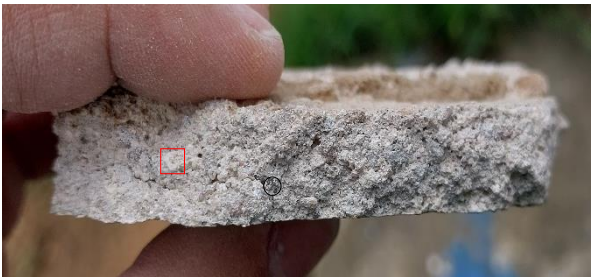
| Amostras | Análise Visual | Cor | Outros aspectos |
|---|---|---|---|
| Lateral Direita Interna (A9) | | Clara | Alta resistência à desagregação manual, presença de pontos pretos e poucos nódulos de carbonato de cálcio. |
