**UNIVERSIDADE FEDERAL RURAL DO SEMI-ÁRIDO**  
**CENTRO DE ENGENHARIAS**  
**CURSO DE ENGENHARIA CIVIL**

**ANÁLISE DOS ACIDENTES DE TRABALHO CONFORME AS NR's 6 E 7 EM OBRAS**  
**NA CIDADE DE MOSSORÓ/RN**

Monografia apresentada à Banca Examinadora do Curso de Engenharia Civil, da Universidade Federal Rural do Semi-Árido em cumprimento às exigências legais como requisito para obtenção do grau de Bacharela em Engenharia Civil.

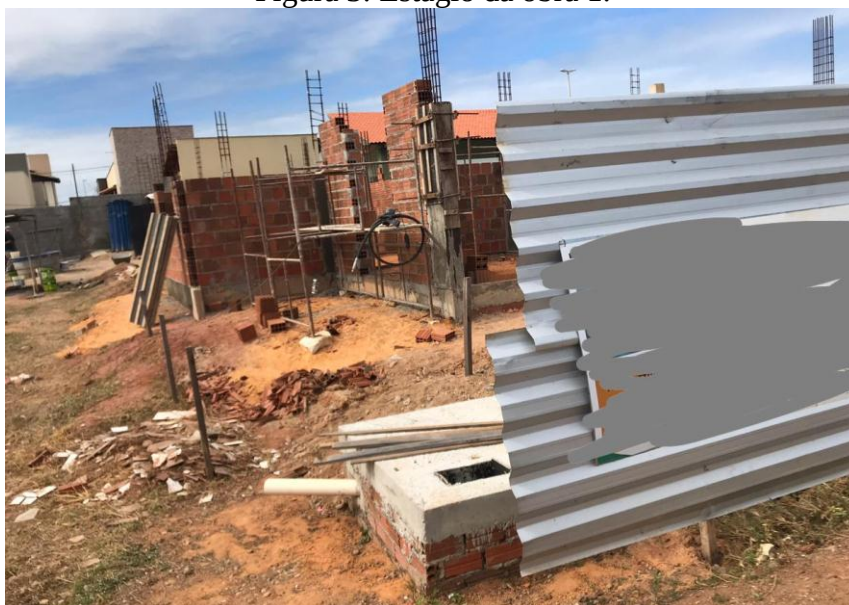
Figura 3: Estágio da obra 1.

A primeira obra a ser analisada (Figura 3), quanto à NR nº 6 atendeu parcialmente aos itens analisados pelo *checklist* (Apêndice B).

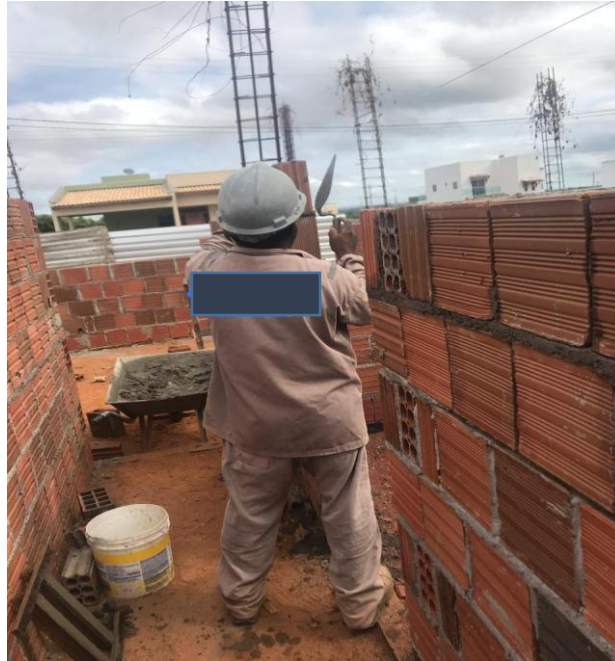
Os itens conformes retratam o fornecimento gratuito de EPI com selo de certificado de aprovação por parte da empresa, a responsabilidade pela conservação e guarda do EPI por parte do trabalhador e dos itens parcialmente conformes que representam o uso de EPI's durante a execução da obra foram: o fornecimento em perfeito estado de conservação e a não substituição imediata do EPI. O item “treinamento e exigência da empresa quanto ao uso” obteve nota zero. No total foram entrevistados 4 operários na obra 1. A Figura 5 mostra um operário utilizando os EPI's como capacete, botas, calças e camisa de manga longa, porém sem o uso da luva. Já a Figura 6, mostra um trabalhador em cima da alvenaria ainda em levantamento, sem camisa de mangas compridas e sem luvas, com o uso de calça e botas, porém como mostrado logo abaixo na Figura 7, as botas estão totalmente sem condições de uso.

Figura 5: Trabalhador em não conformidade com a NR 6.

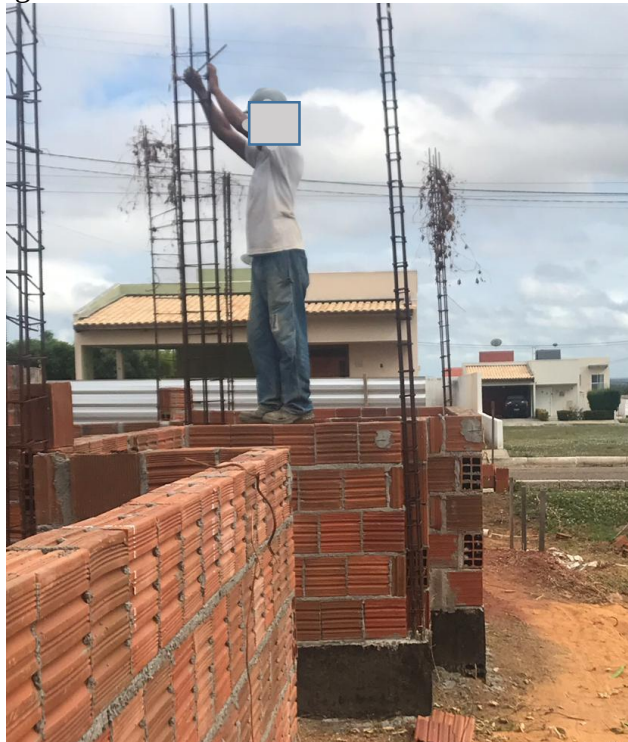
Figura 6: Trabalhador sem o uso de EPI's na obra 1.

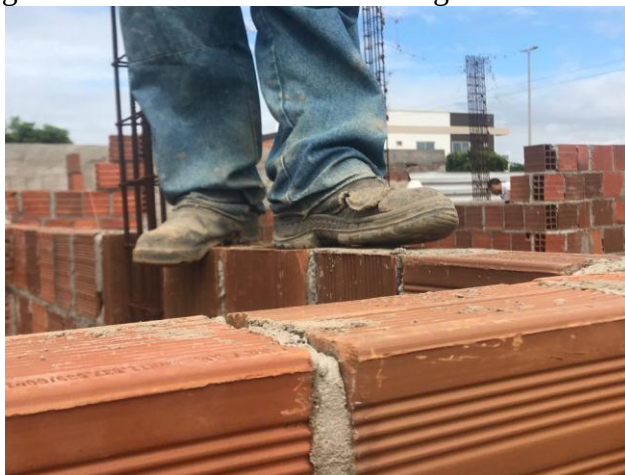
Figura 7: Trabalhador com bota desgastada na obra 1.

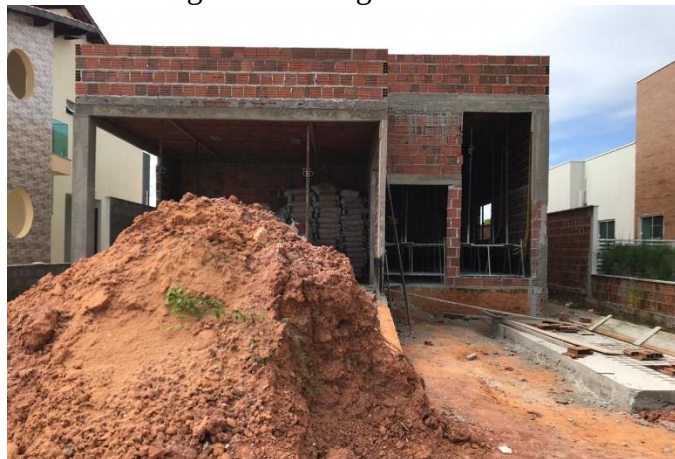
Figura 10: Estágio da obra 2.

A segunda obra (Figura 10) também não atendeu integralmente aos itens analisados em relação à NR nº 6.

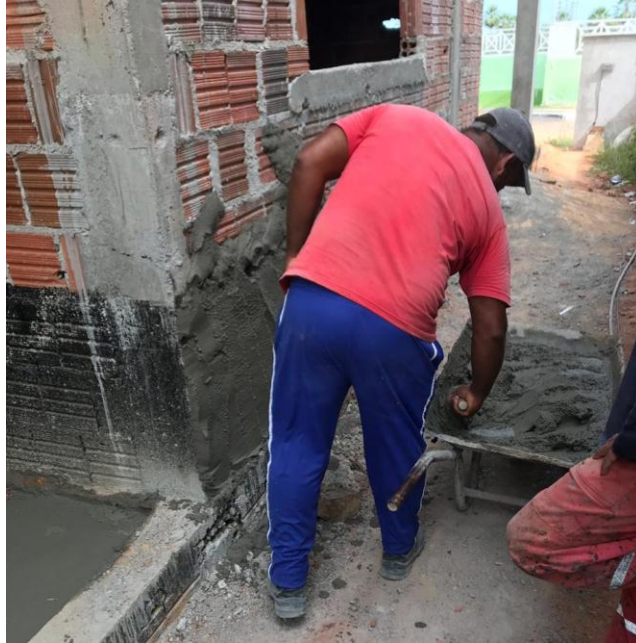
Dos 4 trabalhadores entrevistados, dois deles estavam com roupa inadequada para o trabalho, não usavam proteção para os braços, não usavam luvas, capacetes, e nem óculos, sendo a bota o único EPI usado por todos eles como observado nas Figuras 12, 13 e 14.

Figura 12: Operário na obra 2 sem o uso de EPI's.

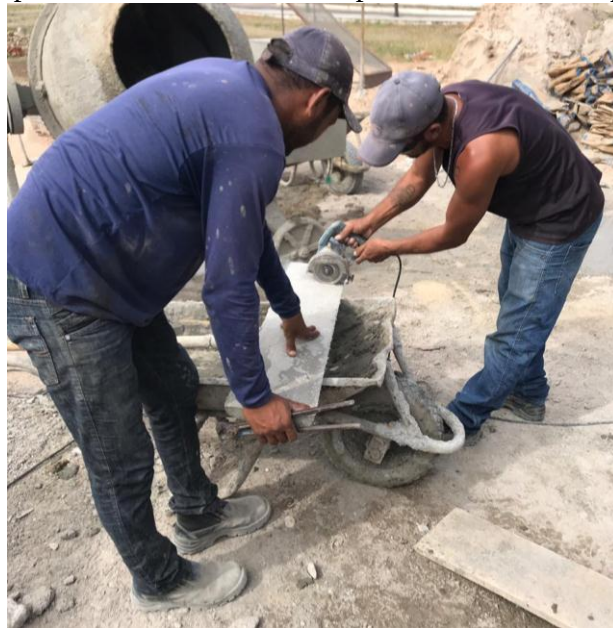
Figura 13: Operários sem luvas, sem capacete, óculos e roupa adequada.

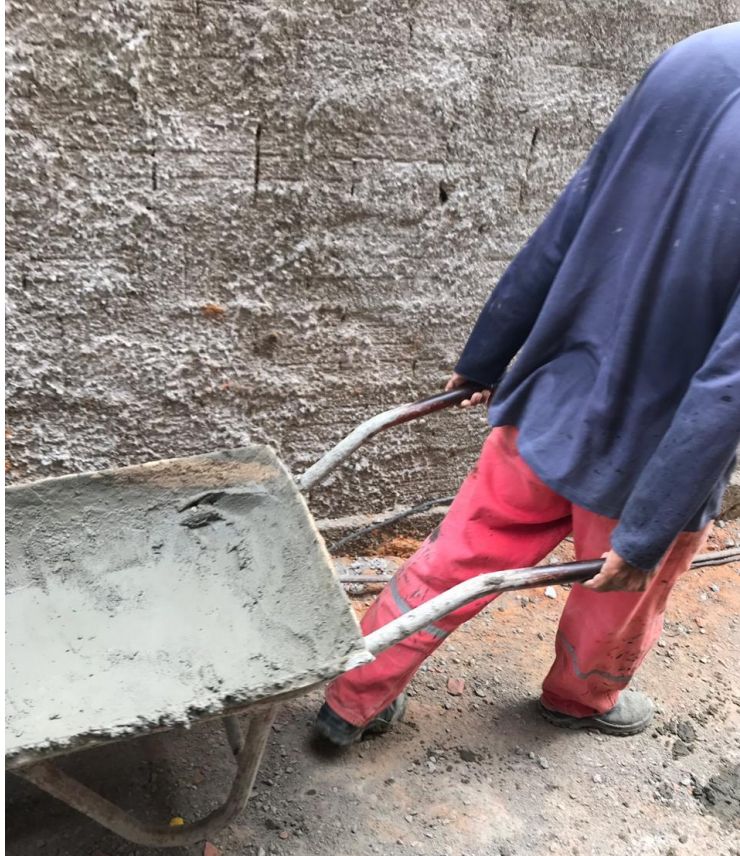
Figura 14: Operário sem as luvas.

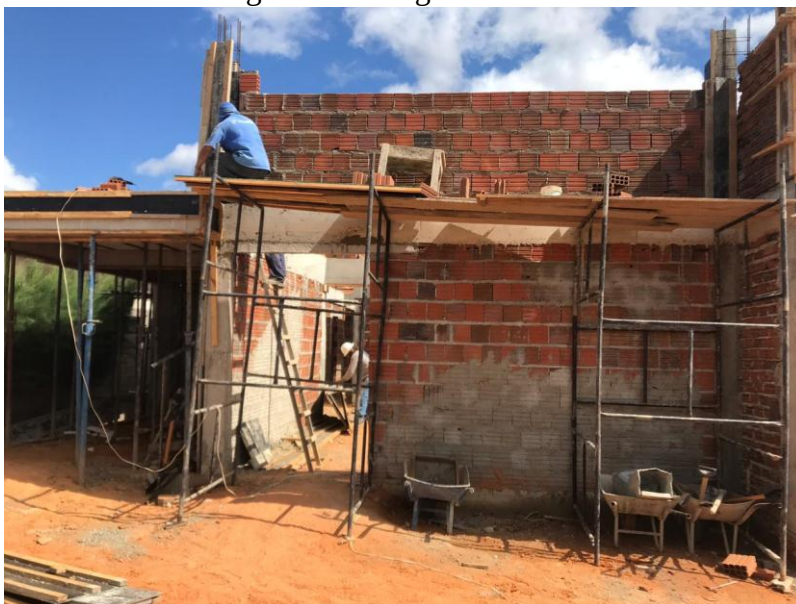
Figura 17: Estágio da obra 3.

A terceira obra (Figura 17) foi a que melhor atendeu aos itens pontuados da NR nº 6 (Apêndice B).

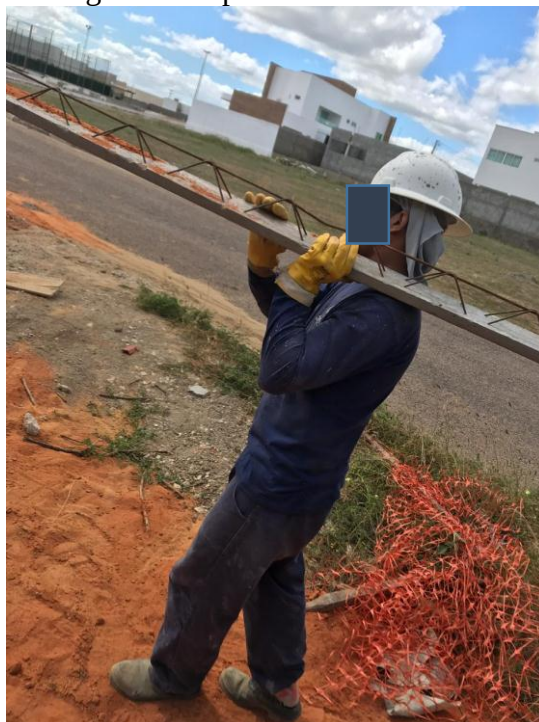
Foram entrevistados 4 operários e todos eles estavam cumprindo as exigências do uso correto do EPI, tinham alguns tipos de luvas e óculos diferentes e em estoque, e segundo eles, sempre que se desgasta e é preciso ser trocado já tem guardado na própria obra para que seja substituído imediatamente. Todos eles estavam usando todos os EPI's (Figura 19 e Figura 20).

Figura 19: Operário com os EPI's.

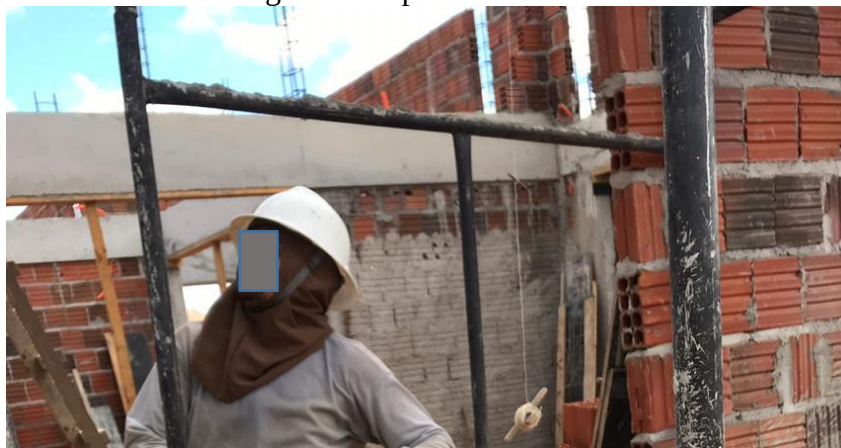
Figura 20: Operário com EPI.

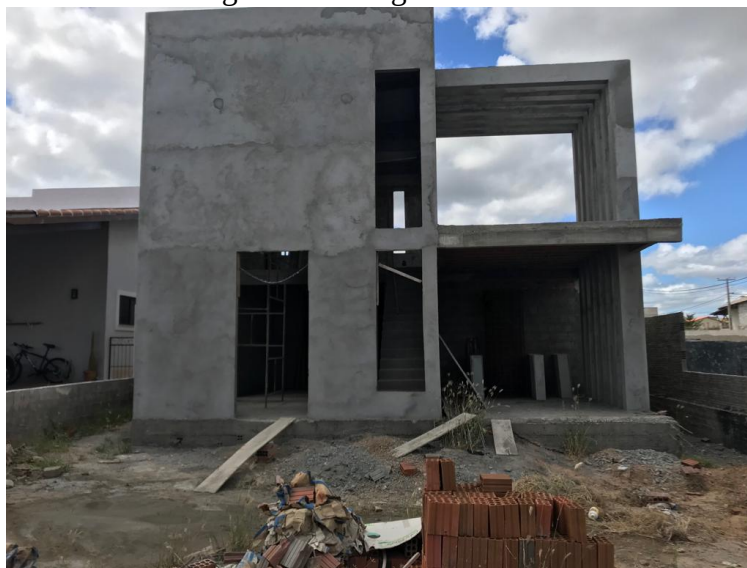
Figura 23: Estágio da obra 4.

A quarta obra (Figura 23) foi a que apresentou o pior desempenho frente aos itens que tratavam da NR 6.

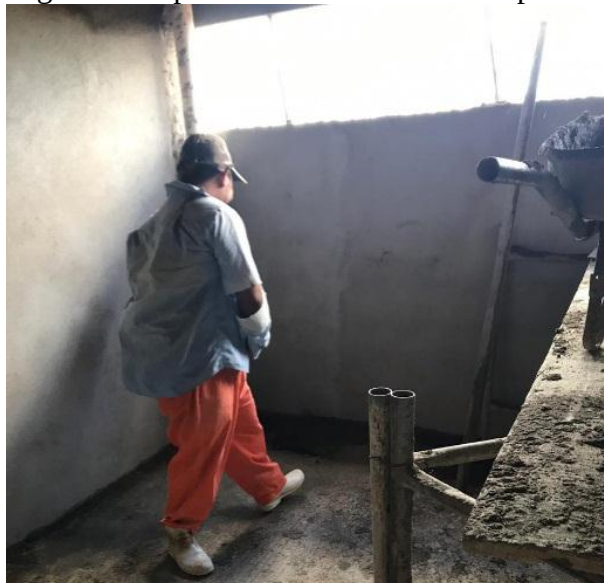
Segundo os dois trabalhadores entrevistados no local da obra, os EPI's não são disponibilizados, e os EPI's são eles que compram para utilizar. No entanto, foi possível constatar que eles não usam EPI algum e justificaram usar apenas em determinadas atividades. Pode-se observar segundo a Figura 25 que o servente usa uma bota, porém, não é adequada para a área da construção civil segundo a NR 6. O pedreiro não usa capacete, nem proteção para os braços e mãos e não usa óculos e nem bota (Figura 26).

Figura 25: Operário sem luvas e sem capacete.

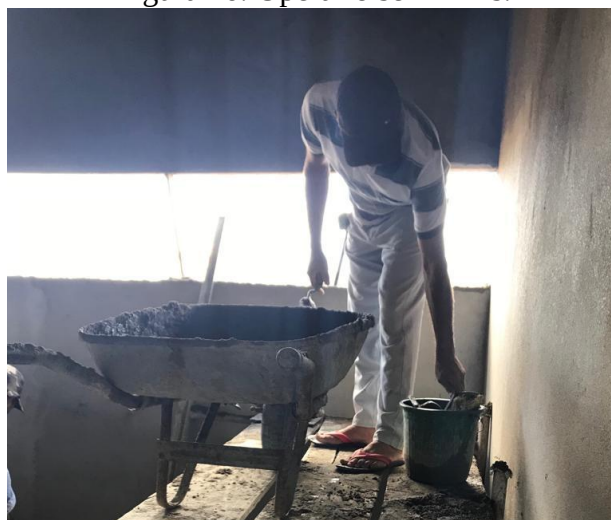
Figura 26: Operário sem EPI's.

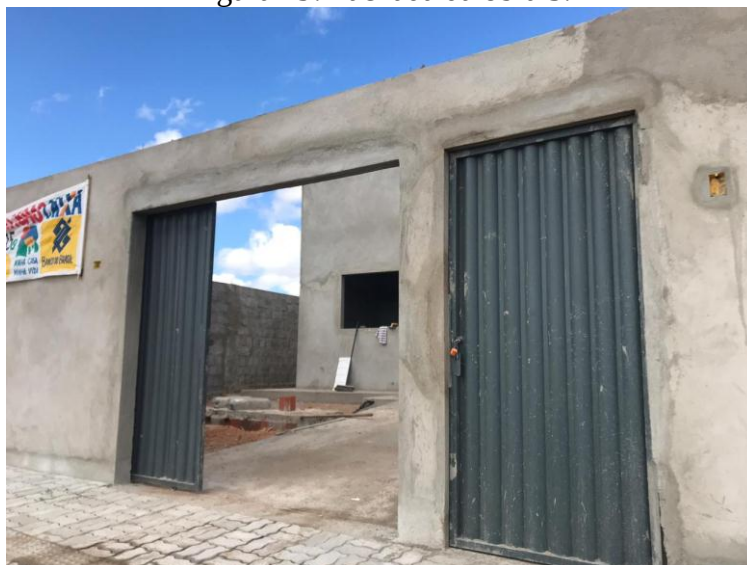
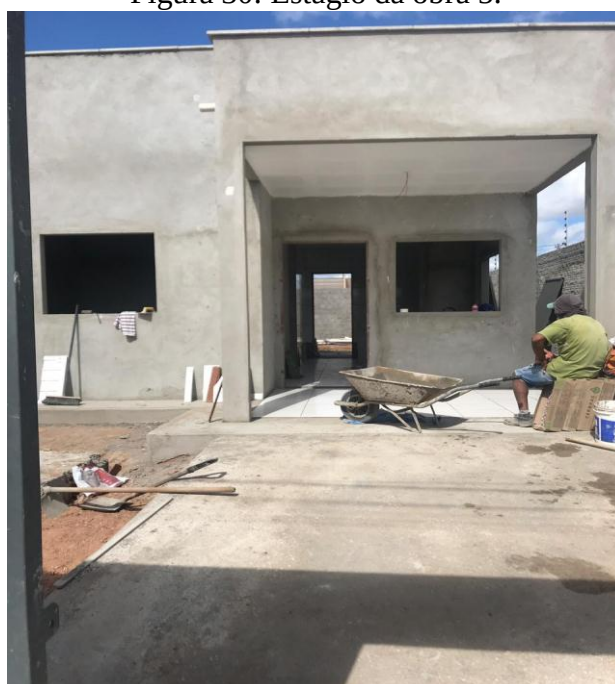
Para a obra 5 (obra fora do condomínio) (Figura 29 e 30), foi obtido uma média 7,85 para os itens da NR 6 (Apêndice B).

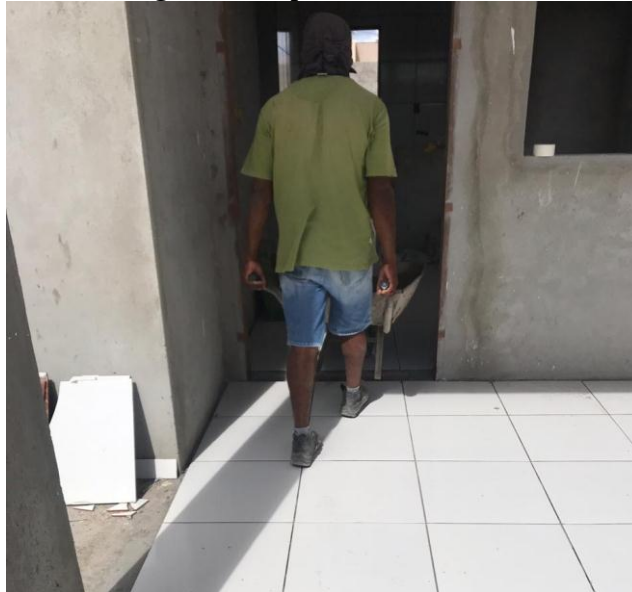
A obra atendeu alguns itens da NR 6, eram três operários (Figura 32, 33 e 34), todos estavam de botas adequadas e em bom estado de conservação, não usavam proteção para os braços e nem luvas para as mãos, não usavam capacetes e um deles estava de short (Figura 32), totalmente inadequado.

Figura 32: Operário sem EPI's.

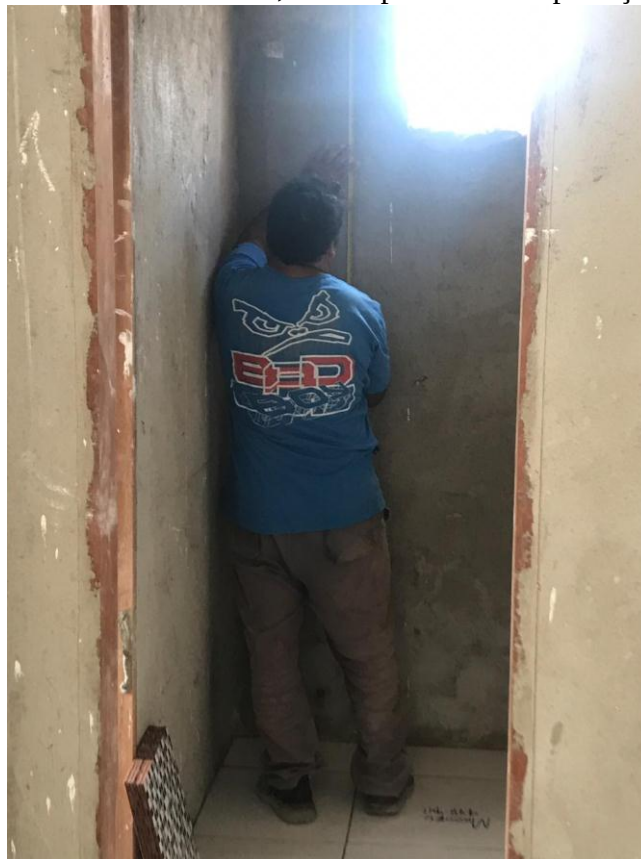
Figura 33: Trabalhador sem luvas, sem capacete e sem proteção dos braços.

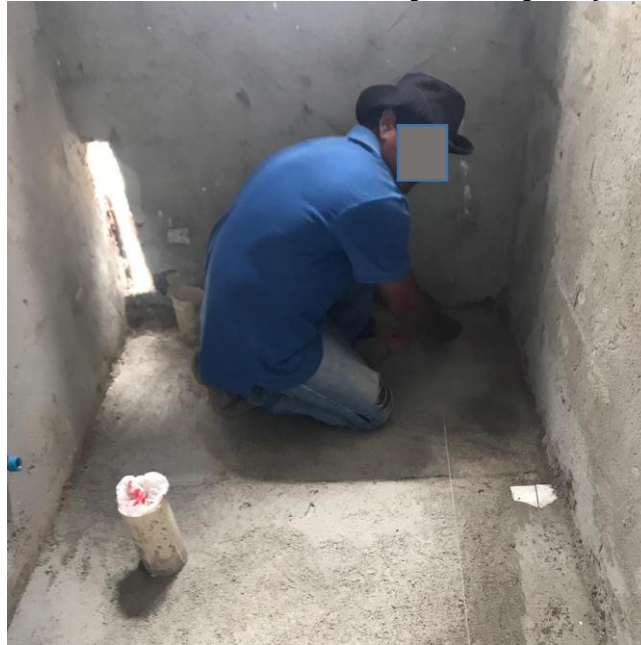
Figura 34: Trabalhador sem luvas, sem capacete e proteção dos braços.
