UNIVERSIDADE FEDERAL RURAL DO SEMIÁRIDO  
PRÓ-REITORIA DE GRADUAÇÃO  
CENTRO DE ENGENHARIAS  
CURSO DE ENGENHARIA CIVIL

**AVALIAÇÃO DE TRECHO DE PAVIMENTO FLEXÍVEL DA RN-012 A PARTIR  
DO LEVANTAMENTO VISUAL CONTÍNUO E ÍNDICE DE IRREGULARIDADE  
LONGITUDINAL**

Monografia apresentada a Universidade  
Federal Rural do Semiárido como requisito  
para obtenção do título de Bacharel em  
Engenharia civil.

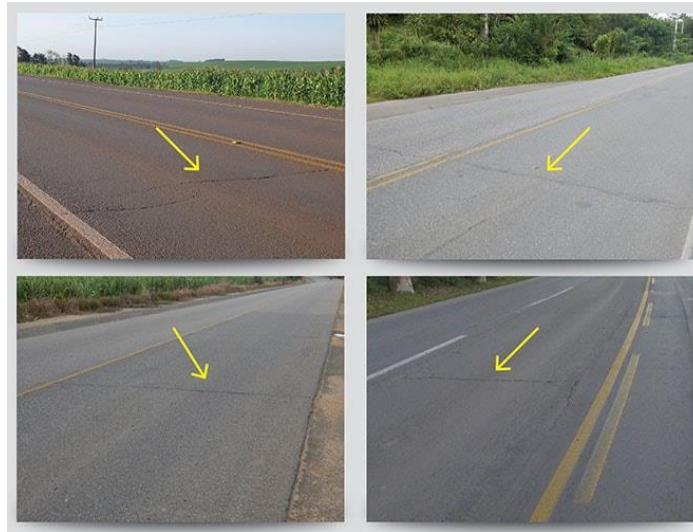
**Figura 4 - Fendas**

Qualquer descontinuidade na superfície do pavimento, que conduza a aberturas de menor ou maior porte, apresentando-se sob diversas formas, conforme adiante descrito.

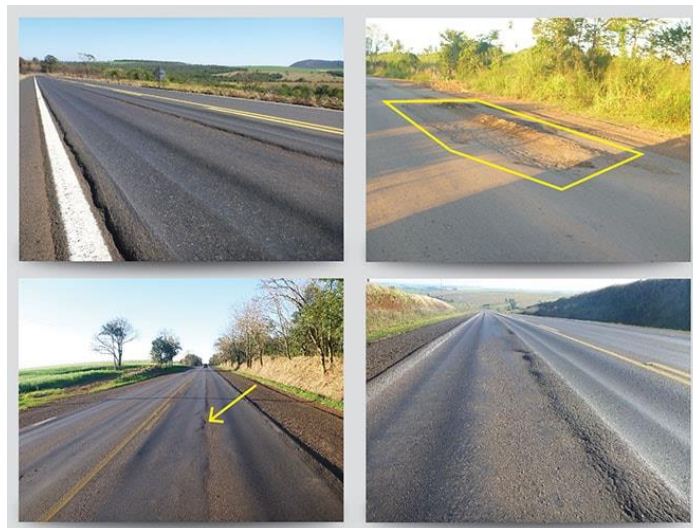
**Figura 5- Afundamentos**

Deformação permanente caracterizada por depressão da superfície do pavimento, acompanhada, ou não, de solevamento, podendo apresentar-se sob a forma de afundamento plástico ou de consolidação.

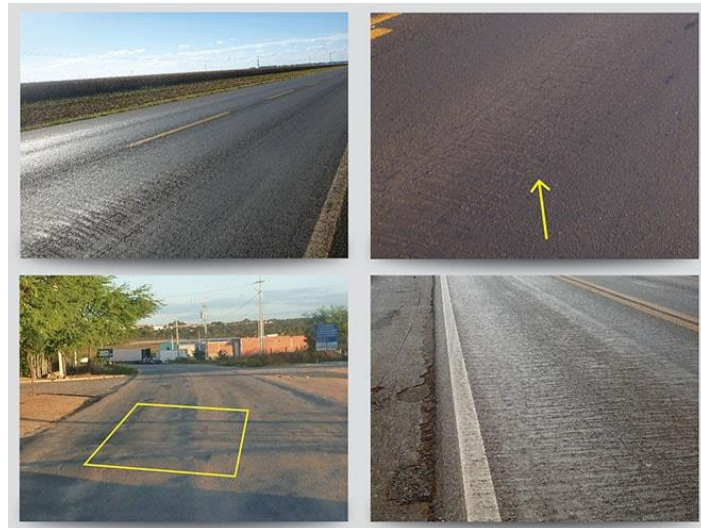
**Figura 6- Ondulações**

Deformação caracterizada por ondulações ou corrugações transversais na superfície do pavimento.

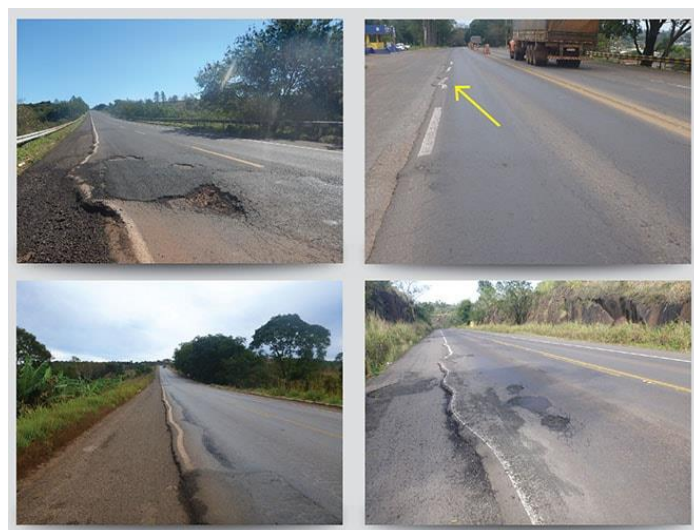
**Figura 7 - Escorregamento**

Deslocamento do revestimento em relação à camada subjacente do pavimento, com aparecimento de fendas em forma de meia-lua

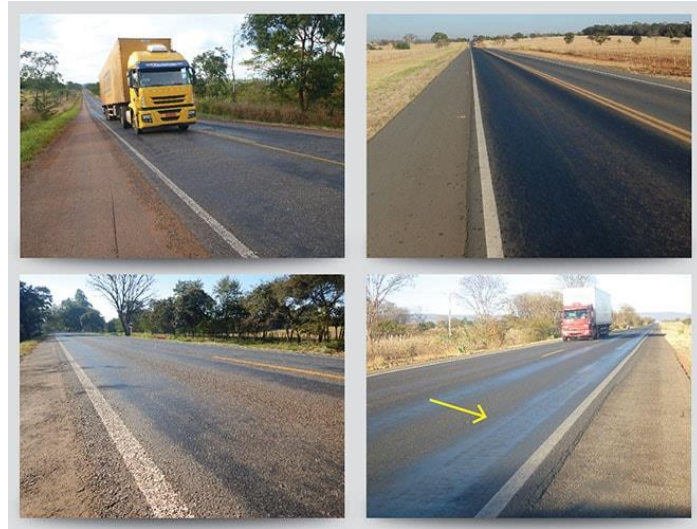
**Figura 8-Exudações**

Excesso de ligante betuminoso na superfície do pavimento, causado pela migração do ligante através do revestimento.

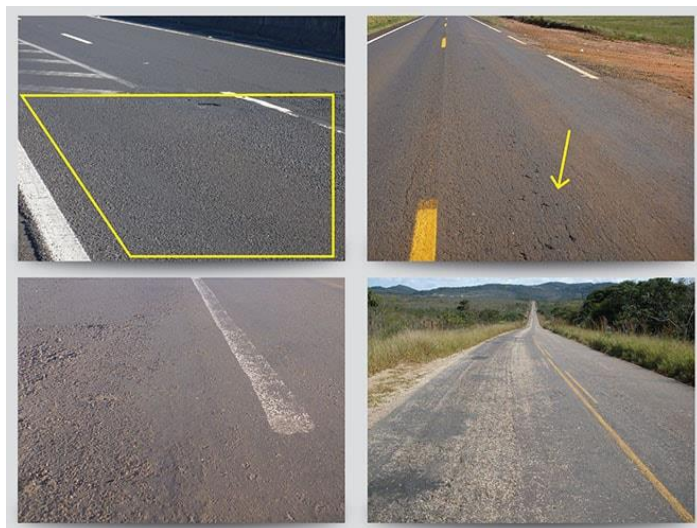
**Figura 9 - Desgastes**

Efeito do arrancamento progressivo do agregado do pavimento, caracterizado por aspereza superficial do revestimento e provocado por esforços tangenciais causados pelo tráfego.

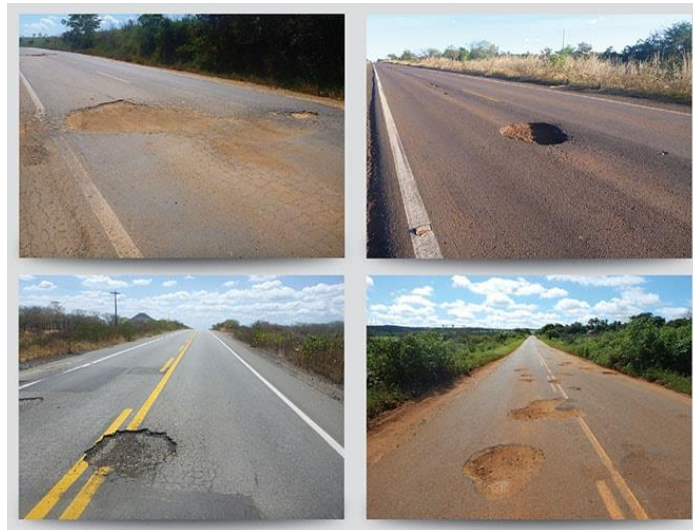
**Figura 10- Painelas**

Cavidade que se forma no revestimento por diversas causas (inclusive por falta de aderência entre camadas superpostas, causando o deslocamento das camadas), podendo alcançar as camadas inferiores do pavimento, provocando a desagregação dessas camadas.

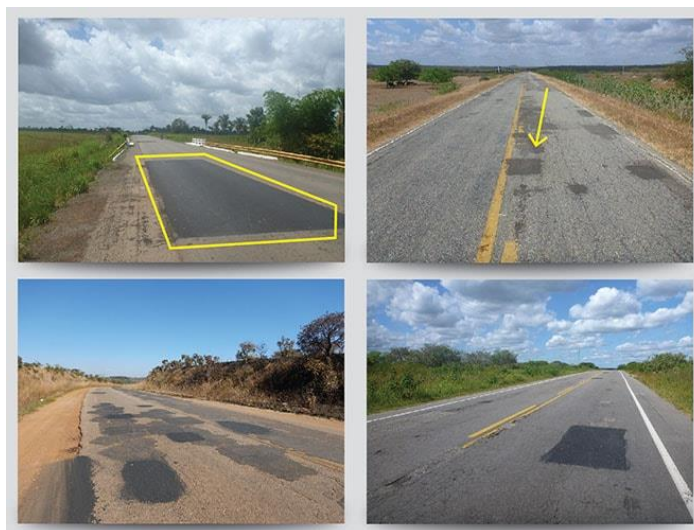
**Figura 11 - Remendos**

Panela preenchida com uma ou mais camadas de pavimento na operação denominada de “tapa-buraco”.

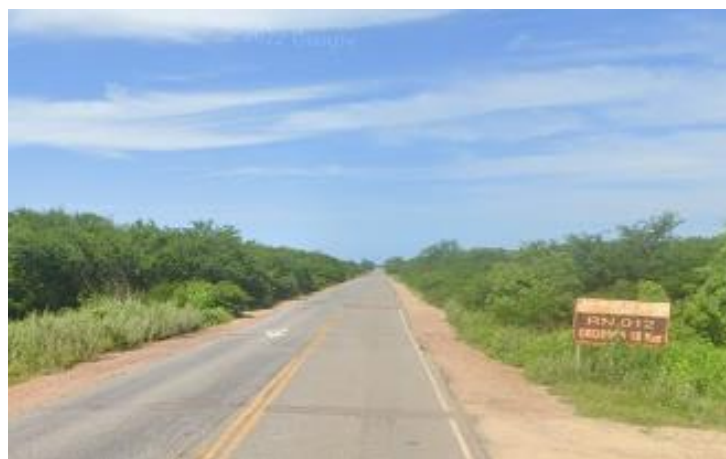
**Figura 18- Início do trecho**

.Após a seleção do trecho da rodovia foi realizado um levantamento que contou com a presença de dois participantes, o motorista e o examinador, o motorista foi responsável por manter automóvel a uma velocidade aproximada de 40 km/h, e o examinador ficou com a tarefa de tirar fotos e analisa-las que serviram de parâmetro para a identificação seguido de classificação dos defeitos presentes no trecho escolhido.

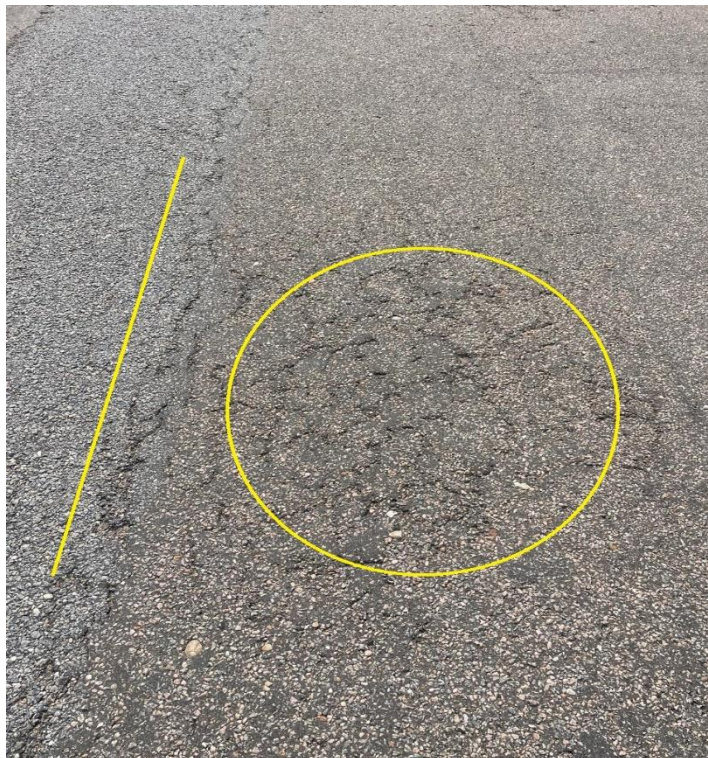
Foram encontrados vários tipos de trincas como longitudinais e couro de jacaré

**Figura 19 - Trincas Longitudinais e Couro de Jacaré**

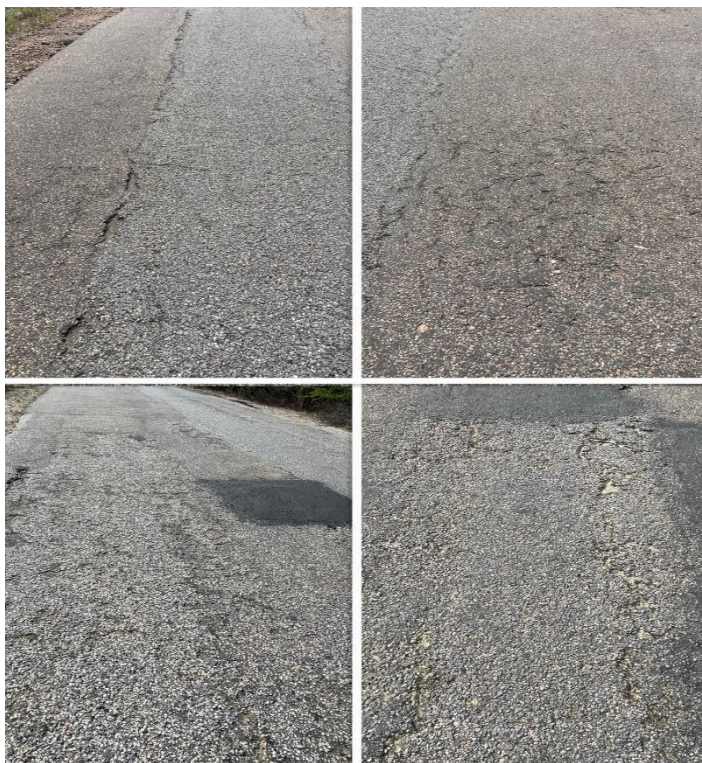
**Figura 20 - Trincas**

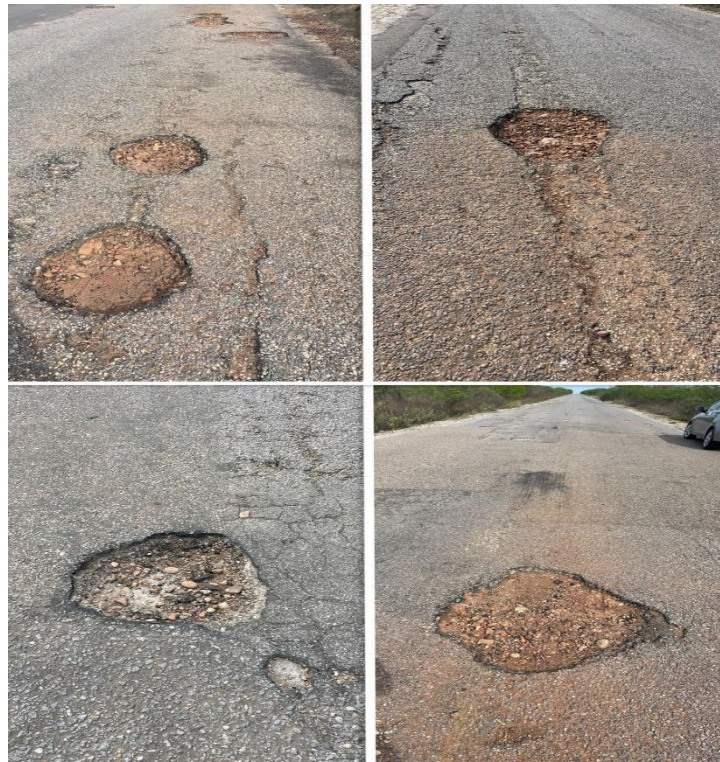
Apesar de ter tido uma operação de tapa buracos na rodovia ainda era possível detectar diversas panelas ao longo dela. Defeitos esses que prejudica bastante o trânsito desta região.

**Figura 21 - panelas**

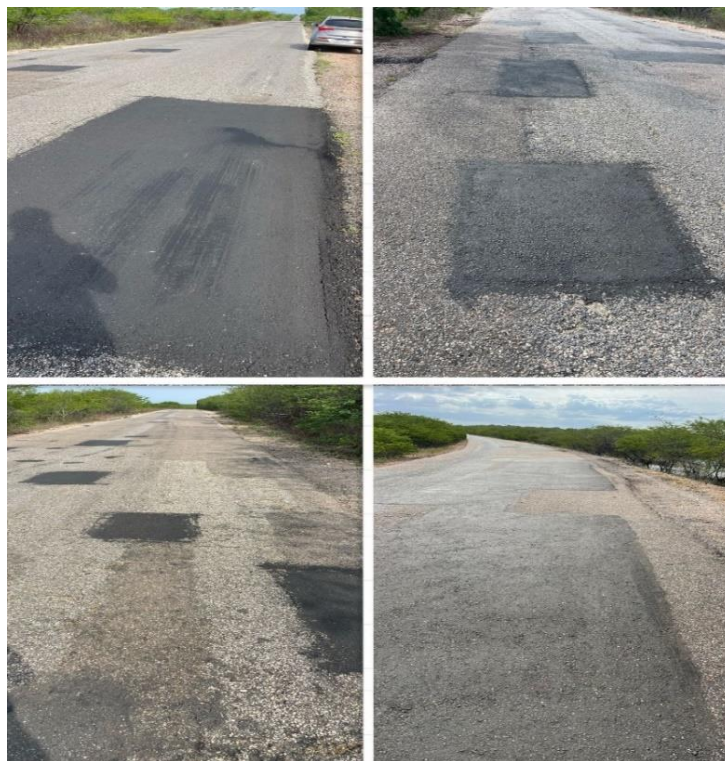
Foi possível observar muitos remendos, de diversos tamanhos ao longo de todo trecho.

**Figura 22 - Remendos**
