UNIVERSIDADE FEDERAL RURAL DO SEMI-ÁRIDO  
CAMPUS CARAÚBAS  
BACHARELADO EM CIÊNCIA E TECNOLOGIA

**CORROSÃO NO CONCRETO ARMADO: ANÁLISE DE CARBONATAÇÃO E  
TEOR DE CLORETO NA ESTRUTURA DE PROTEÇÃO DE UM CANAL  
LOCALIZADO NA CIDADE DE CARAÚBAS-RN**

Trabalho de conclusão de curso  
apresentado à Universidade Federal  
Rural do Semi-Árido (UFERSA), como  
exigência final para obtenção do título  
de Bacharel em Ciência e Tecnologia.

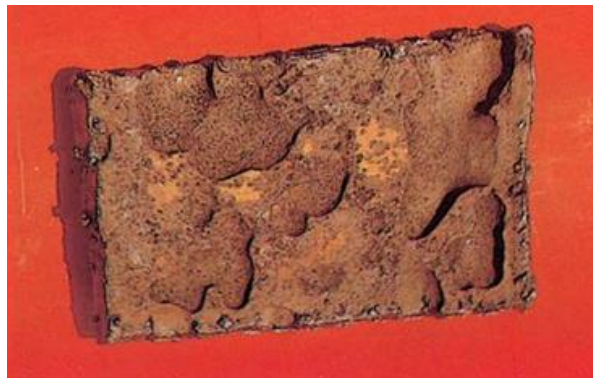
Figura 5: Corrosão por Placas

Esta ocorre na superfície metálica do material, mas diferentemente do tipo anterior, ela não age uniformemente, e sim formando placas sobre o mesmo, originando escavações, como pode ser visto na figura 5 (Gentil, 2011).

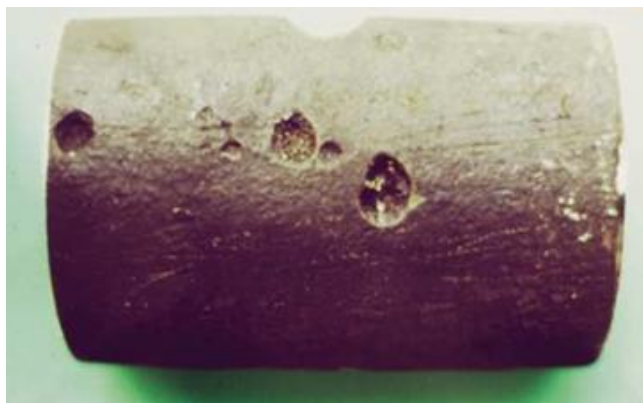
Figura 6: Corrosão Alveolar

Seu processo se dar na superfície metálica, produzindo escavações (Figura 6), onde apresenta cavidade arredondada e profundidade geralmente menor do que seu diâmetro (Gentil, 2011).

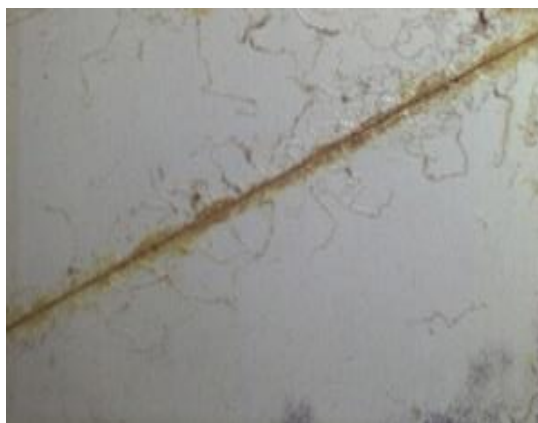
Figura 10: Corrosão Filiforme

Segundo Gentil (2011), este tipo ocorre sob a forma de finos filamentos, mas não profundos, que se propagam em diferentes direções e que não se ultrapassam, pois admite-se que o produto de corrosão, em estado coloidal, apresenta carga positiva, daí a repulsão. (Ver Figura 10)

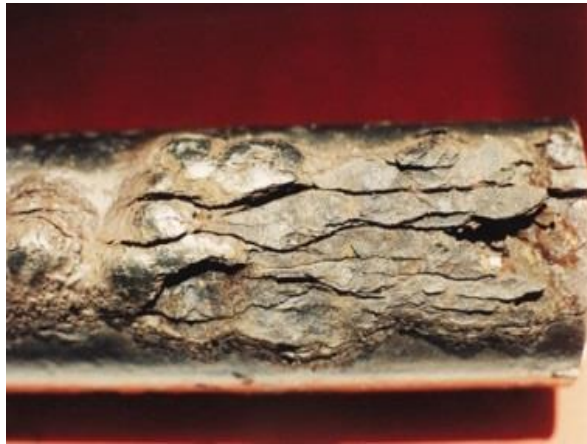
Figura 11: Corrosão por Esfoliação

Processa-se paralelamente a superfície metálica (Figura 11). Ocorre em materiais que tiveram seus grãos alongados e achatados devido a esforços mecânicos, em plaquetas alongadas Gentil (2011).

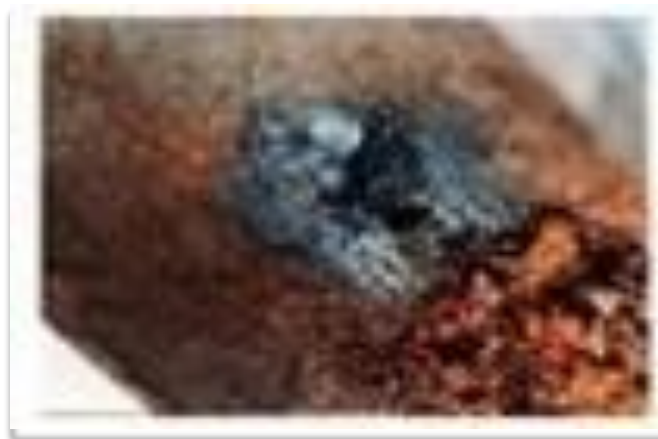
Figura 12: Corrosão Grafítica

Ocorre em ferro fundido cinzento em temperatura ambiente e o ferro metálico gera o produto de corrosão, restando uma camada escura devido a grafite Gentil (2011). (Ver Figura 12).

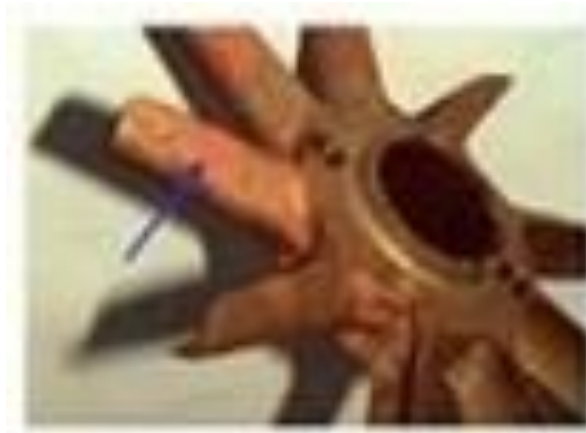
Figura 13: Corrosão Dezincificação

É a corrosão que ocorre em ligas de cobre (Cu)-zinco (Zn) (latões), onde nestes locais é visualizado o aparecimento de cores avermelhadas, a seguir na figura 13. Este fato ocorre devido a uma corrosão preferencial do zinco, e a cor vista é a característica do Cu Gentil (2011).

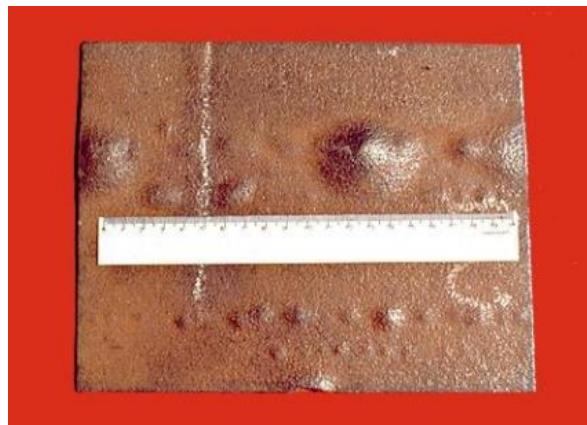
Figura 14: Corrosão por Empolamento pelo Hidrogênio

O hidrogênio atômico que penetra no interior do aço da armadura, devido ao baixo volume atômico, se propaga, se transformando em hidrogênio, exercendo pressão e originando bolhas, acarretando a perdas de ductibilidade e possível fratura da armadura Gentil (2011). (Ver Figura 14).

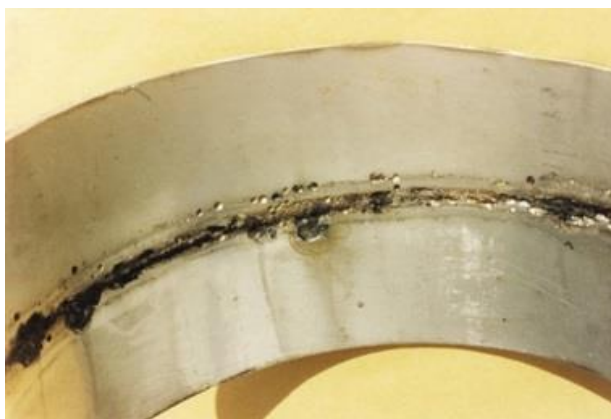
Figura 15: Corrosão Em torno do cordão de solda

Neste caso (Figura 15) ocorre envolta de cordões de solda. Onde a ocorrência se dá em aços inoxidáveis não estabilizados ou com teores de carbono maiores que 0,03% Gentil (2011).

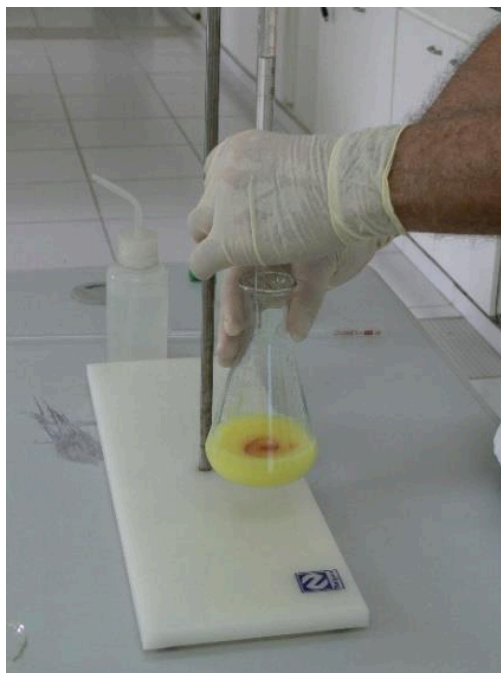
Figura 24: Método de Mohr

Método de Mohr (Figura 24) é um método titrimétrico por precipitação, que tem como indicador o Cromato de Potássio  $K_2CrO_4$ , e consiste na precipitação de íons

1. Separação de 3 amostras de concreto, sendo trituradas com o uso de um martelo e colocadas em diferentes Beckers. Foi adicionando água nos mesmos com o objetivo de solubilizar o cloreto presente em cada amostra;
2. 9 dias depois, o sobrenadante foi filtrado com filtro qualitativo, em seguida com o filtro quantitativo;
3. Em seguida as amostras foram tituladas com uma solução padronizada de nitrato de prata 0,09679M. (Figura 24)

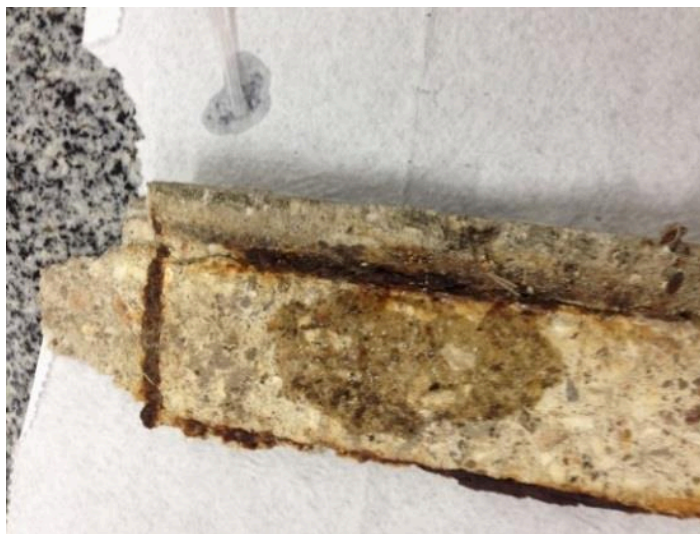
Figura 25: Amostra 1

Neste tópicos será avaliado a corrosão no concreto armado, através do método de indicadores químicos, aspersão de solução de nitrato e determinação cloreto pelo método de Mohr. As Figuras 25-27 mostram as amostras coletadas no Canal de Caraúbas.

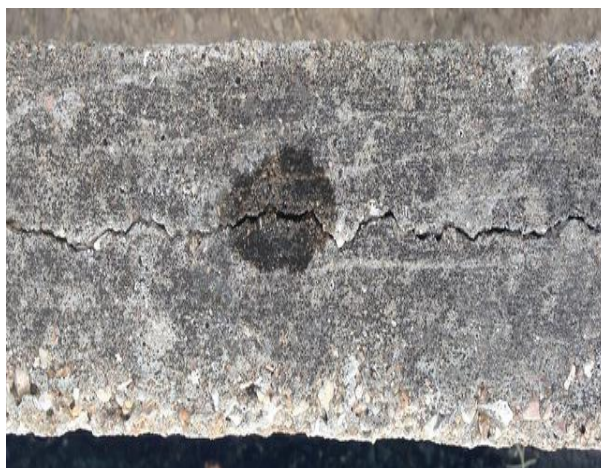
Seguindo os passos descrito na literatura de Cascudo (1997), onde de início faz uma análise visual, esta permitiu perceber a presença de fissuras paralelas as armaduras (Figuras 28-29) presentes no interior de concreto, este que é considerado o primeiro indicador do processo corrosivo.

Figura 28: Fissuras paralelas 1

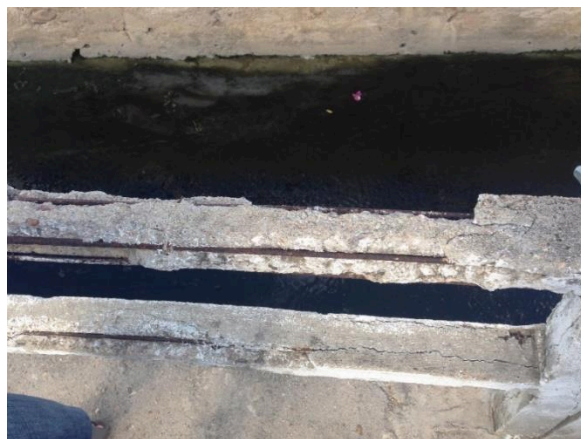
Figura 29: Fissuras paralelas 2

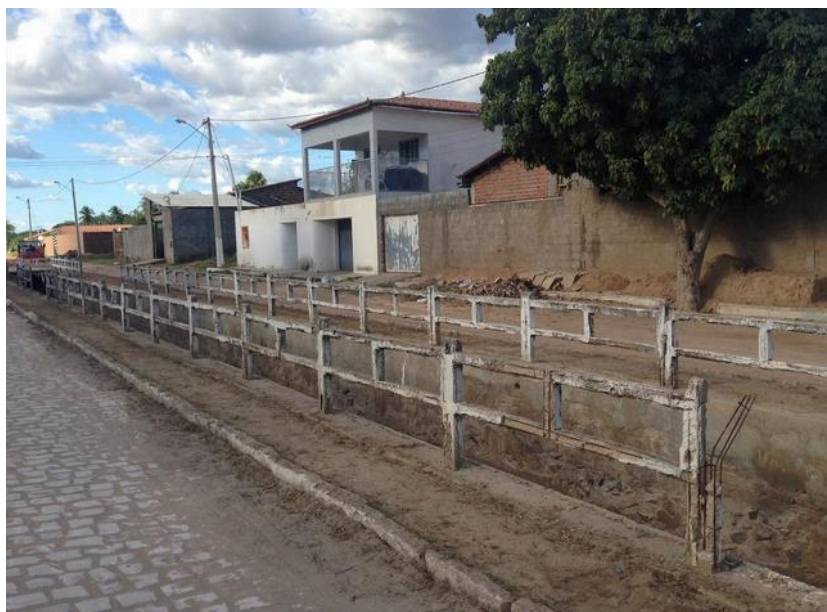
Neste tópico, onde pode ser visto nas figuras 30 e 31, o que é dito por Cascudo (1997) como segundo indicador da manifestação patológica, se apresentando em estado avançado em toda a estrutura de proteção do Canal de Caraúbas.

Figura 30: Proteção de todo o canal fragmentado e com destacamento

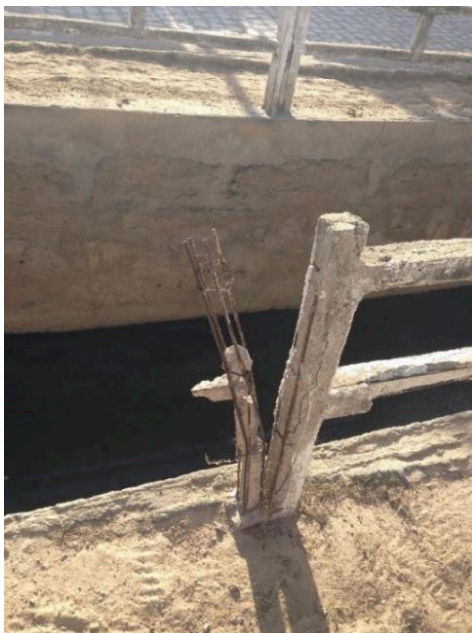
Figura 31: Estágio avançado de fragmentação

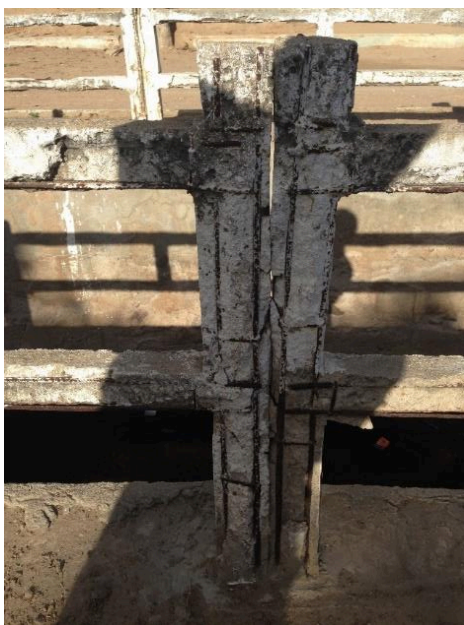
O lascamento (Figura 32), é considerado como o terceiro indicador por Cascudo (1997) para se decretar o avanço do processo corrosivo. Pode-se perceber que no local de análise a estrutura apresenta estágios avançados de lascamento.

Figura 32: Lascamento

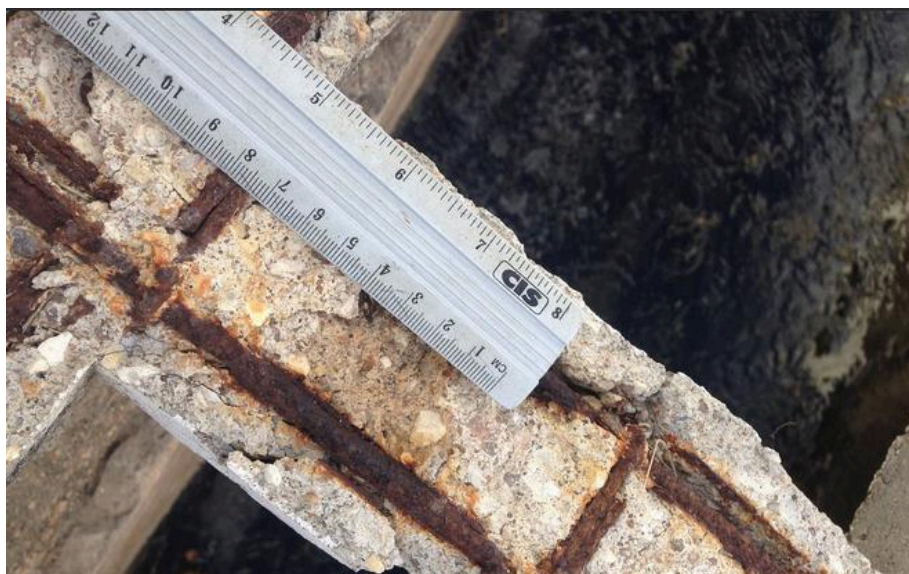
Por último, na análise visual deve-se observar se à presença de armaduras expostas como informado por Cascudo (1997). E seguindo estes passos, percebe-se na Figura 33 o quarto indicador se apresenta, mostrando que a corrosão está agindo de forma eficaz, contribuindo para a degradação da proteção do local.

Figura 33: Armaduras expostas

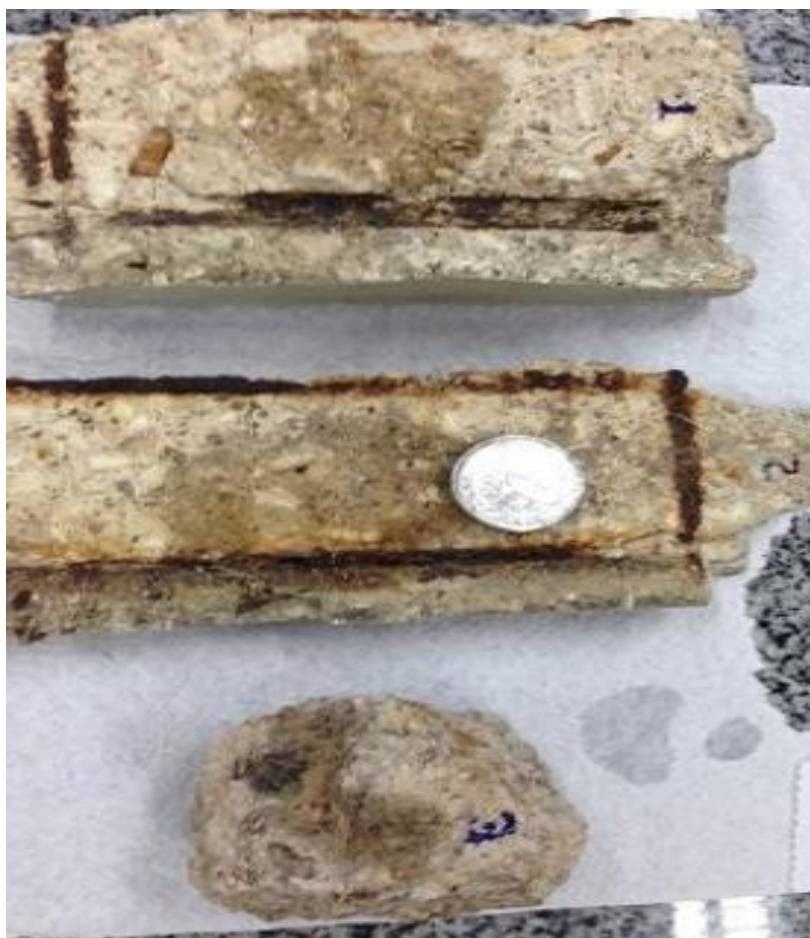
O teste foi feito com um indicador químico, fenolftaleína. De acordo com Baccan et al. (2001) se o pH da amostra estiver a partir de 7 a coloração será rosa avermelhada, caso contrário, a coloração ficará incolor, indicando que a amostra, o concreto, está carbonatada, logo, o processo corrosivo ocorrerá mais facilmente. A Figura 34 mostra que há nas três amostras coletadas há carbonatação. Se compararmos com a Figura 35 podemos ver que, se o meio estiver com pH acima de 7, solução de NaOH, a coloração fica rosa avermelhada.

Figura 34: Presença de carbonatação.

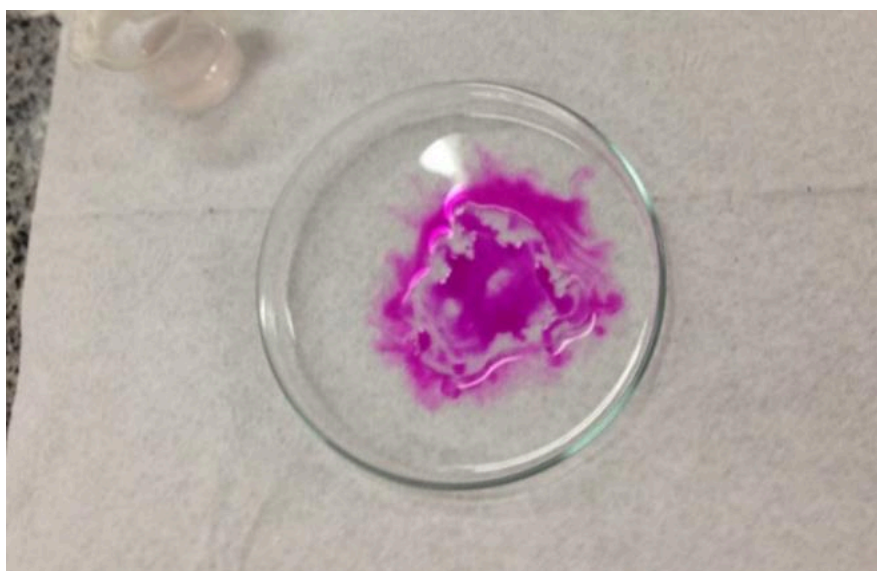
Figura 35: Coloração Rosa avermelhada

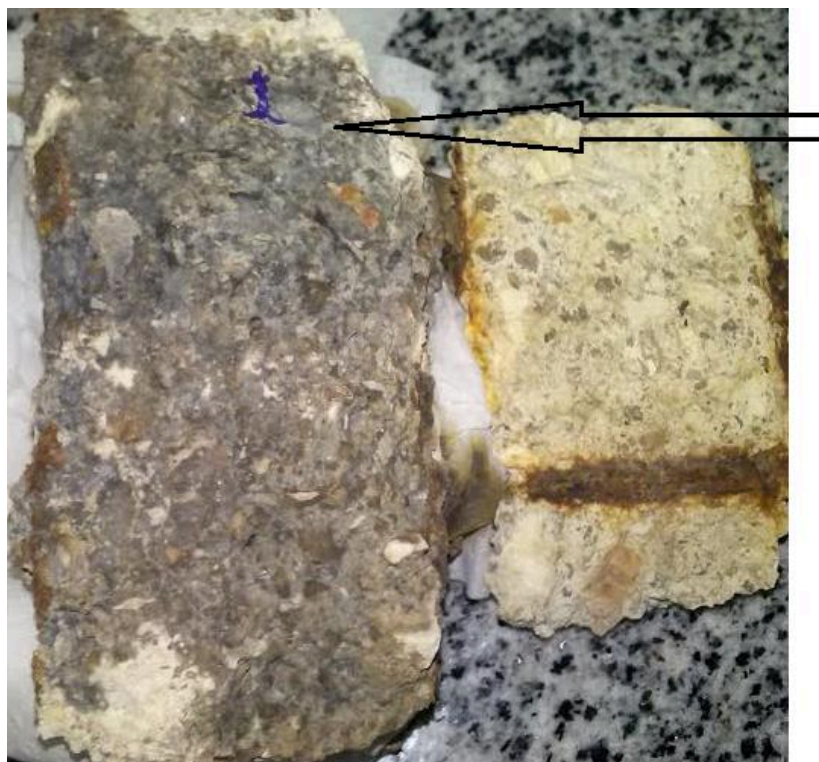
Figura 36: aplicação do nitrato de prata para a avaliação da presença de cloretos.

A seta na Figura 36 mostra uma coloração esbranquiçada que de acordo com a Tabela 6, indica a presença de cloretos livres.
