**AVALIAÇÃO DAS MEDIDAS DE SEGURANÇA CONTRA INCÊNDIO: ESTUDO  
DE CASO NO PAVIMENTO AMBULATORIAL DE UM HOSPITAL MATERNO-  
INFANTIL LOCALIZADO NO ESTADO DO RIO GRANDE DO NORTE**

Monografia apresentada a Universidade  
Federal Rural do Semi-Árido como requisito  
para obtenção do título de Bacharel em  
Engenharia Civil.

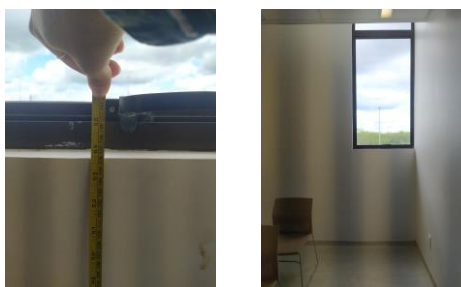
Figura 10 - Distância entre caixilhos do pavimento ambulatorial ao pavimento inferior

No tocante a distância de abertura entre caixilhos da fachada, no caso do objeto de estudo é a distância do peitoril da janela até a abertura da janela do pavimento inferior. Observou-se a conformidade com a legislação devido à altura mensurada de 1,86 m ser superior ao mínimo exigido pela Instrução técnica de 1,20 m. Pontua-se que a altura de 1,86 m é a soma do peitoril da janela, 1,36 m, com a altura da viga inferior de 0,50 m conforme Figura 10.

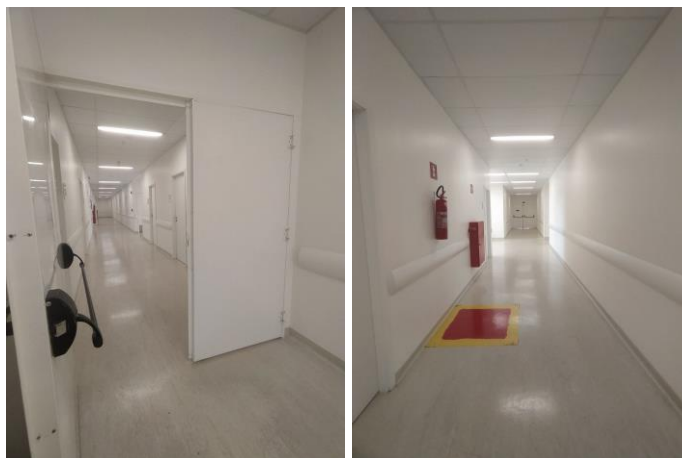
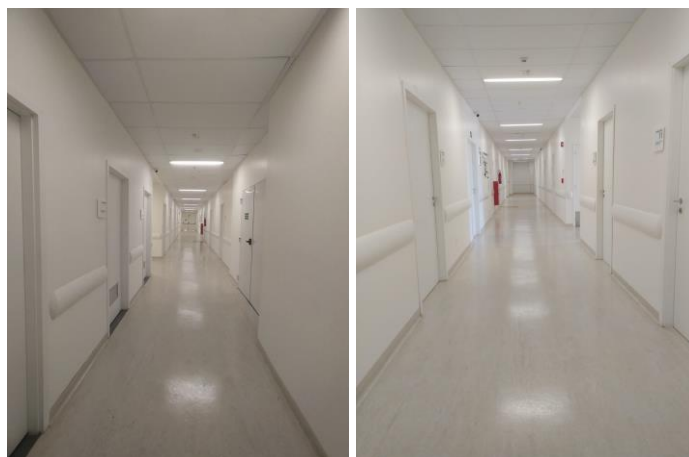
Figura 12 - Corredores de saídas de emergência do pavimento ambulatorial

Por fim, observou-se que os corredores e acessos, conforme Figura 12, se encontram desobstruídos sem quaisquer obstáculos; sinalizados com placas de orientação e salvamento e de equipamentos; e com a presença de iluminação de emergência em todo o seu percurso.

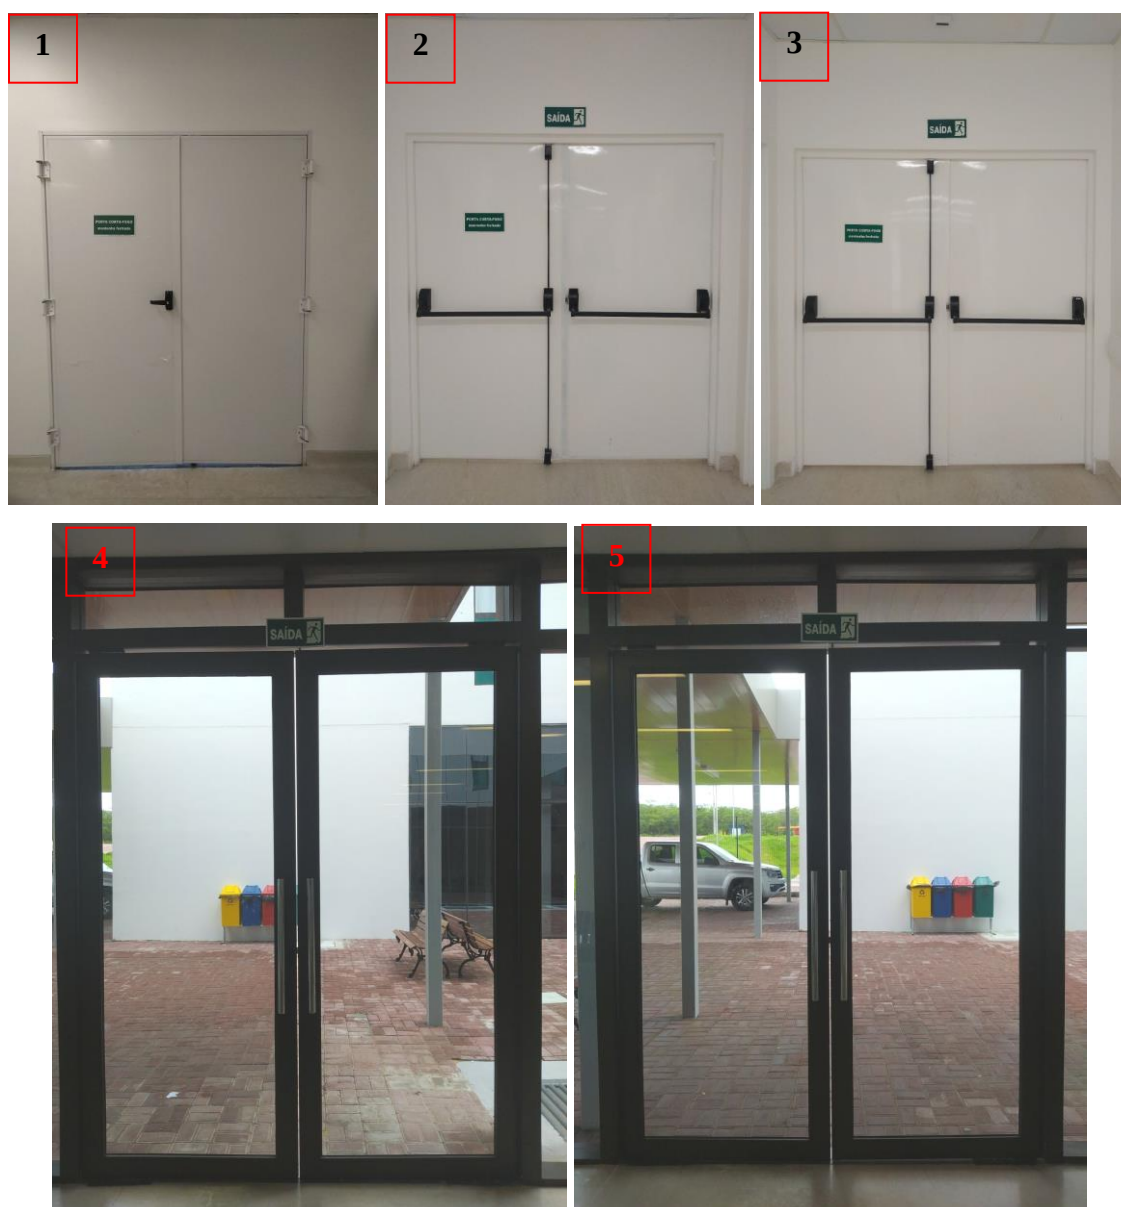
Figura 13 - Portas corta-fogo e portas principais de acesso do pavimento ambulatorial

Por fim, observou-se que, de modo geral, todas as portas se encontravam desobstruídas sem quaisquer obstáculos que dificultassem sua abertura ou fechamento. Para todas, as integridades físicas estavam preservadas e todas elas possuíam sinalizações de orientação e salvamento. Para as portas corta-fogo, todas abrem no sentido da rota de fuga; todas possuem barra anti pânico, pois possuem travamentos; e sua abertura e fechamento são de fácil execução devido a boa conservação das molas presentes nas dobradiças (Figura 13).

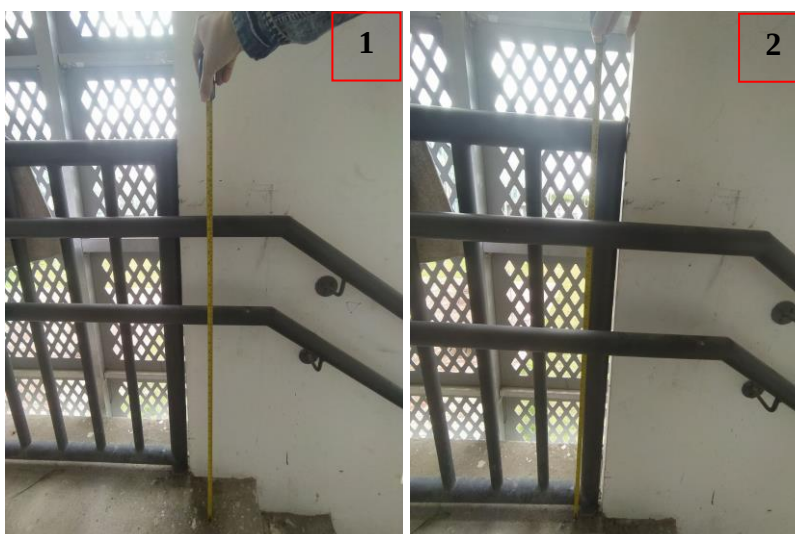
Figura 14 - Corrimão e guarda-corpo da escada do pavimento ambulatorial

Já com relação aos guarda-corpos, estes estão dentro dos parâmetros de altura exigido pela legislação, sendo necessária uma altura mínima de 1,05 m, possuindo altura de 1,10 cm. Além disso, os balaústres que compõe a estrutura do guarda-corpo possui espaçamento de 15 cm, assim como pede a Instrução Técnica (Figura 14). Ressalta-se que a implementação de guarda-corpo nas escadas foi necessária devido a arquitetura da escada ser aberta sem fechamento laterais com alvenaria de vedação.

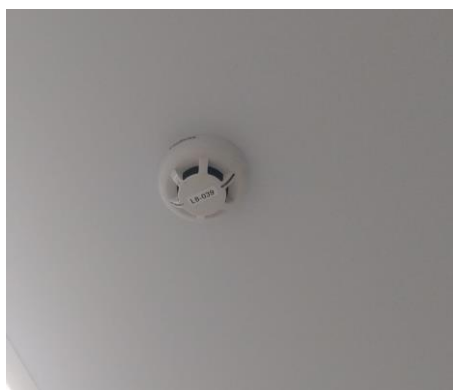
Figura 15 - Detector de fumaça óptico do pavimento ambulatorial

termovelocimétrico está presente no entreferro de uma copa. Todos os detectores possuem endereçamento e estão em funcionamento devido aos efeitos visuais luminosos repetitivos estarem presentes em cada dispositivo. Além disso, os detectores de fumaça presentes nos corredores possuíam distância entre si de no máximo 9 m. Com isso, quanto aos dispositivos de detecção, apresentam-se em bom estado de conservação, funcionamento e instalação, logo, conforme legislação vigente (Figura 15).

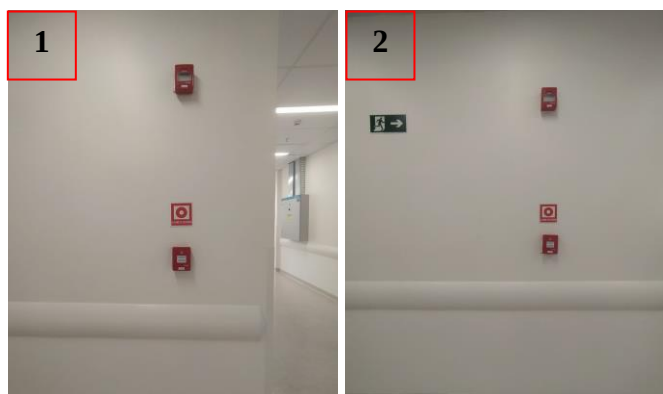
Figura 16 - Acionadores manuais e avisadores áudio visuais do pavimento ambulatorial

Com relação a sinalização, percebeu-se que os dois equipamentos de alarmes de incêndio não há a presença da sinalização do alarme sonoro e visual, apenas o acionador manual de alarme está sinalizado, conforme Figura 16, logo, encontra-se em desconformidade.

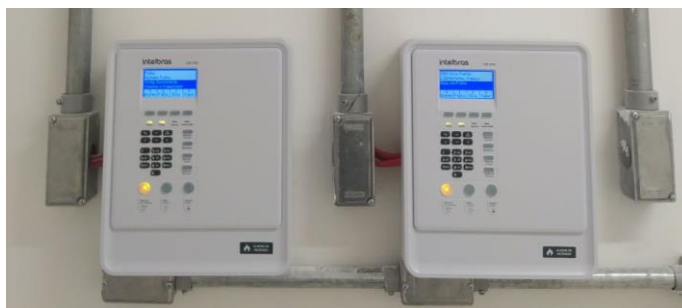
Figura 17 - Central de alarme do pavimento ambulatorial na sala de monitoramento

Quanto a central de alarme, ela se encontra em uma sala de monitoramento e vigilância assistida 24 horas localizada no subsolo. Como o sistema de detecção e alarme de incêndio é do tipo endereçável, a central possui um painel de monitoramento real dos acionadores de alarme e detectores endereçados no sistema, conforme Figura 17.

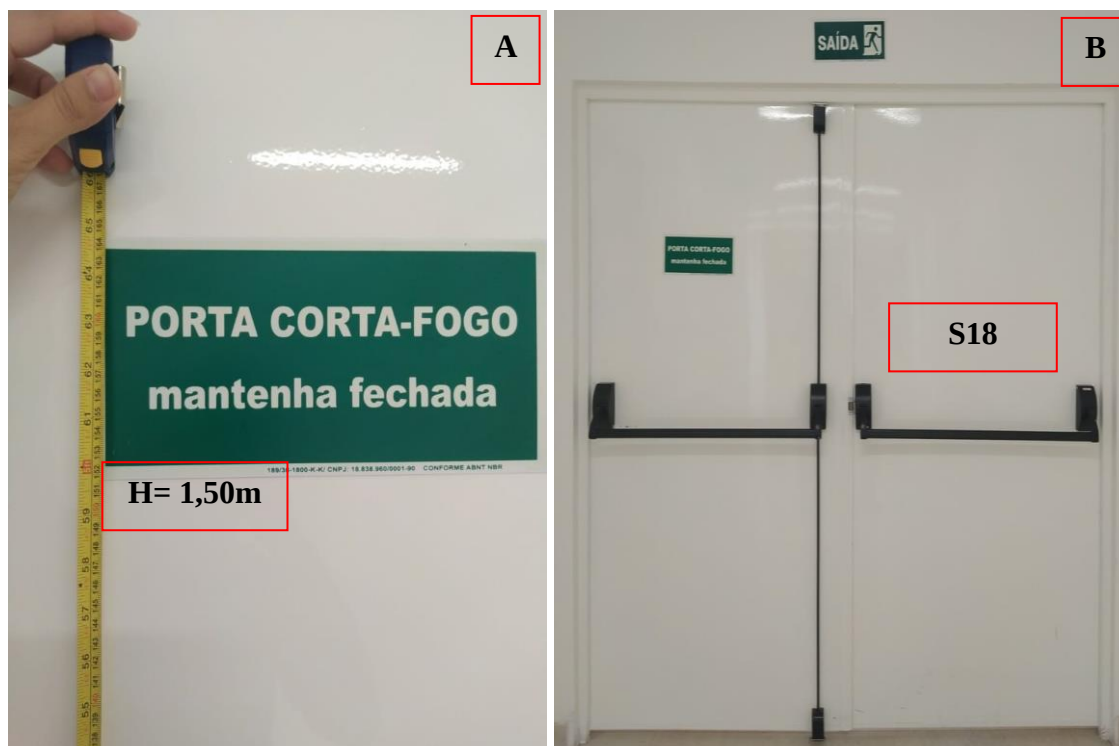
Figura 18 - Sinalização de orientação e salvamento presentes nas portas corta-fogo

Quanto a sua instalação, observou-se que a sinalização complementar M4 “PORTA CORTA-FOGO: mantenha fechada” está instalada a uma altura aproximada de 1,50 m, superior à altura indicada por norma de 1,20 m (Figura 18A). Além disso, a sinalização S18 “APERTE E EMPURRE” na qual orienta sobre a abertura da porta, está ausente em todas as três portas corta-fogo presentes no pavimento ambulatorial (Figura 18B).

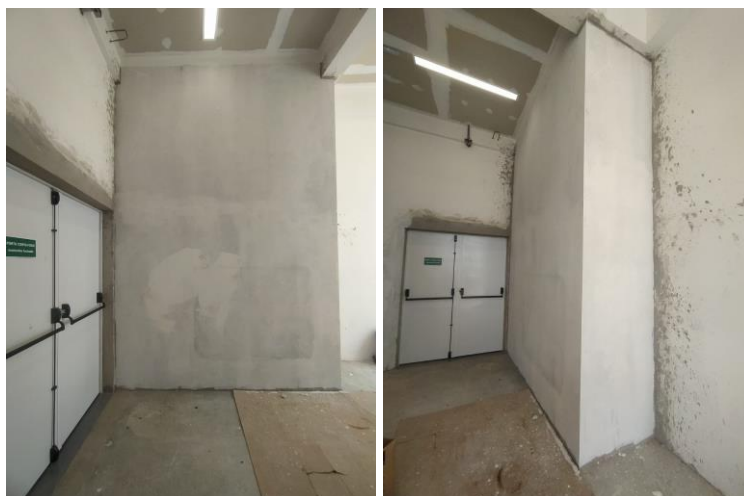
Figura 19 - Ausência de sinalização do tipo S17 e de continuidade da rota de fuga

Ainda sobre a sinalização de orientação e salvamento, o pavimento ambulatorial recebe a população da área técnica, piso superior, em sua rota de fuga por meio de uma escada de acesso que liga o 1º pavimento, térreo (ambulatório) e o subsolo, os dois últimos sendo pisos de descarga do bloco. Contatou-se que a escada do pavimento térreo não possui sinalização do tipo S17, indicando aos usuários que utilizam a rota de fuga pela escada qual pavimento se encontram, bem como a sinalização do tipo de continuidade da rota de fuga até a saída mais próxima (Figura 19).

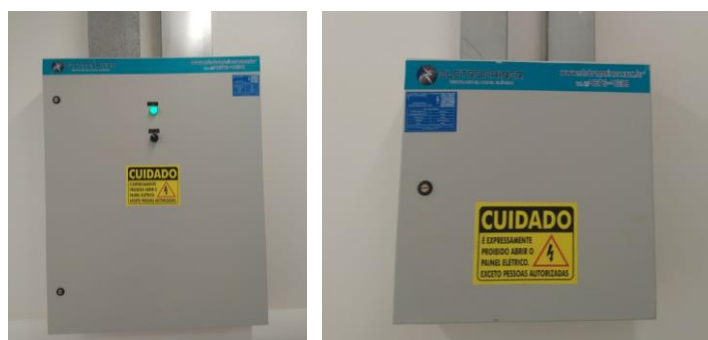
Figura 20 - Sinalização de alerta presentes nos quadros elétricos

Sobre a sinalização de alerta, de acordo com a Tabela 16, instaladas nos quadros elétricos presentes nos corredores (Figura 20), possuem simbologia em não conformidade como pede o anexo B da Instrução Técnica de Nº 20/2022, pois a moldura deve ser na cor preta e não vermelha, assim como também a sua forma geométrica não corresponde ao que exige, forma triangular. Vale ressaltar que, apesar da não conformidade aos parâmetros citados, a sinalização instalada orienta a população a não manusear o quadro se não for autorizado, o que acaba reforçando a mensagem visual do símbolo “risco de choque elétrico”.

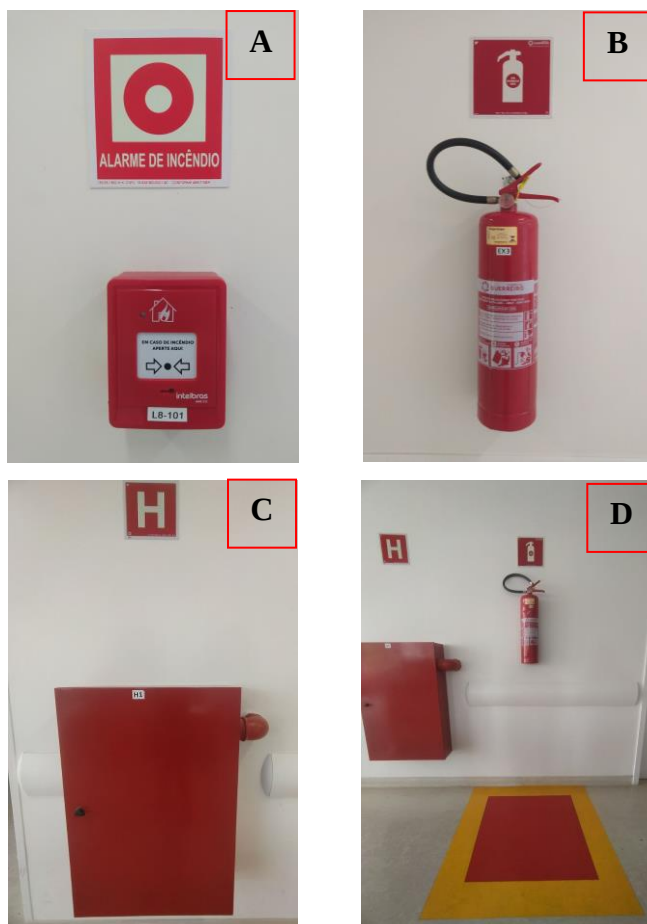
Figura 21 - Sinalizações presentes nos de equipamentos

As sinalizações dos equipamentos, conforme Tabela 16, não apresenta desconformidade com a legislação vigente no que diz respeito a sua integridade, características físicas e visuais. Do quantitativo presente no pavimento, total de 14 unidades, existem 2 unidades da S2 (Figura 21A), 4 unidades da S5 (Figura 21B), 4

unidades da S8 (Figura 21C) e 4 unidades da E17 (Figura 21D), instalados próximos aos equipamentos de combate como alarme de incêndio, extintores portáteis, hidrantes e sinalização de piso dos extintores.

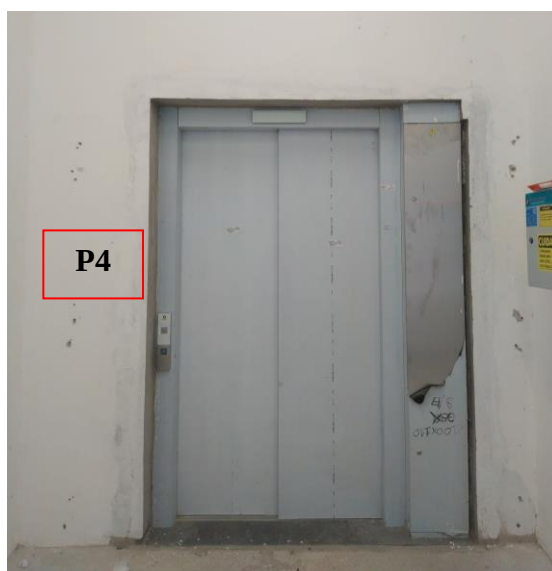
Figura 22 - Ausência de sinalização de proibição no elevador

Sobre a sinalização de proibição, foi observada a ausência desta em todo o pavimento ambulatorial. No caso do objeto de estudo, há um elevador no pavimento, entretanto, ele não se encontra sinalizado com a placa P4 quanto a proibição do uso de elevador em caso de incêndio (Figura 22). Outra observação a ser discutida, é que o hospital conta com sistema de detecção de fumaça, com isso, convém a aplicação da sinalização P1 na qual proibi o ato de fumar no ambiente para evitar que os usuários, de forma inconveniente, acionem o sistema de detecção e alarme de incêndio e, conseqüentemente, causem pânico generalizado à população da edificação.

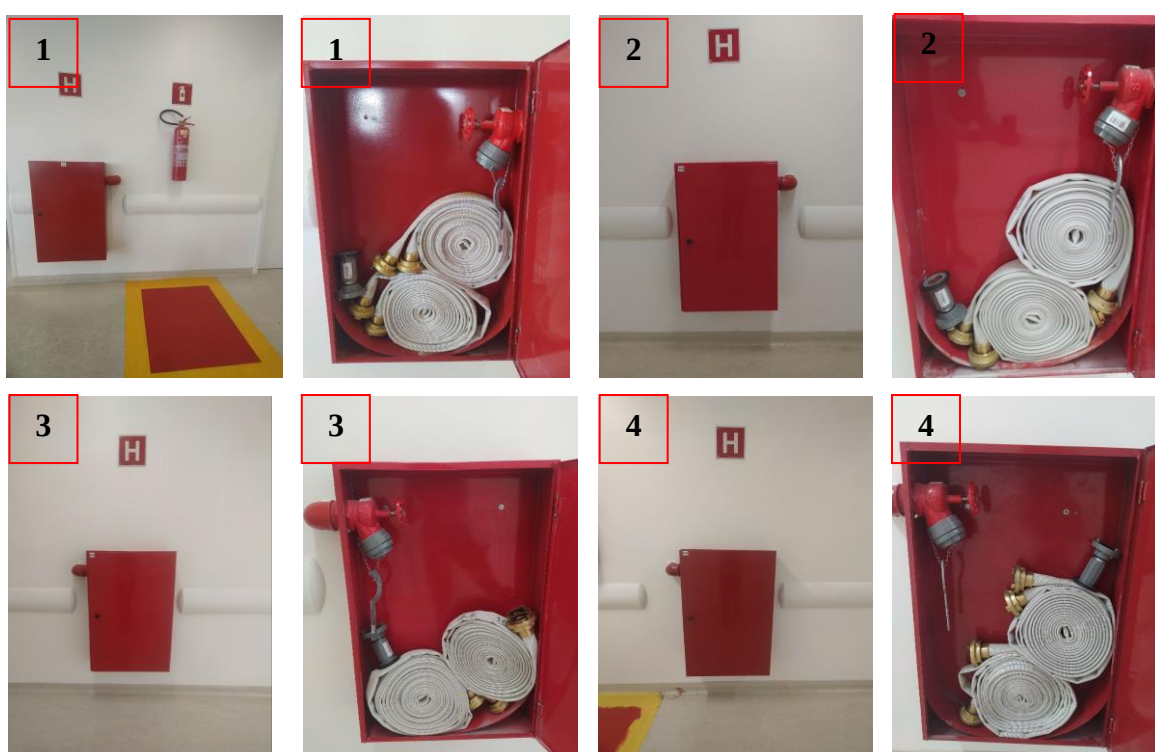
Figura 25 - Hidrantes do pavimento ambulatorial

Diante do exposto na Tabela 19 e Figura 25, a integridade física dos componentes, bem como a presença deles encontram-se conforme exige a legislação vigente. Quanto a sinalização do sistema, apenas a demarcação do piso não está presente possibilitando a obstrução de acesso ao equipamento devido à ausência sinalização delimitando a área.

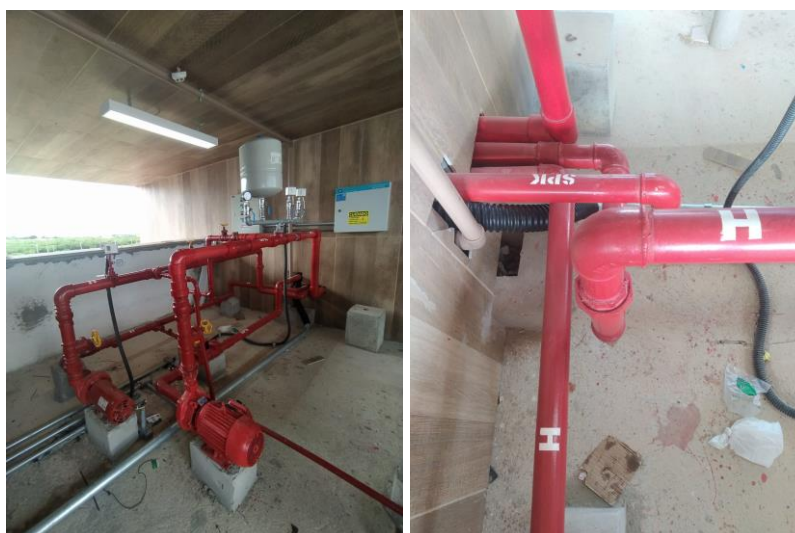
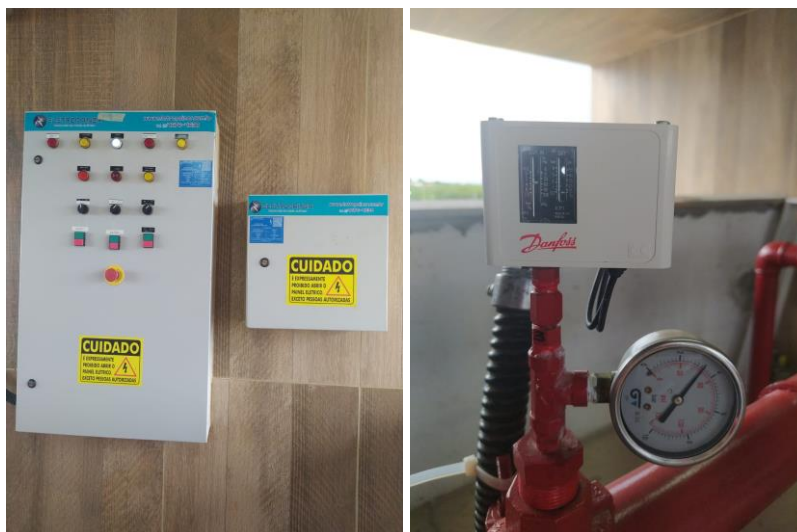
Figura 28 - Conjunto bomba de incêndio, sinalização da tubulação, quadro de comando e manômetro do sistema de hidrantes.

Conforme Figura 28 acima, as tubulações do sistema de hidrante são sinalizadas na cor vermelho e possuem a identificação “H” do sistema ao qual refere-se na cor branca. Além disso, o quadro de comando estava funcionando e com a presença da sinalização de alerta para o cuidado de choque. Entretanto, a sinalização de alerta “Alimentação de bomba de incêndio – Não desligue” no quadro encontra-se ausente, ou seja, o quadro elétrico poderá facilmente ser confundido com os demais sistemas existentes na área técnica ocasionando seu desligamento de forma errônea e isso tornaria o sistema inoperante no caso de incêndio.

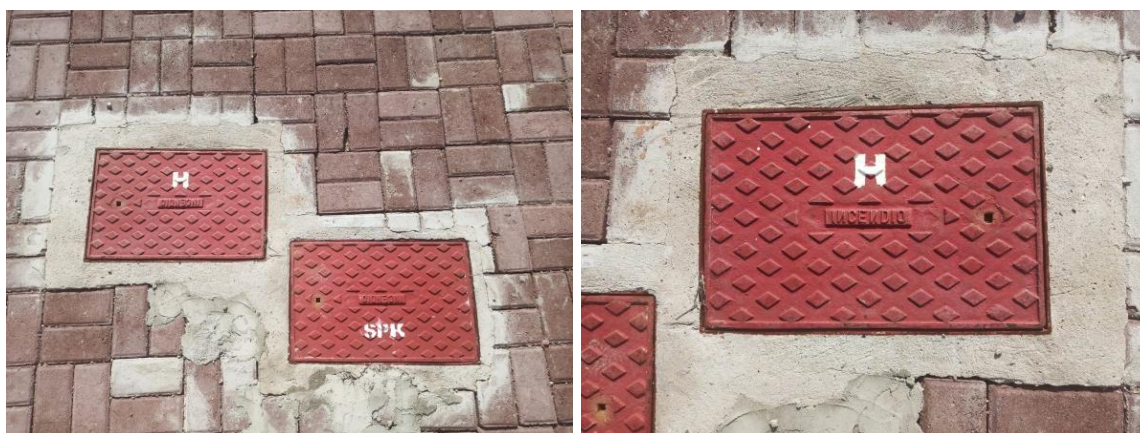
Figura 29 - Hidrantes de recalque do sistema de hidrantes do bloco D

Já o hidrante de calçada (Figura 29), localizado na calçada externa do hospital, encontra-se desobstruído, com tampa na cor vermelho e com identificação do sistema, na cor branca, ao qual refere-se e com as instalações internas com integridade preservada. Entretanto, ressalta-se a ausência da faixa de sinalização na cor amarela com largura de 0,15 m no perímetro da caixa do hidrante de calçada.

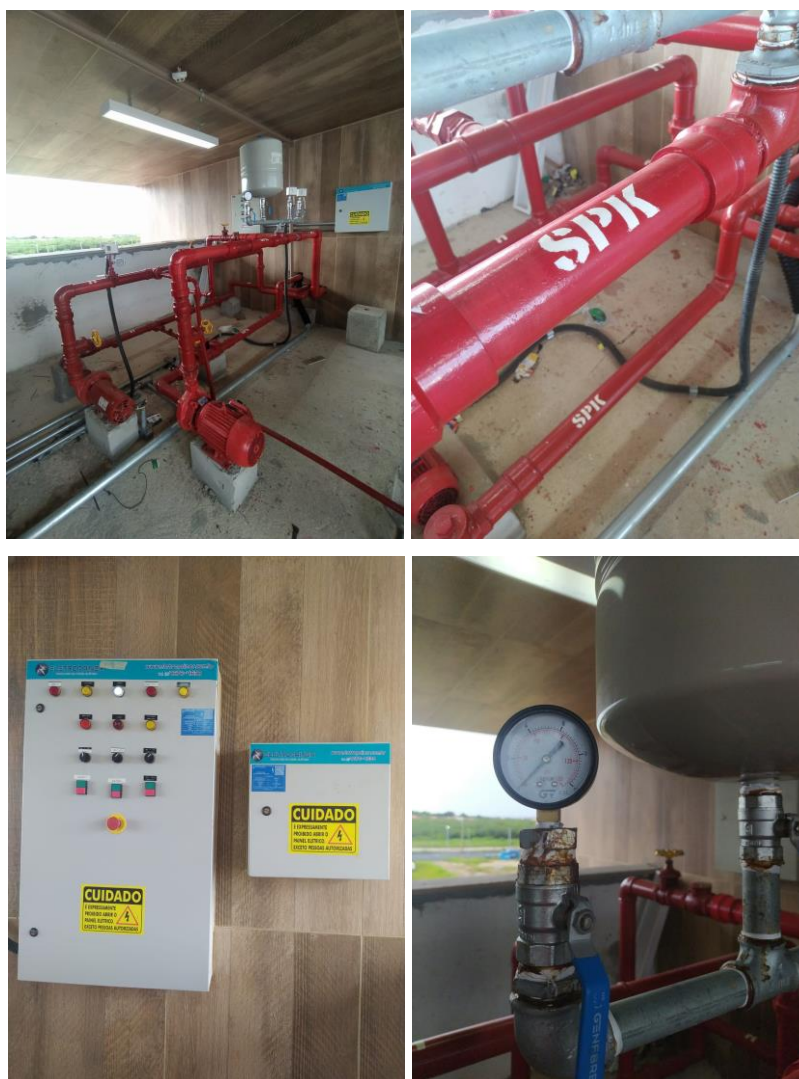
Figura 31 - Conjunto bomba de incêndio, sinalização da tubulação, quadro de comando e manômetro do sistema de hidrantes.

Apesar de todos os componentes estarem instalados, o manômetro e pressostato não indicavam o funcionamento do sistema, logo, ele se encontrava inoperante naquele momento da vistoria, como mostra a Figura 31.

Conforme Figura 31, as tubulações do sistema de chuveiros automáticos são sinalizadas na cor vermelho e possuem a identificação “SPK” do sistema ao qual refere-se na cor branca. Além disso, o quadro de comando estava funcionando e com a presença da sinalização de alerta para o cuidado de choque. Entretanto, a sinalização de alerta “Alimentação de bomba de incêndio – Não desligue” no quadro encontra-se ausente, ou seja, o quadro elétrico poderá facilmente ser confundido com os demais sistemas existentes na área técnica ocasionando seu desligamento de forma errônea e isso tornaria o sistema inoperante no caso de incêndio.

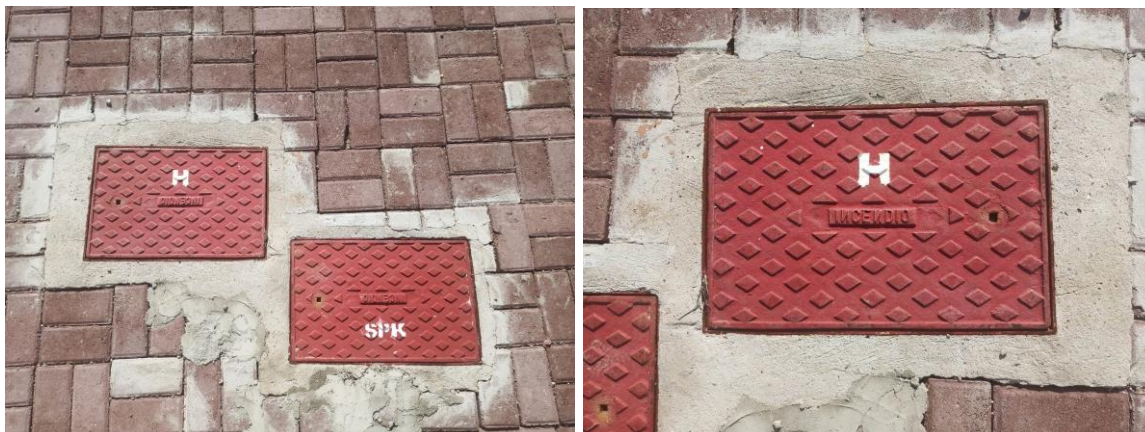
Figura 32 - Hidrantes de recalque do sistema de chuveiros automáticos do bloco D

cor branca, ao qual se refere com as instalações internas com integridade preservada. Entretanto, ressalta-se a ausência da faixa de sinalização na cor amarela com largura de 0,15 m no perímetro da caixa do hidrante de calçada.
