**IDENTIFICAÇÃO DAS CAUSAS DA EFLORESCÊNCIA NAS RESIDÊNCIAS DE  
CARAÚBAS-RN: ESTUDO DE CASO.**

CARAÚBAS-RN

Monografia apresentada à Universidade Federal Rural do Semi-Árido (UFERSA), como exigência final para obtenção do título de Bacharel em Ciência e Tecnologia.

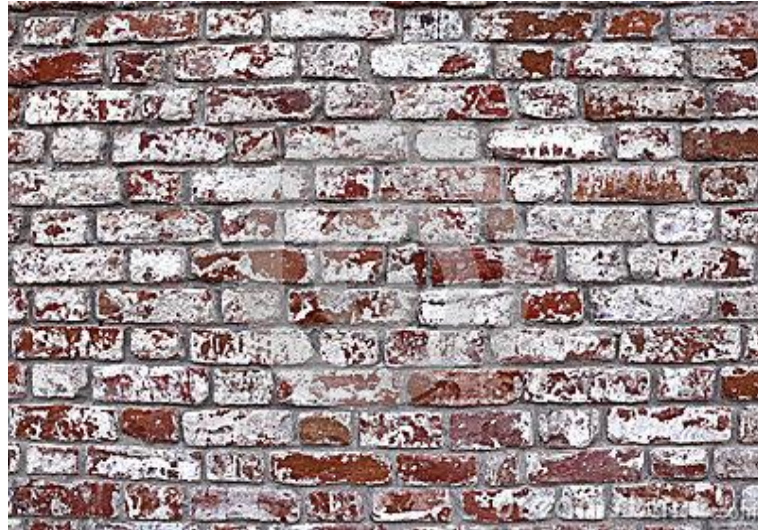
Figura 1. Eflorescência em alvenaria de tijolo.

As subflorescências podem produzir esforços mecânicos sobre as alvenarias, já que provocam o aumento de volume ao se cristalizar. Esse aumento de volume causa o desprendimento de material das alvenarias, causando a exposição das armaduras. Já as eflorescências trazem danos apenas visuais, trazendo desconforto

aos construtores e proprietários. Os danos causados por estas duas patologias podem ser observadas nas Figuras 1 e 2.

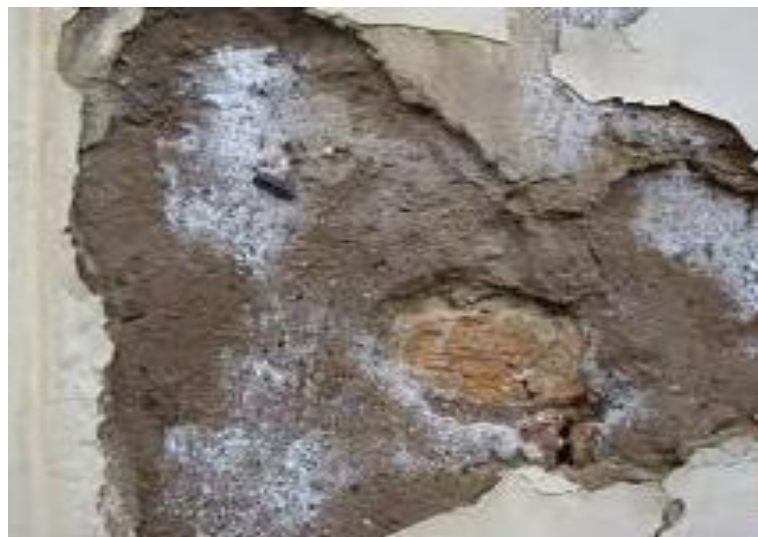
Figura 2. Criptoeflorescência em alvenaria.

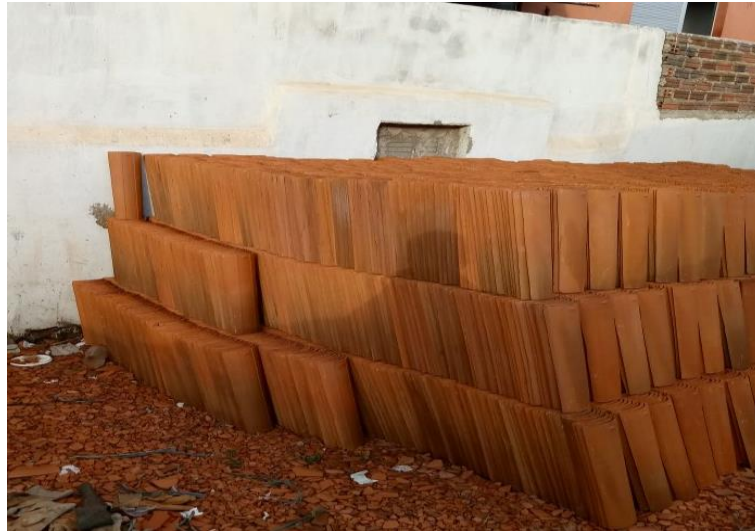
Figura 5. Depósito de materiais de Construção Civil, Caraúbas - RN.

Os insumos da construção civil utilizados como amostra para o ensaio de condutividade elétrica foram: areia de rio, areia de praia, tijolos cerâmicos maciços e de furo, telha cerâmica, brita-0 e água proveniente do sistema de abastecimento da cidade. Os insumos foram coletados em depósitos de construção civil da cidade de Caraúbas, sendo estes armazenados em pilhas, ao ar livre, sem qualquer tipo de proteção contra contaminantes (Figuras 5 e 6). Os insumos vendidos nas lojas de material de construção são provenientes na sua grande maioria de outras regiões, como é o caso dos tijolos de furo e telhas, que são provenientes da cidade de Assu-RN. Apenas a areia de rio e britas coletadas em uma concreteira de Caraúbas são encontradas em jazidas localizadas no município ou cidades circunvizinhas. A água utilizada no ensaio é provinda do sistema de abastecimento de água da cidade. Já as amostras de areia de praia e o tijolo maciço são de origem desconhecidas, mas sabe-se que é proveniente de regiões litorâneas e vizinhas, respectivamente. De todos os insumos verificados, as amostras de tijolo maciço apresentavam um maior nível de deterioração, aparentando estar bastante desgastado e com suas propriedades mecânicas limitadas.

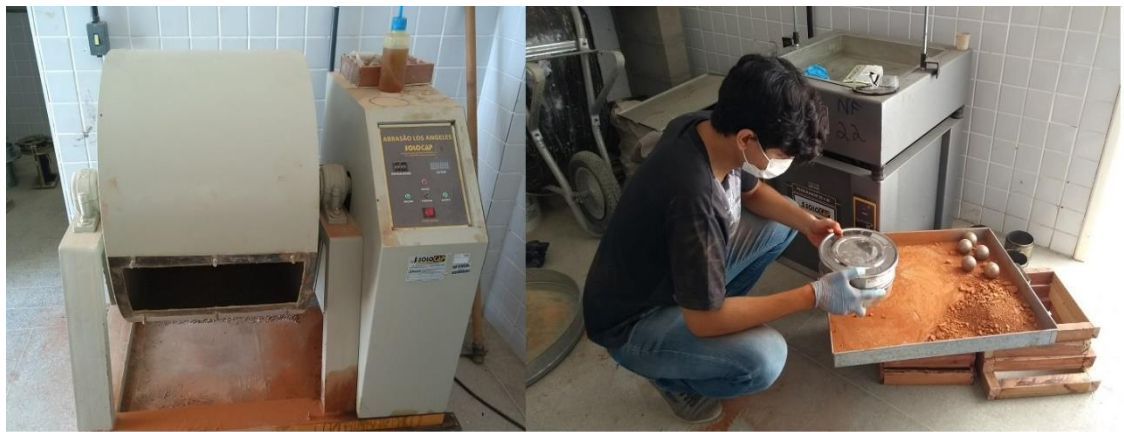
Figura 7. Trituração e peneiramento das amostras.

Para o ensaio de Condutividade elétrica, foram coletados amostras dos insumos citados em 3.3. No caso dos tijolos e telhas, foi utilizado um procedimento de trituração com a máquina de abrasão Los Angeles, previamente limpa para minimizar contaminação com outros materiais que já haviam sido triturados anteriormente (Figura 7).

As amostras foram peneiradas na malha de 2,0 mm (Figura 7), para que sua granulometria fosse reduzida e algumas impurezas fossem retiradas. Em seguida, foram pesados 150 g de cada uma das amostras em uma balança de precisão e colocados em becker de vidro, como mostrado na Figura 8. Foram adicionados inicialmente 25 ml de água em cada becker que continha solos arenosos e 50 ml para os demais, amassando a amostra com uma espátula de aço inoxidável. Continuou-se a adicionar água com a ajuda de uma bureta, até que as amostras (Figura 8) apresentaram um aspecto brilhante ou espelhante, ou ainda uma pequena quantidade de água adicionada não fosse mais absorvida pela amostra.

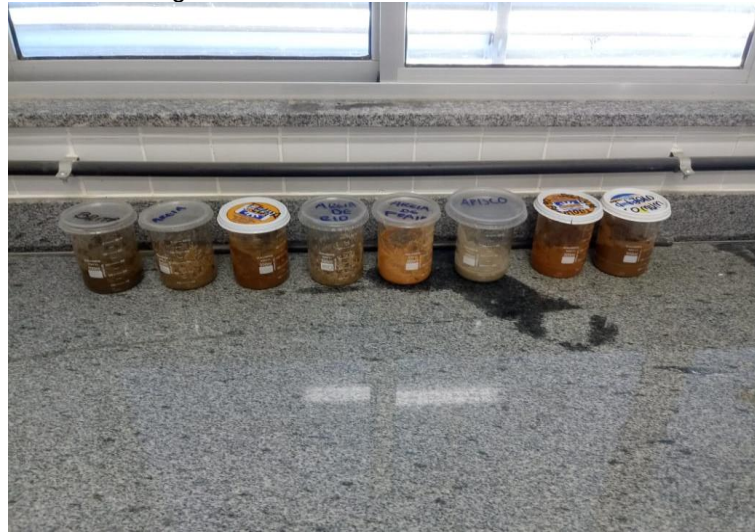
Figura 8. Amostras utilizadas no ensaio.

Após quatro horas em repouso, observou-se o aspecto apresentado pelas amostras. O substrato saturado foi transferido para um funil de buckner contendo papel de filtro e adaptado a um kitassato de 500mL para aplicação de sucção.

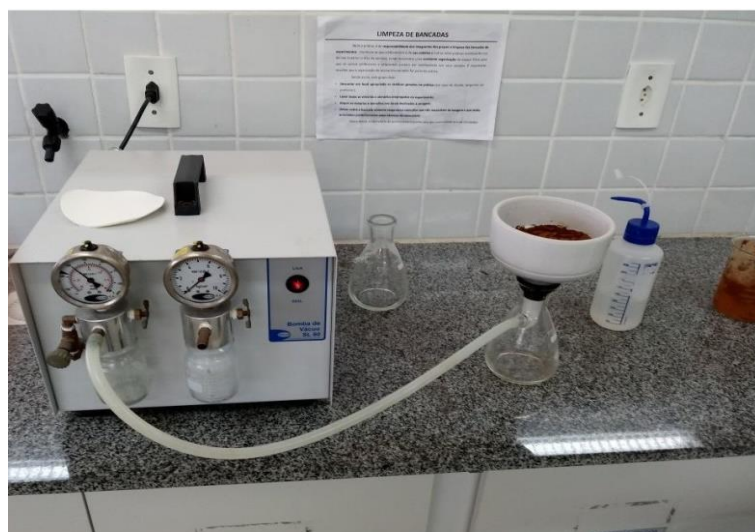
Figura 9. Aplicação da sucção e coleta do filtrado

O material filtrado de cada uma das amostras foi transferido para um becker de 10 mL para serem medidas as suas respectivas condutividades (Figura 9). Este procedimento foi realizado para todas as amostras, seguindo criteriosamente o Manual da EMBRAPA (2009).

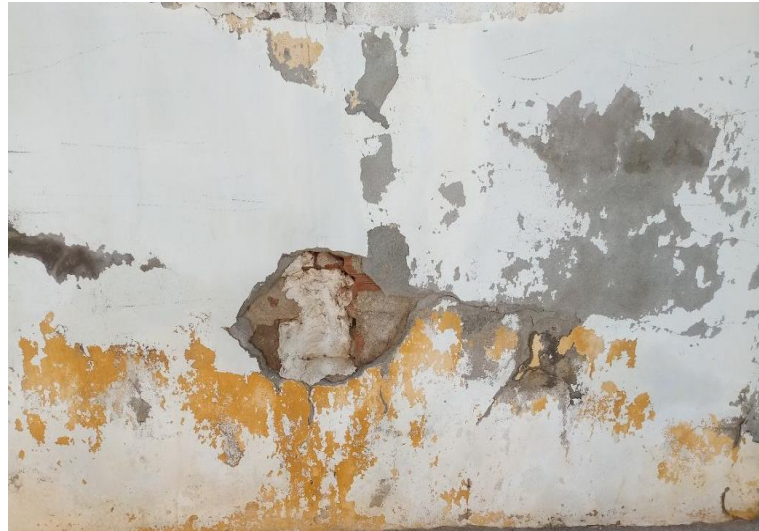
Figura 11. Manifestações de criptoflorescência.

Nas Figuras 11 e 12 são apresentadas imagens das manifestações dessas patologias nas residências.

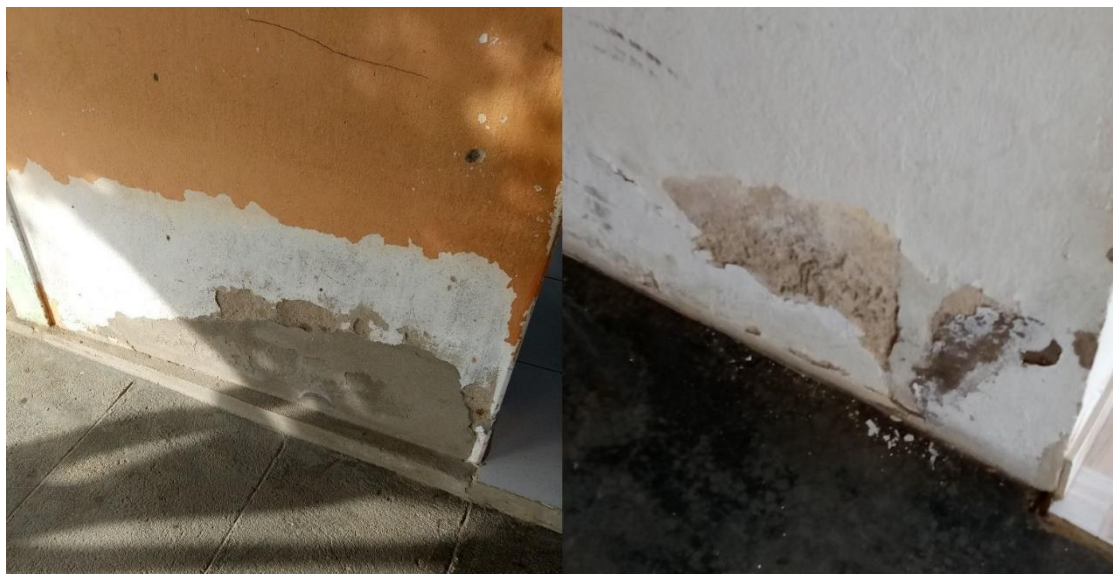
Figura 12. Manifestação de eflorescência.
