## OCUPAÇÃO URBANA EM ÁREAS DE ALAGAMENTO EM UPANEMA-RN.

*Pedro Igor França Freire<sup>1</sup>, Prof. Dr. Marcelo Tavares Gurgel<sup>2</sup>*

### ATA DE DEFESA DE TRABALHO DE CONCLUSÃO DE CURSO

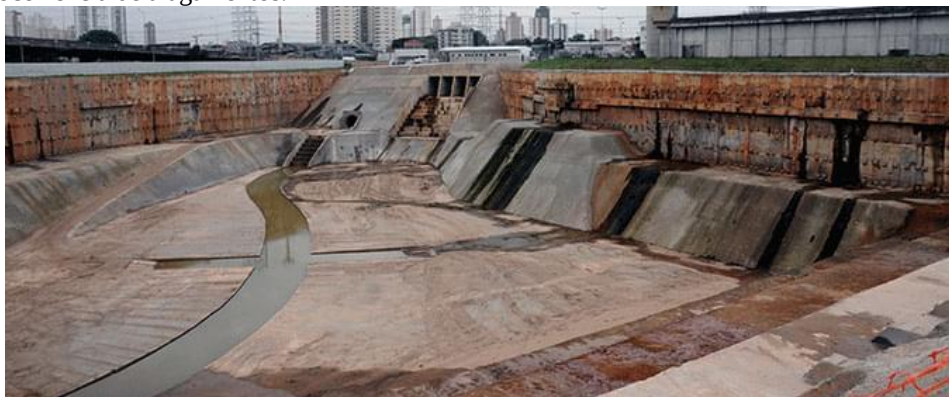
Figura 2: Picinão em construção. Fonte: AEC Web.

Os picinões são grandes reservatórios de água (Figura 2), onde as águas da chuva ficam temporariamente retidas, podendo ser construídos a céu aberto ou em pátios subterrâneos, as águas da chuva são conduzidas posteriormente para lagos ou rios, utilizando bombas ou por gravidade, controlada por comportas ou telas. O atraso na circulação da água diminui o volume do escoamento superficial, impedindo o acúmulo das águas nas ruas, impedindo a ocorrência de alagamentos.

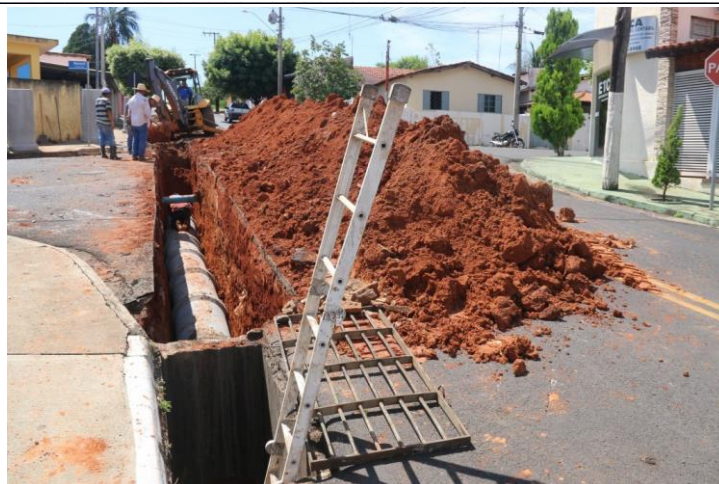
Figura 3: Construção de sistema de galerias pluviais . Fonte: Diario de Olinda.

Galerias pluviais (Figura 3) são sistemas compostos por tubulações, com finalidade de captação e escoamento de águas pluviais, que são captadas por bocas coletoras, e são despejadas em córregos ou rios [11].

As galerias podem ser instaladas abaixo das estradas, onde coletam as águas pluviais por bocas de lobo, a retirada das águas das ruas e o escoamento pelas tubulações impedem a ocorrência de alagamentos, se mantidas em bom estado.

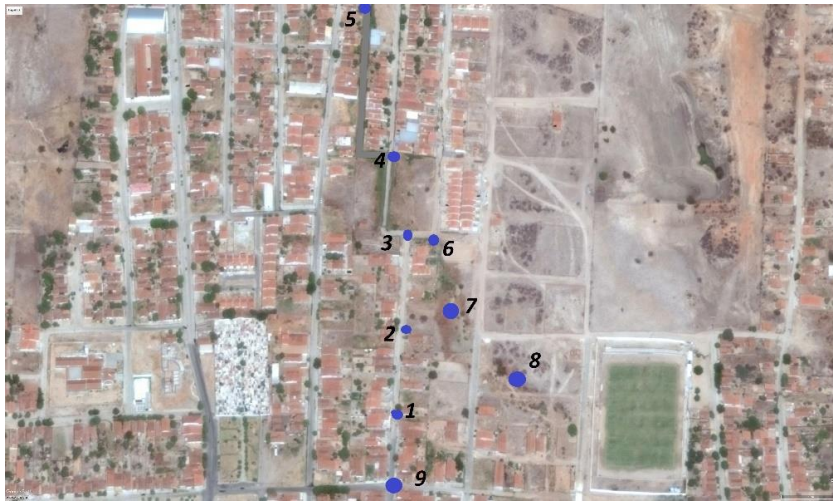
Figura 4: Imagem de satélite de Upanema-RN. Fonte: Google Earth [16]

Área registrada na Figura 4, esta situada em uma região levemente mais baixa, em relação aos seus arredores, o trajeto nos pontos 5 e 6 representam uma rua feita depois do mapeamento, os pontos 1 e 3 mostram os locais de maior acumulo de água, já os pontos 2 e 6 são locais onde a água escoar para fora da rua, onde é concentrada em um terreno no ponto. O ponto 8 representa outro terreno com acumulo de água, sendo que foi feito um quebra-molas no ponto 9 para impedir que a água das chuvas vindas de outras ruas cheguem ao ponto 1.

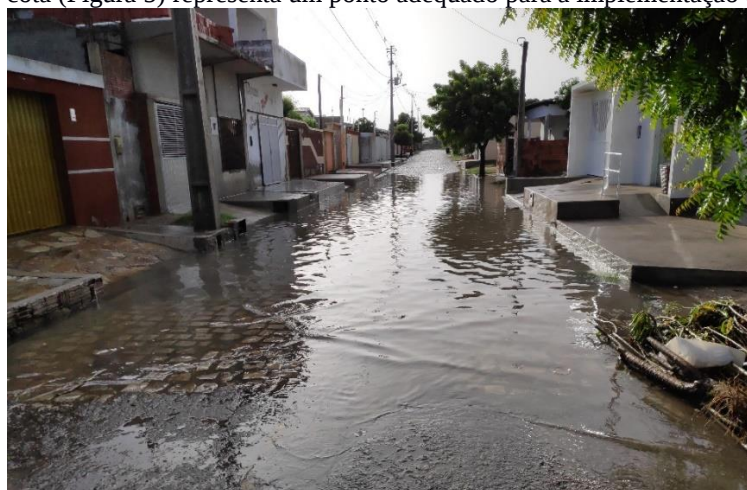
Figura 5: Local de menor cota (Rua Ver. José Fernandes da Rocha). Fonte: Autoria própria.

Diante das informações obtidas na área estudada, verificou-se que o processo de expansão das cidades é um processo comum, ocorrendo em resposta ao crescimento populacional, porém em épocas chuvosas a impermeabilização do solo em conjunto com a remoção da mata nativa e construção de casas, interfere no ciclo natural da água, impedindo a sua infiltração no solo. Assim, há intensificação do escoamento superficial que se concentra nas pistas, causando os alagamentos, devido acúmulo das águas pluviais em locais pontuais, mais baixos (Figura 5), fato observado no ponto 1.

O local de menor cota (Figura 5) representa um ponto adequado para a implementação de uma boca de lobo.

Para combater o acúmulo de águas pluviais nas pistas seria o nivelamento das ruas e implementação de um sistema de galerias pluviais que leve as águas por baixo da terra, para o rio de Upanema, e instalação de bocas de lobo em locais que apresentem menor cota, caso o fluxo das águas tenham grande intensidade a construção de picinões é uma alternativa eficiente no controle do escoamento das águas.

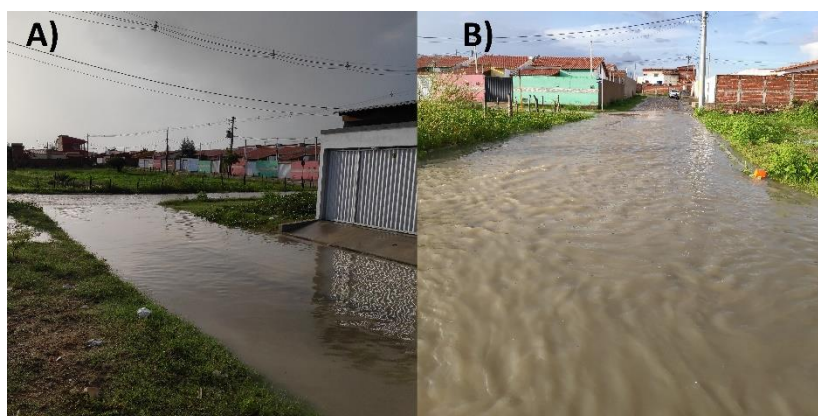
Figura 6: Ruas alagadas. Fonte: Autoria própria.

Outro problema enfrentado pelos moradores das ruas alagadas, bem como demais cidadãos, é a dificuldade de locomoção em tais locais, chegando a impedir a passagem de veículos em certos trechos (Figura 6). Há presença de ruas de barro agravam ainda mais a situação, uma vez que o escoamento das águas causa erosão nas ruas,

abrindo buracos, além do mais as águas passam a carregar terra, fato que dificulta sua captação. Uma solução para o problema seria a impermeabilização das ruas, de forma nivelada, além da ampliação das galerias pluviais e para as ruas antes de serem impermeabilizadas.

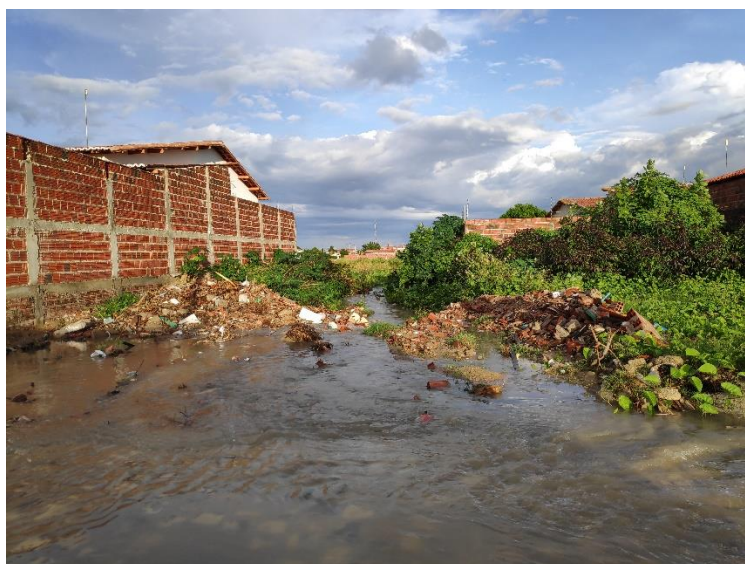
Figura 7: Local estratégico para construção de boca de lobo. Fonte: Autoria própria.

A construção de bocas de lobos em locais estratégicos (Figura 7) onde as águas acumula-se nas ruas é uma possível solução para captação das águas para as galerias pluviais, sendo necessário a compra de terrenos pelos órgãos públicos para construção de estruturas de drenagem.

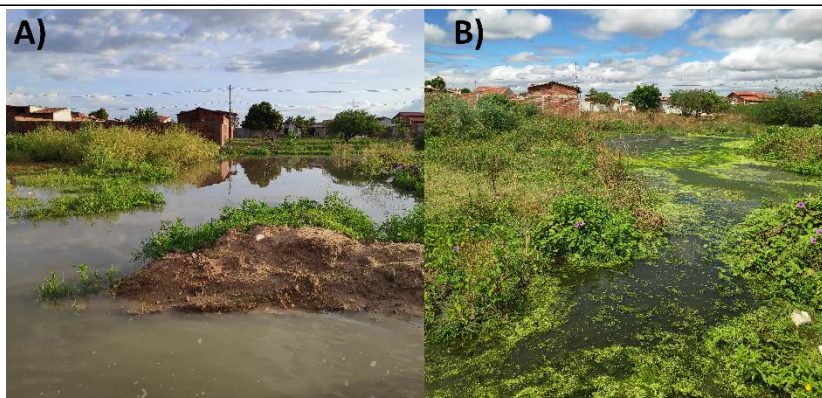
Figura 8: Poças de água em terrenos sem ocupação. Fonte: Autoria própria.

Além das ruas, os terrenos sem ocupação (Figura 8), que são vizinhos as ruas que sofrem com os alagamentos também são afetados, e acumulam uma grande quantidade de água, e retém essas águas por mais tempo. Esses terrenos possuem em sua maioria vegetação, por não terem limpezas regulares, a falta de limpezas geram um outro problema, pois a vegetação costuma abrigar animais e insetos, tornando as águas acumuladas neles sujas, pela presença de fezes e aparecimento de lodo. Outro agravante é o descarte de lixo nesses terrenos, o fluxo das águas também costuma trazer lixo que foi descartado inapropriadamente e resíduos vindos com a água do esgoto, que ficara acumulado nesses terrenos, tais fatores geram riscos de contaminação de doenças, além de proliferação de mosquitos e causam mal cheiro. Os terrenos são locais que poderiam ser utilizados para construção de picinões, além disso como medida para prevenção de doenças, bem como controle da proliferação de insetos e para acabar com o mal cheiro. Assim são necessárias políticas de públicas, que garantam que os terrenos vazios permaneçam limpos, o descarte apropriado do lixo doméstico e a implementação do saneamento básico, para acabar com os esgotos a céu aberto, assim impedindo que se misturem com a água das chuvas.

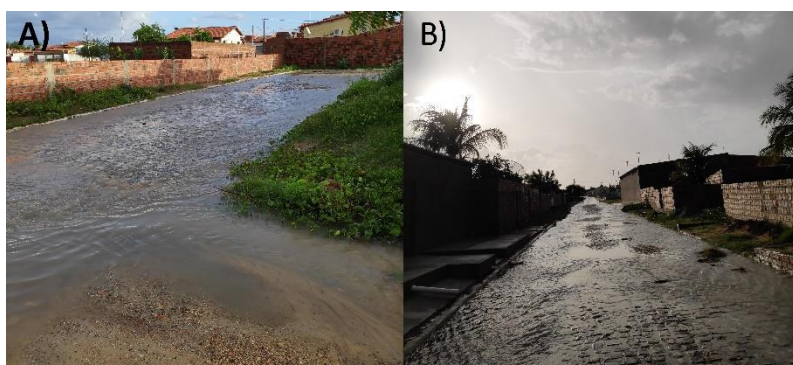
Figura 9: Rua Alagada. Fonte: Autoria própria.

O trecho indicado no ponto 4 ao 5 (Figura 4), refere-se a uma rua (Figura 9), feita pela prefeitura com o objetivo de impedir que as águas da chuva, permanecessem retidas atrás das casas, causando mal cheiro e proliferação de mosquitos. A construção dessa rua amenizou os impactos causados pelas enchentes sobre as casas próximas, pois a rua fez com que as águas escoassem pelas ruas, em vez de ficarem acumuladas atrás das casas.

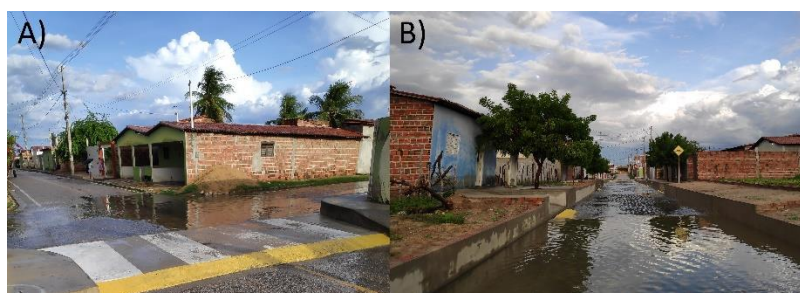
Figura 10: quebra-molas. Fonte: Autoria própria.

Outra estratégia utilizada pela prefeitura para amenizar os alagamentos foi a construção de quebra-molas (Figura 10), com objetivo de impedir a passagem de água para locais de menor cota, que os são mais propícios a alagamento. No entanto alguns quebra-molas, (Figura 10B) acabam impedindo a circulação da água, deixando-a acumulada entre eles, as águas paradas acabam tendo a presença de lodo, pela presença da vegetação, além de poderem acumular lixo descartado de forma inapropriada, esse acúmulo representa risco de contaminação. Os quebra-molas acabam ainda redirecionando o escoamento para outras ruas (Figura 10A) que impossibilita o escoamento as águas para o ponto de maior acúmulo situado no ponto 1 (Figura 4), jogando essas águas para outras ruas. A solução para ambos problemas seria a instalação de bocas de lobo em locais estratégicos, para captar a escoamento, direcionando essas águas da rua para as galerias subterrâneas.

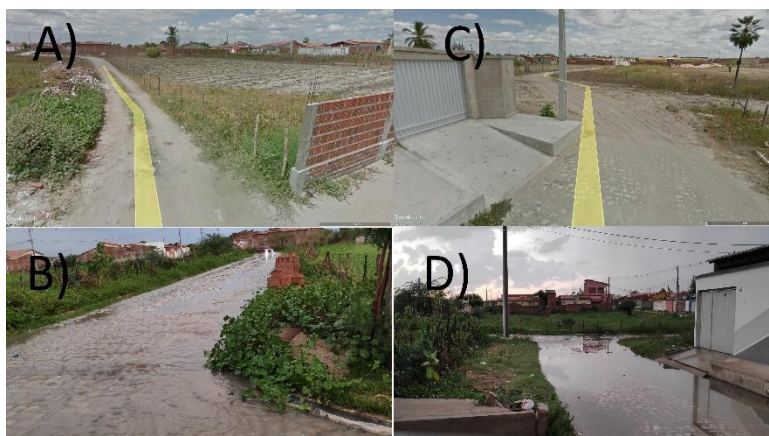
Figura 11: Evolução da ocupação urbana com os anos. Fonte: Goole Earth alterado [16].

As alterações realizadas para a ocupação urbana (Figura11) são significativas, causando grandes impactos no solo e no ciclo hídrico, em 2012 (Figura 11A e 11C) as ruas eram feitas de barro e o numero de casas na região era baixo, em 2019 (Figura 11B e 11D) foi feito a pavimentação das ruas, e o numero de moradias sofreu um grande aumento.
