UNIVERSIDADE FEDERAL RURAL DO SEMI-ÁRIDO  
CAMPUS ANGICOS  
CURSO DE CIÊNCIA E TECNOLOGIA

**IDENTIFICAÇÃO DOS FATORES QUE PROVOCAM  
EFLORESCÊNCIA NAS CONSTRUÇÕES EM ANGICOS/RN**

Monografia apresentada a Universidade  
Federal Rural do Semi-Árido – UFERSA,  
Campus Angicos para a obtenção do título de  
Bacharel em Ciência e Tecnologia.

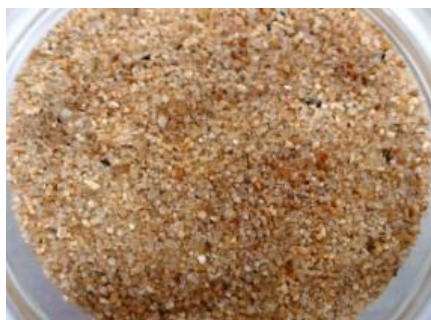
Figura 5 - Amostra de areia de rio, oriunda de cidades circunvizinhas

Podemos citar alguns materiais de construção vulneráveis aos sais que provocam a eflorescência decorrente da umidade, como por exemplo: areia de rio (Figura 5), pó de pedra (Figura 6), Massame (Figura 7), tijolo maciço e de furo e telha cerâmica (Figura 8) e argamassas.

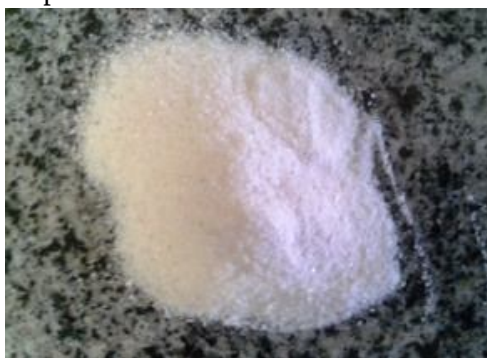
Figura 6 - Amostra de pó de pedra

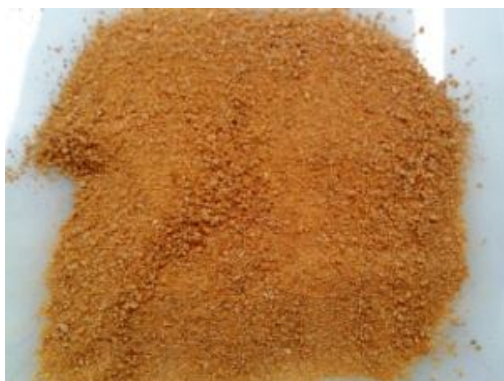
Figura 7 - Amostra de Massame

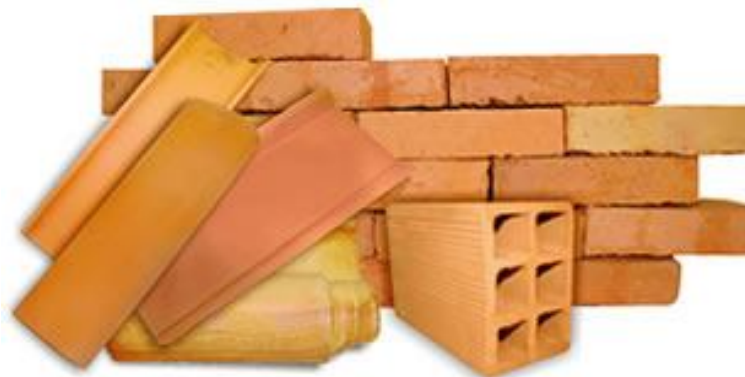
Figura 8 - Materiais cerâmicos (telhas, tijolos de furo e maciço).

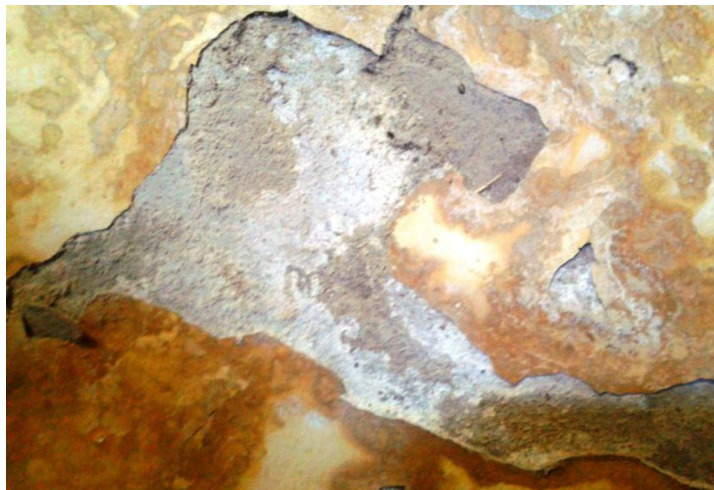
Figura 9 - Degradação na alvenaria – depósitos salinos

As Eflorescências podem alterar a aparência da superfície sobre a qual se depositam e em determinados casos seus sais constituintes podem ser agressivos, causando desagregação profunda, afirma Bauer (1996, p. 35). Baseado nessa afirmação observe a Figura 9.

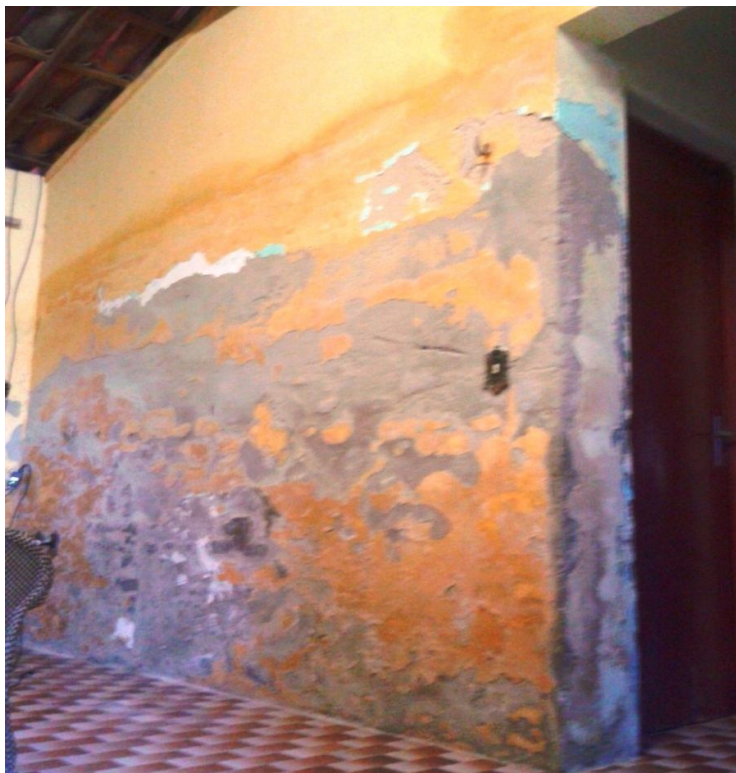
Figura 10 - Danos causados pela eflorescência.

Eflorescências são depósitos salinos que se formam na superfície de materiais cerâmicos, resultantes da migração e posterior evaporação de soluções aquosas salinizadas (SANTOS; SILVA FILHO, 2009). Causando danos estéticos à alvenaria, como mostra a Figura 10.

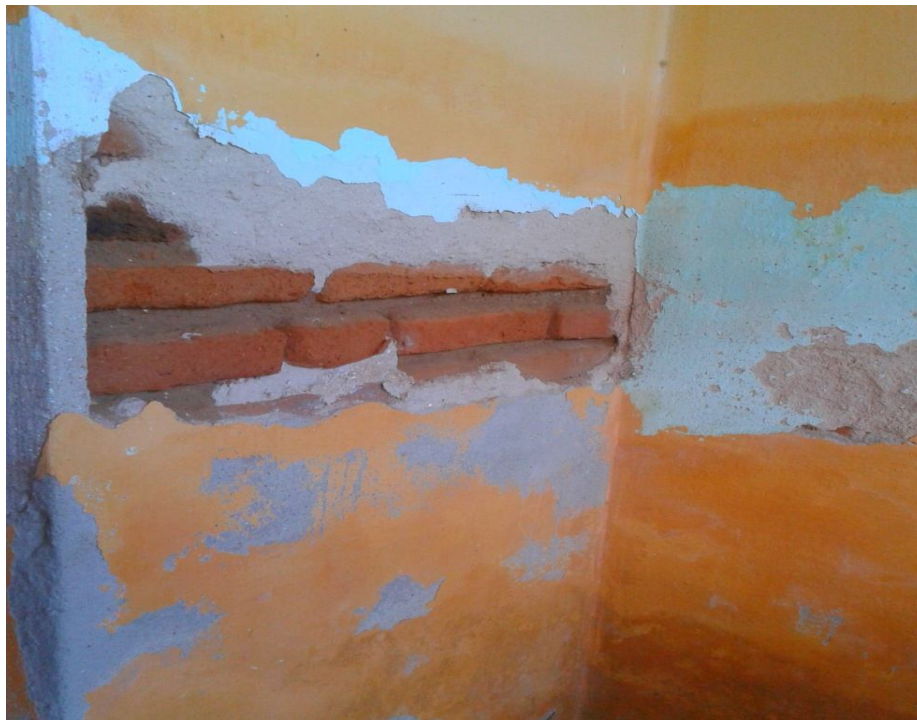
Figura 11 - Degradação da alvenaria

Assim, as eflorescências causam degradação microestrutural apenas nas zonas próximas a superfície, bem como degradação estética no produto cerâmico, paredes pintadas,

pisos e tetos. Os danos na aparência das construções intensificam-se quando há um contraste de cor entre os depósitos de sais e a alvenaria, como. Enquanto que as subflorescências, ilustrados na Figura 11, podem causar sérios danos a durabilidade e resistência das peças, Segundo Menezes (2006),

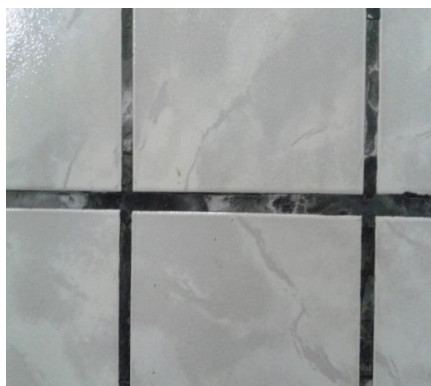
Figura 12 – Depósitos salinos no Rejunte

Nas Figuras (12, 13, 14, e 15) é possível identificar eflorescências em edificações:

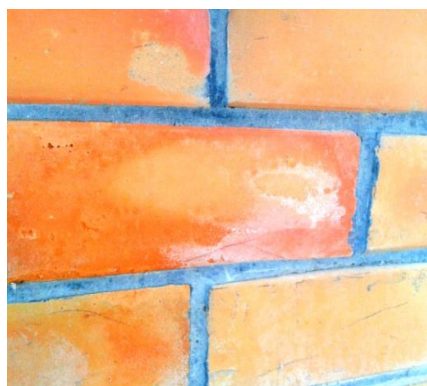
Figura 13 – Eflorescência no Casquilho

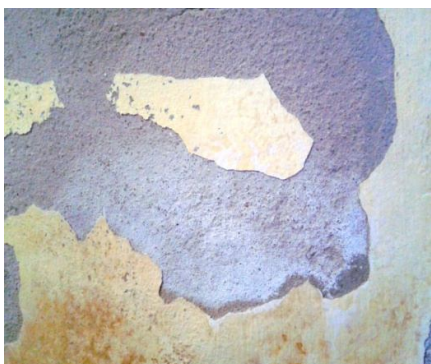
Figura 14 – Depósitos salinos na parede

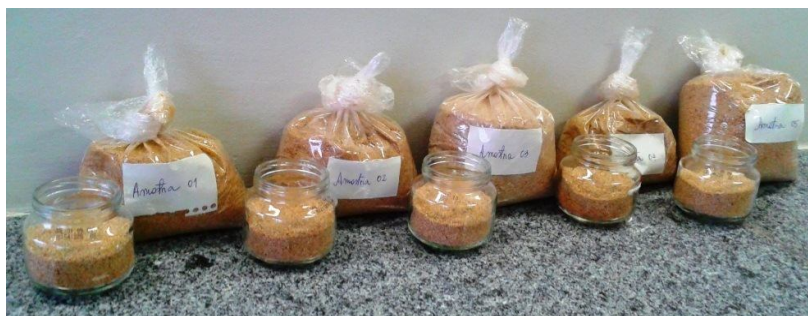
Figura 17 - Coletadas cinco amostras de cada material e peneiradas

Para o procedimento dos ensaios de condutividade elétrica, foram coletadas cinco amostras de cada material (Figura 17), como: Areia de rio, Massame, pó de pedra, tijolos cerâmicos de furo e maciço e telhas cerâmicas, materiais como tijolos e telhas foram triturados e peneirados afim que sua granulometria fosse a menor possível para que resultasse em uma melhor diluição. Em seguida pesados 100g de cada amostra em uma balança de precisão como mostra a Figura 18.

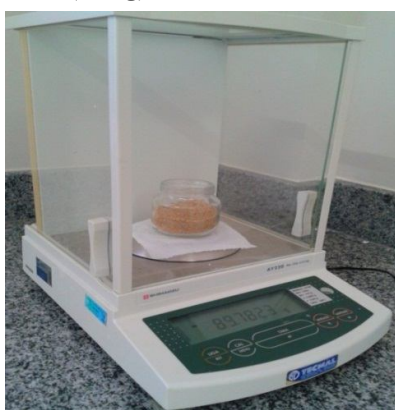
Figura 18 - Pesagem do material (100g)

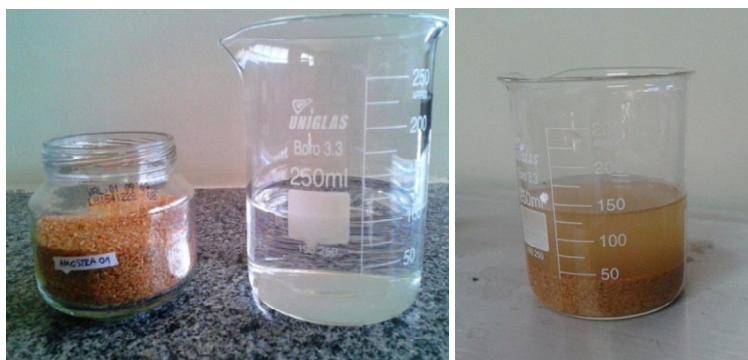
Figura 19 - Amostra do material e béquer contendo 100ml de água destilada

Posteriormente, como expõe a Figura 19, cada amostra foi diluída em um béquer contendo 100 ml de água destilada e agitada para que a mistura fique a mais homogênea possível.

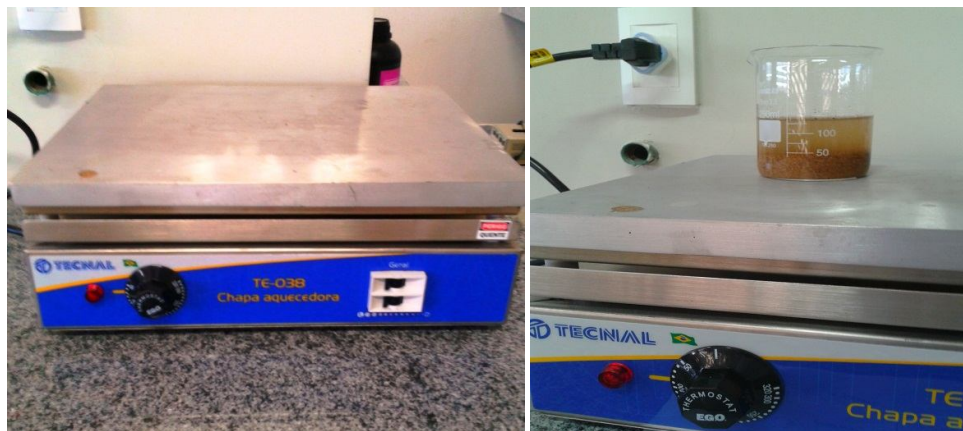
Figura 20 - Chapa aquecedora (temp. 60°C)

Para esses ensaios foi usada uma chapa aquecedora com temperatura em 60°C. O béquer contendo a mistura foi colocado na chapa e a cada instante verificada a temperatura com a ajuda de um termômetro até que seja registrada uma temperatura de 60°C. Em seguida

foi verificada com o auxílio do condutivímetro a leitura da condutividade elétrica dos extratos. Procedimento ilustrado nas Figuras 20, 21 e 22.

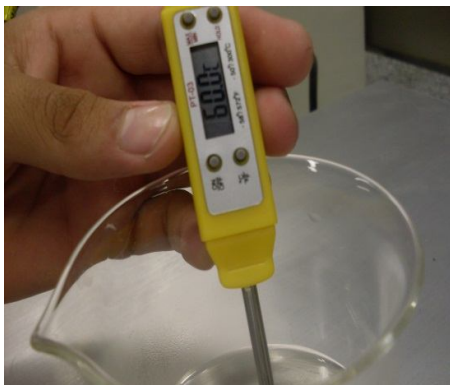
Figura 21 - Termômetro marcando 60°C

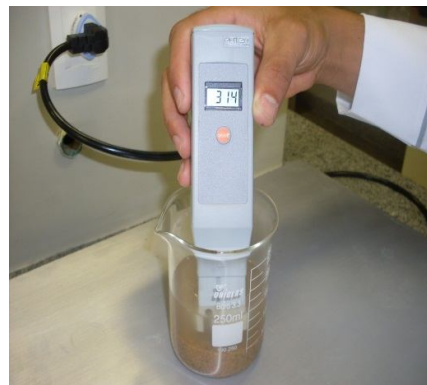
Figura 22 - Leitura do condutivímetro

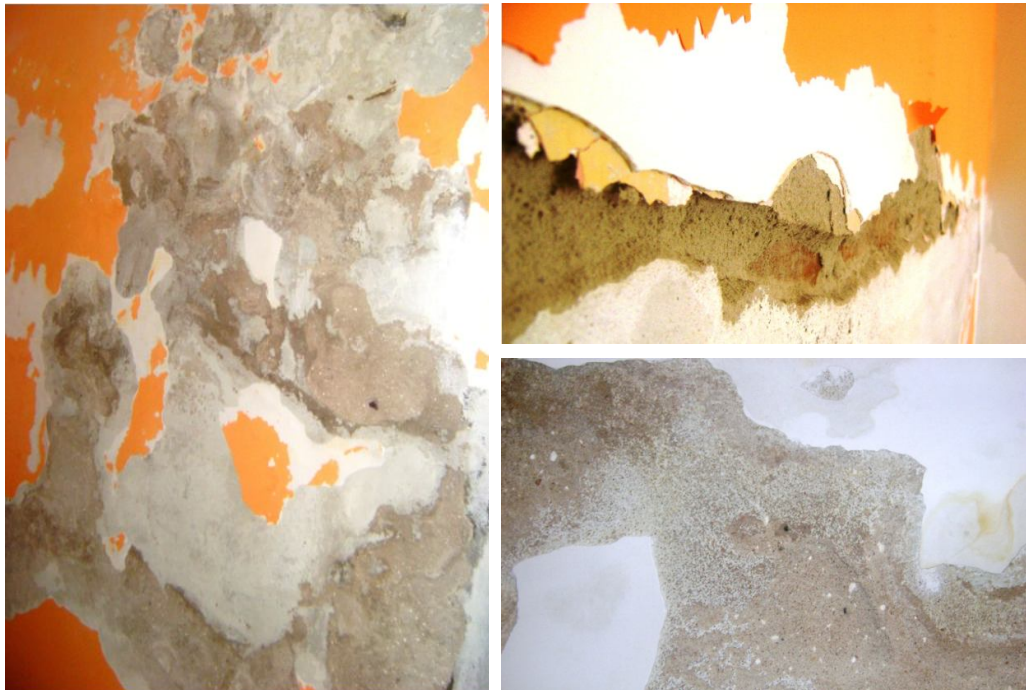
Figura 24 - Danos causados pela umidade e salinidade

Em outra visita foi evidenciado danos devido à exposição à chuva e ausência de impermeabilização nos casquilhos como podemos observar na Figura 23c. Manchas esbranquiçadas causadas pela salinidade na Figura 23b. É importante também destacar que em algumas residências foram encontrados algumas camadas de revestimento de gesso nas paredes na tentativa de evitar a eflorescência como demonstra a Figura 24. É notável a presença de depósitos salinos nos rebocos e deterioração nos tijolos cerâmicos apresentados nas Figuras 25 e 26.

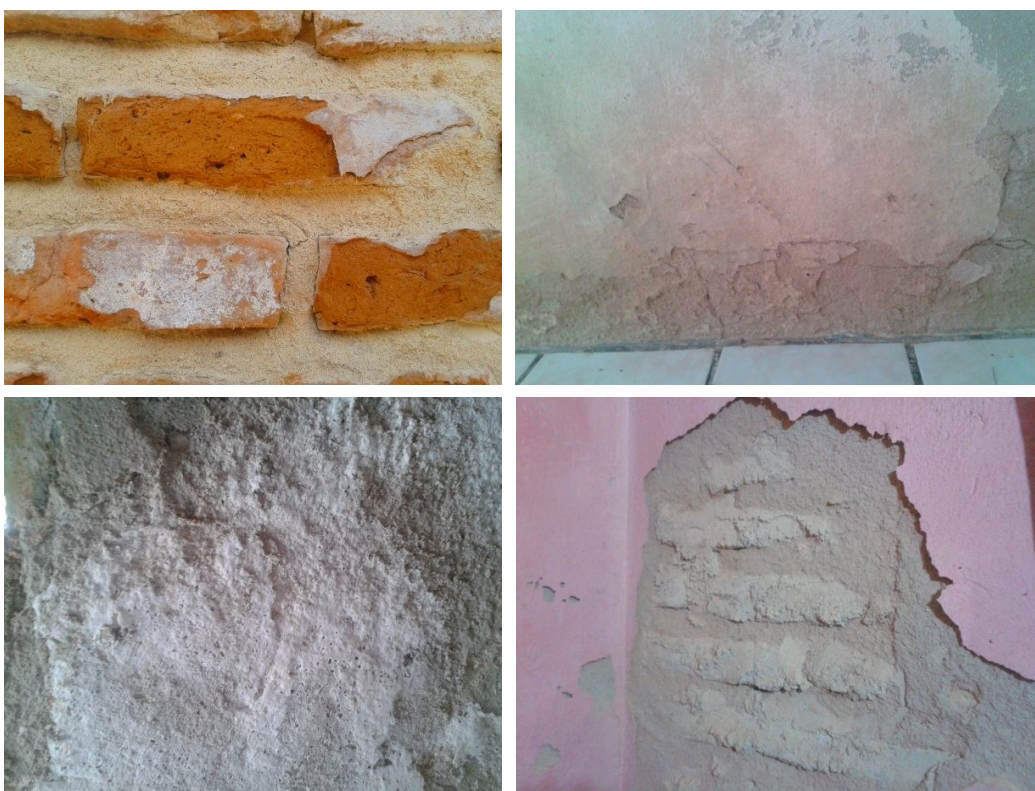
Figura 25 – Degradação da alvenaria, depósitos salinos

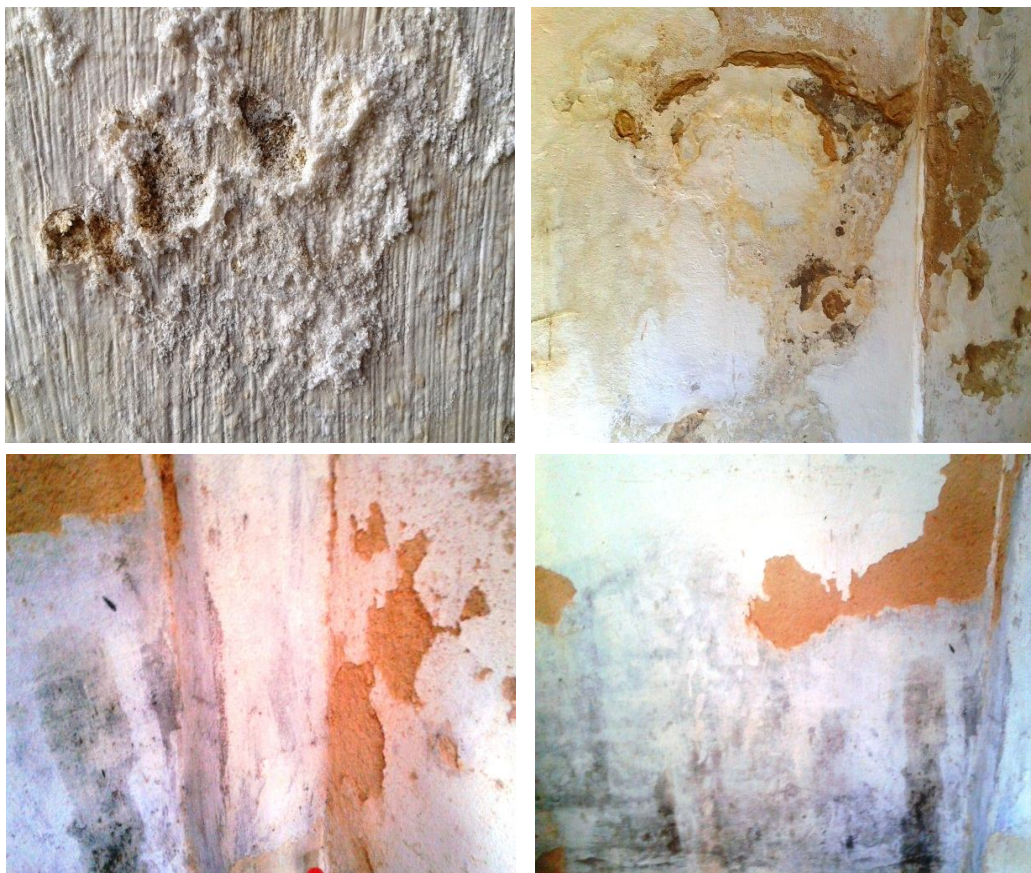
Figura 26 – Umidade e aparecimento de eflorescência nas paredes
