UNIVERSIDADE FEDERAL RURAL DO SEMI-ÁRIDO  
PRÓ-REITORIA DE GRADUAÇÃO  
CENTRO MULTIDISCIPLINAR DE ANGICOS  
CURSO DE BACHARELADO EM ENGENHARIA CIVIL

**ACESSILIDADE NO CAMPUS DO SEMIÁRIDO NORDISTINO:  
VERIFICAÇÃO DA APLICAÇÃO DA NBR 9050/2015**

Trabalho final de graduação apresentado  
a Universidade Federal Rural do Semi-  
Árido como requisito para obtenção do  
título de Bacharel em Engenharia Civil.

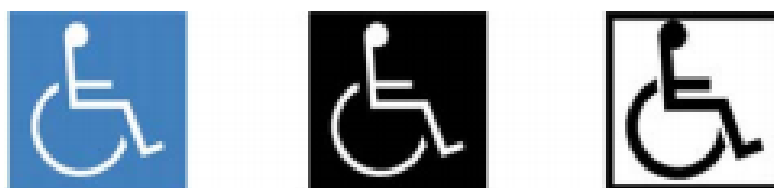
**Figura 1** - Símbolo internacional de acesso

Os símbolos universais de acesso são sinalizações utilizadas para indicação de acessibilidade de edificações, do mobiliário, dos espaços e dos equipamentos urbano. Na Figura 1 observam-se alguns destes símbolos.

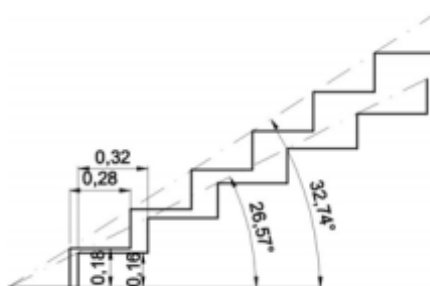
**Figura 6** - Ábaco de escadas fixas

A largura das escadas é estabelecida de acordo com o fluxo de pessoas mas o mínimo a ser adotado é de 1,50 m sendo admissível 1,20 m. Deve existir patamar a cada 3,20m de desnível ou quando houver uma mudança de direção. Como mostra a Figura 6. (NBR 9050)

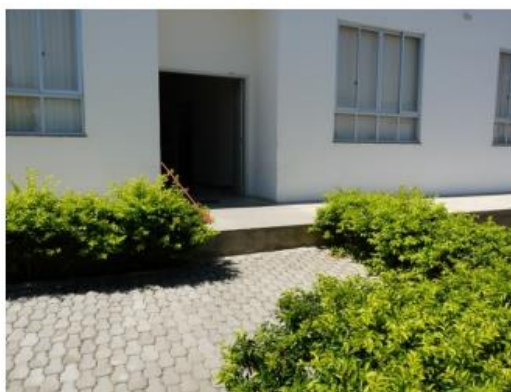
**Figura 11-** Degrau da porta lateral

O bloco administrativo no ano de 2014 ainda não possuía rampas nas 3 entradas da edificação, com uma das entradas com o degrau muito acima do permitido pela norma. Como mostrado na (Figura 11). Nesse mesmo ano, ainda estava sendo construído o Bloco de Salas de Aula 2, contendo 15 salas, 2 banheiros como pode ser visto na (Figura 12).

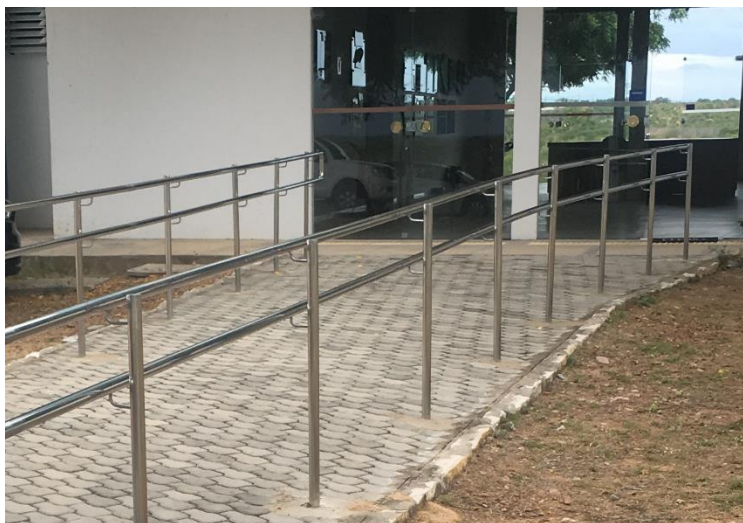
**Figura 14- Rampa 1**

A rampa 1 (Figura 15), apresentou problema de inacessibilidade quanto a não presença de um corrimão intermediário indicado pela NBR 9050/2015 para rampas que possuam uma largura maior que 2,40m e a largura da rampa analisada, possui 3,00m em determinado ponto.

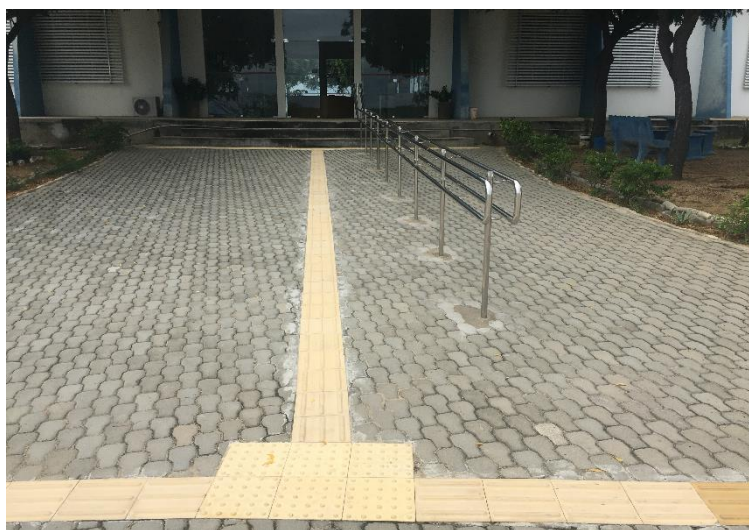
**Figura 16-** Rampa 3

Na rampa 3 (Figura 17), há um quesito a ser melhorado, que seria a colocação de corrimãos nas extremidades da rampa, já que só possui no meio. Levando em consideração a NBR 9050/2015. No Quadro 6 vê-se as medidas arquitetônicas da rampa 3.

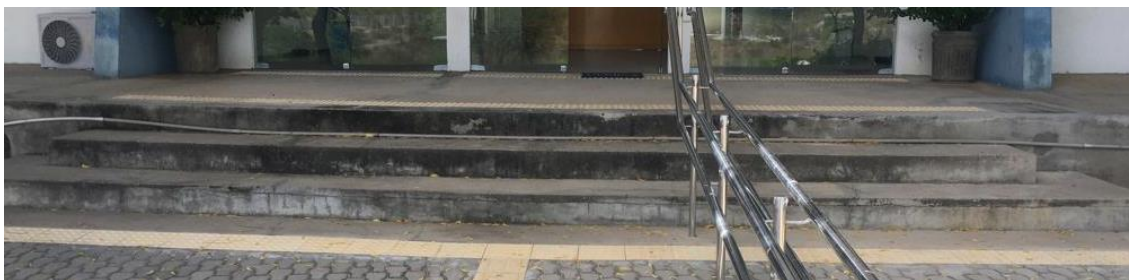
**Figura 17-** Escada entrada

Na escada 1 (Figura 18), presente na rampa 3, foi observado que a dimensão da pisada do degrau não está dentro da norma, que indica um tamanho entre (0,28m e 0,32m) e a escada possui 0,50m. Também seria indicado a colocação de corrimãos nas laterais da escada, para se ter uma maior segurança na utilização pelas laterais. Nos Quadros 8 e 9 são apresentadas as medições realizadas na escada 1.

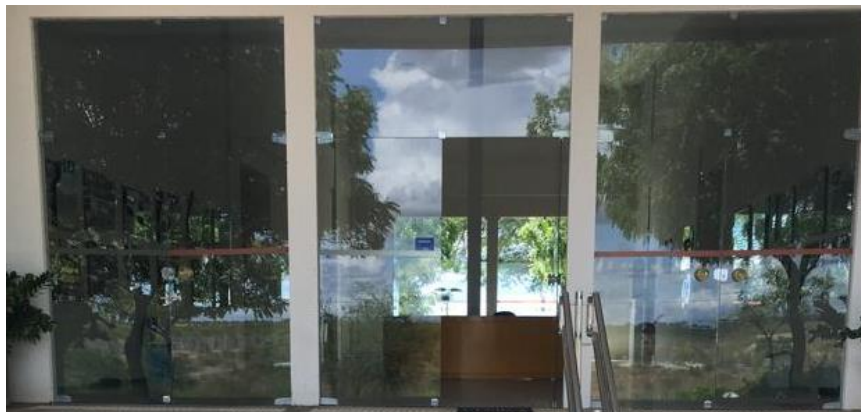
**Figura 18-** Porta principal de entrada

Na porta principal de entrada do bloco, dos quesitos avaliados, só não atende a norma, quanto o tipo de maçaneta que não é do tipo alavanca (Figura 19) e Quadro 10.

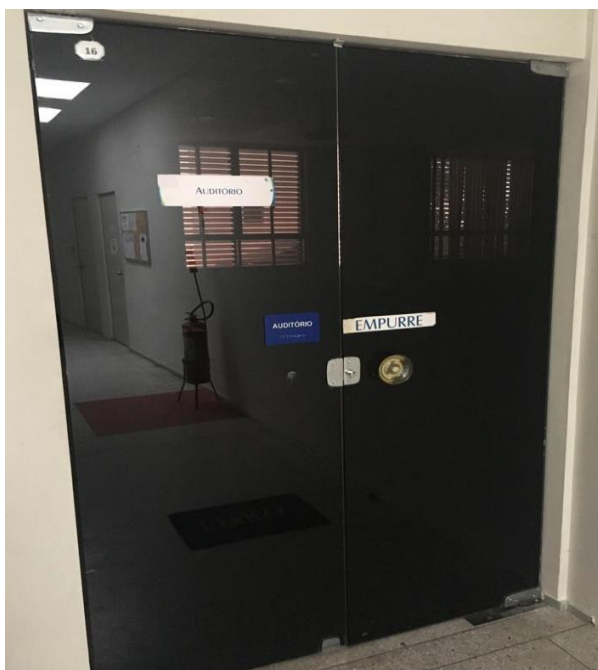
**Figura 19-** Porta do auditório

A porta do auditório (Figura 20) possui 2 folhas e por norma, pelo menos uma dessas folhas deve possuir 0,80m de largura, as duas folhas apresentam 0,70m de largura estando fora do padrão acessível da norma. A maçaneta também não é do tipo alavanca. Se faz necessário a troca da maçaneta e a colocação de portas com dimensões acessíveis. No Quadro 11 são mostrados os dados arquitetônicos da porta do auditório.

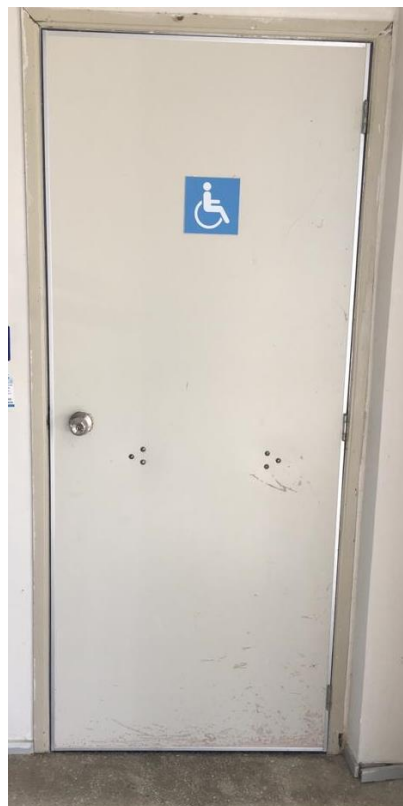
**Figura 21-** Porta do banheiro destinado a pessoas com necessidades especiais

A porta do banheiro destinado aos portadores de necessidades especiais (Figura 22), também necessita da troca da maçaneta por uma do tipo alavanca, além de colocar uma barra horizontal para abertura, com altura entre 0,90m e 1,10m. No Quadro 14, tem-se as medidas do banheiro com acessibilidade.

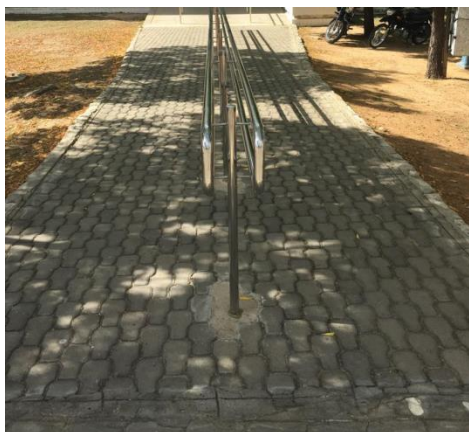
**Figura 23-** Rampa lateral 1 do bloco de salas de aulas 1

A rampa lateral 1 do bloco de salas de aulas 1 apresenta corrimão (Figura 24) apenas no meio e, de acordo com a norma, necessita de corrimãos nas laterais para aumentar a segurança na sua utilização. Nos Quadros 18 e 19 são apresentadas as medições realizadas na rampa.

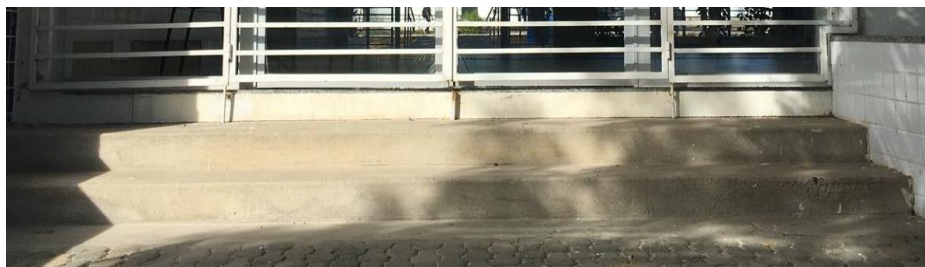
**Figura 25-** Escada lateral do bloco

Os degraus isolados laterais (Figura 26) estão com uma pisada de 0,08m, considerado fora de norma (Quadro 22). Faz -se necessário a construção de novos degraus para que se diminua essa pisada facilitando o tráfego nessa região. O espelho dos degraus também precisam de reforma pois estão fora de norma. E não há presença de corrimão.

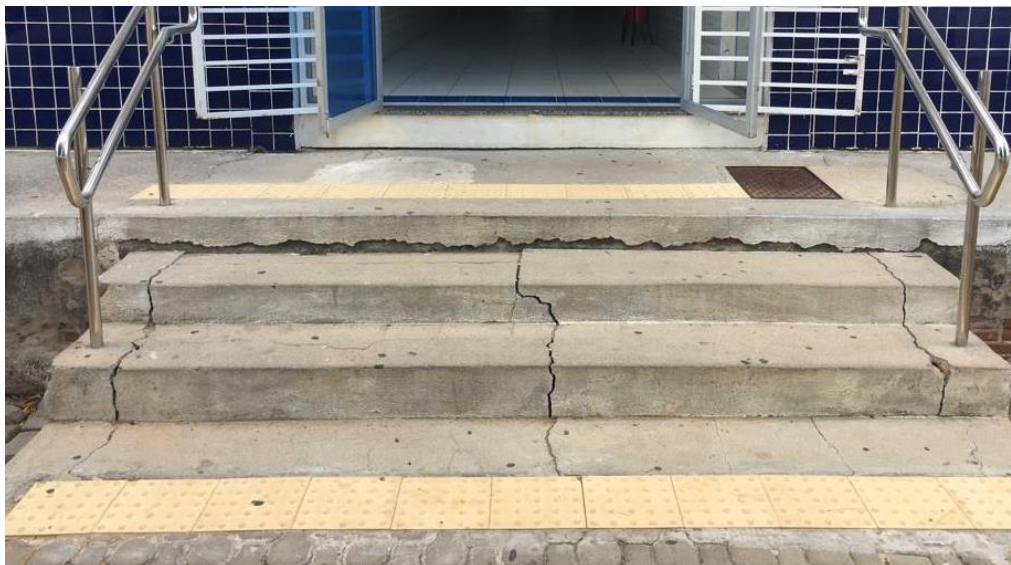
**Figura 26-** Escada de acesso ao Bloco de laboratórios

A escada que dá acesso ao Bloco de Laboratórios (Figura 27) necessita de reparos tanto na sua pisada, quanto na altura do espelho, pois ambos não atendem ao requisitos da NBR 9050, conforme dados apresentados no Quadro 24.

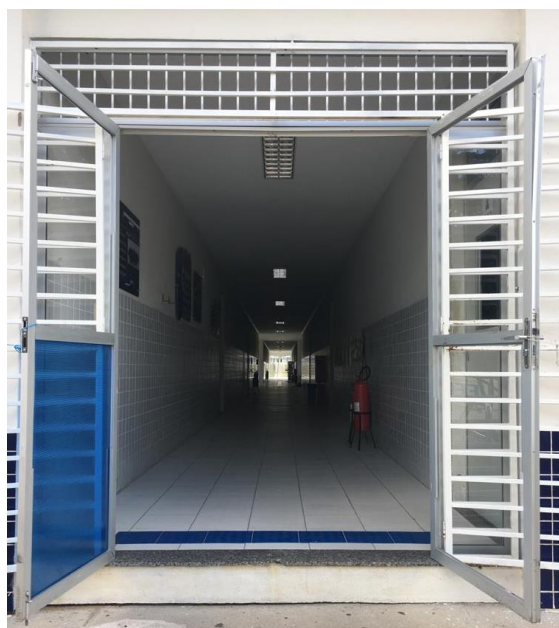
**Figura 27-** Porta acesso ao Bloco de laboratórios

A porta acesso ao Bloco de laboratórios (Figura 28) também apresenta-se 100% acessível de acordo com os quesitos analisados, conforme dados apresentados no Quadro 26.

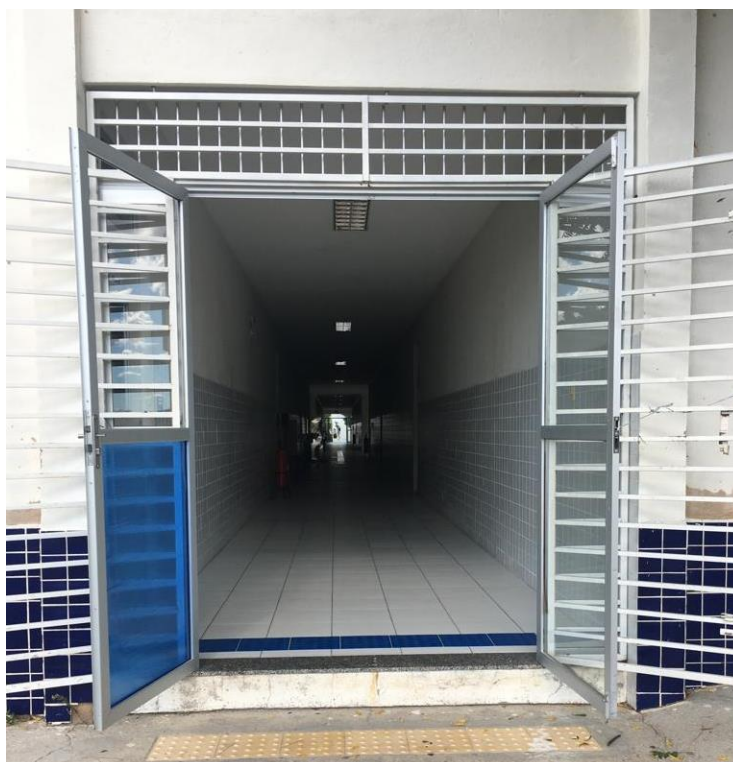
**Figura 28-** Porta de acesso ao Bloco de salas de aulas 2

A porta acesso ao Bloco 2 de salas de aulas 2 (Figura 29) está 100% acessível dentro dos quesitos analisados (Quadro 27)

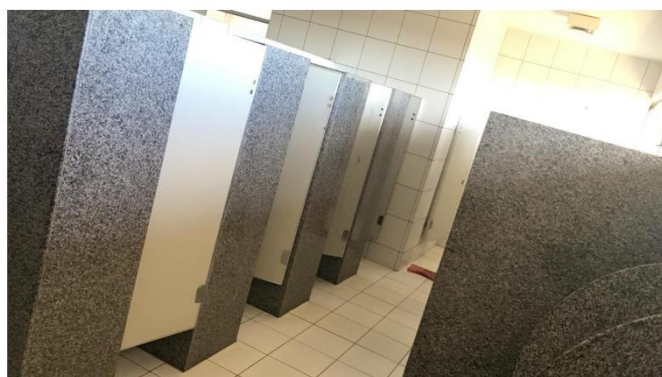
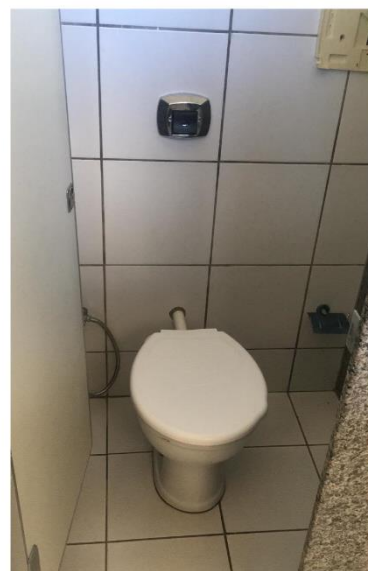
**Figura 29-** Dados arquitetônicos do banheiro

No banheiro acessível foi observado a falta de chuveiro, que é instalado no banheiro de uso coletivo e o difícil acesso de um cadeirante por não possuir vão livre da porta ao sanitário como indicado pela norma (Quadro 33).

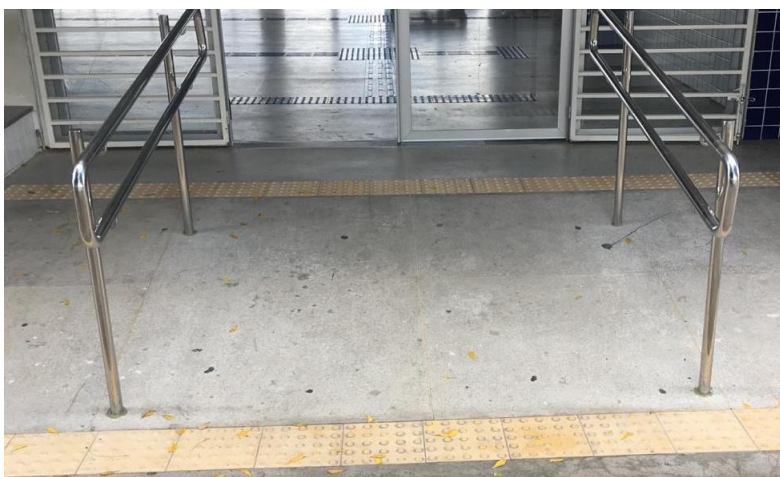
**Figura 31-** Rampa lateral

A rampa lateral (Figura 32) atende a todos os quesitos analisados de acordo com a NBR 9050/2015 (Quadros 34 e 35).

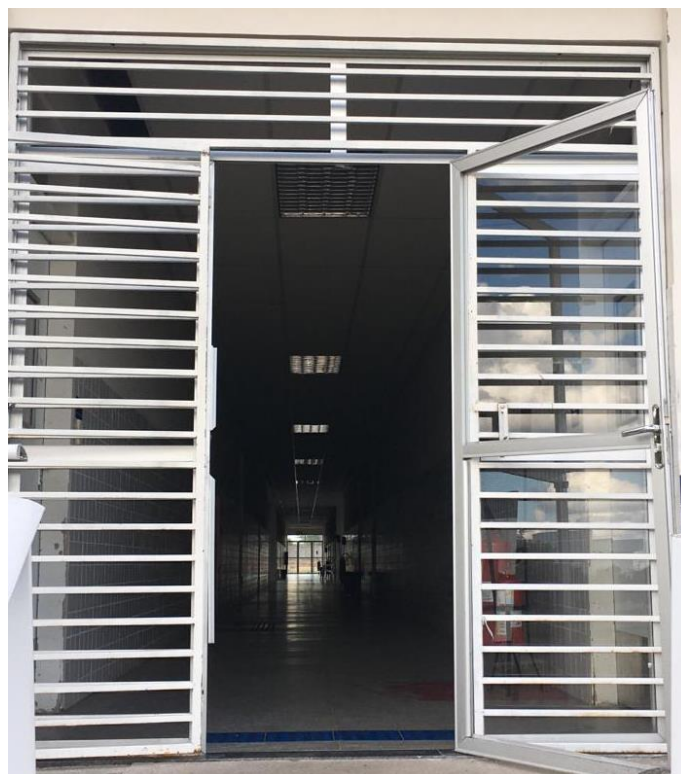
**Figura 33-** Porta acesso ao Bloco 1

A porta de acesso ao Bloco 1 (Figura 34) atende a todos os quesitos analisados de acordo com a NBR 9050/2015. (Quadro 38)

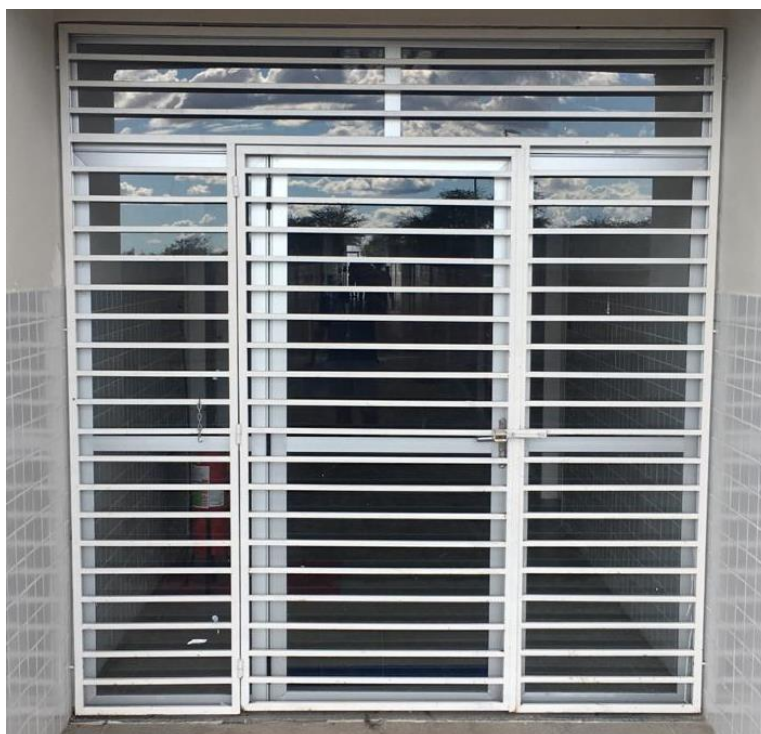
**Figura 34-** Porta do fundo

A porta do fundo (Figura 35) atende a todos os quesitos analisados de acordo com a NBR 9050/2015.

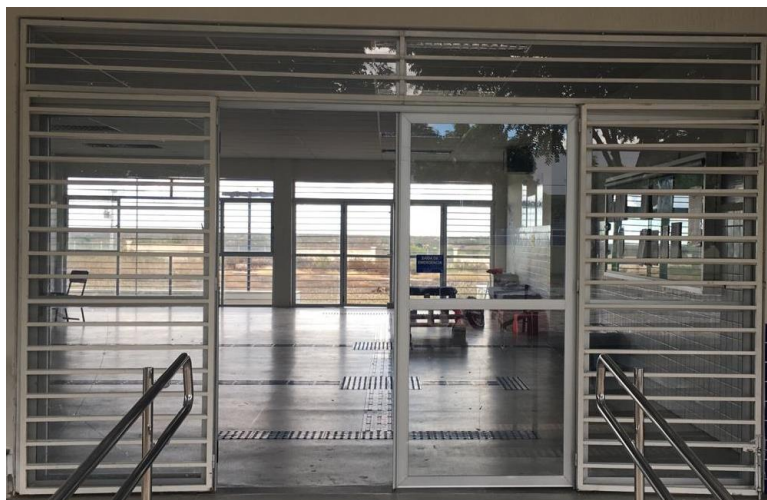
**Figura 35-** Porta lateral

A porta lateral (Figura 36) atende a todos os quesitos analisados de acordo com a NBR9050/2015.

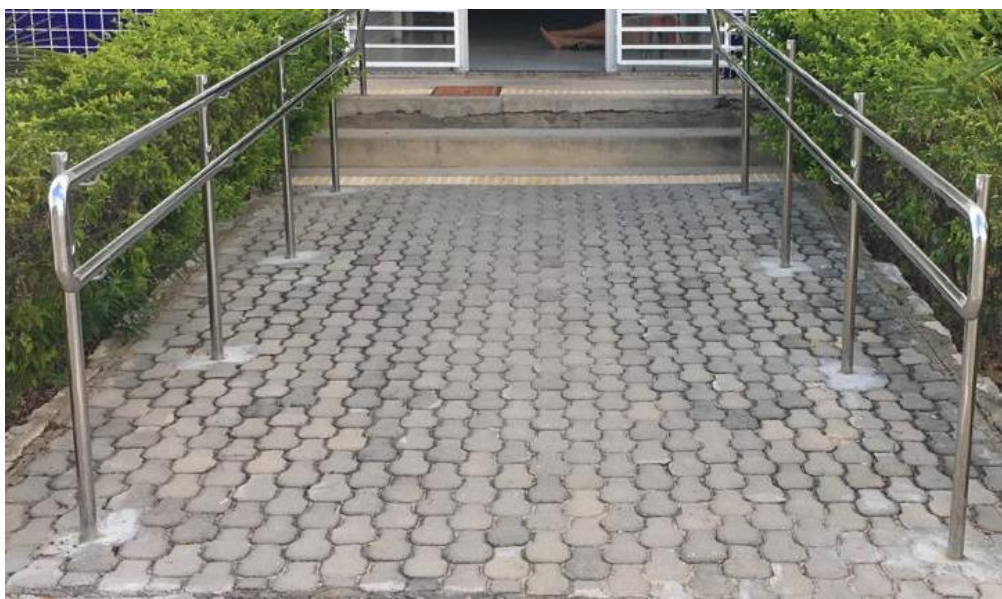
**Figura 37-** Rampa de entrada

A rampa de entrada ( Figura 38) apresentou-se dentro da NBR9050/2015 em todos os quesitos analisados. (Quadros 46 e 47).

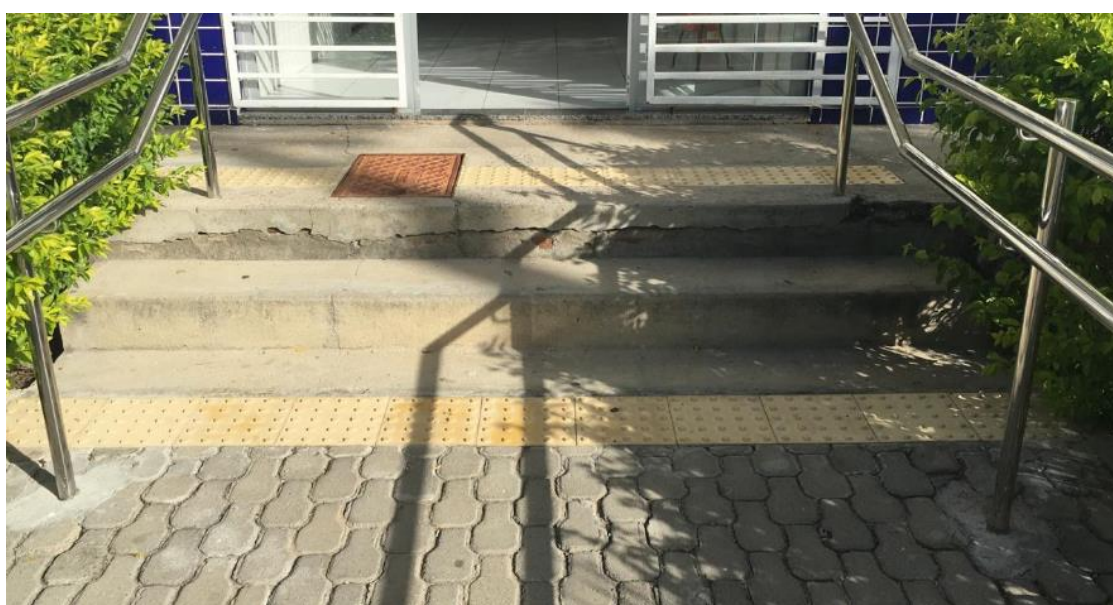
**Figura 39:** Escada da entrada principal

A escada da entrada principal (Figura 40) apresentou-se acessível em todos os quesitos analisados de acordo com a NBR 9050.

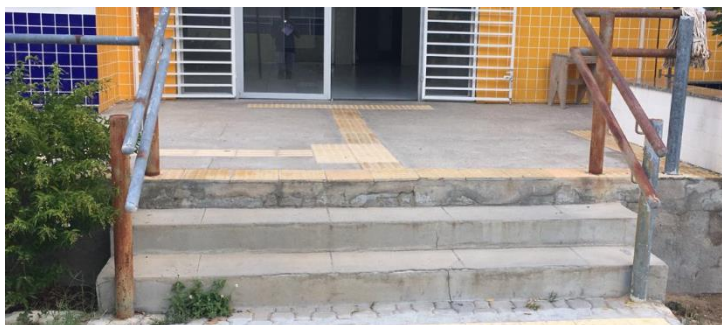
**Figura 40-** Escada lateral

O espelho da escada lateral (Figura 41) não é uniforme, alguns medem 0,15m outros 0,16m é recomendado que todos os degraus sejam uniformes.

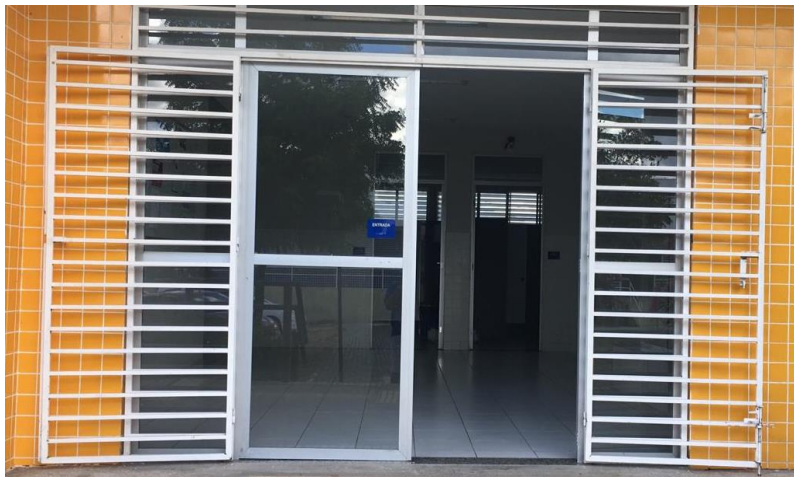
**Figura 41-** Porta lateral

A porta lateral (Figura 42) necessita de reparos na altura da maçaneta que excedeu o limite indicado pela norma.

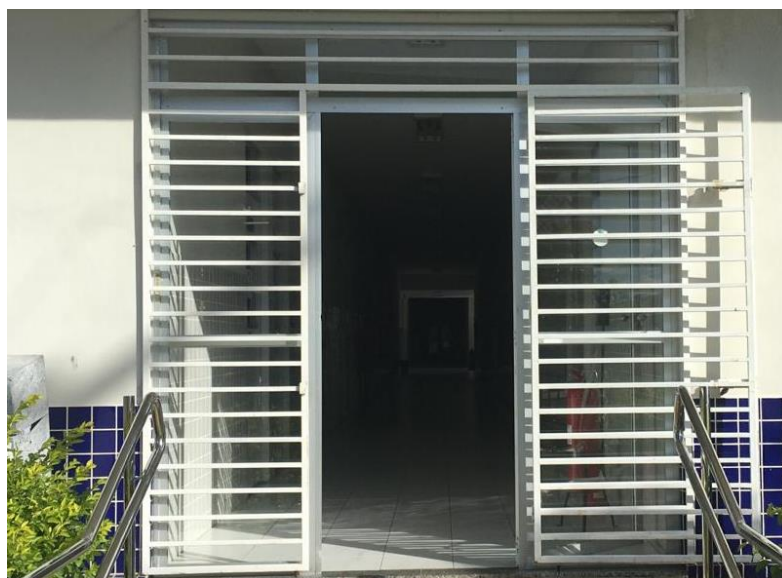
**Figura 42-** Porta da entrada principal

A porta da entrada principal apresenta uma altura de maçaneta superior a indicada pela NBR 9050/2015.

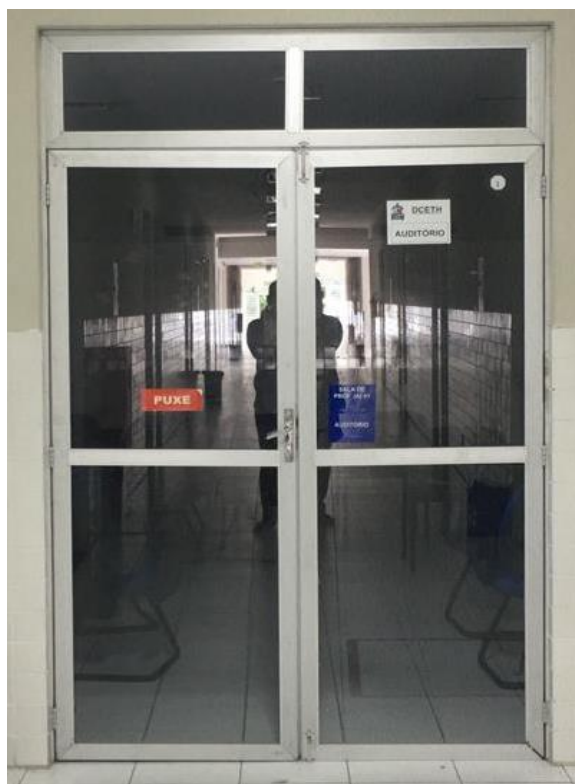
**Figura 43-** Porta do auditório

A porta do auditório (Figura 44) apresenta duas folhas e de acordo com a norma pelo menos uma das folhas necessita ter 0,80m de largura e as duas folhas do auditório estão abaixo dessa medida

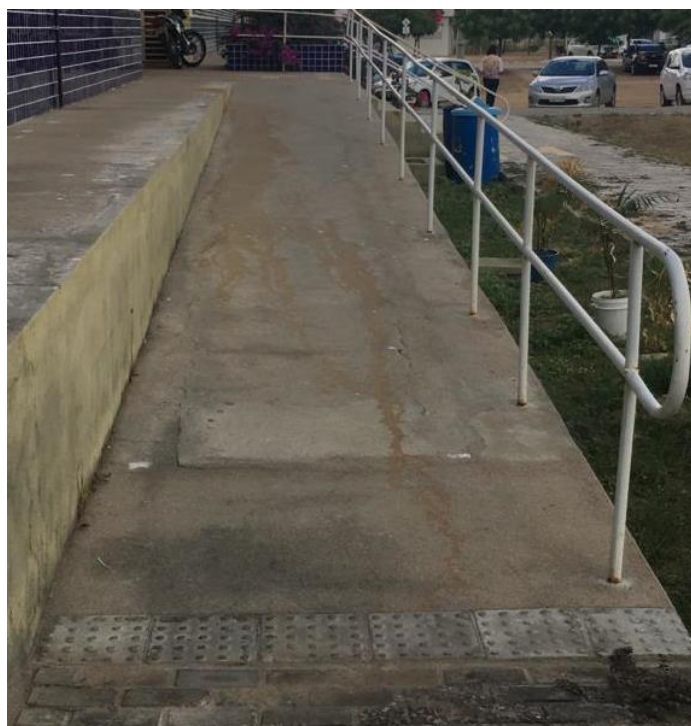
**Figura 45-** Rampa lateral de acesso

Na parte externa do bloco foi observada a presença de uma rampa lateral de acesso (Figura 46). Observou-se que o corrimão não prolonga-se ao final da rampa além de não possuir uma de suas extremidades curvadas e a altura do corrimão inferior está abaixo da indicada pela NBR 9050/2015, conforme valores apresentados nos Quadros 60 e 61.

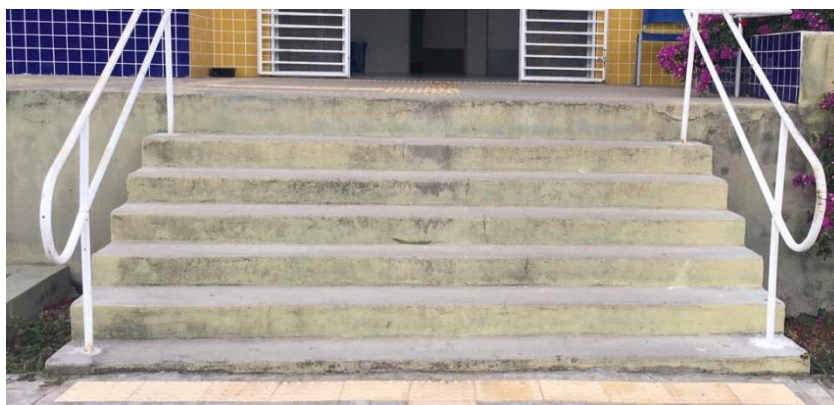
**Figura 46** Escada do acesso da entrada principal

Na escada do acesso da entrada principal (Figura 47), a altura do espelho dos degraus não são uniformes além de alguns possuir uma altura superior a indicada (Quadro 62). Faz-se necessário a uniformização desses degraus dentro da altura indicada, para contemplar a norma.

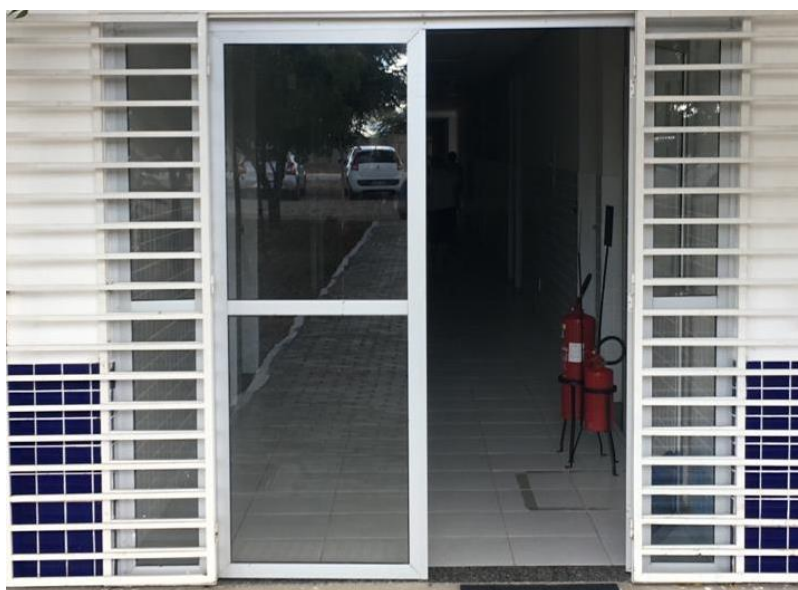
**Figura 48-** Porta de acesso no final do corredor

A portas de acesso no final do corredor (Figura 49) atendem a todos os quesitos analisados de acordo com a NBR 9050/2015, conforme Quadro 65

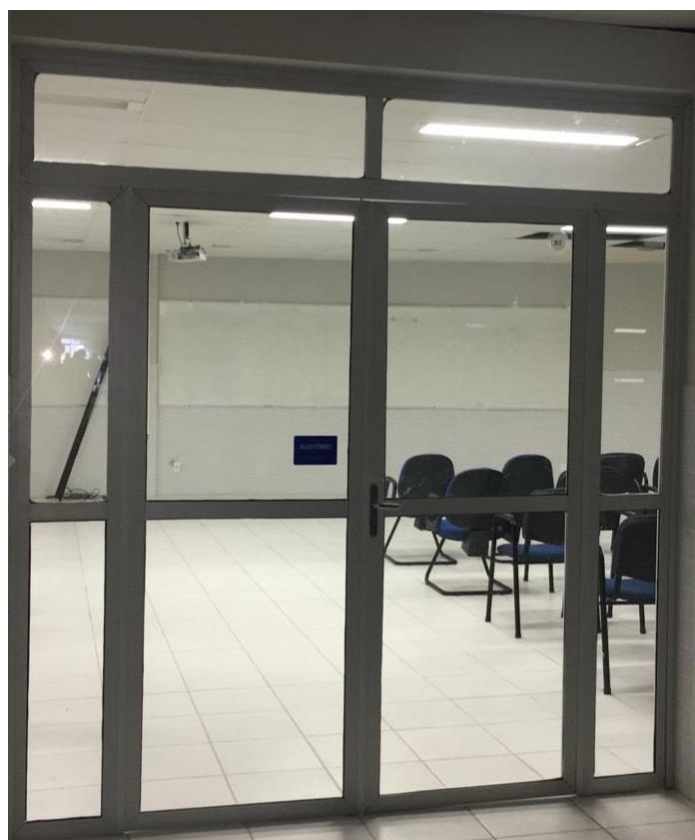
**Figura 49-** Porta do auditório

A porta do auditório (Figura 50) encontra-se acessível dentre todos os parâmetros analisados de acordo com a NBR 9050, de acordo com dados apresentados no Quadro 66.

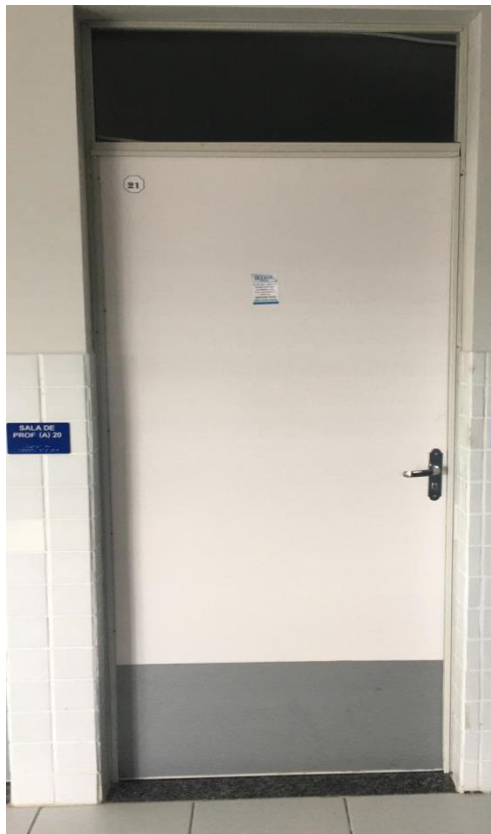
**Figura 50-** Detalhe de uma das portas das salas que compõe o Bloco de professores 2

As portas das salas dos professores e destinadas a projetos (Figura 51) atendem a todos os quesitos analisados com relação a NBR 9050, conforme dados apresentados no (Quadro 67)
