## ESTADO DE PRESERVAÇÃO DOS PATRIMÔNIOS ARQUITETÔNICOS DA CIDADE DE MOSSORÓ

Dessa forma, o presente trabalho tem como objetivo principal analisar o estado de conservação de alguns dos principais patrimônios arquitetônicos da cidade de Mossoró, bem como propor possíveis soluções para os problemas observados.

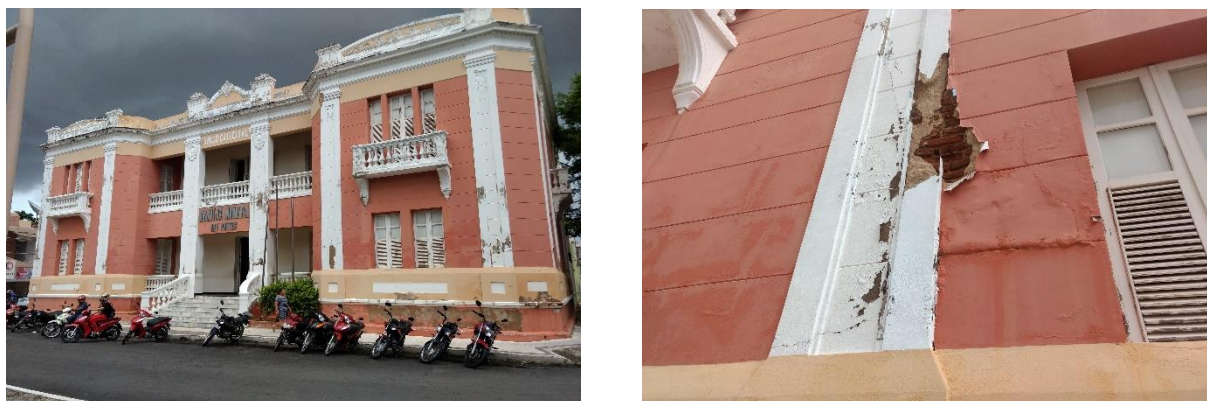
Este patrimônio arquitetônico apresenta hoje, após muitas reformas, restaurações e tentativas de preservação, alguns problemas na sua área externa como pichações e algumas pequenas rachaduras em seu acabamento. Na Figura 1B é possível observar a sua estrutura original de tijolos devido a falta de acabamento que veio a baixo por obra do intemperismo.

Figura 1. Vista principal da Biblioteca Municipal (A). Estrutura de alvenaria original exposta (B).

Verificando que os danos apresentados nesses edifícios não são exorbitantes a reaplicação de revestimento cimentício nas áreas expostas e uma nova pintura nas partes rabiscadas torna-se eficiente para a restauração desse patrimônio.

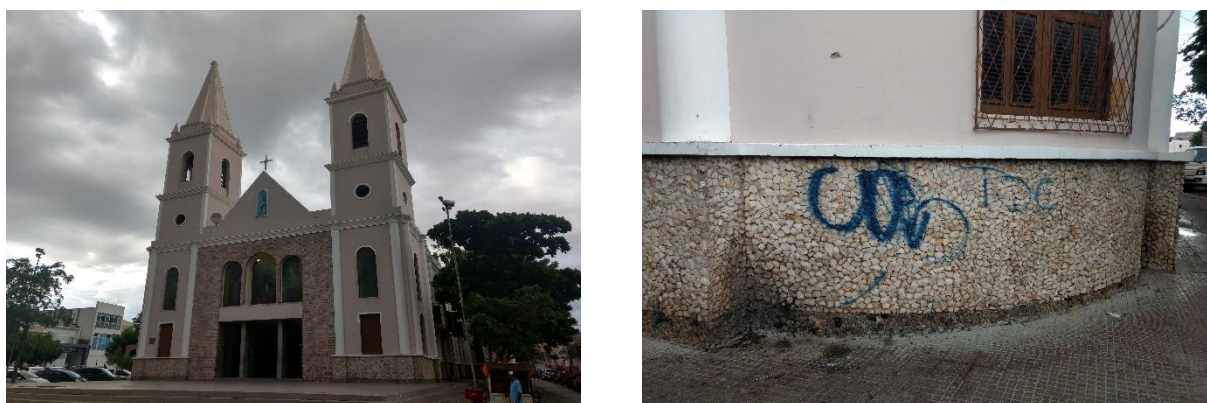
Na atualidade a igreja catedral de Santa Luzia é responsável pela festa de Santa Luzia e também pela procissão anual em devoção a padroeira da cidade, que ocorre no dia 13 de dezembro. Em geral, este patrimônio arquitetônico de ritos religiosos mantém um bom estado de conservação. Porém é possível verificar a presença de rabiscos de pichação na parte posterior externa do templo (Figura 2B).

Figura 2. Fachada Frontal da Catedral de Santa Luzia (A). Pichações na Parte Posterior (B).

Dentre os patrimônios descritos neste artigo, este é o que apresenta menores problemas. Desta forma a aplicação de uma nova tintura é capaz de fornecer uma boa forma de restauro.

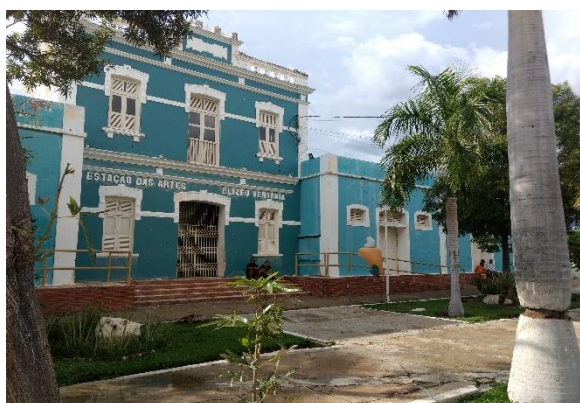
Hoje a estrutura, assim como de outros patrimônios arquitetônicos, apresenta sinais de vandalismo com pichações na parte posterior e também rachaduras e falta de concreto em partes da laje superior, deixando parte da estrutura de aço exposta, e nesse caso verifica-se que essa estrutura apresenta ferrugem no aço. É possível ser verificado esse fato na Figura 3B.

Figura 3. Fachada Frontal da Estação das Artes Elizeu Ventania (A). Laje superior deteriorada (B).

Para tanto, é fundamental que seja feito um levantamento para verificar o motivo da corrosão na estrutura de aço que já está exposta e identificar se existe mais alguma estrutura de aço danificado e logo após fazer a um novo reboco nas partes necessárias (como é o caso da Figura 3B). Ainda é necessário a aplicação de uma nova pintura, a fim de retirar a pichação.

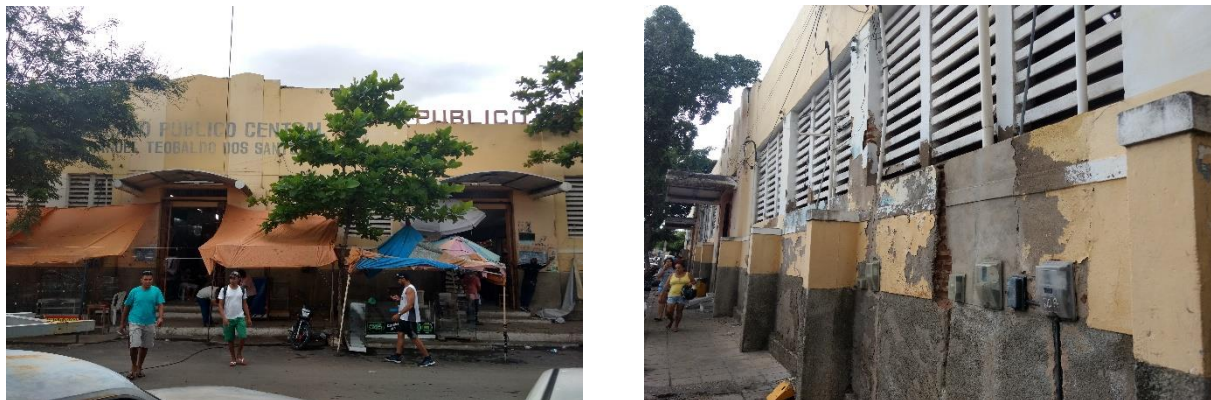
Assim como outros patrimônios do município, este foi modificado ao longo dos anos, mas ainda hoje apresenta uma estrutura relativamente igual à da sua época de construção. Apesar de tantas reformas na parte interna e externa do Mercado, a danificação nas estruturas ainda é visível (Figura 4B), seja pelo movimento intenso que ocorre no local ou pela falta de preservação pelos órgãos públicos; e ainda, o mesmo não é capaz de suportar todos os vendedores dentro do edifício, e o fato que o comprova é a quantidade de vendedores que permanecem na parte externa do mercado, ocupando as entradas e o espaço dos transportes.

Figura 4. Fachada do Mercado Público Central (A). Danificação nas estruturas (B).

É necessário que seja refeita uma nova aplicação de revestimento em torno de todo o Mercado Público

Central, pois as rachaduras se distribuem de forma uniforme por toda a estrutura. Além disso, em adição a este trabalho, é interessante que a prefeitura construa um novo mercado para que todos os vendedores que se encontram nos arredores deste possam ser realocados a fim de desobstruir as ruas e as entradas do mercado.

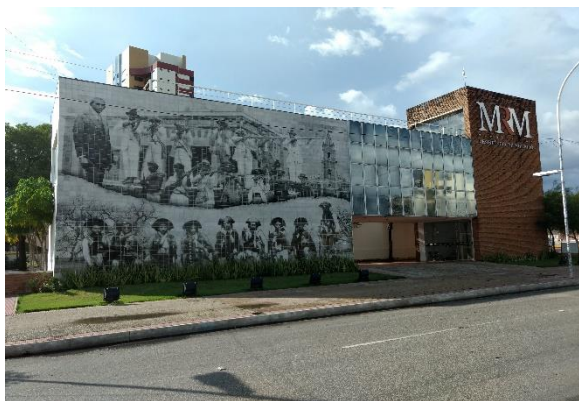
Nos dias atuais esta edificação encontra graves problemas em suas estruturas devido a inobservância da prefeitura. Os problemas variam desde rachaduras em algumas de suas paredes e infiltrações nas partes superior, até ao vandalismo ocorrido ali. As pichações tomam de conta de boa parte de sua edificação e as placas de vidro, que continham parte da história da resistência, encontram-se quebradas ou rasuradas, sendo impossível a compreensão das leituras (Figura 5B).

Dentre todos os patrimônios arquitetônicos visto nesse artigo, o Memorial da Resistência é o que apresenta maiores problemas em sua edificação, pois além das rachaduras e infiltrações, o local recebe o movimento intenso de vândalos e de usuários de drogas, fato este que pode ser comprovado com uma visita ao local no período da noite já que este é o horário de maior movimentação nos monumentos contidos no corredor cultural.

Figura 5. Memorial da Resistência (A). Depredação das placas de vidro que contam a história da resistência (B).  
Fonte: Autoria Própria

Sendo assim, é relevante que a Secretaria Municipal da Cultura, juntamente com a Secretaria de Infraestrutura, Meio Ambiente, Urbanismo e Serviços Urbanos, levanten estudos para revitalização desde monumento e, consequentemente a recolocação das placas de vidro de forma a manter a ordem cronológica da história do bando de lampião e a resistência aqui encontrada. Quanto as rachaduras, é indispensável que seja analisado o real motivo de suas ocorrências para só então definir a melhor forma de restauro e/ou revitalização. E ainda quanto as infiltrações deve-se verificar qual o motivo de seu surgimento, se por falta de manutenção nos encanamentos ou pela ação da chuva em áreas não impermeabilizadas, e em seguida determinar o melhor método para sanar o problema, seja impermeabilizando a devida área ou a troca de todas as tubulações hidráulicas. Ainda é necessário que a secretaria de segurança reforce a presença dos guardas municipais em torno desta área com o objetivo de eliminar o vandalismo e proibir o uso de entorpecentes pelos usuários de drogas.

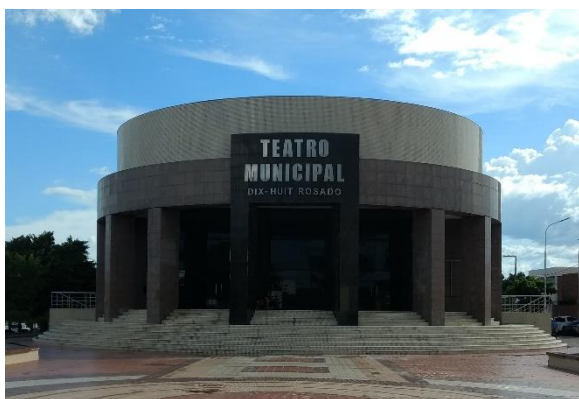
Hoje o Teatro Municipal apresenta alguns problemas em sua estética. Todas as suas fachadas manifestam a presença do intemperismo e também a falta de qualificação da mão de obra e dos produtos utilizados em sua construção. A Figura 6B mostra a falta de diversos azulejos que constituem o revestimento cerâmico de sua parte externa.

Figura 6. Fachada Frontal do Teatro Municipal Dix-Huit Rosado (A). Fachada lateral direita (B).  
Fonte: Autoria Própria

Para sanar este problema deve-se atentar para a recolocação desses azulejos, sendo eles da mesma cor dos já existentes ali, visto que constituem a parte estética do edifício ou mesmo considerar a possibilidade da realização de mosaicos como revitalização, tornando as fachadas modernas. Além disso é crucial conferir o estado de todo o revestimento externo para verificar se outras partes correm o mesmo risco de queda e então tratar juntamente com as partes anteriores a fim de que ao término das restaurações não haja desabamento das coberturas antigas.

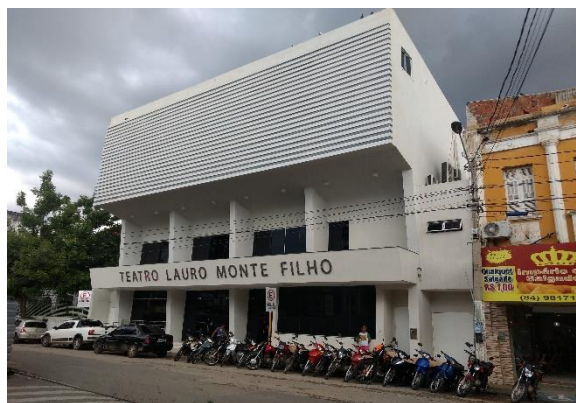
Mas no ano de 2018 entra em ação o projeto de restauração da atual prefeita da cidade Rosalba Ciarlini juntamente com o estado, e hoje o Teatro se encontra em condições suficientes para receber novos espetáculos (Figura 7). Sendo assim, este é um exemplo de patrimônio arquitetônico já restaurado e por isso não há a necessidade de sugerir novas restaurações.

Figura 7. Fachada já restaurada do Teatro Lauro Monte Filho.  
Fonte: Autoria Própria

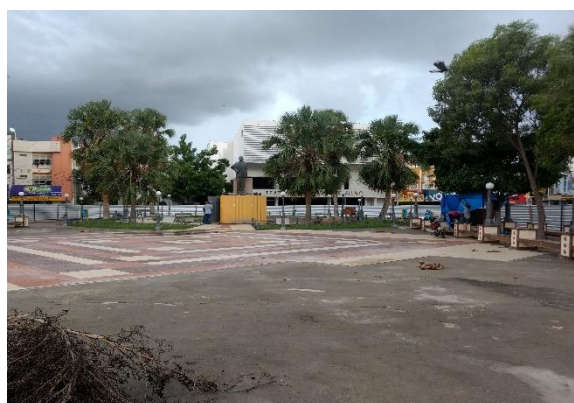
Na atualidade, esta praça passa por um processo de restauração, onde a sua estrutura original é mantida, e também passa por um processo de revitalização, onde alguns itens são substituídos, como piso, bancos e luminárias. Na Figura 8 é possível ver esses processos. Tendo em vista que esses processamentos já estão em andamento, não foi necessário identificar formas de restaurar ou revitalizar esse patrimônio.

Figura 8. Praça Vigário Antônio Joaquim.  
Fonte: Autoria Própria
