**CARACTERIZAÇÃO DE ARGAMASSAS HISTÓRICAS: ESTUDO DE CASO DE  
UMA RESIDÊNCIA NO DISTRITO PALMA – CAICÓ/RN**

Trabalho Final de Graduação apresentado a  
Universidade Federal Rural do Semi-Árido  
como requisito para obtenção do título de  
Bacharel em Engenharia Civil.

Caracterizar o estado da argamassa histórica de uma residência localizada no Distrito Palma – Caicó/RN cujo o nome é Fazenda Maravilha.

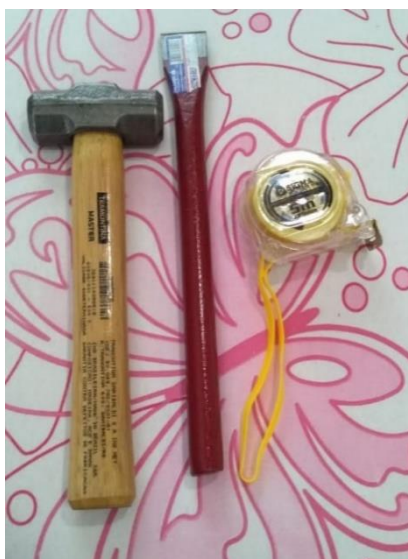
**Figura 6 – Ferramentas para extração das amostras**

Para extração das 8 amostras utilizou-se uma talhadeira, um martelo e uma trena, como está ilustrado na Figura 6, no qual as mesmas seguindo as recomendações foram extraídas acima de 1,5m, com aproximadamente 0,25x0,25m de tamanho.

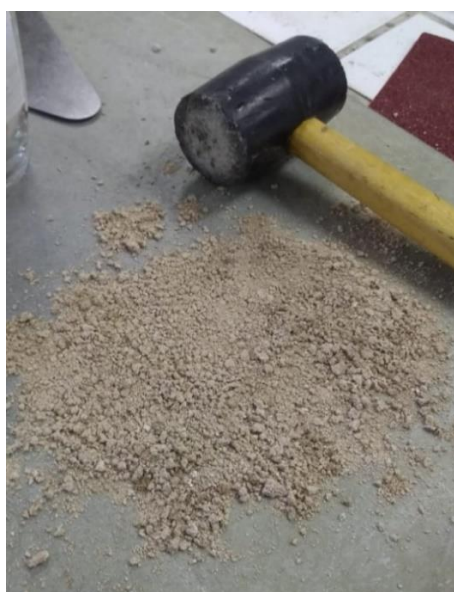
**Figura 7 – Destorroamento de uma amostra**

A preparação das amostras iniciou-se com a remoção da película de tinta existente na superfície das mesmas com auxílio de uma lixa grossa, logo as mesmas foram destorroadas, como mostrado na Figura 7, onde destorroar é o processo que consiste em fragmentar os pedaços das amostras em pedaços ainda menores, com o auxílio de um martelo de borracha, fazendo com que ocorra a sua desagregação, ou seja, a amostra era submetida a uma espécie de moagem manual.

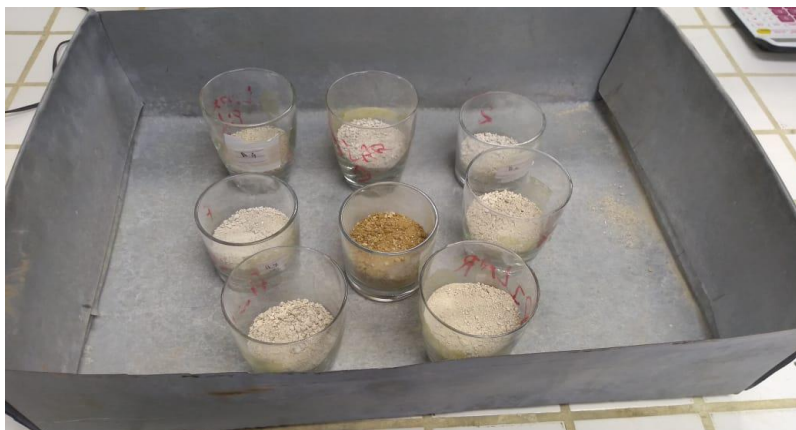
**Figura 8 - Amostras destorroadas**

Logo em seguida as amostras foram levadas a estufa onde passaram 24 horas a uma temperatura de 100 °C, como mostra a Figura 8.

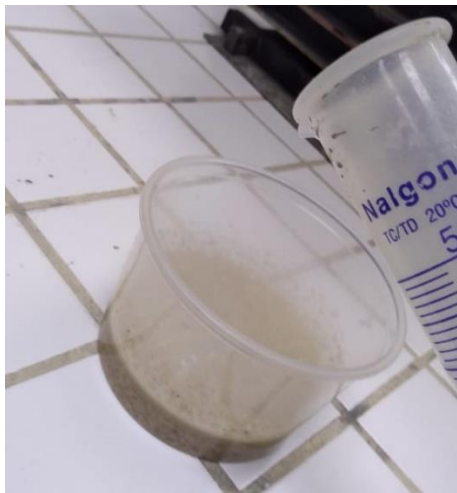
**Figura 9 – Aplicação do ácido na amostra**

Para a realização desse procedimento foram utilizados 150 ml de produto com ácido clorídrico a 14% (HCL) em amostras de 100g do revestimento. O ácido clorídrico foi colocado em uma proveta e adicionado à amostra, ilustrado na Figura 9, que estava em um recipiente plástico.

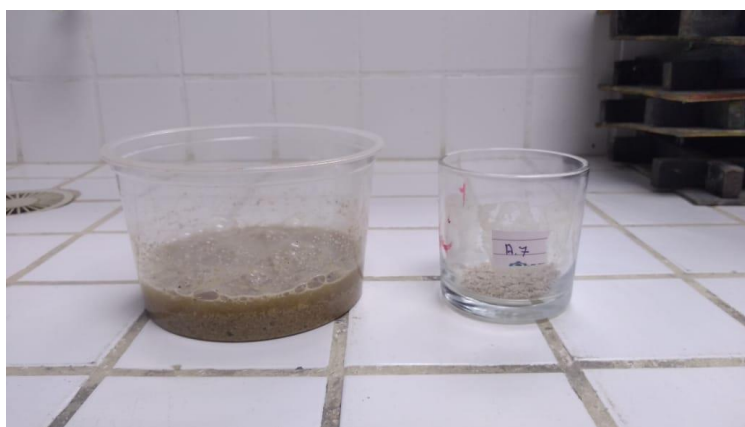
**Figura 10 – Ácido agindo na Amostra 07**

A partir de então, utilizou-se uma pinça de plástico para mexer o conteúdo da amostra e assim fazer com que o ácido penetre em todo o material, ilustrado na Figura 10. Em seguida as amostras foram deixadas descansando durante 24 horas. Deu-se por terminado a reação quando não se verificou mais efervescência, sinal de que a reação entre o carbonato de cálcio e o ácido havia se encerrado.

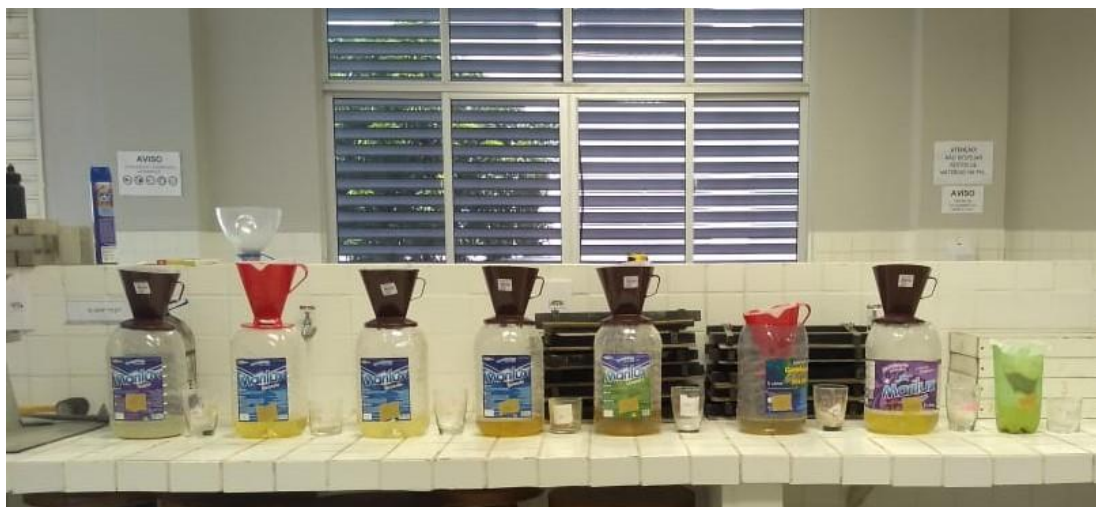
**Figura 11 – Processo de filtragem**

Após sofrer o ataque ácido, as amostras passaram por um processo de filtragem em papel filtro, como mostra a Figura 11, objetivando assim a remoção de todo o ácido. Durante o processo de filtragem utilizou-se uma pisseta com água a fim de se fazer a limpeza do material que ficou na parte superior do papel filtro, fazendo com que todo material seja filtrado.

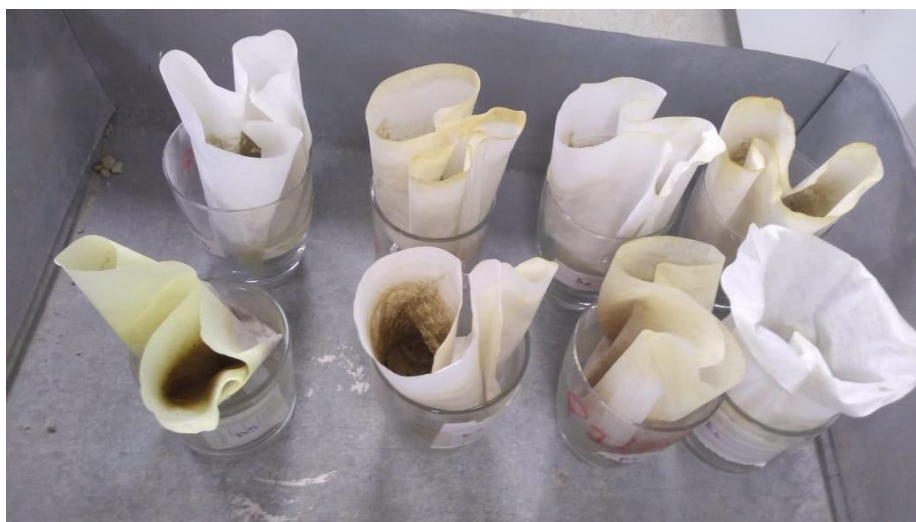
**Figura 12 – Amostras saindo da estufa após filtragem**

Logo após o processo de filtragem, as amostras regressaram a estufa por 24 horas, como ilustrado na Figura 12, tendo como objetivo a secagem por completa do material.

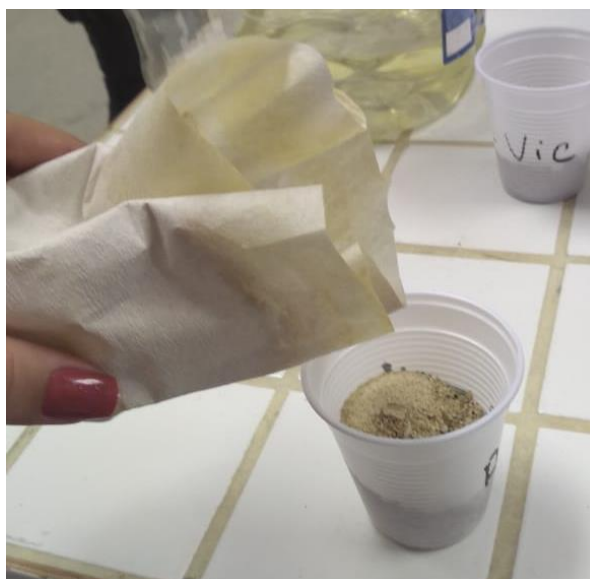
**Figura 13** – Retirada da amostra do filtro

Feita a pesagem, separou-se 50g de cada amostra, como observado na Figura 13, no qual utilizou-se um pincel com o propósito de não restar finos no filtro.

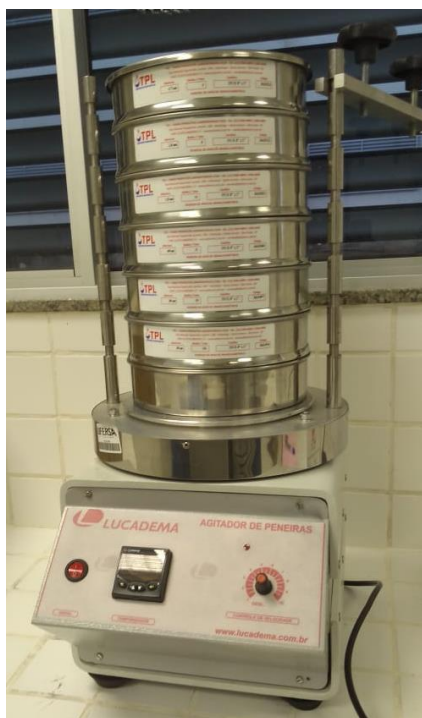
**Figura 15 –** Peneiras utilizadas no ensaio de granulometria

O ensaio constitui em dispor as peneiras em ordem crescente da base para o topo (contendo ainda um fundo de peneiras), como na Figura 15, para assim colocar a amostra de 50g sobre a peneira superior e com o auxílio de um agitador mecânico realizar a desagregação e classificação prévia dos diferentes tamanhos de grãos da amostra, através do valor retido em cada peneira.

Seguidamente, foi desmontada a série de peneiras e pesada separadamente a quantidade de amostra retida em cada uma.

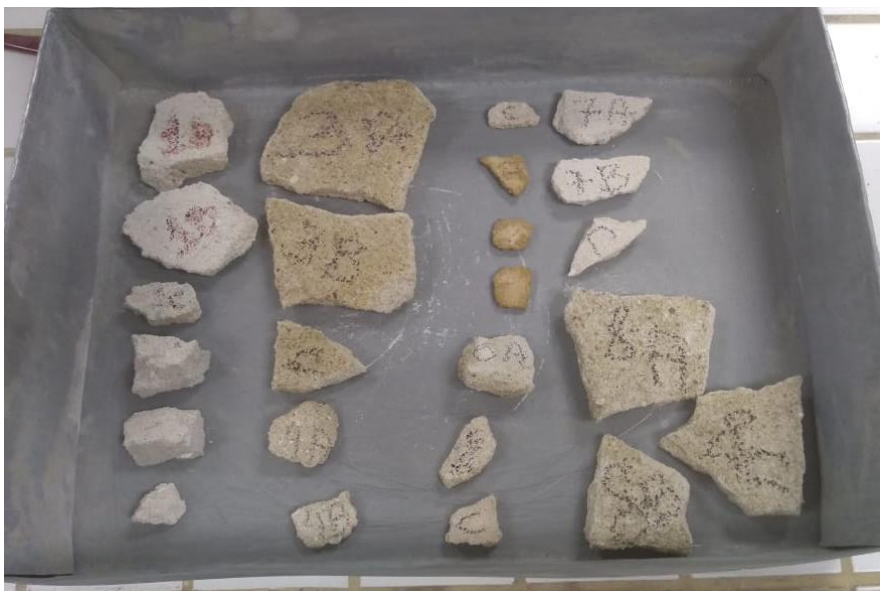
**Figura 16** - Amostras após remoção da película de tinta

Para início do ensaio foi removido a película de tinta, e após identificadas e separadas, as amostras foram para a estufa por 24 horas, como ilustrado na Figura 16.

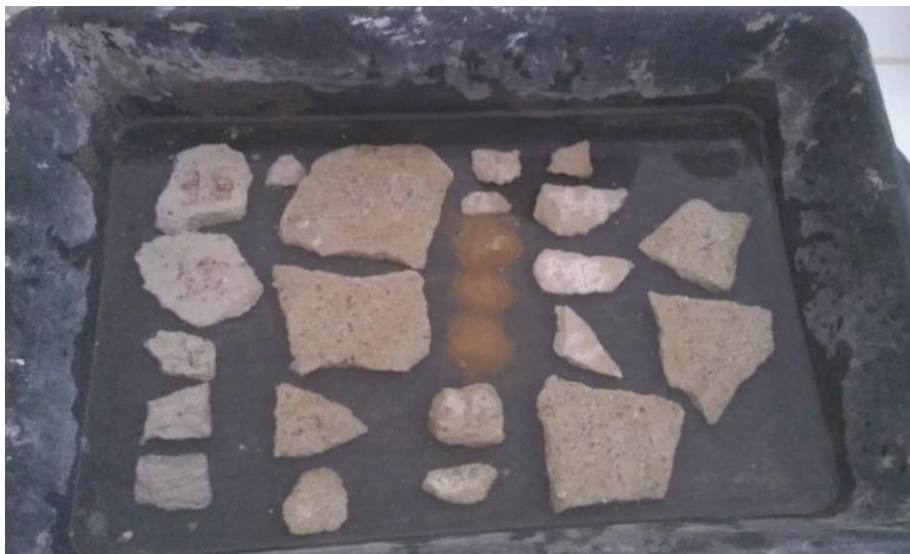
**Figura 17** - Amostras imersas em água

Após a secagem, as amostras foram pesadas em balança com precisão de 0,01g e em seguida imersas em água, como demonstrado na Figura 17, e observadas sua taxa de absorção durante um intervalo de tempo de 96h de ensaio.

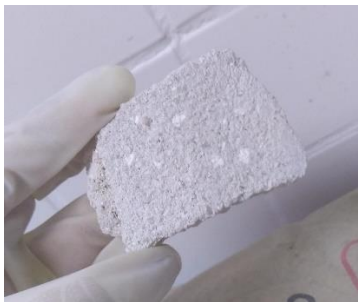
| <b>Amostra</b> | <b>Análise Visual</b> | <b>Número de Camadas</b> | <b>Cor</b> | <b>Outros aspectos</b> |
|---|---|---|---|---|
| <b>A2</b> | | 1 | Cinza | Pontos de carbonato de cálcio, amostra resistente |

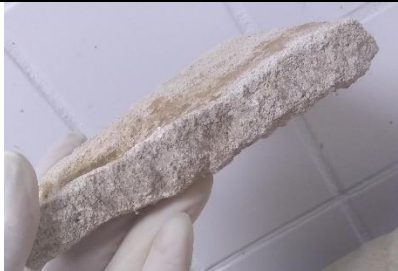
| <b>A8</b> | | 1 | Amarelada | Presença de muita mancha amarela, |

| | | | | presença de argila |

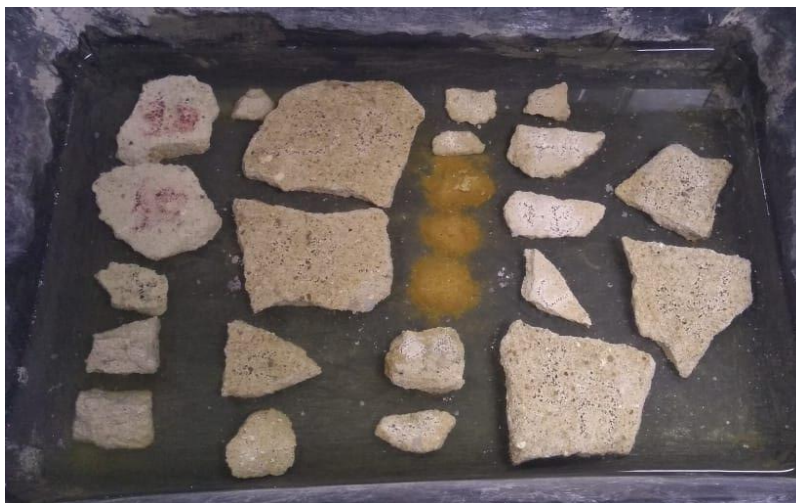
**Figura 18 – Amostras submersas em água com ênfase na 05 desintegrada**

A amostra 05 não está inserida no gráfico, pois a mesma se desintegrou completamente nas primeiras 24h submersas, como observado na Figura 18.
