**ANÁLISE DE OBRAS EM EDIFICAÇÕES VERTICAIS COM BASE NA NR-18 NA  
CIDADE DE MOSSORÓ/RN**

Monografia apresentada ao Departamento de Engenharias e Ciências Ambientais, Centro de Engenharias da Universidade Federal Rural do Semi-Árido como requisito para obtenção do título de Bacharel em Engenharia Civil.

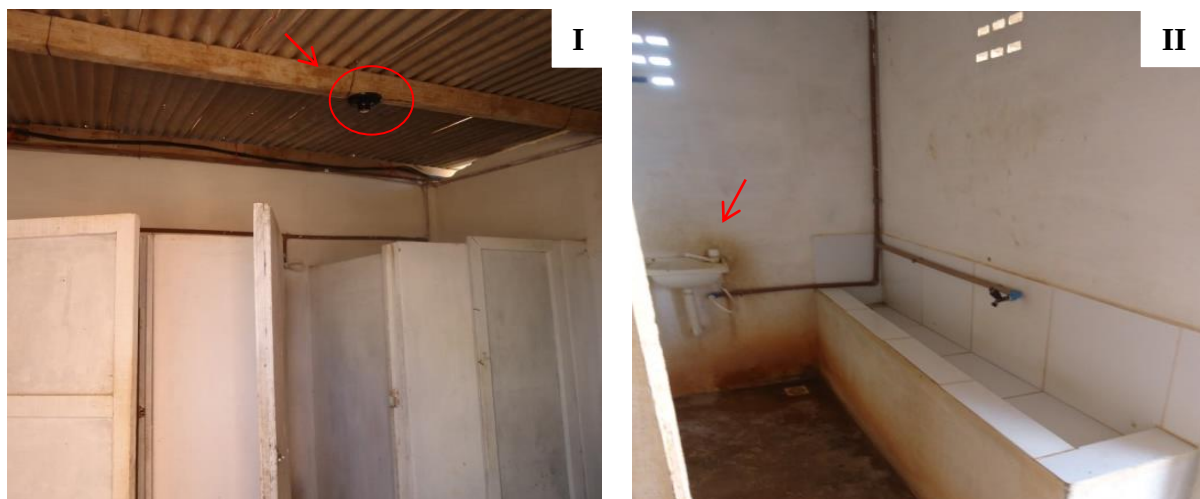
Figura 2 - Instalações sanitárias da Obra A

As instalações da Obra A (Figura 2) deixaram a desejar em relação a manter o ambiente em boas condições de conservação e higiene, pois havia a predominância de odor, caracterizando a falta de limpeza. A empresa trouxe a justificativa do funcionário responsável por esta atividade no canteiro estar doente, de atestado médico. Na visita, percebeu-se a falta de iluminação artificial, apesar de possuir o local para colocação.

I: Falta de luminária; II: Apenas um lavatório. **Fonte:** Dados da pesquisa (2018).

Ao medir o pé-direito dessa instalação, obteve medida de 2,25 m, estando em desacordo com a norma. Havia apenas um lavatório presente neste ambiente, caracterizando uma falha, uma vez que, como possuem 49 operários, deveriam conter em média 3 lavatórios, já que é 1 a cada 20 trabalhadores, como também, recipiente para papéis utilizados.

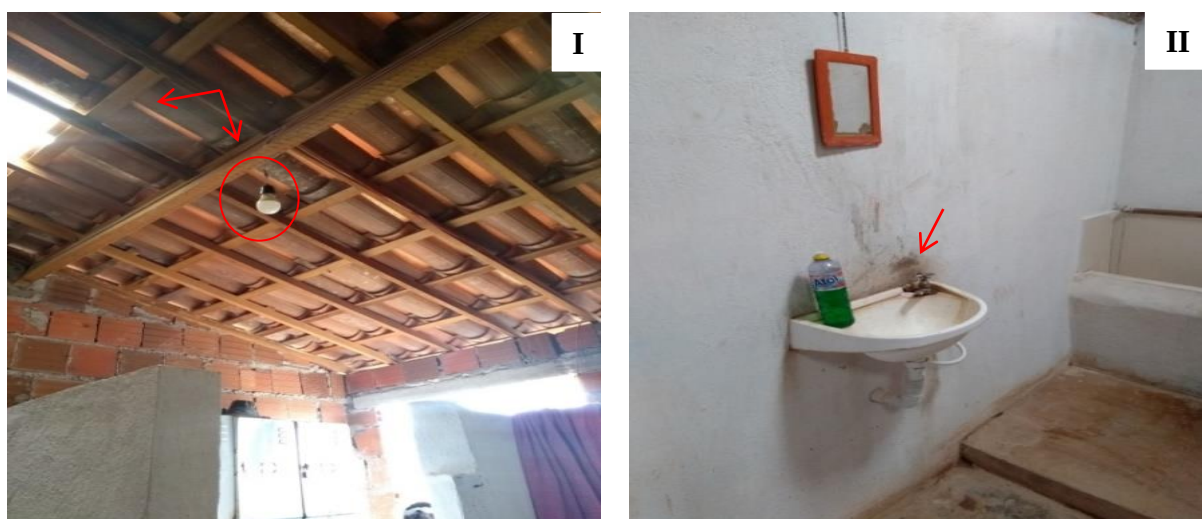
Figura 3 - Instalações sanitárias da Obra B

As incorreções existentes nas instalações sanitárias da Obra B (Figura 3) referem-se à falta de higienização do local de uso, pois o ambiente possuía mau cheiro; falta de ventilação, não havendo nenhuma janela. Apesar de que, em relação à iluminação era satisfatório, visto que o mesmo apresenta iluminação natural e artificial através de telhas de vidro. Porém, só possuía 1 lavatório, não sendo suficiente para atender os 32 operários, seriam necessários 2 lavatórios e também recipiente para coleta de papéis usados.

I: Iluminação natural e artificial; II: Apenas um lavatório. **Fonte:** Dados da pesquisa (2018).

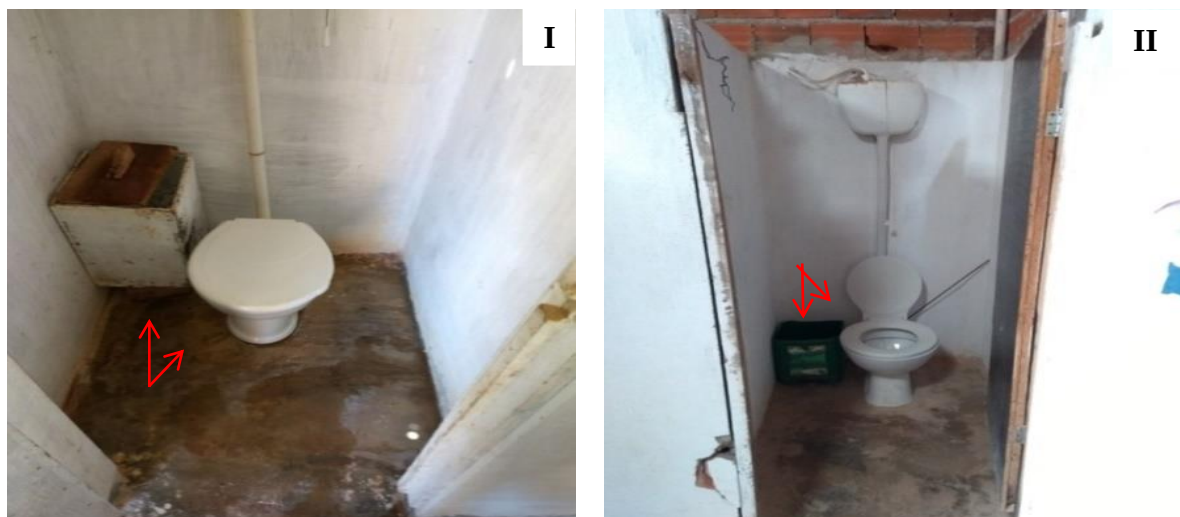
Figura 4 - Vasos sanitários dos canteiros visitados

As especificações dispostas em relação aos vasos sanitários dos canteiros (Figura 4) foram totalmente cumpridas pela Obra A, entretanto, na Obra B existia o recipiente para depositar os papéis utilizados, porém, este estava sem a tampa.

I: vaso sanitário da Obra A; II: vaso sanitário da obra B. **Fonte:** Dados da pesquisa (2018).

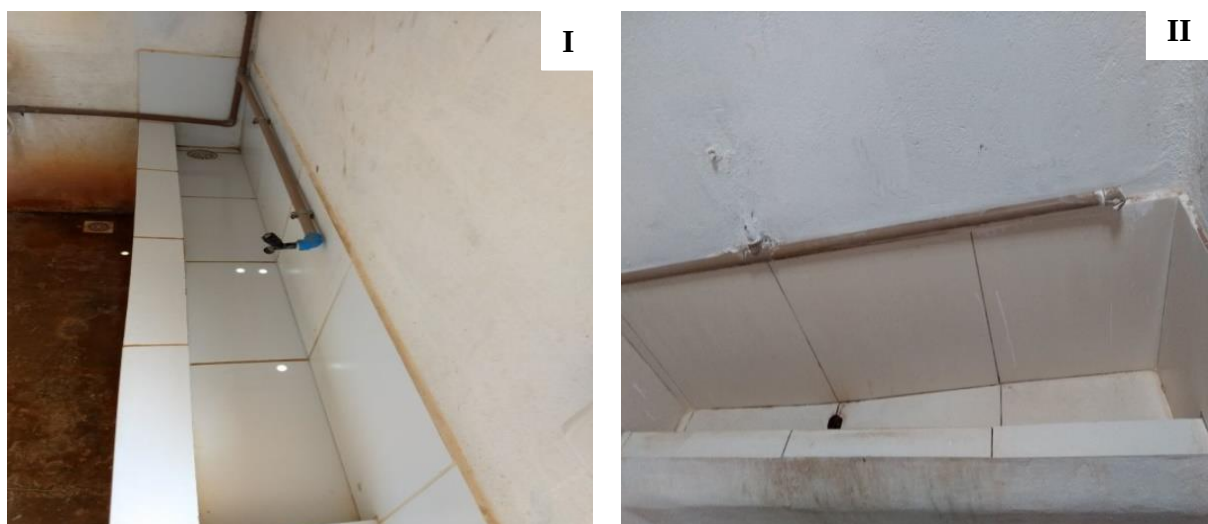
Figura 5 - Mictórios

Os itens dos mictórios das obras estavam conformes como é estabelecido pela norma, como mostra Figura 5.

I: Obra A; II: Obra B. **Fonte:** Dados da pesquisa (2018).

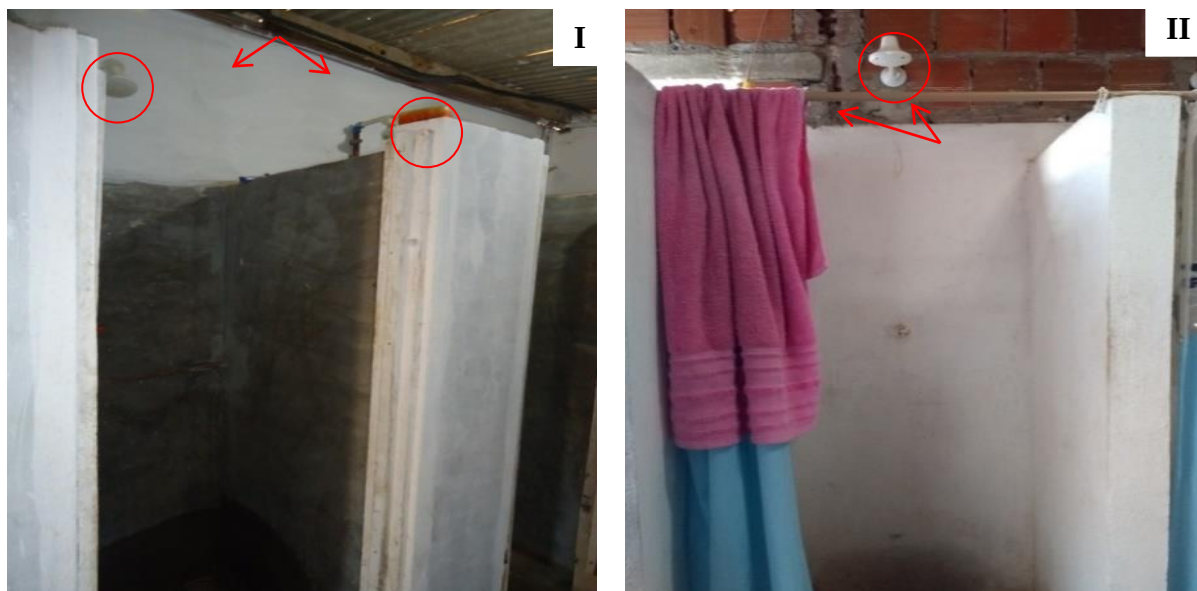
Figura 6 - Chuveiros das Obras A e B

trabalhadores utilizavam de artifícios para a realização destas atividades, seja colocando o sabonete na parede divisória dos locais para banho, como colocando as toalhas em cabides improvisados. Os chuveiros das áreas de vivência das obras são dispostos na Figura 6.

I: Obra A; II: Obra B. **Fonte:** Dados da pesquisa (2018).

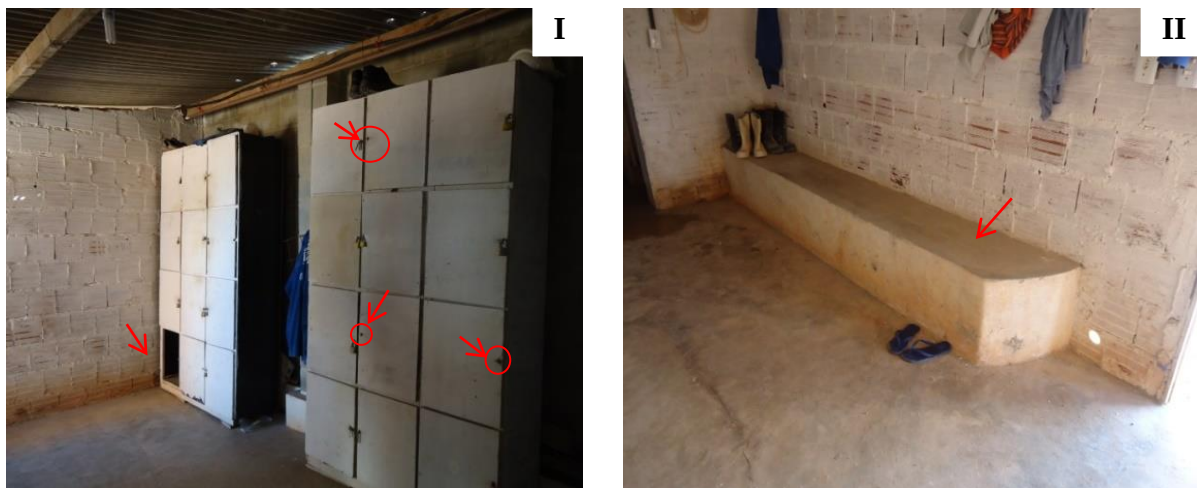
Figura 7 - Vestiário da Obra A

Os vestiários dos canteiros possuíam muitas especificações que não estavam condizentes com a obrigatoriedade. Na Obra A (Figura 7) sua localização residia ao fundo do lote, e a norma o prever próximo dos alojamentos (se existir) ou à entrada da construção; a área de ventilação não correspondia a 1/10 da área do piso, visto que o arejamento do ambiente era através de um cobogó com área de 0,18 m<sup>2</sup> e a área do piso é de 23,23 m<sup>2</sup>, não correspondendo à fração desejada.

I: guarda volumes sem fechadura; II: único banco. **Fonte:** Dados da pesquisa (2018).

Nesta mesma construção, os armários não estavam em número suficiente para trabalhadores e nem todos tinham as fechaduras, pois existem 36 guarda volumes, necessitando de mais 13; o pé-direito da construção era de 2,25 m, sendo necessário estar com 2,50 m; não estavam em bom estado de conservação, precisando da limpeza periódica; e, os bancos não são em números suficientes para todos os usuários.

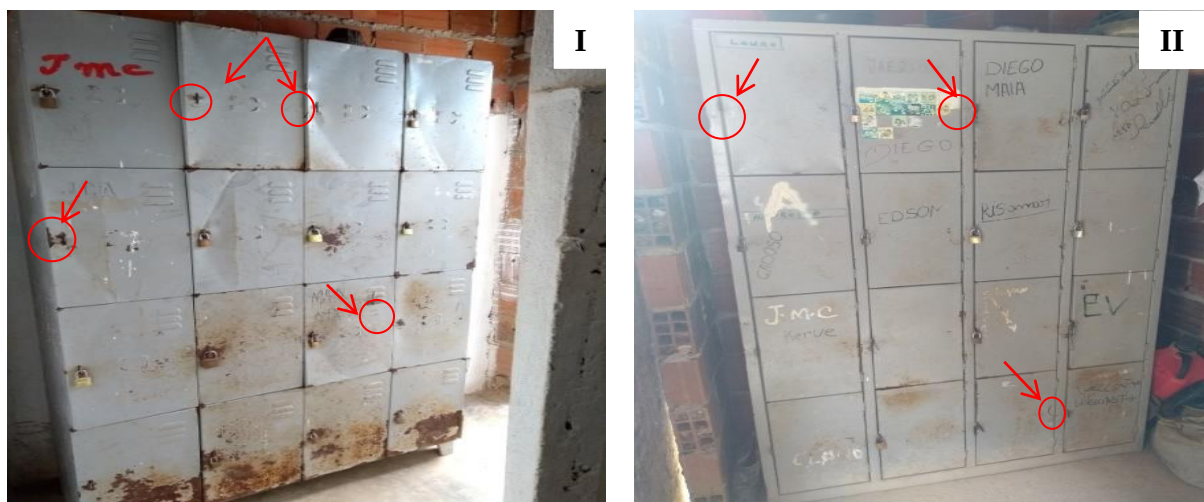
Figura 8 - Vestiário da Obra B

Na Obra B (Figura 8), o vestiário era em conjunto com as instalações sanitárias e chuveiros, onde não existia fonte de ventilação natural nem artificial. Os armários estão em número suficiente para os operários, porém, nem todos possuem fechaduras e nem se localizavam no mesmo ambiente. E não há a existência neste local de bancos para os usuários.

I, II: armários sem tranca. **Fonte:** Dados da pesquisa (2018).

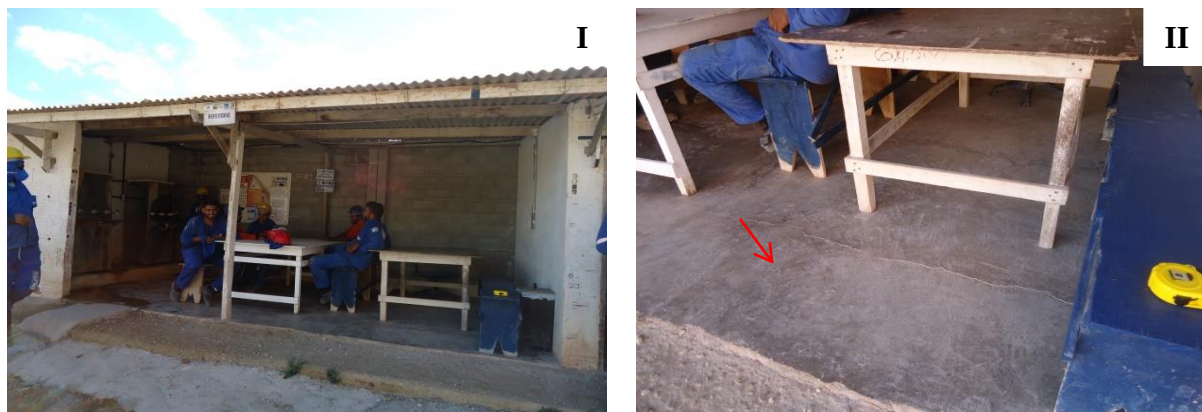
Figura 9 - Local para refeições da Obra A

Os locais para refeições são obrigatórios nos canteiros de obra, na Obra A (Figura 9) percebeu-se que não há isolamento da área durante as refeições, visto que, falta a construção da parede frontal. E também, não comporta todos os operários. A Obra B não possuía um ambiente designado para este fim, mesmo sendo obrigatório.

I: ausência de isolamento por meio de parede frontal; II: piso de material lavável.

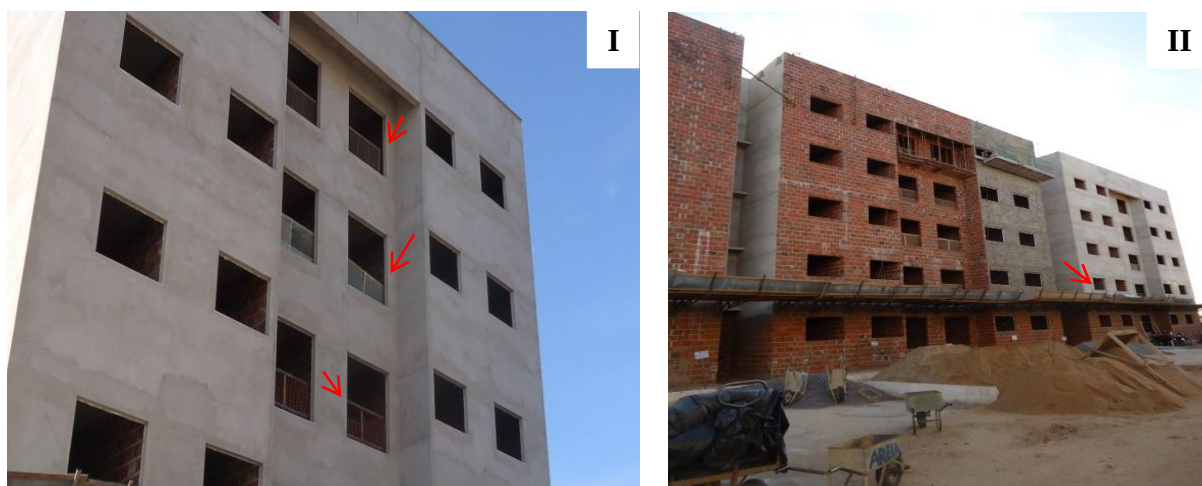
Figura 10 - Proteções contra queda de altura da Obra A

Em relação às proteções contra quedas de altura, percebe-se que na Obra A (Figura 10) embora existam proteções coletivas, alguns fechamentos provisórios não estavam fixados nas paredes, sendo apenas escorados, não assegurando a inibição de riscos. Já o que se refere às plataformas de proteção primárias, as mesmas não se encontravam em conformidade com a norma, pois a angulação do seu complemento não estava de 45°, sendo ineficiente a segurança em relação à projeção de materiais. Também se percebeu a inexistência de telas de proteção a partir desta plataforma.

I: fechamentos provisórios – má fixação e rasgados; II: angulação da plataforma secundária desconforme.

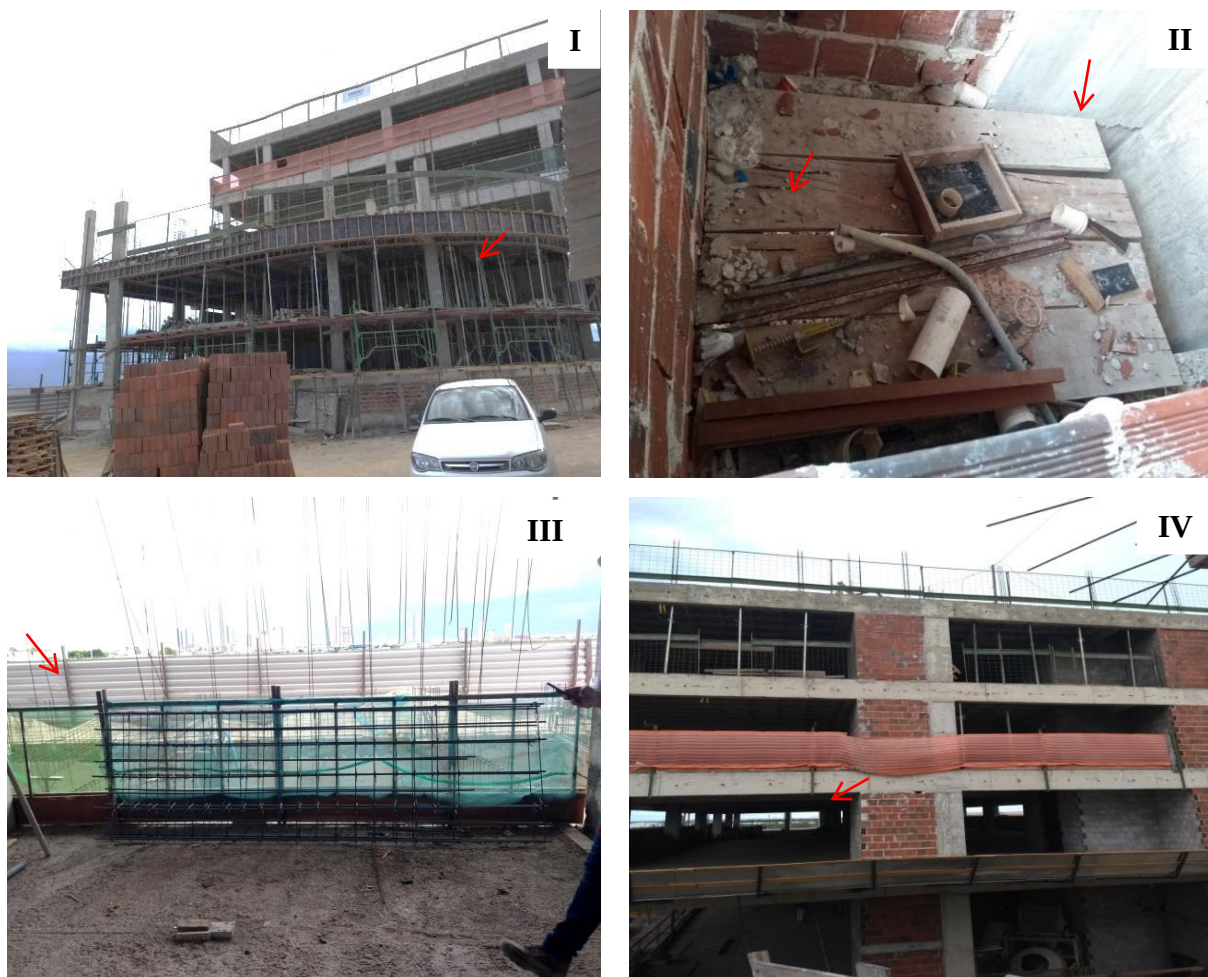
Figura 11 - Proteções contra quedas de altura da Obra B

Na Obra B (Figura 11) no que se refere à proteção contra quedas de altura há em alguns casos a inexistência do fechamento provisório na periferia da edificação; as aberturas nos pisos não possuíam fechamento resistente; o guarda-corpo utilizado possuía 0,60 m para o travessão intermediário e em alguns fechamentos o rodapé é inexistente, estando assim desconforme; e, a inexistência de telas de proteção a partir da plataforma principal e da plataforma de proteção secundária em toda a construção.

I: ausência de proteções na periferia da edificação; II: aberturas nos pisos; III: guarda-corpo e rodapé; IV: ausência de tela de proteção e plataforma secundária. **Fonte:** Dados da pesquisa (2018).

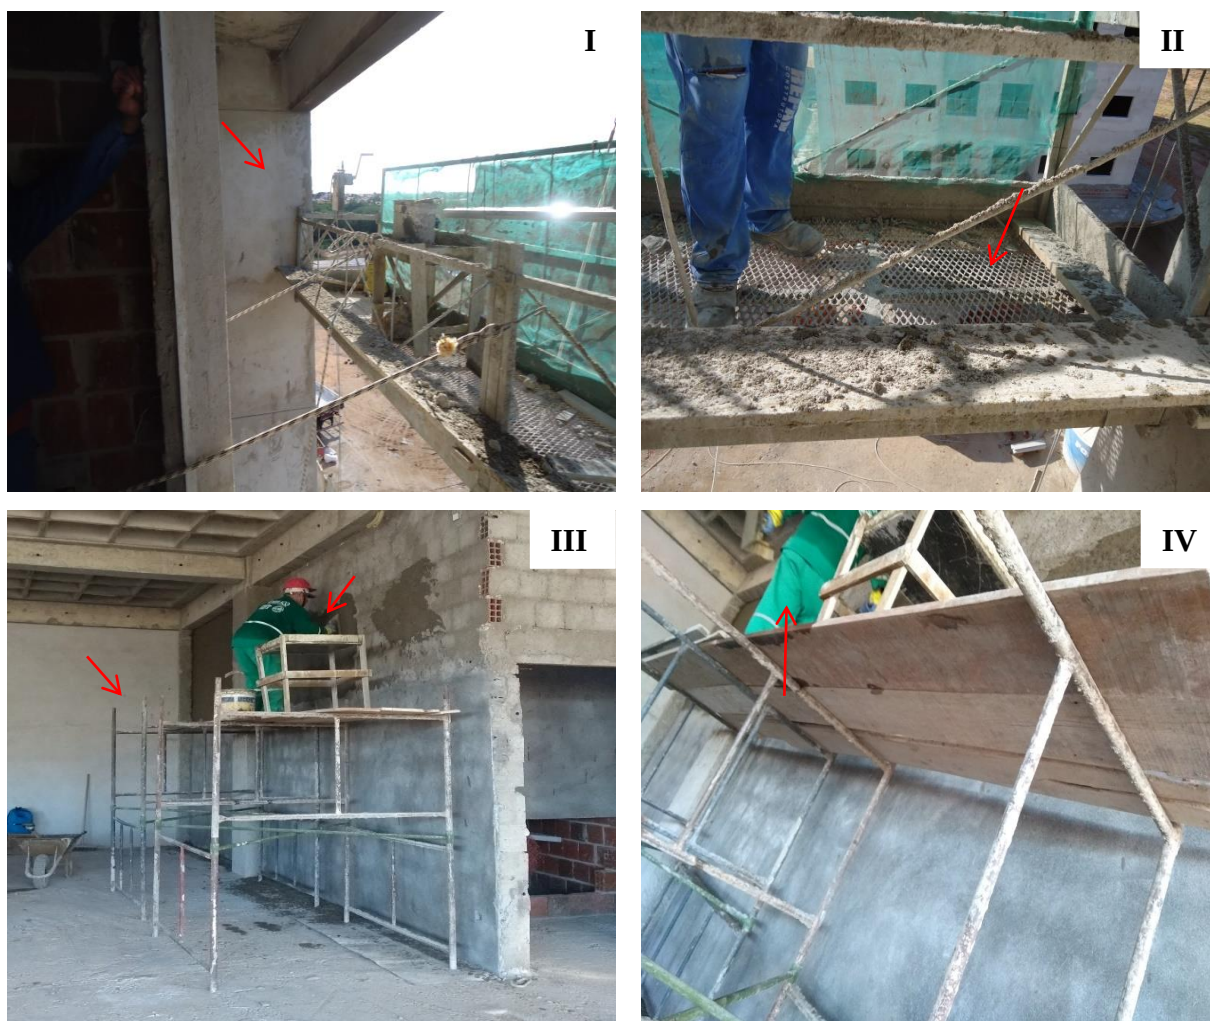
Figura 12 - Andaimos das construções

comparativo. A Obra A cumpriu todos os requisitos referentes a este item, porém, a Obra B o andaime utilizado possuía irregularidades.

I: andaime suspenso da Obra A; II: Piso do andaime da Obra A; III: andaime simplesmente apoiado da obra B; IV: forração irregular do andaime da Obra B. **Fonte:** Dados da pesquisa (2018).

Na Obra B, o andaime não possuía forração completa no piso de trabalho, sendo parcialmente forrado por uma madeira que não é considerada de boa qualidade, pois havia a presença de nós e rachaduras. Não existia o emprego da proteção de guarda-corpo e rodapé em todo seu perímetro (exceto na face de trabalho) e pôde-se perceber a existência de um banco, a qual poderia servir para alcançar lugares mais altos, o que é terminantemente proibido pela norma.

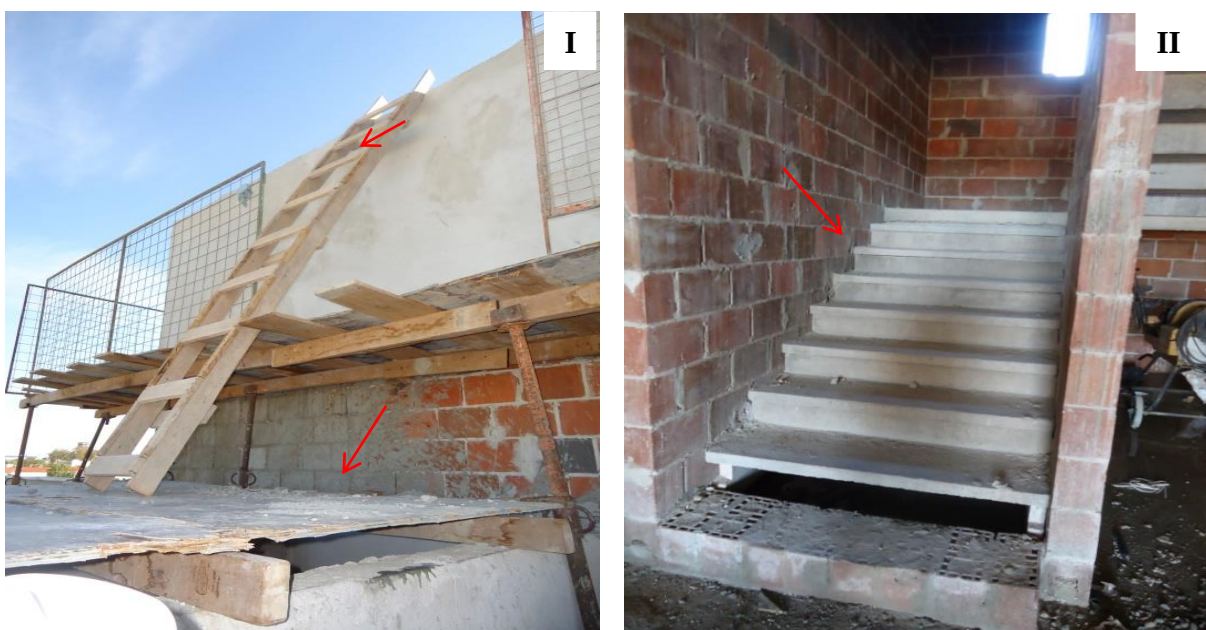
Figura 13 - Escadas usadas na Obra A

O item escadas, rampas e passarelas foi um dos com mais irregularidades na Obra A (Figura 13), pois a escada de madeira utilizada possuía má qualidade, encontrada em locais indicativos de riscos de quedas e sem fixação em pisos resistentes podendo vir a escorregar. As escadas de acesso aos pavimentos eram de construção sólida, porém o corrimão não foi colocado.

I: escada de mão; II: escada de acesso aos pavimentos. **Fonte:** Dados da pesquisa (2018).

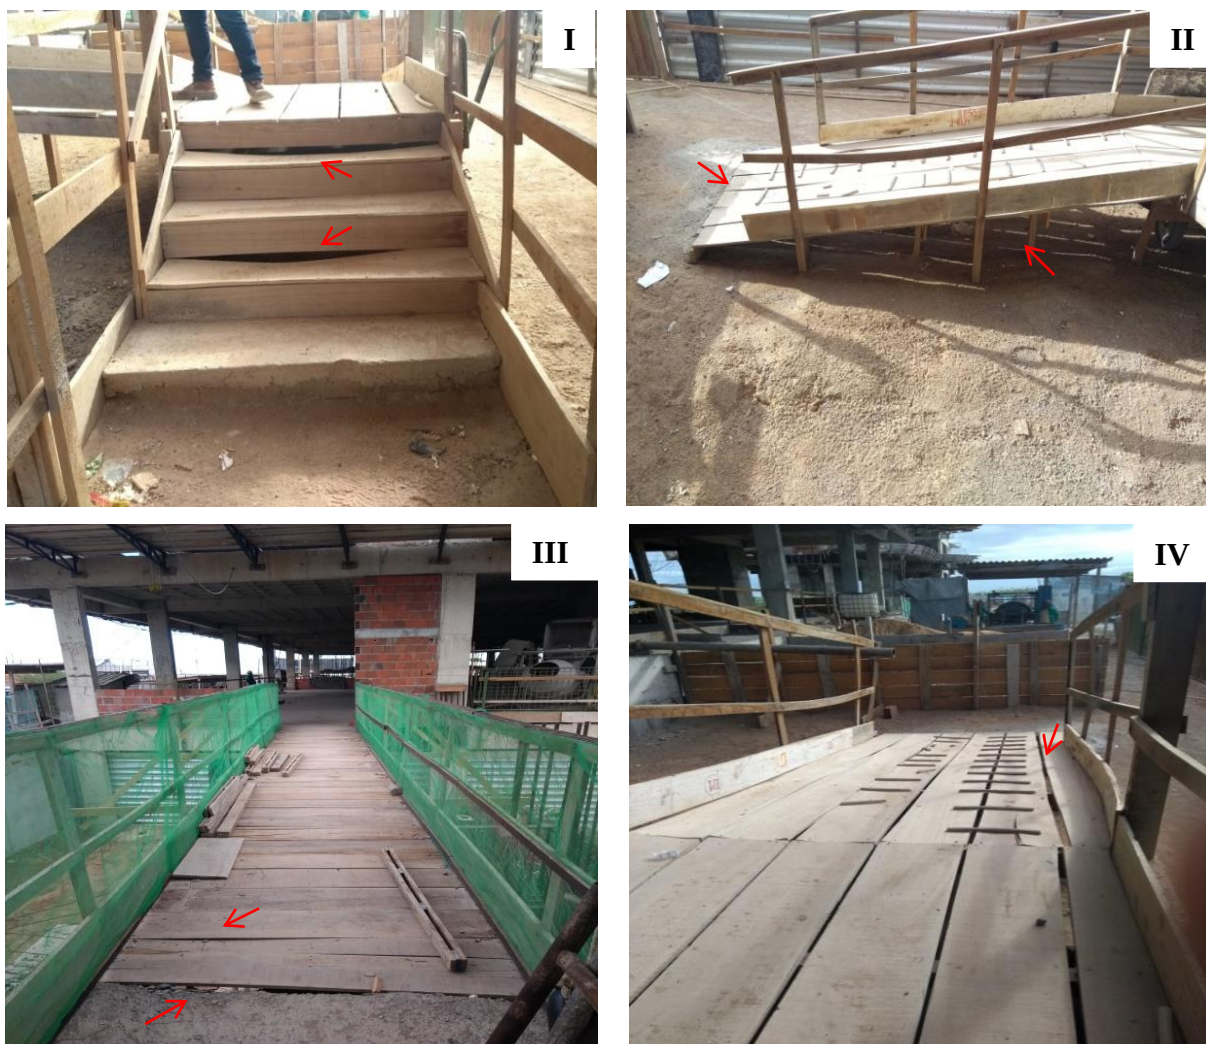
Figura 14 - Escadas, rampas e passarelas da Obra B

A Obra B (Figura 14) possuía escadas, rampas e passarelas provisórias de madeira, como também escadas de construção sólida para acesso aos pavimentos. A madeira utilizada nesta atividade não era considerada de boa qualidade, visto que, possuíam rachaduras, inconformidades e muito desgaste, o mesmo era tido nas rampas de acesso.

I: madeira de má qualidade, deformações; II: rampa provisória; III: passarela provisória com proteção; IV: piso da rampa provisória. **Fonte:** Dados da pesquisa (2018).

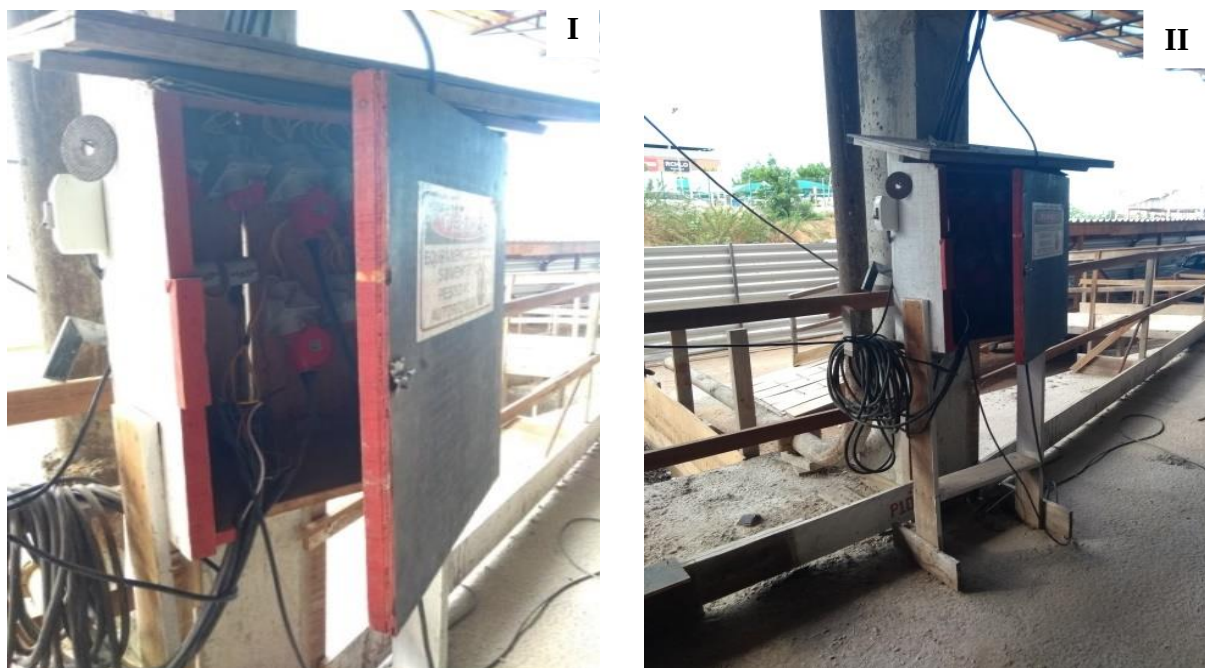
Figura 16 - Instalações provisórias da Obra B

A Obra B (Figura 16) possuía quadros de distribuição em suas instalações, sem chave blindada, com chave individual para cada circuito de derivação. As máquinas ou equipamentos elétricos móveis são ligados por intermédio de conjunto de pугle e tomada.

I: quadro geral de distribuição; II: isolamento dos cabos. **Fonte:** Dados da pesquisa (2018).

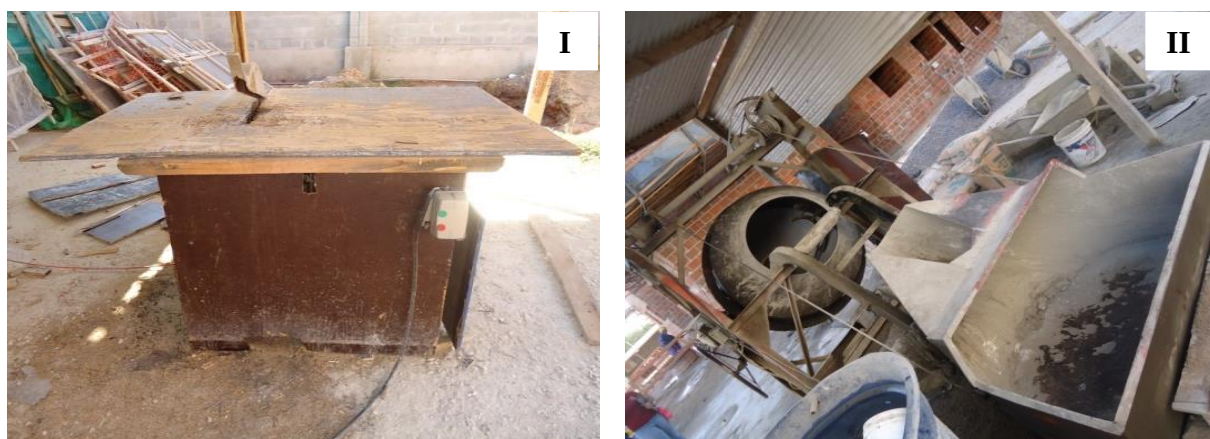
Figura 17 - Máquinas e equipamentos da Obra A

I: serra elétrica; II: betoneira. **Fonte:** Dados da pesquisa (2018).

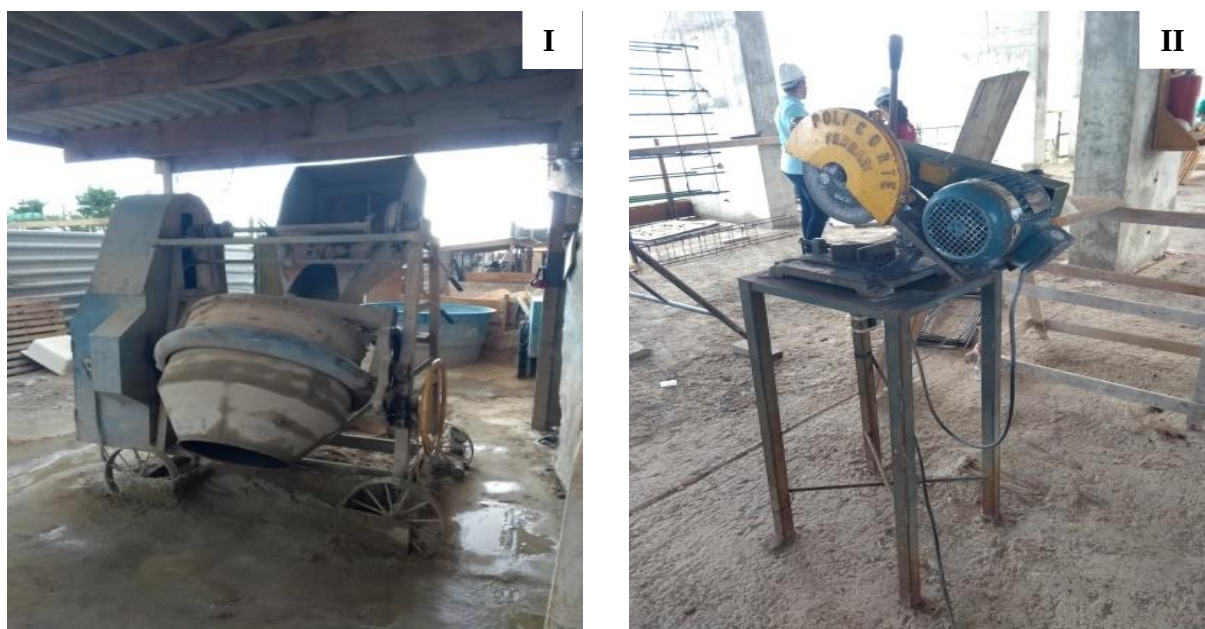
Figura 18 - Máquinas e equipamentos da Obra B

A Obra B (Figura 18) fazia uso de betoneira, mini grua e policorte, as irregularidades com relação ao uso destes equipamentos são semelhantes, pois não havia uma inspeção periódica para avaliação das condições de trabalho das máquinas e nem registro dessas atividades. Já com relação aos dispositivos de bloqueio, estas se apresentavam conformes tendo em vista que pessoas não autorizadas eram impedidas de acionar as máquinas.

I: betoneira; II: policorte. **Fonte:** Dados da pesquisa (2018).

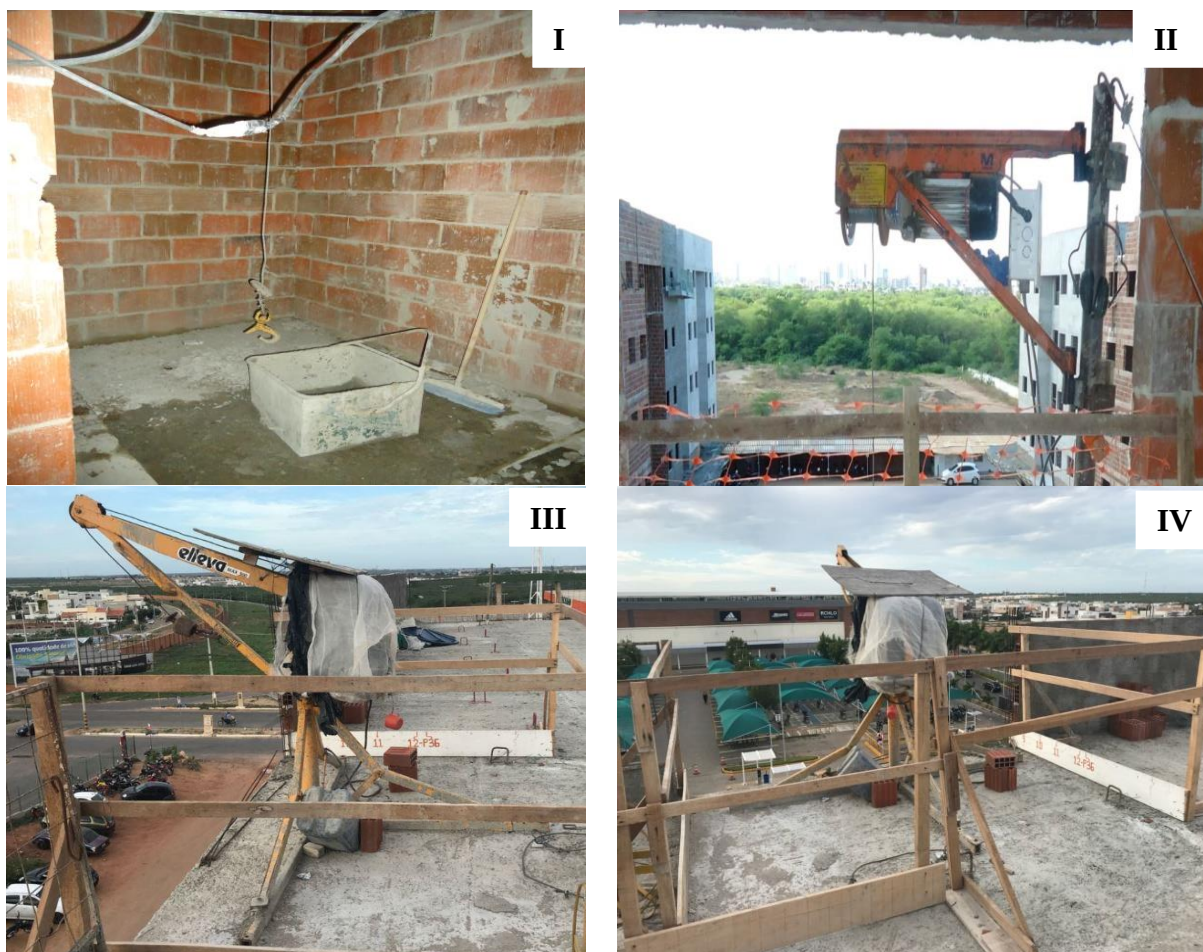
Figura 19 - Equipamentos de movimentação e transporte de materiais dos canteiros

I: tambor do guincho de coluna da Obra A; II: visão lateral do guincho de coluna da Obra A; III: visão lateral da mini grua da Obra B; IV: visão posterior da mini grua da Obra B. **Fonte:** Dados da pesquisa (2018).

A manutenção era realizada por empresas terceirizadas com habilitação desta atividade. A área em que havia o transporte de materiais era isolada, advertida sobre a circulação e os riscos existentes. Na Obra A e na Obra B o guincho de coluna estava nivelado, garantindo o enrolamento adequado do cabo e fixado por dispositivo próprio. A mini grua estava com isolamento e seus cabos bem enrolados.

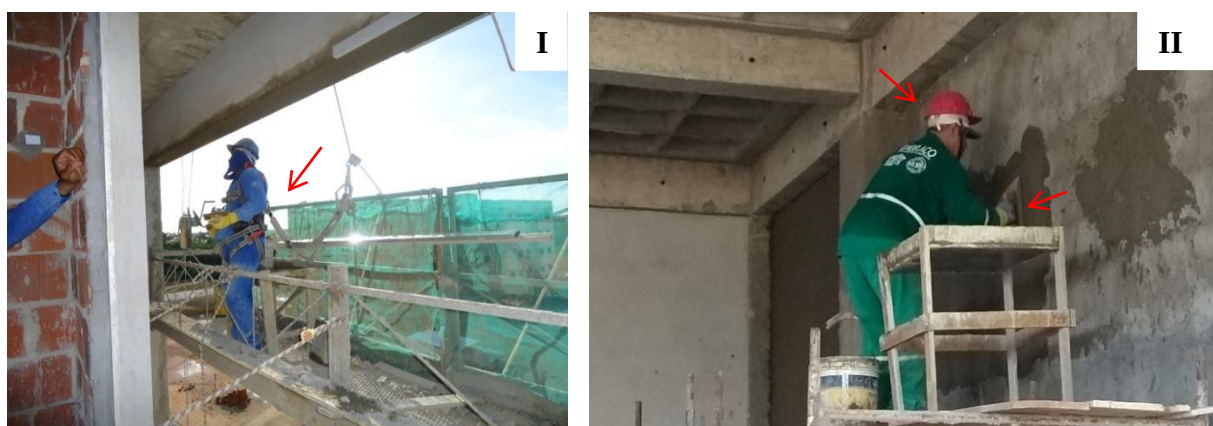
Figura 20 - Equipamentos de proteção individual nos canteiros

I: operário utilizando cinto tipo paraquedista; II: operário com capacete, luvas e botas.

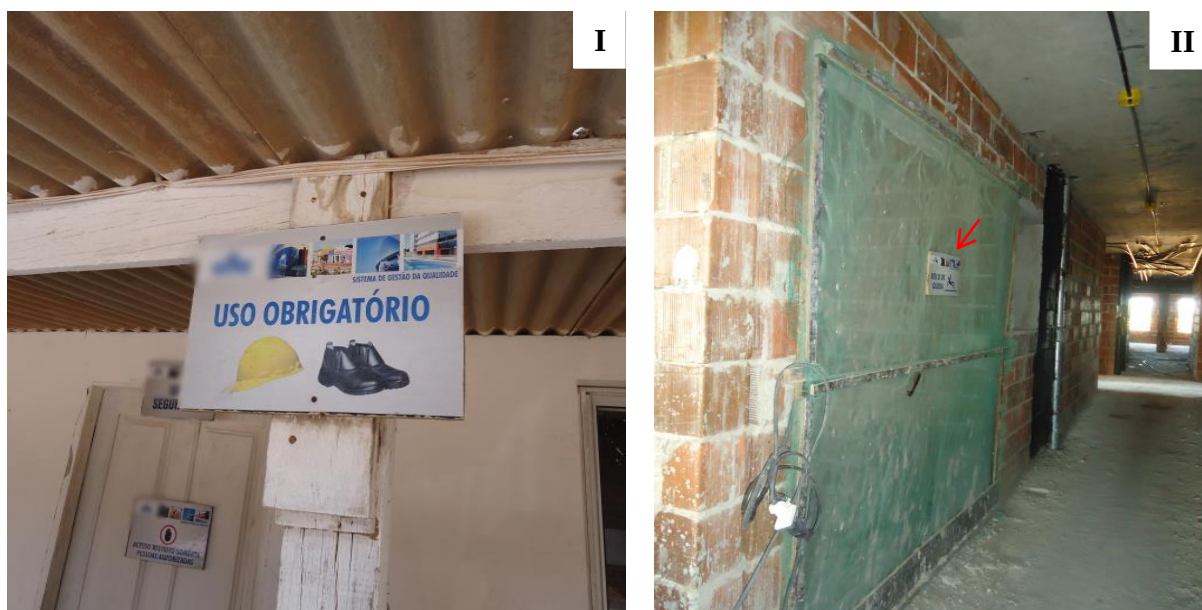
Figura 21 - Sinalizações de segurança nos canteiros

I: placa indicativa do uso do EPI na obra A; II: placa de risco de queda na obra A; III: placa de EPI da Obra B; IV: ausência de placa indicando risco de queda na Obra B. **Fonte:** Dados da pesquisa (2018).

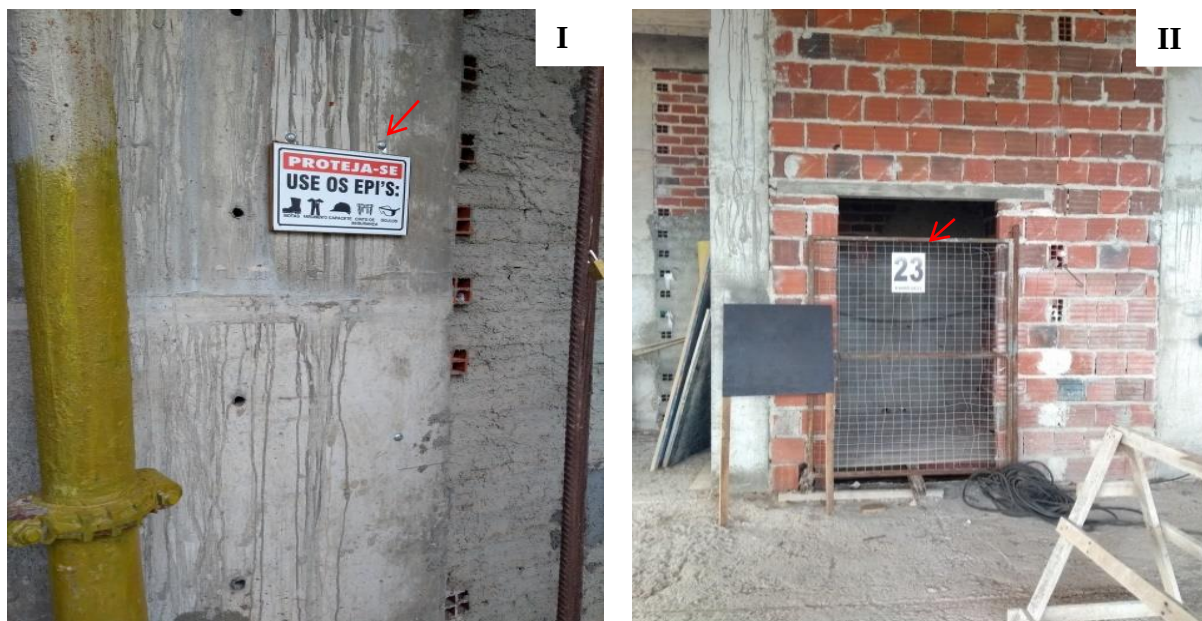
Figura 22 - Sinalizações de segurança na Obra B

Na Obra B (Figura 22) existiam algumas placas indicando a necessidade de EPI e o isolamento das áreas de transporte e circulação, por guarda-corpos. Porém, não existiam cartazes alusivos à prevenção de acidentes, nem placas advertindo o risco de queda.

I: placa de EPI; II: ausência de placa indicando risco de queda. **Fonte:** Dados da pesquisa (2018).

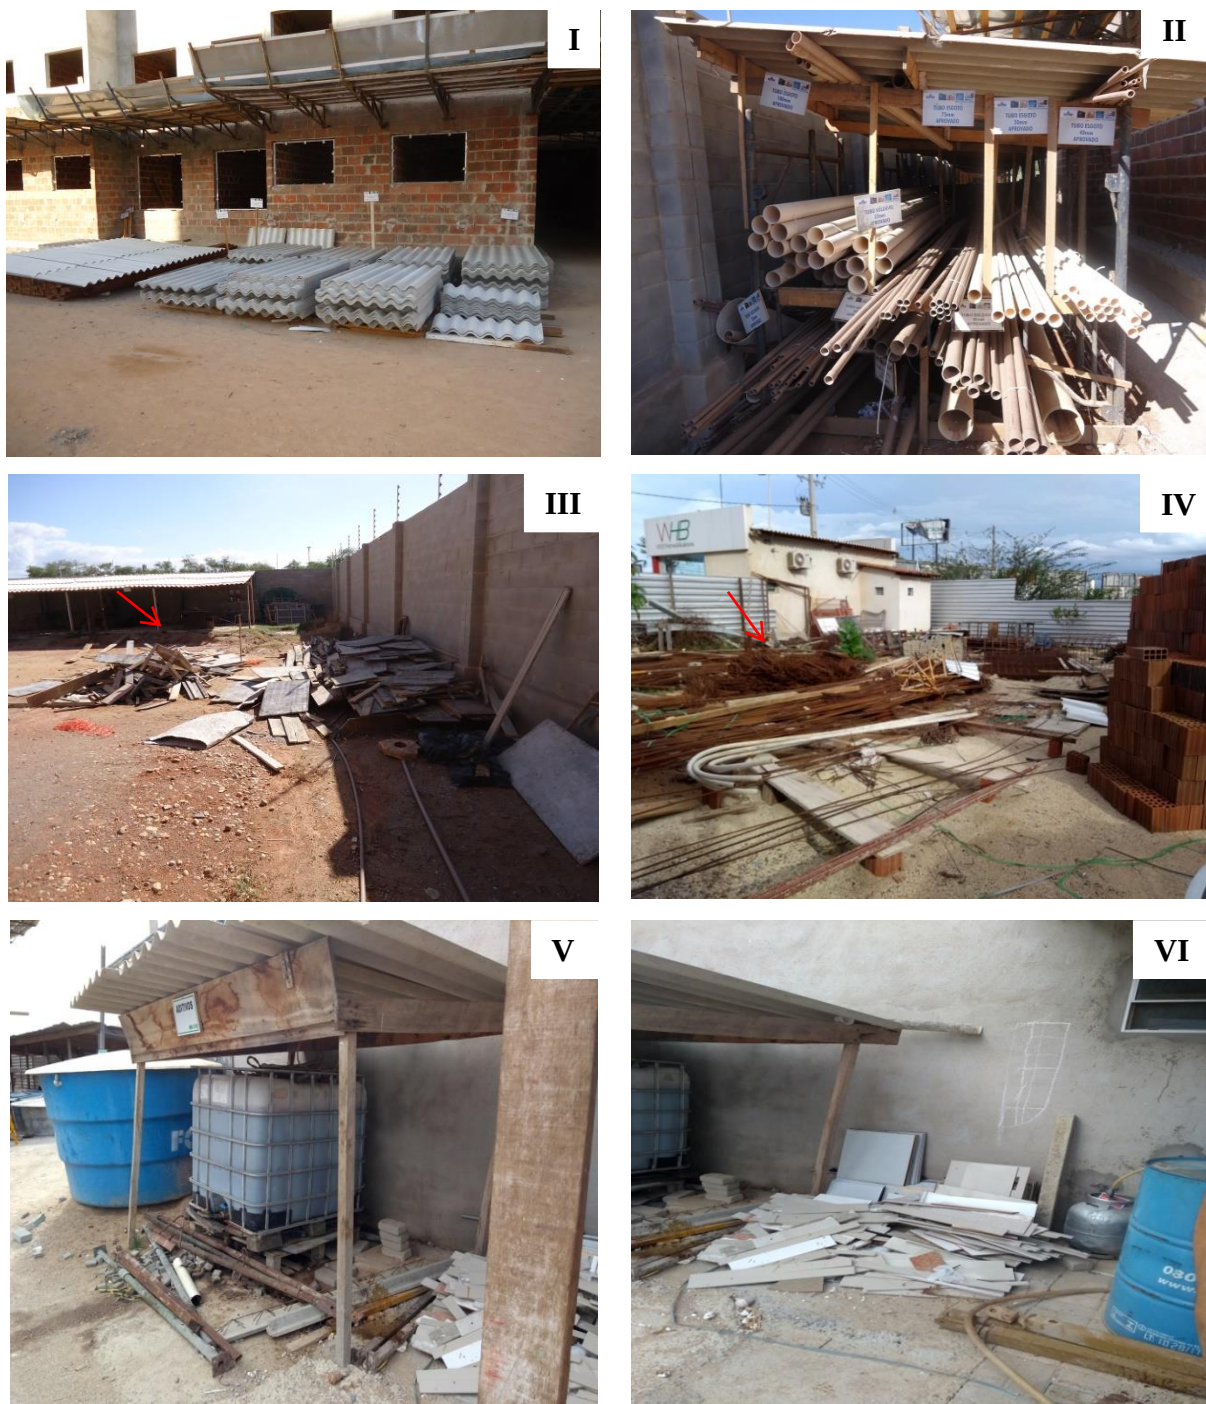
Figura 23 - Ordem e limpeza dos canteiros de obra

I: separação dos materiais na Obra A; II: local de estocagem de canos na Obra A; III: local destinado ao entulho na Obra A; IV: materiais amontoados na Obra B; V: disposição de alguns materiais na Obra B; VI: entulhos na Obra B. **Fonte:** Dados da pesquisa (2018).

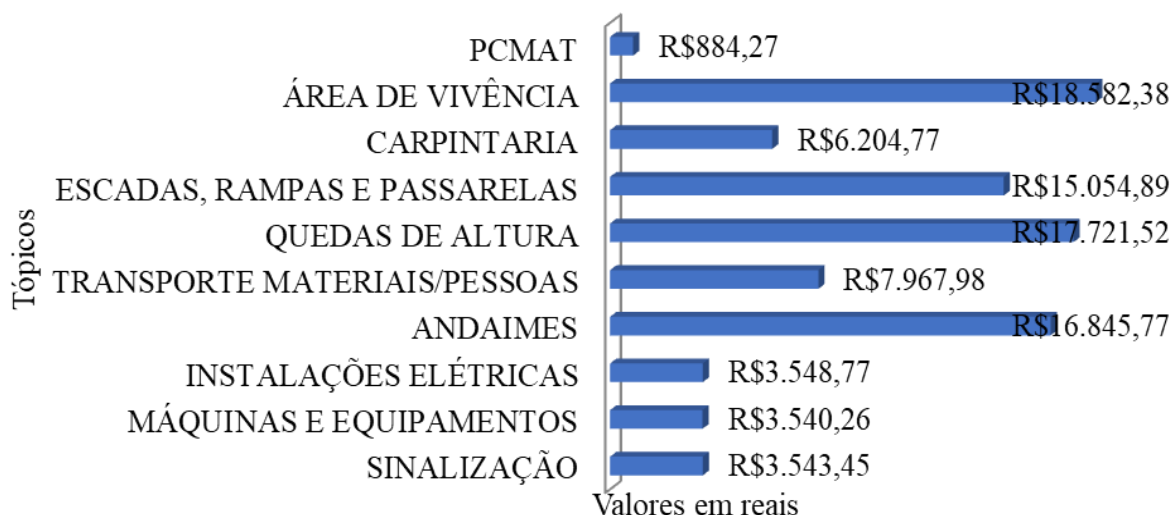
Gráfico 5 - Estimativa de penalidades em reais da Obra A

Observa-se que o maior valor estimado para as penalidades ficou com a Obra B, de R\$ 107.195,31, a que possuiu média mais baixa em relação aos cumprimentos. Entretanto, já a Obra A resultou em R\$ 93.894,06. O Gráfico 5 mostra as penalidades distribuídas por tópicos para a Obra A.

Nesta obra, os maiores valores ficaram para os tópicos de área de vivência, escadas, rampas, passarelas, proteção contra quedas de altura, transporte de materiais e pessoas e andaimes. Atribuindo valores de R\$ 18.582,38, R\$ 15.054,89, R\$ 17.721,52, R\$ 7.967,98 e R\$ 16.845,77.
