UNIVERSIDADE FEDERAL RURAL DO SEMI-ÁRIDO  
DEPARTAMENTO DE CIÊNCIA E TECNOLOGIA  
CAMPUS CARAÚBAS  
CURSO BACHARELADO EM CIÊNCIA E TECNOLOGIA

**ESTUDO DE CASO: PROTEÇÃO CONTRA INCÊNDIO NA  
BIBLIOTECA DA UFERSA – CAMPUS CARAÚBAS**

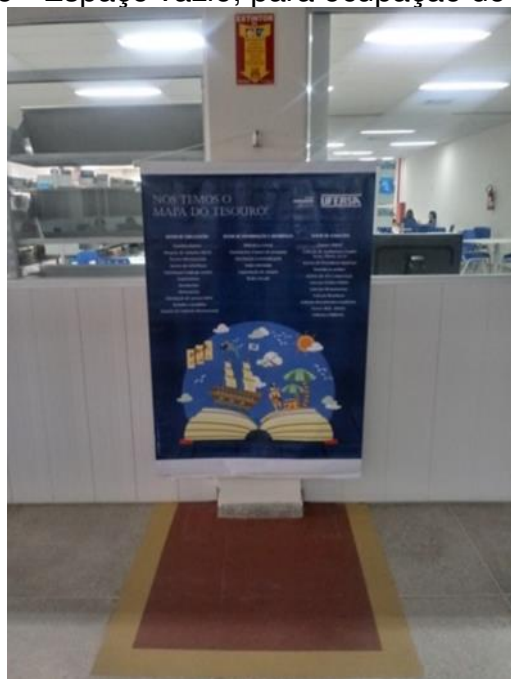
Figura 5 - Espaço vazio, para ocupação de extintor.

Nas Figuras 5, 6, 7, 8, 9 e 10 que se tratam dos extintores, foram observadas irregularidades de acordo com os itens e subitens da NR – 23. Essas áreas sendo ocupadas ou não é necessário que, nos pavimentos de cada local, tenha no mínimo 2 (dois) extintores. Como pode ser observado na Figura 5, que se trata da entrada da biblioteca com grande fluxo de pessoas, porém o extintor encontra-se ausente no espaço. De acordo com o item 23.15 – Quantidade de extintores, e no subitem 23.15.1.1 requer a obrigatoriedade de extintores.

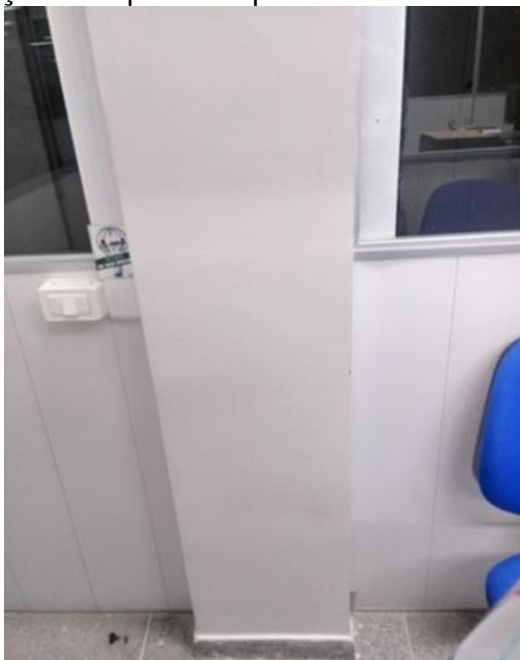
Figura 6 - Espaço vazio para um pavimento de três áreas conjuntas.

Na Figura 6, observa-se o conjunto de 3 (três) salas, sendo elas: coordenação, restauração e processamento técnico. Na ocorrência de um sinistro poderá haver impossibilidade dos servidores ou usuários que ali estão se deslocarem para buscar um extintor, que é essencial no combate a princípios de

incêndio, também deve apresenta 2 (dois) extintores. De acordo com o item 23.15 – Quantidade de extintores, e no subitem 23.15.1.1requer a obrigatoriedade de extintores.

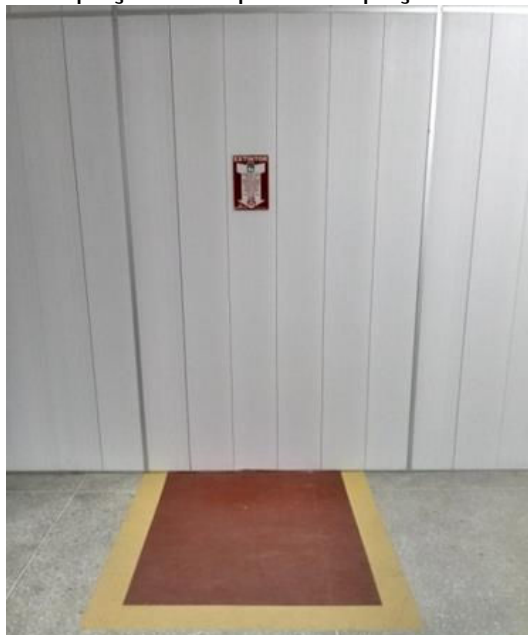
Figura 7 - Espaço vazio para ocupação de extintor.

Observa-se na Figura 7 uma sala de estudos, onde aparelhos elétricos são continuamente ligados podendo ocasionar um incêndio. Existe apenas o espaço destinado a ter extintor e pela área da localização conforme o item 23.15 - Quantidade de extintores, e no subitem 23.15.1.1, requer a obrigatoriedade de extintores, tem-se a inconformidade.

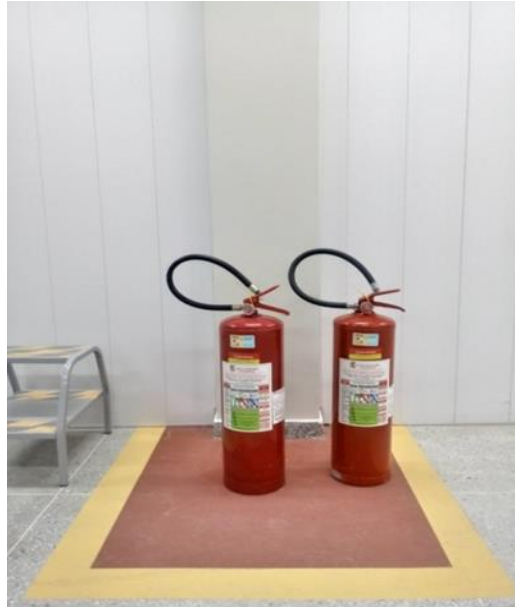
Figura 9 - Desconformidade referente à seta e altura.

Observou-se na Figura 9, que fica na sala de periódicos/coleção especiais, o descumprimento indevido a forma como extintor foi colocado, e a ausência da seta indicadora na parte superior. Conforme o item 23.17 - Localização e Sinalização dos Extintores, no subitem 23.17.2 que retrata da questão da seta, e no subitem 23.17.4 a locação do extintor em relação da distância com o piso.

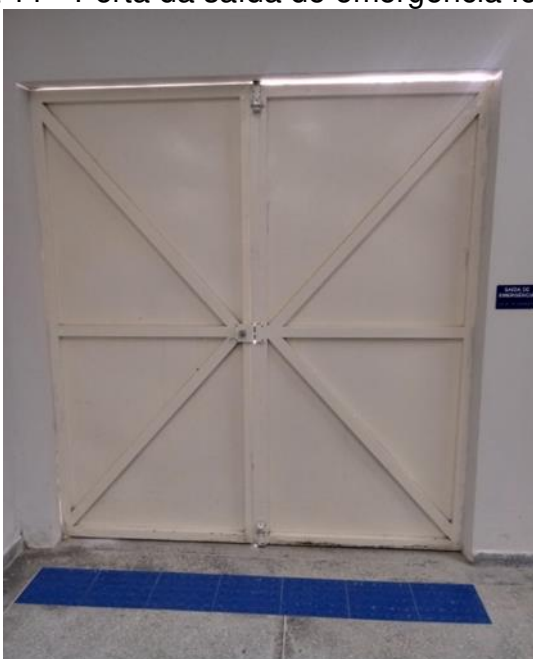
Figura 11 - Porta da saída de emergência fechada.

As Figuras 11, 12 e 13 tratam das portas, que observadas pode ser identificados erros de acordo com os itens e subitens da NR – 23, as quais foram

colocadas de forma irregular para o ambiente em que elas se encontram. Assim, na Figura 11 é a porta da saída de emergência do acervo, de acordo com item 23.3 - Portas, e o subitem 23.3.6 em hipótese alguma as portas de emergência deverão ser fechadas, e a mesma encontrava-se trancada, ou seja, na ocorrência de incêndio os servidores, ou mesmo os usuários presentes estarão sujeitos a morrerem por não conseguirem se evadir do local pela porta de emergência, pois se encontra trancada. Além de permanecer dessa forma, não atende ao critério do item 23.6 - Portas corta-fogo.

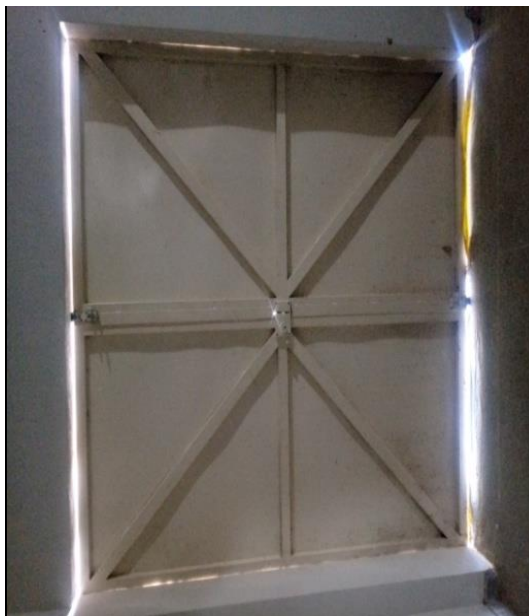
Figura 12 - Porta fechada no horário de funcionamento de trabalho.

Na Figura 12, ilustra-se a porta da sala de máquinas, referente ao item 23.3 - Portas. Nessa área o acesso é restrito para servidores e os colaboradores que prestam serviços à Ufersa. O fluxo nesse ambiente ocorre durante o horário de funcionamento da biblioteca, e mesmo durante as horas de trabalho, permanece fechada de modo que a chave para abri-la encontra-se com uma pessoa, ou seja, no subitem 23.3.7 as portas de entrada, saída ou emergência poderão ser fechadas com dispositivos de segurança, que permitam a qualquer pessoa abri-las facilmente do interior do estabelecimento ou do local de trabalho. Descumprindo o item 23.6 - Portas corta-fogo.

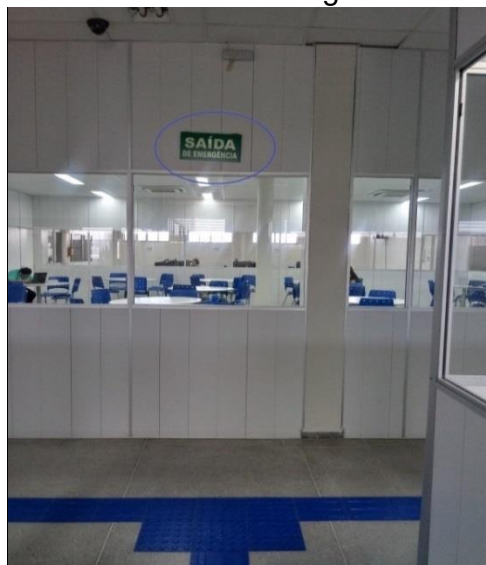
Figura 14 - Placa saída de emergência sem a direção.

Na Figura 14, tem-se uma placa da saída de emergência entre três áreas: as cabines dos estudos em grupo, a sala de estudos em grupos e a sala de estudos individual. De acordo com item 23.2 que fala sobre as saídas, identifica que a mesma não possui essa indicação da saída, o que diverge do subitem 23.2.5. As aberturas, saídas e vias de passagem devem ser claramente assinaladas por meio de placas ou sinais luminosos, indicando a direção da saída. Caso ocorram princípios de incêndio neste local, os servidores e usuários presentes estarão sujeitos serem vítimas fatais por não terem a direção das saídas de emergência.
