**CARACTERIZAÇÃO DE ARGAMASSAS HISTÓRICAS: ESTUDO DE CASO DE  
UMA RESIDÊNCIA HISTÓRICA NO MUNICÍPIO DE CAMPO REDONDO/RN**

Monografia apresentada à Universidade  
Federal Rural do Semi-Árido, campus  
Angicos, para a obtenção do título de Bacharel  
em Engenharia Civil.

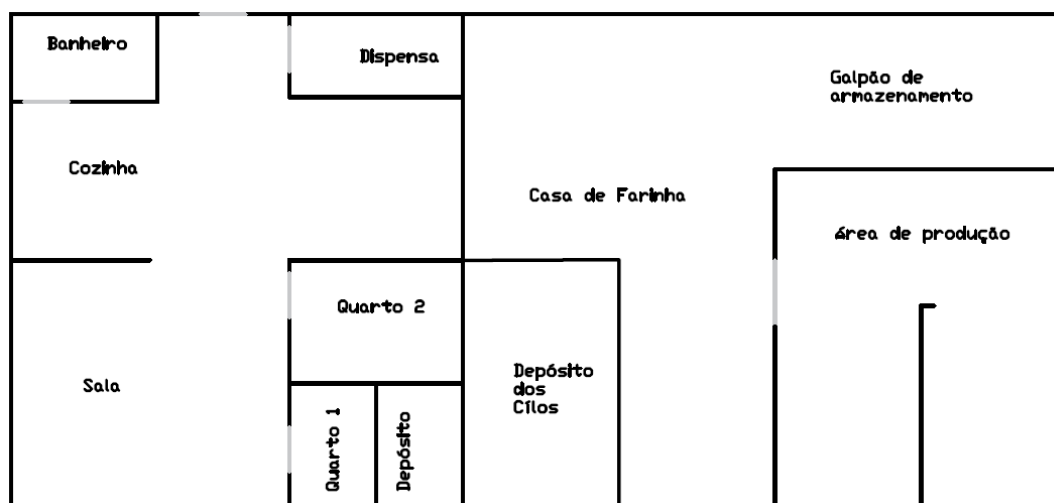
**Figura 5** – Croqui da área construída.

A residência que foi utilizada como objeto de estudo possui cerca de 230 m<sup>2</sup> de área construída, embora menos da metade fosse utilizada como moradia, como mostra a Figura 5 a seguir.

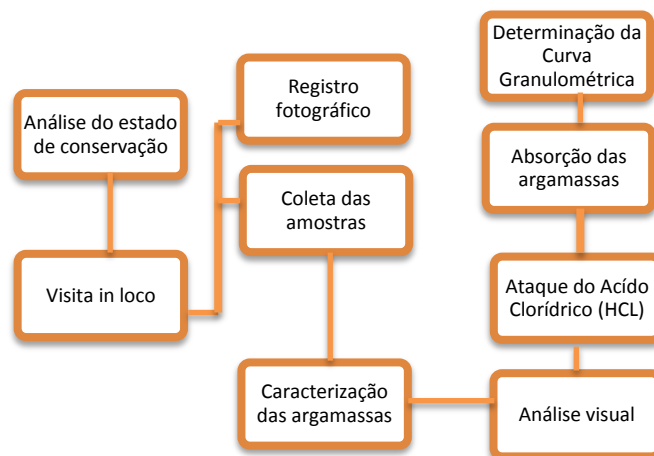
**Figura 6 – Fluxograma dos Procedimentos**

A Figura 6 a seguir representa um fluxograma desenvolvido para mostrar a sequência dos procedimentos executados para a possível caracterização das argamassas.

Como observado no fluxograma, as técnicas de l

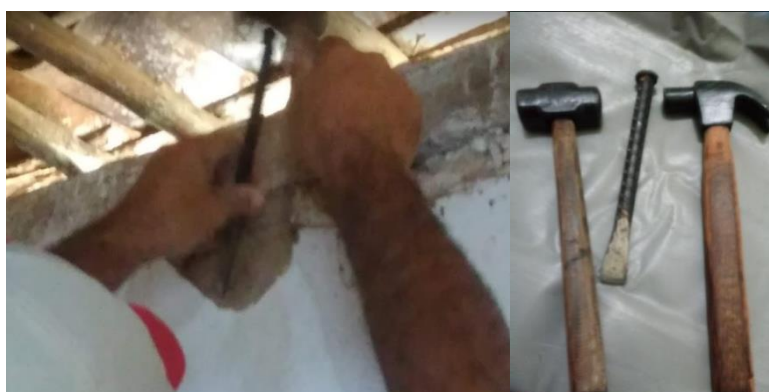
**Figura 8** – Ferramentas utilizadas na extração das amostras

Para extração das amostras tanto as internas quanto as externas, foram utilizadas duas ferramentas, o martelo e a talhadeira como mostra a Figura 8 e logo depois as amostras foram armazenadas em sacos plásticos e identificadas como mostra a Figura 9.

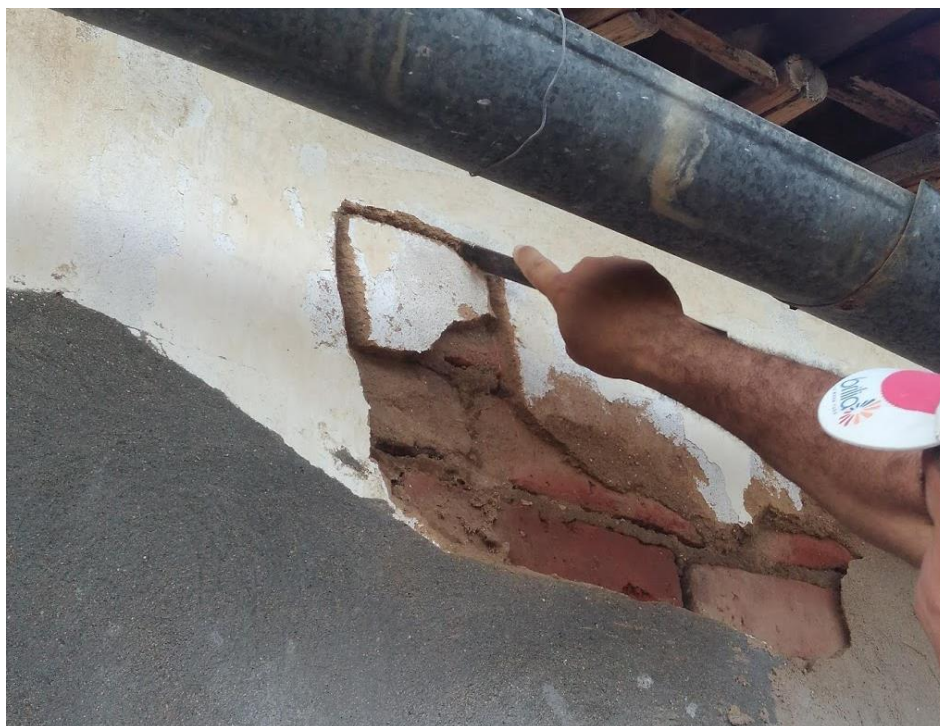
**Figura 10** – Demarcação e Extração das amostras.

Usando a técnica manual de extração, foi realizado um corte no revestimento da alvenaria para então retirar a argamassa existente no local. No decorrer da ação viu-se a dificuldade na remoção do material, pois o mesmo apresentava consistência frágil. A Figura 10 ilustra um dos pontos de extração das amostras.

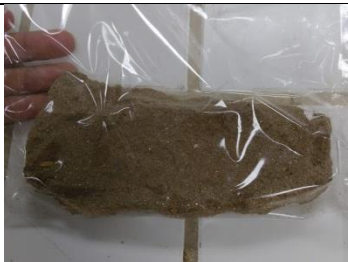
| <b>Amostras</b> | <b>Identificação da Amostra</b> | <b>Local de Extração</b> |
| | AM01 | Lateral direta da edificação<br>Parte externa |
| | AM02 | Frente da edificação<br>Parte externa |
| | AM03 | Dispensa da edificação<br>Parte interna |
| | AM04 | Banheiro da edificação<br>Parte interna |

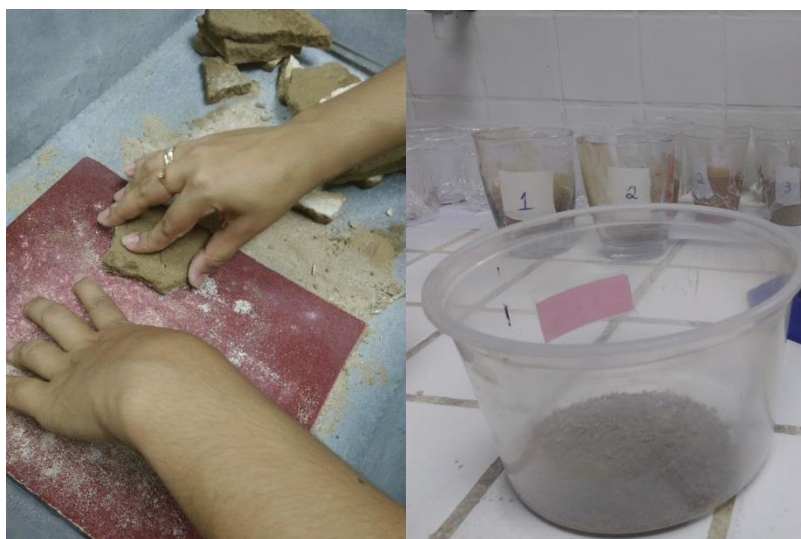
**Figura 11** – Limpeza e desagregação da amostra

Após a retirada da película de tinta, parte da amostra foi fragmentada com o auxílio de um martelo de borracha, pesada e levada para estufa, onde se manteve por 24h a uma temperatura varável entre 98 e 100°C, com o intuito de ser preparada para o ataque ácido.

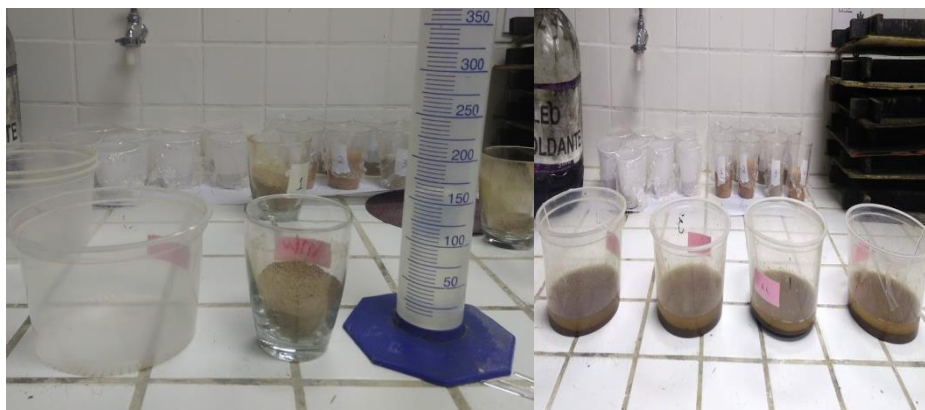
**Figura 12 – Ataque ácido**

Para a realização do procedimento foi necessário 150 ml de produto com ácido clorídrico a 14% (HCL) em amostras do revestimento secas e pesadas de 100 g. O produto com ácido foi medido com o auxílio de uma proveta como mostra a Figura 12 a seguir. O procedimento foi executado colocando o material analisado em um recipiente e adicionado a este conjunto o produto ácido, misturando os dois com uma espátula de plástico até que não ocorresse mais efervescência e os dois apresentassem características homogêneas. Após isso, a solução foi mantida em repouso por 24h.

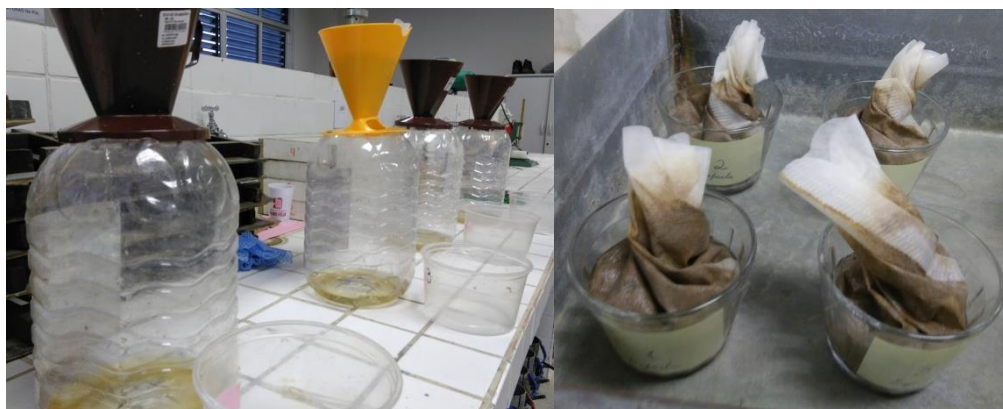
**Figura 13 – Processo de filtragem**

Após o termino do ataque ácido, as amostras passaram por um procedimento de filtragem, onde o ácido ainda presente na amostra foi drenado e, para isto, usou-se água destilada e filtro descartável, como apresentado na Figura 13 seguinte. Concluída a filtragem, a amostra foi levada novamente a estufa durante 24h, objetivando a secagem por completa do material para assim pesar o material resultante do ataque e posteriormente realizar o ensaio de granulometria.

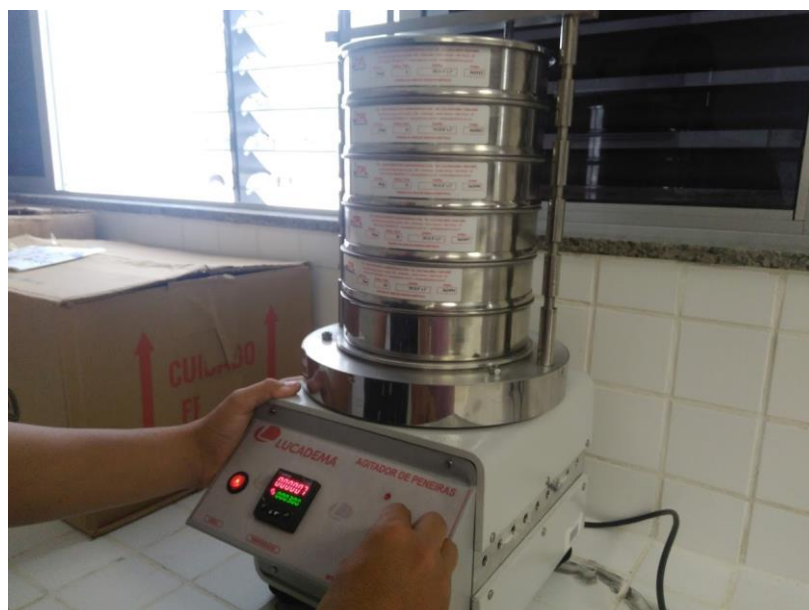
**Figura 14** – Agitador de peneiras

O ensaio de granulometria tem como base a NBR NM 248 (ABNT, 2003) – Agregados: Determinação da composição granulométrica. O principal objetivo deste ensaio é fornecer dados que caracterizam a granulometria do agregado. Com os dados fornecidos pelo ensaio podemos montar uma curva que facilitara o entendimento e mostrará as características físicas do material. O ensaio procede por meio de uma serie de peneiras acoplada ou não a uma maquina que emite vibrações (Agitador eletromagnético), como mostra a Figura 14 a seguir.

No ensaio foi utilizado o conjunto de seis peneiras com aberturas de malhas diferentes e um agitador de peneiras, as peneiras foram dispostas de ordem decrescente do topo até a base, onde se encontra o fundo das peneiras. Cada amostra foi agitada durante 1 minuto, a fim de permitir a separação dos diferentes grãos, fornecendo dados que contribuem com a classificação do agregado.

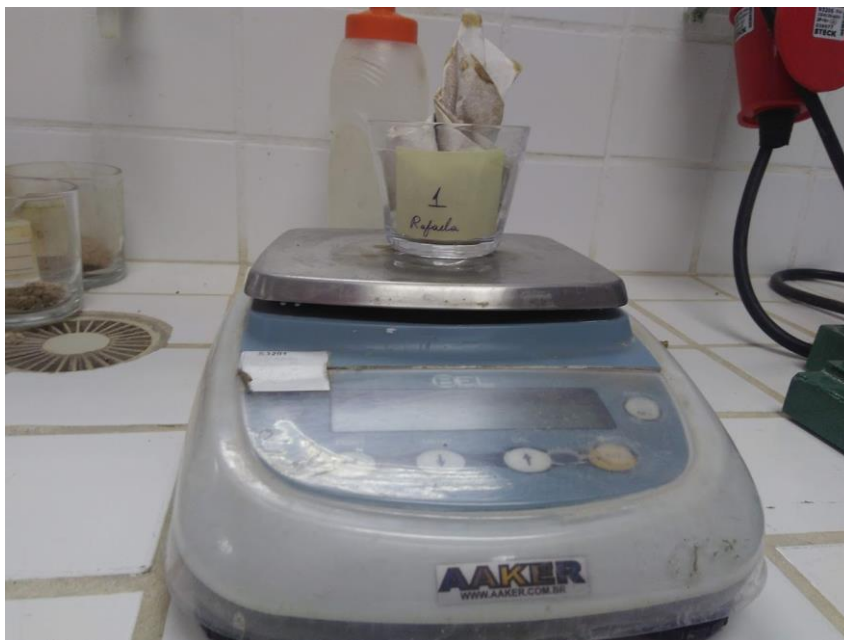
**Figura 15** – Determinação de massa inicial.

Após a realização do ataque ácido, as amostras foram levadas a estufa para a secagem, passando 24h a 100°C. Logo em seguida foi retirado o filtro e determinado a massa inicial de cada amostra, para só então dar-se início ao peneiramento, como mostra a Figura 15.

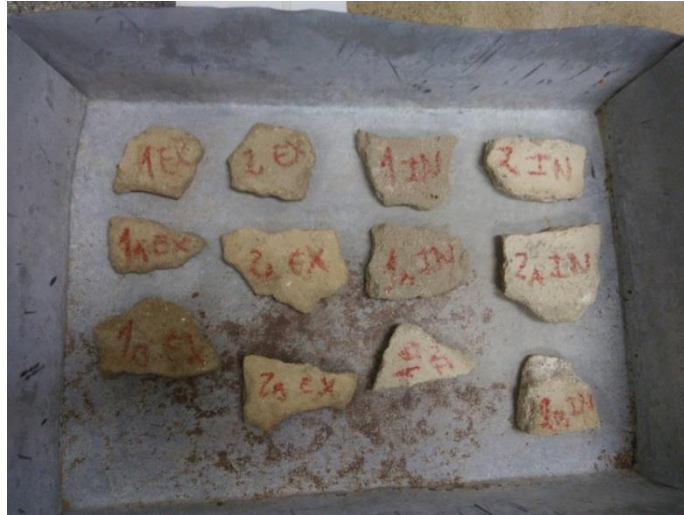
**Figura 16** – Amostras prontas para estufa.

De início as amostras passam pelo processo de retirada da película de tinta, a fim de deixar todos os poros existentes à mostra, em seguida é colocada na estufa onde ficará por mais 24h como mostra a Figura 16, logo depois é pesada e posteriormente colocado submersa

como mostra a Figura 17. As amostras foram pesadas a cada 24h no intervalo de tempo de 72h, durante esse intervalo é importante observar o comportamento das amostras e os valores fornecidos.

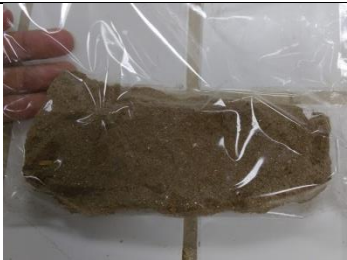
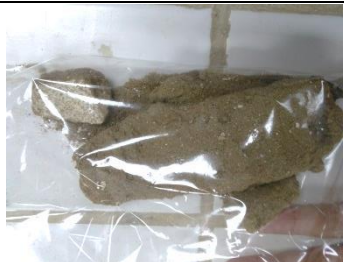
| <b>Amostras</b> | <b>Registros fotográficos</b> | <b>Nº de camadas</b> | <b>Cor</b> | <b>Outros aspectos</b> |
|---|---|---|---|---|
| AM01 | | 1 | Castanho escuro | Pouco resistente, com nódulos de cal e um grande número de fibras vegetais, aparentemente bastante porosas. |
| AM02 | | 1 | Castanho escuro | Pouco resistente, e bastante quebradiça, com a presença de nódulos de cal aparente e pouca existência de fibras vegetais. |
| AM03 | | 1 | Castanho claro | Apresenta resistência considerável ao arrancamento, com a presença de muitos nódulos de cal e não apresenta fibras vegetais. |
| AM04 | | 1 | Claro | Resistente ao arrancamento com aspectos menos porosos e com uma quantidade significativa de nódulos de cal. |
