**CARACTERIZAÇÃO DE ARAGAMASSA HISTÓRICA: ESTUDO DE CASO  
DE UMA RESIDÊNCIA LOCALIZADA EM LAGINHAS – MUNICÍPIO DE  
CAICÓ/RN**

Trabalho apresentado ao  
Departamento de Engenharias da  
Universidade Federal Rural do Semi-  
Árido, Campus Angicos, para  
obtenção do título de Bacharel em  
Engenharia Civil.

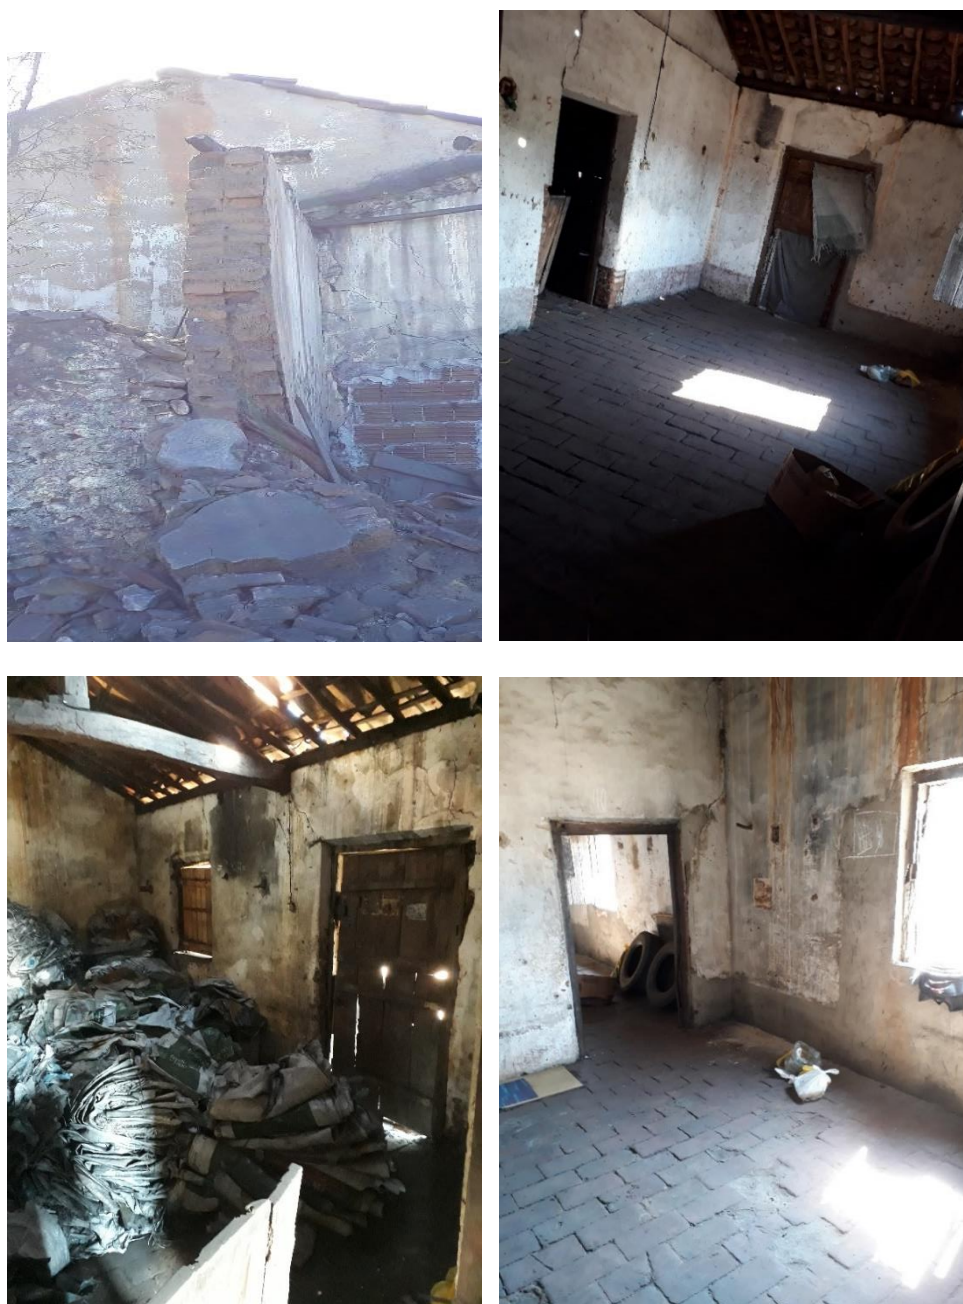
**Figura 1:** Detalhes da edificação

visitas: as paredes possuem uma espessura de aproximadamente 30cm; o madeiramento que sustenta o telhado é feito com madeira de carnaúba; o piso da casa é feito com tijolos maciços e não há nenhum revestimento sobre eles; os armadores são feitos de madeira e quase todos eles se encontram conservados; um outro detalhe é a existência de uma parede, localizada na região desmoronada, com sua estrutura interna aparente; assim sendo possível observar a existência de duas camadas de tijolos maciços. A Figura 5 ilustra alguns desses detalhes construtivos.

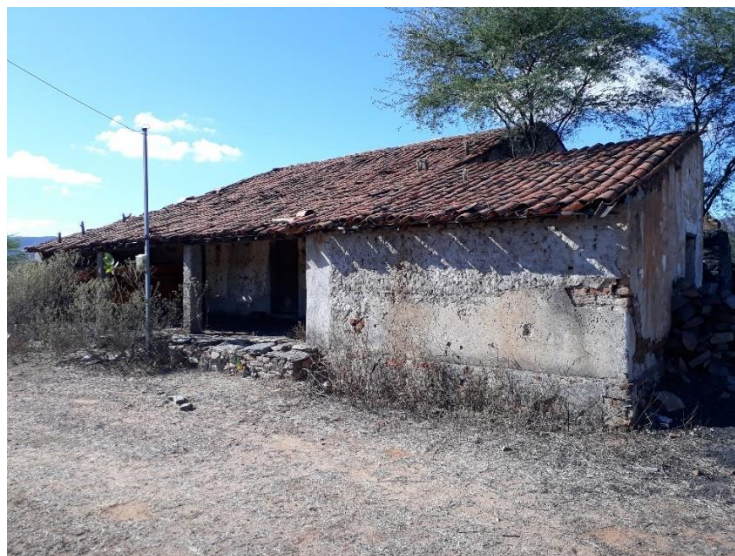
**Figura 6:** Edificação atualmente

As Figuras 6 e 7 apresentam respectivamente imagem geral da casa e o croqui com sua compartimentação interna.

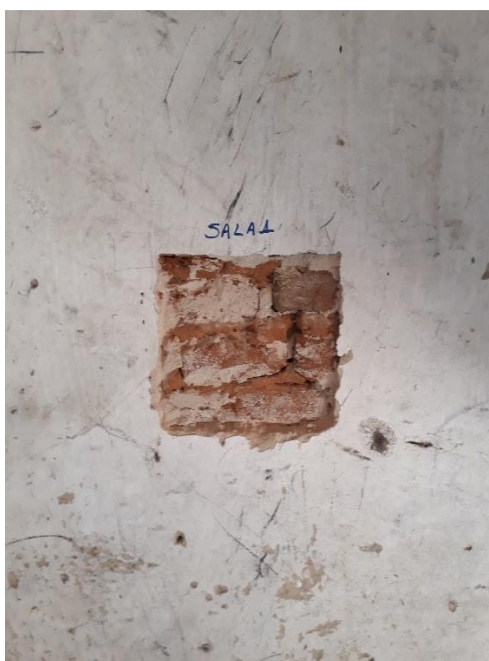
**Figura 8** – Local de extração da amostra A3

Após a análise histórica da edificação, bem como a observação da execução de possíveis reparos ou reformas, foram feitas algumas análises visuais, posteriormente foram marcados os locais de coleta seguindo as seguintes orientações: 1,5 metros a partir da altura do piso e as amostras deveriam ser, no mínimo, 25 x 25 centímetros; a Figura 8 mostra o local de extração de umas das amostra.

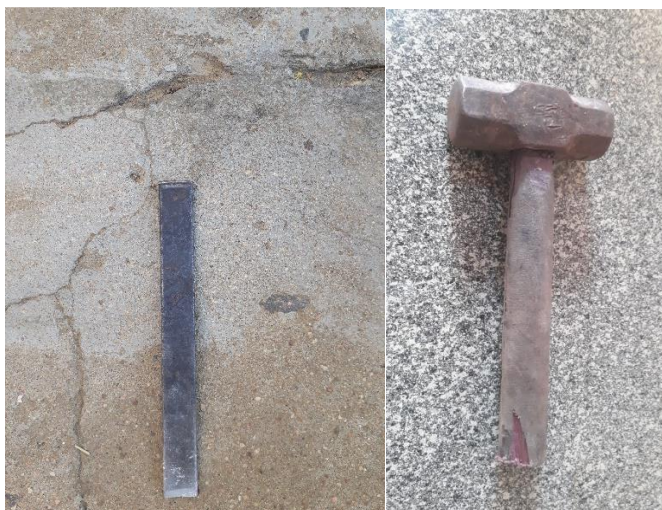
**Figura 9:** Talhadeira e Marreta

As amostras foram coletadas com o auxílio de uma talhadeira e uma marreta, conforme ilustra a Figura 9. Cada amostra foi identificada e mantidas em embalagens plásticas, como mostra a Figura 10 e posteriormente levadas ao laboratório para realização das análises.

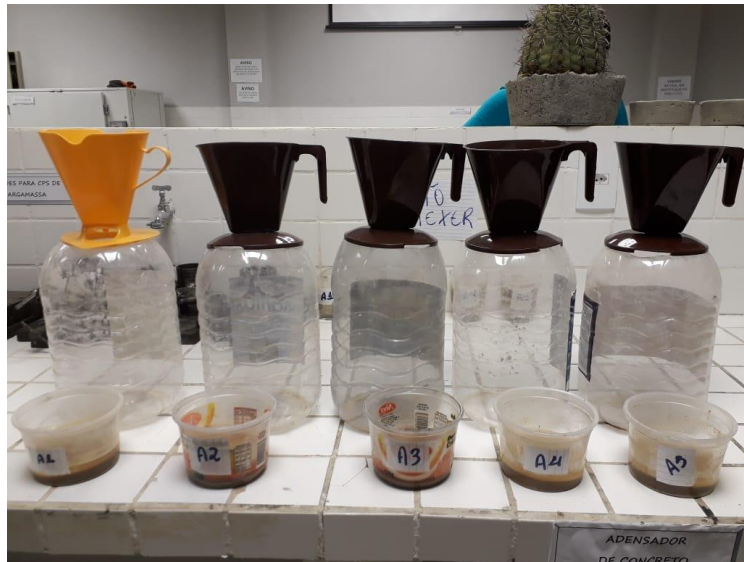
**Figura 15:** Procedimento de filtração das amostras

Decorrida as 24h, o processo de drenagem e filtração das amostras foi iniciado, com o objetivo de que o ácido fosse removido em toda sua totalidade. Nesta etapa foram utilizados filtros de papel, coadores plásticos, recipientes plásticos e uma pisseta para auxiliar na umidificação dos filtros e lavagem das amostras. Para o processo de filtração ser iniciado foi necessária a umidificação dos filtros de papel, já postos dentro dos coadores plásticos; posteriormente as amostras foram colocadas nos coadores e lavadas com água, está foi acrescentada até que o liquido evacuado de cada amostra apresentasse ausência de cor e vestígios do HCL, a identificação foi feita de forma visual. O procedimento é demonstrado na Figura 15.

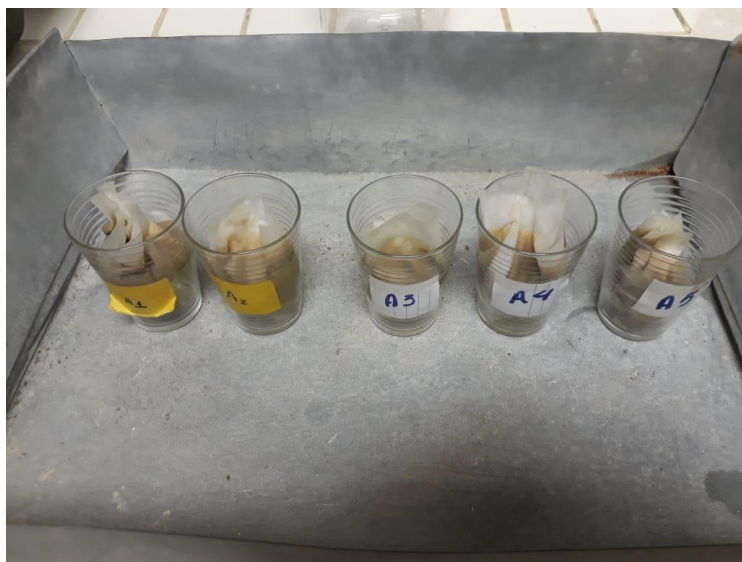
**Figura 16:** Amostras prontas para estufa, após filtragem

Após a filtragem cada amostra foi retirada, juntamente com o filtro de papel, postas em copos de vidros e levadas a estufa, para sua total secagem, por um período de 24h a uma temperatura de 100°C; conforme mostra a Figura 16.

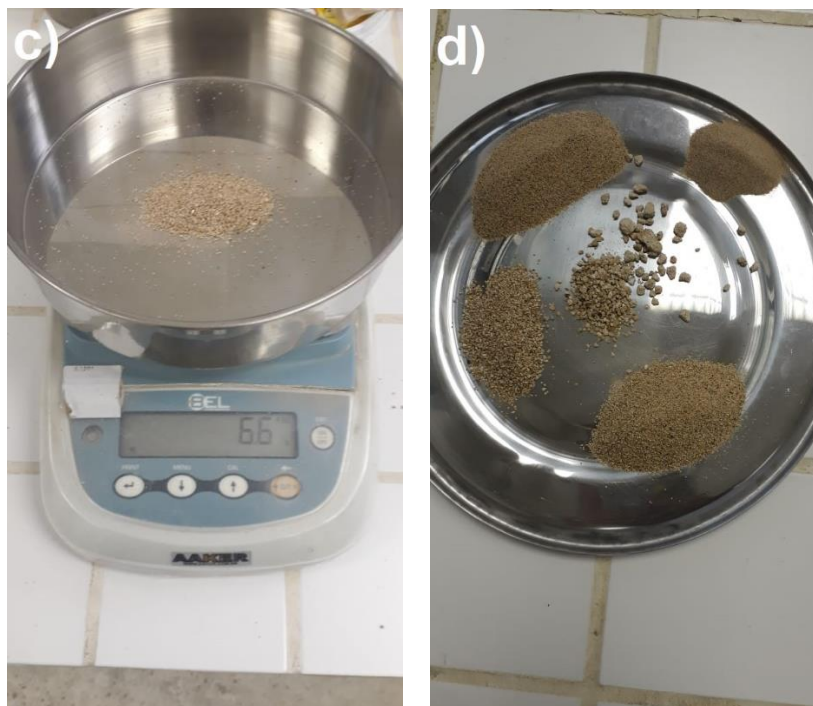
A princípio o conjunto de peneiras foi separado e sequenciado de acordo com suas aberturas, conforme orienta a norma, da seguinte maneira: 4,75 mm, 2,36mm, 1,18mm, 0,600mm, 0,425mm, 0,250mm, 0,150mm e 0,075mm. Posteriormente foi pesada 60 gramas de cada amostra; cada uma, individualmente, foi posta sobre o conjunto de peneiras, na sequencia mencionada anteriormente, e acionado o agitador mecânico por 50 segundos duas vezes consecutivas. Ao finalizar a agitação de cada amostra, o conjunto de peneiras foi retirado do agitador e feita a pesagem do material retido em cada peneira, conforma mostra a figura a seguir.

**Figura 17:** Procedimento da análise granulométrica: a) conjunto de peneiras utilizadas; b) pesagem da amostra; c) pesagem do material retido e d) faixa de grão.

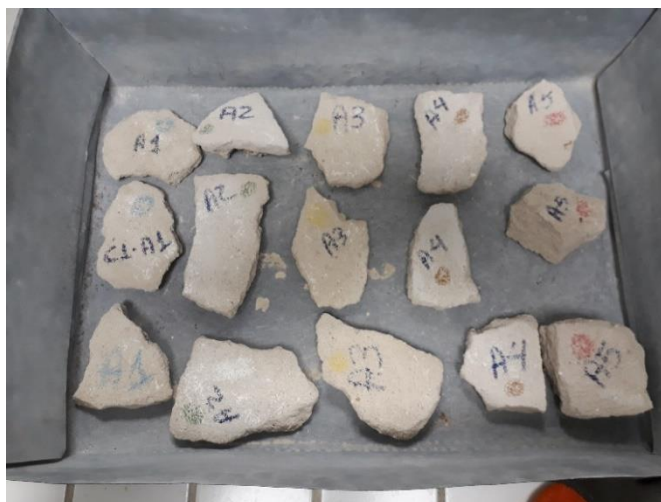
**Figura 18:** Amostras após secagem na estufa

A princípio, as amostras passaram pelo processo de remoção da película de tinta, foram separadas e identificadas de acordo com o seu local de extração e posteriormente levadas a estufa, para secagem, por 24h a uma temperatura de 100°C. Finalizado o processo de secagem, as amostras foram pesadas, uma a uma, em balança de precisão 0.01g; em seguida as mesmas foram imersas em água. A taxa de absorção das amostras foi observada durante 72h, ou seja, as amostras foram pesadas a cada 24h para determinação da sua massa saturada. O processo pode ser observado nas Figuras 18 e 19.

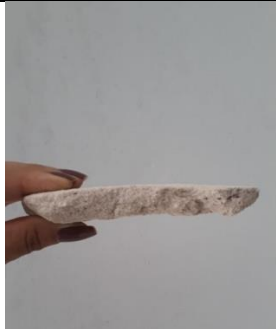
| <b>AMOSTRA</b> | <b>REGISTO FOTOGRÁFICO</b> | <b>CAMADA</b> | <b>COR</b> | <b>DEMAIS ANÁLISES</b> |
|---|---|---|---|---|
| <b>1 –</b> Parede interna da cozinha | | Camada única e fina. | Clara – esbranquiçada | Boa aderência presença de nódulos brancos, muito quebradiça e presença de pequenos furos. |

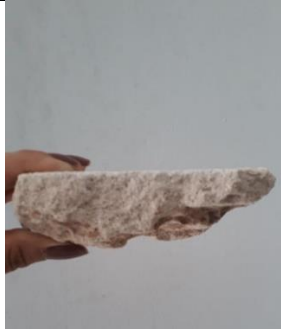
| <b>AMOSTRA</b> | <b>REGISTO FOTOGRÁFICO</b> | <b>CAMADA</b> | <b>COR</b> | <b>DEMAIS ANÁLISES</b> |
|---|---|---|---|---|
| <b>2-</b> Parede interna quarto 1 | | Camada única e grossa. | Clara – esbranquiçada | Boa aderência, presença de argila junto ao revestimento, muito resistente a extração manual. |

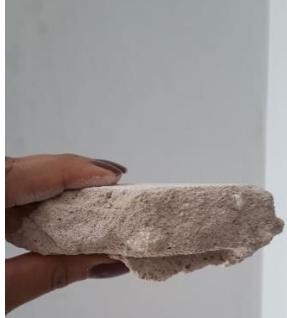
| <b>AMOSTRA</b> | <b>REGISTO FOTOGRÁFICO</b> | <b>CAMADA</b> | <b>COR</b> | <b>DEMAIS ANÁLISES</b> |
|---|---|---|---|---|
| <b>4-</b> Parede interna sala 2 | | Camada única e grossa. | Clara – esbranquiçada | Boa aderência, presença de nódulos brancos, muito resistente a extração manual. |

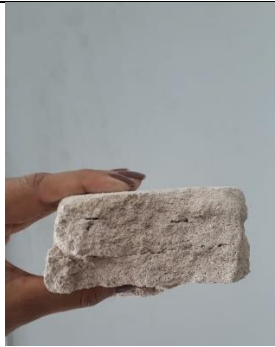
| <b>5 – Parede interna da dispensa</b> | | 3 camadas Médias | Clara - esbranquiçada | Muito resistente a extração manual, visível divisão entre as camadas |
