**ANÁLISE DO NÍVEL DE PRESSÃO SONORA DOS CONDICIONADORES DE AR**  
**DAS SALAS DE AULA DA UFERSA/CARAÚBAS**

Trabalho de Conclusão de Curso apresentado a Universidade Federal Rural do Semi-Árido como requisito para obtenção de título de Bacharel em Ciência e Tecnologia.

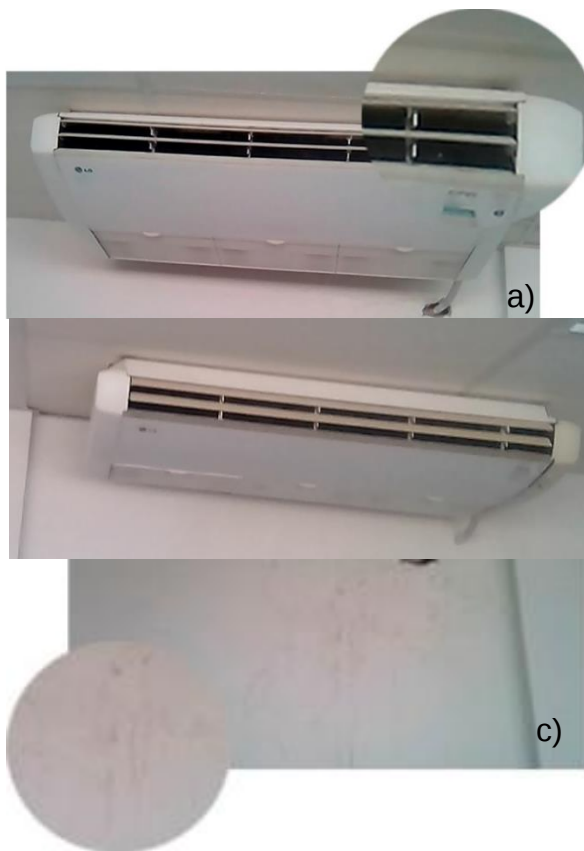
Figura 10: Condicionadores de ar da sala 8.

Verificou-se na também, na Figura 10c, um acúmulo de mofo nas paredes e um cheiro muito forte, devido à falta de ventilação da sala.

a) Condicionador de ar da frente, b) Condicionador de ar atrás c) detalhe da parede mofada. Fonte: Autoria própria (2018)

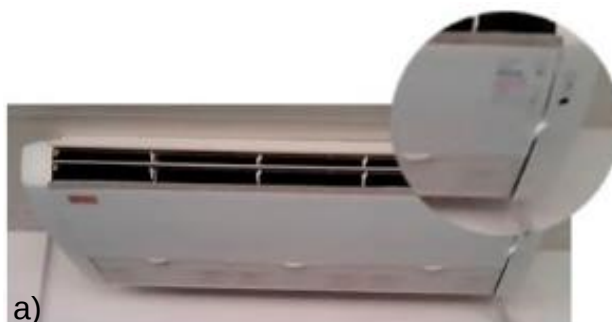
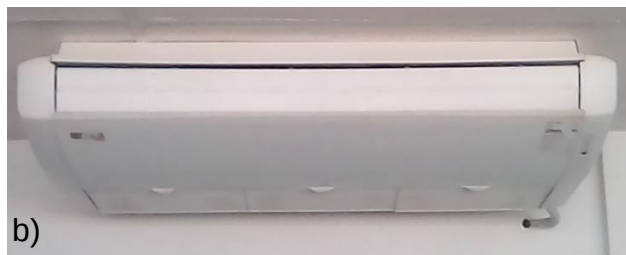
Figura 11: Condicionadores de ar da sala 9.

A Figura 11 mostra os condicionadores de ar da sala 9. O condicionador dianteiro, mostrado na Figura 11a, apresentava um barulho intermitente. É possível observar que há um fio solto proveniente de um dos botões do painel do aparelho. Ou seja, também apresenta a necessidade de manutenção corretiva. Embora o condicionador de ar da parte traseira, mostrado na Figura 11b, aparentasse ser melhor conservado do que os outros, o aparelho não estava funcionando.

a) Condicionador de ar 1 e b) Condicionador de ar 2. Fonte: Autoria própria (2018)

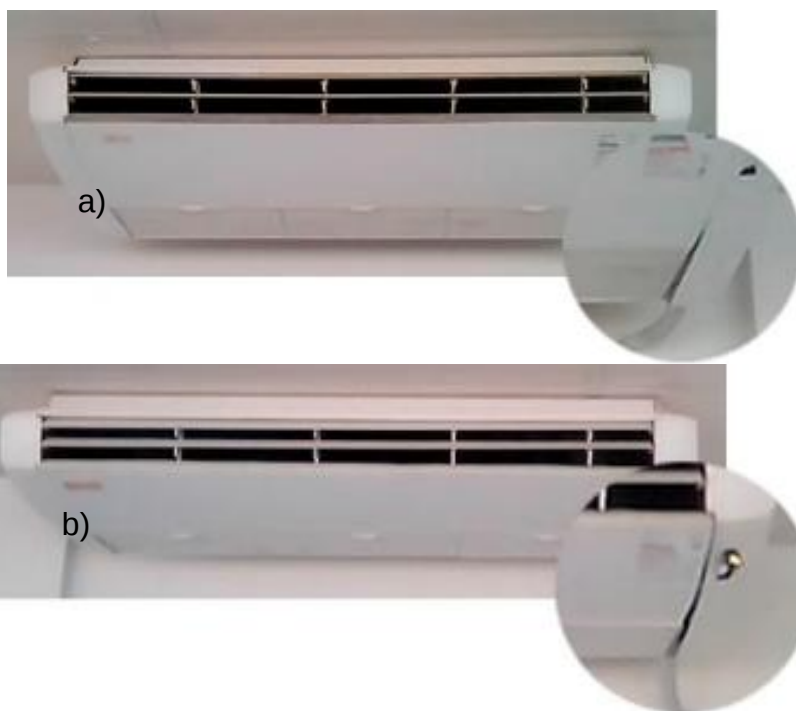
Figura 12: condicionadores de ar da sala 10

A Figura 12 mostra os condicionadores de ar da sala 10. No condicionador da frente, mostrado na Figura 12a, é possível ver que há um desprendimento da peça que liga o condicionador e a mangueira do dreno. Já no aparelho da parte traseira da sala 10, Figura 12b, é possível notar problemas nos botões de comando, além de haver um desprendimento no mesmo local do outro condicionador de ar da sala 10. Também é possível notar que o aparelho está com folga na parte superior do teto.

a) Ar condicionado frontal e b) ar condicionado traseiro. Fonte: Autoria própria (2018)
