**ESTUDO DO PROCESSO CORROSIVO NA PONTE DO DISTRITO DE SÃO  
GONÇALO NA CIDADE DE SOUSA-PB**

Trabalho de Conclusão de Curso apresentado à  
Universidade Federal Rural do Semi-Árido  
como requisito para obtenção do título de  
Bacharel em Ciência e Tecnologia.

Nesse sentido, o trabalho irá realizar uma análise da corrosão da estrutura metálica da ponte localizada no distrito de São Gonçalo/Sousa-PB que interliga duas comunidades para a travessia apenas de pedestres passam águas da transposição do Rio São Francisco pelo Rio Piranhas, que é um dos principais meios oxidantes para a deterioração do ferro, por esse motivo a estrutura encontra-se em avançado estado de degradação por falta de manutenções preventivas causando assim ação corrosiva. Este estudo se propõe a realizar uma análise dos mecanismos

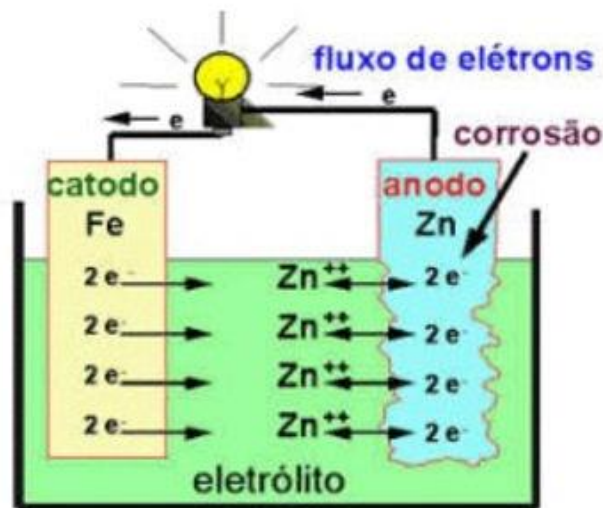
Figura 1: Pilha de corrosão eletroquímica com dois eletrodos diferentes.

Esse processo pode ocorrer quando um metal entra em contato com eletrólito ou quando dois metais diferentes entram em contato um com o outro na presença de um eletrólito. A diferença de potencial entre esses materiais produzirá uma corrente de elétrons que corroerá o metal mais frágil, ou seja, o ânodo, que tem a maior taxa de oxidação, perdendo seus elétrons à medida que são transferidos para o cátodo, metal que sofre redução e, como resultado, o ânodo sofre corrosão (Atom 2020). A Figura 1 ilustra como essa reação ocorre.

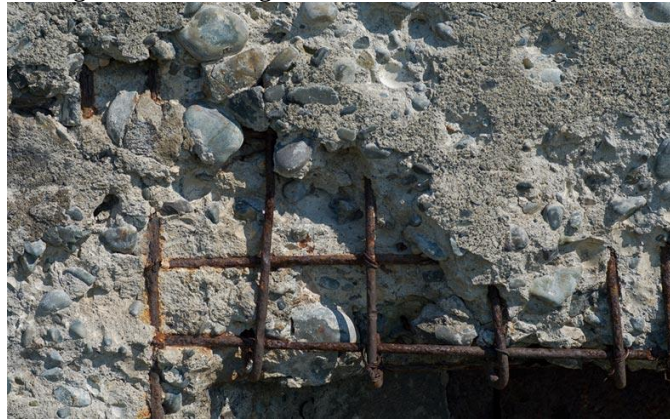
Figura 2: Metal desgastado devido a corrosão química.

Na área de engenharia civil tem-se o concreto armado das construções que pode sofrer corrosão com o passar do tempo por agentes nocivos que podem ter em sua formação, silicatos, aluminatos de cálcio e óxido de ferro que são decompostos por ácidos. A Figura 2 demonstra como pode-se encontrar a corrosão química na estrutura de concreto armado.

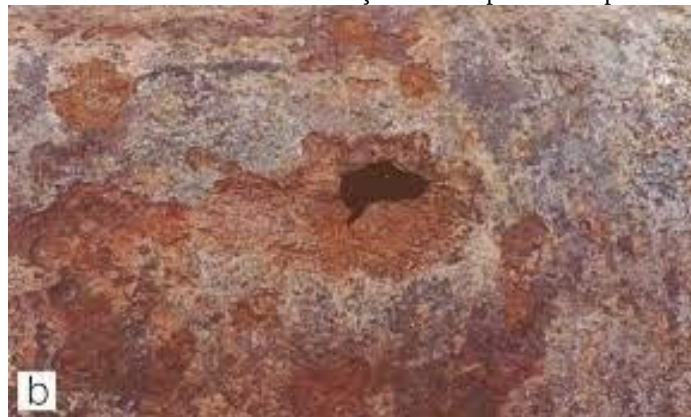
Figura 3: Corrosão eletrolítica em tubos de aço-carbono provocada por corrente de fuga.

A corrosão eletrolítica caracteriza-se por ser um processo eletroquímico que resulta da aplicação de uma corrente elétrica externa, ou seja, uma corrosão não espontânea. Esse fenômeno é provocado por correntes fugitivas, muitas vezes conhecidas como parasitas ou correntes estranhas, e frequentemente afeta tubulações de petróleo e água potável, além de gabinetes de telecomunicações enterrados e tanques de postos de gasolina, entre outros locais (Merçon et al, 2004). A Figura 3 ilustra como pode ser encontrado a corrosão eletrolítica.

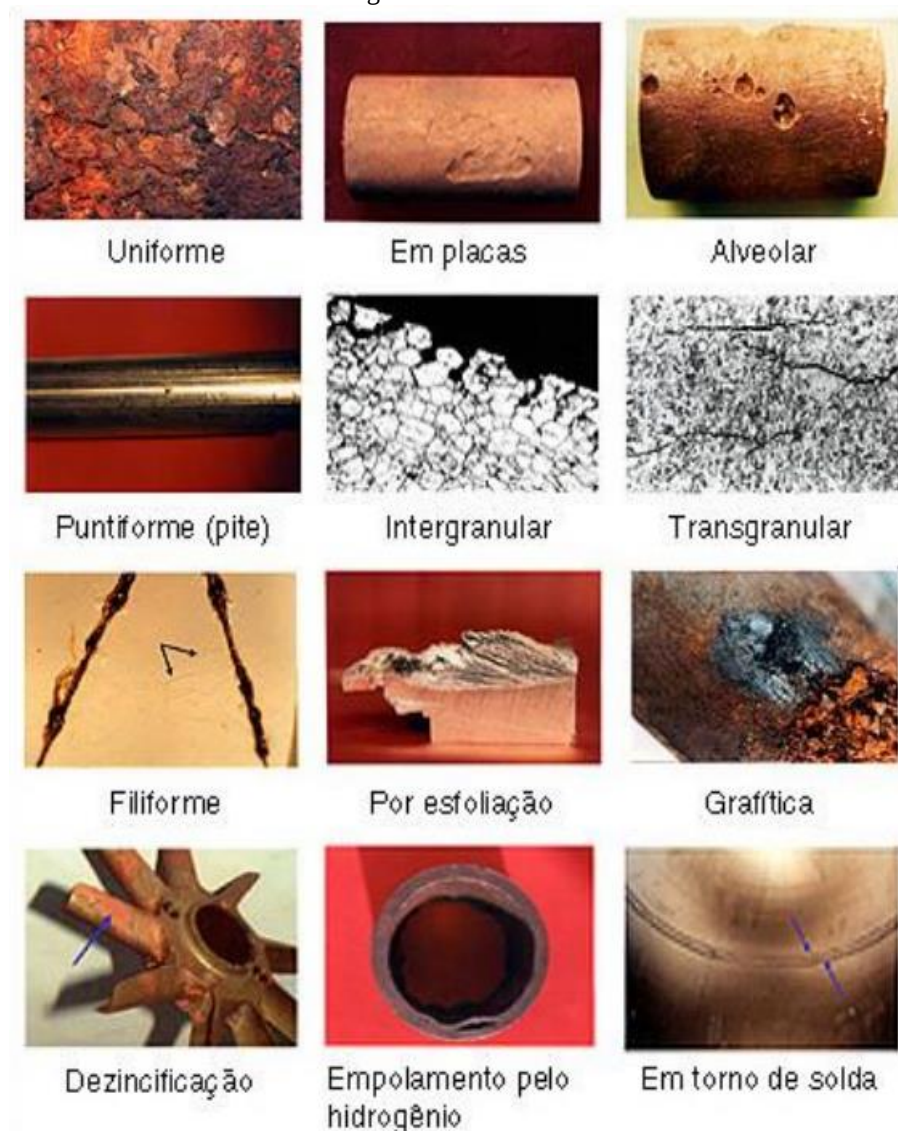
Figura 4: Formas de Corrosão.

aplicação das medidas de proteção adequadas. A seguir tem-se a Figura 4 demonstrando as formas de corrosão.

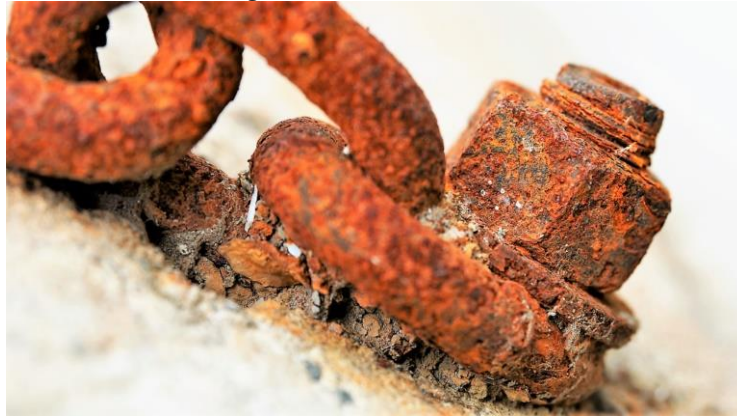
Figura 5: Corrosão uniforme

O ataque uniforme é um tipo de corrosão eletroquímica que frequentemente resulta em uma incrustação ou depósito e ocorre com intensidade equivalente à da corrosão ao longo de toda a superfície exposta. De uma perspectiva microscópica, as reações de oxidação e redução ocorrem ao acaso na superfície. Alguns exemplos conhecidos incluem a ferrugem generalizada em ferro e aço, bem como o escurecimento de pratarias. Esta é talvez a forma mais comum de corrosão. Ela também é a menos polêmica porque é muito simples de prever e levar em conta nos projetos (Callister et al, 2021). A Figura 5 ilustra esta forma de deterioração.

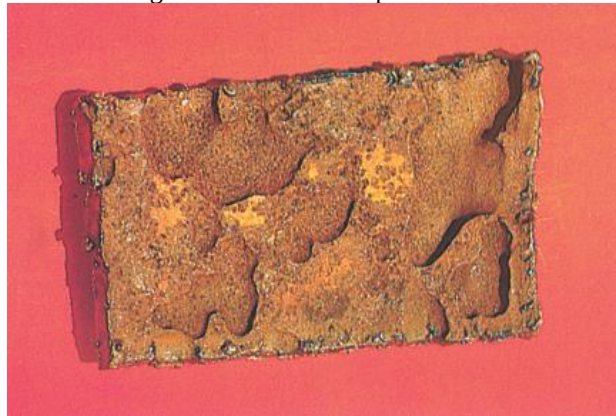
Figura 6: Corrosão em placas

Para o autor Gentil (2022) a corrosão em placas afeta apenas algumas áreas da superfície do metal e não a totalidade dela, deixando placas com escavações (Figura 6).

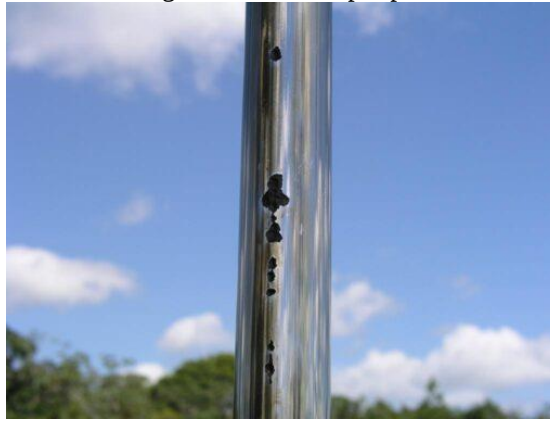
Figura 7: Corrosão por pite

Outra forma muito localizada de ataque corrosivo onde se formam pequenos pites ou buracos é a corrosão por pites. Esse tipo de corrosão extremamente sorrateira frequentemente passa despercebida e resulta em perdas de material muito pequenas até que ocorra uma falha. Esse processo se desenvolve através de perfurações no metal e pode atingir uma extensão e profundidade razoáveis (Schweitzer, 2010). A Figura 7 ilustra este tipo de corrosão.

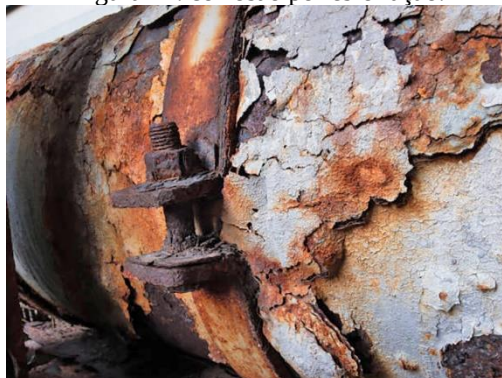
Figura 12: corrosão por esfoliação.

Gentil (2022) afirma que esse tipo de corrosão é processado paralelamente com a superfície metálica. Esse processo ocorre em chapas ou componentes extrudados que tiveram seus grãos alongados e achatados, criando as condições para que inclusões ou segregações sejam convertidas mecanicamente em plaquetas alongadas. Esse tipo de corrosão pode ser representada na Figura 12.

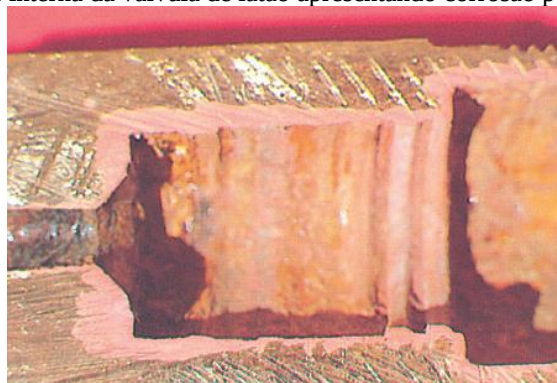
Figura 14: Parte interna da válvula de latão apresentando corrosão por dezincificação.

A dezincificação (Figura 14) é um tipo de corrosão que afeta as conexões de liga de cobre-zinco, caracterizando-se pelo aparecimento de regiões avermelhadas. Nesse tipo de corrosão, o zinco corrói preferencialmente, enquanto o cobre remanescente se destaca por sua distinta cor avermelhada.

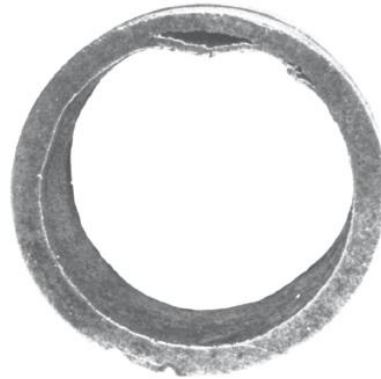
Figura 15: Tubo de aço-carbono com empolamento pelo hidrogênio, ocasionado por  $H_2S$  e água.

Segundo Gentil (2022) na corrosão empolamento por hidrogênio atômico, esse elemento penetra no metal e se difunde rapidamente. Em regiões com descontinuidades, como inclusões e vazios, transforma-se no hidrogênio molecular,  $H_2$ , exercendo pressão e provocando a formação de bolas, daí o nome do empolamento. Esse tipo de corrosão é representado na Figura 15.

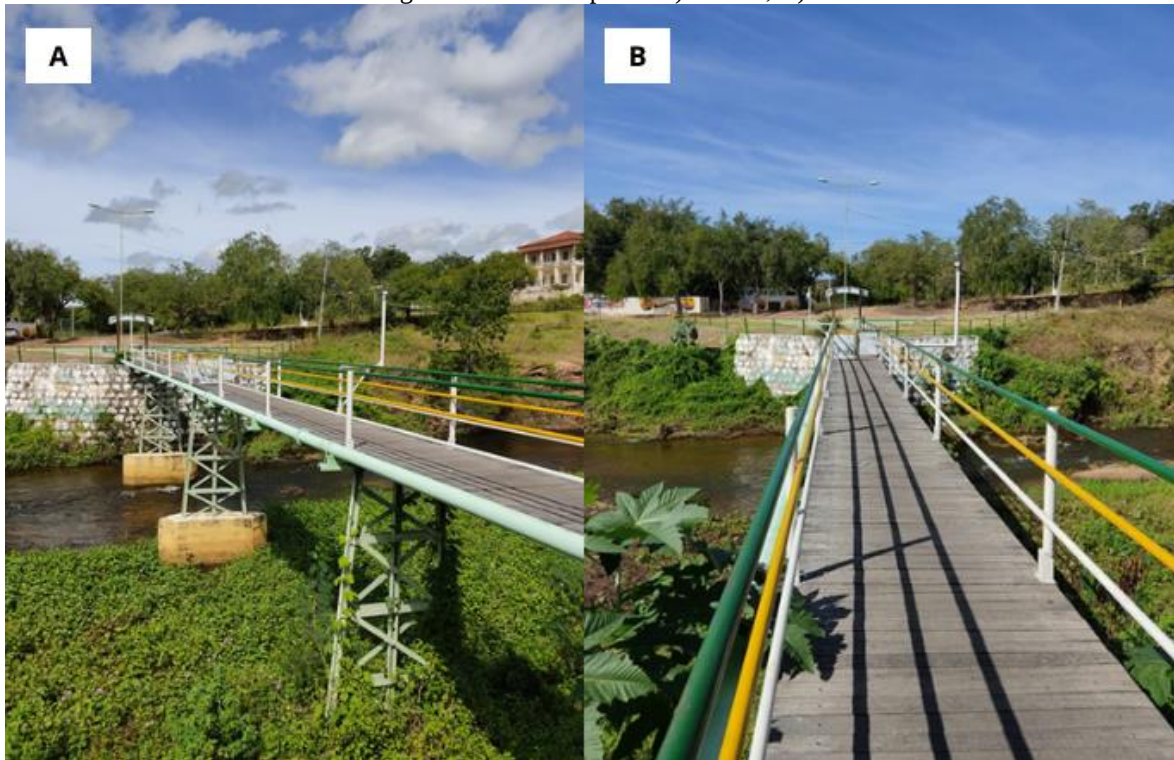
Figura 21: Vista da ponte A) Lateral; B) Frontal.

A partir da inspeção foi verificado a presença de fenômeno corrosivo e foi possível realizar a observação das áreas com maiores problemas de corrosão, dando enfoque principal nas vigas, colunas de sustentação, parafusos e a base sustentadora do corrimão. Na Figura 21 é possível visualizar toda estrutura da ponte.

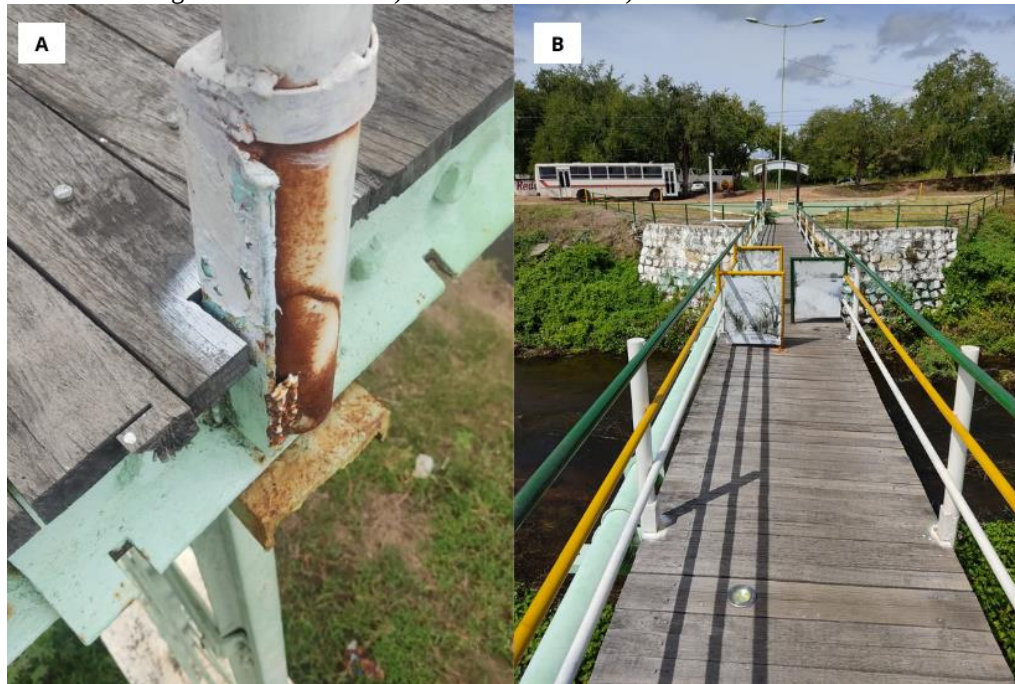
Figura 22: Corrimão A) Base sustentadora B) extensão do corrimão.

É perceptível o descascamento da pintura protetora ao longo dos elementos estruturais, como na base sustentadora do corrimão causando assim anomalias. Por outro lado tem-se o corrimão com revestimento mais detalhado, o qual retarda os fenômenos de deterioração, encontrando-se assim em melhores condições.

Na base sustentadora do corrimão (figura 22) é possível analisar pelo menos dois tipos de corrosão: ataque corrosivo uniforme, como evidenciado pelo óxido formado em toda a base que sustenta o corrimão, bem como corrosão em torno de solda, pois as altas temperaturas utilizadas durante o processo de soldagem frequentemente alteram a composição do metal ou enfraquecem algumas regiões, favorecendo a corrosão. Merçon et al. (2004) afirma que esse processo se trata de uma corrosão eletroquímica por acontecer de forma espontânea.

Através do triângulo da corrosão é possível determinar a técnica de proteção mais adequada para ambos os casos de corrosão detectados. Na corrosão uniforme e em torno do cordão de solda (figura 22) pode ser feita a limpeza das impurezas da área deteriorada e em seguida seguir o mesmo processo que foi feito ao longo do corrimão, ou seja, o revestimento a base de tinta, utilizando o procedimento de eficácia ditado por Gentil (2022), com a aplicação da tinta prime. Em seguida a tinta intermediária e por fim a tinta de acabamento, para que além de um melhor visual, tenha o prolongamento da vida útil da peça evitando um novo ataque.

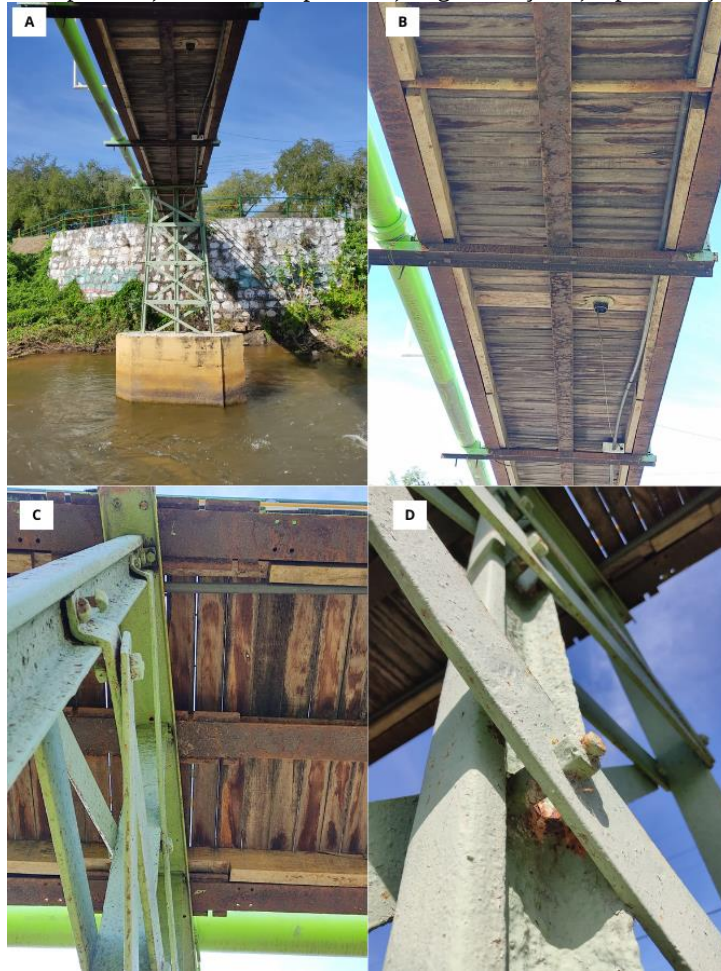
Figura 23: Parte inferior da ponte A) Extensão da ponte; B) Vigas de aço; C) Aproximação da viga; D) Parafuso.

Na parte inferior da ponte (figura 23) é onde se encontra o maior número de danos, pois é o local no qual não teve o revestimento para proteção contra a corrosão. Por esse motivo as vigas de material metálico estão mais sujeitas aos meios corrosivos, que tem como principal agente corrosivo a água proveniente do Rio Piranhas, uma vez que esse local apresenta maior umidade.

Com base nisso, o processo corrosivo pode ser explicado da seguinte forma: quando o metal é exposto ao ar úmido, acontece o fenômeno da oxidação do metal, criando ferrugem devido à presença de oxigênio ( $O_2$ ) e água ( $H_2O$ ). As equações 1, 2 e 3 detalham essa reação.
