**ACESSIBILIDADE EM CENTROS RELIGIOSOS – ESTUDO DE CASO EM UMA  
CIDADE DO SEMIÁRIDO NORDESTINO**

Trabalho Final de Graduação apresentado à  
Universidade Federal Rural do Semiárido,  
UFERSA para obtenção do título de Bacharel em  
Engenharia Civil.

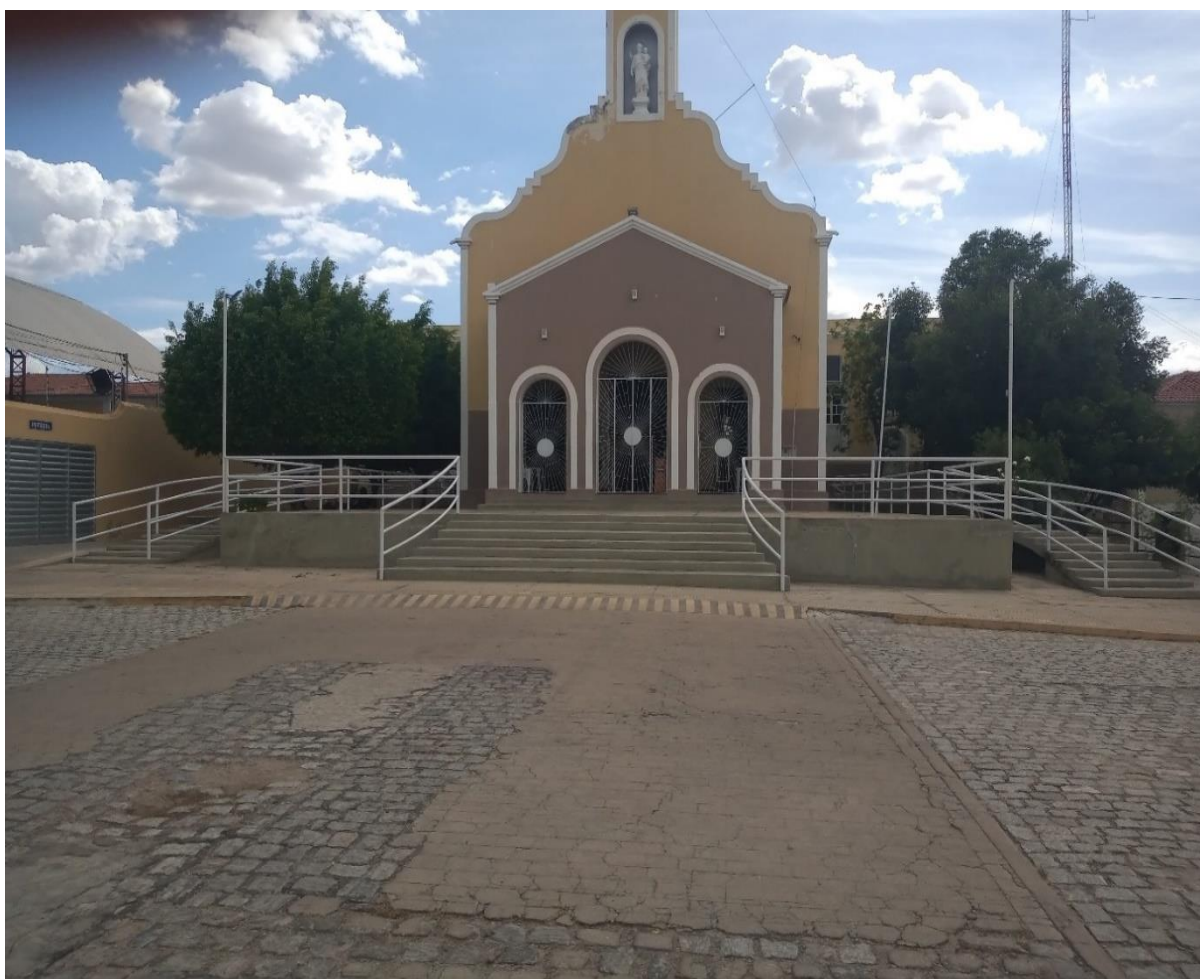
Figura 3: Vista frontal do centro religioso “A”

O centro religioso “A” (Figura 3) é datada de 1966, tendo mantido a arquitetura da época com mudanças apenas no tocante a acessibilidade

Passou por uma reforma de adequação para solucionar problemas relacionados com enchentes provocadas por chuvas, pois apresentava considerável desnível em relação ao pavimento da via.

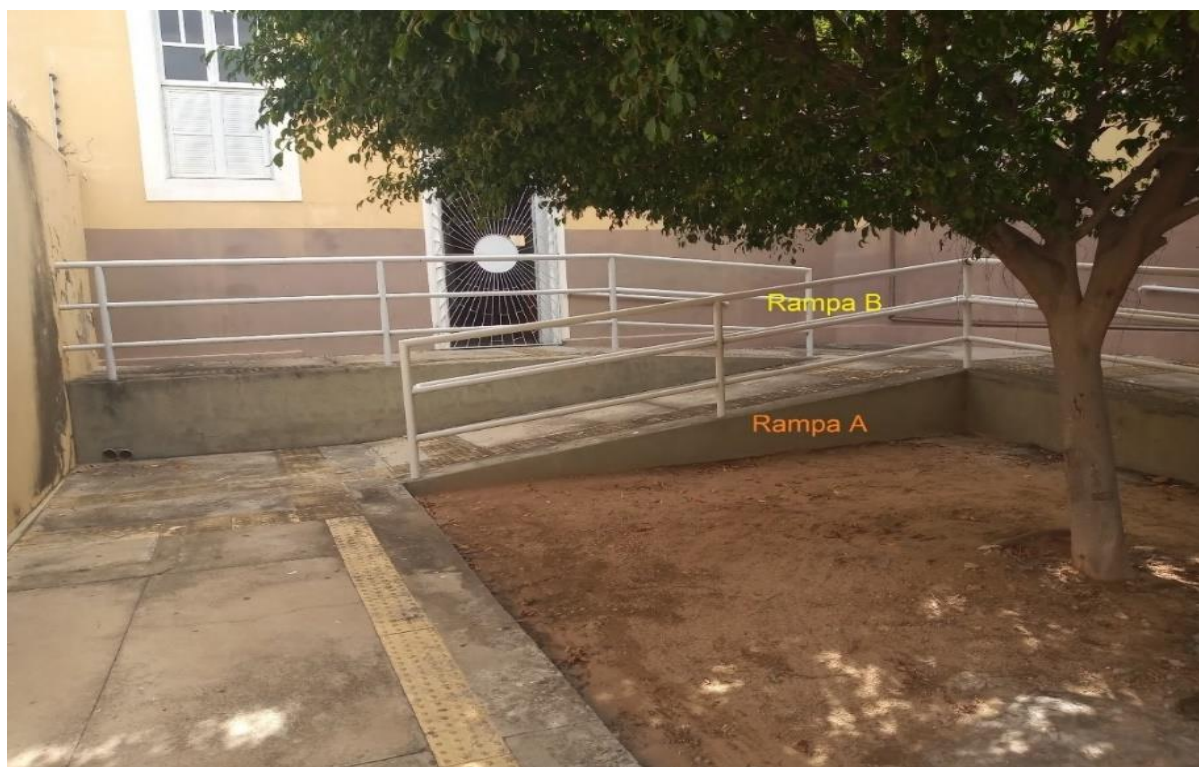
Figura 4: Rampa localizada na lateral esquerda do centro religioso “A”

O acesso das pessoas com cadeiras de rodas fica localizado na lateral (Figura 4) esquerda da Igreja, essa localização específica se deu devido ao desnível do terreno, esse lado é o que conta com menor desnível em relação ao nível do pavimento da via.

A rampa de acesso tem largura de 1,55m, comprimento até o patamar de 4,45m e altura de 0,55m, resultando em uma inclinação de 12,35% nesse primeiro trecho da rampa, a partir do patamar encontramos outra rampa menor que completa o acesso a porta destinada ao público cadeirante com 1,55m de largura, 2,40m de comprimento, altura de 0,20m que estabelece uma inclinação de 8,33%, como a norma traz que em edificações em que reformas são necessárias para as adequações as medidas apresentadas estão em conformidade com a norma NBR 9050/2020, já que para reformas a inclinação passa de 8,33% para 12,50%.

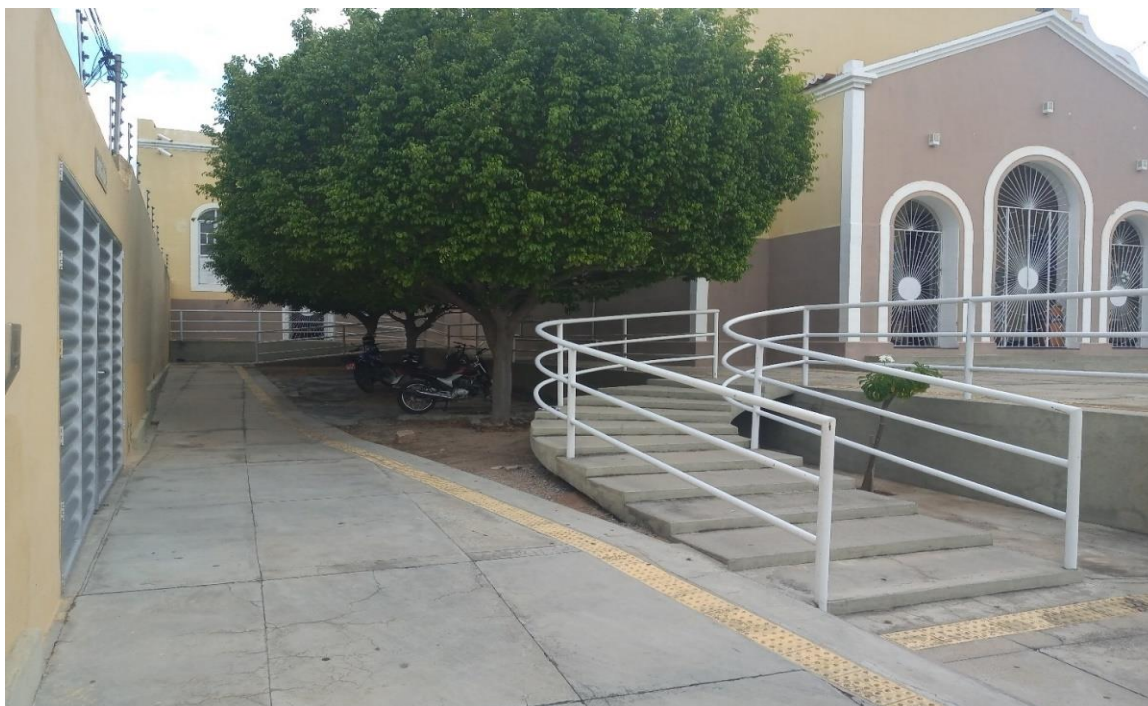
Figura 5: Escadaria localizada na lateral esquerda do centro religioso “A”

As escadarias estão em ambos os lados do edifício com as mesmas medidas e há corrimão e guarda corpo em todo o perímetro devido ao desnível do edifício em relação ao solo para garantir segurança ao público que frequenta o local, as dimensões dos degraus estão em desacordo com a norma e em consequência disso a escada ficou extensa e desconfortável para uso, mesmo para usuários com total capacidade de mobilidade.

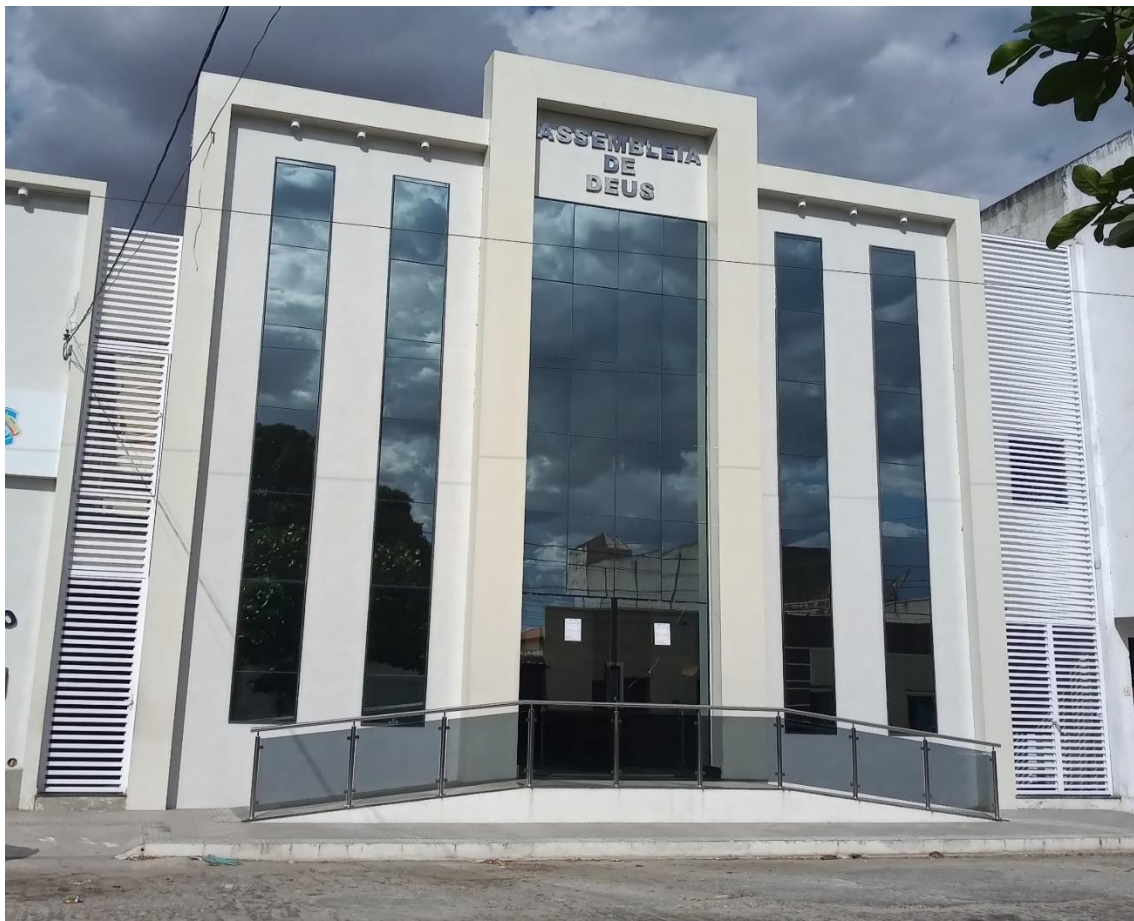
Figura 6: Fachada centro religioso “B”

O centro religioso “B” (Figura 6) fica localizada na região central e concentra grande público evangélico do município, com uma arquitetura moderna passou recentemente por uma reforma estrutural e por uma modernização em sua fachada frontal.

um lado da rampa e com fechamento em vidro. O projeto traz um aspecto visual moderno e agradável mesclando metal, vidro e concreto.

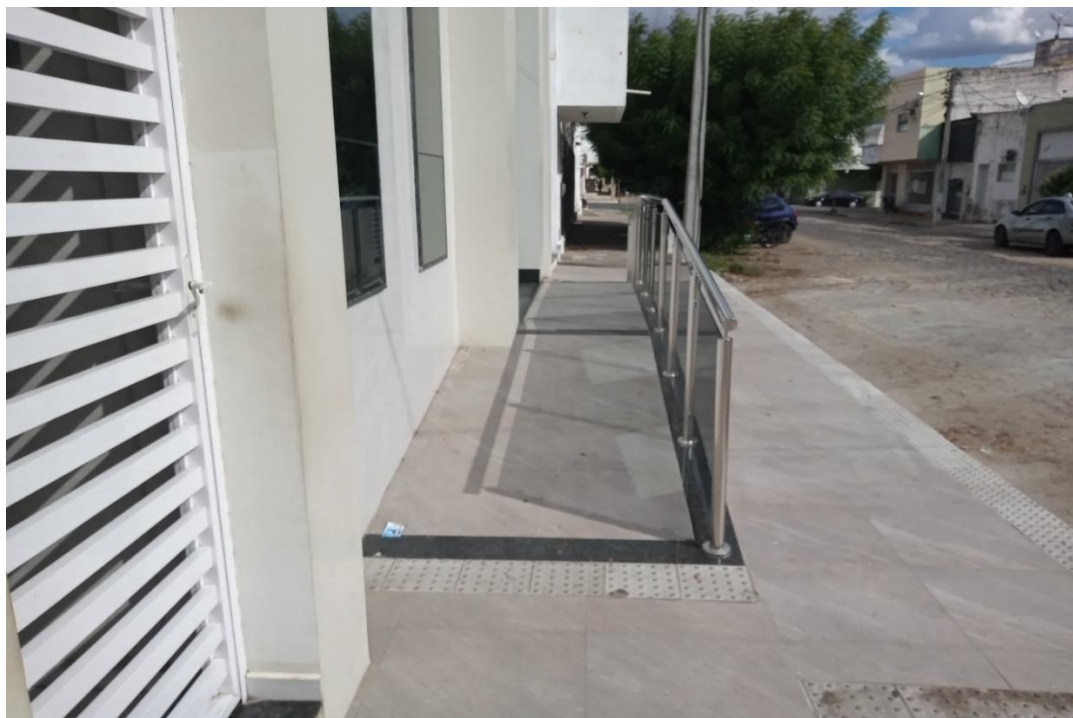
Figura 7: Rampa de acesso do centro religioso “B”

A rampa que dá acesso está sinalizada com piso tátil (Figura 7), apresenta largura de 1,20m, com 3m de comprimento e 0,40m de altura, o que resulta em uma inclinação de 13,33% (Tabela 6), incompatível com a Norma. No patamar da rampa de acesso, observa-se uma coluna de concreto que reduz a largura para 0,90m, comprometendo a adequação à Norma. Entretanto, no item 6.6.2.7 da Norma tem-se que “edificações já existentes, quando a construção de rampas nas larguras indicadas ou a adaptação da largura das rampas for impraticável, as rampas podem ser executadas com largura mínima de 0,90m” (NBR 9050/2015), contudo, nesse caso provavelmente havia condições para que a largura de 1,20m fosse atingida, representando assim um erro de projeto/execução.

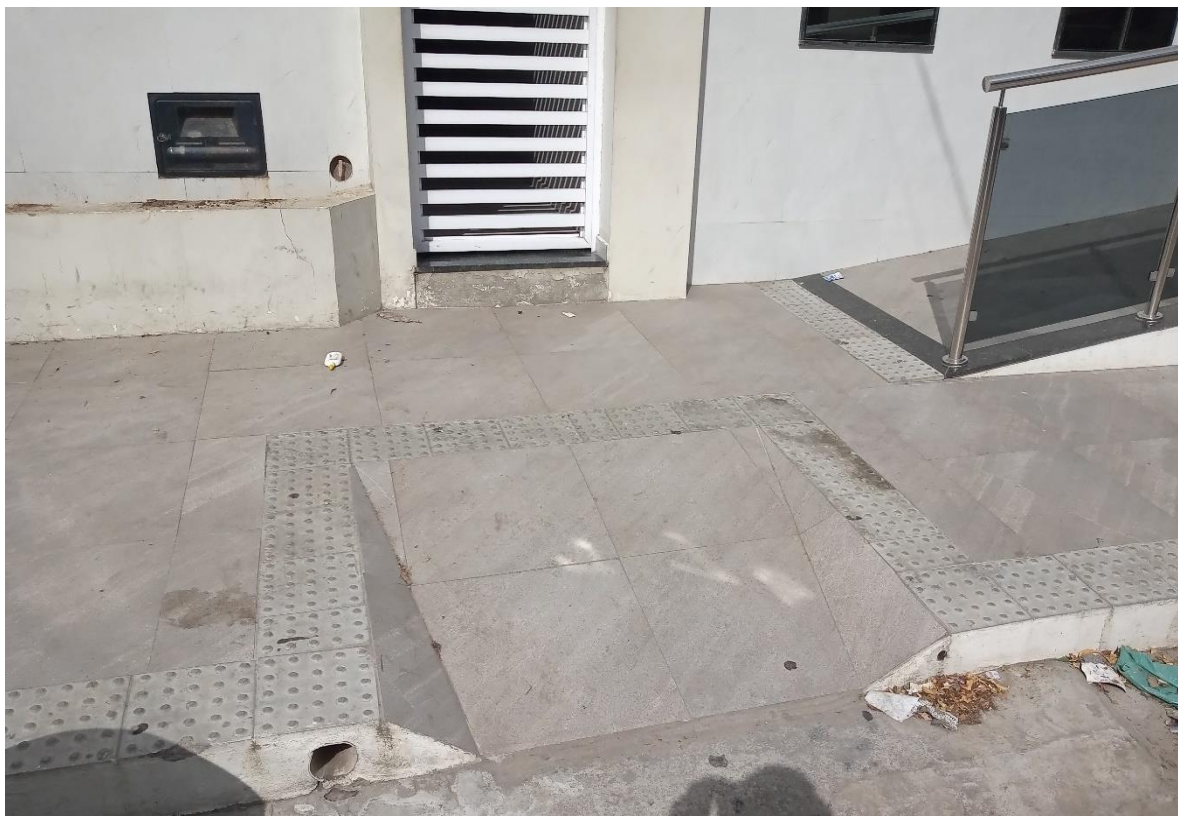
Figura 8: Rampa de acesso do centro religioso “B”

A rampa (Figura 8) que dá acesso ao passeio está fora do padrão estabelecido pela Norma, com inclinação lateral de 15% excedendo os 12,5% máximos, o passeio que deve ter no mínimo 1,20m de largura livre para transito está com 0,70m impossibilitando a passagem de uma pessoa que transite em uma cadeira de rodas, muletas ou andador, a distância entre a rampa que dá acesso ao passeio e a rampa que dá acesso a igreja é de 0,50m, dificultando consideravelmente o trânsito de pessoas que necessitem de qualquer equipamento que auxilie na locomoção.

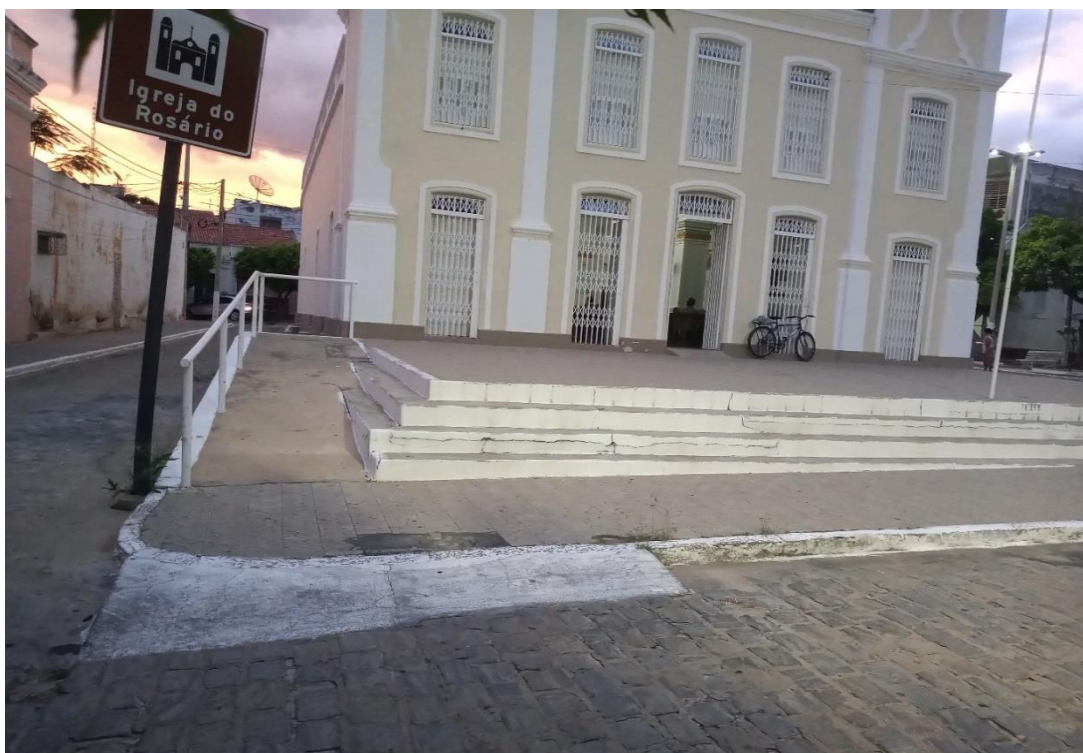
Figura 9: Vista frontal do centro religioso “C”

O centro religioso “C” (Figura 9) está situada na região central onde se situam vários prédios históricos e que estão passando por um processo de adequação no quesito acessibilidade, com um desnível em relação ao pavimento da via de 1,25m, como se trata de um prédio histórico e com um desnível considerável, o acesso ao prédio se dava por meio de escadas e degraus em todas as entradas, para a adequá-lo e torná-lo acessível foi realizada modificação apenas na parte frontal do prédio.

Como observa-se na figura, o passeio foi totalmente substituído pela rampa que dá acesso a parte frontal do edifício, a rampa tem 1,50m de largura, 6,60m de comprimento e 0,95m de altura, com inclinação de 14,39% de inclinação, ficando bem acima dos padrões contidos na norma NBR 9050/2015 (2020), o passeio não conta com sinalização tátil assim como o interior do centro religioso também não é contemplado com esse recurso que a Norma traz, a sinalização sonora e visual também é inexistente no centro religioso.

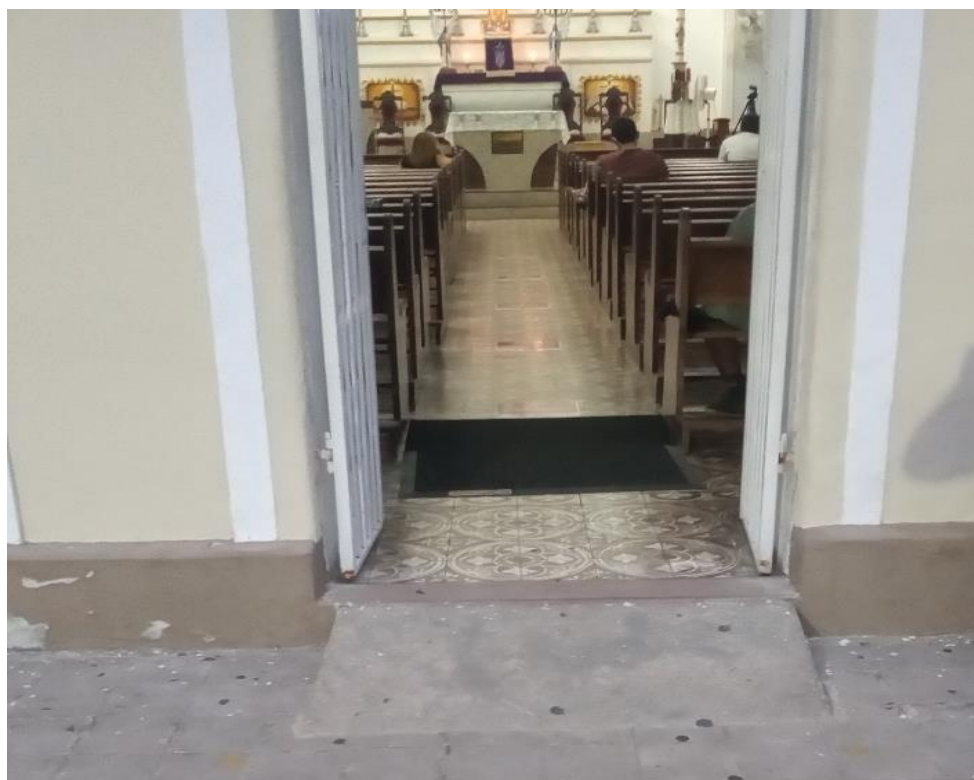
Figura 10: Entrada principal do centro religioso “C”

A porta principal possui 1m de largura e com uma rampa para acesso de cadeirantes, mas no interior da igreja não há local específico para posicionar a cadeira, o prédio é quase que totalmente ocupado por bancos impossibilitando o posicionamento de uma cadeira de rodas de maneira satisfatória e confortável. Cadeiras esportivas que possuem largura de 1m ficam praticamente impossibilitadas de entrar na igreja.

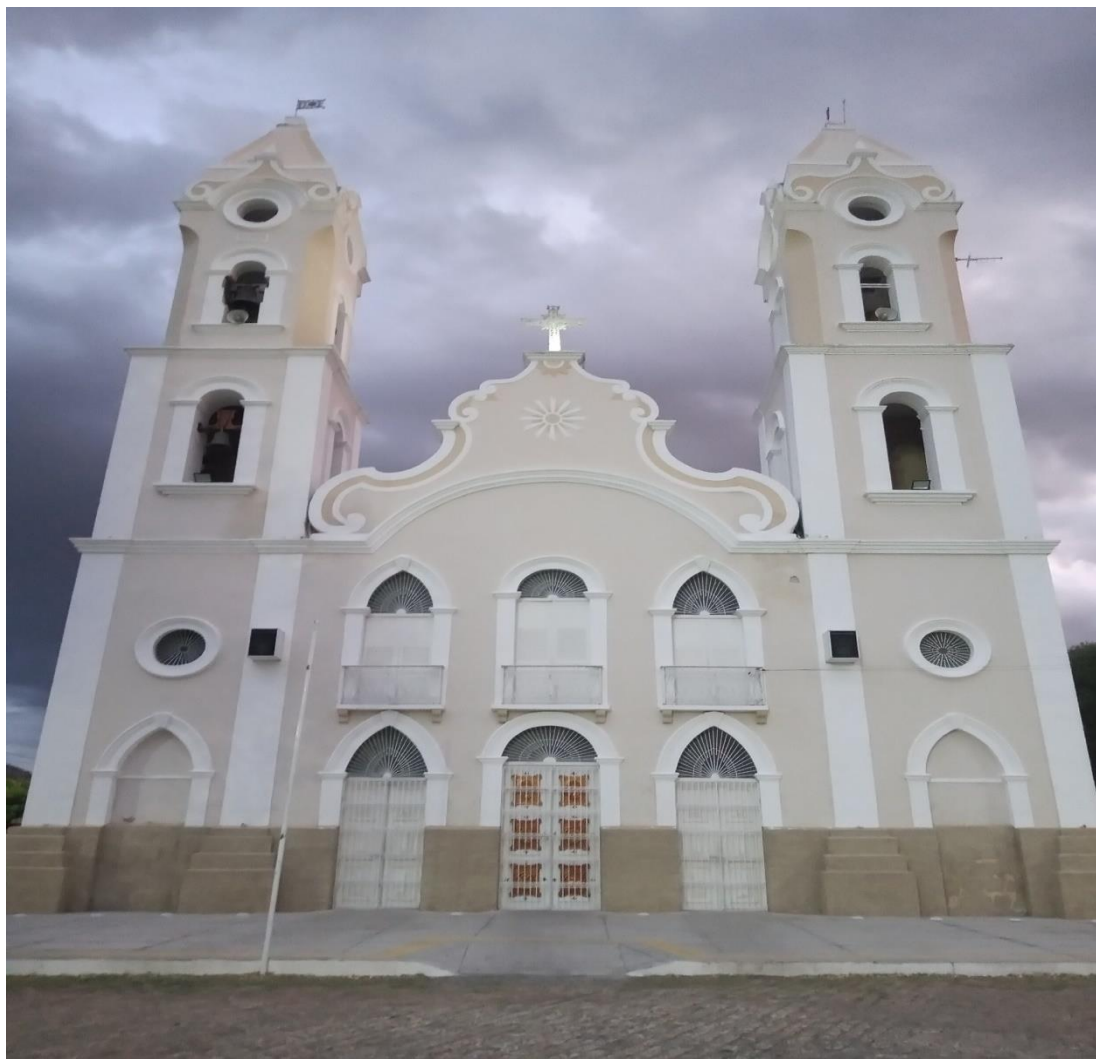
Figura 11: Vista Frontal do centro religioso “D”

O centro religioso “D” (Figura 11) está localizada na região central do município, conservando a arquitetura da época em que foi construída com mudanças e modernizações na parte interna, a catedral não possui desnível em relação ao nível do passeio e na sua parte interna o pavimento também não possui desníveis a não ser na parte do altar, isso facilita na questão da acessibilidade pois todas as portas estão ao mesmo nível do passeio dispensando o uso de rampas e degraus, as portas tem 1,50m de largura (Figura 12) possibilitando a passagem de quaisquer pessoal com auxílio de cadeira de rodas ou qualquer outro equipamento de auxílio.

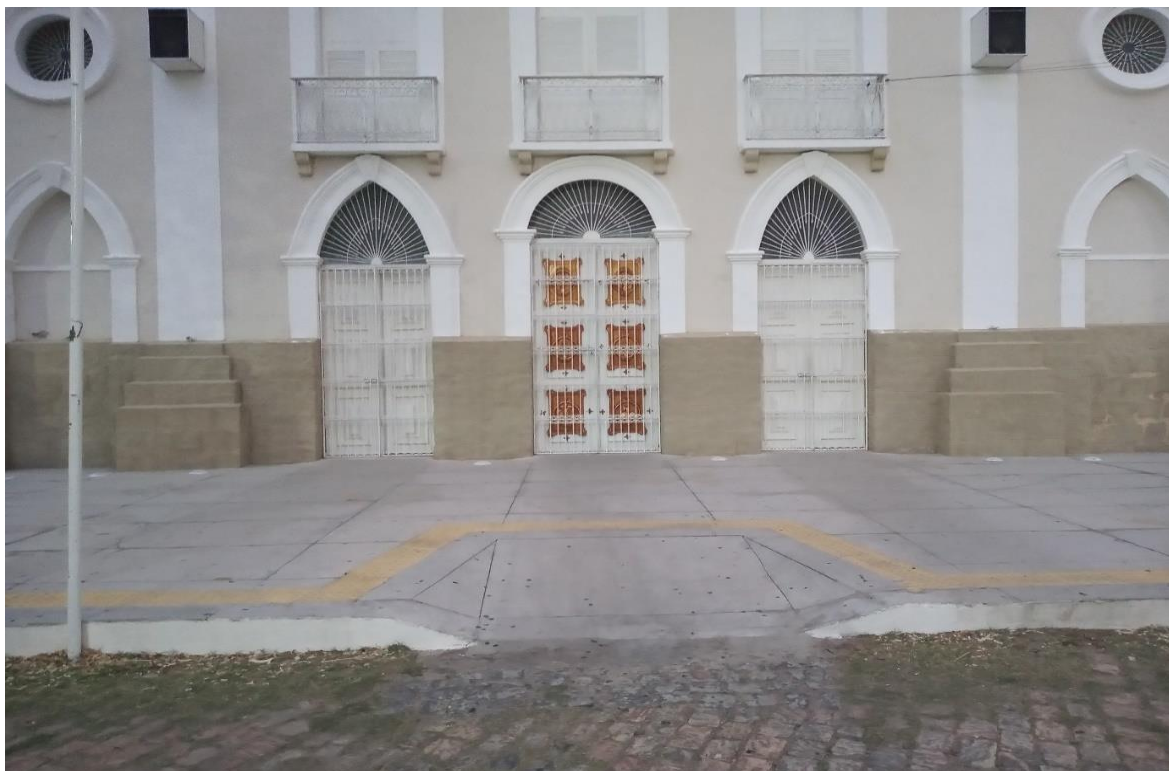
Figura 12: Entrada principal do centro religioso “D”

Todas as entradas estão ao nível do solo e sem barreiras que impossibilitem o acesso ao interior do edifício, para o acesso ao passeio a Igreja dispõe de cinco rampas, todas nos parâmetros da norma NBR 9050/2015 (ou 2020), com inclinação de 8,33% para qualquer lado e com no mínimo 1,20m de passeio em todos os lados, pois o edifício está localizado no meio de uma praça e não possui vizinhos diretos.

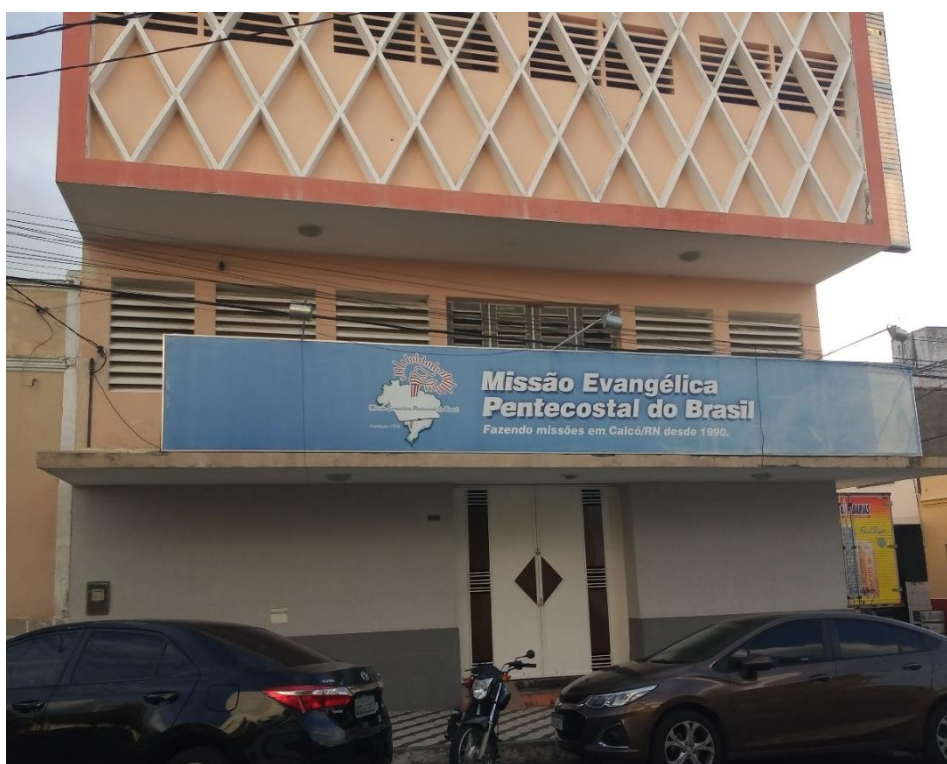
Figura 13: Fachada do centro religioso “E”

O centro religioso “E” (Figura 13) está localizada no bairro Centro e ocupa o edifício onde antes funcionava um cinema, o prédio conta com uma rampa de acesso para pessoas que usam cadeira de rodas com 0,70m de comprimento (Figura 14), 0,85m de largura e altura de 0,30m (Tabela 8) apresentando inclinação de 42,85% ficando inviável para qualquer portador de necessidades especiais o

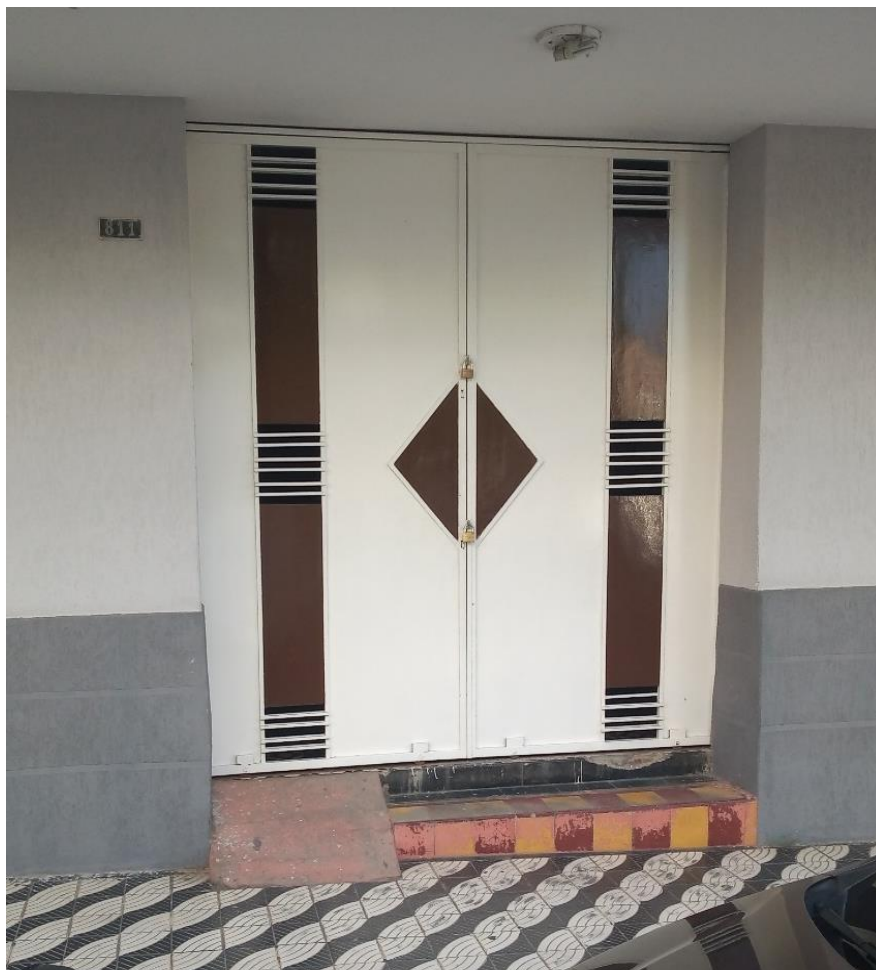
Figura 14: Entrada principal do centro religioso “E”

A porta de acesso frontal tem 2,70m de largura permitindo o acesso com facilidade (Figura 14), mas vale salientar que essas medidas são devido ao cinema que antes ocupava o edifício e não uma medida de adequação para promover a acessibilidade aos portadores de necessidades especiais, os degraus da entrada estão em conformidade com os parâmetros exigidos também devido ao antigo empreendimento que se localizava no edifício; o cinema ocupava o prédio antes do centro religioso, ainda na década de 1970, época onde não existia normas de acessibilidade e todas as características presente no edifício seriam visando uma

melhor acomodação ao público que frequentava o cinema, sem levar em consideração o acesso de portadores de quaisquer tipo de restrição.

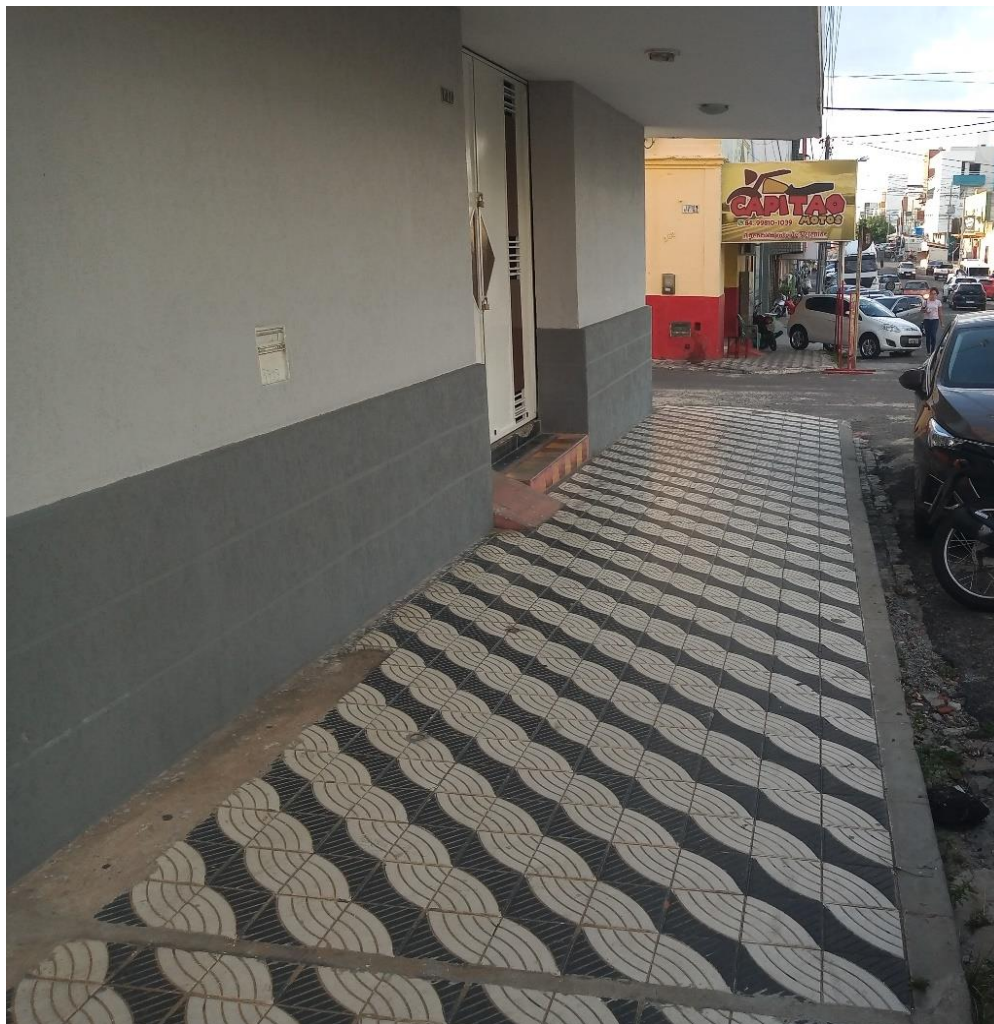
Figura 15: Passeio em frente centro religioso “E”

O passeio público que dá acesso ao centro religioso não tem rampa de acesso (Figura 15) e também não tem sinalização alguma para pessoas com deficiência, o passeio tem o piso escorregadio e não proporciona segurança aos transeuntes, no interior do edifício não há local específico para o cadeirante, ficando a pessoa que necessita do uso de cadeira de rodas alocada nos corredores ou em bancos comuns, como o edifício foi construído para o funcionamento de um cineteatro, conta com dois andares e escadarias para acesso com corrimão em ambos os lados, os espaços entre os bancos são apertados e inviabilizam a locomoção de portadores de deficiência.

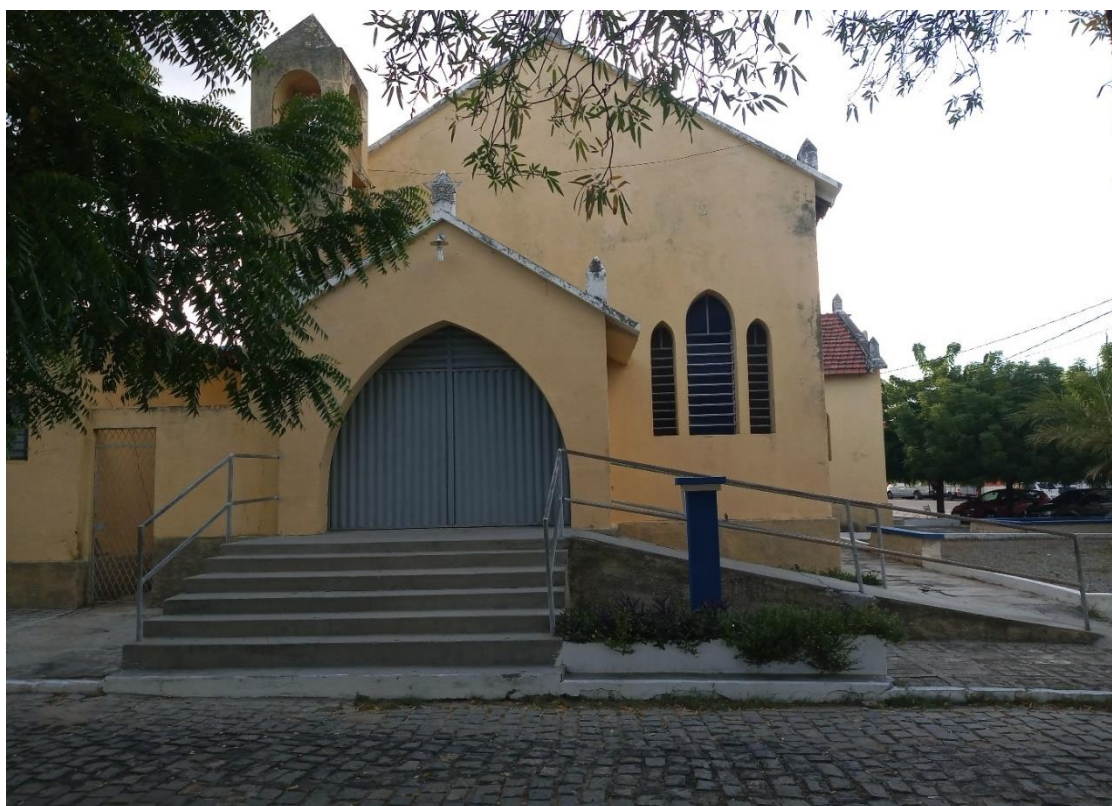
Figura 16: acesso lateral do centro religioso “F”

Com portas de acesso medindo 2,90m de largura, infere-se que o acesso ao interior centro religioso só é dificultado devido a elevada inclinação da rampa, os passeios que circundam a Igreja não possuem rampa de acesso, sendo mais um empecilho para pessoas com deficiência que frequentam o local, o passeio não possui sinalização para deficientes e se encontra bastante deteriorado com buracos e diversos locais com acentuado desgaste favorecendo acidentes para todos os frequentadores independente de sua condição de saúde física ou intelectual.

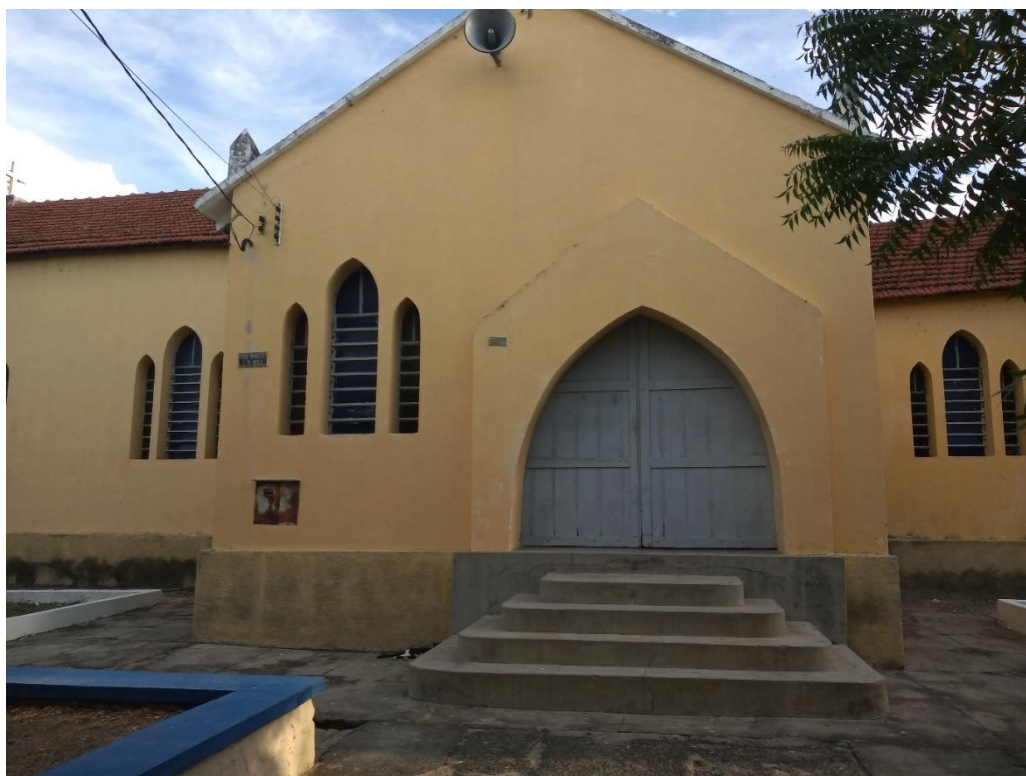
Imagem 17: Entrada principal centro religioso “F”

No acesso principal temos uma escada com degraus (Figura 17), cuja altura é de 0,30m provocando desconforto e dificuldade ao usuário, não há corrimão na entrada principal e nem sinalização para o auxílio ao público que frequenta o centro religioso, na parte interna, como nas demais centros visitadas, não há um espaço destinado a pessoas que usam cadeira de rodas, mas, diferente de algumas igrejas visitadas, há espaço suficiente para pessoas que usam cadeira de rodas serem acomodados e até mesmo para a criação de espaços destinados especificamente a esse fim.
