UNIVERSIDADE FEDERAL RURAL DO SEMI-ÁRIDO  
PRÓ-REITORIA DE GRADUAÇÃO  
CENTRO MULTIDISCIPLINAR DE PAU DOS FERROS  
BACHARELADO EM ENGENHARIA CIVIL

**ANÁLISE ERGONÔMICA EM CANTEIROS DE OBRAS DO MUNICÍPIO PAU DOS  
FERROS/RN**

Monografia apresentada a Universidade Federal Rural do Semi-Árido como requisito para obtenção do título de Bacharel em Engenharia Civil.

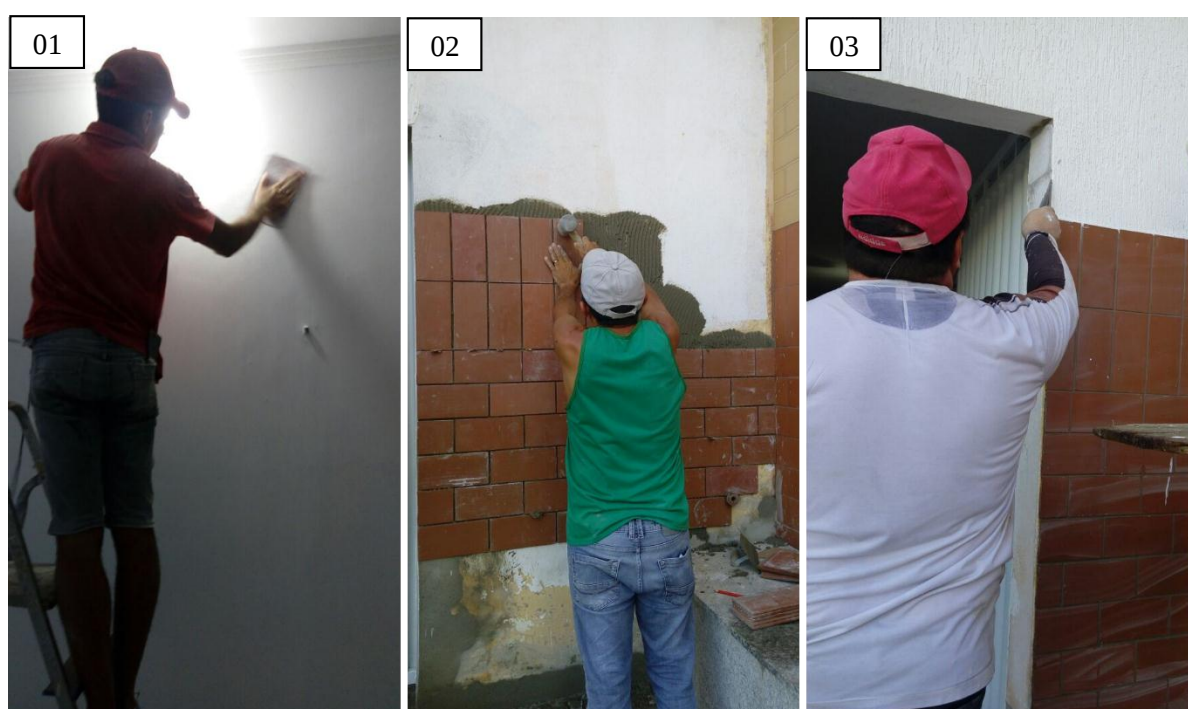
Figura 02 – Atividades analisadas na obra 01

A obra 01 tinha como principal característica a execução de uma reforma, na qual a aplicação de revestimento cerâmico, emassamento das paredes e aplicação de textura eram as principais atividades desenvolvidas. Ao inserir as informações no software utilizado, observou-se que o risco correspondente era baixo e concluiu-se que não seriam necessárias medidas corretivas. A Figura 02 apresenta os registros da atividade.

<sup>1</sup>Emassamento das paredes; <sup>2</sup>Aplicação de revestimento cerâmico; <sup>3</sup> Aplicação de textura

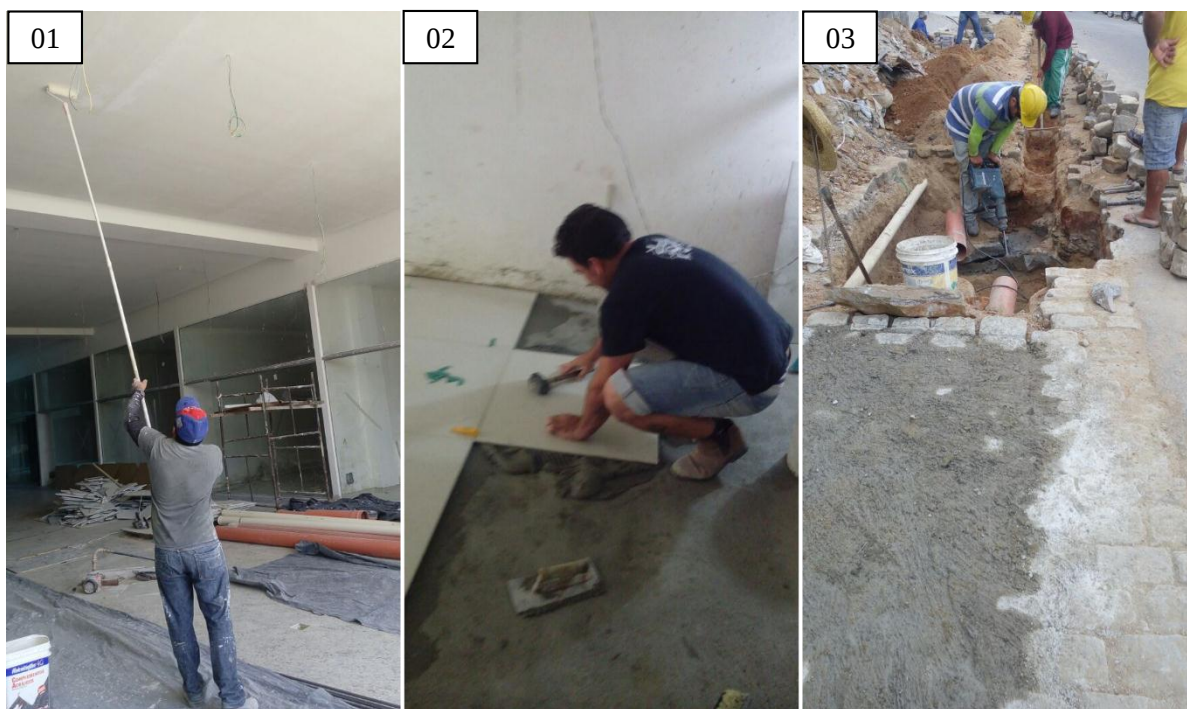
Figura 03 – Atividades analisadas na obra 02

que as demais apresentam risco elevado e demandam por ações corretivas tão logo quanto possível. A Figura 03 retrata as posturas dos trabalhadores na execução dos serviços.

<sup>1</sup>Pintura; <sup>2</sup>Assentamento de piso ; <sup>3</sup> Escavação.

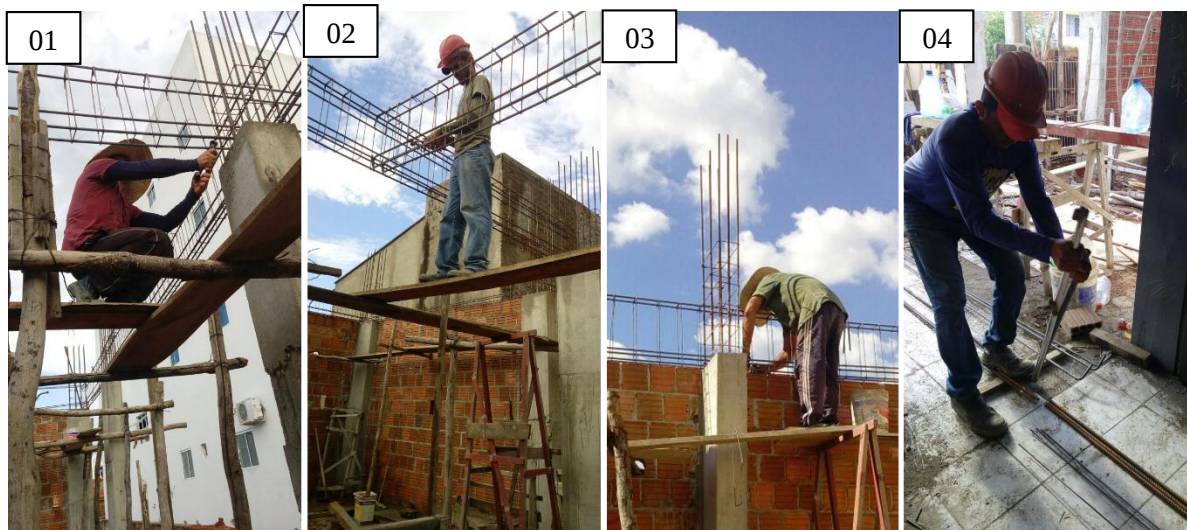
Figura 04 – Atividades analisadas na obra 03

mesmo desempenhando a mesma função podem sofrer uma exposição a níveis de risco distintos. A Figura 04 ilustra as situações observadas.

<sup>123</sup>Montagem da armadura; <sup>4</sup>Corte e dobramento das armaduras.

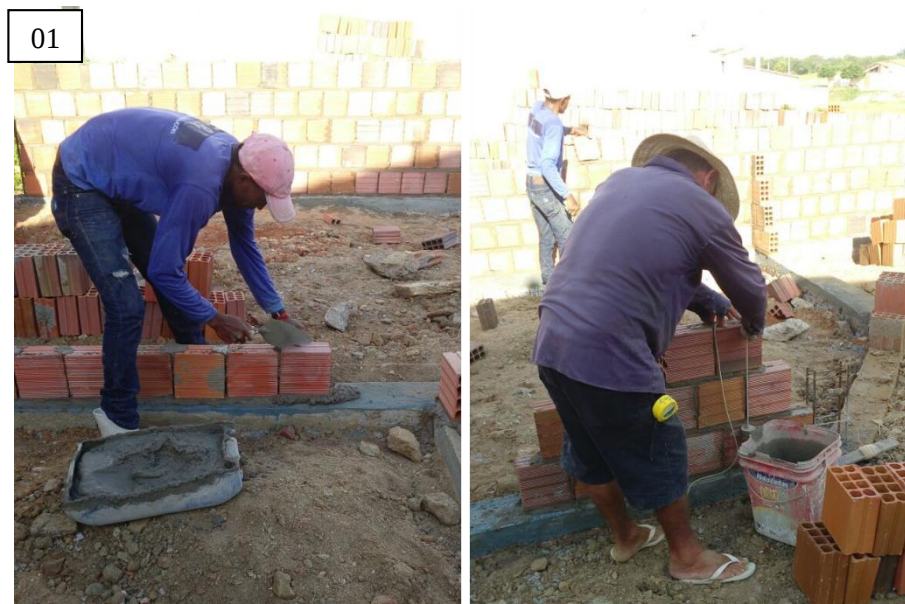
Figura 05 – Atividade analisada na obra 04

<sup>1</sup>Levantamento de alvenaria.

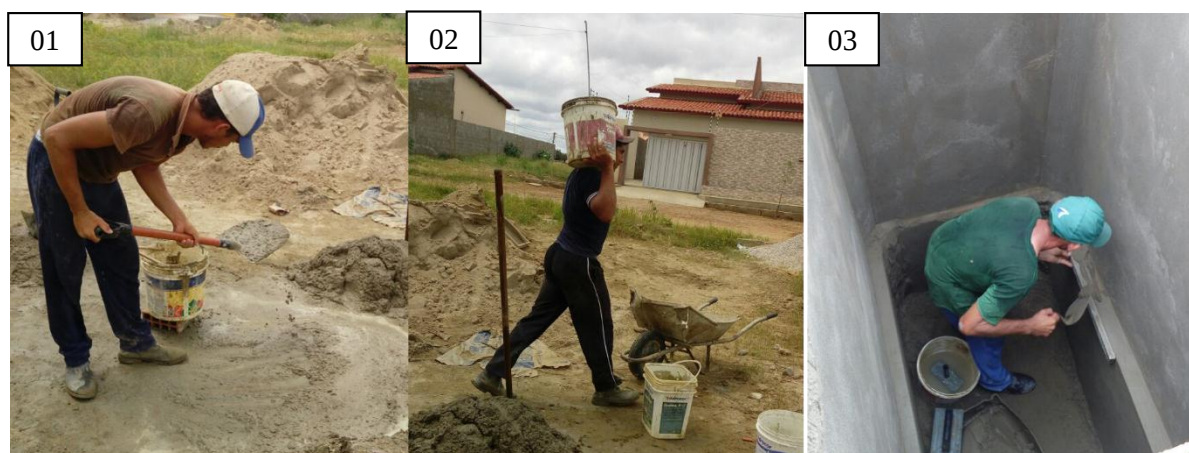
Figura 06 – Atividades analisadas na obra 04

A partir dos aspectos observados, verifica-se que as medidas a serem aplicáveis se relacionam diretamente com a melhora da postura e redução de esforços ao longo da execução das atividades. Neste sentido, a ocorrência de pausas torna-se válida, bem como o uso de outros recipientes de menor volume para o transporte do traço. A Figura 06 mostra o desenvolvimento das atividades.

<sup>1</sup>Preparo do traço; <sup>2</sup>Transporte do traço; <sup>3</sup>Aplicação do reboco.
