# RISCOS OCUPACIONAIS NA MANUTENÇÃO DE UMA USINA FOTOVOLTAICA LOCALIZADA EM UMA INSTITUIÇÃO DE ENSINO SUPERIOR NO SEMIÁRIDO

Myllene Rayane de Lucena<sup>1</sup>; Fabrícia Nascimento de Oliveira<sup>2</sup>

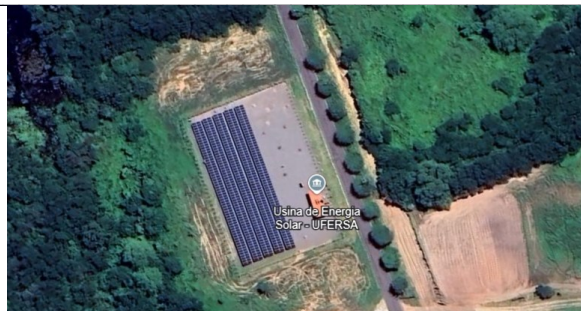
Figura 1. Usina solar Mossoró 02. Fonte: Google Earth (2024).

A usina estudada está localizada em uma área com pouca vegetação, sendo rodeada por algumas árvores, e próxima de uma estrada que facilita o seu acesso, conforme a Figura 1. A ausência de animais de grande porte contribui para a segurança do local, que também é protegido por uma estrutura que limita o acesso não autorizado à usina. A configuração da área em torno dos painéis solares garante a exposição ideal ao sol, sem obstruções significativas, o que favorece a eficiência da geração de energia.

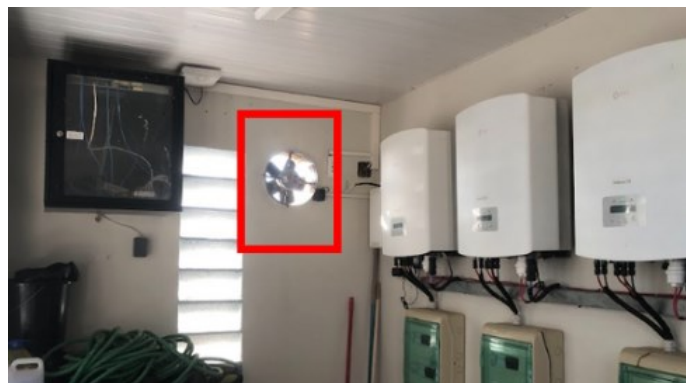
No que se refere aos problemas operacionais, foi informado que, anualmente, o sistema de monitoramento remoto da usina falha devido à falta de sinal *wi-fi* ou a perda da configuração após uma atualização automática de *firmware* de *datalogger*. Esse problema afeta diretamente a eficiência do monitoramento da usina. Em relação às condições ambientais adversas, também foi informado que os inversores têm apresentado superaquecimento, atingindo temperaturas superiores ao limite recomendado pelo fabricante, o que compromete tanto o desempenho dos equipamentos quanto a segurança dos trabalhadores responsáveis pela manutenção. Durante uma visita à usina, foi constatada a instalação de um sistema auxiliar de ventilação forçada na casa dos inversores para melhorar a troca de calor com o ambiente (Figura 2). No entanto, o sistema estava inoperante no momento da coleta de dados.

Figura 2. Sistema auxiliar de ventilação forçada na casa dos inversores. Fonte: Autoria própria (2024).

| Tipo de ocorrência | Descrição do ocorrido | Localização | Ano da ocorrência | Gravidade da ocorrência | Medida adotada |
|---|---|---|---|---|---|
| Condição ambiental adversa | Aquecimento dos inversores | Sala dos inversores | 2017 | Média | Instalação de sistema de ventilação forçada |

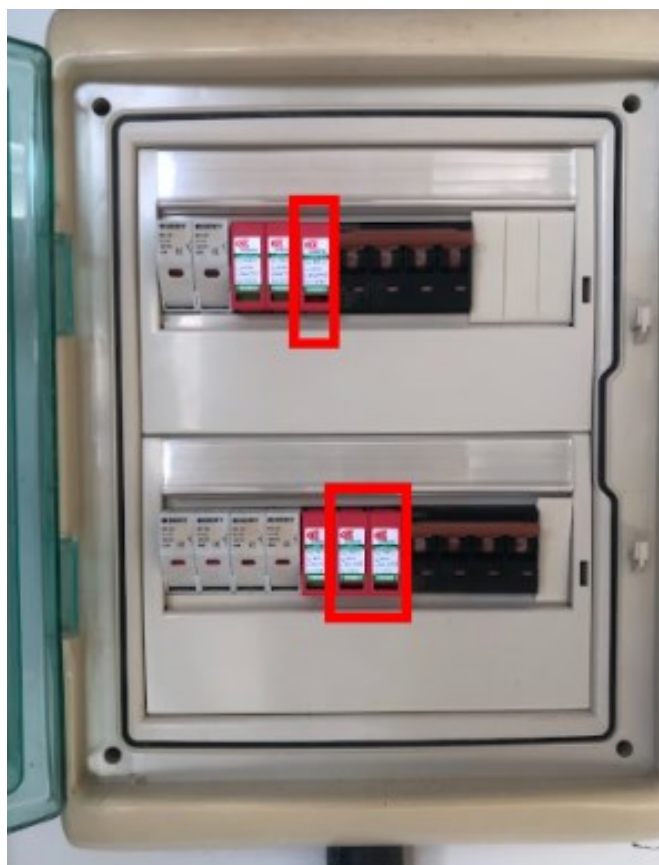
Além disso, outra consequência da falha no monitoramento é a atuação frequente dos Dispositivos de Proteção contra Surtos (DPS), causados por surtos de tensão. Durante a inspeção visual, foi constatado que alguns desses DPS estavam atuados, evidenciando a necessidade do monitoramento e manutenção dos dispositivos, conforme Figura 3.

Figura 3. Quadro de proteção CC do inversor 06 com os DPS atuados. Fonte: Autoria própria (2024).

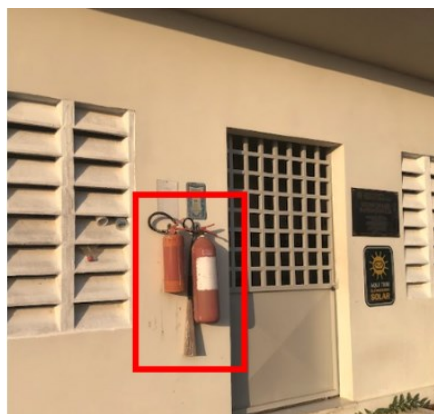
Para a realização dessas atividades, foi informado que os profissionais da manutenção utilizam Equipamentos de Proteção Individual (EPI's), como botas, camisetas de mangas longas, calças compridas, luvas, uso de protetor solar e óculos de proteção. Foi identificado também a presença de extintores, no entanto, durante a visita *in loco*, porém os extintores estavam expostos as condições climáticas, sem nenhum tipo de proteção, conforme Figura 4. De acordo com a norma brasileira 12693, na seção 5.4.4.6.1, os extintores portáteis devem ser posicionados em abrigos protegidos contra intempéries.

Figura 4. Extintor de incêndio exposto a condições de intempéries. Fonte: Autoria própria (2024).

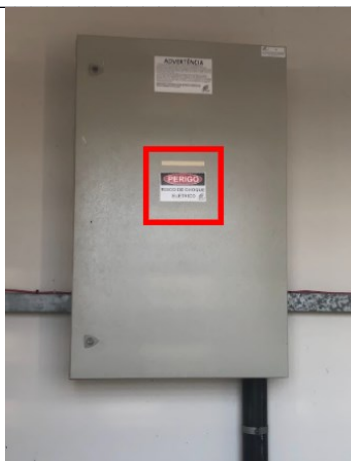
Verificou-se também no local a presença de sinalização de advertência sobre o risco de choque elétrico no quadro de proteção de corrente alternada (CA), conforme apresentado na Figura 5.

Figura 5. Sinalização de advertência sobre o risco de choque elétrico do quadro de proteção CA. Fonte: Autoria própria (2024).

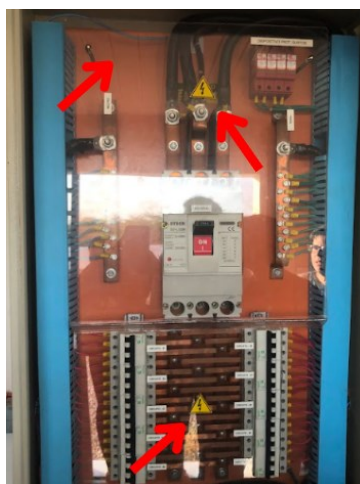
Observou-se também no local a presença de uma barreira de acrílico que protege as partes energizadas, evitando que o trabalho entre em contato com as partes energizadas do quadro de proteção CA. Pode-se observar também que existia na barreira de acrílico duas placas de sinalização indicando o “risco de choque elétrico” (Figura 6).

Figura 6. Barreira de acrílico que protege as partes energizadas do quadro de proteção CA. Fonte: Autoria própria (2024).
