**ESTUDO AVALIATIVO DA CORROSÃO NA CENTRAL DE TRATAMENTO E  
DISTRIBUIÇÃO DE ÁGUA DO SÍTIO BARRO VERMELHO ZONA RURAL DA  
CIDADE DE POTIRETAMA-CE**

Trabalho de Conclusão de Curso apresentado ao curso de Bacharelado em Ciência e Tecnologia da Universidade Federal Rural do Semi-Árido – UFERSA, como requisito parcial para obtenção do título de Bacharel em Ciência e Tecnologia.

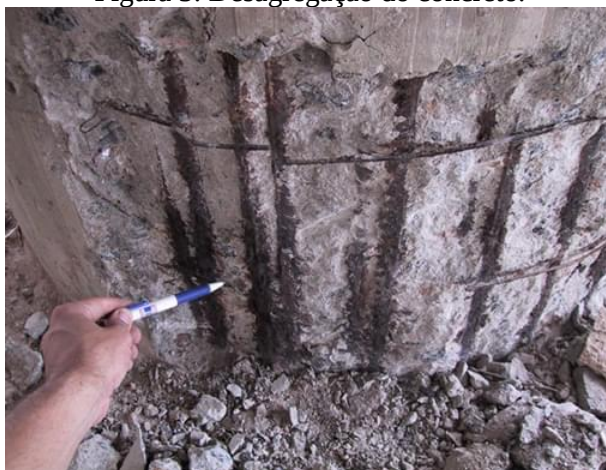
Figura 3: Desagregação do concreto.

Os principais fatores que provocam a existência da corrosão nas estruturas de concreto são a desagregação do concreto devido a processo físico-mecânico e também a degradação devido ao processo físico-químico. O processo físico-mecânica está associado a dois problemas: a desagregação conforme a Figura 3, que devido ao contato do concreto com gases, líquidos e partículas ocasionam a erosão, cavitação e abrasão (ARAÚJO, 2013).

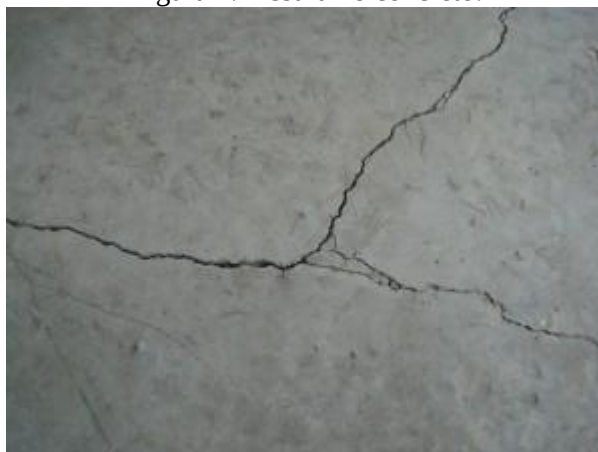
Figura 4: Fissura no concreto.

E o outro problema é a fissura, que pode ser observada na Figura 4. A fissura é causada por variações térmicas, sobrecargas e vibrações na estrutura (ARAÚJO, 2013).

Segundo Araújo (2013), uma vez que a estrutura apresenta uma fissura, esta independente da origem ou do tamanho, irá facilitar a penetração de agentes agressivos, assim possibilitando a corrosão da armadura no interior do concreto. Observa-se na Figura 5 o processo do ataque de agentes agressivos.

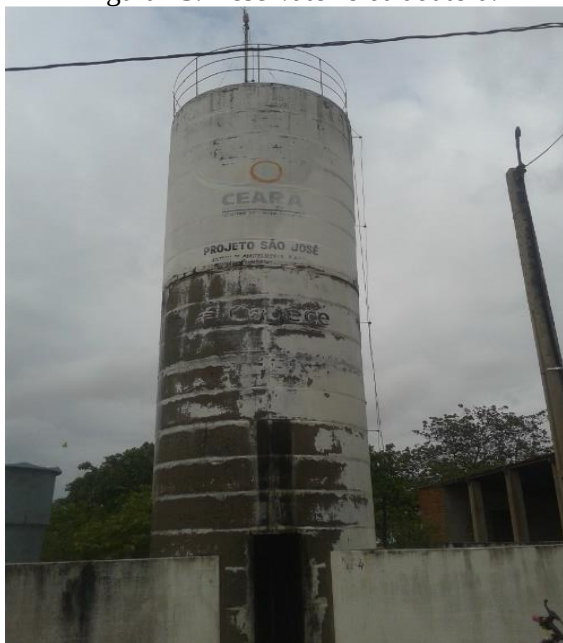
Figura 13: Reservatório da adutora.

A adutora apresenta um reservatório constituído de anéis de concreto pré-moldado, tendo assim um formato cilíndrico, e o mesmo possui o volume de aproximadamente 48,5 mil litros. A Figura 12 apresenta a imagem do reservatório da adutora.

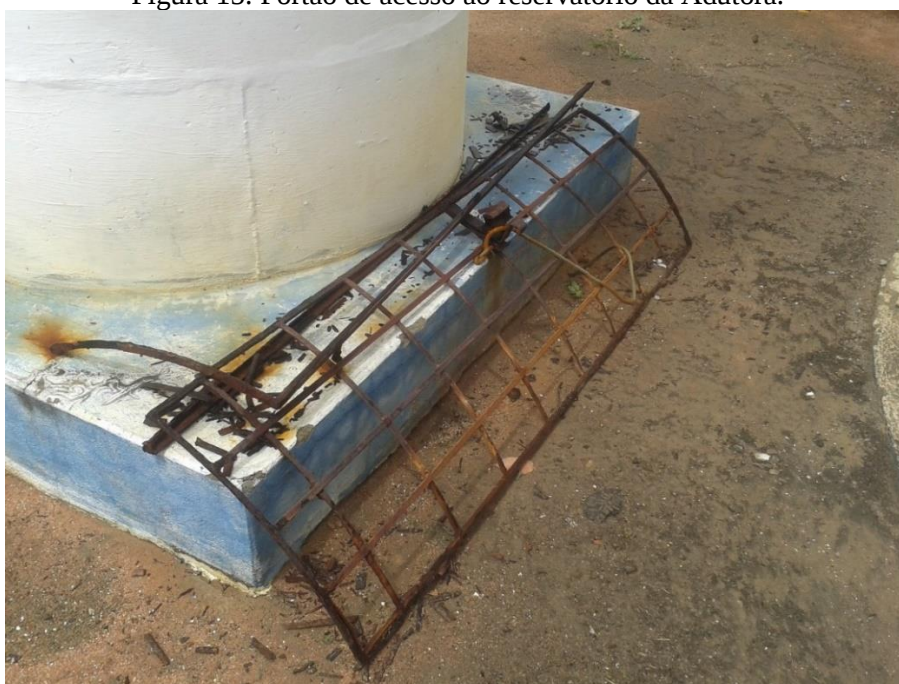
Figura 15: Portão de acesso ao reservatório da Adutora.

O portão de Ferro apresenta, no mínimo, dois tipos de corrosão: a corrosão uniforme, por ser observado o óxido por toda a superfície do objeto, e também a corrosão por placas, visto que a o desprendimento de fragmentos do material que compõe o objeto, segundo Gentil (2011). A Figura 15 apresenta a imagem do portão de acesso.

O portão está exposto a condição atmosférica. Então o meio corrosivo é o ar, embora por se tratar de uma adutora existe também a presença de água/umidade. De acordo com Serra (2014), o mecanismo de corrosão neste caso é o eletroquímico.

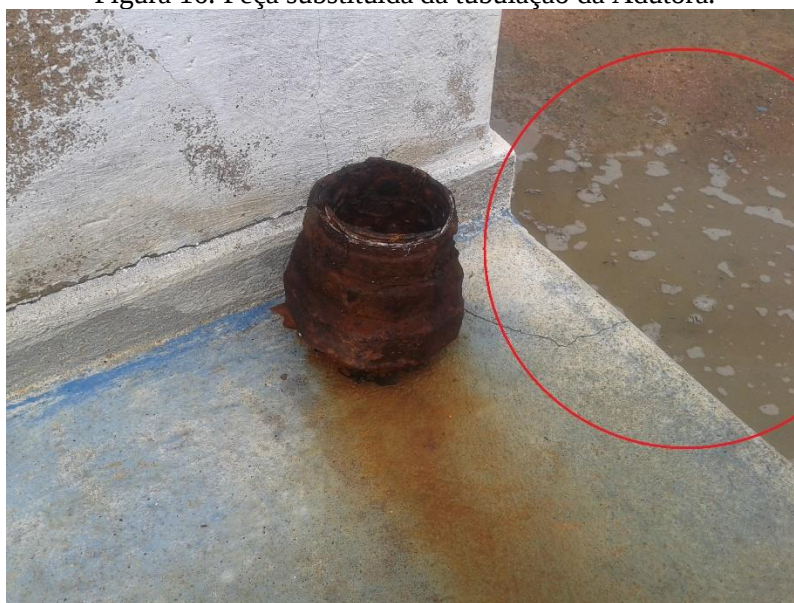
Figura 16: Peça substituída da tubulação da Adutora.

A Figura 16 apresenta a imagem de uma peça que foi substituída de alguma parte da tubulação, pois a mesma não atendia mais a sua função. Pode ser percebida na peça a presença de corrosão uniforme e também corrosão por placas. Sabe-se que o meio é o principal fator para a ocorrência do fenômeno corrosivo. Neste caso, é possível notar que o meio é a atmosfera juntamente com a presença de muita umidade foi o que levou a peça a seu estado final.

A presença de umidade no ambiente é comprovada ao observar a Figura 16, nota-se uma poça de água ao lado da peça oxidada, decorrente possivelmente de vazamentos de tubulações ou mesmo do reservatório. É possível verificar o processo de formação de Hidróxido de Ferro (III), que ocorre devido a interação do Hidróxido de Ferro (II) com o ambiente, que na maioria é o ar atmosférico que apresenta o Oxigênio, e também com a interação com a água.

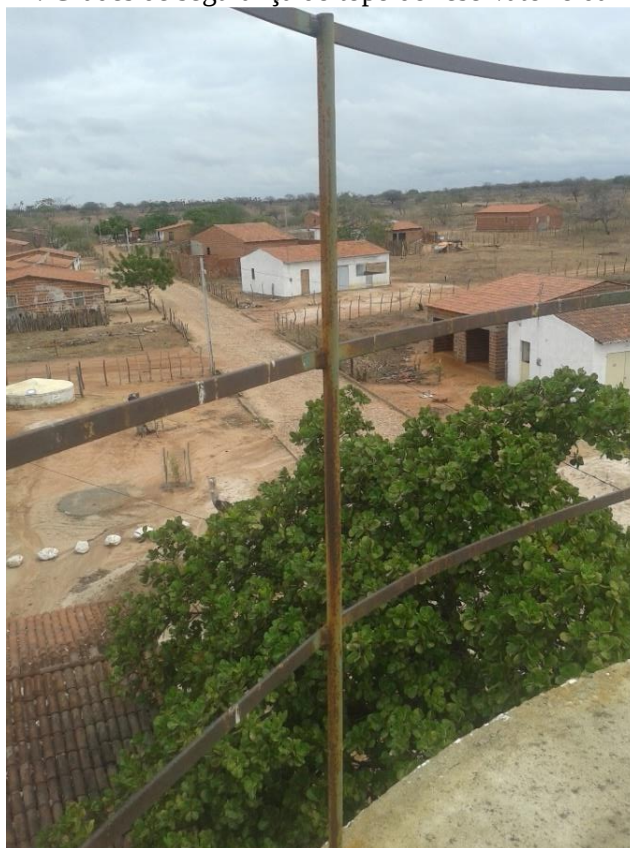
Figura 17: Grades de segurança do topo do reservatório da Adutora.

Neste caso, deve ser levado em consideração os fatores climáticos como a temperatura e a incidência do sol. Na Figura 17, é possível verificar a presença de fezes de pássaros e, nessas fezes, podem haver substâncias agressivas ao metal, como sais e uréia, por exemplo.

Na grade é possível realizar a limpeza do produto da corrosão e, em seguida pode ser aplicado o revestimento por meio de uma tinta normal ou uma tinta que apresente em sua composição um metal mais reativo que o Ferro.

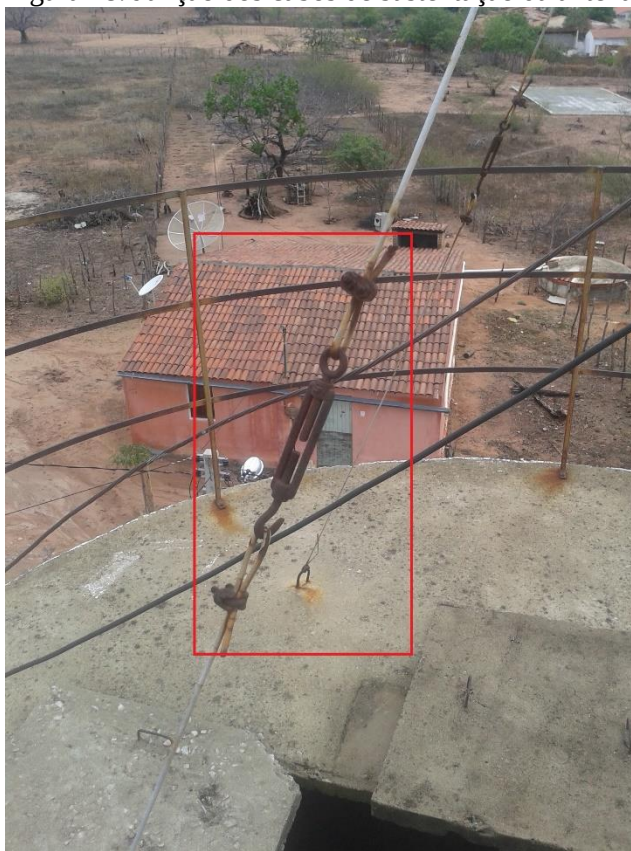
Figura 18: Junção dos cabos de sustentação da antena.

A Figura 18 apresenta os cabos de sustentação da antena de sinalização do reservatório. Nota-se a corrosão uniforme na junção dos cabos, podendo ser resultado do ataque do meio atmosférico. O mecanismo de corrosão neste e na maioria dos casos é eletroquímico, pois a corrosão ocorre por meio de reações redox, de troca de elétrons, o Ferro reage com o Oxigênio da atmosfera, formando o Óxido de Ferro.

Para a junção dos cabos é possível haver o revestimento do material por meio de uma tinta que pode ou não haver na sua composição um metal mais reativo. Deste modo, a tinta irá impedir a penetração do Oxigênio, impedindo a oxidação do Ferro.

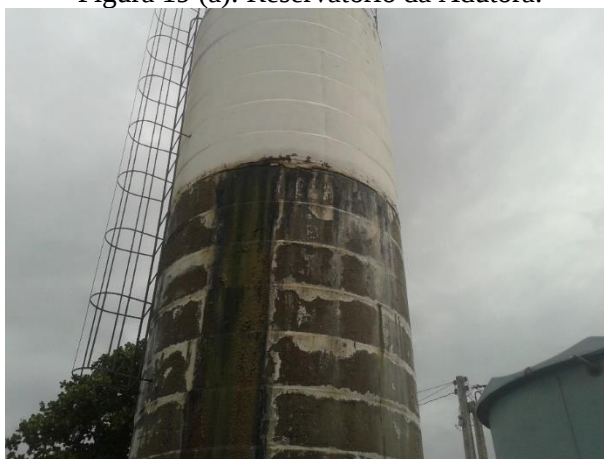
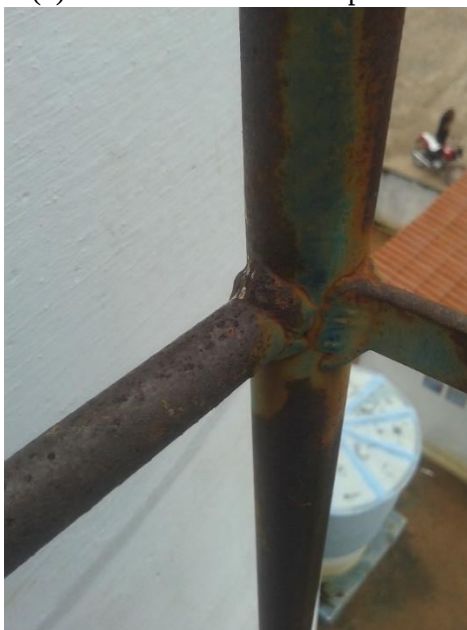
A escada de acesso representada nas Figuras 19 (a) e (b) apresentam corrosão uniforme, visto que é perceptível o produto da corrosão por toda a superfície do material. A escada representada na Figura 19 (b) apresenta também início da corrosão do tipo puntiforme, pois nota-se pequenos orifícios um com uma profundidade relevante. Além desses dois tipos de corrosão, é possível perceber um outro tipo, a corrosão em torno do cordão de solda, que devido a temperatura empregada no processo de soldagem compromete a estrutura do material. O processo neste caso também é eletroquímico, como o meio é o atmosférico e há a interação do metal e o oxigênio, ocorre a corrosão.

Figura 19 (a): Reservatório da Adutora.

Figura 19 (b): Escada de acesso ao topo do reservatório.

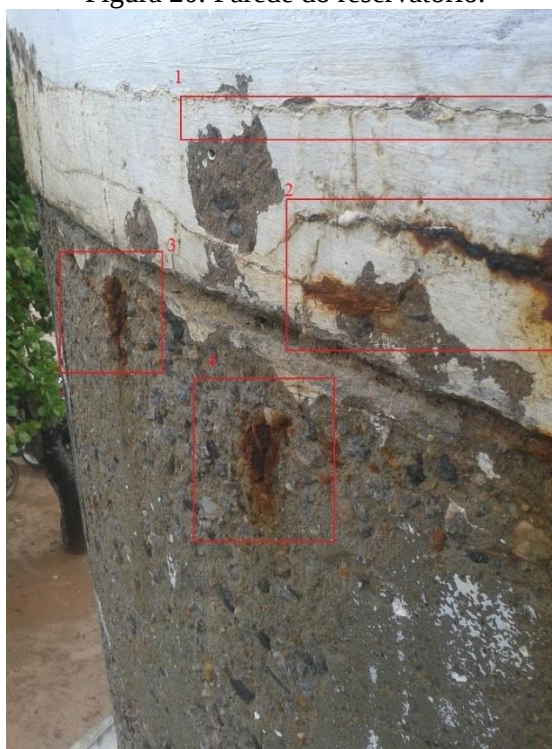
Figura 20: Parede do reservatório.

A Figura 20 representa a parede do reservatório da adutora, que como pode-se observar na imagem, apresenta ocorrência de trincas e a desagregação do concreto, sendo possível afirmar que a armadura de aço do concreto está em processo de corrosão. Isso é evidenciado pela presença da substância laranja-avermelhada (ferrugem) que escoa do interior da parede do reservatório.

O processo de corrosão envolvendo o concreto é bastante complexo, esse fenômeno, de acordo com Araújo (2013), é de difícil identificação. Apenas quando a estrutura apresenta anomalias é que se percebe a corrosão, como no caso da parede do reservatório.

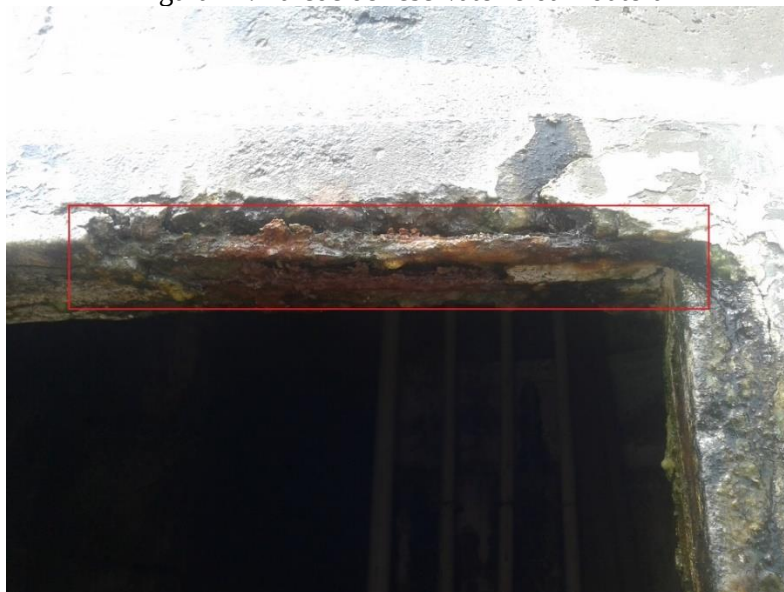
Figura 22: Parede do reservatório da Adutora

Ver-se ainda que a corrosão se apresenta em um estado bastante avançado. É possível identificar a corrosão por placas, possivelmente decorrente do processo contínuo de oxidação.

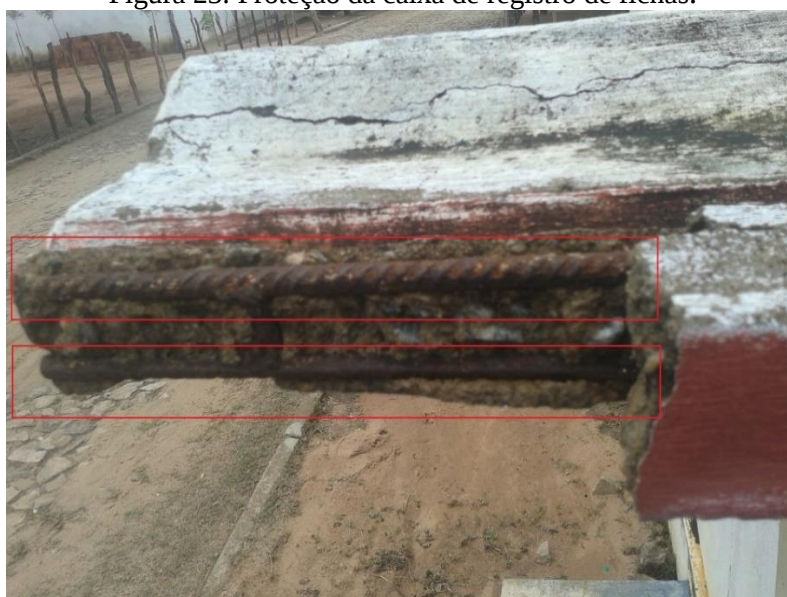
Figura 23: Proteção da caixa de registro de fichas.

Na Figura 23 a seguir é possível identificar fissuras e desagregação do concreto, ainda é possível ver que existe a exposição no Ferro no interior do concreto. Percebe-se que há a corrosão uniforme no vergalhão dessa armadura.
