**MANIFESTAÇÕES PATOLÓGICAS NA ESCOLA MUNICIPAL DR. PEDRO  
AMORIM- ASSU/RN**

Monografia apresentada a Universidade  
Federal Rural do Semi-Árido como  
requisito para obtenção do título de  
Bacharel em Ciência e Tecnologia.

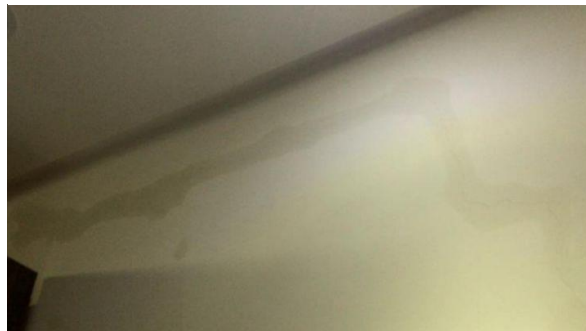
A infiltração é um problema que estar junto com a umidade. Ocorre devido á penetração de água em uma área edificada que é causada pela umidade, surge por meio de vazamentos, trincas e outros defeitos. Os primeiros sinais que surge de uma infiltração é o aparecimento de machas, fungos e bolhas na edificação. Na Figura 2, apresenta danos causados pela umidade e infiltração.

Figura 2- Danos por umidade e infiltração

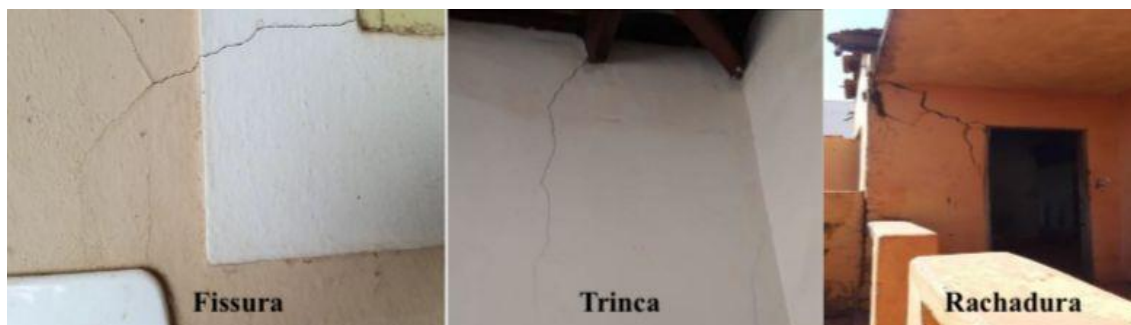
As fissuras podem ser consideradas problemas superficiais, de menor gravidade e com soluções relativamente simples. No entanto, com o tempo, podem evoluir e se transformar em um problema mais sério, como as rachaduras, que tem origem nas fissuras. Embora as fissuras sejam um problema inicial e menos complexo, elas servem como um sinal de alerta. Como mostrado na Figura 3, as trincas, por sua vez, são significativamente maiores que as fissuras, apresentando aberturas com maior espessura e profundidade (Ferreira e Lobão, 2018).

Figura 3- Fissuras, trincas e rachaduras

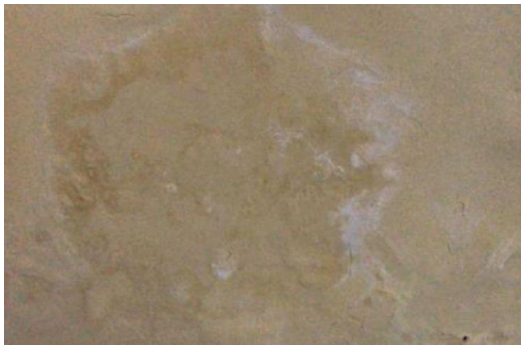
A eflorescência, é um tipo de manifestação patológica muito comum nas edificações, surge com a presença dos sais pela reação da água com a argamassa. Podemos ver na Figura 4, a eflorescência em uma edificação é dita como um problema estético pelo desgaste dos materiais e a umidade, mostrando manchas (Fernandes et al., 2018).

Figura 4- Eflorescência na parede

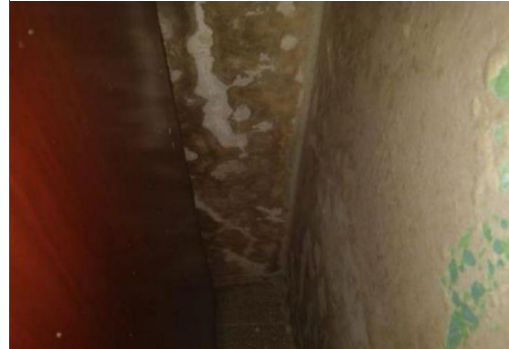
O bolor surge através de microrganismos que é conhecido como fungos filamentosos, identificamos a presença deles por aparecimentos de manchas pretas, marrom e verde, como mostra na Figura 5. Mas em casos comuns aparece machas claras, brancas ou amarelas (Sobrinho, 2018).

Figura 5- Bolor e Eflorescência no interior da casa

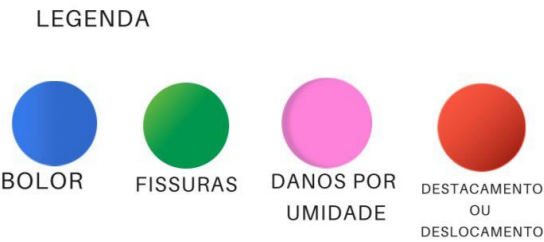
Figura 11- Legenda dos mapas de danos da Escola Municipal Dr. Pedro Amorim

O mapa de danos foi desenvolvido a partir da análise das patologias identificadas, destacando as áreas que necessitam de reparos e manutenções. A partir dessa análise, foi possível propor medidas que visam tanto à prevenção de novos danos quanto à otimização dos recursos necessários para as intervenções. Dessa forma, o mapa se torna uma ferramenta essencial para a definição das ações corretivas mais adequadas.

Entre as manifestações patológicas detectadas durante as visitas técnicas, destacam-se a presença de umidade, destacamentos de revestimentos em áreas internas, bolor e fissuras. Esses problemas foram devidamente analisados e mapeados, permitindo uma visão abrangente e objetiva sobre o estado da edificação e suas necessidades de reparo.

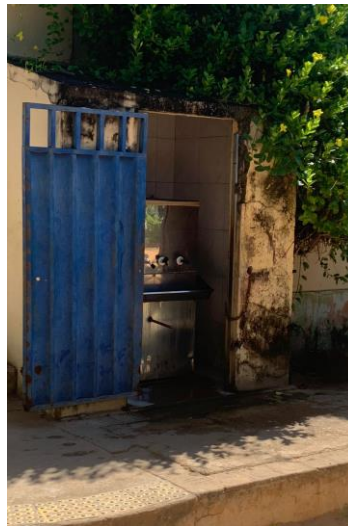
Bolor são problemas que surgem com frequência em uma edificação, pela umidade. Sendo muito fácil para identificar, pois elas são como manchas escura, preta e esverdeada. Na Figura 12, pode-se ver na parede onde fica o bebedor a presença de bolor. A principal solução seria a realização de manutenções, para saber de onde estar escorrendo a água e causando o bolor.

Figura 12- Imagem na parede das salas onde fica o bebedor

O estudo realizado na Escola Municipal Dr. Pedro Amorim, identificou diversas manifestações patológicas, como bolor, eflorescência, danos por umidade, fissuras e destacamentos, que comprometem a integridade da edificação. Para prevenir e corrigir esses problemas, é essencial adotar um plano de manutenção regular e monitoramento da infraestrutura. No caso do bolor e da eflorescência, a principal medida preventiva é o controle da umidade, por meio da identificação e correção de vazamentos e infiltrações. Manutenções periódicas nos sistemas de drenagem e impermeabilização das áreas vulneráveis são fundamentais para evitar o acúmulo de umidade.

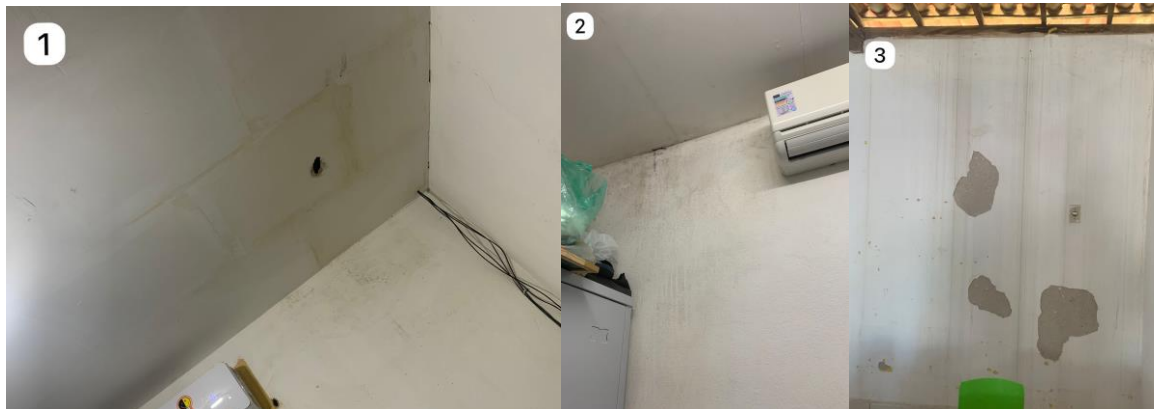
Danos por umidade são falhas estruturais que aparecem com frequência em uma edificação, causado por água e manchas. Essa patologia é dita como degradação, pois ela mostra os seus sinais na edificação sobre os materiais, infiltrando em rachaduras e enfraquecendo os revestimentos da estrutura. Na Figura 13, mostra os danos causados por umidade.

Figura 13- (1) Imagem de umidade na direção. (2) Imagem na secretaria. (3) Sala de aula.

Quanto aos danos por umidade, a prevenção envolve o uso de materiais impermeabilizantes adequados, além de reparos em trincas e rachaduras que possam permitir a entrada de água. Já para as fissuras, é crucial identificar as causas estruturais ou relacionadas à qualidade da construção. A correção pode incluir o uso de materiais de reparo adequados e reforço estrutural, conforme necessário, para evitar agravamento dos danos.

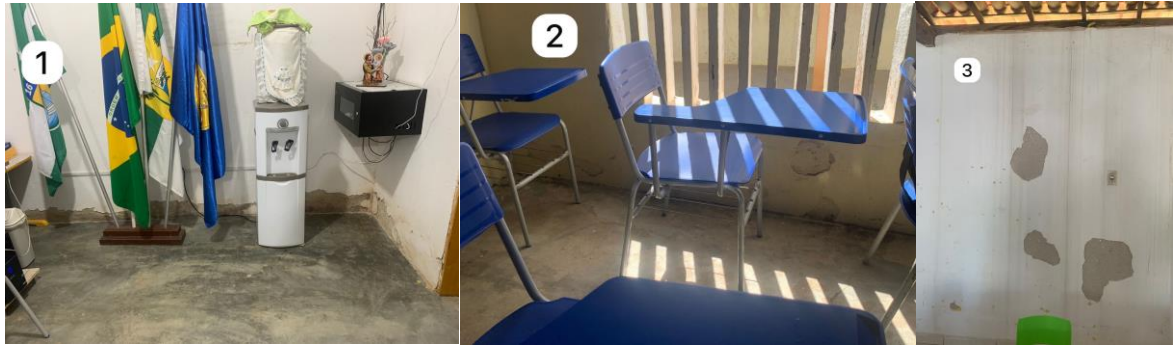
Destacamento ou deslocamento são problemas comum que surgem em paredes e tetos, sendo mostrada por pinturas ou rebocos, como pode- se ver na Figura 15. O destacamento por pintura pode ser pela umidade provocando reações de deslocamento e por produtos que não é de qualidade.

Figura 15- (1) Imagem de deslocamento na recepção. (2) e (3) Salas de aula

Por fim, o destacamento ou deslocamento de rebocos e pinturas pode ser prevenido com o uso de materiais de qualidade e resistentes à umidade, além de garantir uma boa ventilação interna. No geral, a combinação de manutenções regulares, monitoramento das estruturas e o uso de materiais adequados são fundamentais para garantir a durabilidade e a segurança da escola.
