## Inspeção de segurança baseada nos requisitos da NR-12: estudo de caso em um Laboratório de Usinagem

Diante disso, o objetivo deste trabalho foi realizar uma inspeção de segurança nas máquinas do laboratório de usinagem da Universidade Federal do Semi-Árido (UFERSA), com ênfase na adequação à norma regulamentadora de número 12. A escolha desse objetivo foi motivada pela relevância do conhecimento aprofundado da NR-12, essencial para a segurança no uso de máquinas e equipamentos, especialmente em ambientes de engenharia mecânica. Essa norma é fundamental para garantir que as máquinas operem de maneira segura, protegendo tanto os operadores quanto o ambiente de trabalho. Assim, a adequação às exigências da NR-12 torna-se uma prioridade indispensável para a formação e prática dos engenheiros mecânicos.

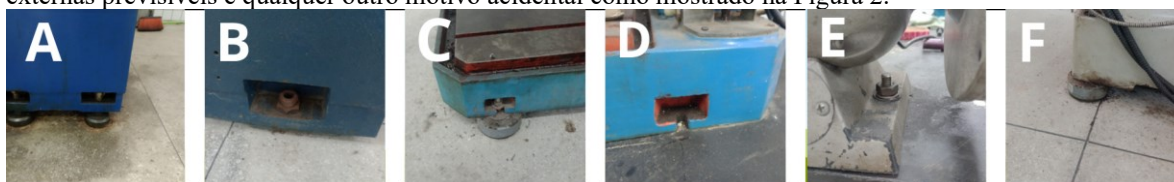
amortecedores do tipo *vibra-stop* como medida preventiva de estabilidade evitando vibrações, choques, forças externas previsíveis e qualquer outro motivo acidental como mostrado na Figura 2.

FIGURA 2. Arranjo físico e instalações do laboratório de usinagem da UFERSA: (A) vibra-stop do torno mecânico; (B) vibra-stop do torno CNC; (C) vibra-stop da furadeira de coluna; (D) vibra-stop da furadeira de bancada; (E) vibra-stop do esmeril; (F) vibra-stop da fresadora. Fonte: Dados da pesquisa (2024).

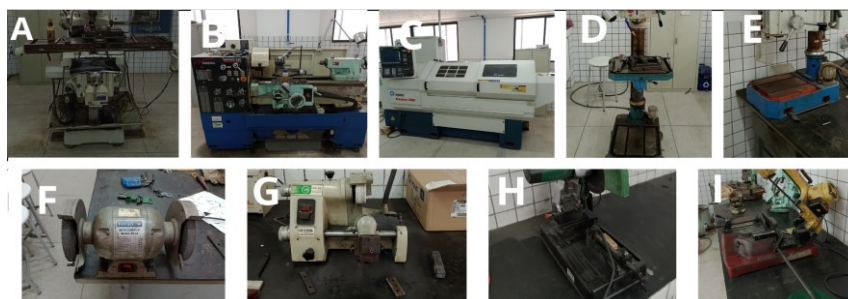
Para finalizar o tópico “arranjo físico e instalações” observou-se na inspeção de segurança que o item “demarcação das áreas de circulação nos locais de máquinas” se classificou como não conforme como indicado na Figura 4, por não atender o que determina o item 12.2.1 da NR-12. Observa-se que nos locais de instalações não existiam marcações no piso onde se encontravam instaladas as máquinas e equipamentos, e conforme a NR-12 essas áreas de circulação devem ser mantidas demarcadas em conformidade com as normas técnicas oficiais. Estudos como os de [5] e [8] também não identificaram marcações adequadas nessas áreas de circulação das máquinas, resultando em classificação não conforme. Já na pesquisa de [6], apesar da presença de demarcações com fita branca, o item foi considerado não conforme.

FIGURA 4. Arranjo físico e instalações do laboratório de usinagem da UFERSA: (A) Fresadora não demarcada; (B) Torno mecânico não demarcado; (C) Torno CNC não demarcado; (D) Furadeira de coluna não demarcada; (E) Furadeira de bancada não demarcada; (F) Esmeril não demarcado; (G) Afiadora não demarcada; (H) Serra policorte não demarcada; (I) Serra fita não demarcada. Fonte: Dados da pesquisa (2024).

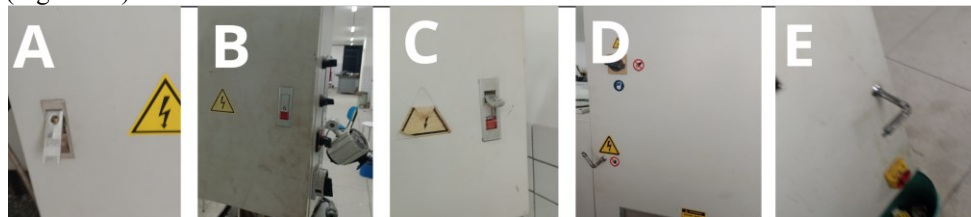
painéis de comando e potência das máquinas e equipamentos devem atender aos seguintes requisitos mínimos de segurança: proibição das partes energizadas expostas, proibido usar chave geral para partida e parada e proibido a utilização de chave tipo faca em circuitos” estavam conforme a NR-12. As máquinas presentes no laboratório já vêm de fábrica atendem aos itens 12.3.2; 12.3.7; 12.3.7.1 e 12.3.8 da NR-12. Nesse tópico não foi encontrado nenhum item não conforme, porém encontrou-se um item parcialmente conforme. O item parcialmente conforme desse tópico se refere as “proteções específicas para quadros ou painéis de comando e potencial das máquinas”. De acordo com o item 12.3.5 da NR-12, os quadros ou painéis devem possuir porta de acesso mantida permanentemente fechada, possuir sinalização do risco de choque elétrico e ser mantido em bom estado de conservação. Porém verificou-se no local que os painéis estão em boas condições de conservação, limpos, isentos de objetos e ferramentas, mas não possuem uma porta de acesso mantida permanentemente fechada, devido ao botão de abertura do painel elétrico da furadeira de bancada está danificado no momento da inspeção (Figura 5C).

FIGURA 5. Instalações e dispositivos elétricos do laboratório de usinagem da Ufersa: (A) Botão de acesso do painel elétrico da fresadora; (B) Botão de acesso do painel elétrico da furadeira de coluna; (C) Botão de acesso danificado do painel elétrico da furadeira de bancada; (D) Painel elétrico do torno mecânico com sua chave de acesso; (E) Painel elétrico do torno CNC com sua chave de acesso. Fonte: Dados da pesquisa (2024).

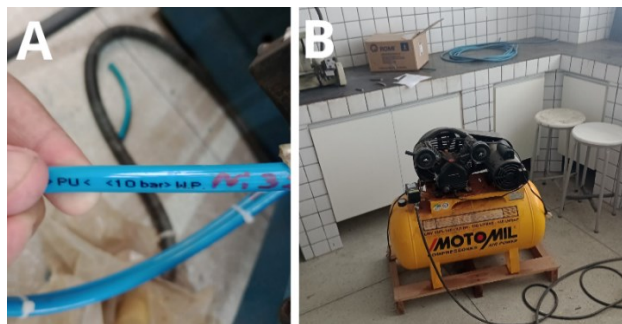
Entretanto, o item “mangueiras, tubulações e demais itens pressurizados devem ser protegidos e localizados contra rupturas e vazamentos” recebeu uma classificação de parcialmente conforme por não atender completamente o item 12.7.2 da NR-12. Isso se deve ao fato de que, apesar do compressor próprio do torno CNC estar instalado externamente conforme as diretrizes da NR-12, temporariamente está sendo utilizado um compressor de maneira inadequada, em desacordo com as normas de segurança estabelecidas como exposto na Figura 8B.

FIGURA 8. Componentes pressurizados encontrados no laboratório de usinagem da Ufersa: (A) Mangueira pneumática do torno CNC com indicação de pressão máxima de trabalho; (B) Compressor temporário do torno CNC. Fonte: Dados da pesquisa (2024).

ao laboratório, permitindo um controle rigoroso sobre o uso e o estado de conservação dos equipamentos e tempo de utilização. É necessário o conserto do compressor do torno CNC para a substituição do compressor provisório que atualmente vem sendo utilizado no torno CNC. Por fim, realizar a criação de um inventário de máquinas que garantirá que todos os sistemas de segurança estejam funcionando corretamente e que qualquer defeito seja identificado e corrigido prontamente.

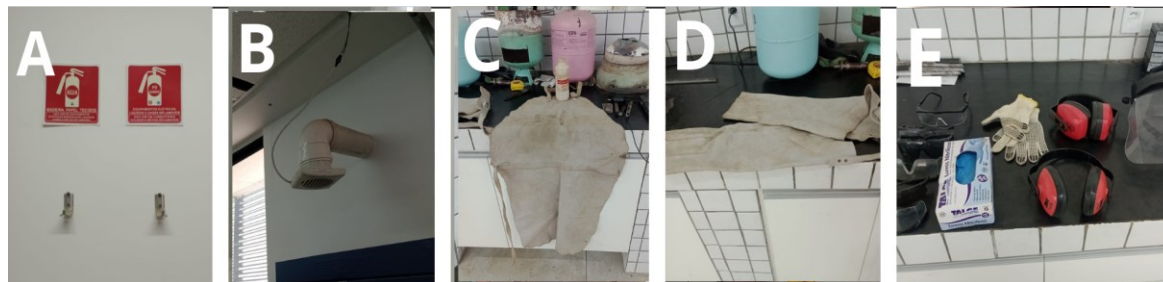
O laboratório apresenta uma série de equipamentos de proteções individuais como mostrado na Figura 9C, 9D e 9E para minimizar esses riscos tais como: luvas nitrílicas, luvas de látex, abafadores de ruído, máscara de proteção, óculos de lentes transparentes e de lentes escuras, avental de raspa de couro, perneira, bata e luva de couro, porém a parcialidade se dá pelo fato de o laboratório não apresentar extintores no gancho no momento da avaliação conforme mostrado na Figura 9A.

FIGURA 9. Riscos adicionais observados no laboratório de usinagem da Ufersa: (A) Ganchos de sustentação e sinalização dos extintores; (B) Micro ventilador; (C) Avental de couro; (D) Perneira de couro; (E) EPI's, tais como, óculos de proteção transparentes e escuros, luvas sintéticas e pigmentada, protetor auricular e máscara facial. Fonte: Dados da pesquisa (2024).

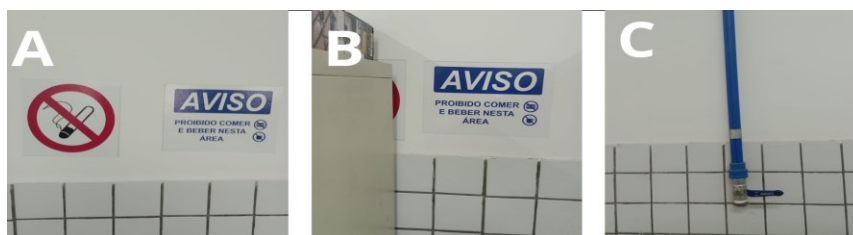
Assim como o anterior teve-se o item “a sinalização de segurança compreende a utilização de cores, símbolos, inscrições, sinais luminosos ou sonoros, entre outras formas de comunicação de mesma eficácia” avaliado como conforme o item 12.12.1.1 da NR-12. O laboratório cumpre o requisito de sinalização, adotando cores, símbolos e inscrições que asseguram a identificação clara dos riscos e orientações de segurança, conforme previsto no item. Uma das evidências encontrada foram as sinalizações nas máquinas e a tubulação azul, denominado que a tubulação é pneumática assim como apresenta a Figura 10C.

FIGURA 10. Sinalização observadas no laboratório de usinagem da Ufersa: (A) Avisos de proibido fumar, proibido comer e beber nesta área; (B) Aviso de proibido fumar obstruído por um armário; (C) Tubulação pneumática azul indicando o seu fluido de trabalho. Fonte: Dados da pesquisa (2024).

A instalação de sinalização adequada, conforme exigido pela NR-12, deve ser priorizada, abrangendo todas as fases de utilização das máquinas. Recomenda-se a criação de um livro de registro de manutenções, onde todas as intervenções realizadas em cada máquina sejam documentadas detalhadamente. Adicionalmente, um livro de registro de utilização de liberação de usuário especificando cada máquina utilizada durante as visitas

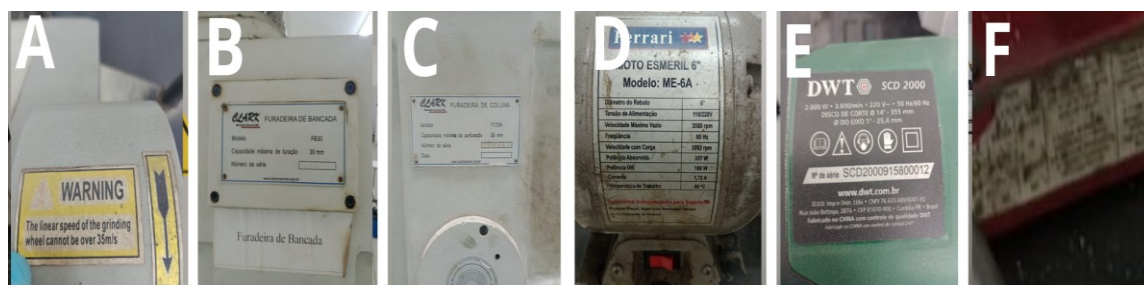
O item “as máquinas e equipamentos fabricados a partir de 24 de dezembro de 2011 devem possuir em local visível as seguintes informações indelévels: razão social, CNPJ e endereço do fabricante ou importador; informação sobre tipo, modelo e capacidade; número de série ou identificação, e ano de fabricação; número de registro do fabricante/importador ou do profissional legalmente habilitado no Conselho Regional de Engenharia e Agronomia - CREA; e peso da máquina ou equipamento.” foi classificado como conforme ao item 12.12.7 da NR-12. A única máquina fabricada após esse período presente no laboratório é a serra policorte, máquina essa que apresenta as informações pedidas no item como mostrado na Figura 11E.

FIGURA 11. Sinalização observadas no laboratório de usinagem da Ufersa: (A) Informativo sobre a capacidade da afiadora; (B) Informativo sobre a capacidade da furadeira de bancada; (C) Informativo sobre a capacidade da furadeira de coluna; (D) Informativo sobre a capacidade do esmeril; (E) Informativo sobre a capacidade da serra policorte; (F) Informativo rasurado sobre a capacidade da serra fita. Fonte: Dados da pesquisa (2024).
