## INSPEÇÃO DE SEGURANÇA EM UMA OBRA APLICANDO AERONAVES REMOTAMENTE PILOTADAS (ARP)

**Palavras-chave:** Drone; construção civil; Segurança no trabalho.

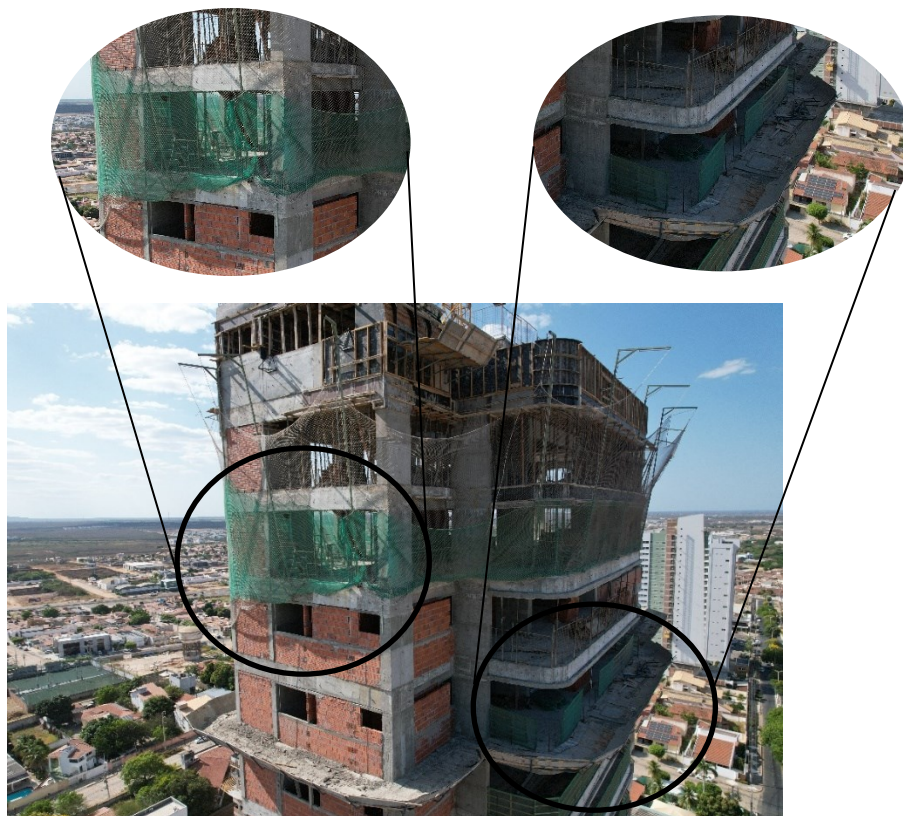
Figura 5. Tela de proteção e plataformas de proteção. Fonte: Aatoria própria (2024).

Possui plataformas de proteção primária, secundária e tela de proteção, conforme ilustrado na Figura 5. Essas telas são essenciais para evitar que materiais sejam projetados para fora da obra, prevenindo acidentes de trabalho e protegendo pedestres e veículos que circulam nas áreas próximas. Durante a instalação das alvenarias, os trabalhadores removem a proteção provisória, aumentando temporariamente o risco de acidentes. Por isso, essa fase da obra exige atenção redobrada para garantir a segurança tanto dos operários quanto das áreas circunvizinhas.

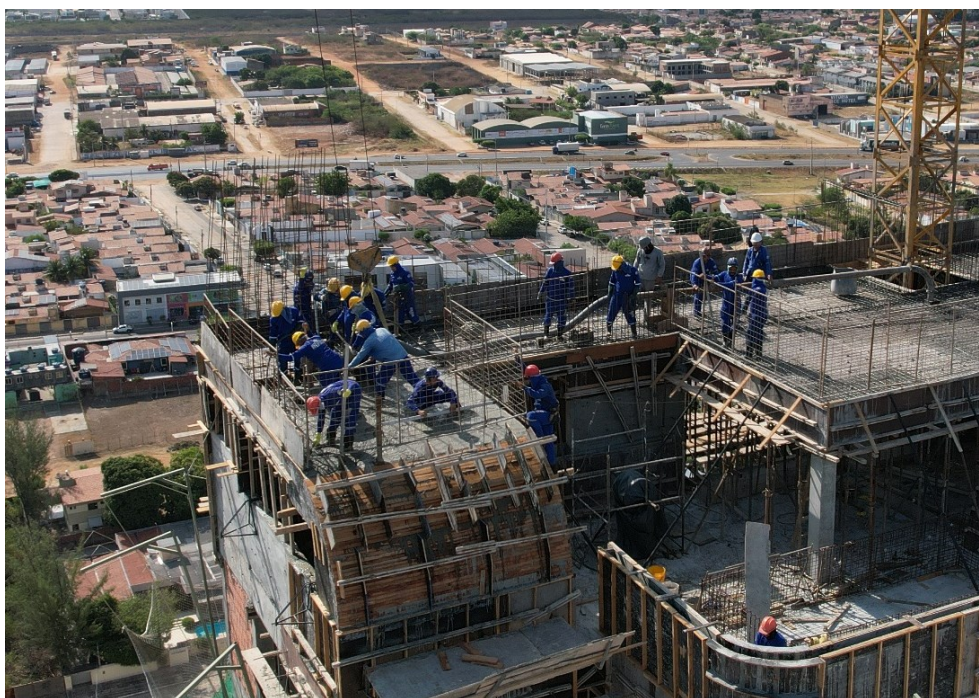
Figura 6. Serviço de concretagem da laje superior. Fonte: Aatoria própria (2024).

Foi possível acompanhar de forma clara e detalhada a execução do serviço de concretagem da laje, demonstrado na Figura 6. Os funcionários envolvidos estavam devidamente equipados com os Equipamentos de Proteção Individual (EPIs), como: botas de PVC de cano longo, capacetes, luvas e vestimentas adequadas. Além disso, haviam trabalhadores da carpintaria presentes, prestando suporte nos ajustes das fôrmas e atendendo a quaisquer demandas que surgissem durante o processo. Esses carpinteiros também utilizavam os EPIs recomendados, incluindo o cinto de segurança acoplado a linha de vida, já que atuavam na área externa do guarda corpo de segurança. No entanto, foi observado que as pontas verticais dos vergalhões de aço estavam expostas na laje, sem as proteções determinadas pela norma NR 18 (Brasil, 2020). Essas extremidades representam um perigo iminente para os trabalhadores, sendo uma fonte de risco.

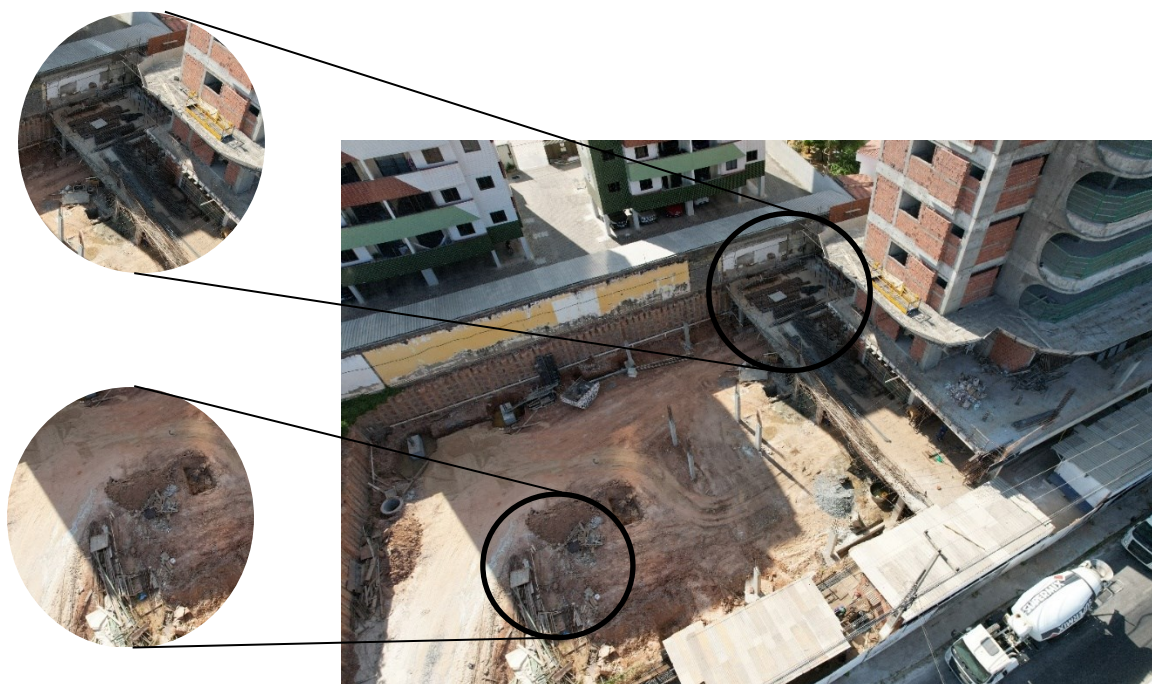
Figura 8. Layout das centrais de aço e carpintaria. Fonte: Autoria própria (2024).

Como representado na Figura 8, as centrais de aço e a de carpintaria estavam parcialmente expostas a intempéries, sem cobertura adequada. Na mesma figura conseguimos também observar que os materiais e resíduos da obra estavam depositados de forma inadequada mesmo existindo local para recolhimento, como exemplo um papa entulho. Essa falha na deposição dos rejeitos podem prejudicar a circulação de materiais e equipamentos.

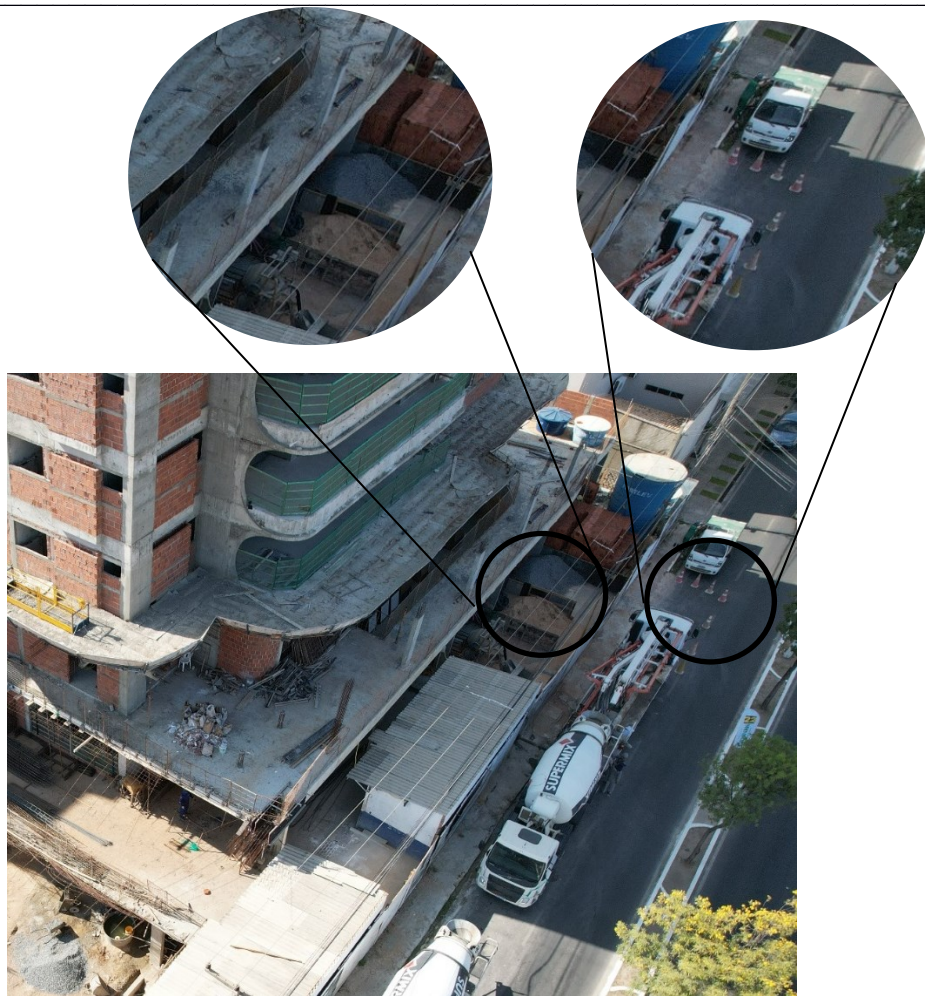
Figura 9. Baias para areia, britas e tijolos. Fonte: Autoria própria (2024).

Na Figura 9, consegue-se visualizar a organização das baias de areia, brita e tijolos dispostas de maneira que fiquem próximas a betoneira para facilitar a execução do concreto e argamassas preparadas *in loco*. As baias estão locadas de maneira que evitam a mistura de materiais diferentes, logo reduzem possíveis desperdícios e carregamento desnecessário de peso pelos empregados. Ainda na Figura 9 observa-se a sinalização e isolamento da área de movimentação de carga da bomba de concreto.

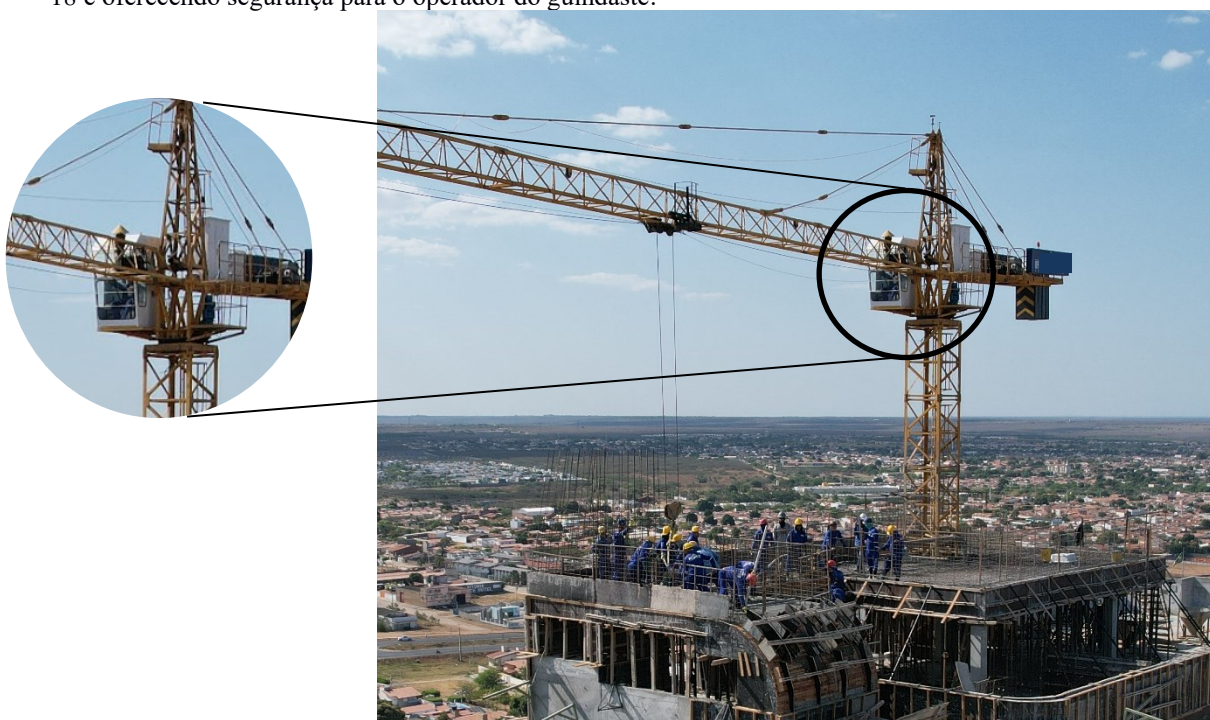
Figura 10. Cabine de controle e operação. Fonte: Autoria própria (2024).

Na Figura 10 observa-se a cabine de controle e operação do guindaste, na qual ela se encontrava fechada de modo a proteger o operador contra quedas e intempéries, conforme determina a norma regulamentadora de número 18 e oferecendo segurança para o operador do guindaste.

Porém observou-se que não foi realizado o isolamento da área acessíveis dentro do raio de movimentação da superestrutura de rotação do guindaste, conforme estabelece a NR 18 (Brasil, 2020).
