**APLICAÇÃO DA METODOLOGIA BIM NO CONTROLE DE MANIFESTAÇÕES  
PATOLÓGICAS: ESTUDO DE CASO EM UMA AGÊNCIA DOS CORREIOS NA  
CIDADE DE JAGUARUANA/CE**

Monografia apresentada a Universidade  
Federal Rural do Semi-Árido como requisito  
para obtenção do título de Engenheira Civil.

## APÊNDICE B – PROJETO MANUTENÇÃO PREDIAL

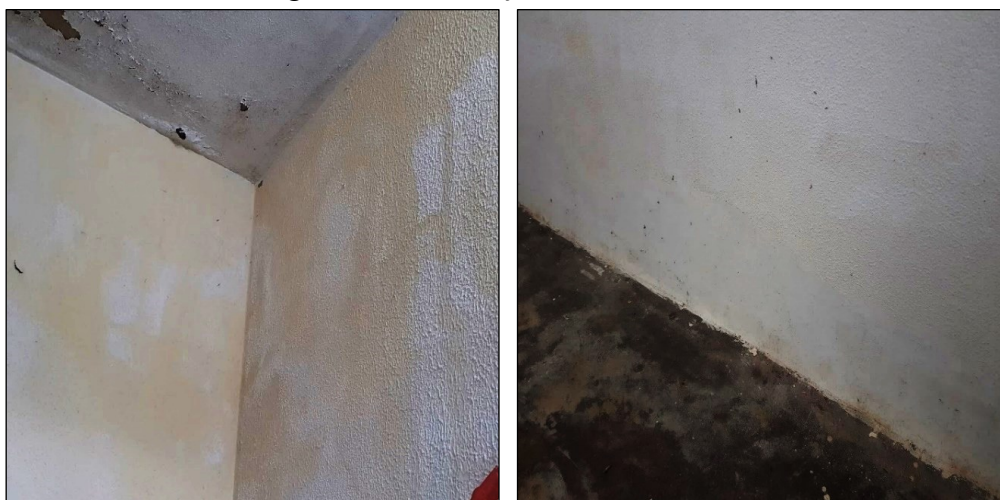
Figura 19 – Presença de eflorescências

Dessa forma, observou-se a existência de manifestações como eflorescências (Figura 19), geralmente ocasionado devido a presença de umidade nas paredes.

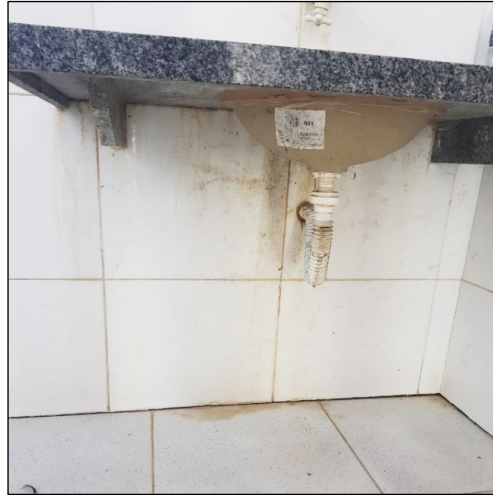
Figura 20 – Manchas por umidade no banheiro

Observou-se também manchas por umidade nas áreas molhadas (Figura 20), devido a infiltrações, e muito presente na fachada da edificação (Figura 21), devido o contato com intempéries climáticas, como chuva e luz solar. Também foi observado a presença de trincas e fissuras em paredes e pisos (Figura 22), possivelmente devido a variações de temperatura, o que facilita a passagem de água, podendo causar ou agravar problemas já existentes.

| <b>Tipo de Manifestação Patológica</b> | <b>Descrição Visual</b> | <b>Possíveis Causas</b> | <b>Medidas Profiláticas</b> |
|---|---|---|---|
| Mancha por umidade | Mancha de cor cinza ou alaranjada | Presença de umidade | Identificação do vazamento, remoção do revestimento afetado e uso de materiais impermeabilizantes |

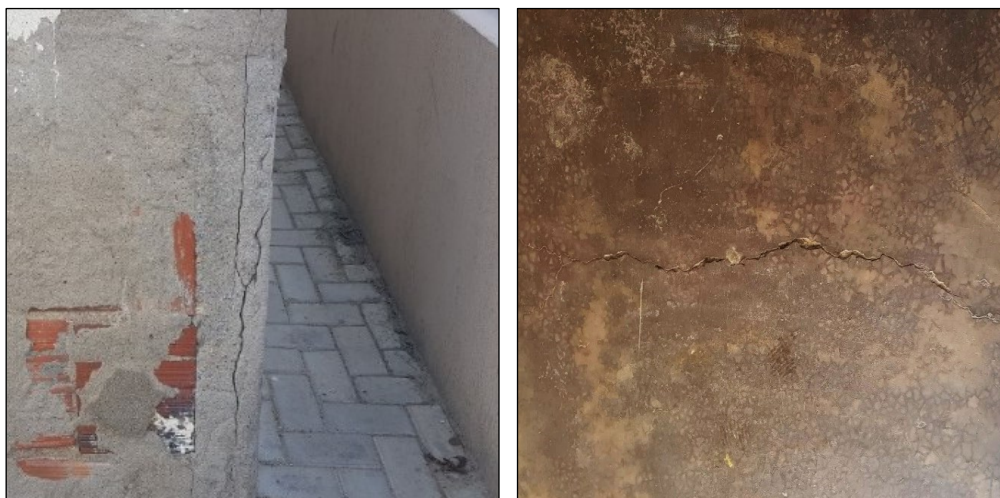
Figura 22 – Trincas e fissuras em fachada e piso

| <b>Tipo de Manifestação Patológica</b> | <b>Descrição Visual</b> | <b>Possíveis Causas</b> | <b>Medidas Profiláticas</b> |
|---|---|---|---|
| Trinca | Trinca no piso ou revestimento | Movimentação térmica | Remoção do revestimento não aderente e selagem da fenda |
| Fissura | Fissura no piso | Movimentação térmica | Remoção do revestimento não aderente e selagem da fenda |

De acordo com o resultado, a manifestação de trincas deve ser priorizada na realização da manutenção da edificação, em seguida encontra-se a fissura, pois são problemas que acarretam e possibilita o surgimento de outras manifestações patológicas, agravando a durabilidade e vida útil da edificação. Os problemas de descolamento, por maior que seja a sua incidência na edificação, não está em primeiro e nem em último, mas deve ser priorizado depois das fissuras, pois pode se agravar. Logo depois tem-se as eflorescências seguida das manchas por umidade, que devem ser consideradas na manutenção, mas não ao ponto de serem priorizadas tanto quanto as outras, pois inicialmente, ambas causam apenas danos estéticos.

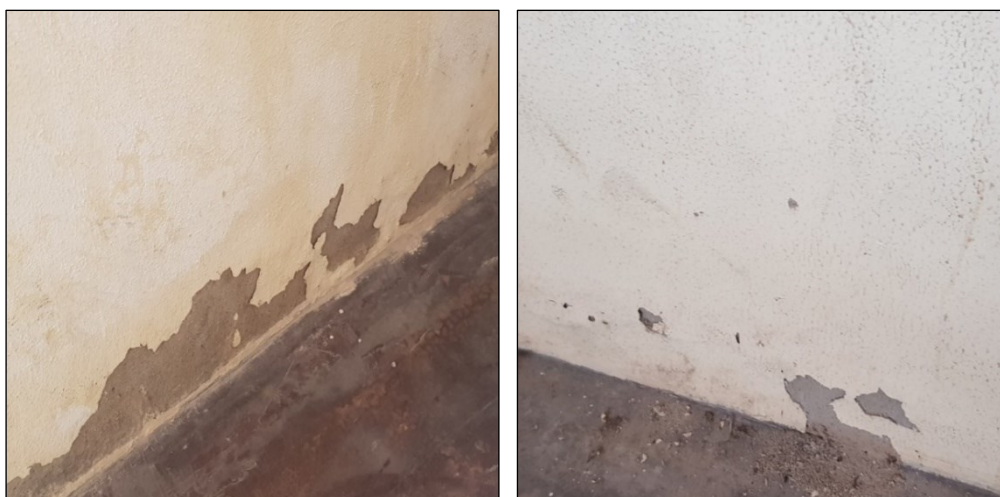
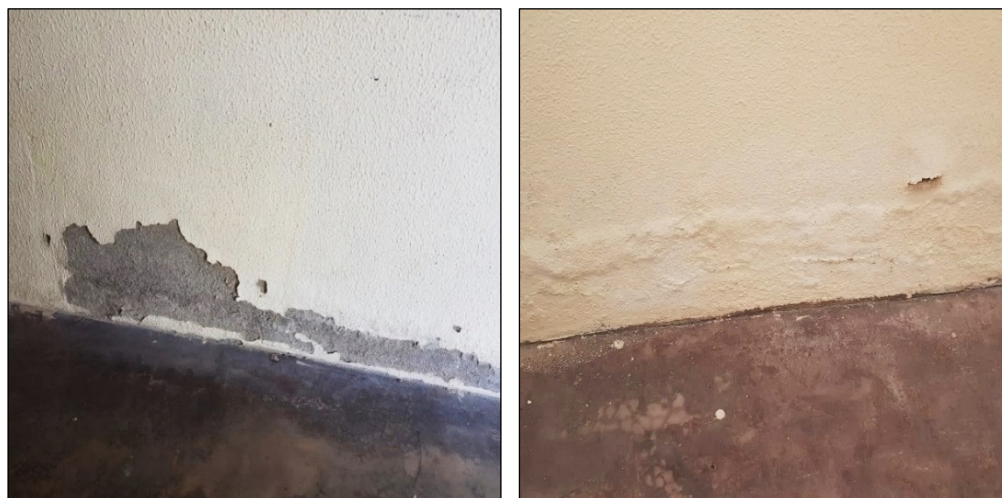
Figura 23 – Descolamento nas paredes internas

A manifestação patológica com maior incidência na edificação foi o descolamento, principalmente o descolamento em placas e por empolamento, tanto nas paredes internas (Figura 23), como no forro (Figura 24) e também na fachada da edificação (Figura 25), o que contribui para o surgimento de diversos outros problemas patológicos. Estes problemas geralmente surgem devido a presença de umidade, como também pela falta de aderência.
