**ACESSIBILIDADE ARQUITETÔNICA EM INSTITUIÇÃO DE ENSINO SUPERIOR  
NO SEMI-ÁRIDO NORDESTINO: UM ESTUDO DE CASO**

Monografia apresentada a Universidade Federal Rural do Semi-Árido como requisito para obtenção do título de Bacharel em Curso de Interdisciplinar em Ciência e Tecnologia/CMA - Angicos - Bacharelado - MT

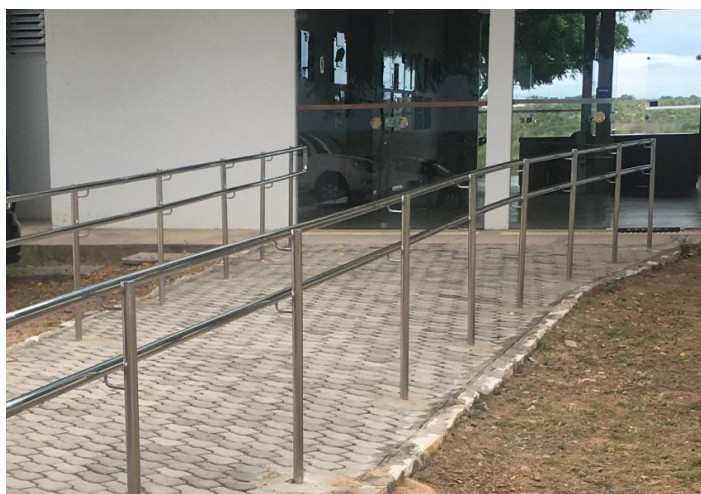
**Figura 16-** Rampa 1

Após o estudo realizado Junior (2019) obteve o resultado de que foi encontrado problemas nas escadas por não ter corrimão e as portas que não tinha maçaneta tipo alavanca e dificultava o acesso, o autor também expressou sua indignação quando disse “Isso é bastante contraditório por se tratar de uma instituição que apresenta cursos como o de engenharia civil e matérias que tratam da inclusão social”.

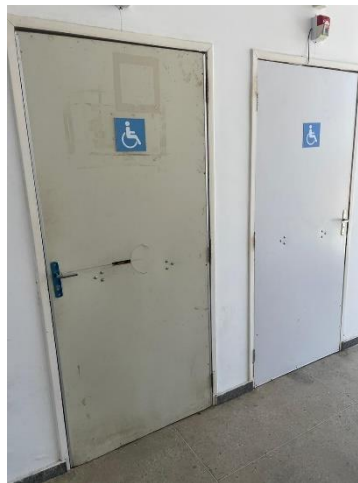
No centro de convivência foram observados os banheiros acessíveis. Todas as portas dos banheiros apresentam o mesmo padrão e o único quesito fora do padrão acessível é a falta

de chuveiros nos banheiros acessíveis. Seria necessário a instalação dos chuveiros. Na figura 18 vê-se detalhe das portas dos banheiros acessíveis do centro de convivência. No quadro 2 são apresentadas as medidas das portas das salas.

**Figura 18-** Detalhe das Portas dos Banheiros acessíveis

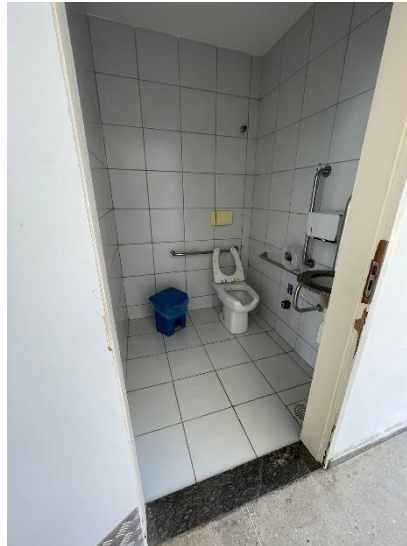
Foi constatado um aspecto comum nos banheiros acessíveis e o descumprimento da norma no vao livre do vaso sanitario ate a porta que de acordo com a norma deve ter uma distancia de 1,50 metros tambem foi observado a falta de chuveiro.

**Figura 19** – Detalhe do interior do Banheiro acessível

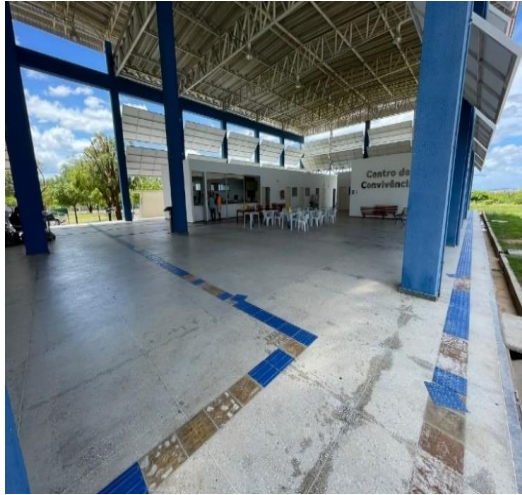
Foi observado o piso tátil e infelizmente foi encontrado em péssimo estado em varias partes descolado do piso e tambem um mapa tatil colocado em lugar indevido sem transmitir uma compreensão do espaço. Um ponto positivo foi a sinalização correta em frente aos banheiros acessíveis apresentados nas figuras a seguir 20, 21, 22 e 23.

**Figura 20** – Detalhes do piso tátil danificado

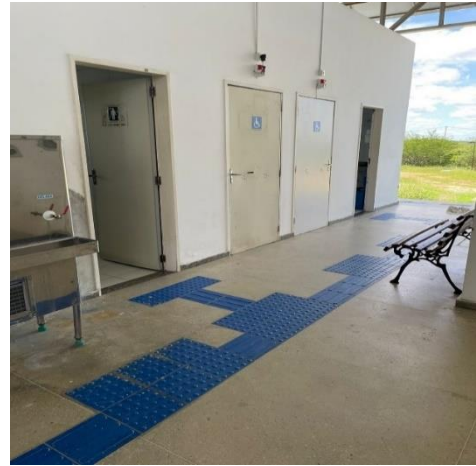
**Figura 21** – Piso tátil bem-sinalizado nos banheiros e banheiros acessíveis

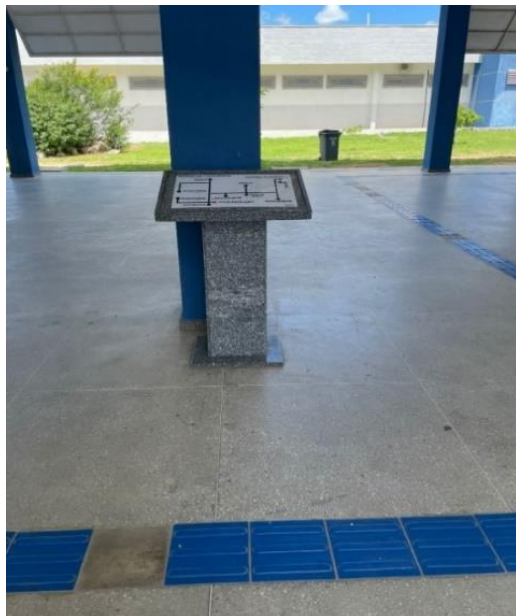
**Figura 22** – Mapa Tátil sem sinalização adequada

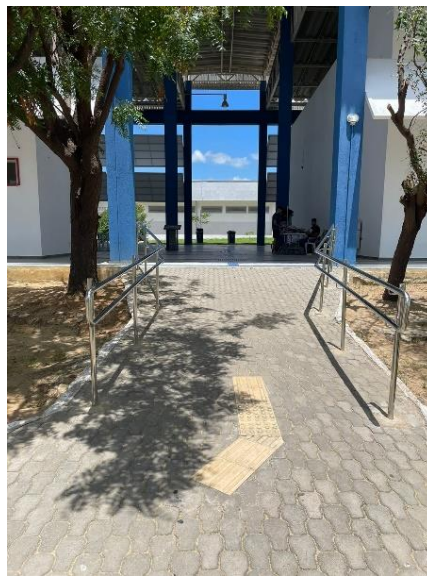
**Figura 24 –** Rampa Frontal do Centro de Convivência

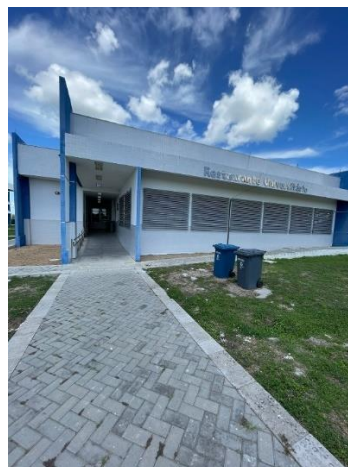
**Figura 25** – Vista Frontal do Restaurante Universitário

Foi observado a inacessibilidade da falta de piso tátil e visto que tem o mapa tátil faltou o complemento que seria o piso tátil, na parte do banheiro acessível único quesito fora da norma foi a altura da porta que estava menos que a altura mínima permitida

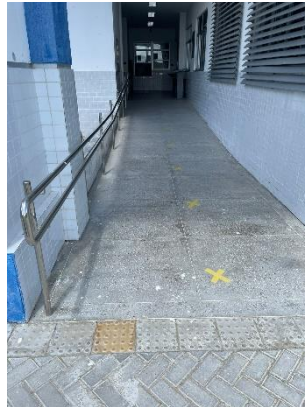
**Figura 26** – Rampa da entrada do restaurante

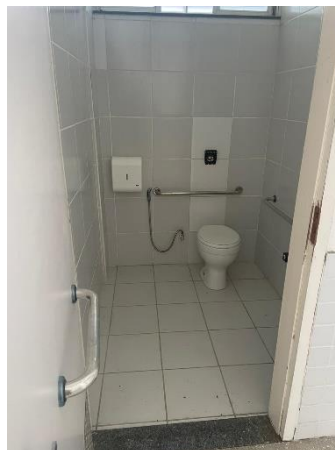
**Figura 28 –** Interior do banheiro acessível

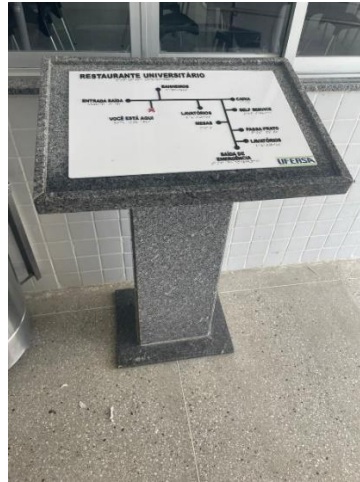
Na figura 29 é apresentado o mapa tátil do restaurante universitário mal posicionado e sem nenhuma sinalização para quem chega no espaço.

**Figura 29** – Detalhe do Mapa Tátil

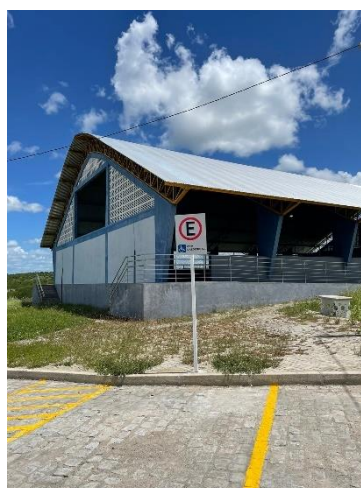
**Figura 30** – Vista frontal do ginásio poliesportivo

No ginásio poliesportivo foi observado e realizado medições na rampa, corrimão e escada. Não foi encontrado sinalização tátil e mapa tátil no espaço. Na figura 30 é apresentado a vista frontal do ginásio.

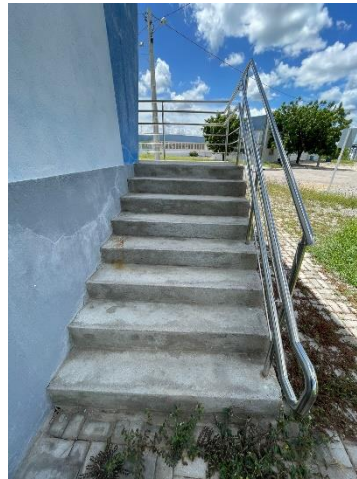
A escada que dá acesso ao ginásio poliesportivo não necessita de reparos, pois os parâmetros atendem ao requisitos da ABNT 9050, conforme dados apresentados no Quadro 10.

**Figura 31** – escada que dá acesso ao ginásio

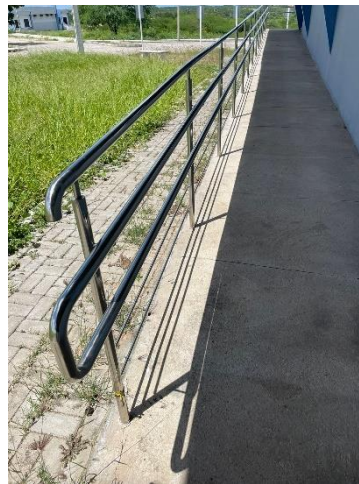
Na figura 32 é apresentado a Rampa lateral que dá acesso ao ginásio poliesportivo.

**Figura 32** – rampa lateral de acesso ao ginásio

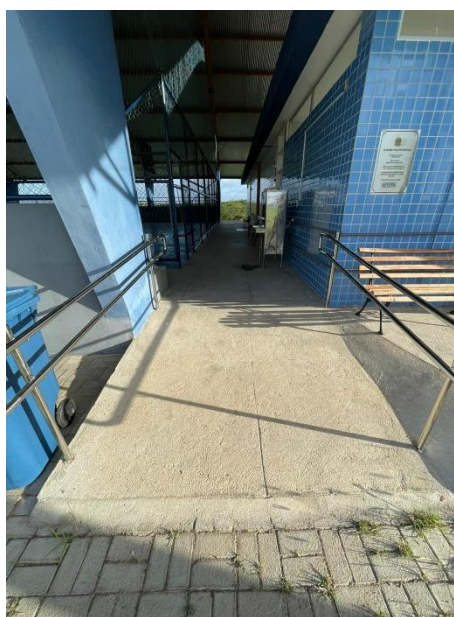
No ginásio foi visto que a rampa frontal apresentada na figura 32 não está de acordo com a norma ABNT 9050 possuindo uma inclinação de 12% acima da inclinação máxima permitida. Não foi encontrado Piso tátil no local.

Na figura 33 é apresentado a rampa frontal que dá acesso ao ginásio poliesportivo e dados arquitetônicos no quadro 15.

**Figura 33 –** Rampa frontal de acesso ao ginásio

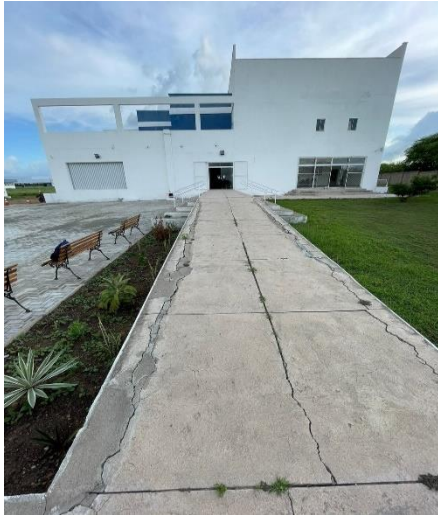
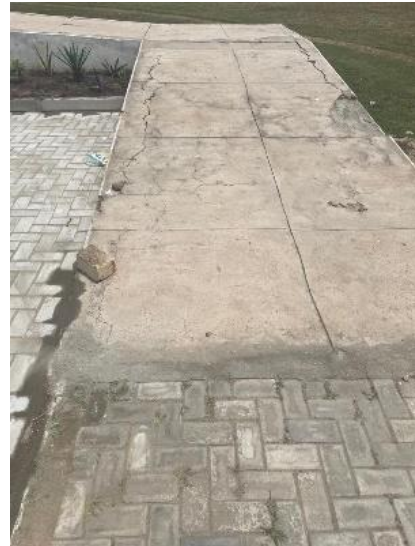
**Figura 34** – Vista frontal do Memorial Paulo Freire

**Figura 35** – Rampa lateral do Memorial Paulo Freire

Na figura 34 e 35 é apresentado a falta de corrimão para apoio das pessoas que pretende entrar no espaço trazendo consigo um risco de acidente.

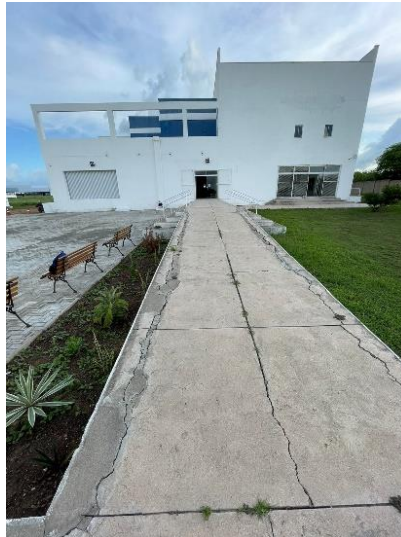
**Figura 36 –** Vista frontal da rampa de acesso ao memorial

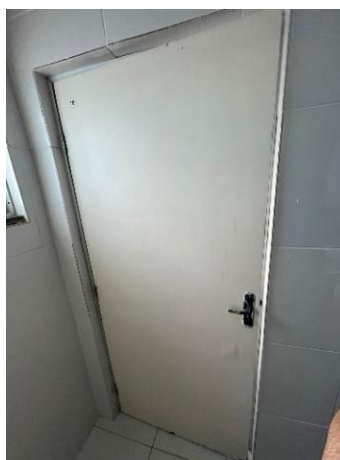
No interior do memorial foi observado os banheiros acessíveis e não tem sinalização indicando que é acessível e visto que não está de acordo com as normas ABNT 9050 como mostrado na figura 37 a seguir.

**Figura 37 -** Porta do banheiro acessível

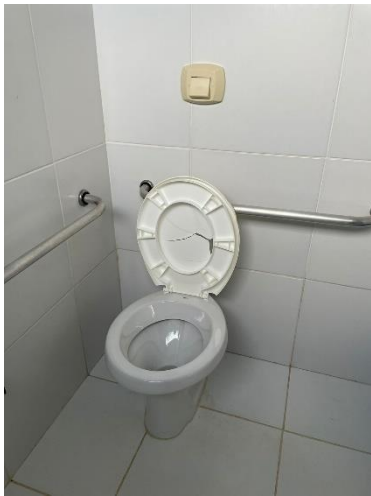
**Figura 38** - Interior do banheiro acessível

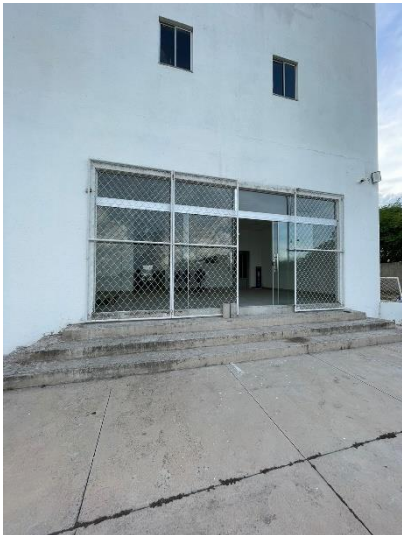
O degrau da escada não cumpriu com a norma por estar com a pisada de ambas as escadas com 40cm e visto que somente é permitido de 27cm a 32cm de comprimento. No interior do memorial não foi encontrado sinalização indicando o banheiro acessível, na porta do banheiro acessível foi visto que a altura é inferior à altura mínima permitida pela norma. No interior do banheiro foi observado que a altura da descarga excede ao descrito pela norma.

**Figura 39** – Escada frontal de acesso ao memorial

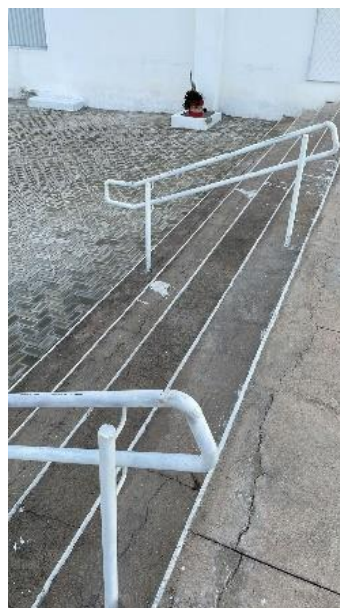
**Figura 40** – Escada Lateral
