**ANÁLISE DA ACESSIBILIDADE ARQUITETÔNICA DE UMA ESCOLA PÚBLICA  
NO SEMIÁRIDO NORDESTINO: UM ESTUDO A PARTIR DA ABNT 9050/2020**

Monografia apresentada a Universidade Federal Rural do Semi-Árido como requisito para obtenção do título de Licenciado em Computação e Informática.

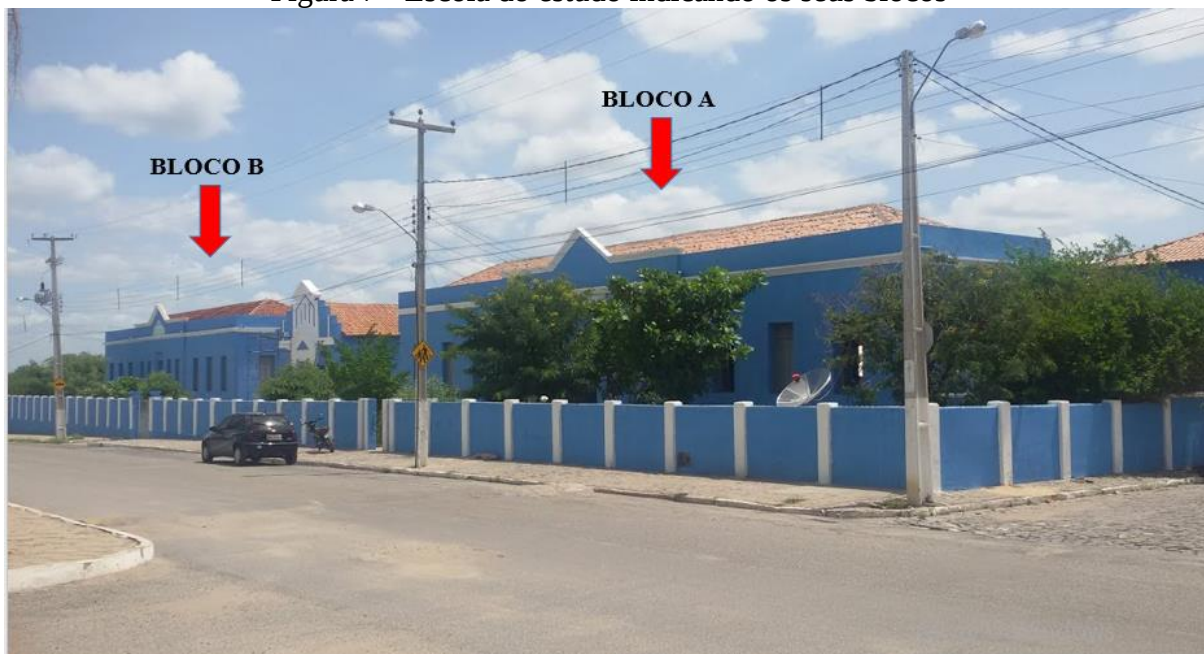
Figura 7 - Escola do estudo indicando os seus blocos

A escola, objeto de investigação possui dois blocos (Figura 7). O “Bloco A” que já passou por reformas para atender alunos com acessibilidade e o “Bloco B” que não passou por nenhum tipo de reforma. Foi fundada e criada em 06 de fevereiro de 1951.

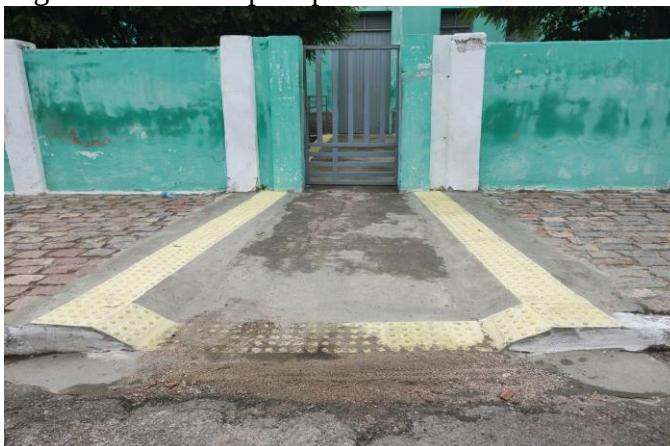
Figura 8 - Entrada pelo portão de acesso ao Bloco A

A Figura 8 apresenta a primeira entrada do Bloco A da escola em que foi realizada uma adaptação na calçada de acesso ao portão.

Realizando um comparativo ao indicado pela norma NBR 9050 (2020) em termos de largura, a rampa possui 1,23 m atendendo as dimensões mínimas por norma. Porém, as declividades laterais estão fora do padrão, pois a largura deveria ser de 50 cm e possui 16 cm. Além disso, ao terminar a rampa deveria haver sinalização de piso tátil e distanciamento até o portão de no mínimo 80 cm, o que por sua vez não apresenta.

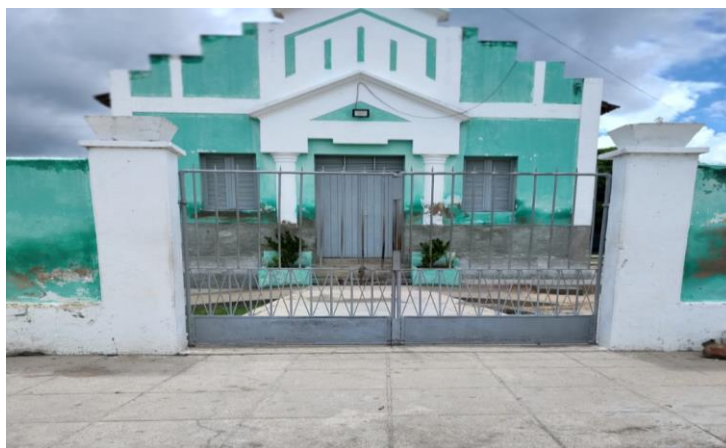
Figura 9 - Segunda entrada de acesso

A Figura 9 apresenta a segunda entrada da escola ao acesso central entre o Bloco A e Bloco B. A mesma encontra-se dentro dos padrões, pois as aberturas atendem a normativa e o piso de entrada apresenta-se plano.

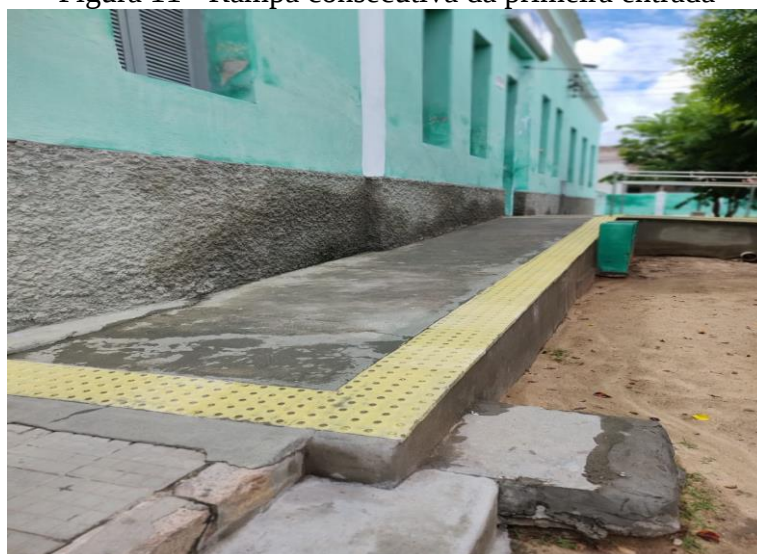
Figura 11 - Rampa consecutiva da primeira entrada

O apresentado na Figura 11 pode provocar riscos de queda a pessoa com deficiência, mobilidade reduzida, assim como para as demais pessoas. Portanto, apresentou-se em desacordo com a norma. Segundo a NBR 9050 (2020) é preciso quando não há paredes laterais incorporar elementos de segurança, como guia de balizamento, guarda-corpo ou corrimões.

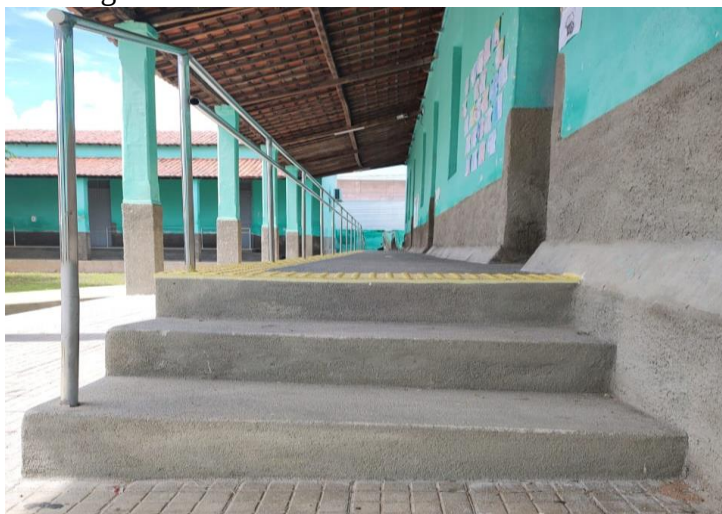
Figura 12 - Acesso a salas de aula do Bloco A

A Figura 12 apresenta degraus para acesso de salas de aula e direção da escola. Os dois primeiros degraus possuem 16 cm de altura e o ultimo em desconformidade por possui 19 cm e o máximo permitido ser de 18 cm. Os pisos possuem 43 cm, ultrapassando o máximo de 32 cm indicado por norma. O local apresenta ausência de sinalização nas bordas dos degraus que por norma deve possuir nas projeções laterais ou projeções dos corrimões do mínimo 7cm de comprimento e 3cm de largura. Além disso, apresentou ausência de identificações de pavimentos e salas em braille.

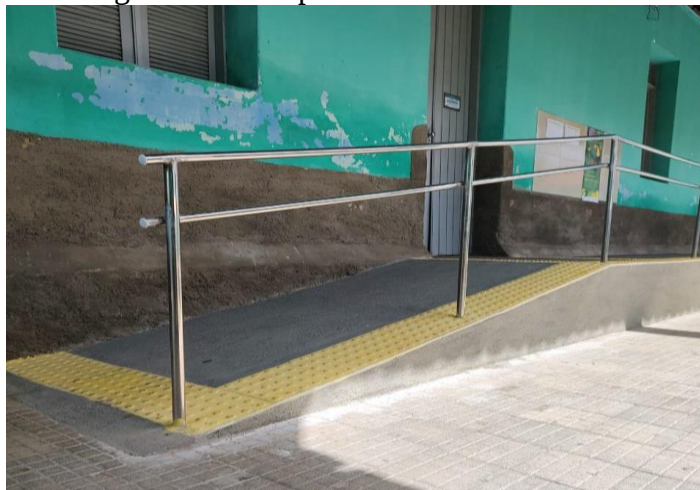
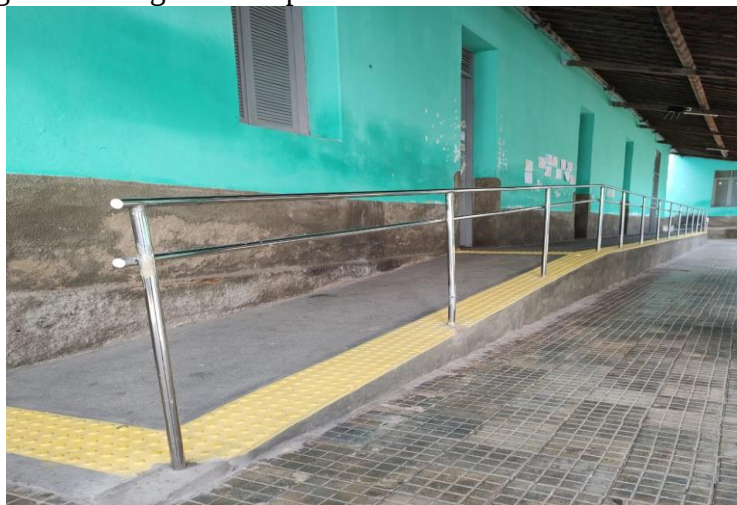
A Figura 13 e Figura 14 apresentam rampas que foram criadas a poucos anos para proporcionar acessibilidade. As duas rampas indicadas estão com inclinações superiores ao indicado por norma com 20,38% de inclinação para rampa indicada na Figura 13 e 9,55% Figura 14, ambas com desnível que indica inclinação superior ao máximo de 8,33%.

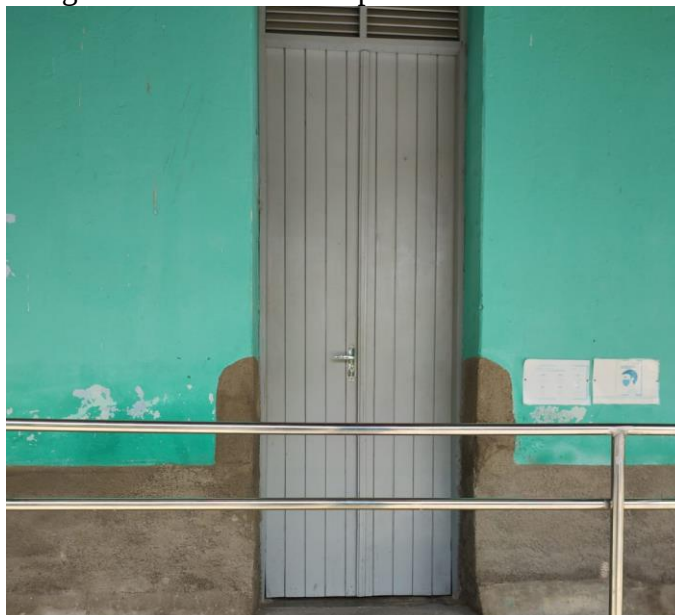
Figura 15 - Aberturas de portas das salas de aula

A Figura 15 apresenta a abertura das portas de sala de aula. As aberturas possuem largura variando de 89 cm a 90 cm e altura de 2,80m. Ao comparar com o indicado por norma, a mesma apresenta sem padrões de acessibilidade, por ser porta de duas folhas cada folha deve apresentar abertura mínima de 80 cm.

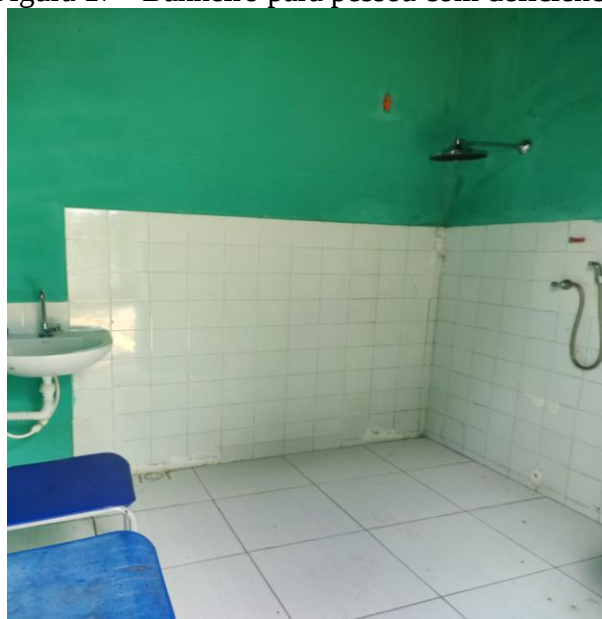
A Figura 17 e Figura 18 apresentam o banheiro adaptado para pessoa com deficiência ou mobilidade reduzida. Nele, em caso da pessoa com deficiência física é possível o giro de 1,50m, pois o mesmo possui 2,13m x 2,10 m. O lavatório e vaso sanitário possuem altura padrão. Porém, para haver chuveiros o espaço do box deve ser de 0,90m x 0,95m no qual o banheiro não atende esse requisito. O banheiro também apresentou ausência de barras de apoio nas paredes e na porta.

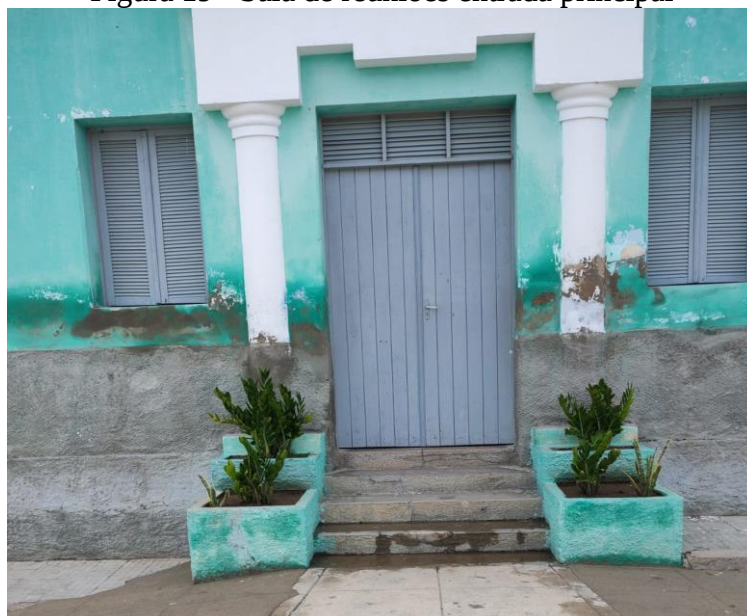
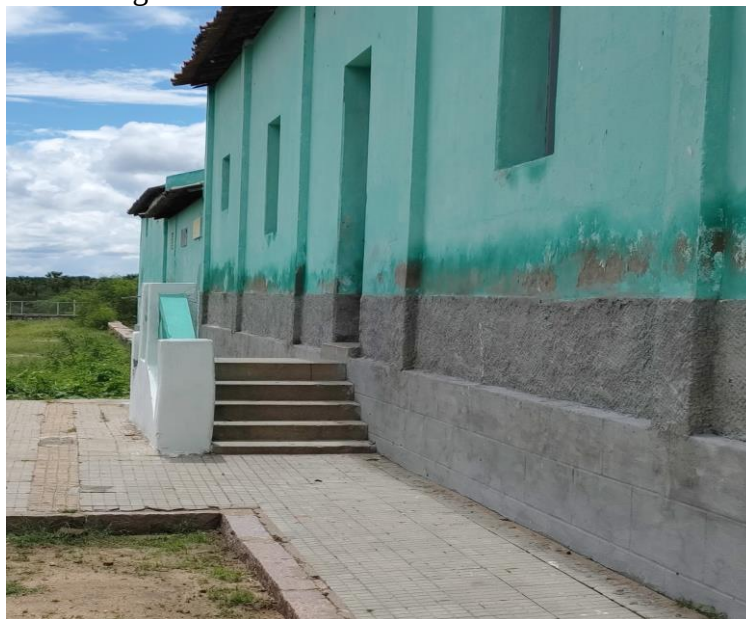
A Figura 19 e Figura 20 apresentam os acessos a sala de reuniões que fica entre o Bloco A e Bloco B da escola. Percebe-se que a mesma não possui nenhum acesso com rampa que possibilite por exemplo a utilização do espaço por uma pessoa com deficiência.

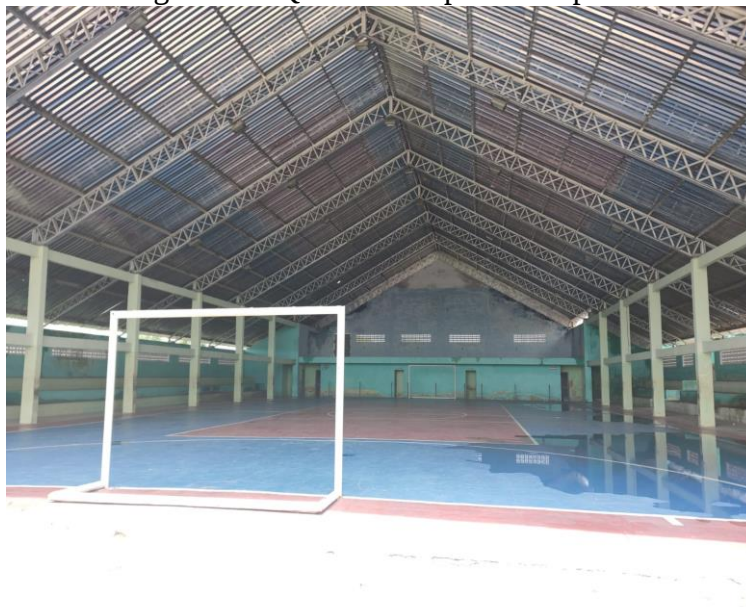
Figura 21 - Quadra de esporte completa

A Figura 21 e Figura 22 apresenta a quadra de esporte. Na Figura 21 é possível observar que a mesma é toda composta por arquibancadas.

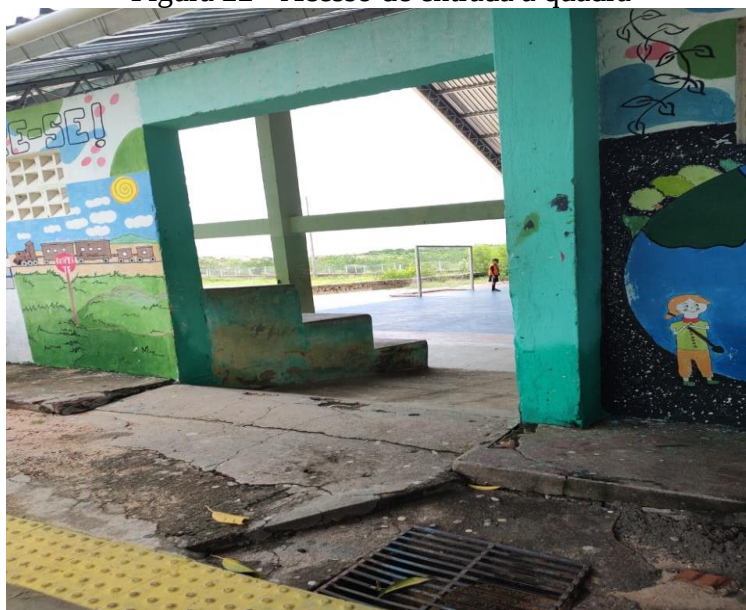
Figura 22 - Acesso de entrada a quadra

Na Figura 22 apresenta uma declividade acentuada que pode provocar acidente, principalmente quando acessada por uma pessoa com deficiência física. Portanto, o acesso ao Ginásio não possui nenhuma adequação em termos de acessibilidade, pelas declividades e a falta de piso direcional e identificação em braile para o ambiente.

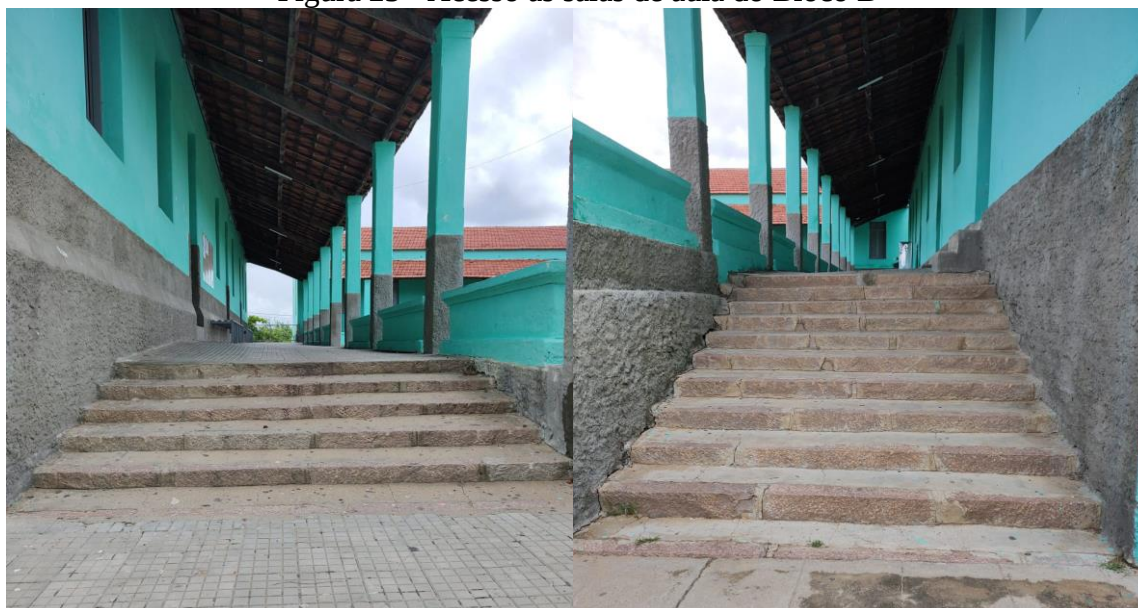
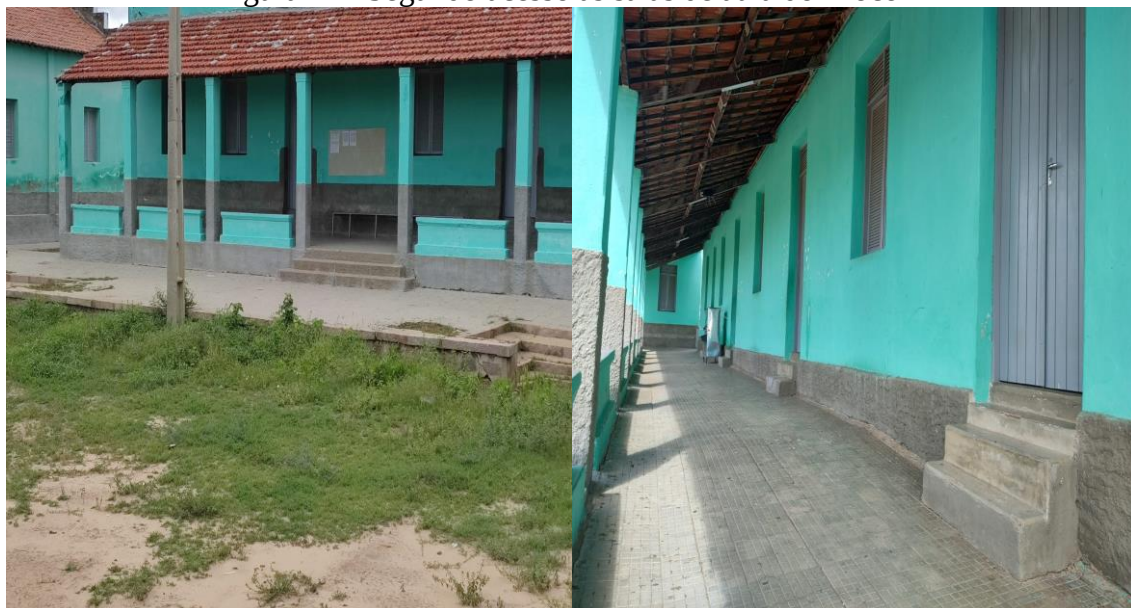
A Figura 23 e Figura 24 apresenta os acessos a sala de aula do Bloco B, onde também se situa a biblioteca. Os degraus apresentados na Figura 23 e Figura 24 estão com espelhos e pisos de acordo com norma, mas não apresentam nenhum tipo de sinalização ou rampa, impossibilitando a pessoa com deficiência circular por esses locais. Além disso, a Figura 24 apresenta a entrada para as salas do Bloco B, em que todas apresentam degraus para acessar as salas de aula e aberturas de portas de duas folhas sem apresentar o mínimo de 80cm por folha, como especificado por norma.

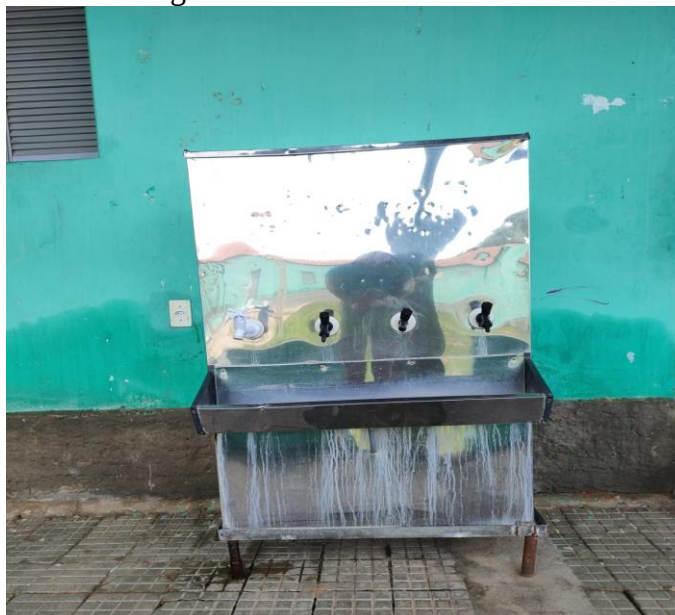
Figura 25 - Local de bebedouro

A Figura 25 apresenta um dos bebedouros instalados na escola, a altura da bica é de 90 cm, atendendo parcialmente a norma, pois deveria haver além da bica a 90cm outra bica à altura entre de 1,00m e 1,10m, ausentes neste caso.

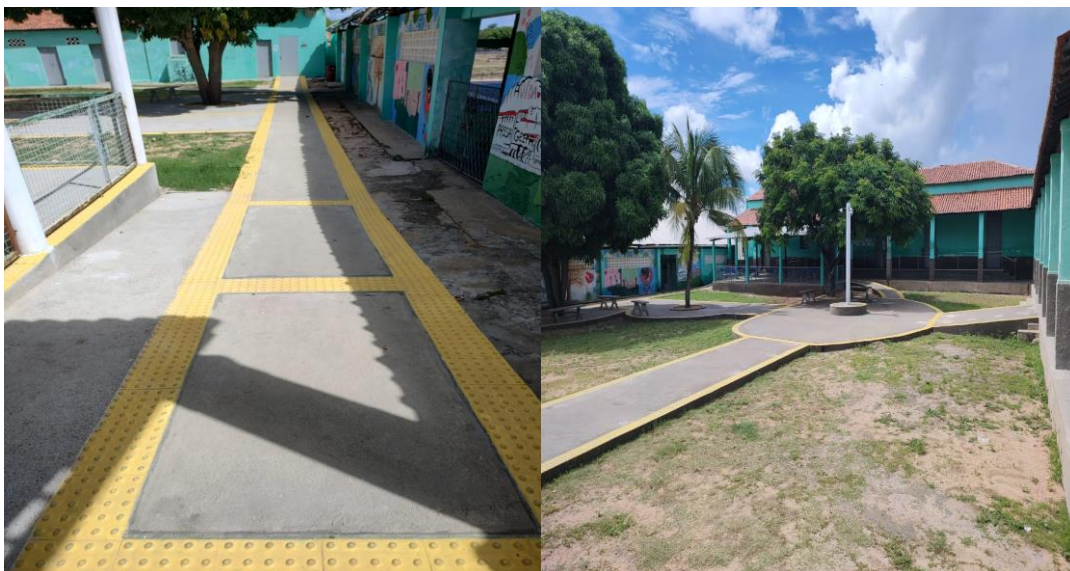
Figura 26 - Desníveis na praça localizada no Bloco A

A Figura 26 e Figura 27 apresentam uma praça construída recentemente no final de 2022. Ao analisar o local é percebido os desníveis e que existe uma rampa com curvatura acentuada a direita,
