## AVALIAÇÃO DO ÍNDICE DE CAMINHABILIDADE DO CENTRO DE MOSSORÓ-RN.

**Resumo:** A expansão urbana como consequência da industrialização mudou o viés do planejamento urbano, focado nos pedestres, para atender a demanda dos automóveis, como a necessidade de infraestrutura. Desde 1960 começaram as discussões sobre a importância da dimensão humana no urbanismo e atualmente, a agenda mundial é marcada por debates que estimulam os modos ativos de transporte e a mobilidade urbana sustentável. Nesse contexto, a caminhabilidade, como a medida que um local estimula e favorece os deslocamentos dos pedestres, por meio de seu índice, elenca intervenções necessárias melhorando e fomentando a atividade pedonal. O objetivo desse estudo foi avaliar a caminhabilidade da rua Bezerra Mendes e da Rua Coronel Gurgel até o cruzamento com a rua Felipe Camarão localizadas na área central de Mossoró-RN, utilizando a metodologia da ferramenta índice de caminhabilidade do Instituto de Políticas de Transporte e Desenvolvimento. De acordo com os resultados obtidos, a área de estudo apresenta uma condição insuficiente, necessitando de intervenção imediata.

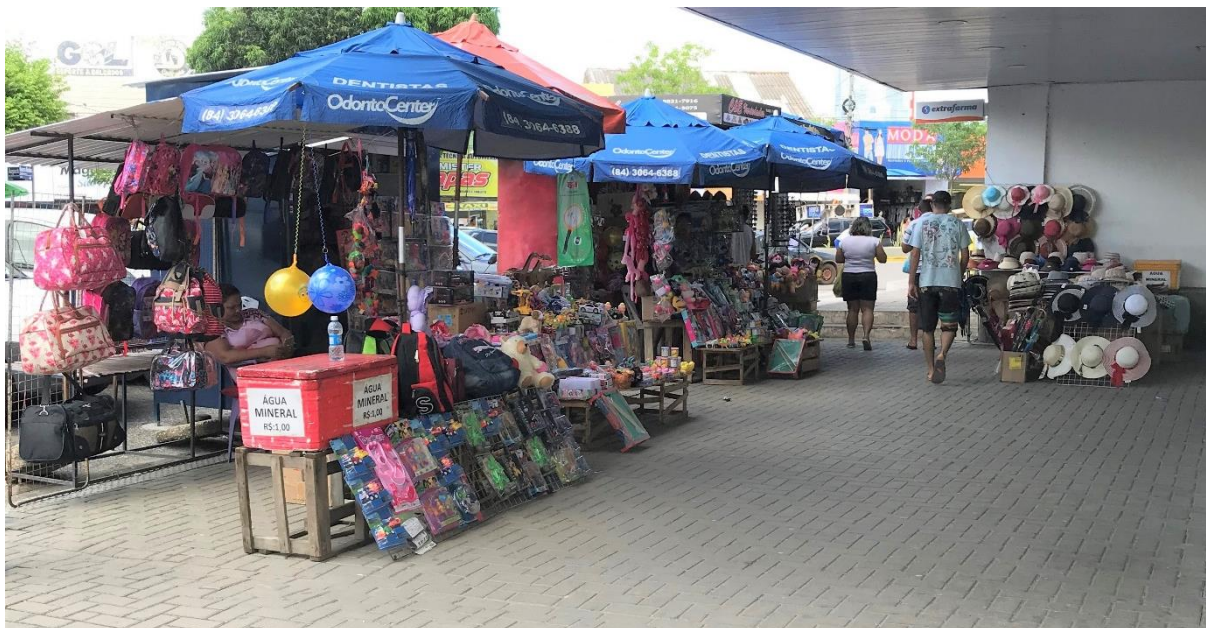
Os resultados da categoria calçada revelaram problemas importantes que afetam a mobilidade e acessibilidade dos pedestres como 90,01% dos trechos possuírem faixas livres críticas estreitas, sendo a menor largura registrada de 0,88m no trecho B. Esse estreitamento se deve ao fato de que as duas vias analisadas apresentam estabelecimentos comerciais e um forte comércio informal os quais utilizam as calçadas para exposição de mercadorias, conforme ilustra Figura 3.

Figura 3. Utilização das calçadas para a exposição de mercadorias na área de estudo. (Autoria Própria)

- Retirada das mercadorias expostas por estabelecimentos comerciais das calçadas;
- Dar novo destino aos comerciantes informais retirando-os da área em análise, todavia para essa medida é necessário um estudo interdisciplinar por parte das autoridades municipais para escolha da área de destino, tendo em vista a magnitude e o impacto deste problema sócio econômico.

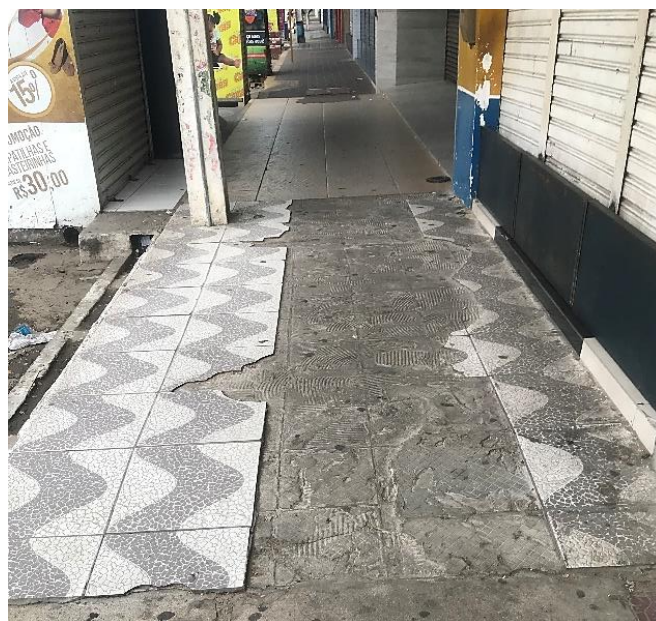
Destaca-se também a falta de manutenção prevalente evidenciada em 81,82% dos trechos que possuem mais de 10 buracos ou desníveis com mais de 1,5cm a cada 100m de extensão, medidos in loco com trena, bem como nos revestimentos trincados, fragmentados e com destacamentos, conforme ilustra a Figura 4.

Figura 4. Destacamento de revestimento evidenciando falta de manutenção na pavimentação da área de estudo. (Autoria Própria)

- Manutenção da pavimentação para solucionar os problemas de buracos e dos revestimentos com destacamentos, trincas e quebras;
- Regularização dos desníveis a fim de que se tenha continuidade e padronização das calçadas;
