**AVALIAÇÃO DA CONSERVAÇÃO DE CISTERNAS RURAIS APÓS  
SETE ANOS DE USO NO ASSENTAMENTO QUIXABA NO SEMIÁRIDO  
POTIGUAR**

Monografia apresentada ao curso de  
Agronomia da Universidade Federal Rural do  
Semi-Árido – UFERSA, como requisito para  
obtenção do título de Engenheiro Agrônomo.

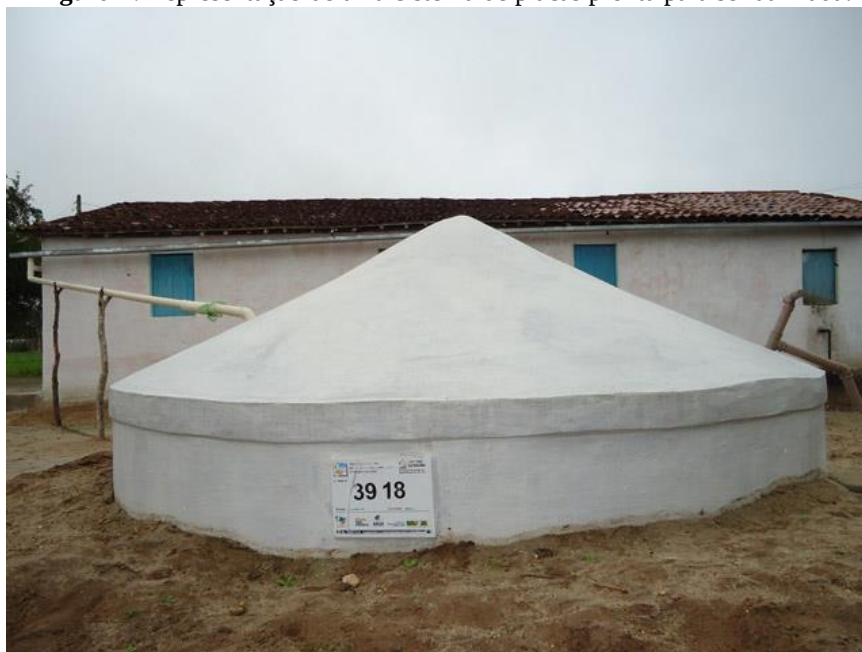
**Figura 1:** Representação de uma cisterna de placas pronta para ser utilizada.

É um tipo de reservatório de captação da água de chuva construído com placas de cimento pré-moldadas. Ela tem o formato cilíndrico ou arredondada, é coberta para evitar a poluição e a evaporação da água armazenada e semienterrada, aproximadamente dois terços da sua altura, para garantir a segurança de sua estrutura. A partir do escoamento da água da chuva nos telhados das casas, por meio da utilização de calhas de zinco ou PVC a água é armazenada na cisterna, que tem capacidade para armazenar 16 mil litros de água, que de acordo com a ASA é suficiente para abastecer uma família que possui até seis pessoas, em períodos de estiagem com a duração de até oito meses (ASA, 2016).

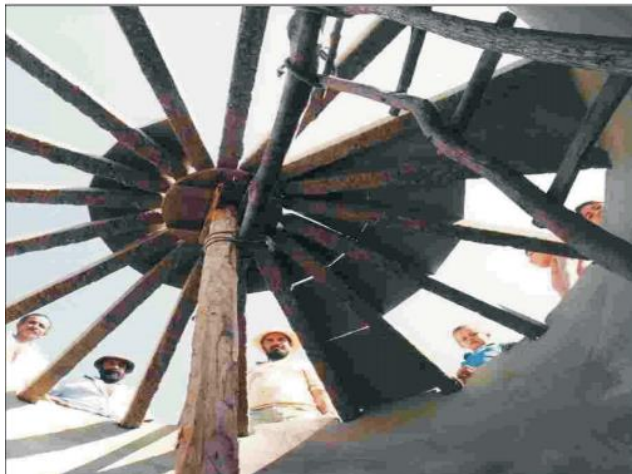
**Figura 4:** Vista interior da montagem do teto da cisterna.

Após a montagem do teto efetua-se o reboco e instalação da tampa e da bomba, finalizando com uma pintura com tinta branca, para então ser entregue ao beneficiado.

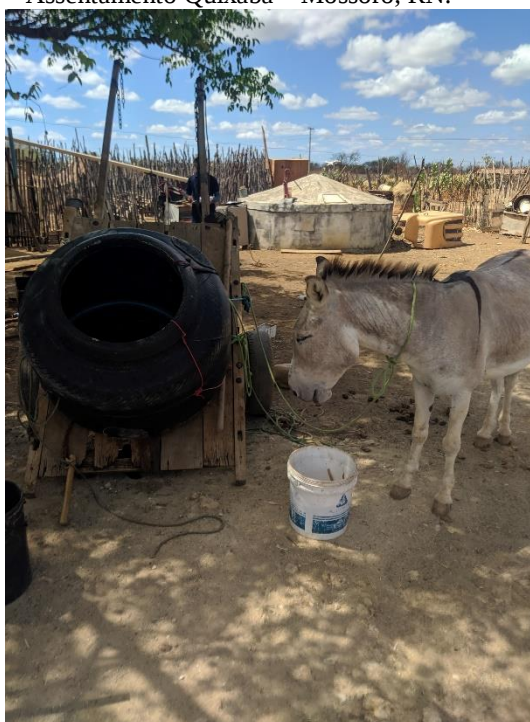
Através dos resultados obtidos com o levantamento observou-se que boa parcela dos proprietários das cisternas, demonstravam grande satisfação com a conquista de possuir uma cisterna e de ter água potável garantida e em quantidade suficiente para o ano inteiro ao lado de sua casa, pois 90% deles percorriam cerca de mil metros ou até mais, para ter acesso a água de beber. Eles relataram que, antes para transportar a água até suas casas eram utilizadas carroças de tração animal, como mostra a (Figura 7).

**Figura 7:** Carroça de tração animal utilizada para transporte de água no Assentamento Quixaba – Mossoró, RN.

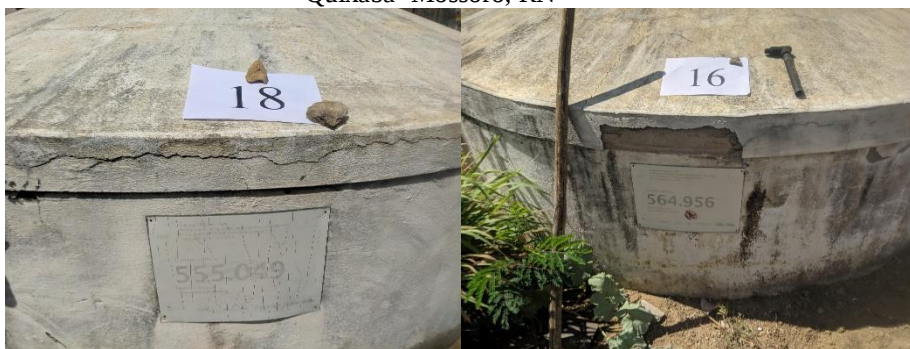
A presença de fissuras, trincas e rachaduras teve maior frequência na região superior das paredes e nas laterais do teto dos reservatórios analisados. Outro autor em suas pesquisas relata que os principais problemas observados em cisternas de placas construídas em comunidades rurais são a ocorrência de fissuras, trincas e rachaduras. Podemos ver alguns exemplos dessas ocorrências (Figura 9).

**Figura 9:** Reservatórios com lateral superior danificada com trincas e rachaduras no Assentamento Quixaba- Mossoró, RN

Essa região lateral do teto da cisterna é uma parte muito importante, pois ela dá o sustento para a estrutura do teto, com o passar do tempo, se não houver manutenção, pode acontecer o desabamento do teto, podendo assim, inutilizar a cisterna.

Os defeitos detectados nas cisternas como, fissuras, trincas e rachaduras, reforçam a importância de realizar manutenções periódicas nas cisternas, para que as mesmas possam ter boa durabilidade.

Esses defeitos podem ser amenizados com a aplicação de materiais impermeabilizantes, como também, manter a cisterna sempre com água, mesmo que em pouca quantidade, para que a estrutura não sofra danos com a oscilação de temperatura.

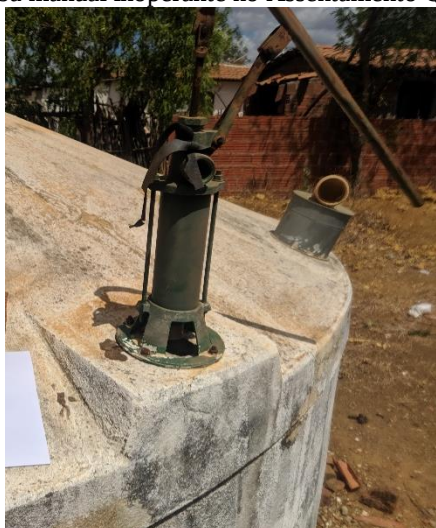
O alto índice de bombas em estado ruim se dá pela falta de manutenção que a maioria dos proprietários deveriam realizar. E por falta de manutenção a bomba irá se deteriorar e enferrujar, impossibilitando o seu uso para a retirada da água. Como podemos ver na (Figura 11).

**Figura 11:** Bomba manual inoperante no Assentamento Quixaba- Mossoró, RN.
