**ESTUDO DOS VERTEDOUROS E ZONAS DE  
ESCOAMENTO DO AÇUDE 25 DE MARÇO EM PAU DOS FERROS-RN.**

Monografia apresentada a Universidade  
Federal Rural do Semi-Árido como requisito  
para obtenção do título de Bacharel  
INTERDISCIPLINAR EM CIÊNCIA E  
TECNOLOGIA.

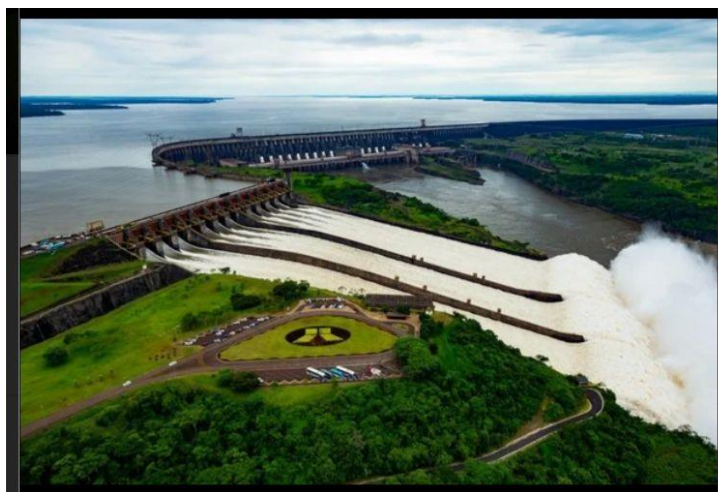
Figura 2 – Barragem de Itaipú, Foz do Iguaçu, PR

O Brasil é privilegiado pelos seus grandes rios e aquíferos, tendo um potencial enorme para hidroelétrica. Grandes construções e represas foram feitas, contribuindo tanto para a produção de energia (Figura 2) como para abastecimento humano e o agronegócio. No começo da civilização, a humanidade se alojava perto de rios e córregos. No Brasil, a situação não foi diferente, grandes cidades surgiram através de um pequeno povoado que foram se

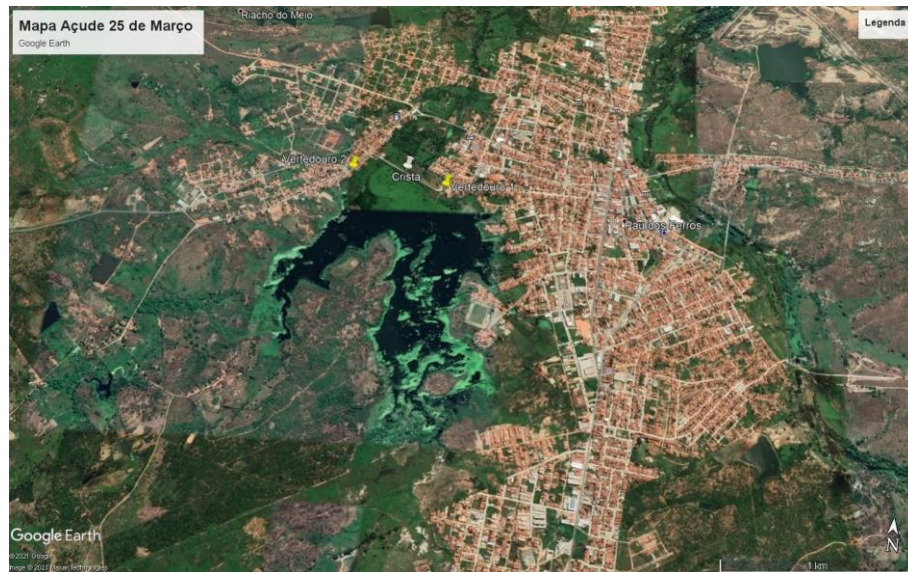
Figura 3 - Açude 25 de março imagens do Google Earth 08/08/2021

A Barragem 25 de Março tem capacidade volumétrica de 8.181,000m<sup>3</sup> (oito milhões cento e oitenta e um mil), faz parte da microbacia hidrográfica do Riacho Cajazeiras e ocupa 1.011 km<sup>2</sup> da área municipal, ou seja, 0,38% (SEMARH, 2016), cuja área específica encontra-se nas coordenadas geográficas: 6° 08' 08'' e 6° 06' 01'' latitude S e 38° 13' 59'' e 38° 12' 04'' longitude W(584835 e 588339 UTM S e 9321724 e 9325612 UTM W, SIRGAS 2000, 24S) e está situada próxima ao centro comercial do município. Nota-se que as transformações com expansão da mancha urbana do município estão se dando no entorno da bacia hidrográfica do reservatório.

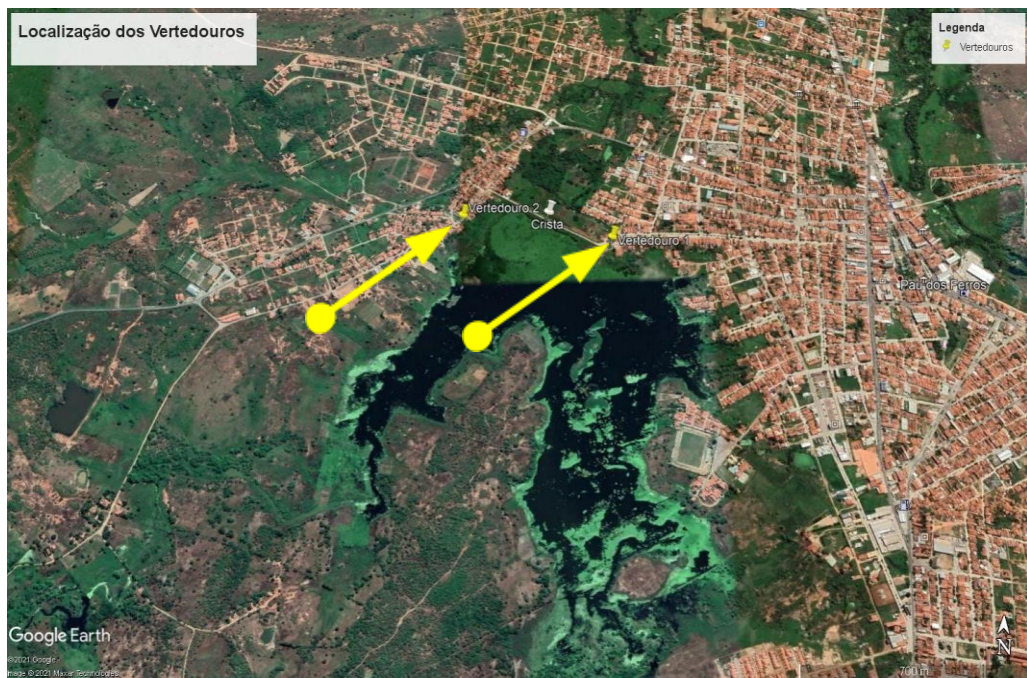
Figura 5 - Localização dos vertedouros

Na etapa de observação dos vertedouros recorremos ao uso dos softwares supracitados para assim, gerarmos as Figuras 4 e 5, fundamentais para a análise qualitativa de nossos dados acerca dos impactos sociais de possíveis danos. Na Figura 3 podemos identificar por meio de duas setas os dois vertedouros da Barragem, bem como, a extensa quantidade de residências em suas proximidades. Na Figura 5 observamos o encontro dos canais de dispersão dos vertedouros, denominados Riacho Cajazeira e Riacho do Meio, que formam o afluente do Rio Apodi.

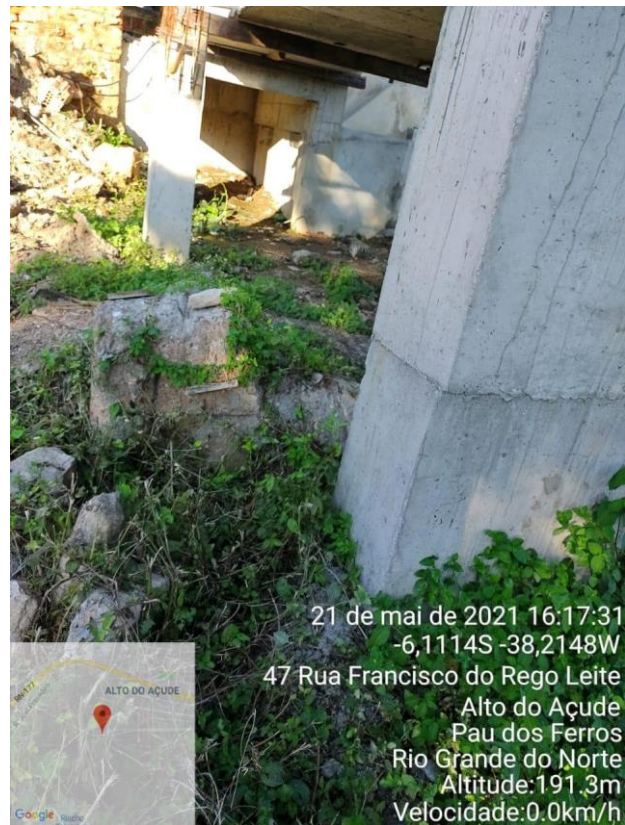
Figura 7 - Construção de Alvenaria no Vertedouro do Açude

Foi detectada uma vegetação excessiva e detritos ao longo dos vertedouros 1 e 2. Há uma considerável quantidade de detritos de materiais de origem vegetal, mineral, animal, acumuladas ao longo dos canais de dispersão dos vertedouros, inclusive pode-se observar na Figura 6, a existência de uma construção de alvenaria na soleira do vertedouro 2, acarretando uma redução da capacidade de descarga, podendo causar transbordamento lateral do vertedouro ou no canal de dispersão, impedindo a vazão projetada.

Há residências no talude de montante, próximo a ombreira esquerda da barragem, como também na ombreira direita, próximo ao vertedouro.

Foi identificado construções de alvenaria em locais muito próximo ao açude e aos vertedouros onde a situação é mais crítica, por ter casas na mesma zona de escoamento da água, vegetação e obstáculos que impedem a vazão da sangria. Portanto essas construções foram feitas de forma inapropriada colocando em risco os próprios moradores.

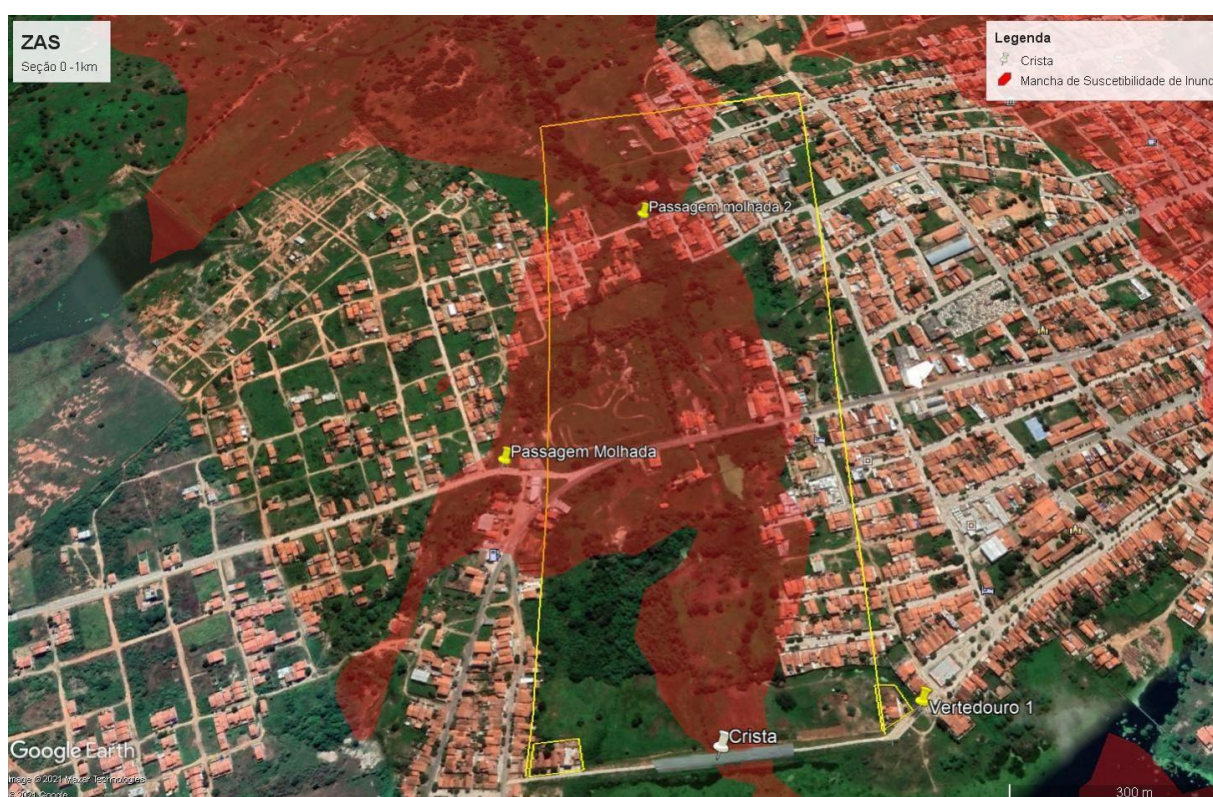
Figura 9 - Zona de Autos salvamento - Seção 0 - 1km

Há residências na Zona de Auto salvamento (ZAS): trecho do vale a jusante da barragem em que não haja tempo suficiente para intervenção da autoridade competente em situação de emergência, conforme mapa de inundação; (Incluído pela Lei nº 14.066, de 2020). A Resolução da ANA 236/2017, referente ao PAE, define que para o estabelecimento da ZAS se deve adotar a menor das seguintes distâncias: 10 km ou a distância que corresponda ao tempo de chegada da onda de inundação igual a trinta minutos. Logo pode-se notar que há grande ocupação residencial na Zona de Autossalvamento (ZAS), sobretudo na seção até 1 km do parâmetro de montante da barragem:

Portanto toda essa área dentro das linhas amarelas não deveria ter construções e pessoas habitando dentro dessa zona. Ainda foi flagrado muito tráfego no local por ser um acesso mais rápido do bairro Riacho do meio ao centro ou vice-versa.

Cabe à Coordenadoria Municipal de Proteção e à Defesa Civil a redação de um Plano de Contingência para Inundação e outro para riscos tecnológicos relacionados à segurança das barragens dos municípios, que se enquadrem na Política Nacional de Segurança de Barragem.

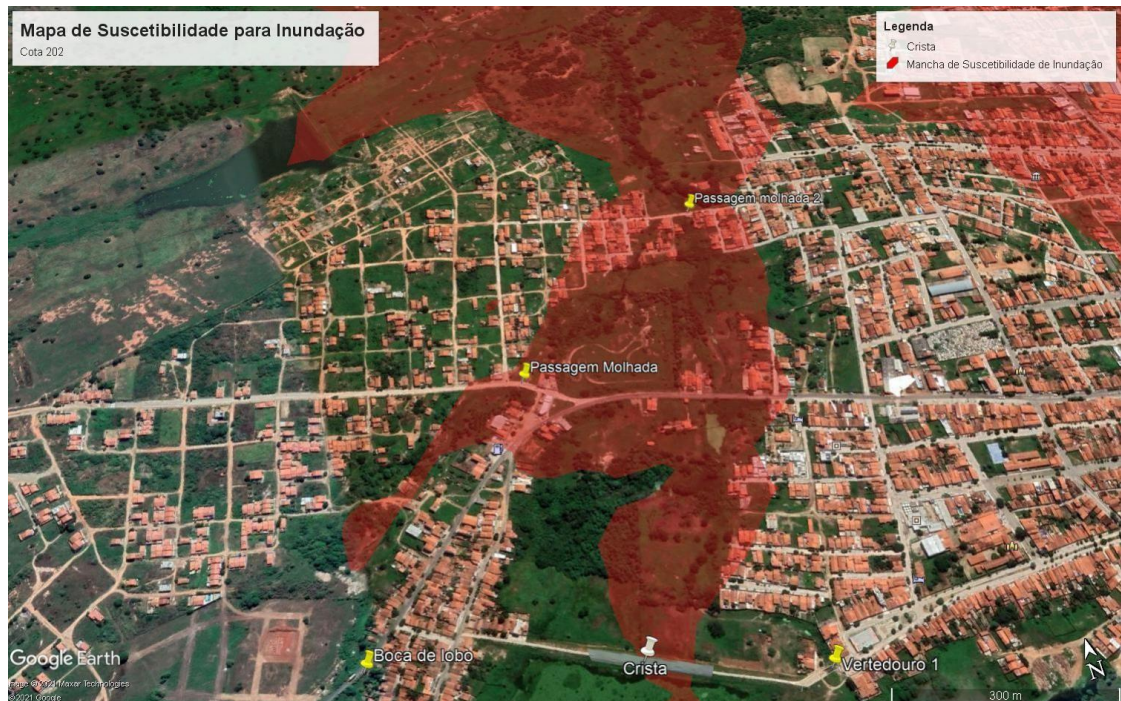
Figura 10 - Mapa de suscetibilidade de inundação em cota 202

Há alto risco de inundação em todo o mapa de suscetibilidade de inundação a seguir, utilizando como parâmetro a Cota 202, 1 metros abaixo da cota da soleira do vertedouro:

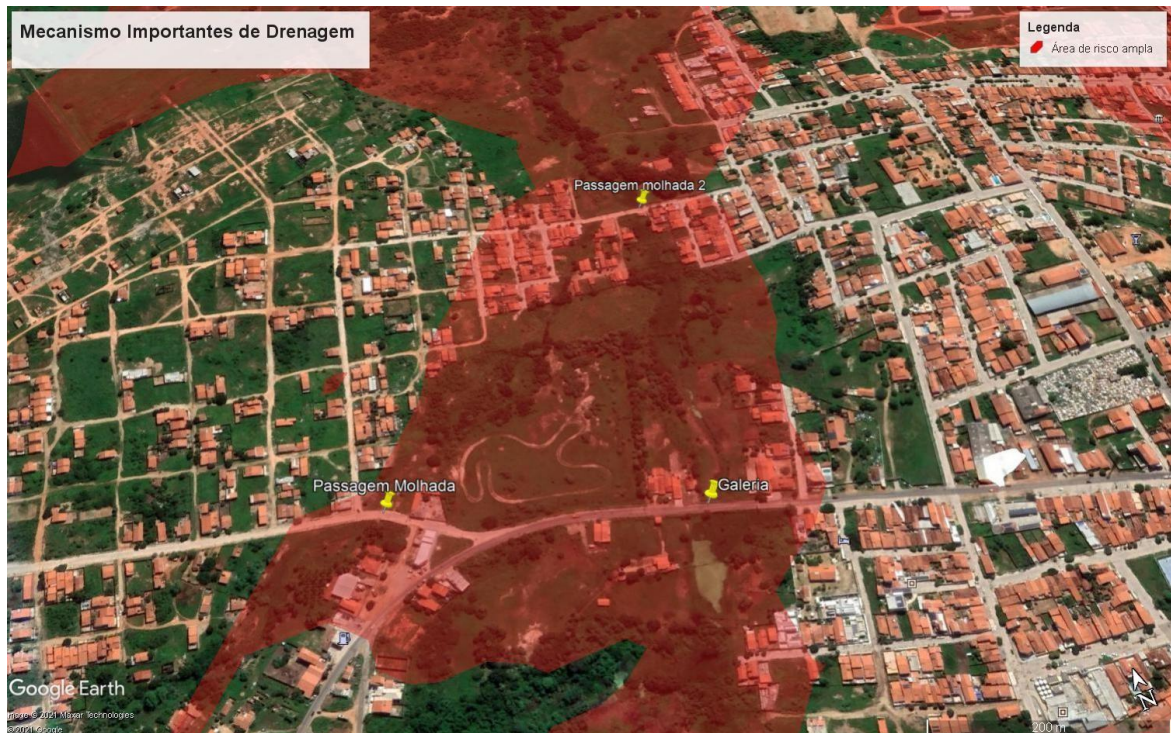
Figura 13 - *Mecanismos importantes de drenagem*

Passagens molhadas, galerias e bueiros são importantes ferramentas de drenagem de águas pluviais e dispersão do volume do vertedouro, o que previne inundações. A seguir segue pontos de drenagens importantes:

**Passagem Molhada** - latitude  $-6.106453^\circ$ , longitude  $-38.217287^\circ$

**Galeria:** latitude  $-6.107458^\circ$ , longitude  $-38.214643^\circ$

**Passagem Molhada 2:** latitude  $-6.104279^\circ$ , longitude  $-38.213839^\circ$

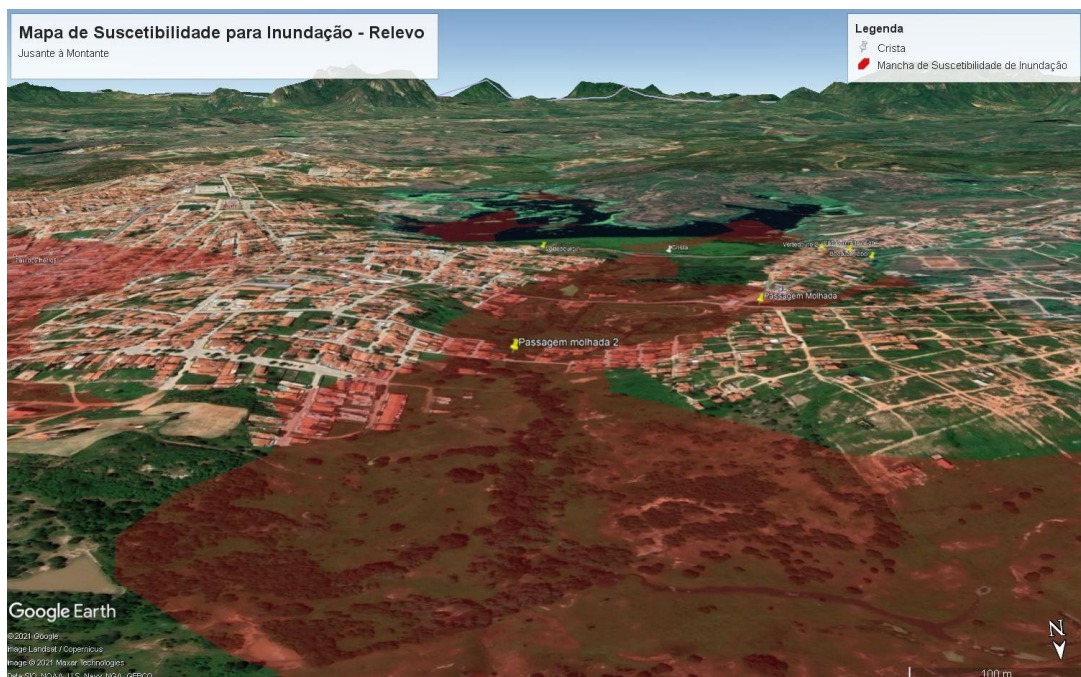
Figura 14 - *Mapa de suscetibilidade para inundação modelo 3D - Google Earth*

A figura 14 é uma análise da área inundada em 3D utilizando o Google Earth, com cota no limite, ou seja em casos de enchentes como a que ocorreu em 2004.
