**ANÁLISE DO PROCESSO CORROSIVO E SUAS CONSEQUÊNCIAS EM  
ESTRUTURA METÁLICA EM ACADEMIA AO AR LIVRE EM PAU DO FERROS  
- RN**

Monografia apresentada a Universidade Federal Rural do Semi-Árido como requisito para obtenção do título de Bacharel em Ciência e Tecnologia.

Tem-se como objetivo identificar quais tipos de corrosão estão expostas na estrutura da Academia ao ar livre do Bairro São Geraldo na cidade de Pau dos Ferros-RN e como estas tem afetado a vida útil dos aparelhos.

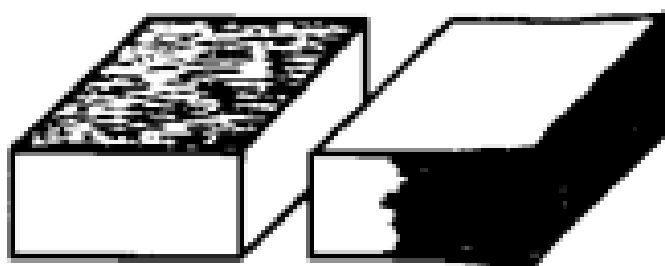
Ocorre geralmente em chapas ou componentes extrudados que tiveram seus grãos alongados e achatados, assim criando condições para segregações sejam transformadas devido ao trabalho mecânico GENTIL (2017). A Figura 8 mostra uma representação esquemática da corrosão por esfoliação.

Figura 8: Caracterização de corrosão por esfoliação

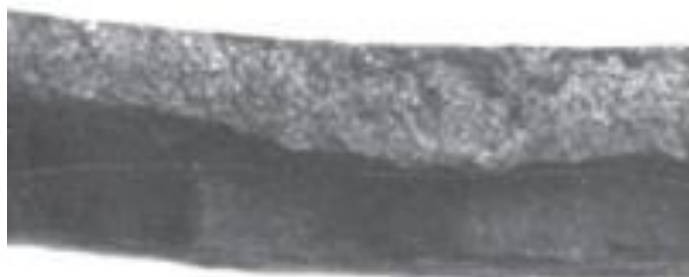
Ocorre no ferro fundido cinzento em temperatura ambiente e o ferro metálico é convertido em produtos de corrosão, assim restando a grafite intacta (Figura 9). A área afetada fica com aparência escura GENTIL (2017).

Figura 9: Caracterização de corrosão grafítica

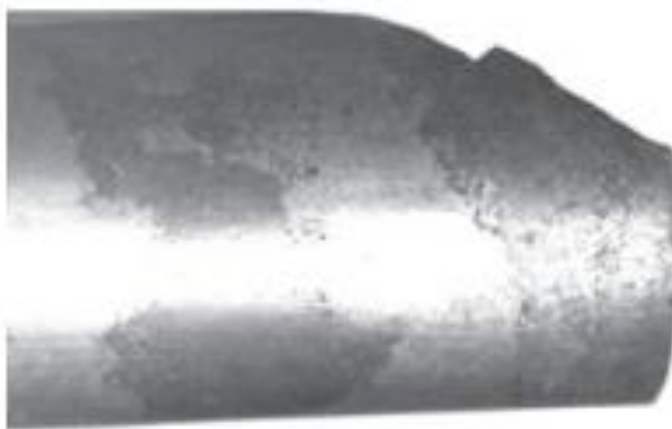
Ocorre o aparecimento de regiões avermelhadas, ocorre geralmente em ligas de cobre-zinco (latões), essa forma avermelhada costuma contrastar com o amarelo da liga. Ocorre principalmente uma corrosão no zinco, restando o cobre, o que faz a corrosão apresentar forma

avermelhada por ser uma característica do cobre GENTIL (2017) e pode ser visualizada na Figura 10.

Figura 10: Caracterização de corrosão dezincificada

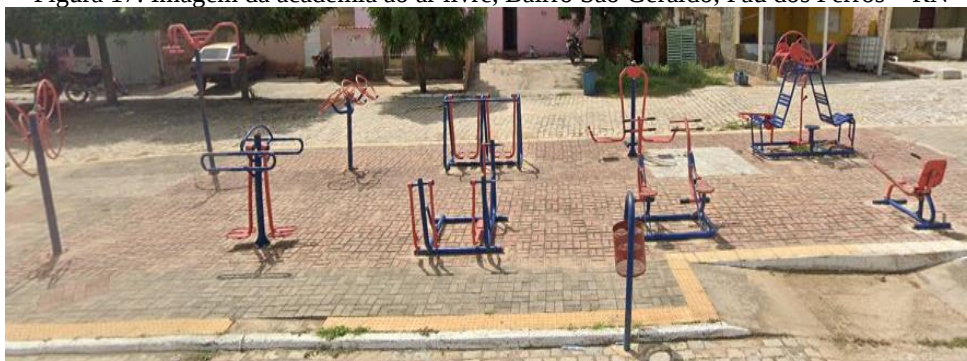
Figura 17: Imagem da academia ao ar livre, Bairro São Geraldo, Pau dos Ferros – RN

O trabalho tem como foco estudar a academia ao ar livre do Bairro São Geraldo, da Cidade de Pau dos Ferros – RN, equipamentos ao quais estão inutilizados devidos suas condições. O equipamento está exposto ao ar livre como o próprio nome já afirma, sujeito a chuvas e outros fenômenos climáticos. A Figura 17 mostra a academia ao ar livre.

Esta academia tem equipamentos constituídos por materiais metálicos, que são os objetos de estudo, focando como o processo corrosivo afetou estes e os tornou inutilizáveis.

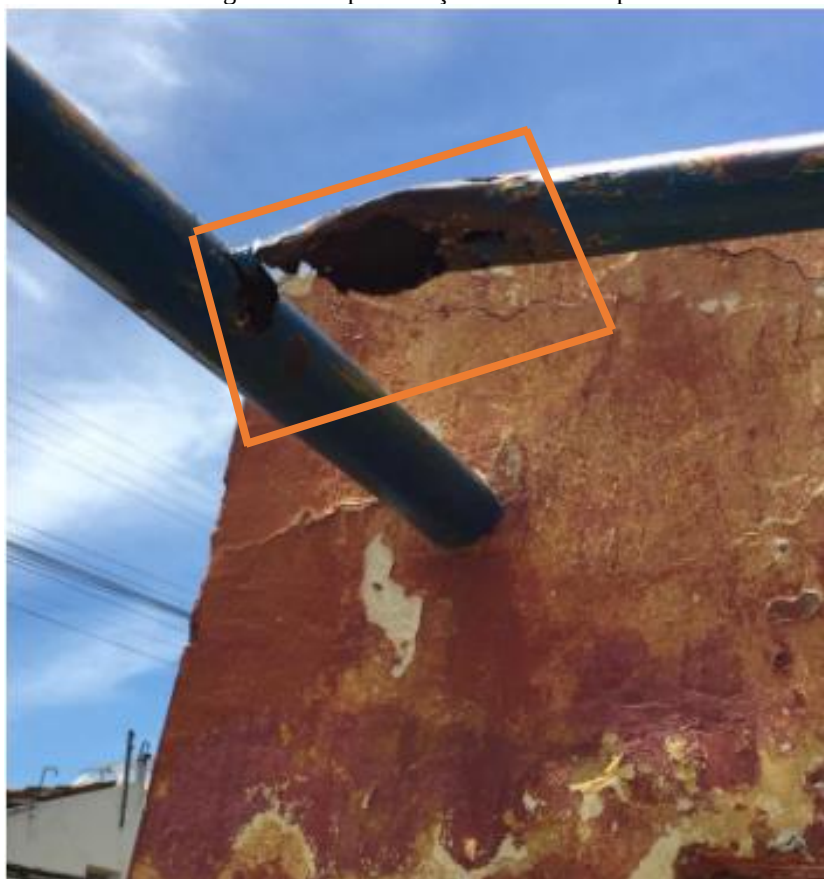
Este tipo de corrosão foi observado em mais de um aparelho, em muitos durante toda a extensão do aparelho, em alguns casos causando danos em outras partes do aparelho, como mostrado nas Figuras 19, 20, 21e 22.

Figura 19: Representação de Corrosão por Frestas

Nesses casos apresentados, pode-se referir como a causa provável para tal patologia surgir o ambiente no qual os aparelhos estão inseridos, devido ao fator desses aparelhos estarem

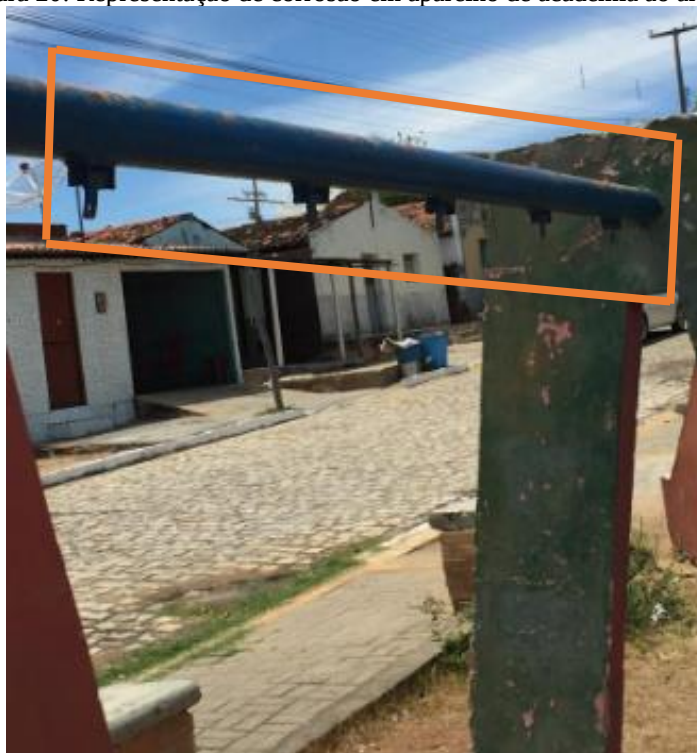
Figura 20: Representação de corrosão em aparelho de academia ao ar livre

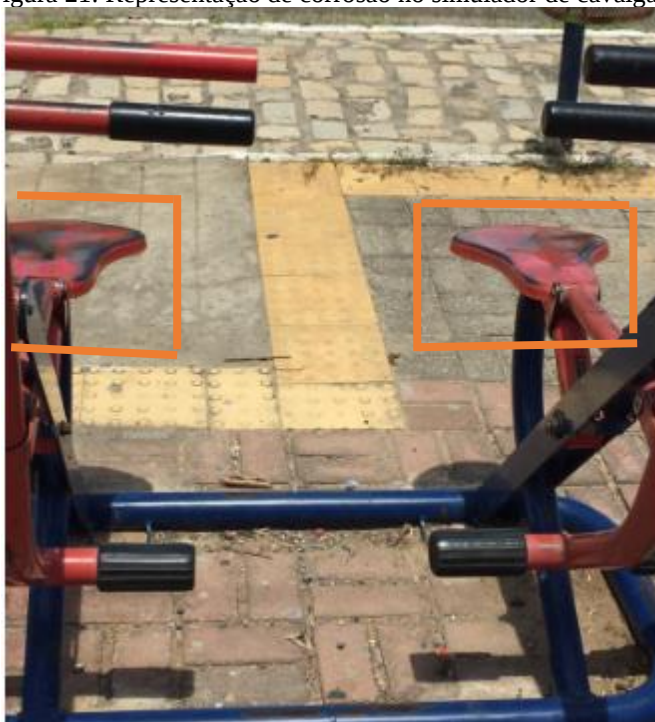
Figura 21: Representação de corrosão no simulador de cavalgada

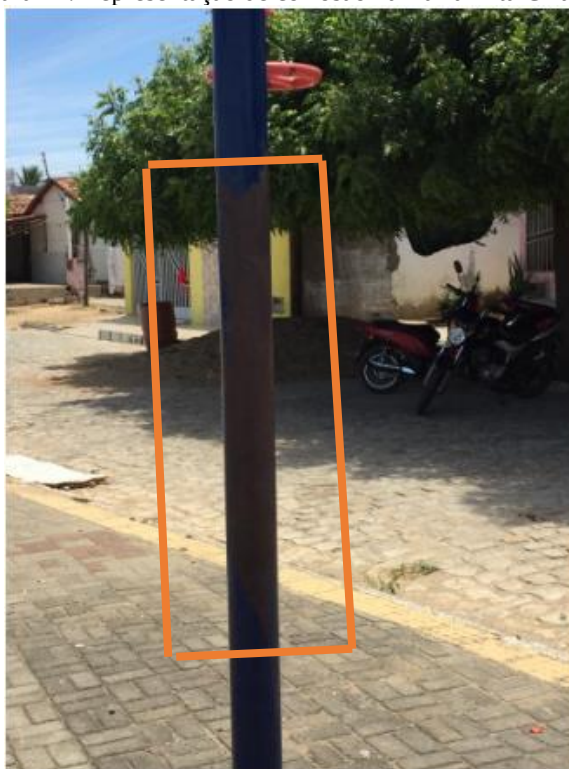
Figura 22: Representação de corrosão na Barra Alta Giratória

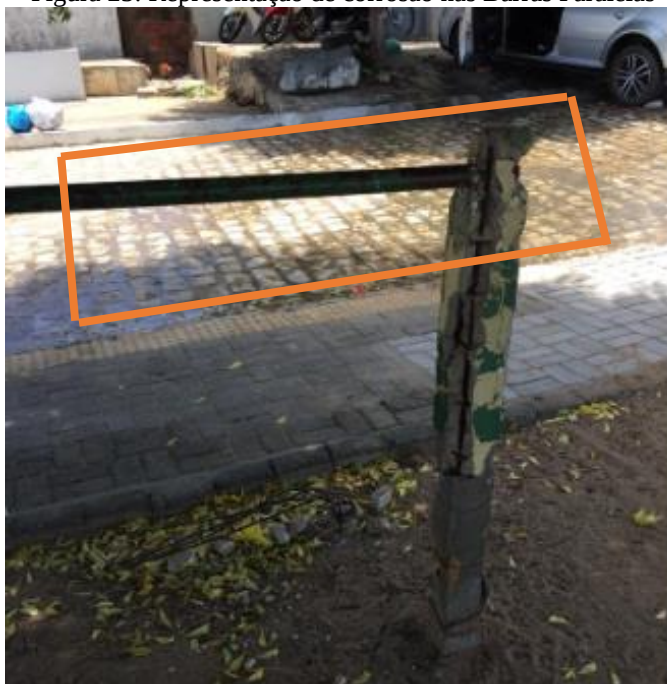
Observou-se a presença de diversas rupturas nos aparelhos devido ao processo corrosivo, em alguns casos, causando danos permanente no aparelho, o tornando impossibilitado de ser utilizado, como pode ser visualizado nas figuras 23,24,25 e 26.

Figura 23: Representação de corrosão nas Barras Paralelas

Percebe-se que nesses casos o processo corrosivo foi bem agressivo, causando mudanças nas estruturas dos aparelhos, tornando-os impossibilitados para uso. Como no caso dos aparelhos que sofreram corrosão uniforme, a principal causa nesse tipo de corrosão também está associada ao fator climático. Além do fato desses aparelhos serem os mais utilizados nesse tipo de academia, o constante uso deles fragiliza ainda mais a estrutura desses, os tornando extremamente vulneráveis ao processo corrosivo.

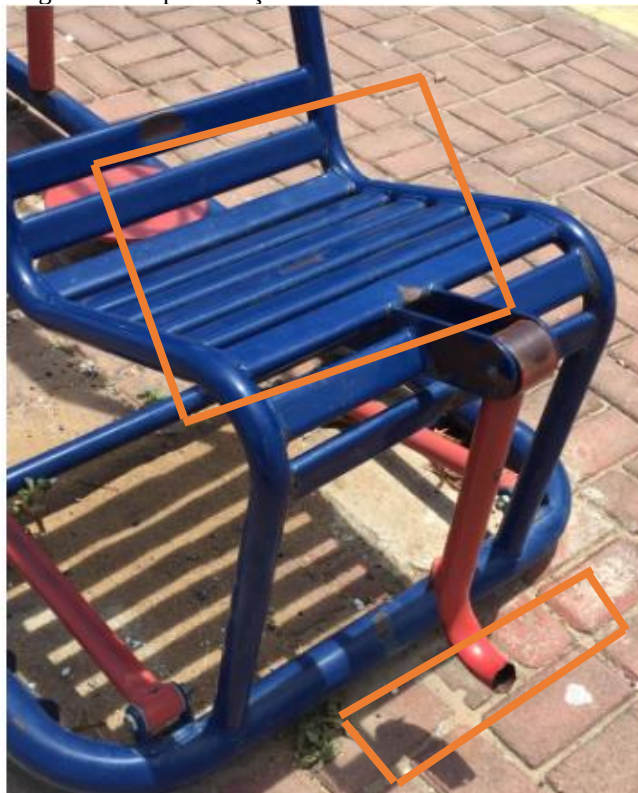
Figura 24: Representação de corrosão em Cadeira Flexora

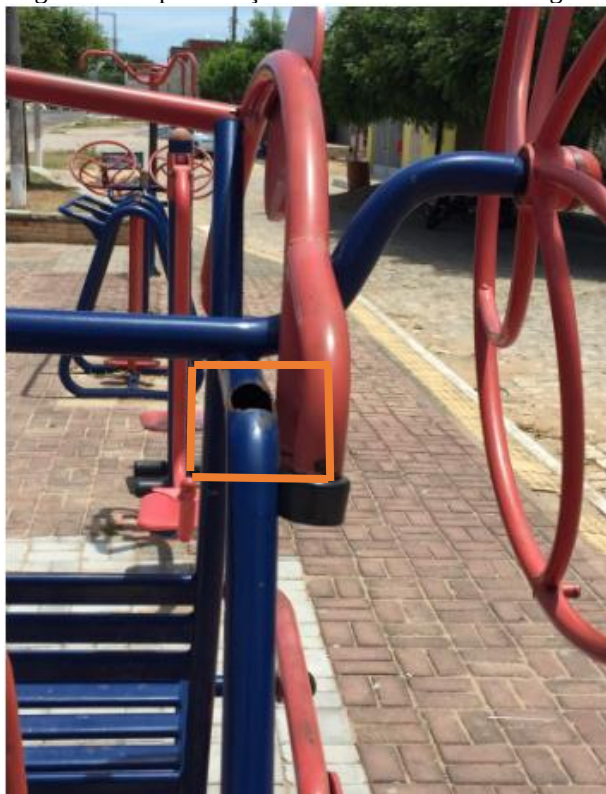
Figura 25: Representação de corrosão no Giro Diagonal

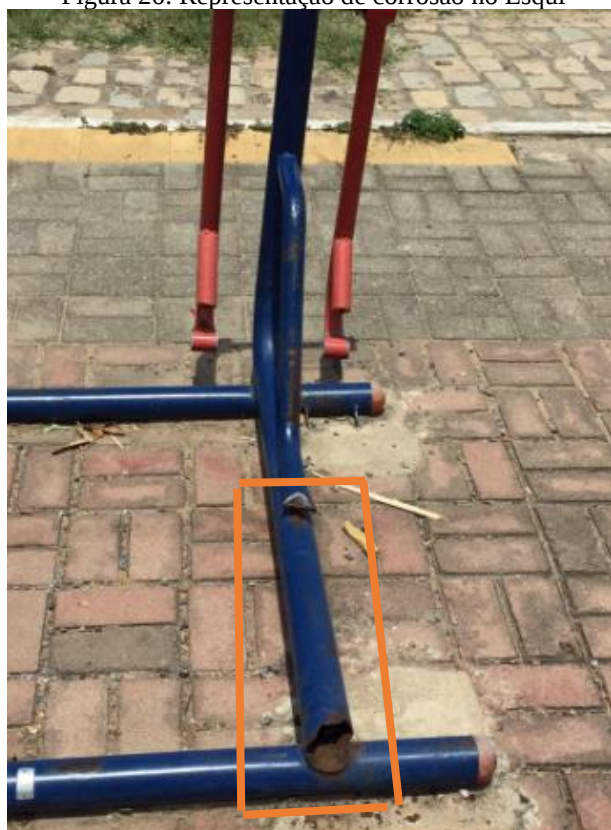
Figura 26: Representação de corrosão no Esqui
