**EXECUÇÃO DE SISTEMAS HIDROSSANITÁRIAS EM OBRAS DE PEQUENO  
PORTE EM CIDADE PEQUENA**

Monografia apresentada a Universidade Federal Rural do Semi-Árido como requisito para obtenção do título de Bacharel Interdisciplinar em Ciências e Tecnologia.

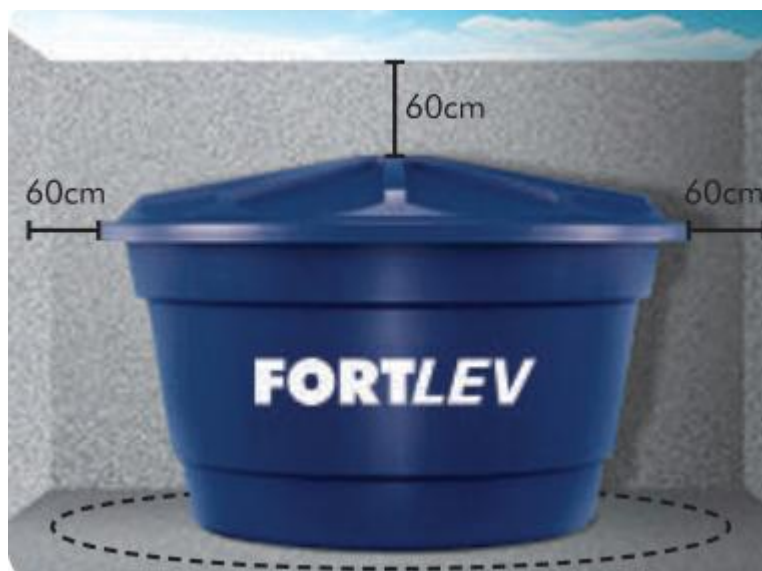
Figura 3 – Orientação de espaçamento para caixa d'água

em volta de todo o reservatório (Figura 3) e que a tampa deve permanecer sempre bem fixada, garantindo proteção sanitária e evitando contaminação da água armazenada, além de orientarem que quaisquer perfurações para entrada, saída ou extravasor devem ser realizadas exclusivamente nos pontos indicados em projeto.

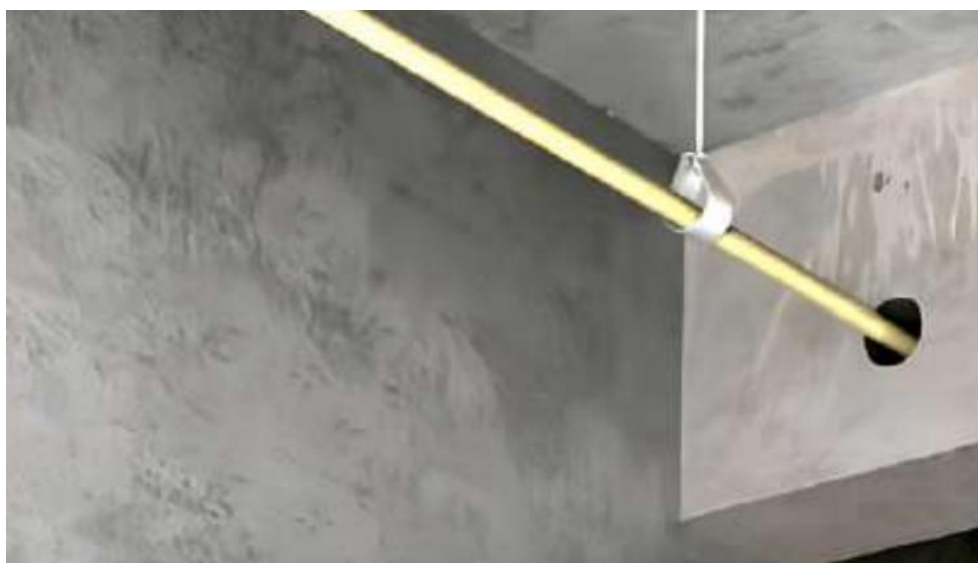
Figura 4 – Passagem por elemento estrutural

A passagem de tubulações por elementos estruturais, como vigas, lajes e paredes de concreto, deve ser planejada de forma criteriosa, garantindo que a integridade da estrutura e o desempenho hidráulico não sejam comprometidos. Conforme orienta o Manual Técnico Tigre (2025), tubulações embutidas em elementos estruturais devem possuir folga e proteção adequada, permitindo movimentação sem transmissão de cargas ou esforços para os tubos, Figura 4.

Ainda segundo o fabricante, recomenda-se o uso de luvas (sleeves) ou trechos de tubos com diâmetro maior para criar um espaço livre ao redor da tubulação, evitando que o concreto exerça pressão direta sobre o material e permitindo acomodação de movimentações térmicas (Figura 4). A Norma NBR 5626 (ABNT, 2020) reforça que tubulações não devem estar rigidamente aderidas à estrutura, de forma a prevenir fissuras e danos tanto ao sistema hidráulico quanto ao elemento estrutural.

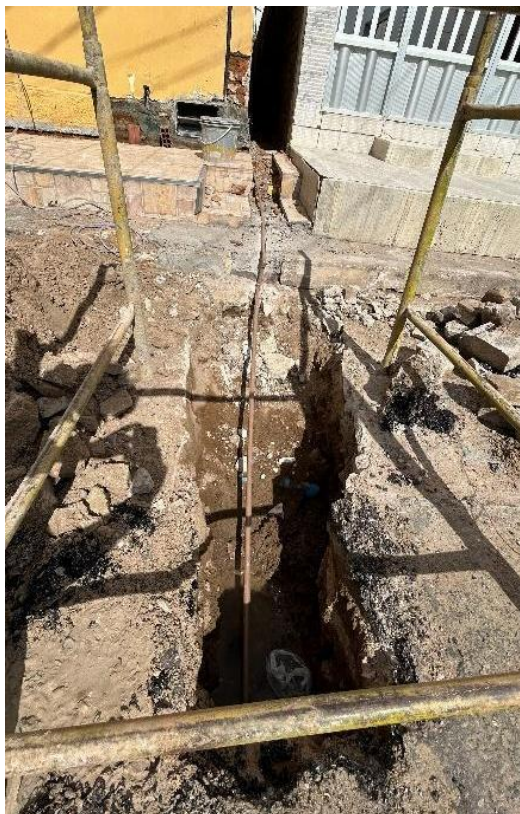
Figura 7 – Ligação com a rede de distribuição

Durante a análise da ligação da rede de distribuição do sistema municipal de abastecimento até o hidrômetro, constatou-se que a vala executada na pista possuía largura adequada para o assentamento da tubulação, permitindo sua instalação sem tensões externas, em conformidade com as recomendações normativas e dos manuais dos fabricantes (Figura 7). A ligação ao sistema público foi realizada utilizando tubulação de 20 mm.

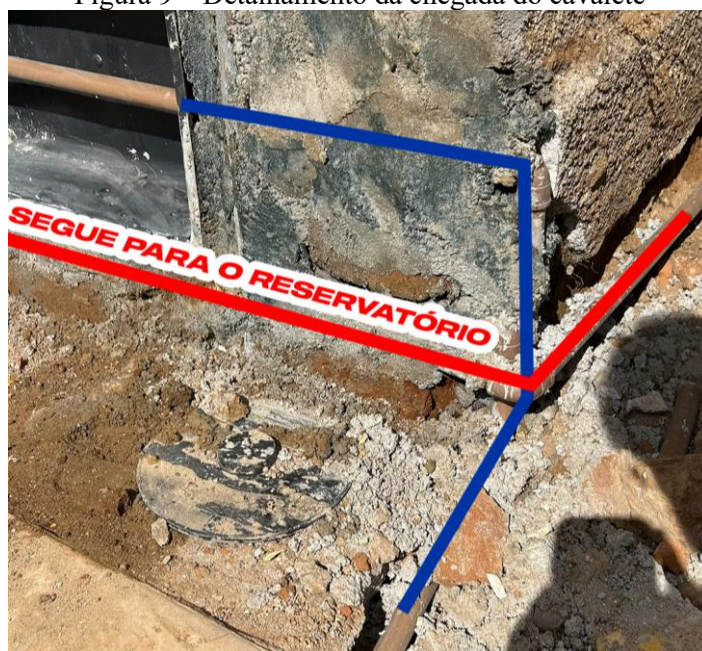
Figura 9 – Detalhamento da chegada do cavalete

Na chegada ao cavalete, verificou-se que a tubulação adentra a caixa pelo mesmo lado onde se localiza a saída para o reservatório (Figura 9), o que implica a necessidade de maior número de curvas e, portanto, aumento das perdas de carga localizadas.

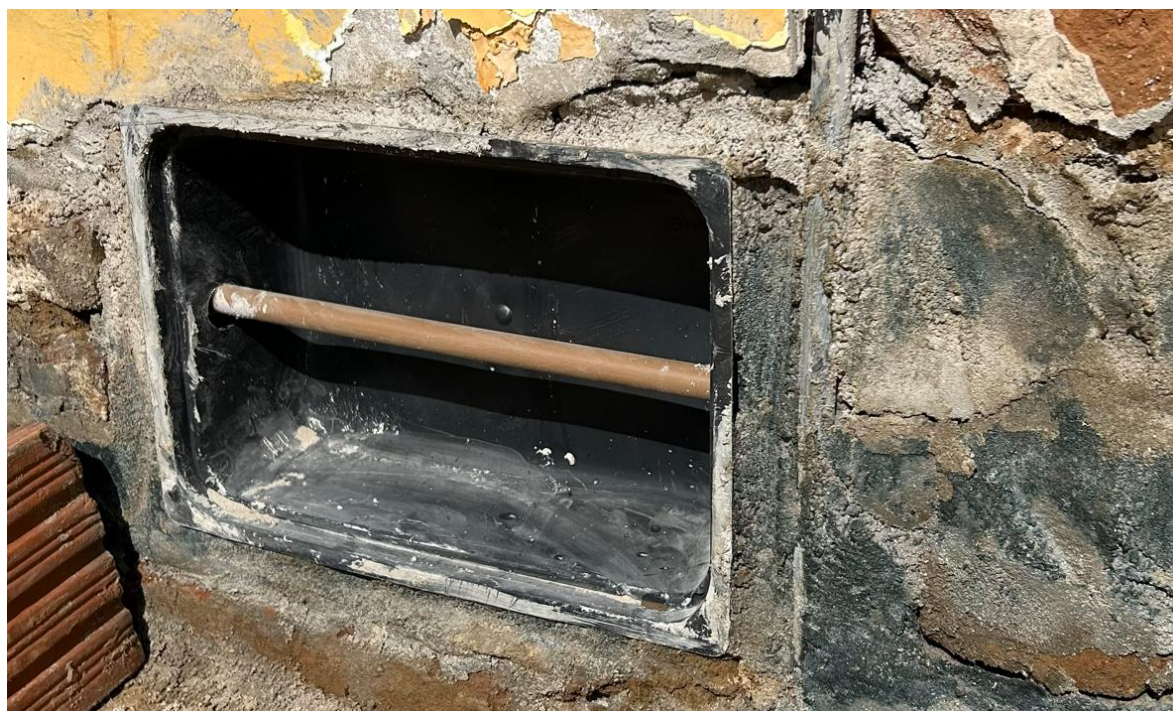
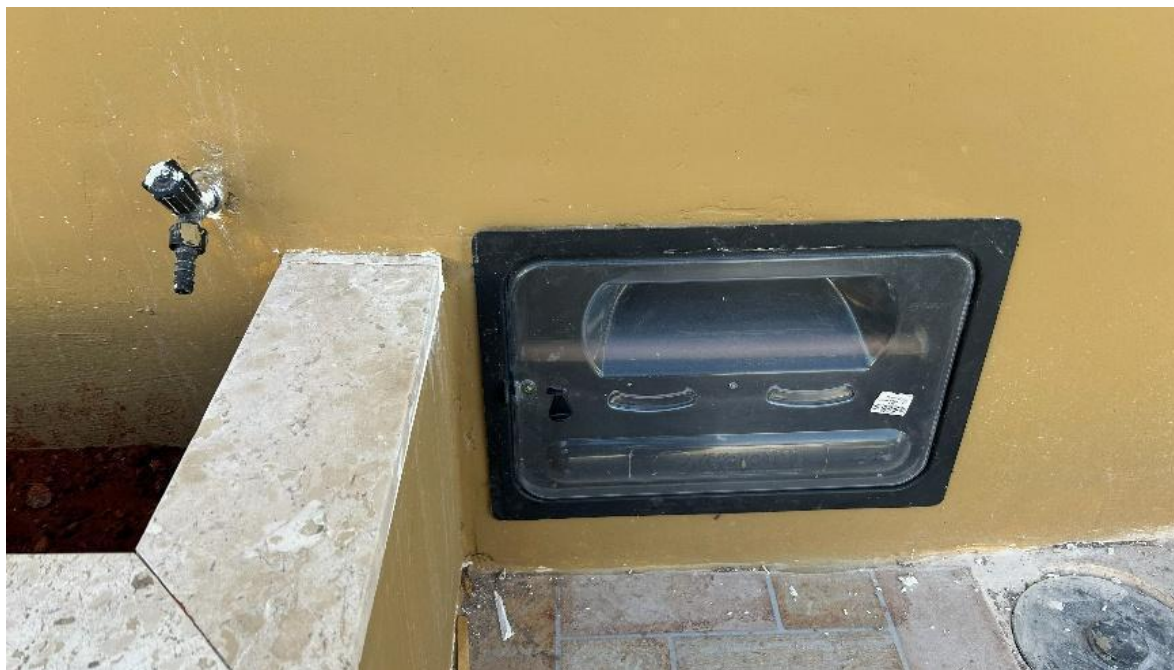
Já as Figuras 10 e 11 apresentam o cavalete concluído, aguardando a instalação do hidrômetro pela concessionária. Na Figura 10, observa-se a caixa aberta, enquanto na Figura 11 ela já se encontra fechada.

Figura 10 – Cavalete/alimentador predial

Figura 11 – Cavalete finalizado à espera da CAERN para instalação do hidrômetro

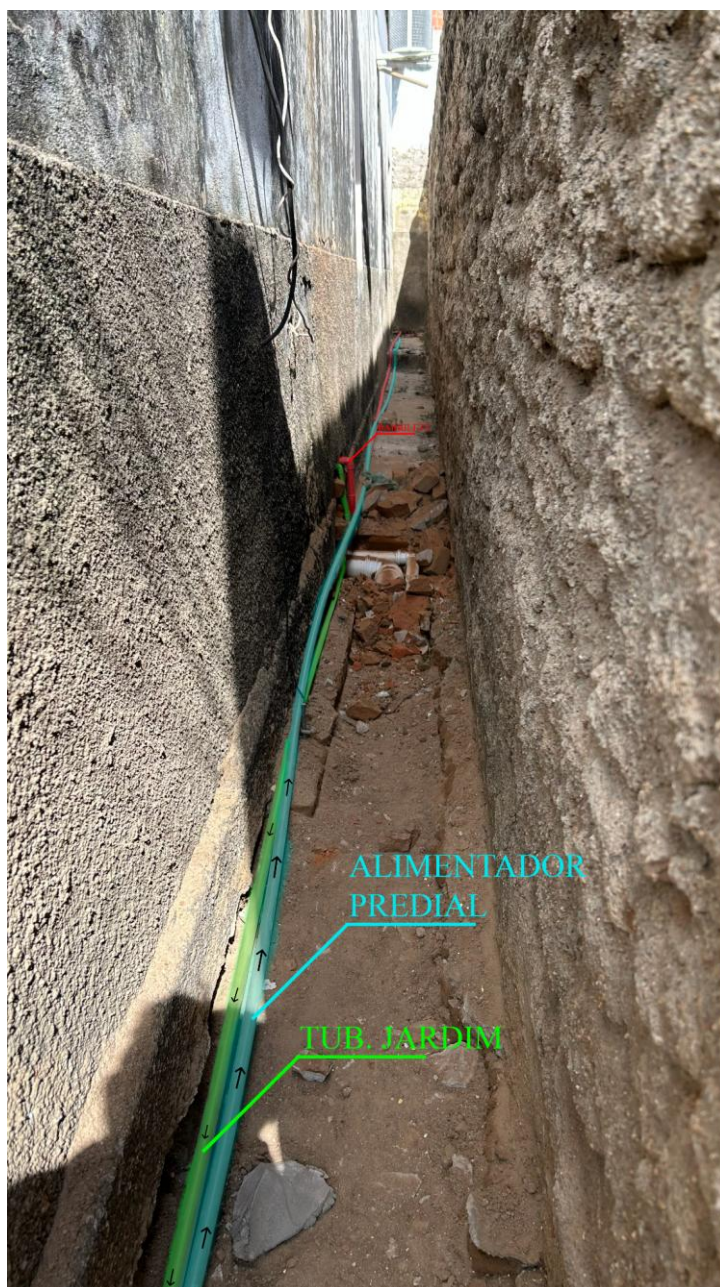
Figura 12 – Tubulação que sai do hidrômetro e segue para o reservatório

Seguindo o percurso até o reservatório, verificou-se que o alimentador predial foi executado integralmente com tubulação de 20 mm, mantendo o diâmetro desde a ligação com o cavalete até o reservatório. Ao longo desse trecho, observa-se a utilização frequente de joelhos a 90°, o que indica pouca preocupação com a minimização de perdas de carga localizadas. Em contraste, no ramal de distribuição, nota-se a opção por curvas longas em parte do trajeto, solução que favorece um escoamento mais eficiente ao reduzir perdas hidráulicas. A Figura 12 ilustra esse percurso, destacando o alimentador predial, barrilete e a tubulação para o jardim.

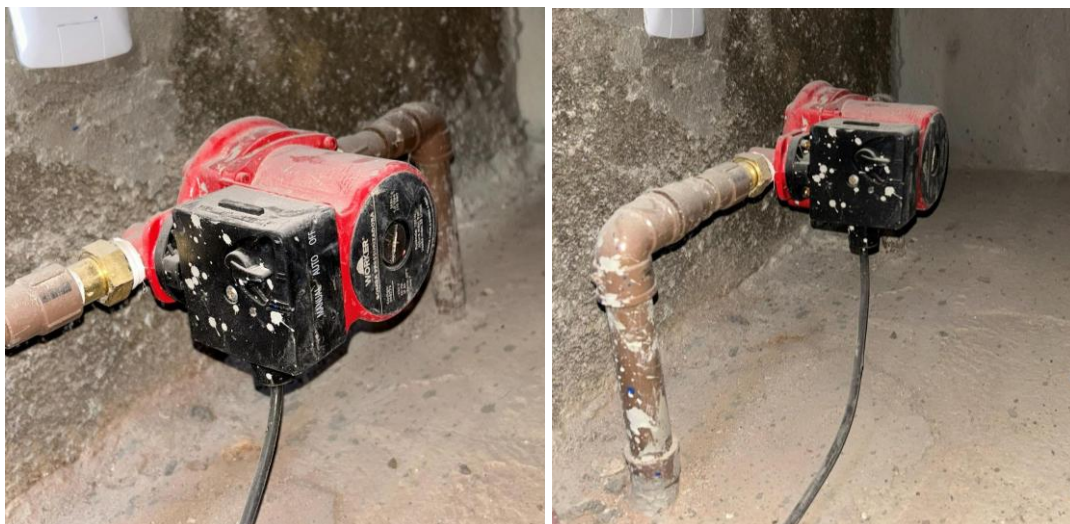
Figura 17 – Bomba Pressurizadora Worker

Apesar do cuidado adotado na execução do ramal de distribuição, especialmente no uso de curvas longas para minimizar perdas de carga, constatou-se que o ponto mais crítico do sistema, o chuveiro, não apresentou pressão suficiente durante o teste realizado na obra, ao qual consistiu em ligar a água para todos os pontos simultâneos e por ponto de utilização, segundo o mestre de obra.

A bomba pressurizadora foi instalada no ramal de distribuição localizada na lateral da residência, mais especificamente, depois da curva apresentada na Figura 13-b, com a finalidade de suprir a deficiência de pressão identificada no chuveiro do novo banheiro. O equipamento utilizado apresenta conexões de sucção e recalque de 3/4", altura manométrica máxima de aproximadamente 7 m.c.a. e vazão compatível com pequenas instalações prediais, conforme especificações do fabricante (Worker). Verificou-se que, na ausência do pressurizador, o ponto mais crítico não apresentava pressão suficiente para funcionamento adequado, enquanto os demais pontos de consumo ainda recebiam alimentação de água. A instalação da bomba mostrou-se, portanto, necessária para garantir condições mínimas de uso no ponto de maior exigência da rede.

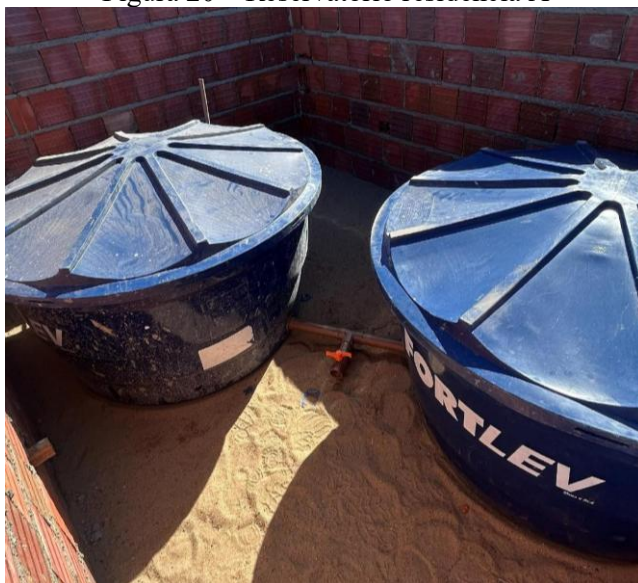
Figura 20 – Reservatório residência A

A instalação dos reservatórios apresentou conformidade parcial com as recomendações gerais de boas práticas observadas para sistemas de água fria. As duas caixas d'água de 1000 L foram posicionadas sobre uma laje concretada, que recebeu uma camada de areia para nivelamento, que não é recomendado de acordo com o manual técnico da Fortlev, garantindo apoio contínuo e estabilidade (Figura 20). O local é ventilado e permite a circulação de ar, favorecendo inspeções básicas. Entretanto, observou-se que o espaço livre ao redor dos reservatórios é reduzido em alguns trechos, o que pode dificultar manutenções futuras, como limpeza ou substituição de componentes.

A escolha por utilizar dois reservatórios de 1000 L, em vez de um único de 2000 L, ocorreu por razões econômicas, já que a aquisição de duas unidades menores apresentou menor custo e ainda atende à necessidade de reserva da residência.

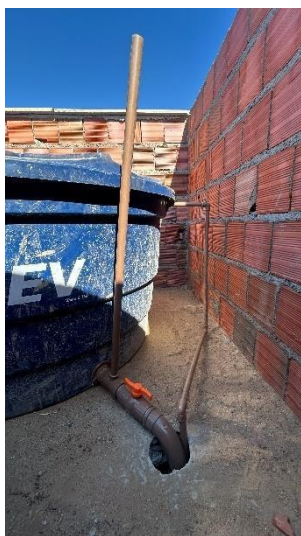
Figura 21 – Componentes do reservatório A

A observação dos reservatórios da Residência A (Figura 21) evidenciou diversas inconsistências na execução do sistema. A opção pela utilização de duas caixas d'água é

tecnicamente válida, entretanto, deve-se atentar para a forma como essas unidades se comunicam e operam em conjunto. O sistema deveria permitir o abastecimento da residência mesmo que uma das caixas apresente falha, o que exige que ambas possuam alimentação individual, cada uma com seu respectivo registro. Contudo, o que se observou foi a alimentação de apenas uma das caixas (Figura 22), ainda que com a correta utilização do sistema de controle de admissão (Figura 23).

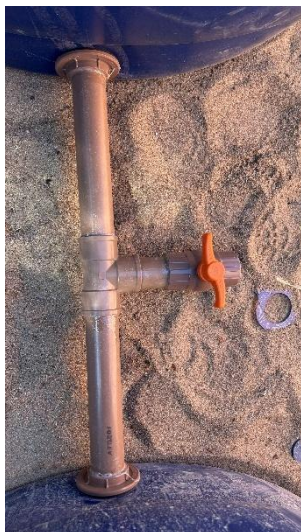
Figura 24 – Ligação das caixas d'água

De maneira análoga, a tubulação de limpeza dos reservatórios também deveria ser executada de forma individualizada e equipada com registros próprios. A solução adotada na obra impossibilita a manutenção sem a interrupção total do sistema, uma vez que, para qualquer intervenção, ambos os reservatórios precisam ser completamente esvaziados (Figura 24).

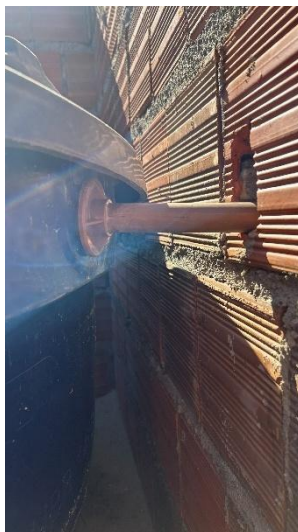
Figura 25 – Tubo extravasor (ladrão)

Situação semelhante ocorre com a tubulação de extravasão, que foi instalada em apenas uma das caixas (Figura 25). Apesar de essa tubulação ter sido executada corretamente e direcionar a água para a calha (Figura 26), o sistema de extravasão deveria estar presente em ambas as caixas, podendo ou não ser interligado, garantindo o correto escoamento da água excedente para a calha ou outro sistema de drenagem adequado.

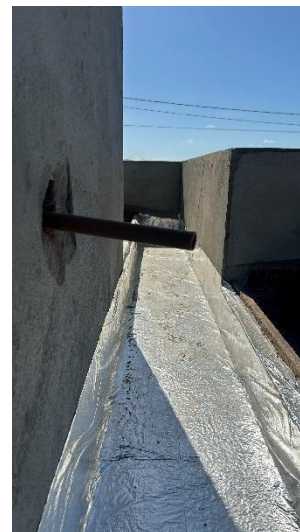
Figura 26 – Saída do extravasor na calha

Então, analisando a forma que foi executada, apesar de permitir o esvaziamento parcial do conjunto, essa solução não garante a remoção completa da água acumulada no fundo dos reservatórios, o que compromete a eficiência do processo de higienização. Além disso, não foi identificado um ponto de descarga direcionado para fora da laje ou para um local apropriado, como ralo, condutor ou tubulação específica, o que pode ocasionar empoçamentos sobre a superfície da laje durante as manutenções, elevando o risco de infiltrações e degradação do elemento estrutural.

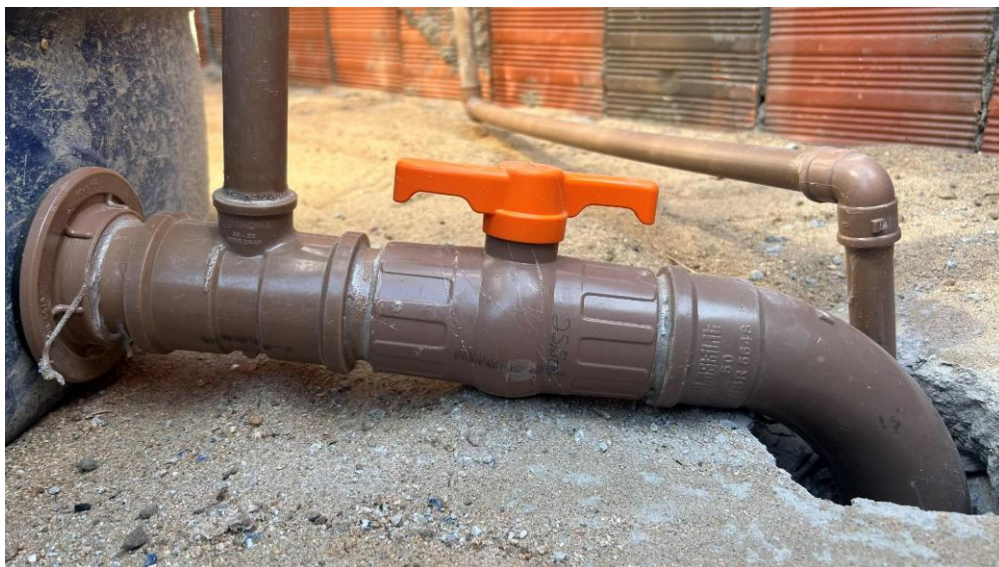
Figura 27 – Tubulação de distribuição, Residência A

A tubulação inicial utilizada possui diâmetro de 50mm, garantindo maior seção hidráulica para condução do fluxo até o ramal que alimentará os demais pontos da edificação. Essa escolha é coerente com a necessidade de preservar a eficiência do escoamento nas primeiras derivações do sistema, etapa crucial para manter pressão adequada nos pontos de utilização situados a jusante.

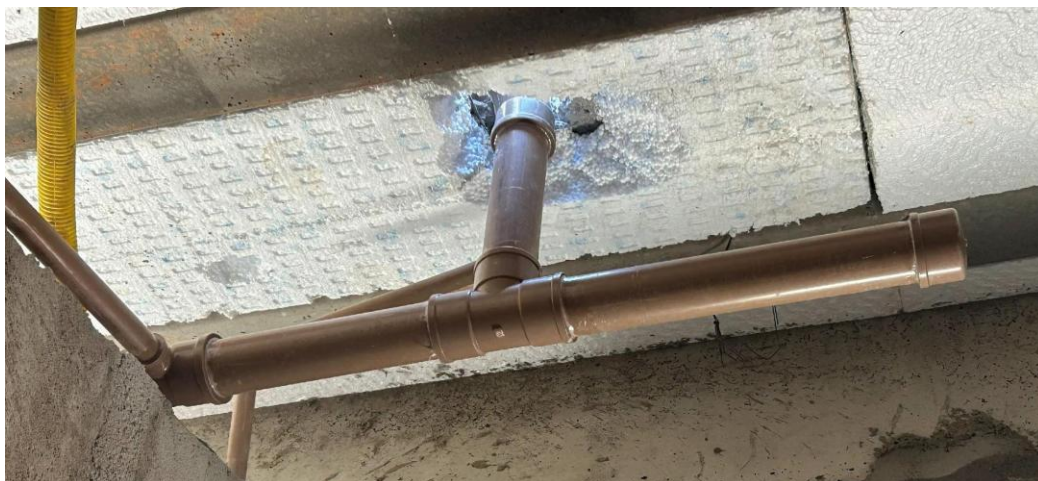
Figura 28 – Chegada ao Barrilete

Na chegada ao barrilete, observou-se a utilização de um Tê direcionando a tubulação (Figura 28). Contudo, não existe derivação ativa na extremidade lateral do Tê, o que indica que, naquele trecho, sua função poderia ter sido desempenhada de forma mais adequada por uma curva longa ou joelho, componentes que reduzem perdas de carga e evitam volumes mortos na instalação. Essa situação também pode ser observada na Figura 29. A opção pelo Tê, nesse

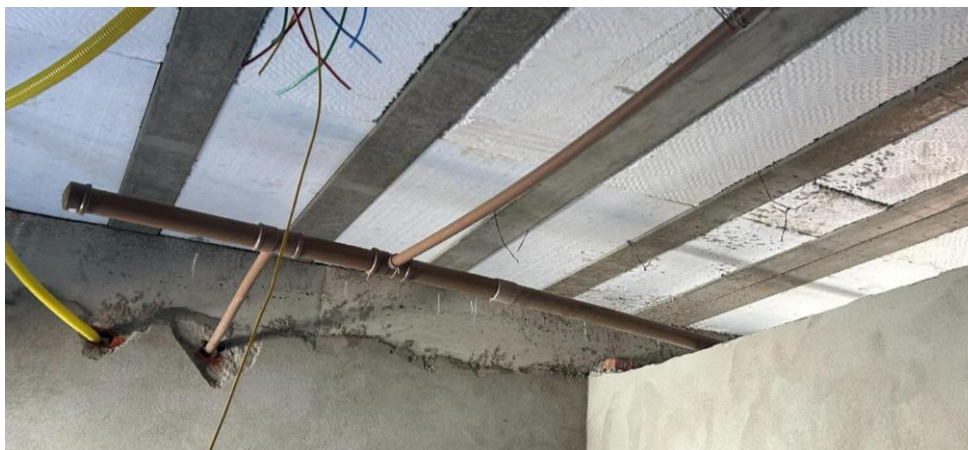
Figura 30 – Barrilete e alimentação do banheiro do quarto suíte

Além disso, os trechos que precisaram transpor alvenarias foram pontuais. No caso do banheiro da suíte, o sub-ramal foi direcionado abaixo de uma viga, como apresentado na Figura 30. Da mesma forma, para alimentar a pia da cozinha, houve passagem pela alvenaria, conforme evidenciado na Figura 31.

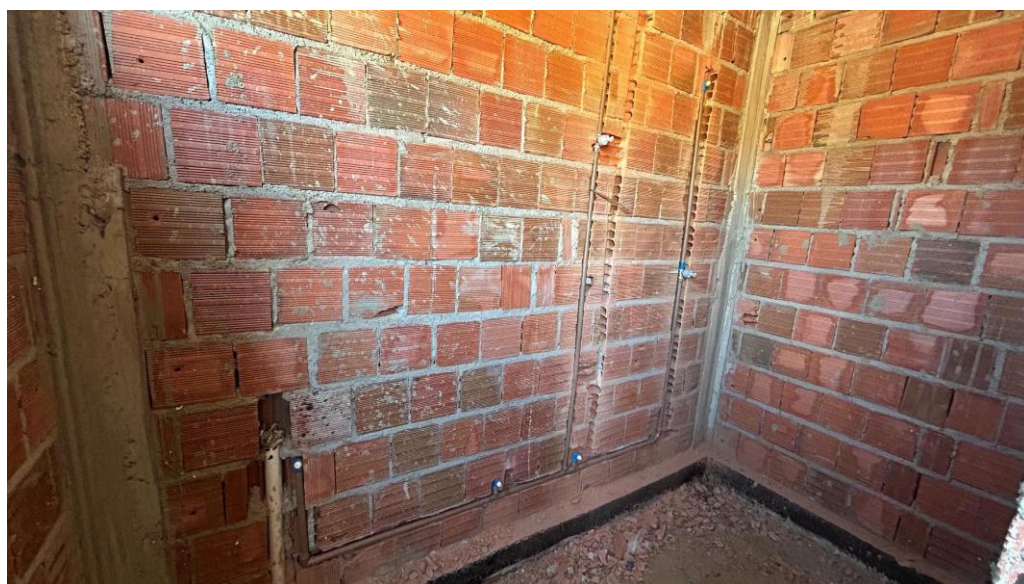
Figura 33 – Instalação de água fria do banheiro suíte

Na Residência A, verificou-se que a instalação das tubulações do sistema de água fria foi realizada ainda durante a fase de alvenaria, portanto antes da execução do reboco e também antes da implantação do barrilete. A Figura 32 apresenta a instalação do banheiro social ainda na etapa de alvenaria, enquanto a Figura 33 mostra a distribuição de água fria no banheiro da suíte, evidenciando o trajeto planejado para alimentação dos pontos de consumo.

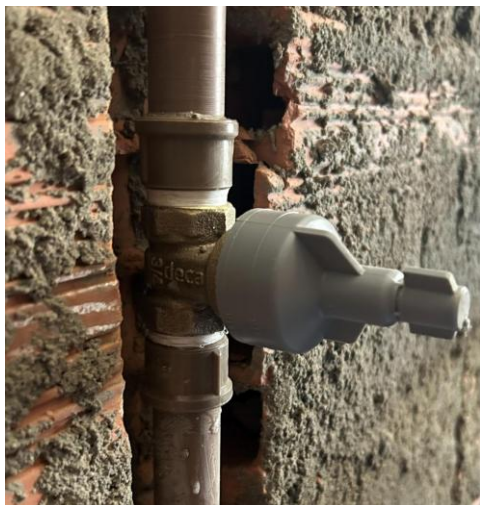
Figura 34 – Registro geral, banheiro social

Em ambos os banheiros da Residência A foram identificadas soluções construtivas semelhantes e coerentes com as exigências funcionais do sistema de água fria. Cada ambiente conta com um registro geral do tipo gaveta, instalado corretamente na alimentação do ambiente (Figuras 34 e 35), e pontos de utilização para o lavatório (Figuras 36 e 37), ducha higiênica, bacia sanitária (Figuras 38 e 39) e chuveiro equipado com registro de pressão, configuração adequada para controle de vazão e conforto do usuário (Figuras 40 e 41). Observou-se também, nos dois banheiros, a adoção de uma curva longa no trecho imediatamente anterior ao chuveiro, solução que reduz perdas de carga localizadas e favorece o desempenho hidráulico do ponto de banho (Figuras 42 e 43).

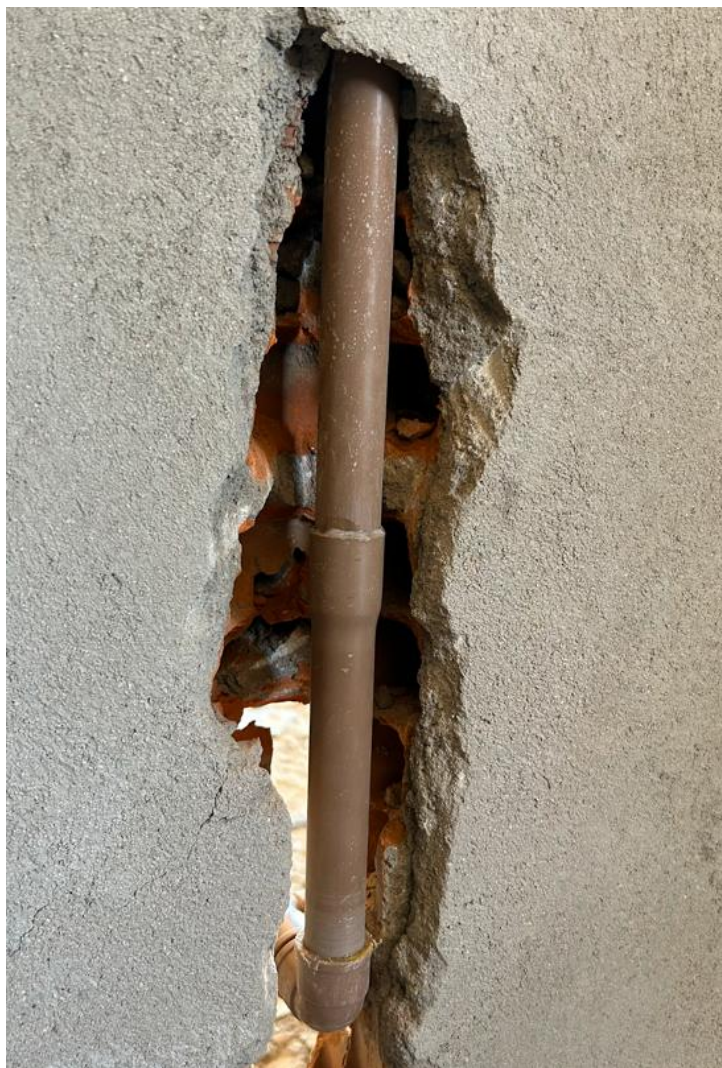
Figura 45 – União da tubulação utilizando a bolsa original do tubo

Além disso, na chegada do ponto de utilização da pia da cozinha, observou-se o uso da bolsa original do próprio tubo, ou seja, aquela já presente na peça fabricada, como mostrado na Figura 45. Nesse caso, a união foi realizada aproveitando a bolsa fornecida pelo fabricante, sem a prática de aquecer o tubo para produzir bolsas artesanais, método frequentemente utilizado em obras, mas não recomendado por comprometer a uniformidade e a resistência da conexão.

Entretanto, em toda a instalação de água fria da residência A não foram identificadas bolsas moldadas manualmente, mas apenas conexões executadas a partir de peças e componentes adequados, mantendo a padronização construtiva.

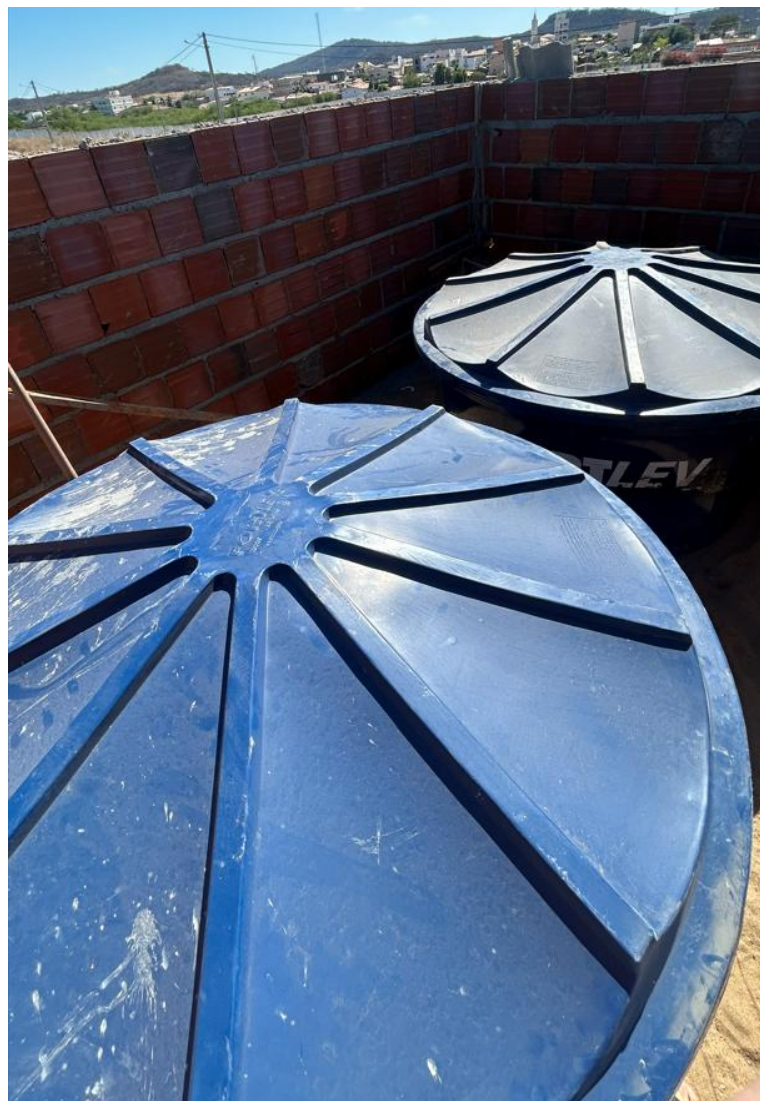
Figura 47 – Reservatório da residência B

Analisando, então, o subsistema de reservação. Observou-se que as escolhas adotadas foram semelhantes às da residência A, destacando-se a instalação de duas caixas d'água de 1000 L, solução comum para ampliar a capacidade de reservação com menor custo. As caixas foram posicionadas sobre laje concretada com uma camada superficial de areia para nivelamento, repetindo o mesmo procedimento anteriormente identificado. Entretanto, assim como na outra edificação, verificou-se a presença de trechos com afastamento lateral reduzido, o que limita o acesso para limpeza, manutenção ou substituição dos componentes dos reservatórios, contrariando as recomendações usuais dos fabricantes quanto ao espaço mínimo de circulação ao redor das unidades, conforme a Figura 47.

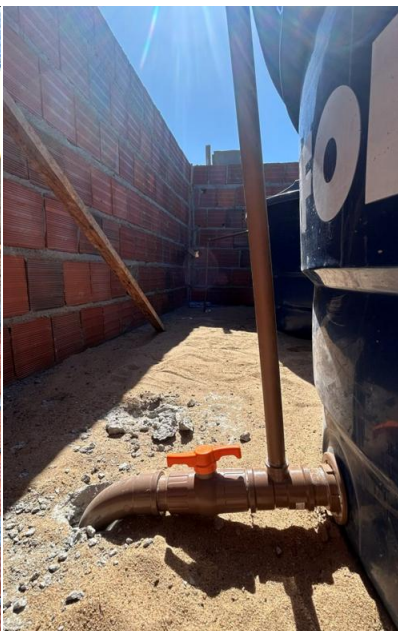
Figura 49 – Barrilete

Na residência B, o subsistema de reservação apresentou configuração semelhante à observada na residência A. O alimentador predial, juntamente com o controle automático de admissão (boia), foi instalado em apenas uma das caixas d'água (Figura 48), assim como a saída destinada à alimentação da residência foi executada em uma das caixas (Figura 49). As duas caixas foram interligadas por meio de duas tubulações de 1½" (50 mm), utilizando-se a própria bolsa fornecida pelo fabricante (Figura 50), o que permite a alimentação do segundo reservatório bem como a equalização de nível. Entretanto, de forma semelhante ao observado na residência A, essa solução não garante a alimentação e o funcionamento independente de cada reservatório, uma vez que apenas uma das caixas recebe diretamente o alimentador predial e apenas uma concentra a saída para o sistema de distribuição.

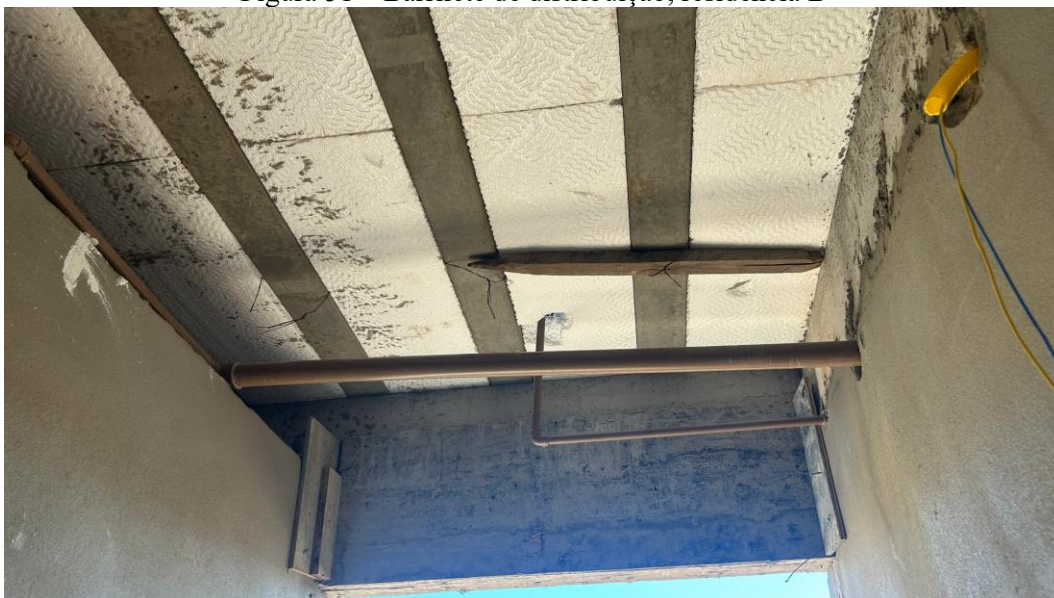
Figura 51 – Barrilete de distribuição, residência B

Assim como observado na Residência A, a instalação das tubulações da residência B não demandou perfurações em elementos estruturais, exceto pela passagem através da laje, como notado na Figura 51 a passagem do alimentador predial. Nos trechos em que foi necessário atravessar paredes, a tubulação foi conduzida pelo entreforço, posicionada abaixo da viga, enquanto em outras áreas a passagem ocorreu sobre as paredes, aproveitando o fato de que estas não alcançavam a laje, o que facilitou a execução e evitou interferências estruturais. Como mostra a passagem do barrilete na área de serviço na Figura 51.

Outro ponto observado foi a área de serviço (Figura 58), onde foi possível analisar a tubulação ainda exposta. Nesse local identificaram-se dois pontos de utilização, ambos alimentados por um sub-ramal derivado diretamente do barrilete, conforme mostrado na Figura 51, utilizando tubulação de 25 mm. Observou-se ainda a presença de um registro de gaveta para permitir a manutenção do trecho, bem como a correta execução das conexões, mantendo a conformidade com as exigências normativas aplicáveis.

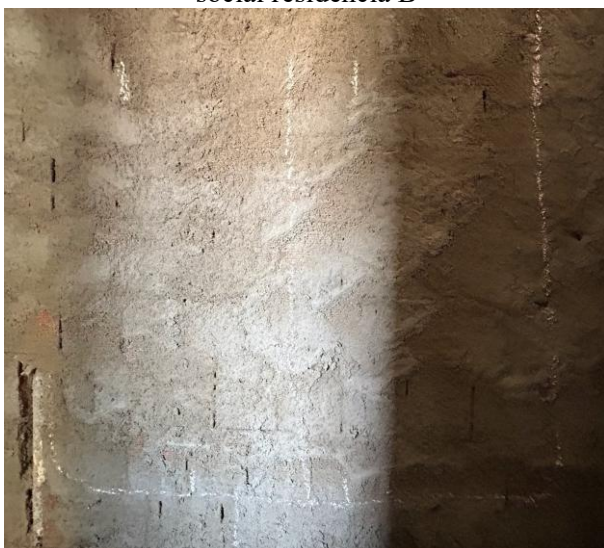
Figura 52 – Traçado sobre a parede, banheiro social residência B

Como a instalação de água fria da residência B foi executada após o chapisco, observou-se que a equipe realizou previamente o traçado das tubulações diretamente sobre as paredes, utilizando giz ou gesso para demarcar o posicionamento dos pontos e o percurso das tubulações. Esse procedimento permitiu orientar os cortes na alvenaria e garantir o alinhamento das tubulações antes da abertura das canaletas, tanto no banheiro social quanto no banheiro da suíte. As marcações podem ser visualizadas na Figura 52 e Figura 53, sendo destacadas digitalmente na Figura 54 e Figura 55.

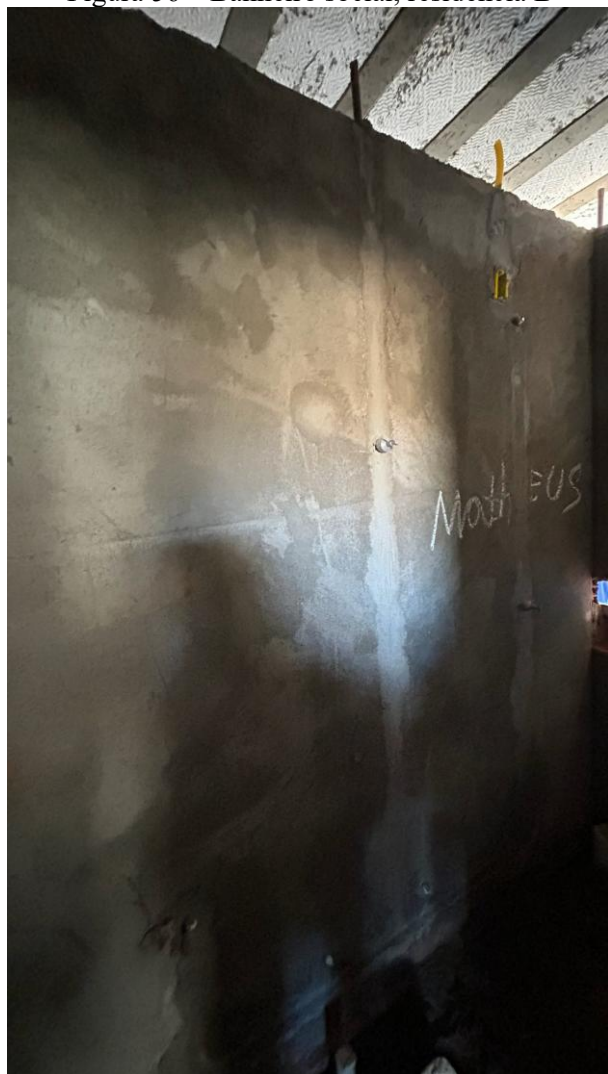
Figura 56 – Banheiro social, residência B

Como mencionado anteriormente, não foi possível observar a tubulação exposta nos banheiros da residência B, pois a instalação foi realizada após o chapisco e as canaletas foram rapidamente fechadas. No entanto, as Figuras 56 e 57 permitem visualizar o resultado final da instalação dos banheiros social e suíte, respectivamente.

Ademais, todos os pontos de utilizações encontravam-se provisoriamente vedadas com tampas, a fim de evitar a entrada de sujeira ou detritos durante a execução dos serviços, prevenindo obstruções e garantindo a integridade do sistema até sua etapa final de acabamento.

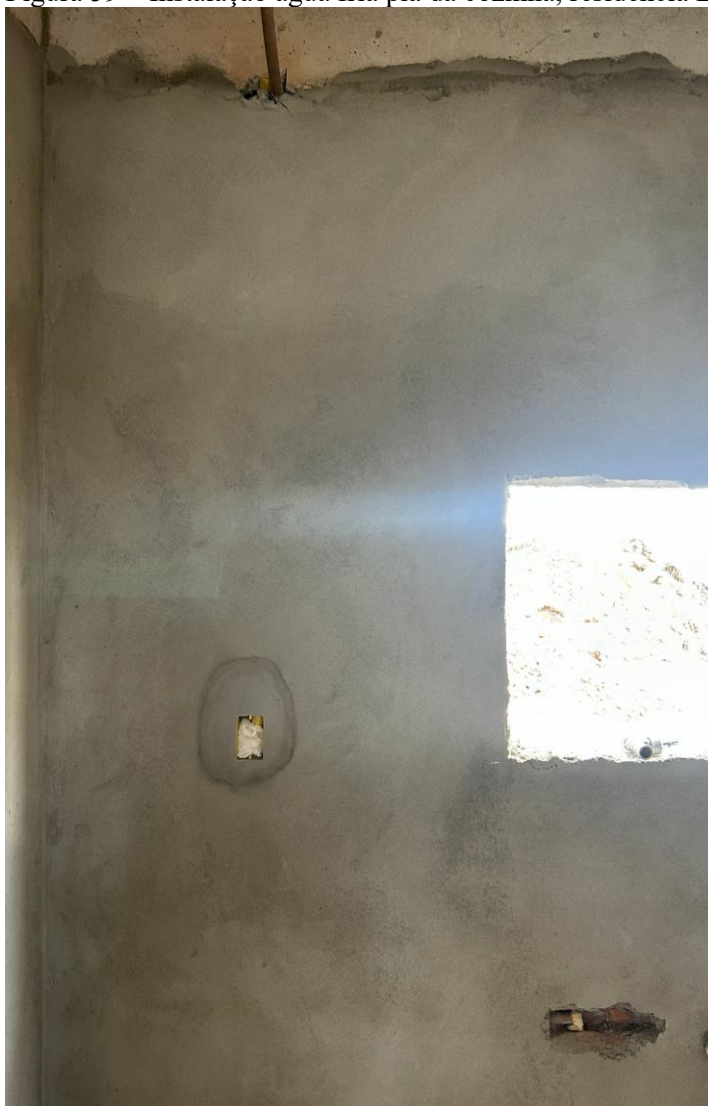
Figura 59 – Instalação água fria pia da cozinha, residência B

E por fim, outro ponto do sistema de água fria observado na Residência B foi a alimentação da pia da cozinha (Figura 59). Assim como identificado na Residência A, optou-se pela instalação de um registro do tipo gaveta posicionado de forma discreta, mantendo-se oculto sob a pia para preservar a estética do ambiente (Figura 60). O ponto de utilização foi executado de maneira coerente apresentando conformidade com as práticas adequadas de instalação e garantindo facilidade de manutenção quando necessária.

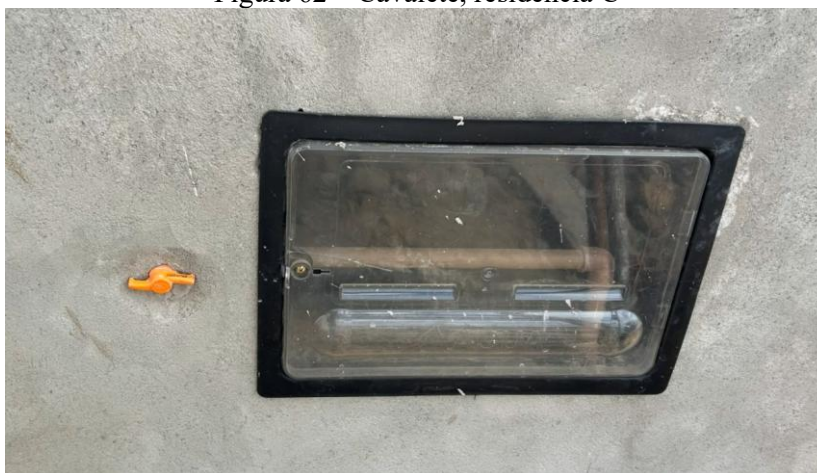
Figura 62 – Cavalete, residência C

No caso da Residência C, observou-se que o cavalete foi executado em conformidade com as exigências da concessionária CAERN, atendendo aos requisitos para instalação do hidrômetro. A estrutura apresentava o abrigo padronizado, altura adequada, tubulação devidamente posicionada e ponto de conexão preparado conforme os critérios da companhia. No momento da visita técnica, o cavalete encontrava-se concluído e aguardava apenas a instalação do hidrômetro pela concessionária (Figura 62).

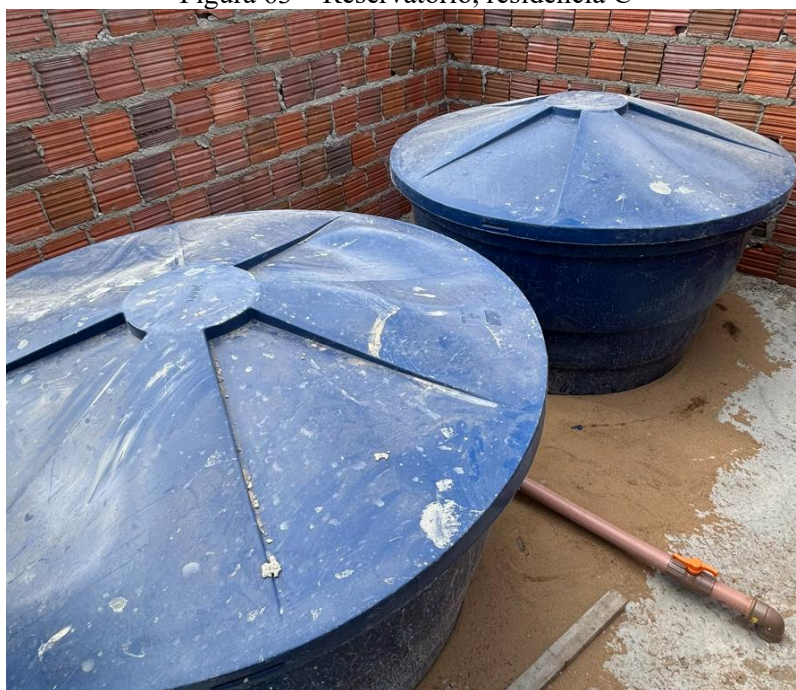
Figura 63 – Reservatório, residência C

Não foi possível observar a tubulação que interliga o cavalete ao subsistema de reservação, uma vez que esse trecho já se encontrava totalmente fechado no momento da visita. Prosseguindo diretamente para a análise do reservatório, verificaram-se decisões semelhantes às adotadas nas Residências A e B, como a aplicação de uma camada de areia sobre a laje para acomodação das caixas d'água e a utilização de duas unidades de 1.000 L (Figura 63). Entretanto, diferentemente dos casos anteriores, observou-se um espaço mais amplo ao redor dos reservatórios, proporcionando melhores condições de ventilação, acesso para manutenção e limpeza, atendendo de forma mais adequada às recomendações técnicas para instalação.

Observou-se que o subsistema de reservação da Residência C apresentou semelhanças com os reservatórios das Residências A e B. Porém, dessa vez observou uma execução mais coesa quando comparada às residências A e B, no que se refere à saída para o subsistema de distribuição, onde apresentam uma ligação de ambas as caixas e um registro geral antes de distribuir para residência (Figura 64). Entretanto, ainda se verifica a ausência de registros individuais em cada reservatório, o que seria fundamental para garantir o abastecimento da residência em situações de manutenção de uma das caixas.

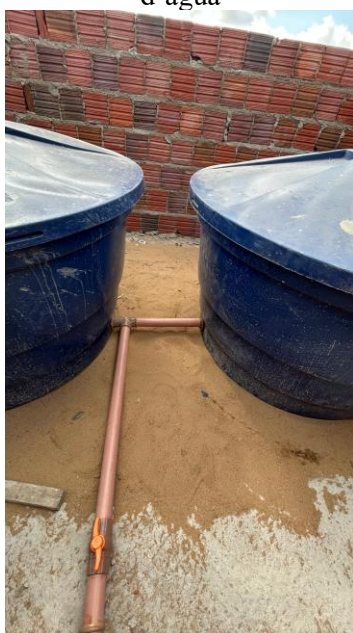
Figura 64 – Ligação entre caixas d'água

As duas caixas d'água de 1000 L foram interligadas de forma semelhante à solução adotada na Residência A, formando um T no ponto de conexão com o barrilete predial, conforme ilustrado na Figura 65. Situação semelhante foi observada na tubulação de limpeza, identificada apenas em uma das caixas, conduzindo a água corretamente para fora da edificação. Embora a execução esteja funcional, o ideal seria que ambas as caixas possuísem sistemas independentes de limpeza e extravasão, assegurando maior flexibilidade operacional e manutenção adequada do sistema.

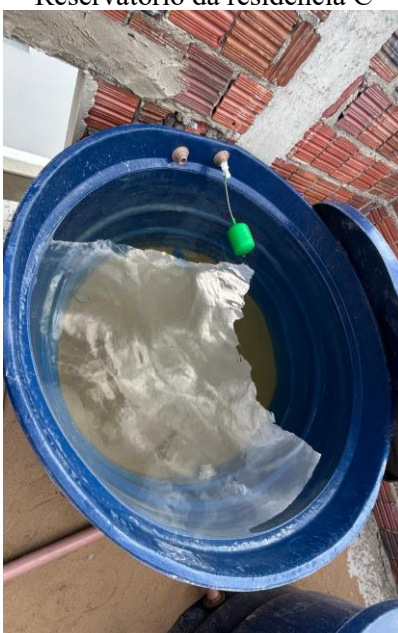
Figura 65 – Alimentação do Reservatório da residência C

A alimentação do reservatório foi realizada com controle automático de admissão por meio de boia, bem como foi prevista a tubulação de extravasão, ambos visíveis na Figura 65, atendendo às recomendações normativas. Portanto, feito apenas em uma das caixas, situação semelhante aos casos anteriores, deveria ser feito em cada caixa como citado anteriormente.

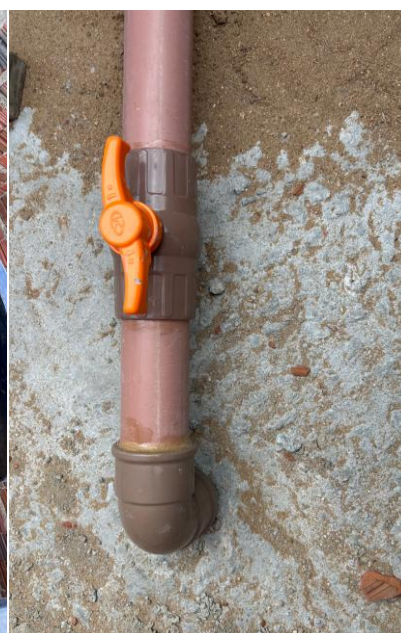
Figura 66 – Tubo de saída

Na Residência C, diferentemente das residências analisadas anteriormente, não foi observada a utilização de curvas longas na instalação do sistema de água fria. Logo na própria saída do reservatório (Figura 66) percebe-se a adoção de joelhos convencionais para mudança de direção, solução que também se repetiu nas instalações do banheiro social e suíte, conforme apresentado na Figura 70.

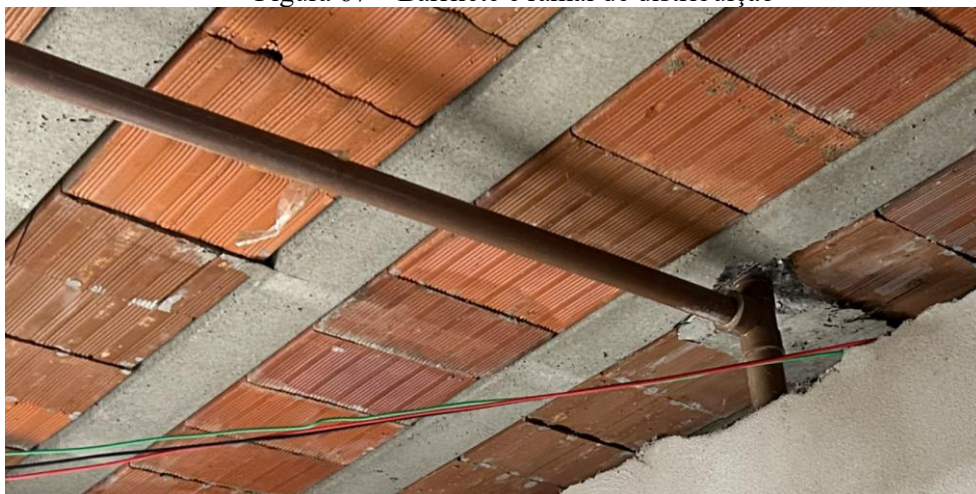
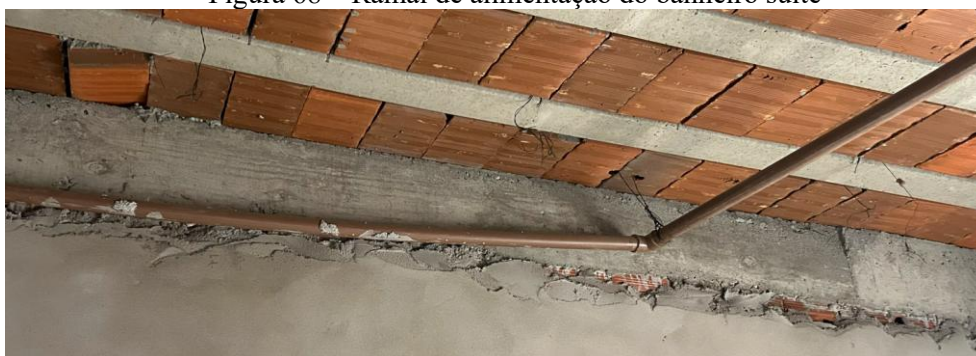
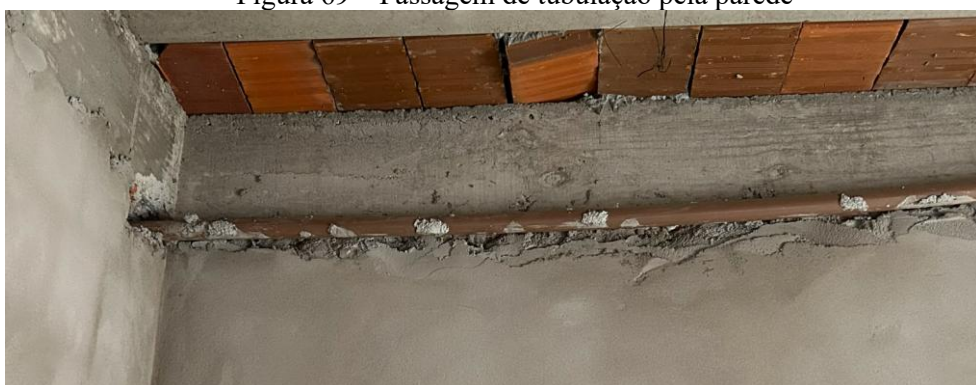
As Figuras 67, 68 e 69 ilustram o percurso adotado pelo barrilete e pelo sub-ramal na Residência C. Observa-se inicialmente uma mudança de diâmetro na saída do reservatório: a tubulação parte das caixas d'água em 50 mm e, logo em seguida, é reduzida para 40 mm para alimentar o banheiro da suíte, enquanto o trecho destinado ao banheiro social permanece em 50 mm (Figura 67). A linha que segue para o banheiro da suíte pode ser visualizada na Figura 68. Além disso, verificou-se que, assim como nas residências anteriores, não houve travessia direta por elementos estruturais, exceto pela passagem na laje (Figura 67), para acessar o banheiro da suíte, a tubulação foi conduzida pela alvenaria, passando abaixo da viga, conforme mostrado na Figura 69.

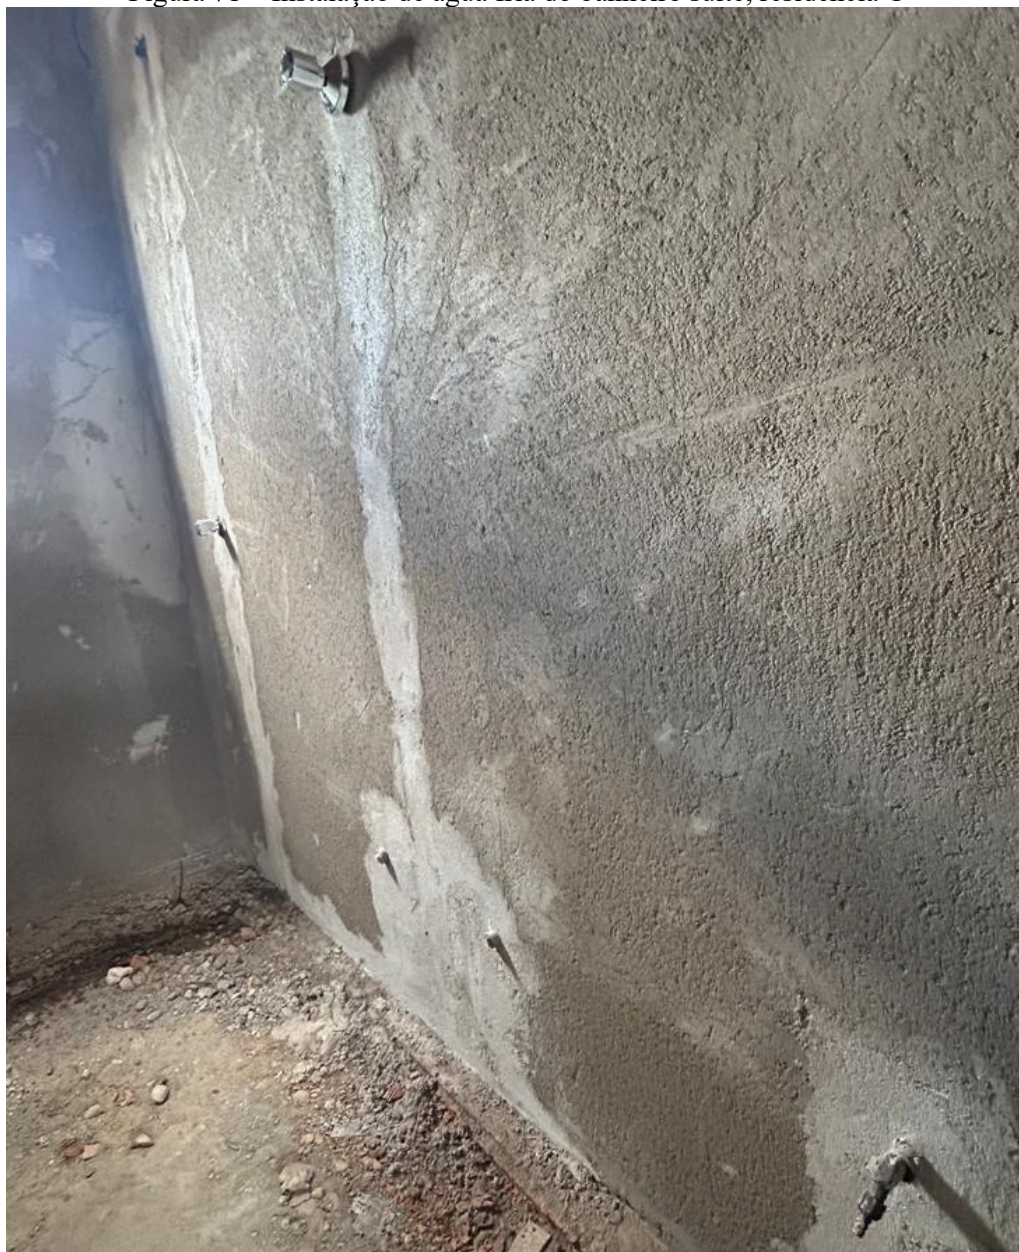
Figura 71 – Instalação de água fria do banheiro suíte, residência C

De forma semelhante às demais residências, os banheiros social e suíte da Residência C apresentam os mesmos componentes obrigatórios: um ponto de ducha, um ponto de pia, um ponto para a bacia sanitária, um ponto destinado ao chuveiro com registro de pressão e um registro geral do tipo gaveta para cada ambiente. Entretanto, apenas no banheiro social foi possível analisar a tubulação de forma totalmente exposta, conforme mostrado na Figura 70. No caso do banheiro suíte, a instalação já se encontrava fechada, como observado na Figura 71, ainda assim, foi possível identificar os pontos de utilização devidamente tampados para evitar a entrada de sujeira e os registros instalados. Em conversa com os executores, confirmou-se que ambos os banheiros foram executados de maneira semelhante, utilizando os mesmos materiais, peças e técnicas construtivas.
