**EXECUÇÃO DE SISTEMAS HIDROSSANITÁRIAS EM OBRAS DE PEQUENO  
PORTE EM CIDADE PEQUENA**

Monografia apresentada a Universidade Federal Rural do Semi-Árido como requisito para obtenção do título de Bacharel Interdisciplinar em Ciências e Tecnologia.

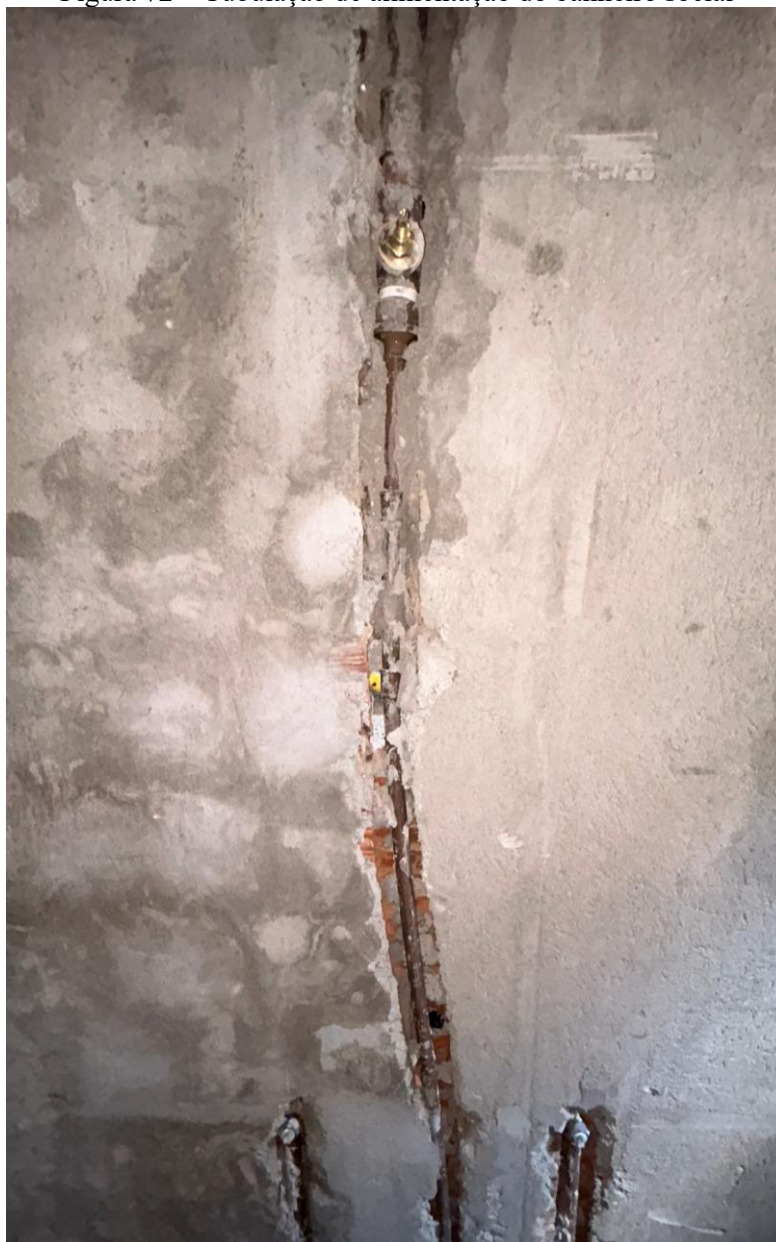
Figura 72 – Tubulação de alimentação do banheiro social

No banheiro social da Residência C, observou-se que, na execução do ramal de distribuição, foi realizada uma curvatura diretamente na tubulação (Figura 72), prática não recomendada pela norma por induzir tensões no tubo e nas conexões, podendo comprometer a estanqueidade e a durabilidade do sistema.

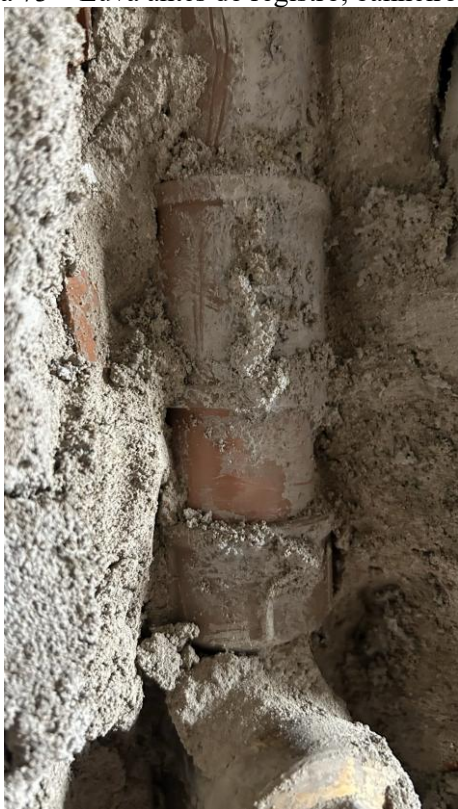
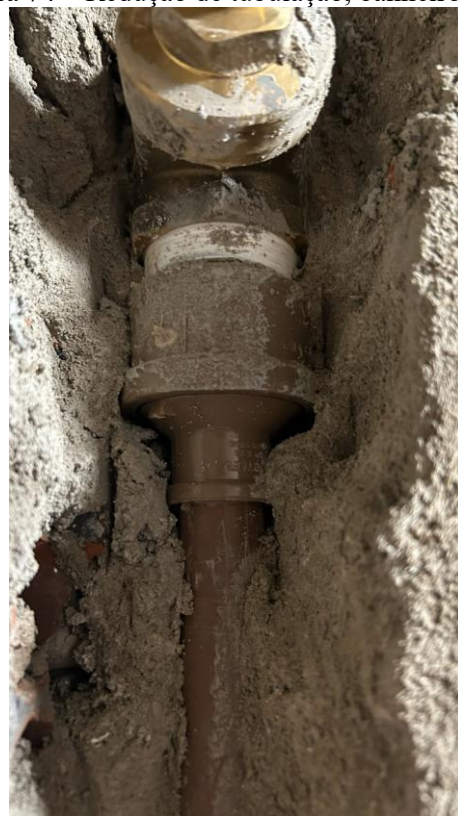
Figura 73 – Luva antes do registro, banheiro social Figura 74 – Redução de tubulação, banheiro social

Além disso, identificou-se um uso excessivo de luvas ao longo do trecho analisado: antes do registro geral do tipo gaveta já havia uma luva adicional (Figura 73), seguida das próprias conexões do registro; logo após ele ocorreu uma redução de diâmetro de 50 mm para 25 mm (Figura 74) e, mais adiante, foram utilizadas ainda outras duas luvas (Figura 75). Embora o emprego de múltiplas luvas não gere impacto significativo na perda de carga, conforme não indicado pelos manuais técnicos dos fabricantes, essa prática aumenta o custo total da instalação e evidencia um consumo de materiais superior ao necessário.

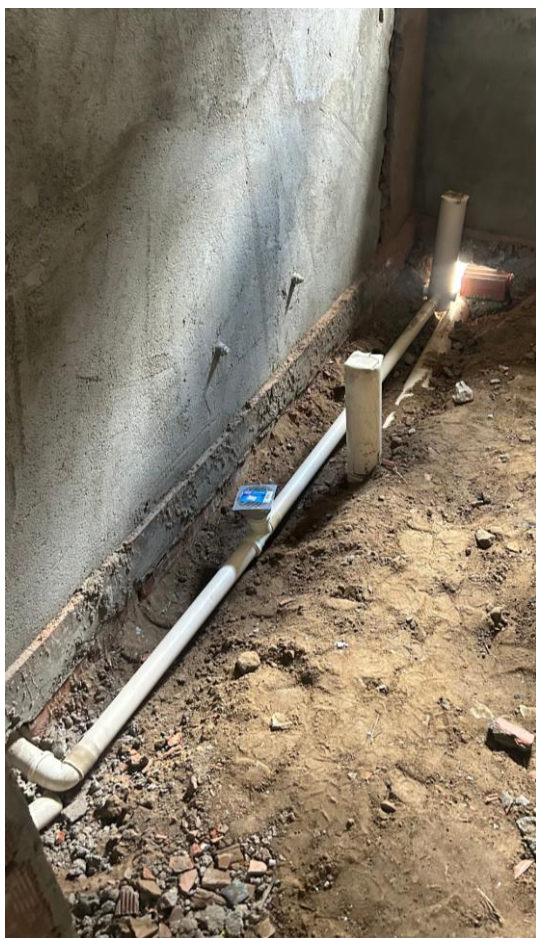
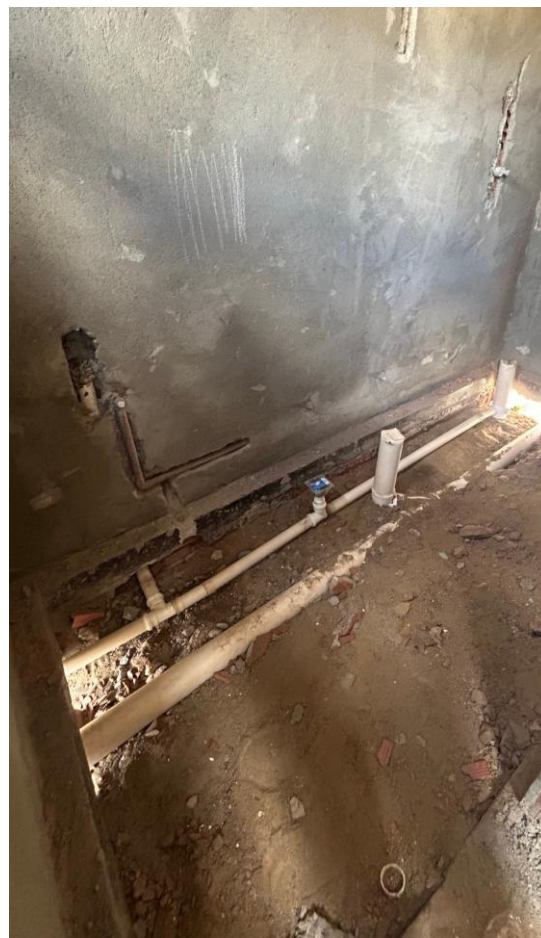
Foi possível observar integralmente a execução das instalações de esgoto nos dois banheiros da Residência A, desde a abertura das valas até a conclusão do assentamento das tubulações. As Figuras 76 e 77 apresentam, respectivamente, as instalações já finalizadas nos banheiros social e suíte, permitindo visualizar o posicionamento dos ramais de descarga, conexões, declividades adotadas e demais elementos que compõem o sistema.

Observou-se que as tubulações escolhidas para os ramais e para o coletor/subcoletor estão em conformidade com o dimensionamento mínimo estabelecido pela norma, tanto no que diz

respeito aos diâmetros adotados quanto às inclinações necessárias para garantir o escoamento por gravidade. Nas Figuras 76 e 77, verifica-se a utilização de tubulação DN 50 mm para atender aos ramais provenientes das caixas sifonadas dos chuveiros e dos lavatórios, enquanto a tubulação destinada ao vaso sanitário utiliza DN 100 mm, atendendo às exigências normativas para aparelhos de maior contribuição de esgoto. Essa configuração foi observada de forma consistente em ambos os banheiros, social e suíte, evidenciando a adoção correta dos diâmetros mínimos para cada tipo de aparelho sanitário e contribuindo para o desempenho adequado do sistema.

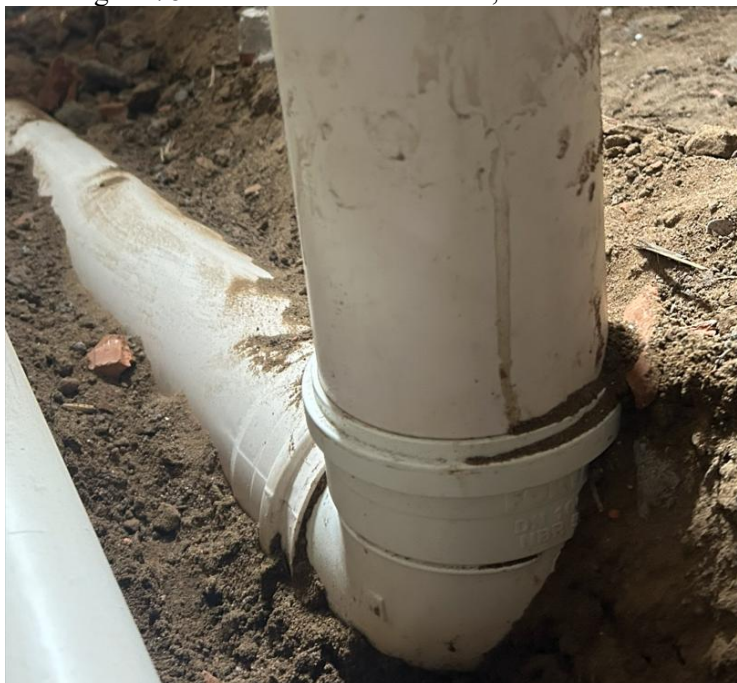
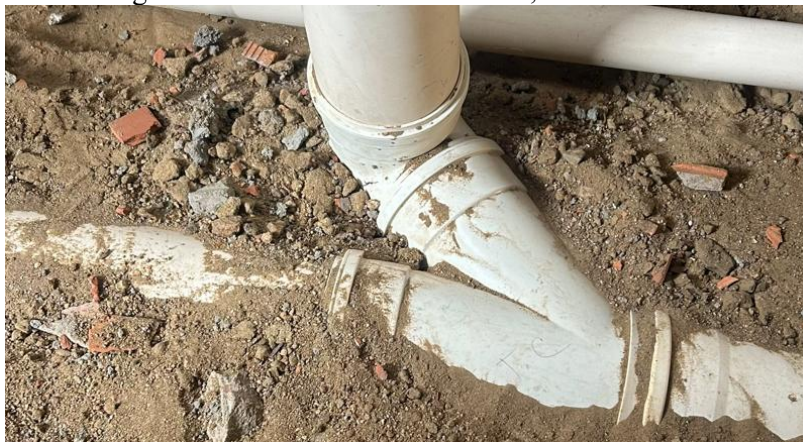
Além disso, notou-se que os pontos das bacias sanitárias foram executados em conformidade com a NBR 8160, uma vez que cada aparelho conta com um ramal exclusivo, sem receber contribuições de ramais de descarga ou de esgoto provenientes de outros pontos da edificação, conforme evidenciado nas Figuras 78 e 79. Além disso, verificou-se, na Figura 79, que a mudança de direção no trecho horizontal foi realizada de forma adequada, empregando uma junção do tipo “Y”, solução que mantém o ângulo máximo de 45° recomendado pela norma para alterações de direção, garantindo melhor escoamento, reduzindo riscos de obstruções e assegurando o desempenho eficiente do sistema.

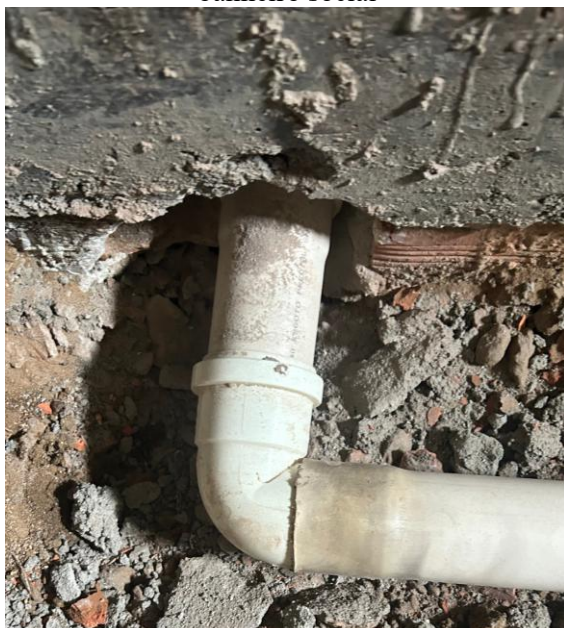
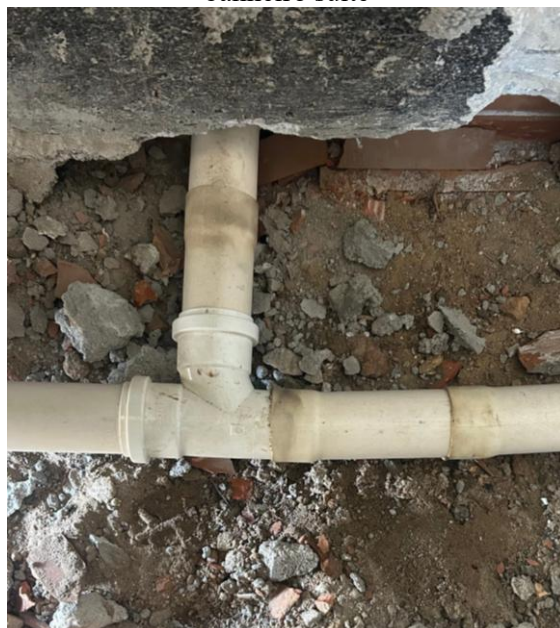
Entretanto, em outros trechos onde ocorreu mudança de direção na horizontal, observou-se que o critério normativo não foi atendido. Em vez de peças com ângulo igual ou inferior a  $45^\circ$ , foram utilizadas conexões que promovem desvio de  $90^\circ$ , o que contraria as recomendações da NBR 8160 para trechos horizontais. Na Figura 80, nota-se que o ramal da pia do banheiro social foi executado com um joelho de  $90^\circ$ , enquanto na Figura 81 a mudança de direção do ramal da pia do banheiro da suíte foi realizada por meio de um Tê, também resultando em desvio a  $90^\circ$ . Esse tipo de solução tende a aumentar o risco de obstruções, dificulta a inspeção e não favorece o escoamento adequado, configurando um ponto de não conformidade na execução.

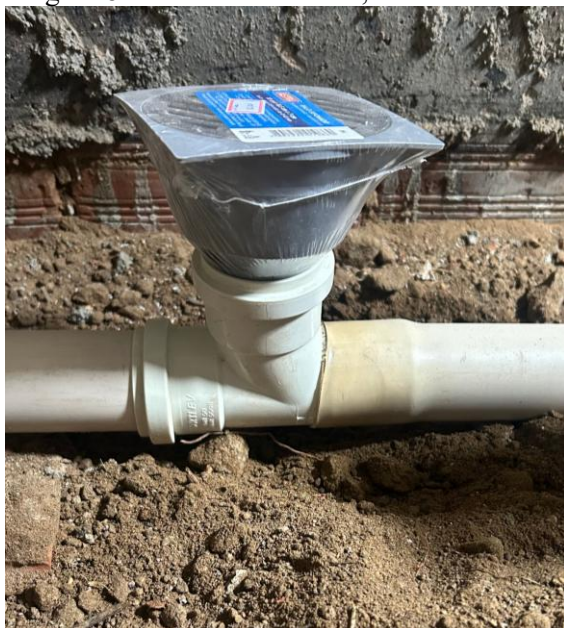
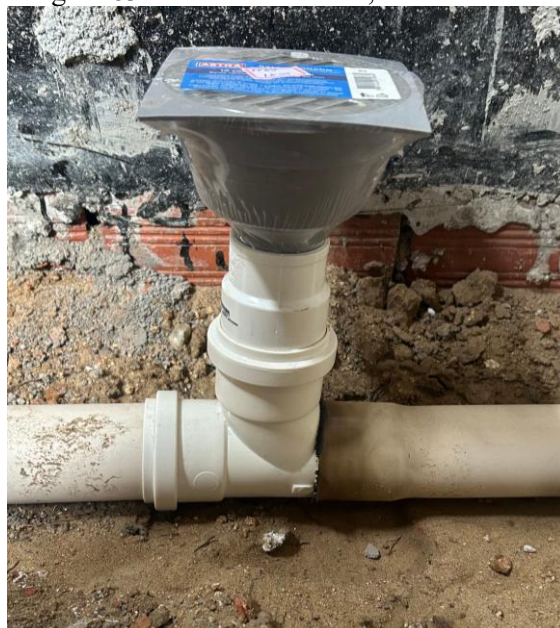
Nos dois banheiros da Residência A observou-se a inclusão de um ralo adicional fora da área do box, conforme mostrado nas Figuras 82 e 83. Essa solução, apesar de não ser obrigatória, é uma prática construtiva comum e funcional, pois facilita a limpeza do ambiente e proporciona um ponto extra de drenagem para pequenos volumes de água, contribuindo para a manutenção da salubridade do espaço. Ambos os ralos estavam devidamente conectados às caixas sifonadas correspondentes, garantindo o fecho hídrico e evitando o retorno de odores para o ambiente interno.

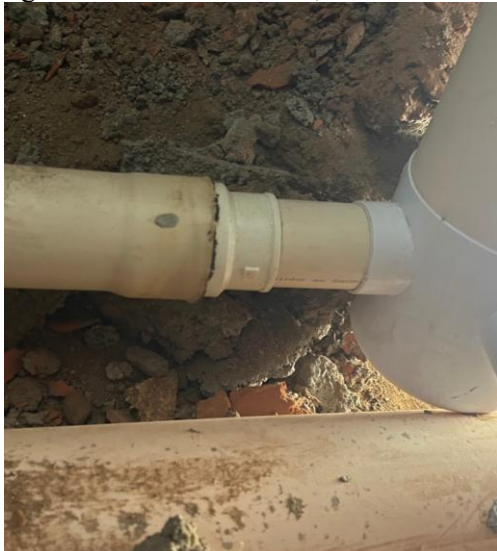
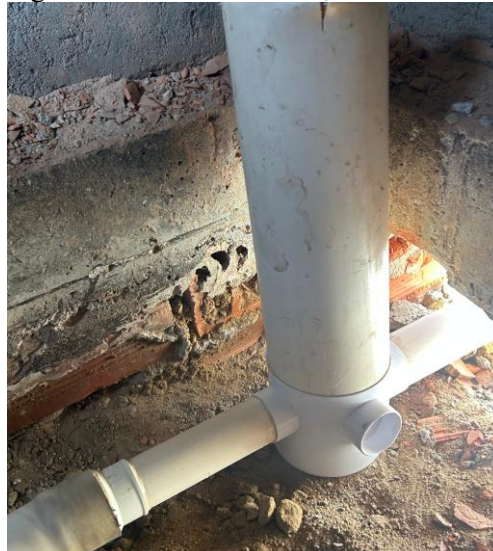
As Figuras 84 e 85 apresentam as caixas sifonadas dos banheiros social e suíte, respectivamente. Até o estágio observado da execução, não foi identificada a presença de fecho hídrico nas tubulações já instaladas, tampouco a implantação de tubulação de ventilação, ambos componentes obrigatórios para garantir o adequado funcionamento do sistema, evitando retorno de gases e assegurando o desempenho hidráulico das instalações. Ao questionar o responsável técnico, foi informado que a ventilação seria executada em etapas posteriores da obra. Além disso, foi observada a redução de diâmetro das tubulações antes de chegar nas suas respectivas caixas sifonadas, prática não recomendada pois a partir da análise e do dimensionamento da tubulação com base no método da Unidade Hunter de Contribuição, verificou-se que o diâmetro nominal adequado para esse trecho seria de DN 40 mm e deveria ter sido adotado, evitando a redução como foi feito.

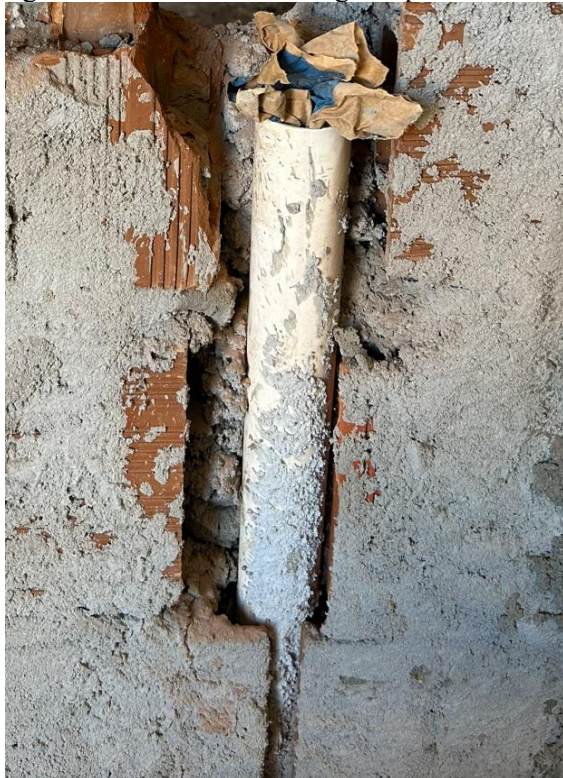
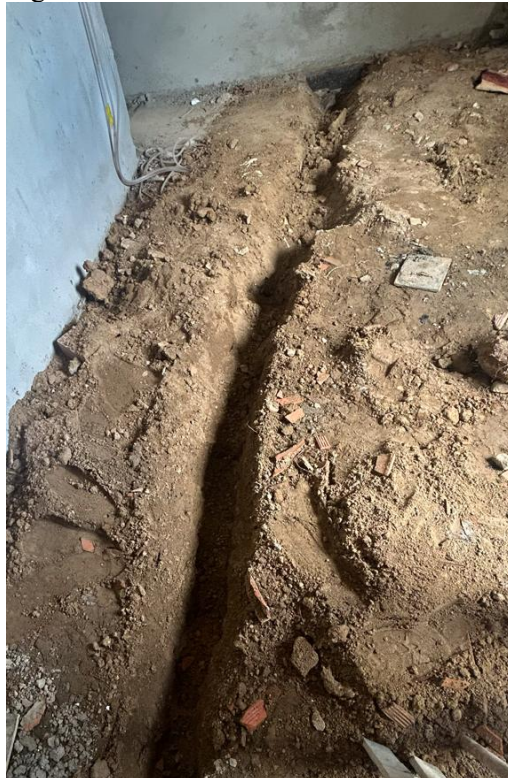
No caso da cozinha da Residência A, foi possível observar apenas o ramal de descarga e a vala do subcoletor cavado. A Figura 86 representa o ramal de descarga proveniente da pia, enquanto a Figura 87 mostra a vala por onde ele será direcionado. Não foi possível analisar a execução interna desse subcoletor, pois a instalação já se encontrava concluída e recoberta na visita posterior, porém constatou-se que o trecho foi executado com tubulação de diâmetro nominal de 50 mm, valor coerente com as exigências normativas para esse tipo de aparelho sanitário.

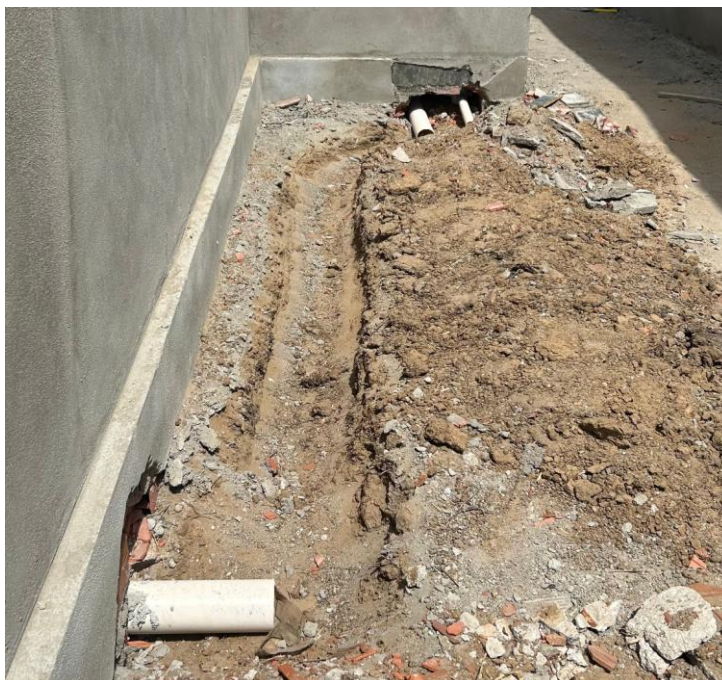
Figura 88 – Vala para o coletor predial

Todos os subcoletores e coletores da Residência A convergem para o corredor lateral da edificação, conforme apresentado na Figura 88.

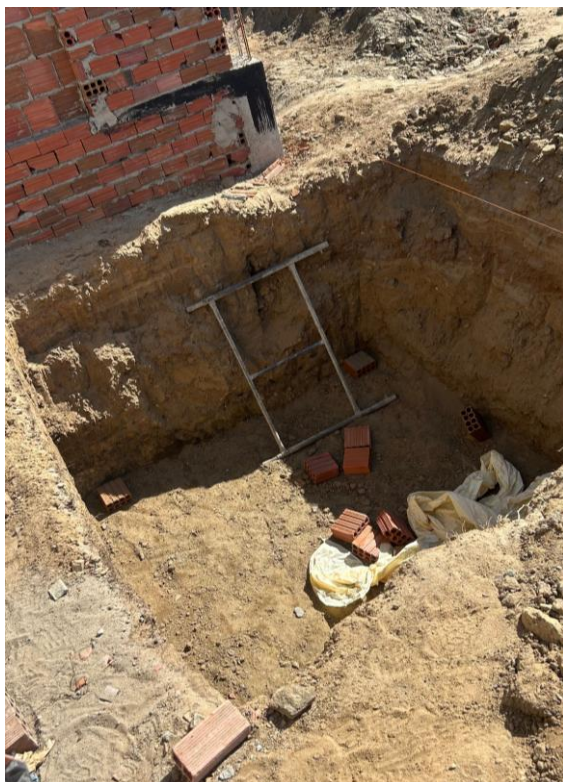
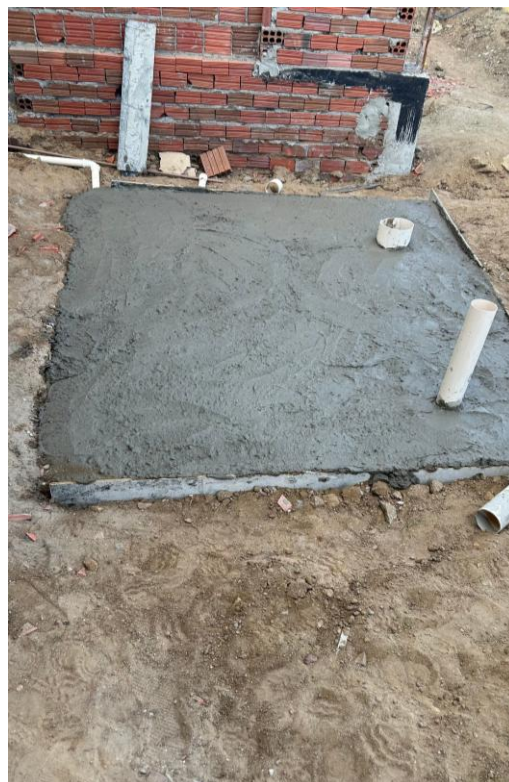
Os coletores provenientes dos vasos sanitários seguem diretamente para a fossa séptica, a qual foi executada no mesmo local do sumidouro, sendo ambos separados por uma parede de alvenaria. Essa solução concentra os dispositivos de tratamento final dos efluentes em um único ponto da edificação. A Figura 89 apresenta a escavação da vala destinada à execução desses elementos, enquanto a Figura 90 ilustra a fossa e o sumidouro já finalizados.

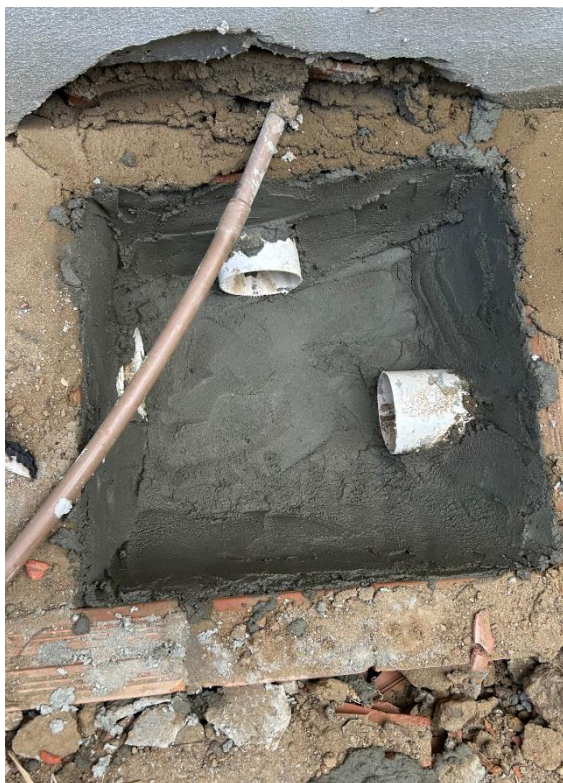
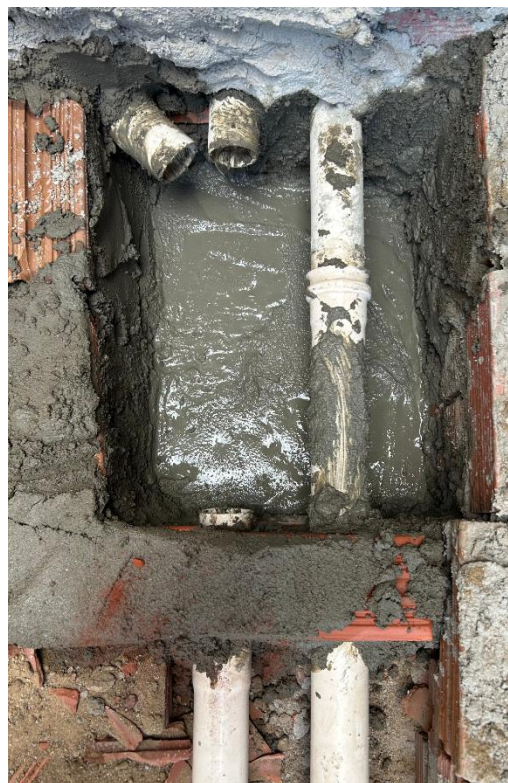
As tubulações oriundas da pia da cozinha passam previamente por uma caixa de inspeção, apresentada na Figura 91, antes de seguirem em direção ao sumidouro. De forma semelhante, a caixa representada na Figura 92 permite a passagem das tubulações provenientes do banheiro social, possibilitando o acesso para inspeção, limpeza e eventual manutenção do sistema. Após esses dispositivos intermediários, as tubulações seguem para seus respectivos destinos finais, garantindo o correto encaminhamento dos efluentes da edificação.

Por fim, foi observado que não houve os cuidados necessários quanto à vedação das tubulações durante a execução das caixas de inspeção, uma vez que as extremidades permaneciam abertas no momento da concretagem. Essa prática inadequada pode permitir a entrada de resíduos sólidos, argamassa, terra ou outros materiais indesejados para o interior da tubulação, comprometendo a estanqueidade do sistema, favorecendo obstruções prematuras e prejudicando o desempenho hidráulico do conjunto. A falta de proteção durante essa etapa configura uma não conformidade em relação às recomendações normativas e aos procedimentos adotados pelos fabricantes, conforme observado nas Figuras 91 e 92.

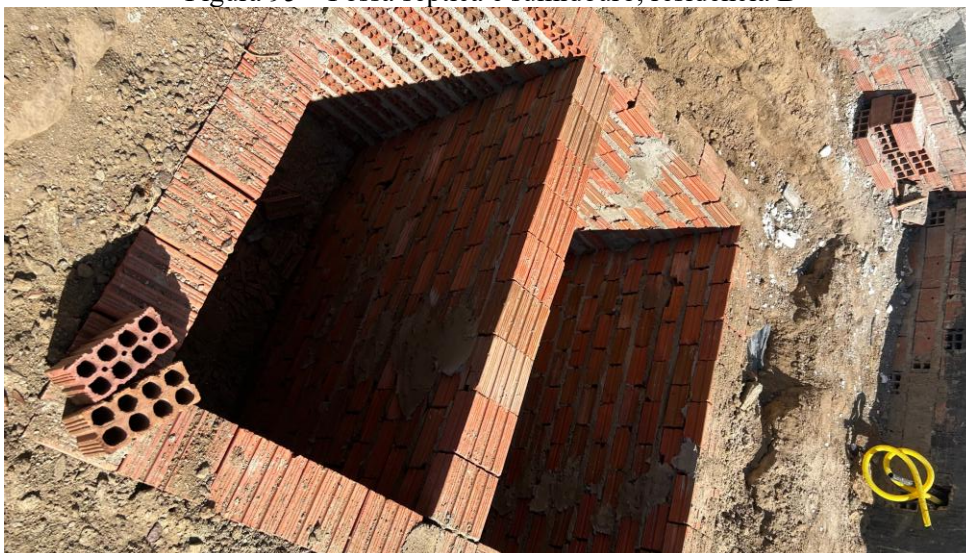
Figura 95 – Fossa séptica e sumidouro, residência B

a fossa séptica foi destinada exclusivamente ao recebimento dos dejetos provenientes dos vasos sanitários. Essa organização permite o tratamento adequado dos esgotos de natureza distinta, reduzindo riscos de sobrecarga, odores e mau funcionamento do sistema.

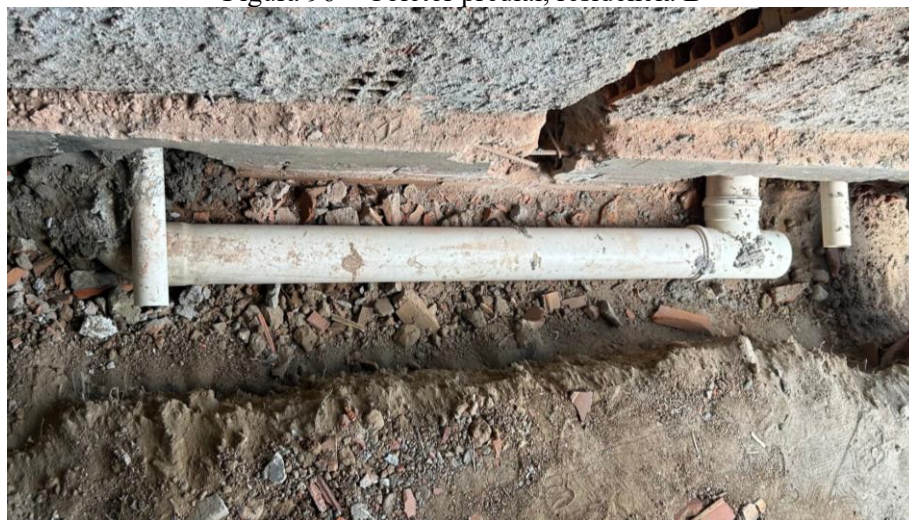
Figura 96 – Coletor predial, residência B

Foi observado que no coletor predial da Residência B (Figura 96) houve a junção direta entre os coletores provenientes das bacias sanitárias, executados em tubo de 100 mm, e as tubulações oriundas das pias e ralos, instaladas em tubos de 50 mm, que posteriormente foram direcionadas ao sumidouro. Nesse trecho, verificou-se também que as mudanças de direção foram feitas utilizando conexões com ângulo de 90°, tanto por meio de joelhos quanto pela utilização de tês, solução que não atende às recomendações normativas, as quais orientam o uso de peças com ângulos menores ou iguais a 45° para mudanças de direção na horizontal, a fim de favorecer o escoamento e facilitar a manutenção do sistema.

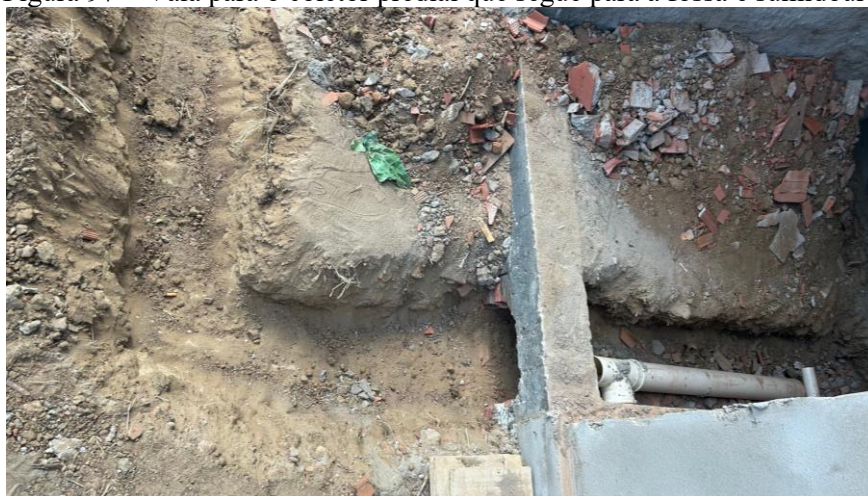
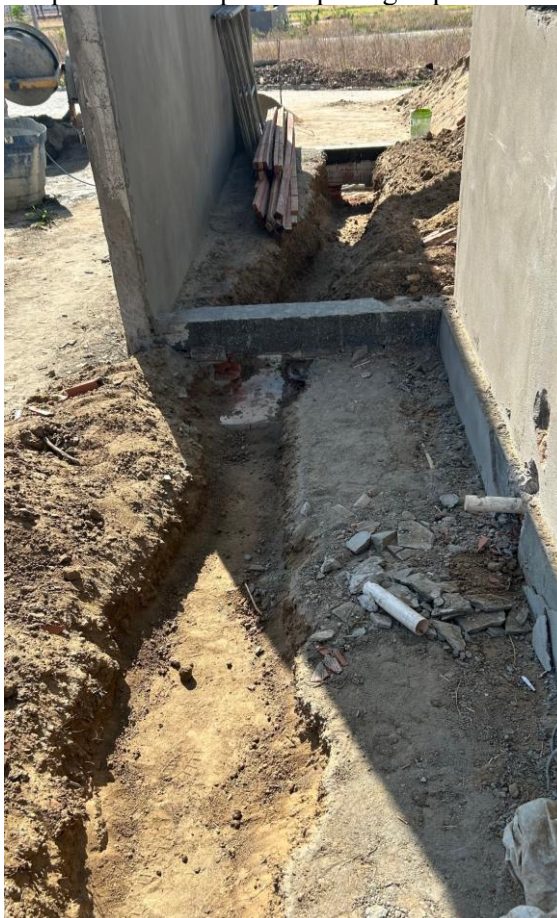
Figura 97 – Vala para o coletor predial que segue para a fossa e sumidouro

Nas figuras 97 e 98, observa-se a vala escavada responsável por conduzir a tubulação até a fossa séptica e o sumidouro, permitindo o encaminhamento adequado dos efluentes provenientes da residência.

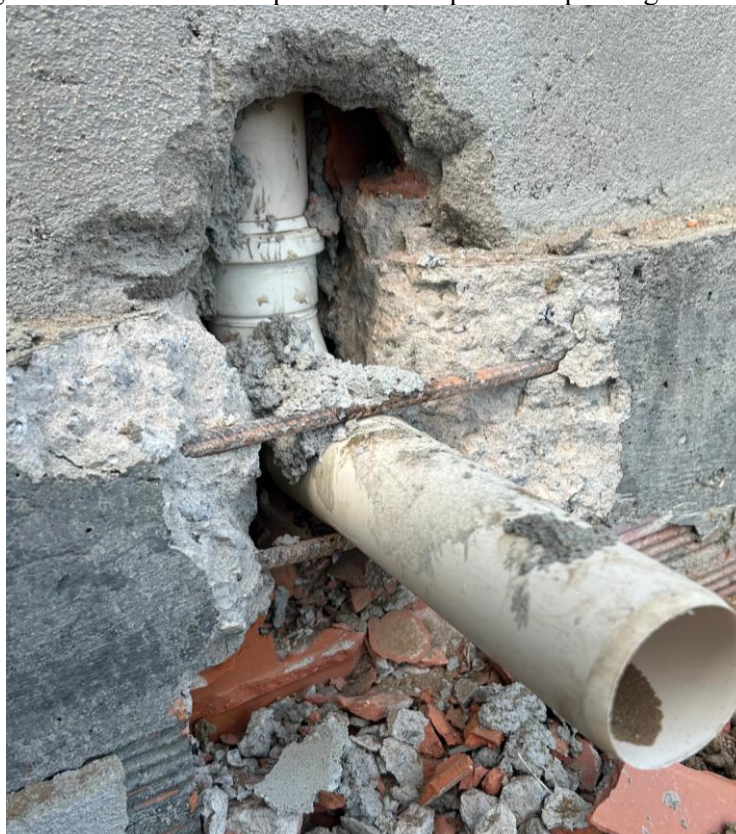
Figura 99 – subcoletor da pia da cozinha passando pela viga baldrame

No trecho mostrado na Figura 99, observou-se uma irregularidade grave de execução: o ramal de descarga da pia da cozinha foi instalado atravessando diretamente a viga baldrame. Essa prática é tecnicamente inadequada e compromete a integridade estrutural da edificação, uma vez que a perfuração ou corte de elementos estruturais reduz sua capacidade resistente e pode gerar patologias futuras, como fissuras, recalques diferenciais ou até falhas mais severas. Além disso, tal solução evidencia ausência de compatibilização prévia entre o projeto estrutural e o hidrossanitário, reforçando a necessidade de planejamento adequado para evitar interferências desse tipo.

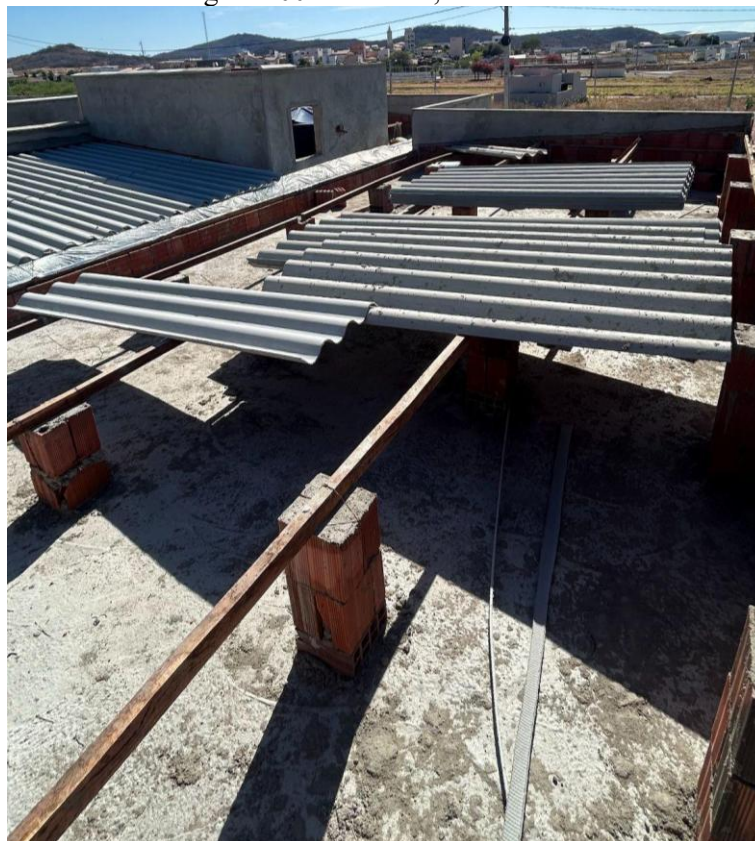
Figura 100 – Telhado, residência A

Foi observado que o telhado da Residência A (Figura 100) é composto integralmente por telhas de fibrocimento ondulado e se divide em três águas. Duas dessas águas convergem para um ponto central da cobertura, onde foi executado um sistema de impermeabilização que atua como calha, utilizando manta asfáltica como elemento de condução e proteção (Figura 101). Esse tipo de sistema de impermeabilização, baseado no uso de manta asfáltica, exige execução especializada e rigorosa observância às recomendações do fabricante, pois qualquer falha na

aplicação pode comprometer a estanqueidade, gerar infiltrações e desencadear patologias futuras.

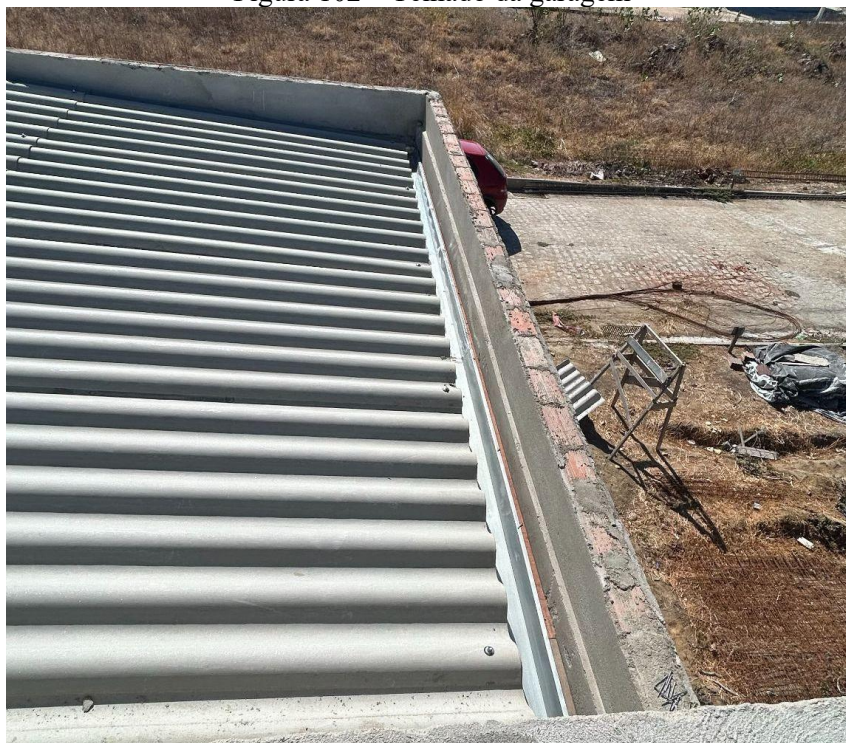
Figura 102 – Telhado da garagem

A terceira água corresponde à área da garagem, a qual possui um sistema de drenagem pluvial independente do restante da edificação, com coleta direcionada especificamente para esse trecho (Figura 102).

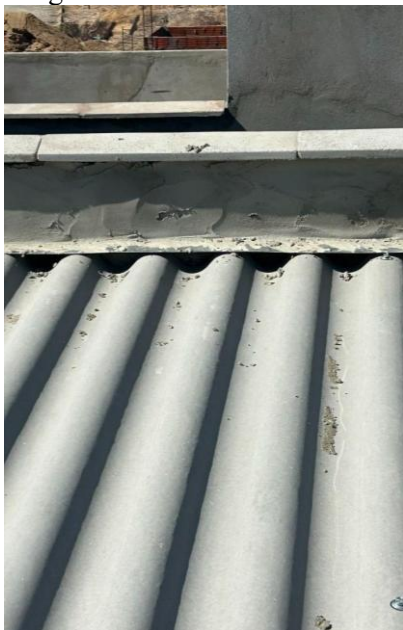
Figura 106 – Platibanda lateral

No caso da Residência B, foi possível observar uma atenção maior às regiões críticas do telhado, especialmente nas platibandas e nas alvenarias acima da cobertura, como as paredes do reservatório. Nessas áreas, foram aplicadas folhas metálicas de alumínio ou zinco com a finalidade de reforçar a impermeabilização e prevenir infiltrações, uma prática comum quando há descontinuidade entre planos de cobertura e elementos verticais. As Figuras 106, 107 e 108 mostram de forma clara a aplicação dessas práticas de proteção e a intenção de mitigar potenciais patologias decorrentes da exposição direta à água.

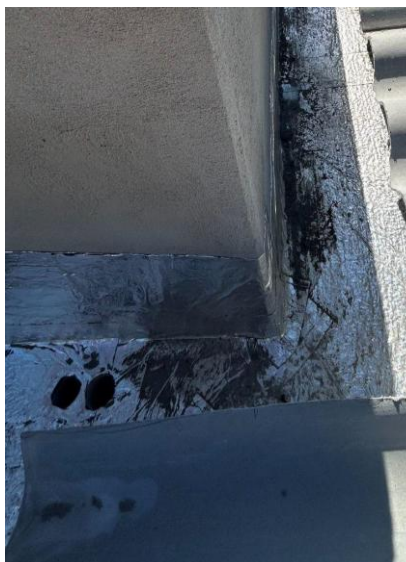
Figura 109 – Tubulação de queda

Por fim, foi possível analisar as tubulações utilizadas no sistema de águas pluviais da Residência B. Assim como observado na Residência A, o tubo de queda não atende a condição mínima exigida pela norma, sendo executado com dois tubos de 50 mm (Figura 109), cujo diâmetro interno é inferior ao mínimo permitido de 70 mm para seções circulares.

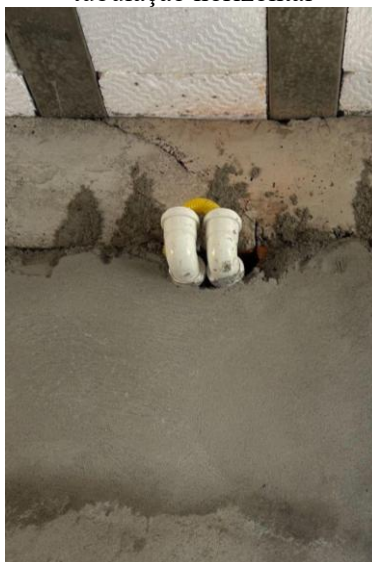
Figura 110 – Passagem para tubulação horizontal

Além disso, a mudança de direção da tubulação não foi executada por meio de curva longa ou conexões de 45°, conforme recomenda a NBR, sendo utilizada uma curva inadequada (Figura 110). Por fim, verificou-se que o ponto final de lançamento direciona o efluente

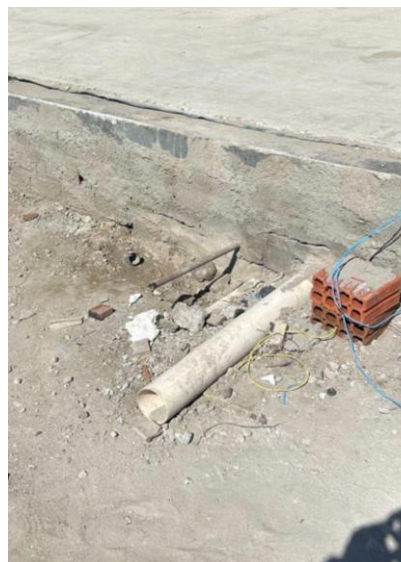
Figura 111 – Disposição final

diretamente para a via pública (Figura 111), o que é permitido quando não possui rede de drenagem na cidade.
