**MOBILIDADE E ACESSIBILIDADE COMO INSTRUMENTOS DE INCLUSÃO  
URBANA: DIRETRIZES PARA A REQUALIFICAÇÃO DO BAIRRO GUAJERU,  
FORTALEZA**

Monografia apresentada à Universidade  
Federal Rural do Semi-Árido como requisito  
para obtenção do título de Bacharel em  
Arquitetura e Urbanismo.

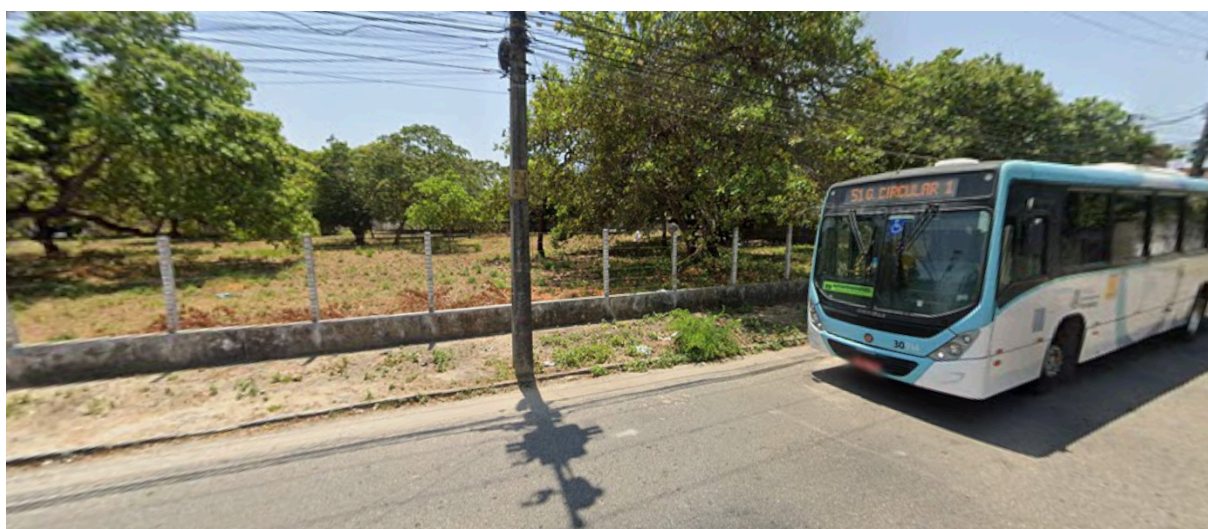
Figura 5 – Ponto de ônibus, Tipo 1

Para o usuário, especialmente em uma cidade de clima equatorial como Fortaleza, a espera neste ponto torna-se um fator de exaustão física. Conforme aponta Gehl (2013), a falta de um local para sentar e de sombra gera um espaço de desolação, onde o pedestre se sente exposto e vulnerável. Além disso, a imagem revela a ausência total de pavimentação tátil e de uma faixa livre adequada na calçada, ferindo a Lei de Calçadas de Fortaleza (LC 270/2019) e as normas da NBR 9050.

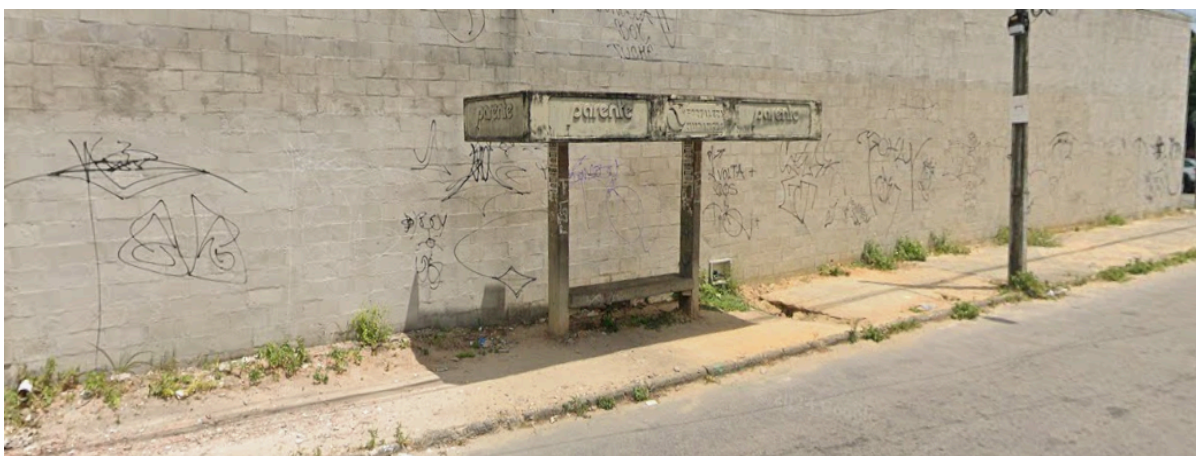
Figura 6 – Ponto de ônibus, Tipo 2

Para Herce (2001), o ponto de ônibus deve ser um nó de articulação que ofereça dignidade ao passageiro. No Guajeru, o Tipo 2 demonstra uma visão fragmentada do planejamento: o banco é instalado como um objeto isolado, sem conexão com o paisagismo que poderia oferecer sombra natural (Scalise, 2008) e sem qualquer integração com sistemas de informação ao usuário. Essa infraestrutura de baixa qualidade reforça a percepção de

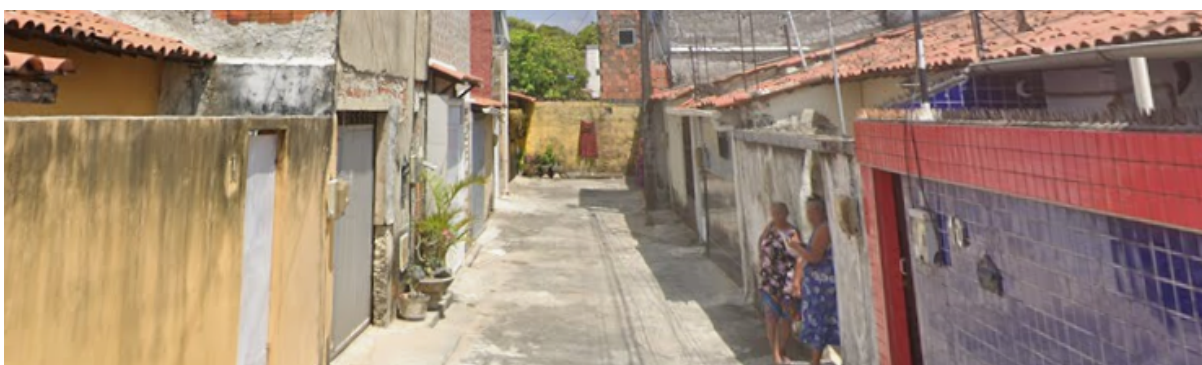
Figura 8 – Exemplo de rua sem calçadas

Este cenário impacta diretamente o objetivo de viabilizar a acessibilidade universal. Sem uma delimitação clara entre o espaço do carro e o do pedestre, a segurança viária é comprometida, forçando o cidadão ao compartilhamento de risco no leito carroçável. Conforme aponta Mascaró (2005), a eficiência de uma rua local depende da sua capacidade de integrar a vizinhança; contudo, a falta de pavimentação nos passeios e a presença de vegetação rasteira e sedimentos (areia/barro) criam barreiras sensoriais e físicas. A fragmentação observada no bairro materializa o que Gehl (2013) classifica como espaços residuais, onde a falta de infraestrutura expulsa o pedestre.

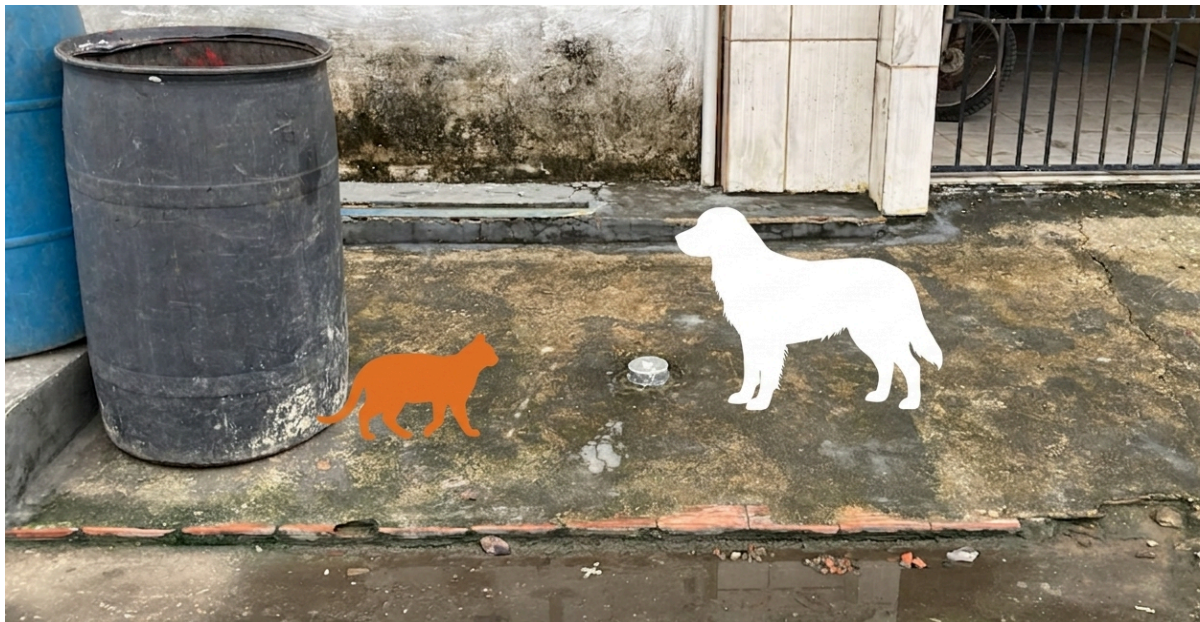
Figura 10 – Dispositivos de inspeção (fossas) com desnível na calçada

Essa interrupção do trajeto é agravada pelas deficiências do sistema de drenagem pluvial. A ausência de sarjetas ou a obstrução destas por sedimentos e resíduos sólidos (Figura 10) impede o escoamento das águas das chuvas. O resultado imediato é o acúmulo de águas pluviais e a formação de poças junto ao meio-fio. Conforme aponta Mascaró (2005), a falha nos sistemas de microdrenagem não apenas acelera a desagregação do pavimento e deteriora a vida útil das vias, mas atua como vetor de proliferação de doenças e isola o pedestre, forçando-o a desvios no leito carroçável.

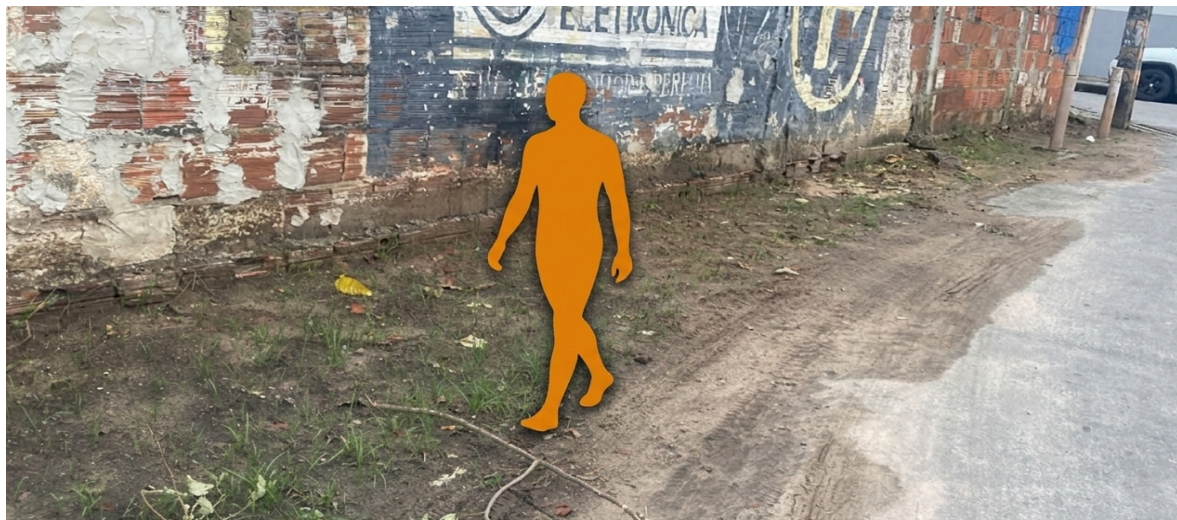
Figura 11 – Ausência total de pavimentação nos passeios (solo natural)

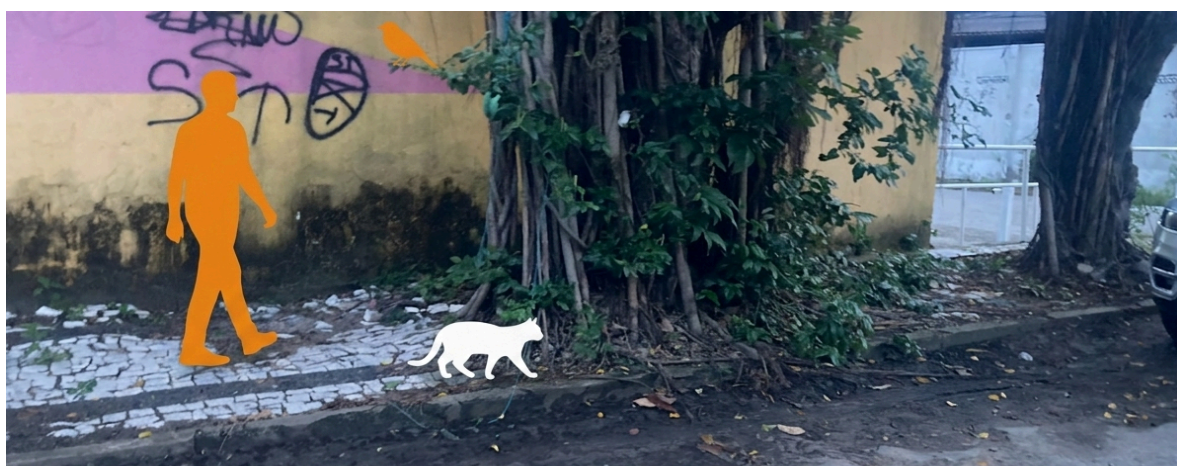
Figura 12 – Vegetação de grande porte sem manejo obstruindo a calçada

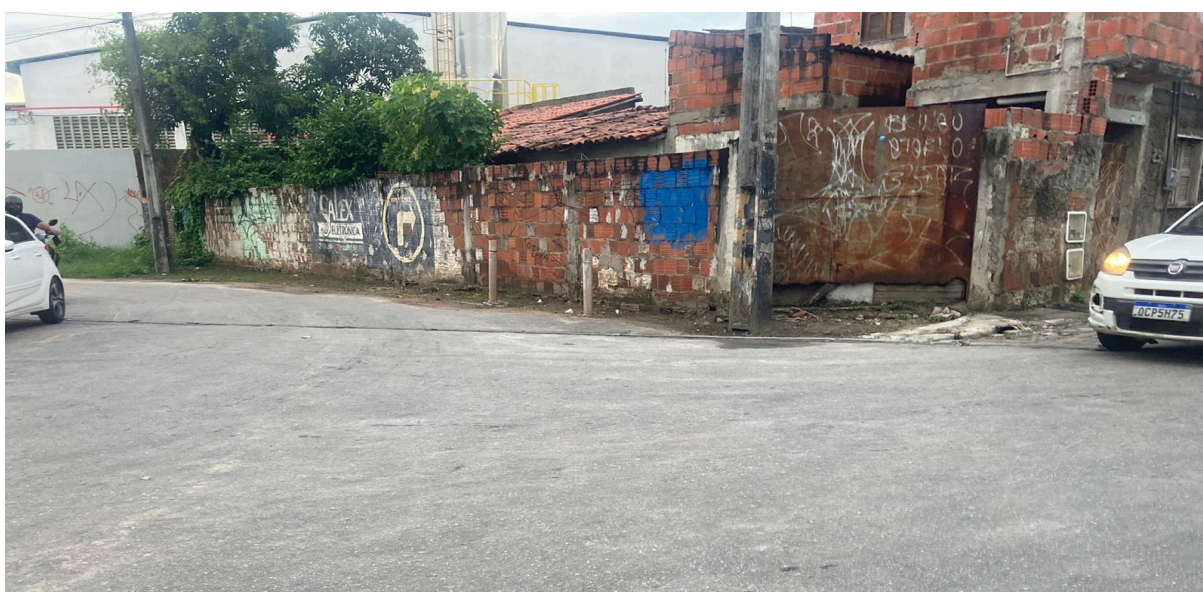
Figura 13 – Ausência de faixas de pedestres em nós de conflito

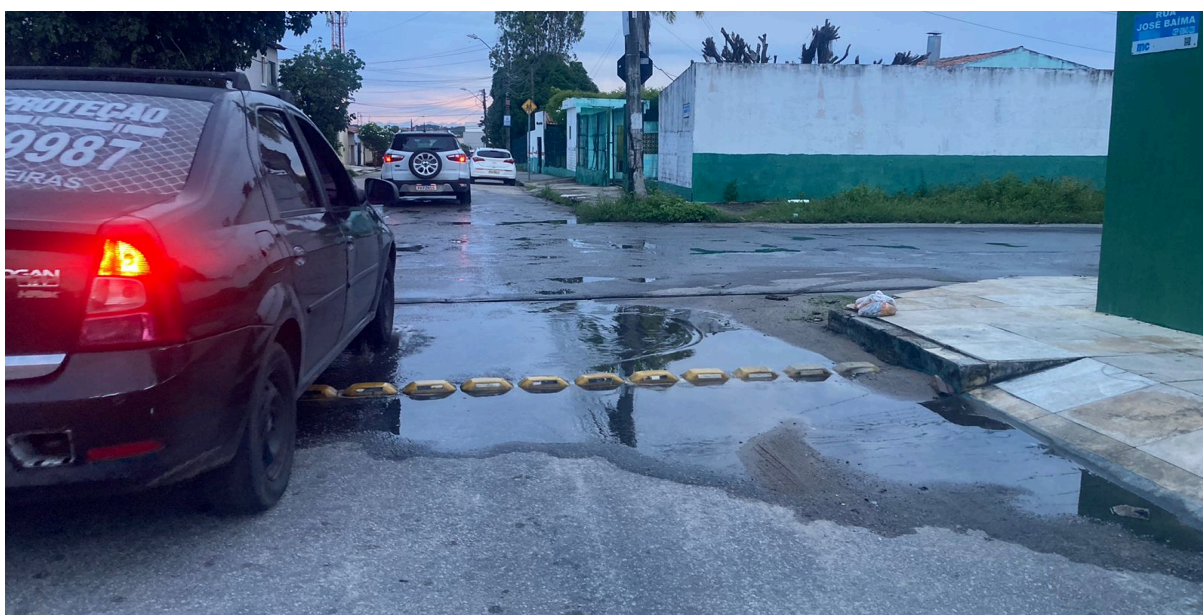
Figura 14 – Ausência de guias rebaixadas (rampas) em esquinas.

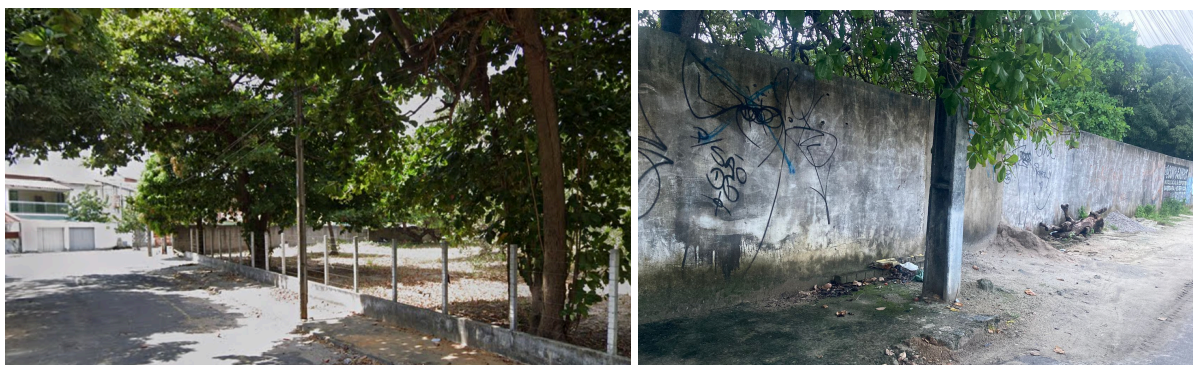
Figura 15 – Postes de energia posicionados no centro da faixa livre

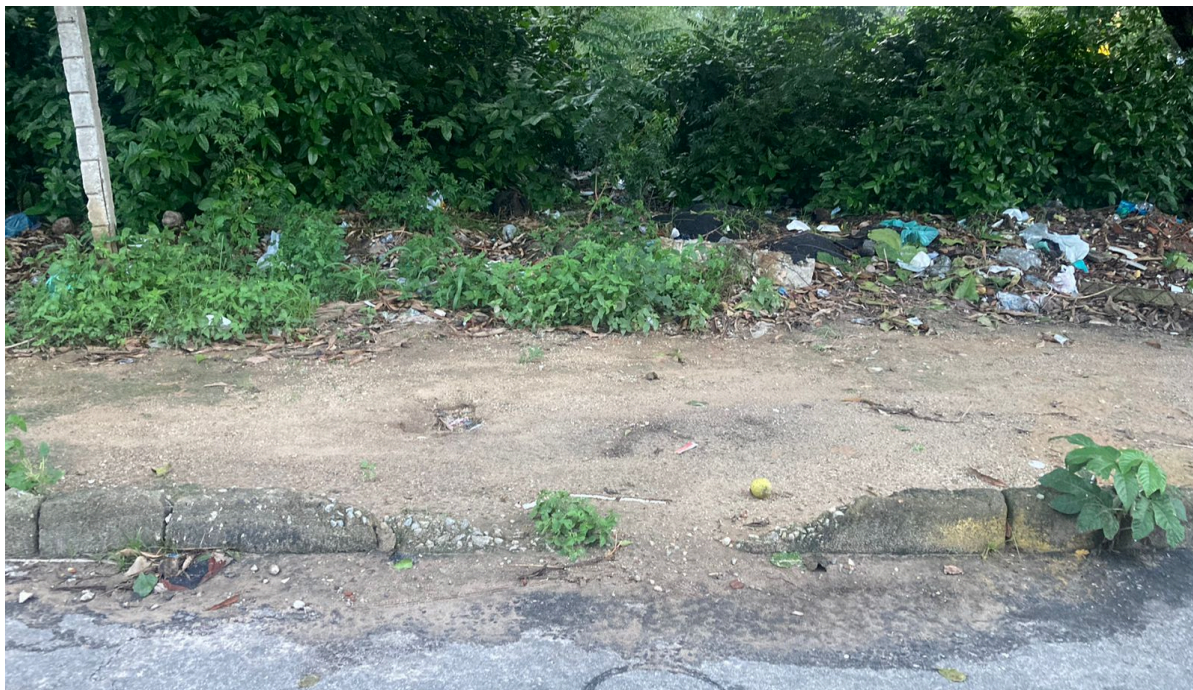
Figura 16 – Lixeiras viciadas (pontos de lixo) em esquinas/terrenos

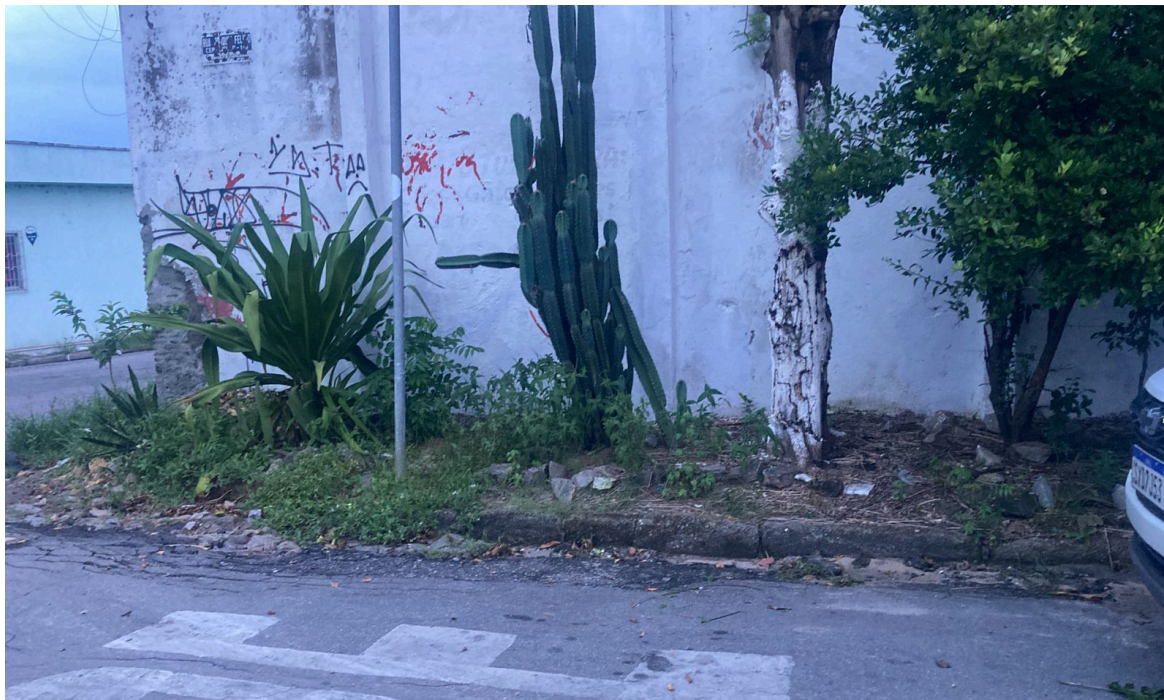
Figura 17 – Altura excessiva dos muros (acima de 2,20m) e cercas

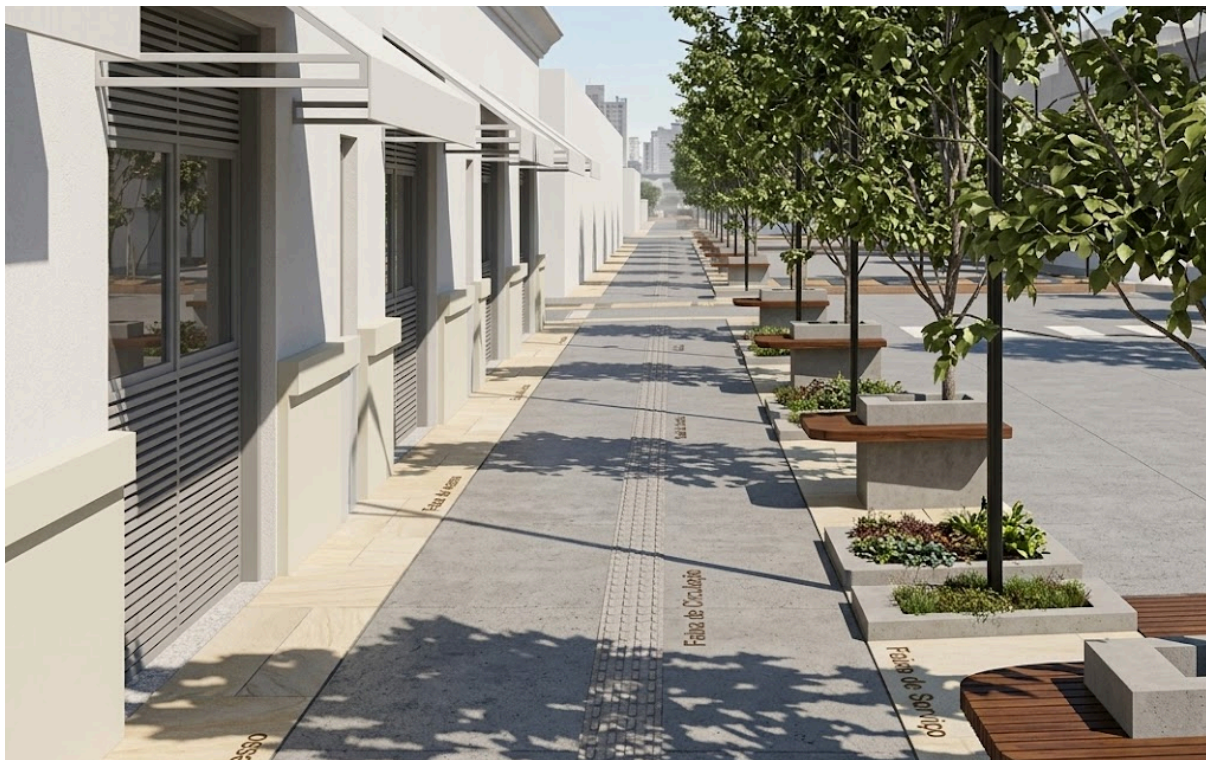
Como premissa metodológica indissociável deste projeto, determina-se que a totalidade das calçadas do bairro Guajeru deve sofrer o processo de replanejamento e reestruturação geométrica, independentemente de sua largura inicial ou do seu posicionamento na malha viária atual. Esta decisão de caráter integral e sistêmico justifica-se pelo diagnóstico de degradação generalizada, descontinuidade material e presença de barreiras arquitetônicas que anulam o direito à cidade e à mobilidade segura. O plano de reordenamento estrutural dos passeios públicos baseia-se na divisão funcional rigorosa do espaço em três faixas operacionais distintas como exemplificado na Figura 18: a faixa de serviço que pode variar dependendo do tipo viário, a faixa livre de circulação (em cinza escuro) e a faixa de acesso às edificações de 60cm.

Figura 18 – Recorte renderizado da Perspectiva 3, Apêndice R

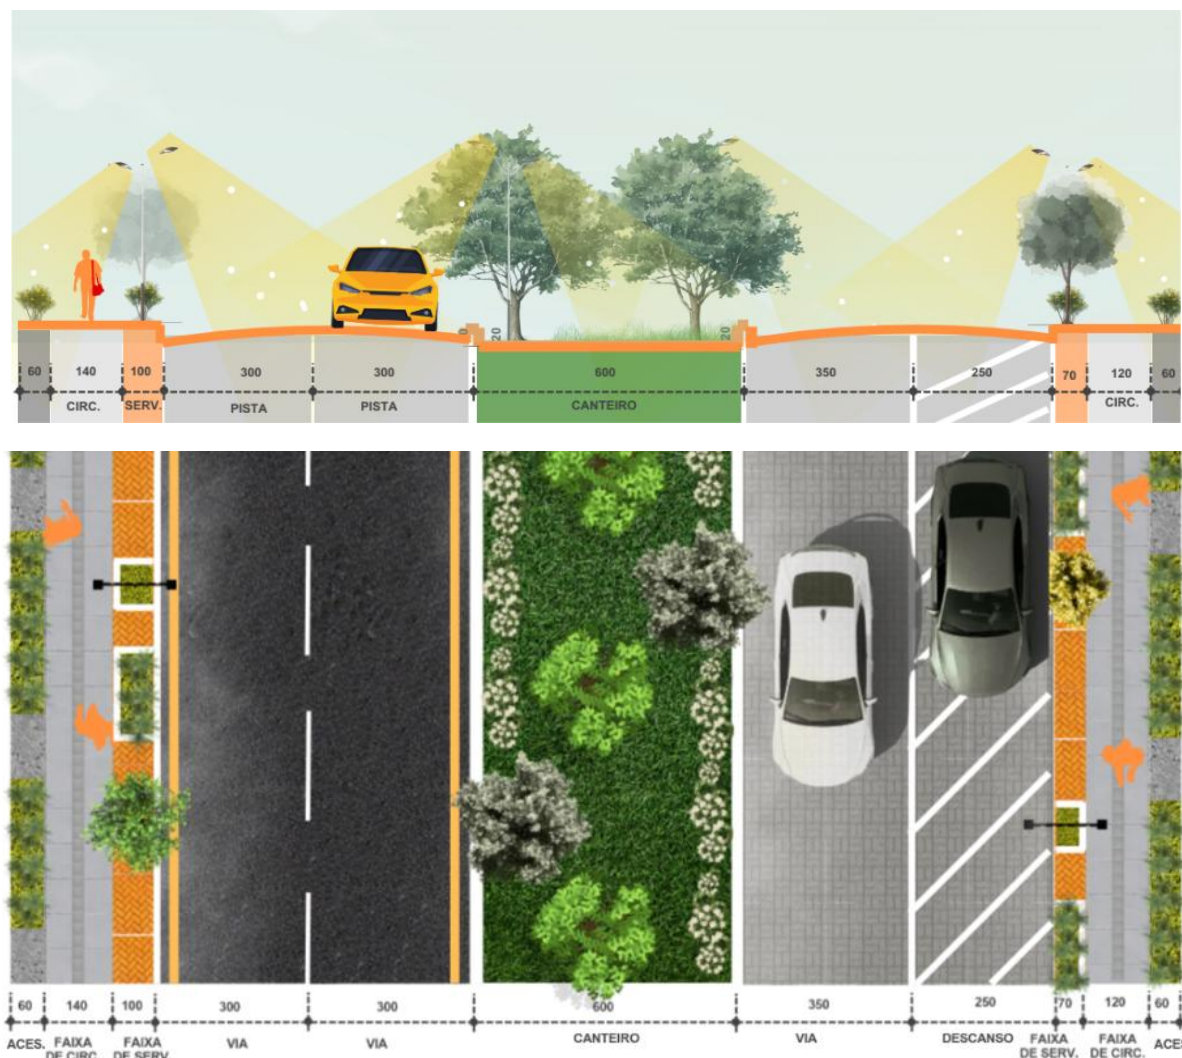
Figura 25 – Corte e Planta Humanizada para a via com conexão interbairros

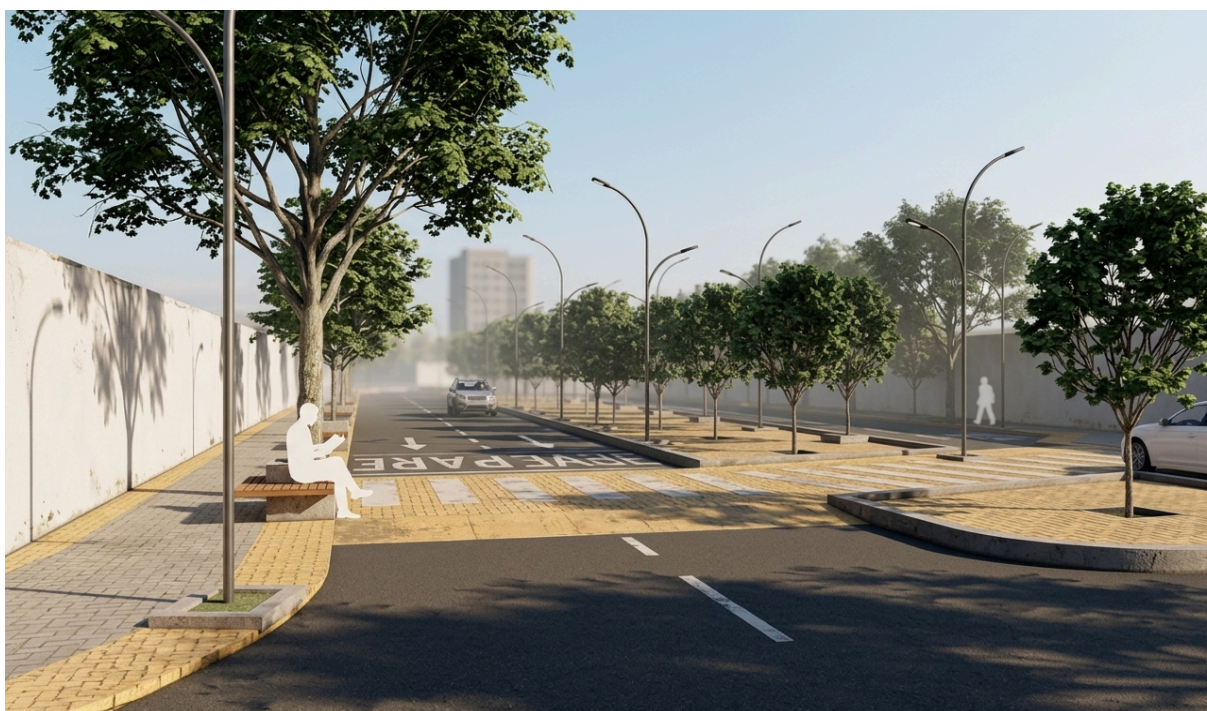
Figura 27 – Alteração na morfologia da via no cruzamento que vai em direção a Messejana.

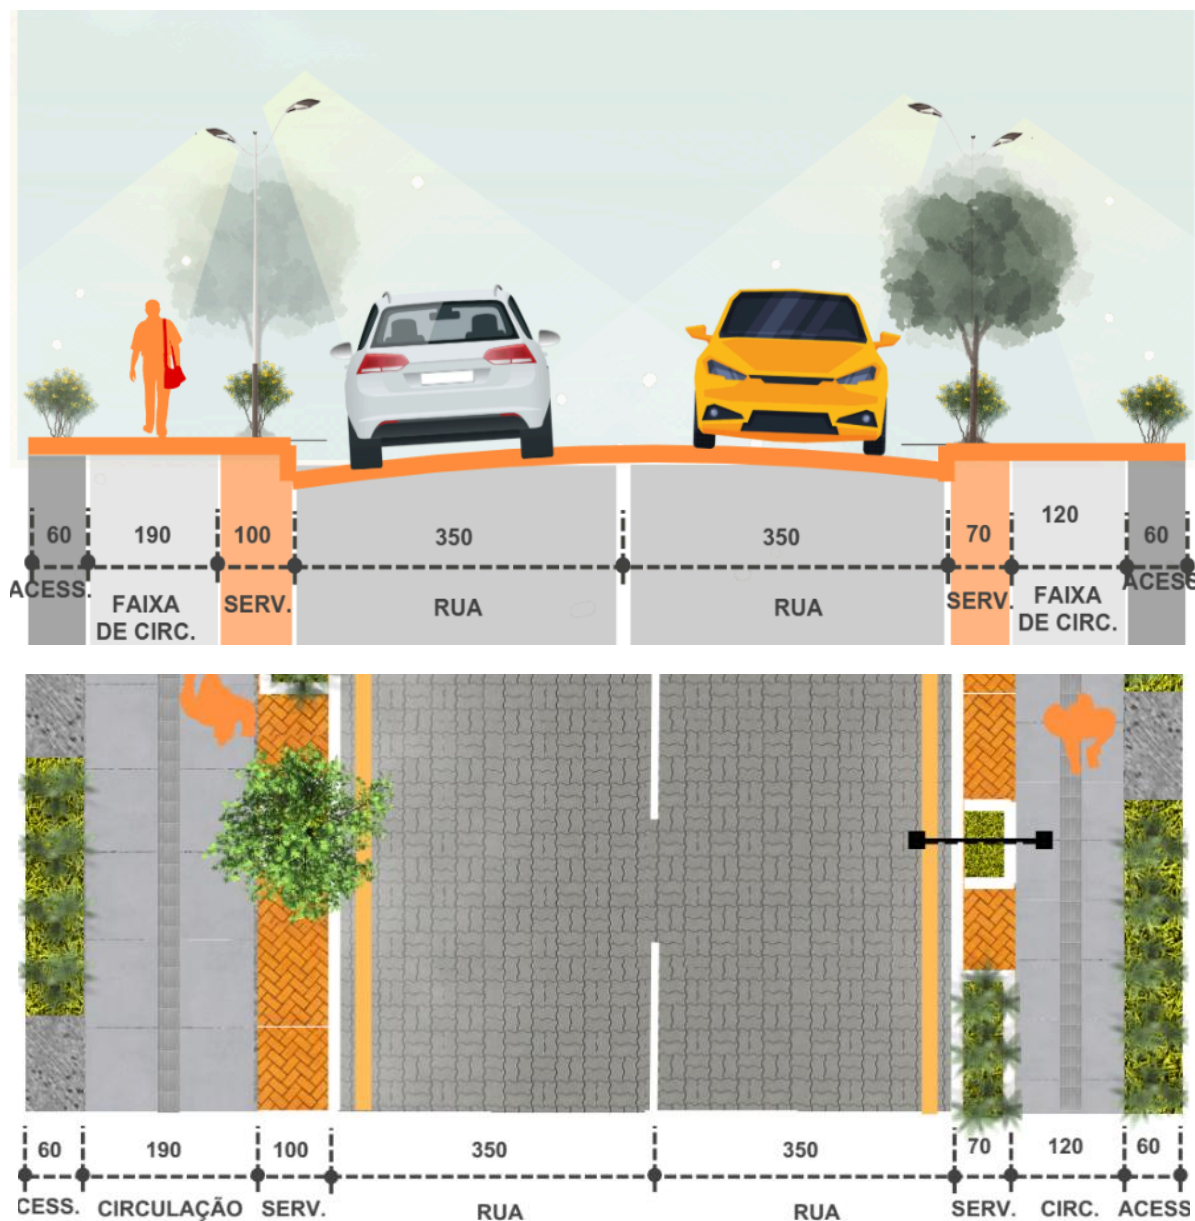
Figura 28 – Corte e Planta Humanizada para a via hospitalar.

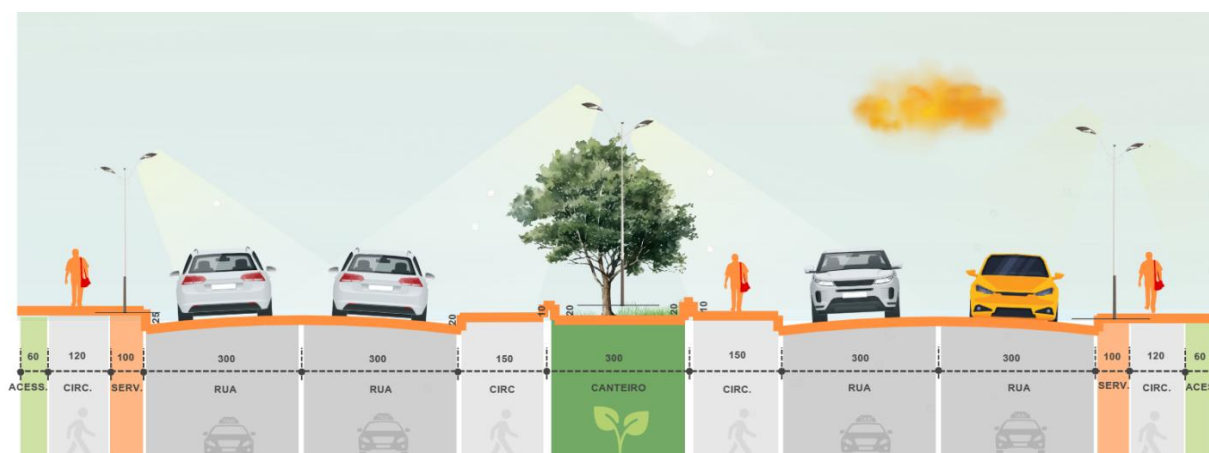
Figura 34 – Corte e Planta Humanizada para futuras vias de até 24m
