**AVALIAÇÃO DO ESTADO DE CONSERVAÇÃO DE UM TRECHO DA RODOVIA  
RN-015 ATRAVÉS DO MÉTODO DO LEVANTAMENTO VISUAL CONTÍNUO**

Monografia apresentada a Universidade Federal Rural do Semi-Árido como requisito para obtenção do título de Bacharel em Engenharia Civil.

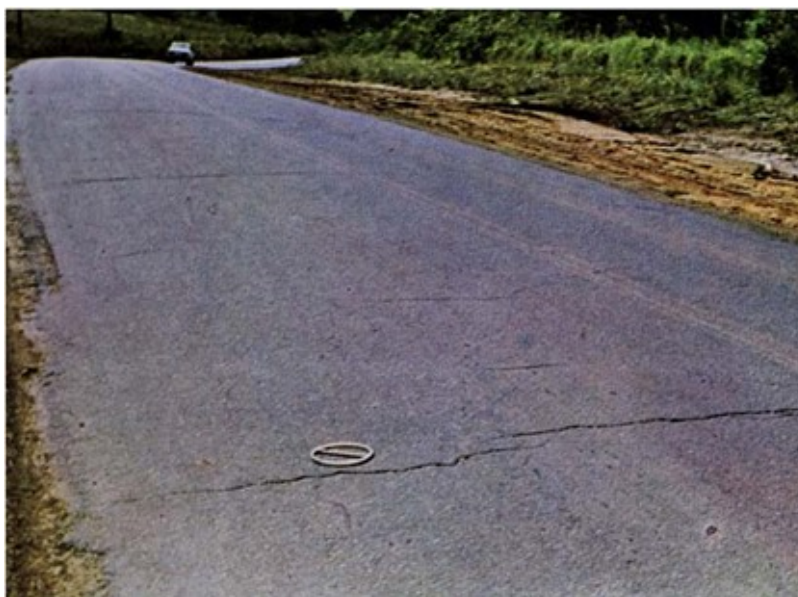
Figura 2 – Trincas isoladas: Transversal

A trinca, por sua vez, é caracterizada como uma fenda existente no revestimento, facilmente visível a vista desarmada, com abertura superior à da fissura, podendo apresentar-se sob a forma de trinca isolada (transversal, longitudinal, e de retração) ou trinca interligada (Trinca tipo “Couro de Jacaré” e tipo “bloco”).

A Figura 02 e 03 ilustram as trincas isoladas transversal e longitudinal:

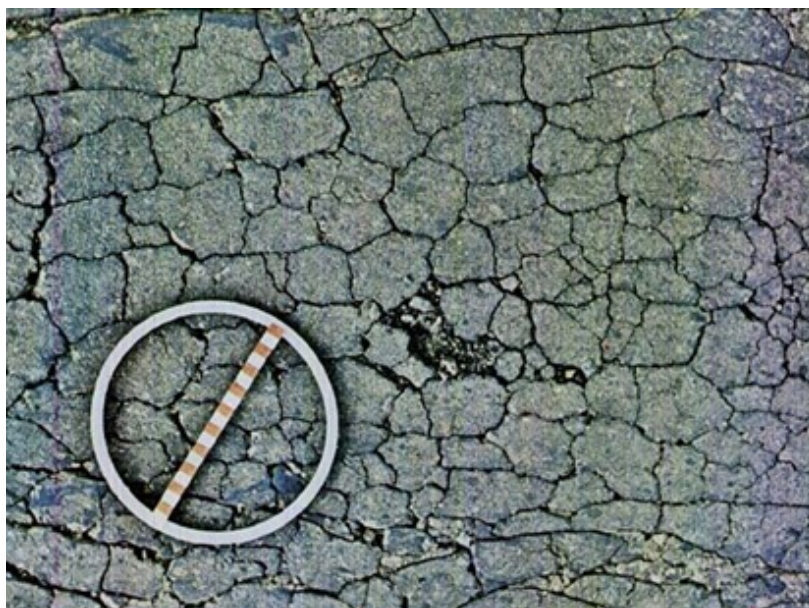
Figura 4 – Trincas interligadas: Tipo jacaré

Quanto a trinca interligada tipo “Couro de Jacaré”, são um conjunto de trincas interligadas sem direções preferenciais, e podem ou não, apresentar erosão acentuada nas bordas. Ao passo que as trincas tipo “bloco” são um conjunto de trincas interligadas caracterizadas pela configuração de blocos formados por lados bem definidos, semelhante as citadas anteriormente, podem ou não, apresentar erosão acentuada nas bordas.

As Figuras 04 e 05 ilustram os dois tipos de trincas interligadas.

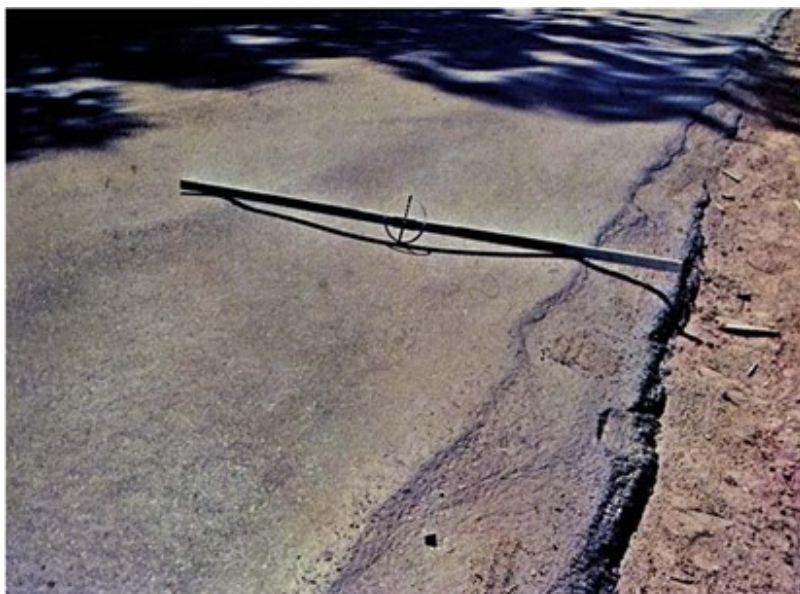
Figura 6 – Afundamento: Trilha de roda

**Afundamento:** São deformações permanentes, comumente caracterizadas por depressão da superfície do pavimento, acompanhada, ou não, de solevamento, podendo apresentar-se sob a forma de afundamento plástico ou de consolidação, conforme podem ser observados nas Figuras 06 e 07 respectivamente.

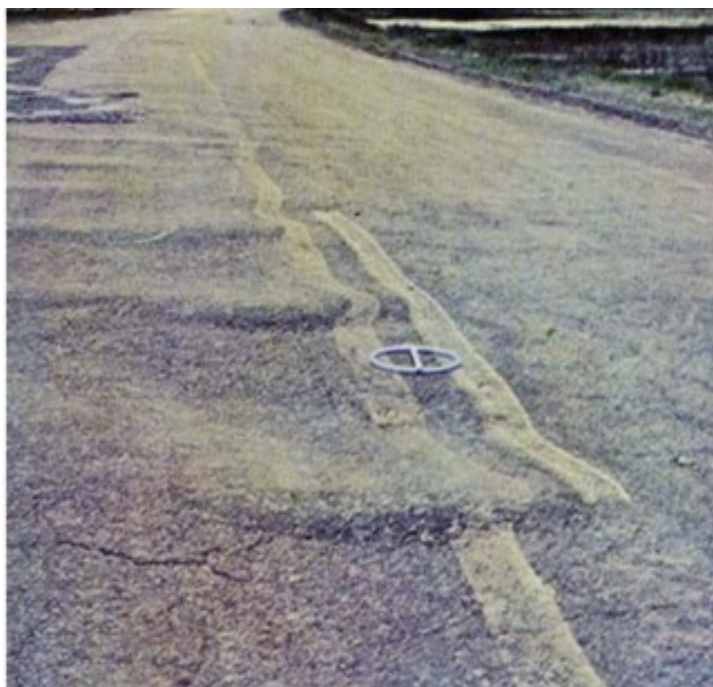
Figura 8 – Ondulação ou corrugação

**Ondulação ou Corrugação:** É uma deformação caracterizada por ondulações ou corrugações transversais na superfície do pavimento, conforme pode ser observado na Figura 08.

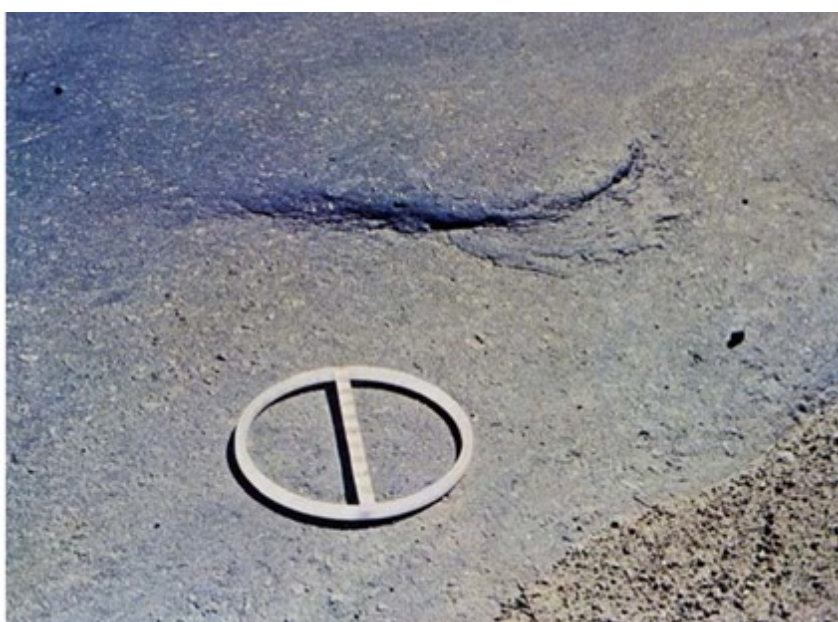
Figura 9 – Escorregamento

**Escorregamento:** É o deslocamento do revestimento em relação à camada subjacente do pavimento, com aparecimento de fendas em forma de meia-lua. A Figura 09 ilustra esse defeito.

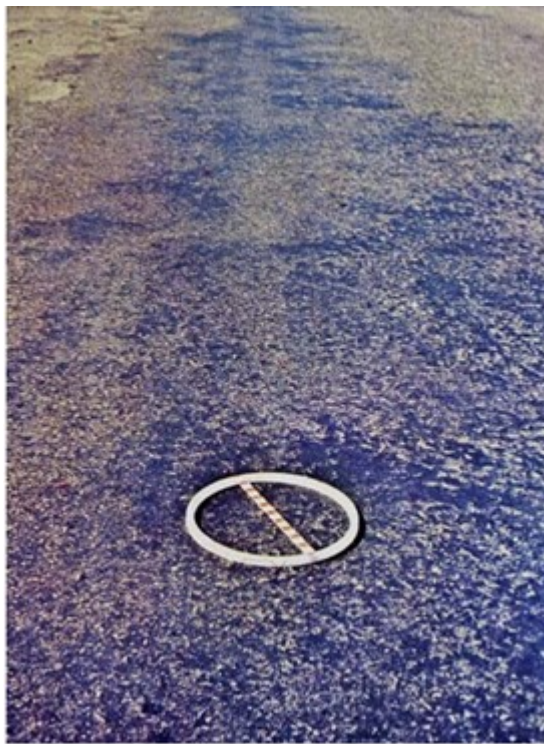
Figura 10 – Exsudação

**Exsudação:** Diz respeito ao excesso de ligante betuminoso na superfície do pavimento, causado pela migração do ligante através do revestimento, conforme se observa na Figura 10.

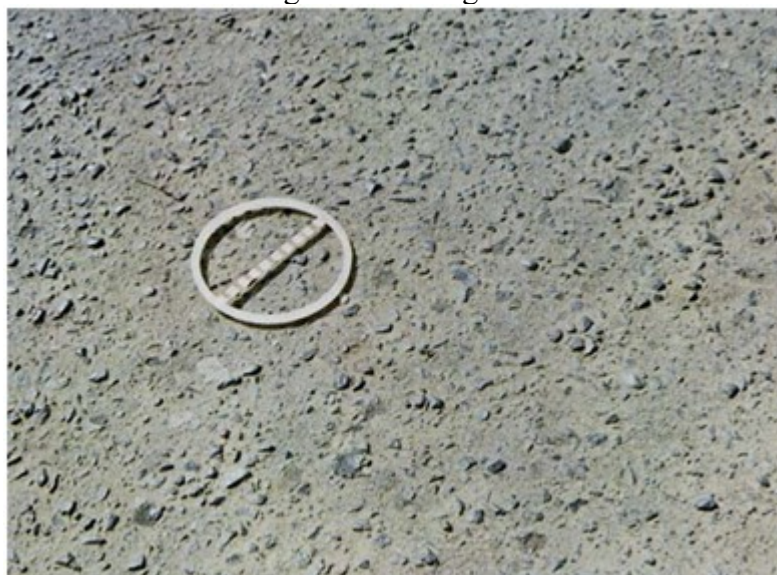
Figura 11 – Desgaste

**Desgaste:** Efeito do arrancamento progressivo do agregado do pavimento, caracterizado por aspereza superficial do revestimento e provocado por esforços tangenciais causados pelo tráfego, a Figura 11 ilustra o referido defeito.

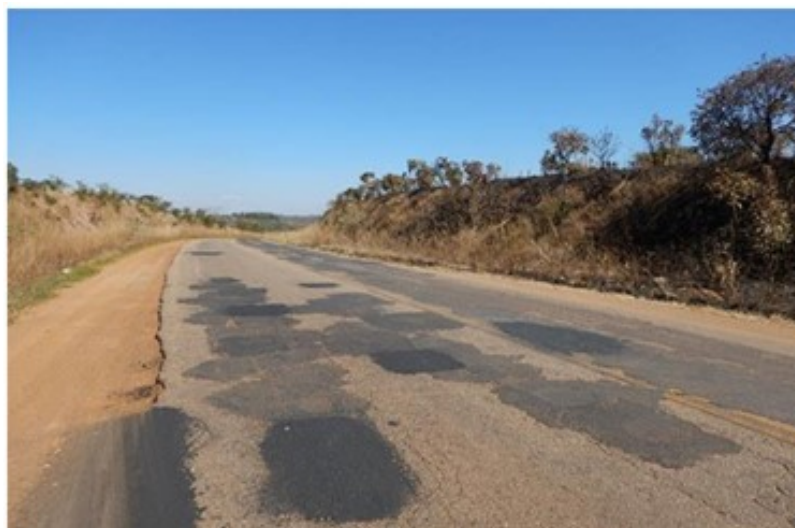
Figura 13 – Remendos

**Remendo:** Pânela preenchida com uma ou mais camadas de pavimento na operação denominada de “tapa-buraco”. Podendo ser do tipo remendo profundo ou superficial. Na Figura 13 podem ser observados diversos remendos executados em uma rodovia brasileira.

O remendo é o um tipo de reparo bastante utilizado na manutenção de rodovias. Quando estes remendos não são executados de forma adequada provocam, geralmente, uma patologia maior.

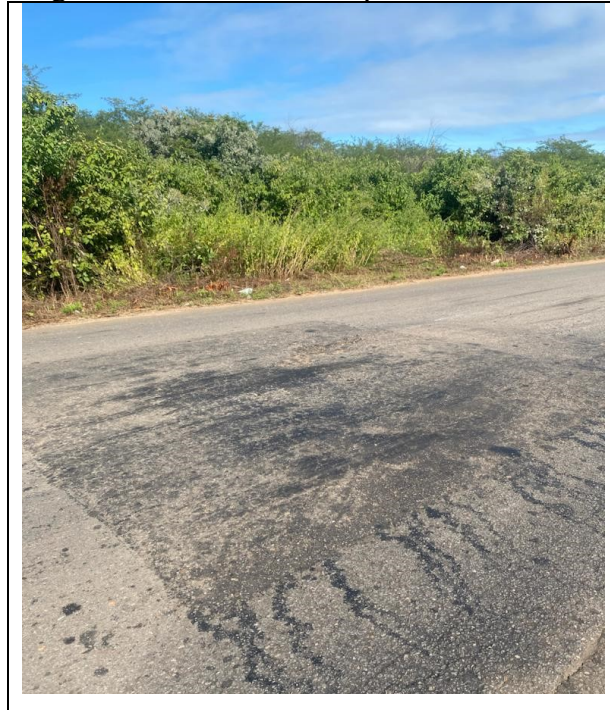
Figura 17 – Defeitos de superfície: remendos

Em relação a frequência de defeitos do tipo Remendos é considerado médio (M), pois foram identificados de 2 – 5 quantidade/km, conforme pode ser observado na Figura 17.

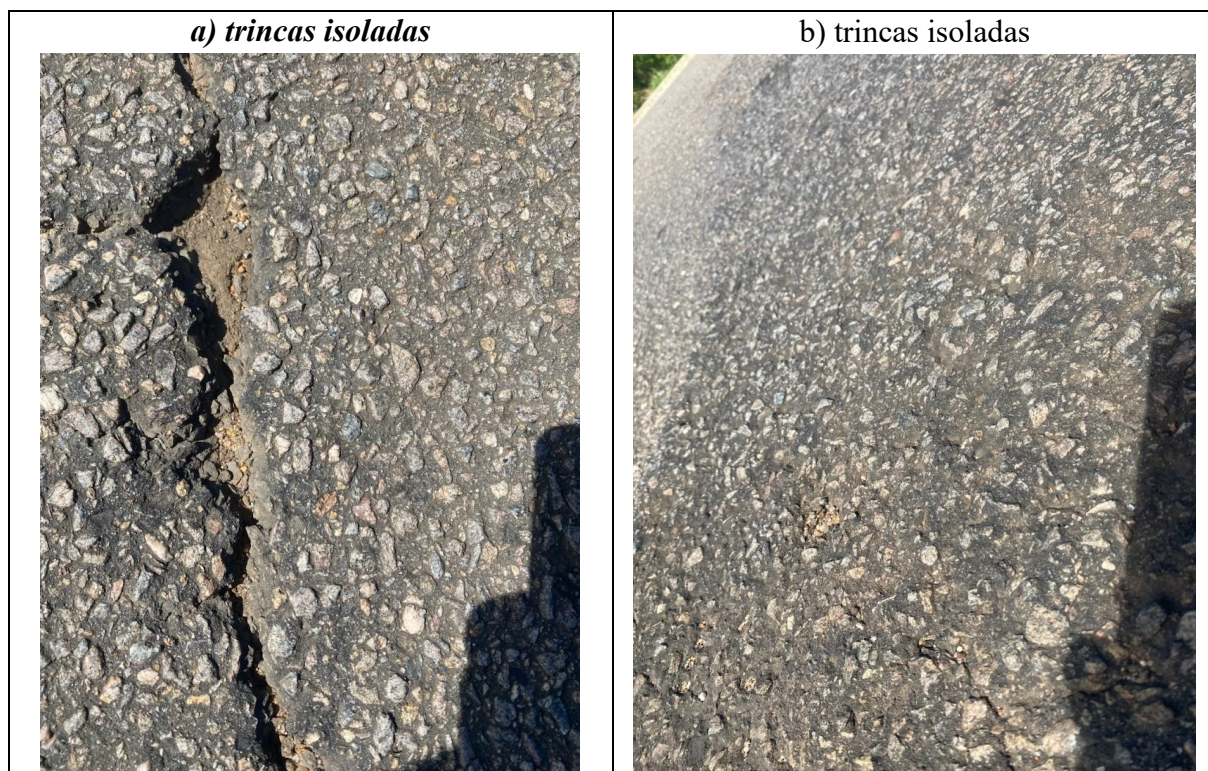
| Figura 25 – Defeitos de superfície: a) trincas isoladas; b) trincas isoladas;..... | 56 |

As Trincas isoladas longitudinais e transversais são de classificação FC – 1 e FC – 2, conforme Figura 25.

As Trincas longitudinais são causadas devido à má execução da junta de construção, reflexão de trincas, assentamento da fundação, retração do revestimento de asfalto ou estágio inicial de fadiga (SILVA, 2008).

Ribeiro (2017) informa que as trincas transversais ocorrem devido a desagregação dos bordos que promove à evolução da trinca, seguindo com a penetração de água e enfraquecimento das camadas inferiores.
