**Análise da conformidade de um prédio público quanto à norma de acessibilidade e às medidas de segurança contra incêndio:** Estudo de caso em um posto ambulatorial no município de Mossoró/RN

Monografia apresentada a Universidade Federal Rural do Semi-Árido como requisito para obtenção do título de Bacharel em Engenharia Civil.

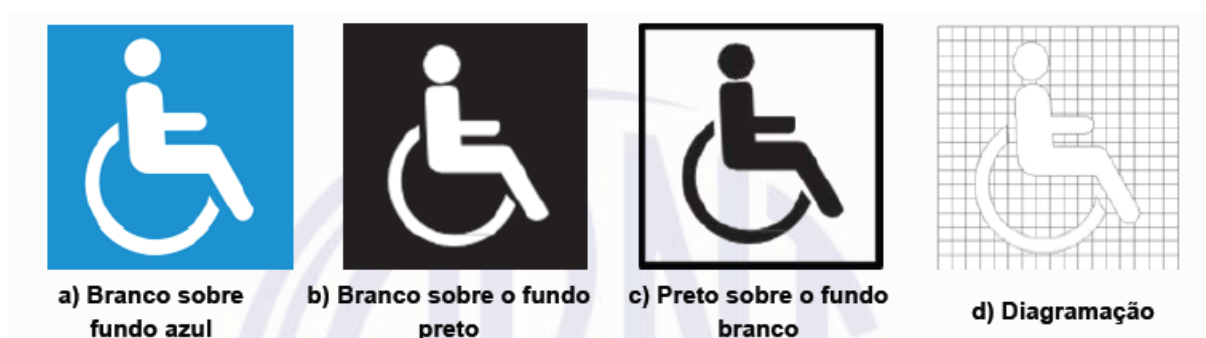
Figura 7 – Símbolo internacional de acesso

A Figura 7 mostra o Símbolo internacional de acesso – SIA no qual indica que a edificação é acessível ou que possui elementos acessíveis para pessoas com alguma deficiência ou redução na mobilidade, a sua representação não pode sofrer nenhuma alteração.

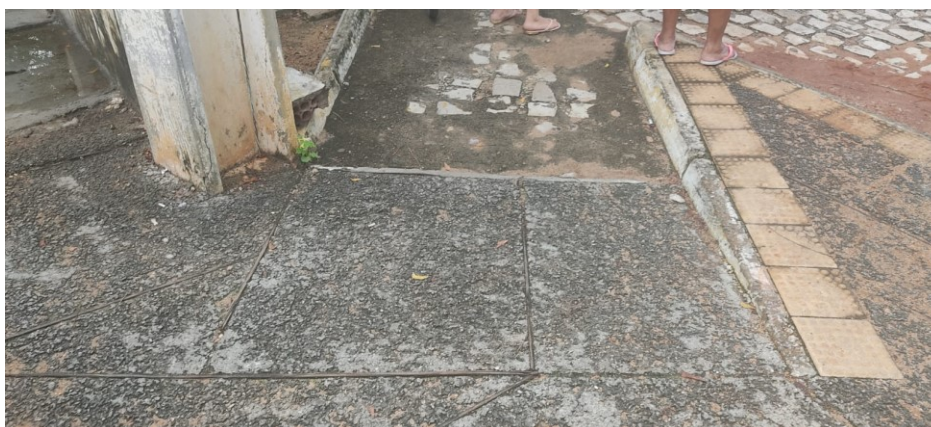
Figura 12 – Rampa da calçada do prédio

O local da pesquisa conta com uma entrada principal que dá acesso à recepção principal e à recepção do Setor da CEREST/CTA. A Figura 12 mostra como é este acesso. A rampa de acesso possui, atualmente, 1,38 m de comprimento, desnível de 0,10 m e inclinação de 7,25%.

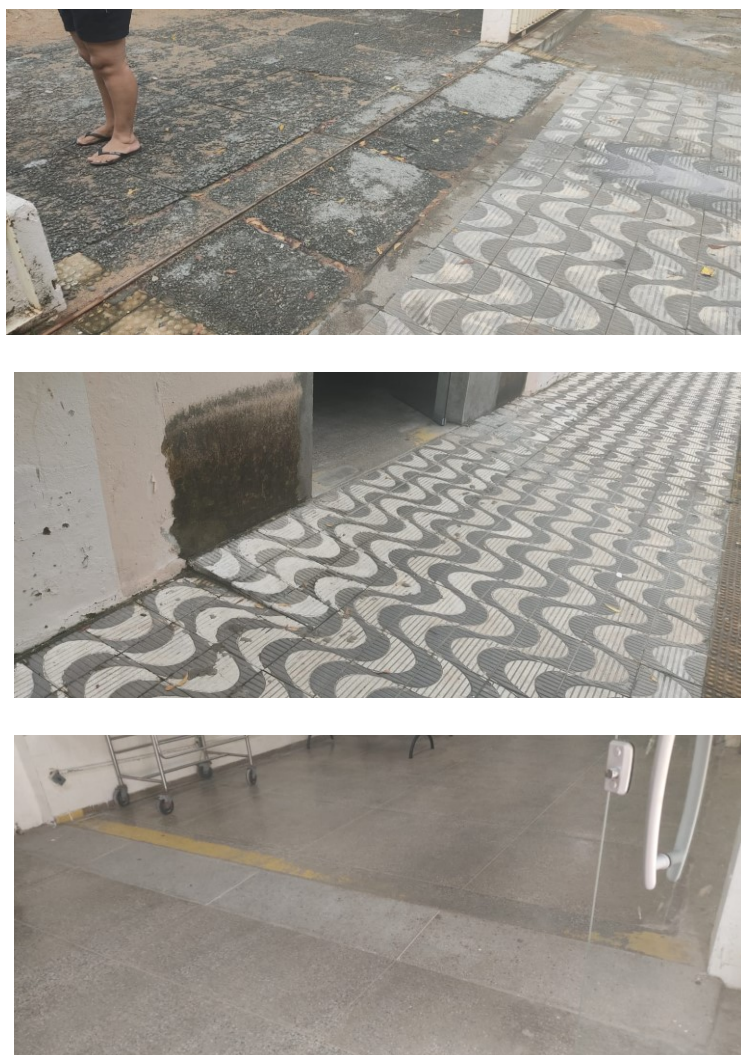
Figura 13 – Rampas de acesso do centro clínico

As outras rampas analisadas apresentaram menos de 2% de inclinação. A norma permite que as rampas possuam inclinação máxima de 8,33% e, portanto, todas encontram-se em conformidade com a legislação. A Figura 13 mostra as referidas rampas.

A norma exige que se tenham guarda-corpo e corrimão como elementos de segurança nos locais onde houver rampas sem paredes laterais. Não há nenhum elemento de segurança nas rampas analisada, como pode ser visualizado na Figura 11.

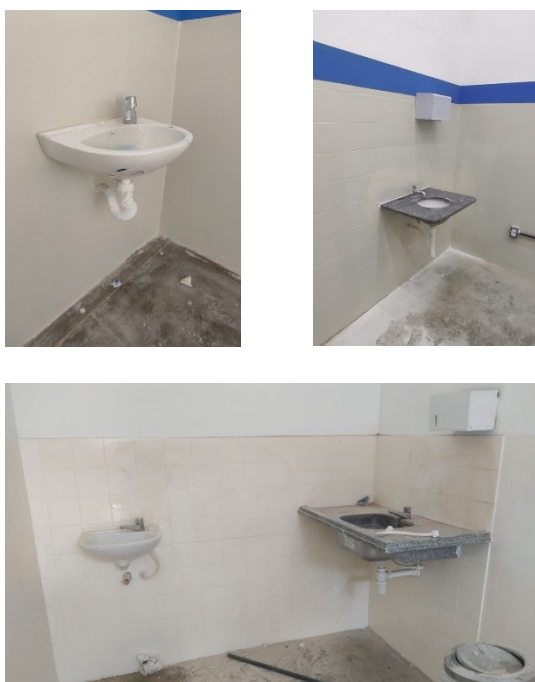
Figura 15 – Pias, bancadas e torneiras das salas do centro clínico

Com relação as torneiras utilizadas, a maioria do setor 1 e 2 são de fechamento automático. Os outros setores possuem torneira do tipo convencional que não oferece acessibilidade. Outro ponto a ser observado é que não há barras de apoio nesses lavatórios, estando em desconformidade com o que é exigido pela NBR 9050:2020. Os parâmetros citados podem ser observados na Figura 15.

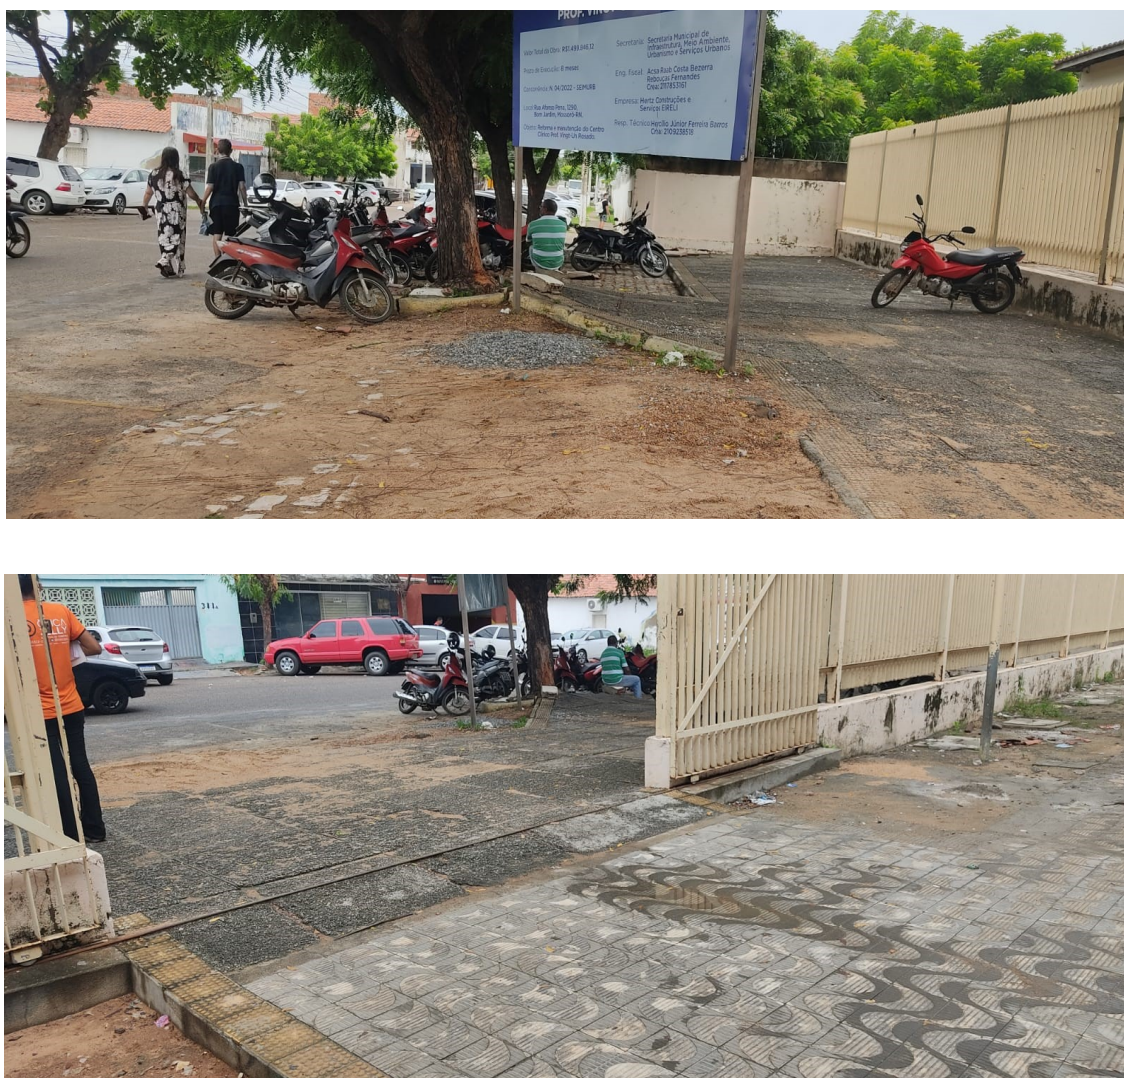
Figura 16 – Calçada do centro clínico

A calçada externa do local da pesquisa possui 320 m<sup>2</sup>, feita de piso de concreto, não possui nenhum tipo de sinalização indicadora de percurso e acompanha todo o entorno do prédio (indo da fachada frontal até a fachada lateral direita). As características da calçada podem ser observadas na Figura 16.

A norma determina no item 6.3, que o piso deve possuir superfície regular, firme e não trepidante para que os dispositivos de rodas possam circular com facilidade, o que não é o caso do piso encontrado na calçada do centro clínico. Além disso, outros pontos relevantes a serem levados em consideração são: a inclinação transversal não deve ultrapassar 3%; a inclinação transversal deve ser menor que 5%; possuir sinalização tátil e visual que indiquem a direção e os riscos. Nenhuma das exigências citadas anteriormente são encontradas na calçada da edificação.

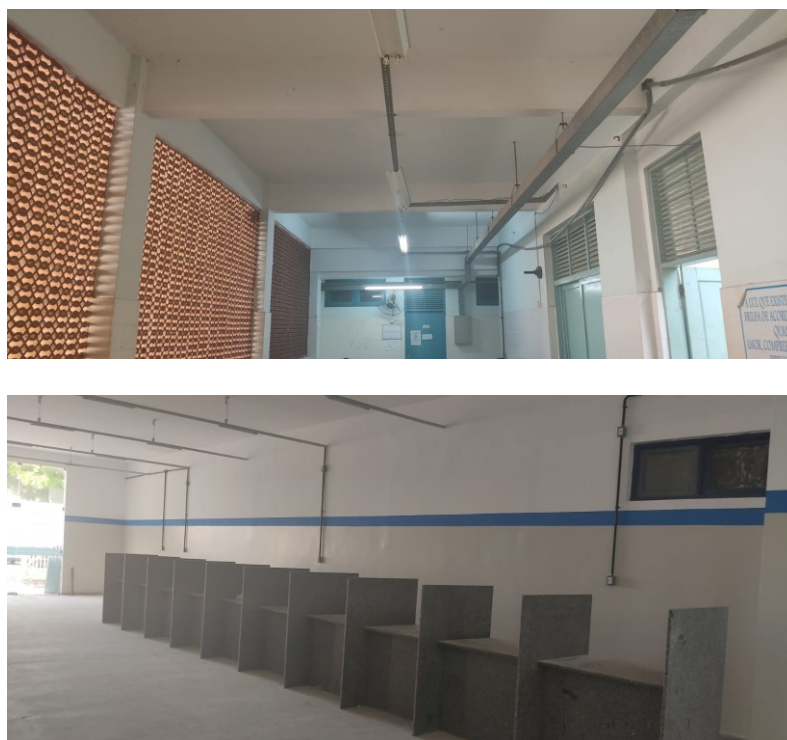
Figura 19 – Corredores do posto ambulatorio

Por meio de visitas ao local, verificou-se a ausência da central de detecção, detectores e acionadores de alarme de incêndio, conforme pode ser observado na Figura 19. O PPCI do prédio prevê a instalação de 7 acionadores manuais de alarme, mas ainda não foram instalados, ou seja, a edificação não está conforme as exigências mínimas previstas na legislação.

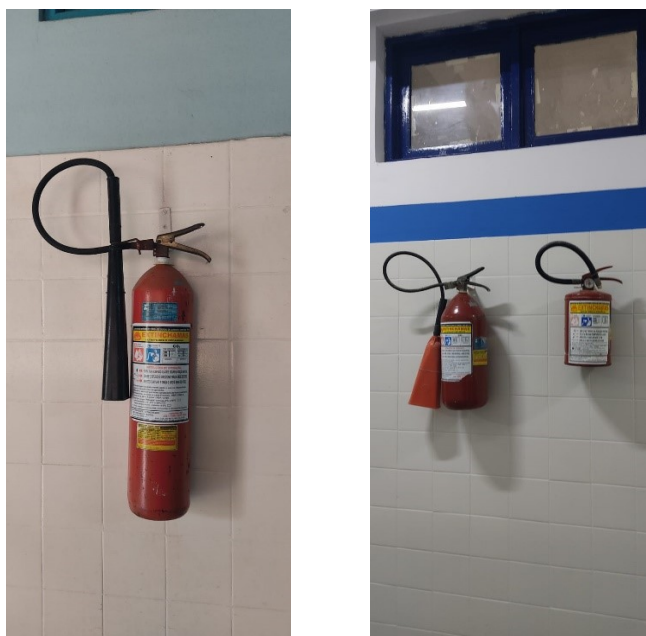
Figura 20 – Extintores da edificação

Todos os extintores são do tipo BC (combate incêndios em equipamentos energizados) onde dois possui carga de incêndio de pó e o outro de CO<sub>2</sub>. Nos rótulos dos extintores não há marcação informando suas capacidades extintoras, mas a norma determina que deve ser de no mínimo 20B:C para os extintores 1 e 3 e de no mínimo 5B:C para o extintor 2. Com relação à altura, todos estão acima de 1,60 m que é a altura recomendada para fixação em paredes. Além disso não há nenhuma sinalização no piso e nas paredes que indiquem a presença dos mesmos (Figura 25).

Também se observa que os últimos serviços de revisão foram realizados há mais de 10 anos e que as distancias de encaminhamento serão variadas e superiores ao que é permitido pela IT 22/2022 do CBM/RN devido ao tamanho da edificação e da escassez de extintores.
